NOVI NALAZI U KORU KATEDRALE SV. DUJMA

Izvorni znanstveni rad

Mr. sc. GORAN NIKŠIĆ
Ministarstvo kulture
Konzervatorski odjel - Split
Porinova 2
21000 Split, HR

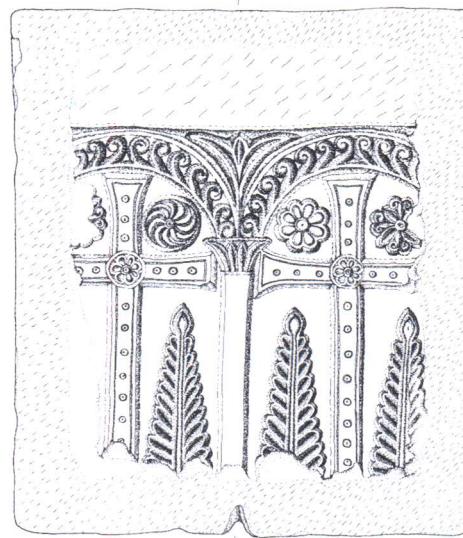
Plutej predromaničke oltarne pregrade pronaden u grobnici sjeverno od Ponzonijeve

Dvije grobnice koje flankiraju Ponzonijevu, u kojima su vjerojatno također bili pokopani nadbiskupi, imaju poklopce od prokoneškog mramora. Kada smo ih otvorili i mramorne poklopce okrenuli na drugu stranu, ukazali su se ranosrednjovjekovni reljefi plutej "oltarne pregrade. Na svakoj ploči sačuvan je par križeva pod arkadom. Križevi, koji su umjesto uobičajenim pleterom ukrašeni nizom fino obrađenih kružića, flankirani su u donjem dijelu parom palmeta, a u gornjem parom rozeta. Lukovi su ukrašeni zrcalno simetrično raspoređenim nizovima kuka. Trokutasti prostor između lukova s njihove gornje strane ispunjen je jednostavno stiliziranim ljiljanom. Pojas iznad arkada je potpuno otučen pa nije jasno je li bio ukrašen pleterom ili nekim drugim ornamentom. Otučen je i reljef uza sva četiri ruba ploča da bi se dobio pravilan oslonac kod polaganja ploča u okvir grobnica.

Iako su ploče po osnovnom rasporedu ornamenta potpuno istovjetne i pripadaju istom vremenu, po načinu obrade jasno je da se radi o dva klesara. Bliske analogije opisanim plutejima mogu se pronaći u pregradama crkve sv. Mihovila in ripa maris, sv. Lovre u Pazdigradu, sv. Jure na rtu Marjana i drugima. Međutim, kako se na našim frag-

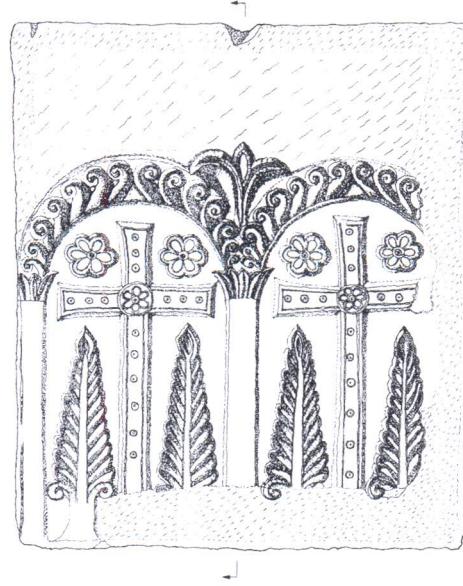
Plutej predromaničke oltarne pregrade pronaden u grobnici južno od Ponzonijeve

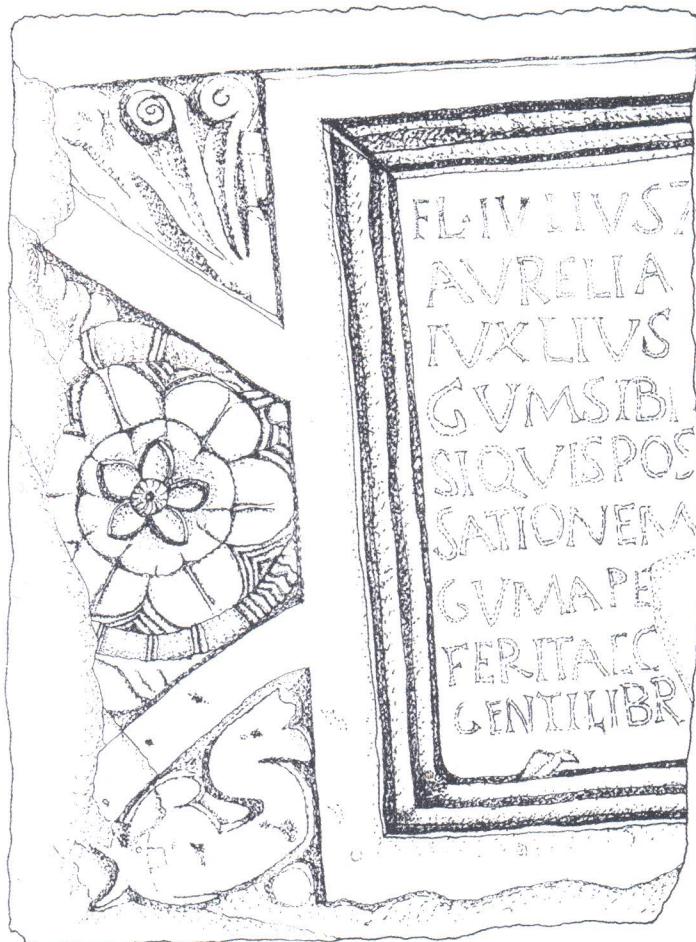
Uломак античког саркофага

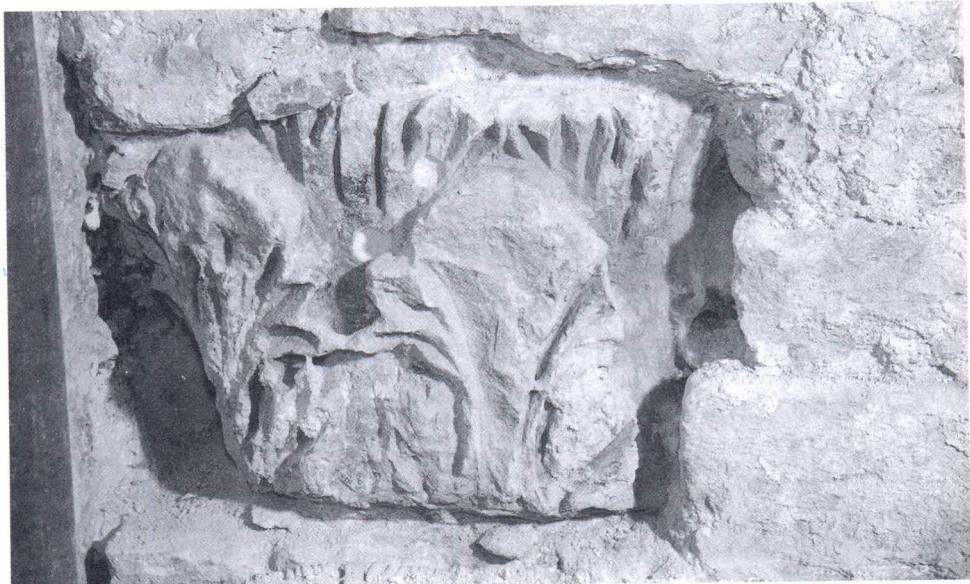
Antički kapitel ugrađen u istočni zid kora

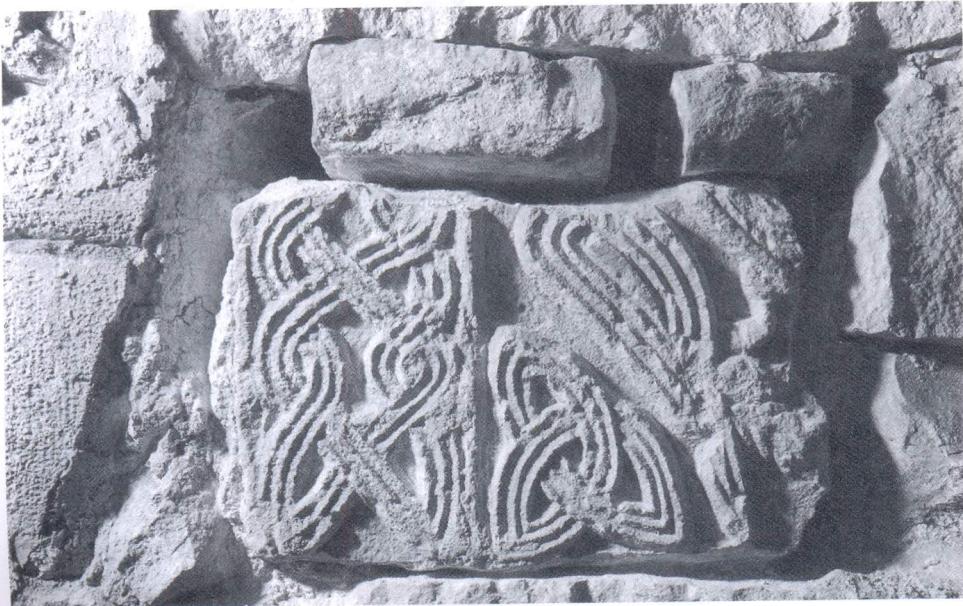
Uломак predromaničkog ciborija ugrađen u južni zid kora

Spomenuli smo da su graditelji kora koristili priručni materijal, a među njime i brojne fragmente antičke građevine. Opisali smo i fragmente kamenih ploča kasetiranoga stropa periptera koji su ugrađeni u prozore. O tom postupku svjedoči i veliki fragment korintskoga kapitela koji je nakon uklanjanja žbuke pronađen uz sjeveroistočni ugao kora. Taj je kapitel sigurno pripadao jednom od stupova koji su uklonjeni s istočne strane periptera. Osim antičkih, u zidovima kora pronađen je i niz srednjovjekovnih spolja. Dijelovi okvira vrata ili prozora bili su izvađeni iz kuća ili ruševina koje su stajale na mjestu kora. Nađeno je i nekoliko kamenih fragmenata ranosrednjovjekovne skulpture koja je pripadala crkvenom namještaju. U donjem dijelu sjevernog zida bio je ugrađen rustični, vrlo stilizirani korintski kapitel pilastera, izrađen od vapnenca u sasvim plitkom reljefu. Visoko na južnom zidu pronađen je također u vapnencu isklesani fragment predromaničkog

reljefa, najvjerojatnije ciborija nekog oltara. Na fragmentu je sačuvan dio stilizirane ptice, vjerojatno pauna, pod čijom je nogom mali ostatak luka. U gornjem dijelu je horizontalni pojas u kojem je tropruta pletenica, a između njega i ptice ploha je brižljivo ispunjena jednostavnim trokutastim čvorom od, takoder troprutog, pletera.
