Burg Vrbovec u Klenovcu Humskom – arheološko konzervatorski radovi na kuli u 2015.

Vrbovec Castle in Klenovec Humski, archaeological and conservation works on the keep in 2015

Tatjana Tkalčec

Nastavljeni su konzervatorski radovi na arheološki otkrivenoj arhitekturi castruma Vrbovca. Konzerviran je dio zidova moćne kule bura, te su načinjeni potrebni popravci na segmentima otprije konzerviranih zidova prizemnog dijela prostora palasa.

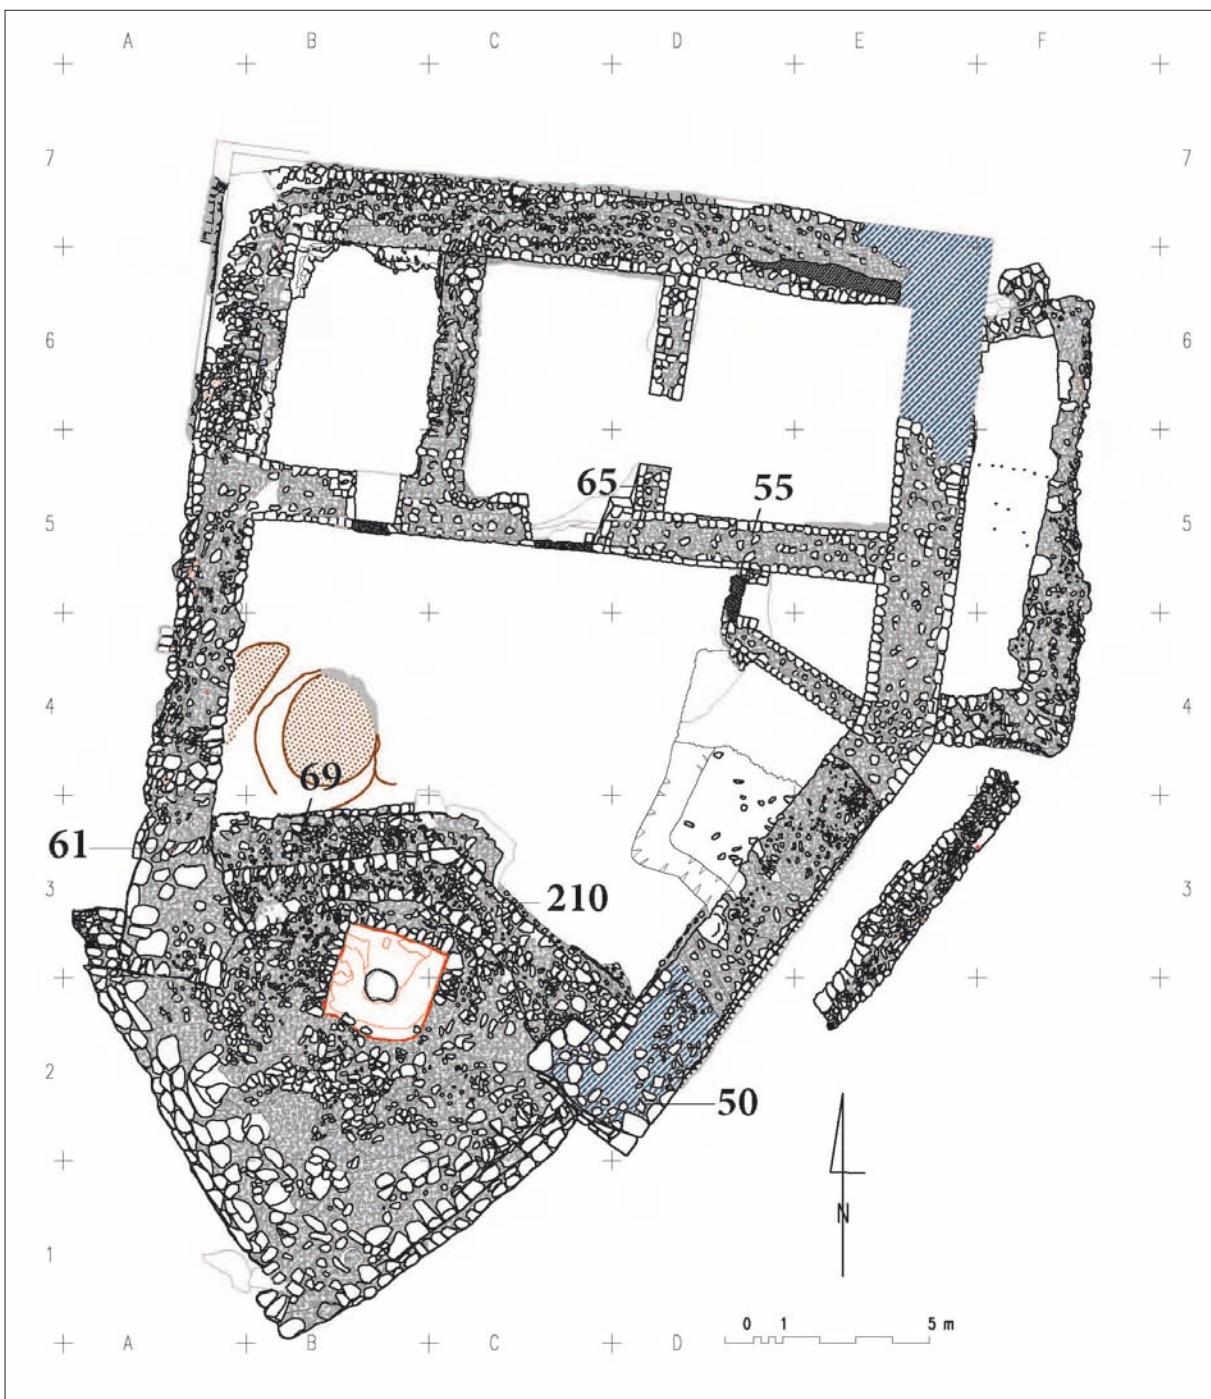
Sl. 1 Tlocrt burga s oznakama stratigrafskih jedinica koje se navode u tekstu (crtež: K. Turkalj, situacijski plan 2014.).

Fig. 1 Castle layout with stratigraphic units mentioned in the paper (drawn by K. Turkalj, site plan in 2014).

istoku na SJ 50, a na zapadu je dosta oštećen, no također je dijelom jasno odvojen od cjeline zida SJ 61. Graden je na način da su mu krupnjim kamenjem markirana oba lica, a unutrašnjost je ispunjena sitnjim kamenom (usp. sl. 1 i Tkalcic 2015: 69, sl. 9). U istočnjem dijelu je očuvan u nižim razinama, a na zapadu u višima. Na istočnjem dijelu je u tom dubljem dijelu ispune zida korišteno nešto krupnije kamenje, dok je na istoku na višim razinama ispunju činilo sitnije kamenje. Vezivo je bilo toliko trusno da je više sličilo pijesku nego malteru. Taj način gradnje poštivan je i u konzervatorskim radovima (sl. 3-4).³

2 Istočemo da se unutrašnje lice zida s južne strane razvidno luči od ostatka mase zida kule (usp. sl. 1). Ono je u polukrugu zatvaralo unutrašnji prostor.

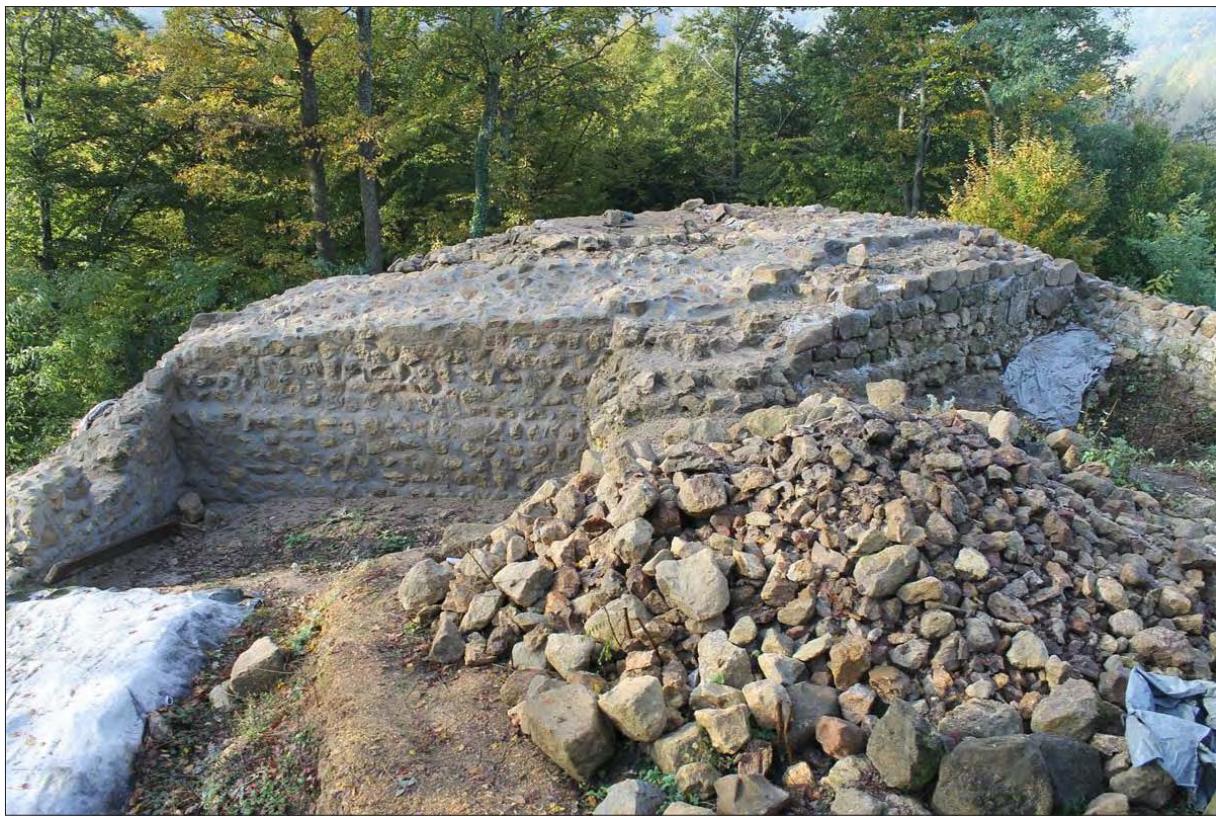
Sl. 2 Pogled od sjevera na kulu burga Vrbovca tijekom konzervatorskih radova (snimila: T. Tkalčec).

Fig. 2 View from the north on the Vrbovec Castle tower during conservation works (photo: T. Tkalčec).

U 2015. godini pristupili smo konzervaciji, odnosno konsolidaciji arhitekture zidova sjevernog dijela kule (sl. 2). O rezultatima arheoloških istraživanja kule već je pisano, a objavljeni su i zračni snimci koji zorno prikazuju svu složenost pokušaja interpretacije faza gradnji (Tkalčec 2015: sl. 9, sl. 16). Zbog ograničenih finansijskih sredstava valjalo je odabratko koji će se segmenti arhitekture kule otkrivene 2014. godine ove godine konzervirati. Izbor je pao na zidove sjevernog dijela kule zbog njihove izloženosti sjevernim vjetrovima i hladnijoj klimi, odnosno procijenjeno je da je na tome mjestu nužna hitna zaštitna intervencija. Osim toga, obavljeni su i poslovi popravka nekih

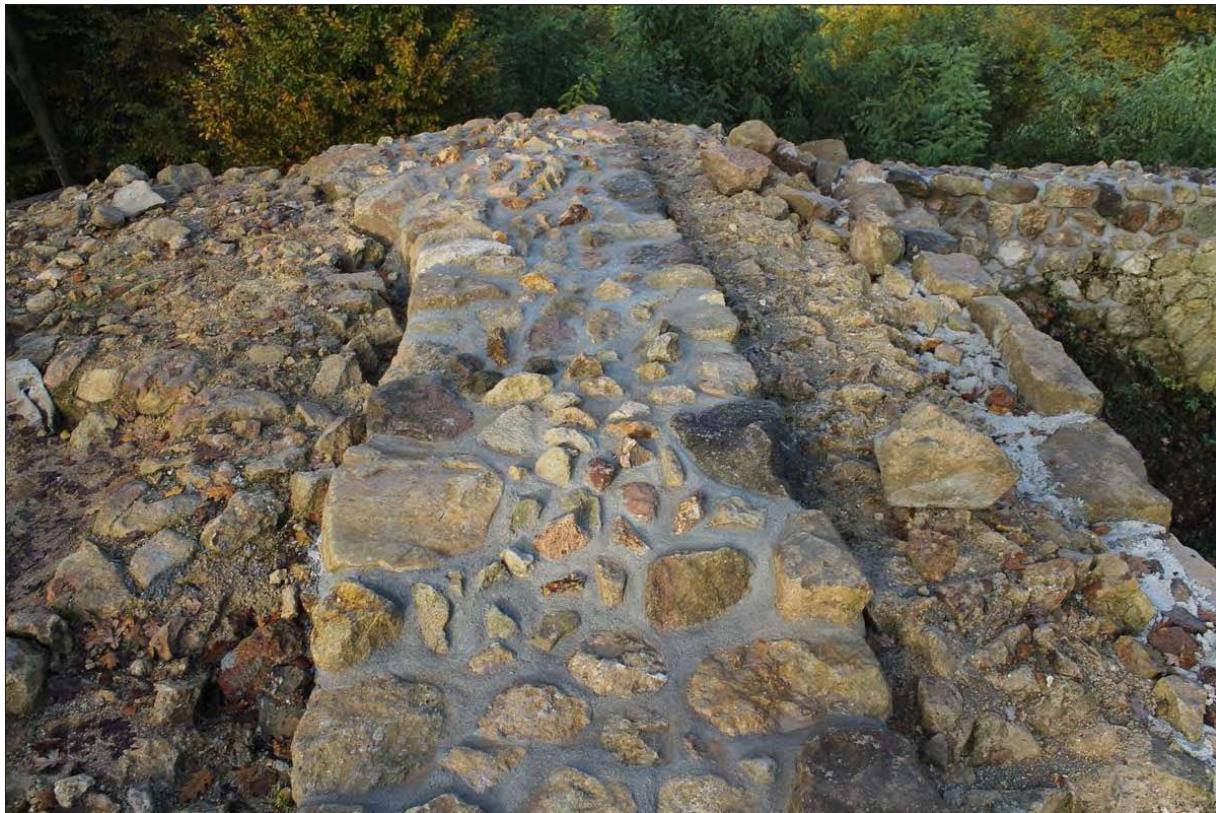
Sl. 3 Tlocrt zida SJ 210 nakon konzervacije, pogled s istoka (snimila: T. Tkalčec).

Fig. 3 Wall layout SU 210 after conservation, view from the east (photo: T. Tkalčec).

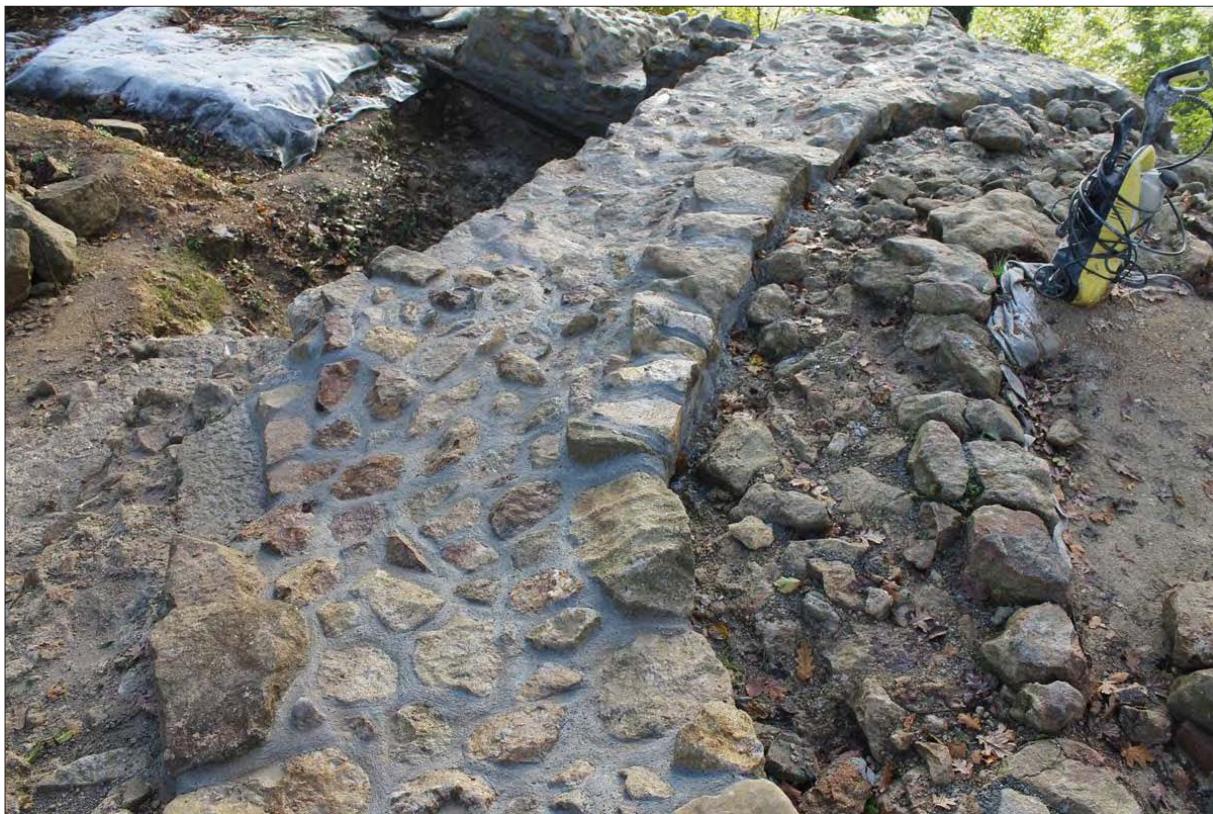
Sl. 4 Konzervirani zid SJ 210, pogled od zapada (snimila: T. Tkalcic).

Fig. 4 Wall conserved SU 210, view from the west (photo: T. Tkalcic).

Iako se očekuje da je ovdje negdje bio i ulaz u kulu iz dvorišta, nije nam poznato na kojoj razini (vjerojatno na puno višoj kako je to uobičajeno u srednjem vijeku, a ne na razini spomenutoga klesanca koji se nalazi kojih desetak centimetara poviše razine hodne površine dvorišta). To nikako nije mogla biti upravo ova središnja pozicija zida SJ 210 i spomenutog kutnog klesanca. O postojanju ulaza u kulu s dvorišne strane burga svjedoči i pronalazak klesanog nadvoja prolaza PN 470, pronađenog prigodom istraživanja u šuti u jami SJ 230 ispred istočnijeg segmenta zida SJ 210 (Tkalcic 2015: 65, sl. 4). Posebna se pažnja posvetila konsolidaciji opisanog područja oko kutnog klesanca (sl. 5). Nemamo elemenata kako je taj dio izgledao u višim razinama, tako da će i prigodom projekta prezentacije teško biti moguće dići ovaj dio na višu razinu. Kapa je na tome dijelu stoga načinjena poput ruševine koja ne bi smjela sugerirati ulaz na tome dijelu, a koja opet ostavlja vidljivim kutni klesanac (sl. 4-5).

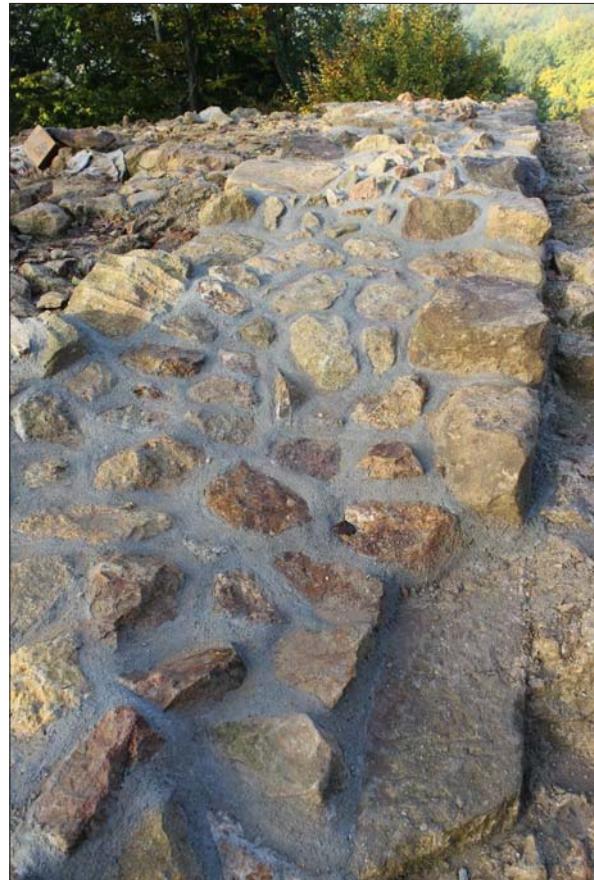
Sl. 5 Konzervacija središnjeg kutnog klesanca južnog lica zida SJ 210, pogled istok-zapad (snimila: T. Tkalcic).

Fig. 5 Conservation of the central corner cut stone of the south-facing wall SU 210, view east-west (photo: T. Tkalcic).

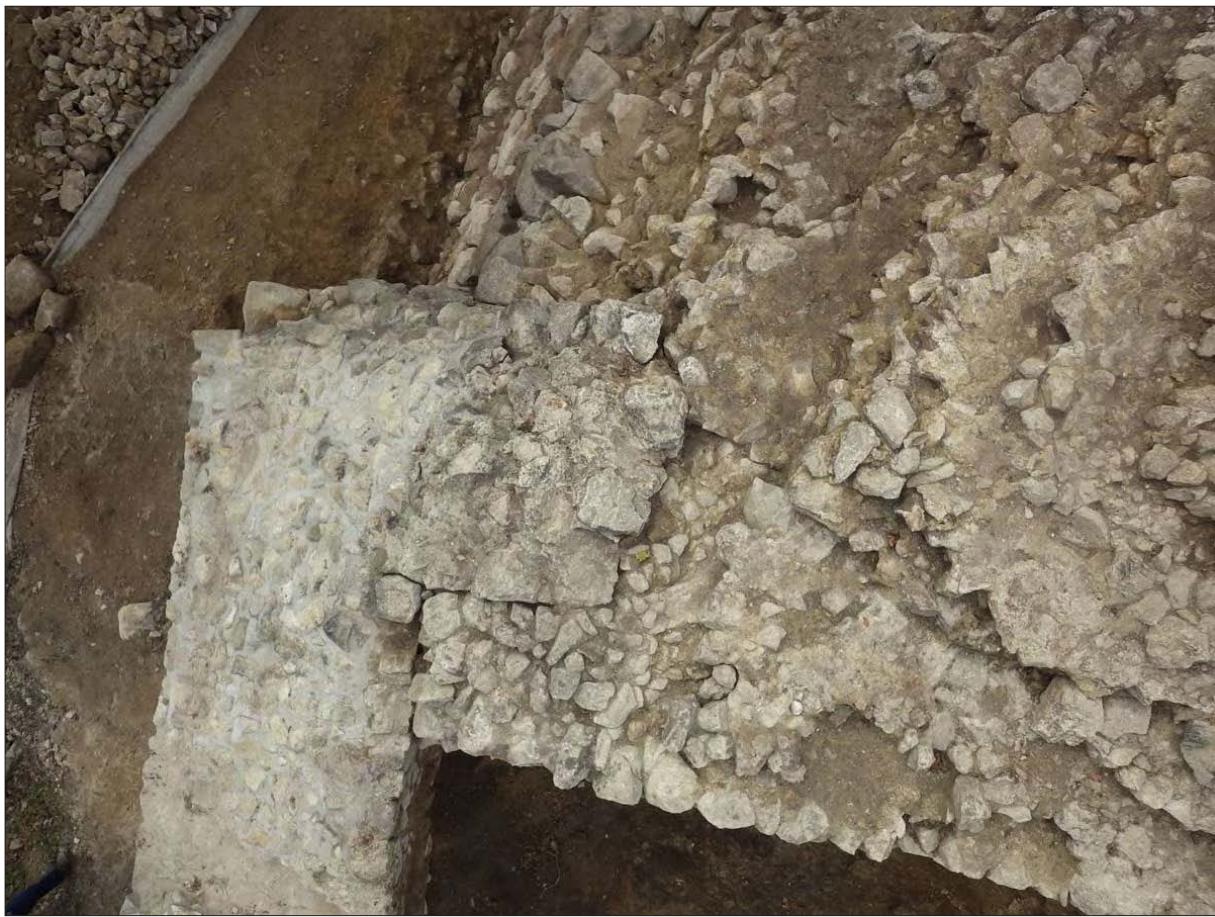
Sl. 6 Zračni snimak detalja tlocrta kule (odnos SJ 210 i SJ 50) (snimio: M. Vuković, 4.10.2014.).

Fig. 6 Aerial photograph of a detail of the tower layout (SU 201 and SU 50 correlation) (photo: M. Vuković, October 4, 2014).

Također, posebna je pozornost posvećena rješenju odnosa SJ 210 s obodnim zidovima SJ 61 na zapadu i SJ 50 na istoku. Nastojalo se zapuniti reške među spojevima zidova SJ 210 i SJ 50 na način da se jasno razluči kako oni nisu integrirano vezani (sl. 6-7). Nastojalo se i maksimalno imitirati izvorni način gradnje s većim rubnim kamenjem i sitnjicom ispunom, što je osobito bilo razvidno na zapadnom dijelu zida SJ 210, gdje je on očuvan u višim razinama. Zidu SJ 69 su za sada popunjeni tek pojedini segmenti, osobito veći klesanci njegovog lica (sl. 8-9).

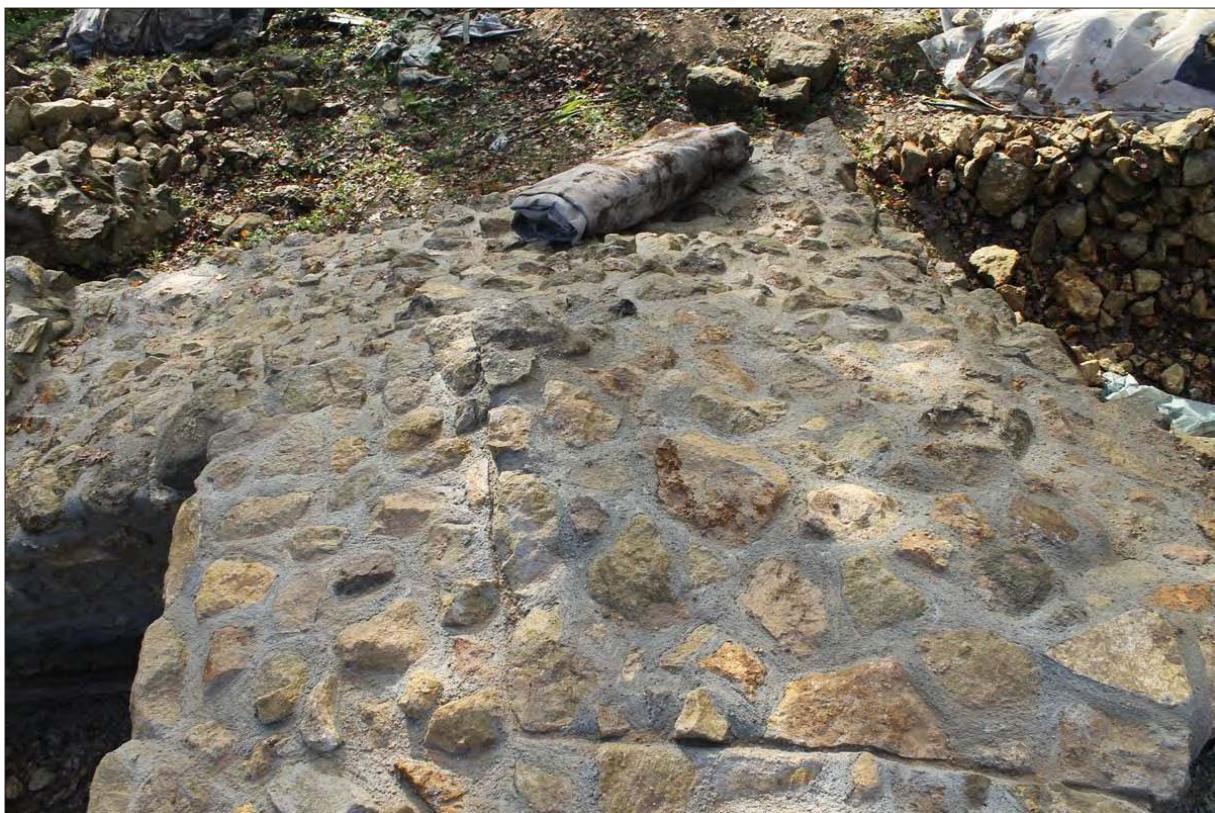
Sl. 7 Konzervacija spoja SJ 210 i SJ 50, pogled zapad-istok (snimila: T. Tkalčec).

Fig. 7 Conservation of SU 210 and SU 50 connection, west-east view (photo: T. Tkalčec).

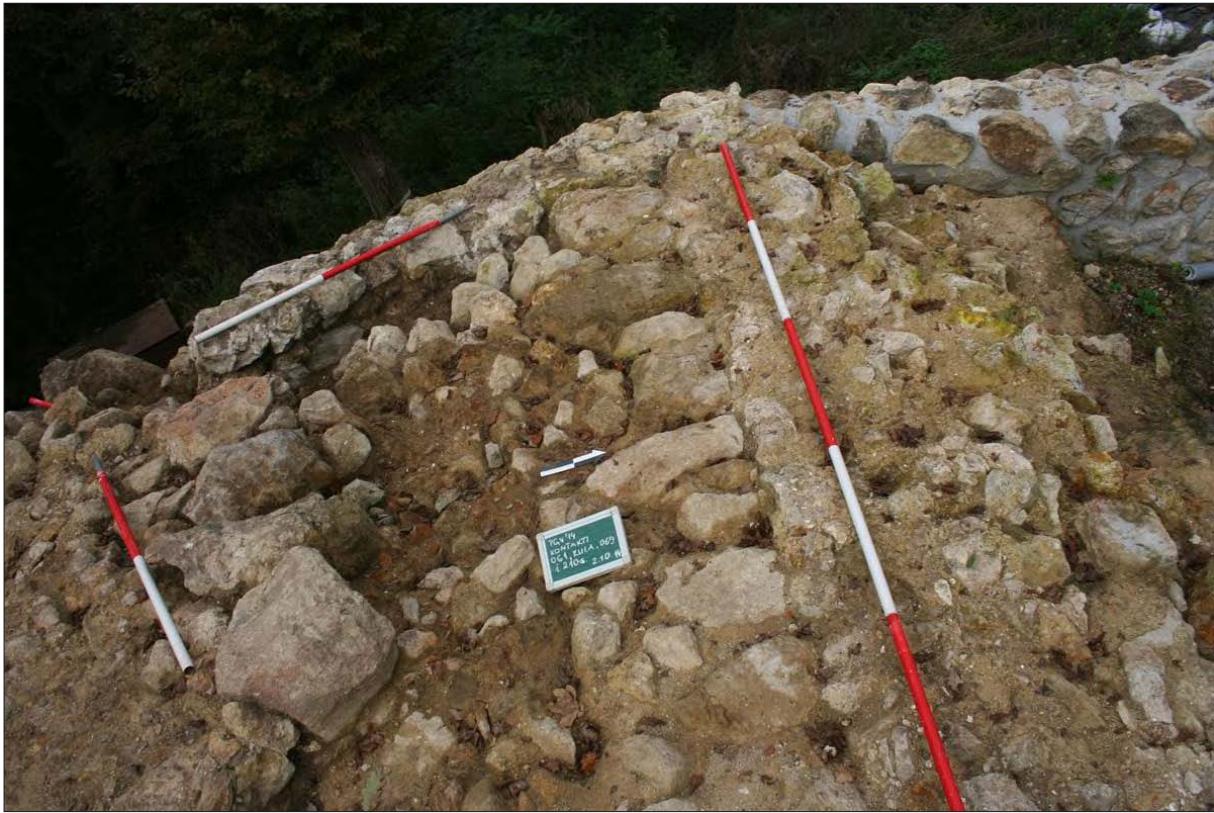
Sl. 8 Tlocrt zida SJ 210-zapad i uz njega desno na slici zid SJ 069, pogled istok-zapad (snimila: T. Tkalcic, 2.10.2014.).

Fig. 8 Wall layout SU 210-west and wall SU 069 on the right immediately next to it; after the 2015 conservation, east-west view (photo: T. Tkalcic, October 2, 2014).

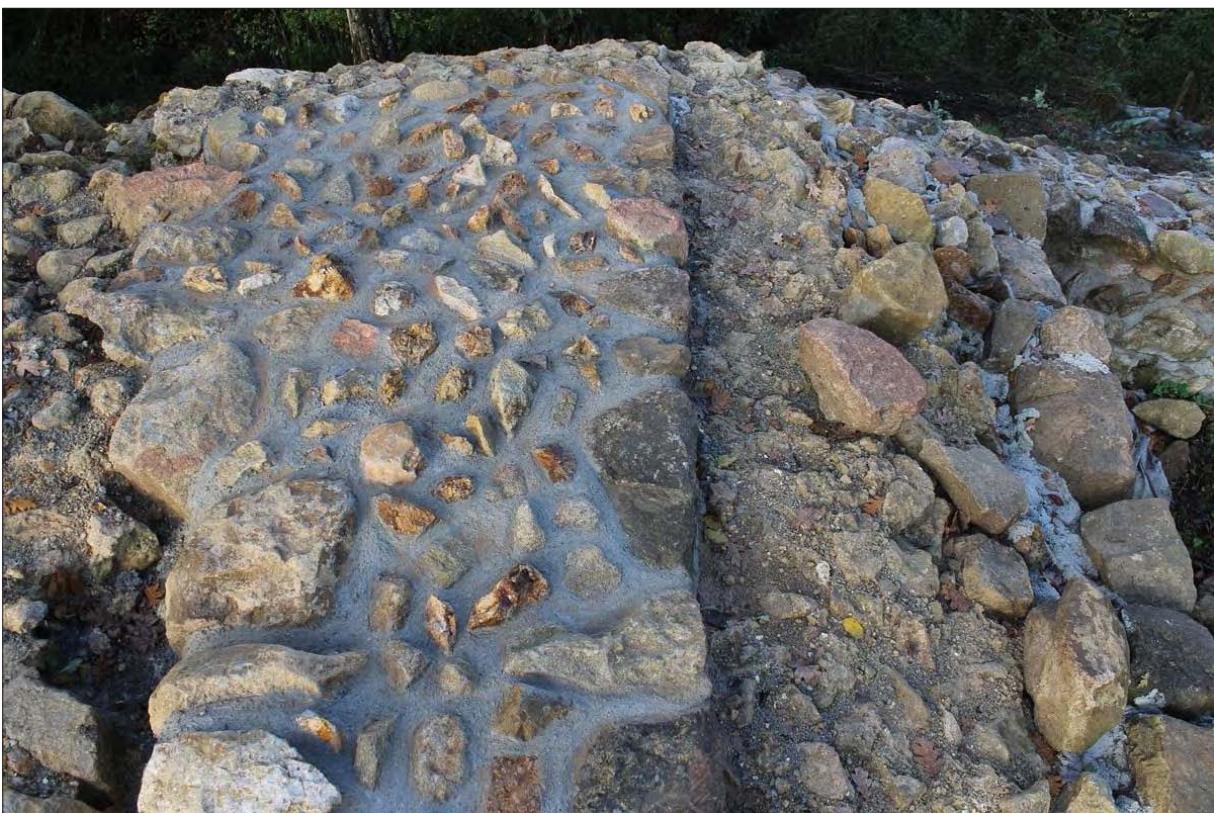
Sl. 9 Tlocrt zida SJ 210-zapad i uz njega desno na slici zid SJ 069; nakon konzervacije 2015., pogled istok-zapad (snimila: T. Tkalcic).

Fig. 9 Wall layout SU 210-west and wall SU 069 on the right immediately next to it; after the 2015 conservation, east-west view (photo: T. Tkalcic).

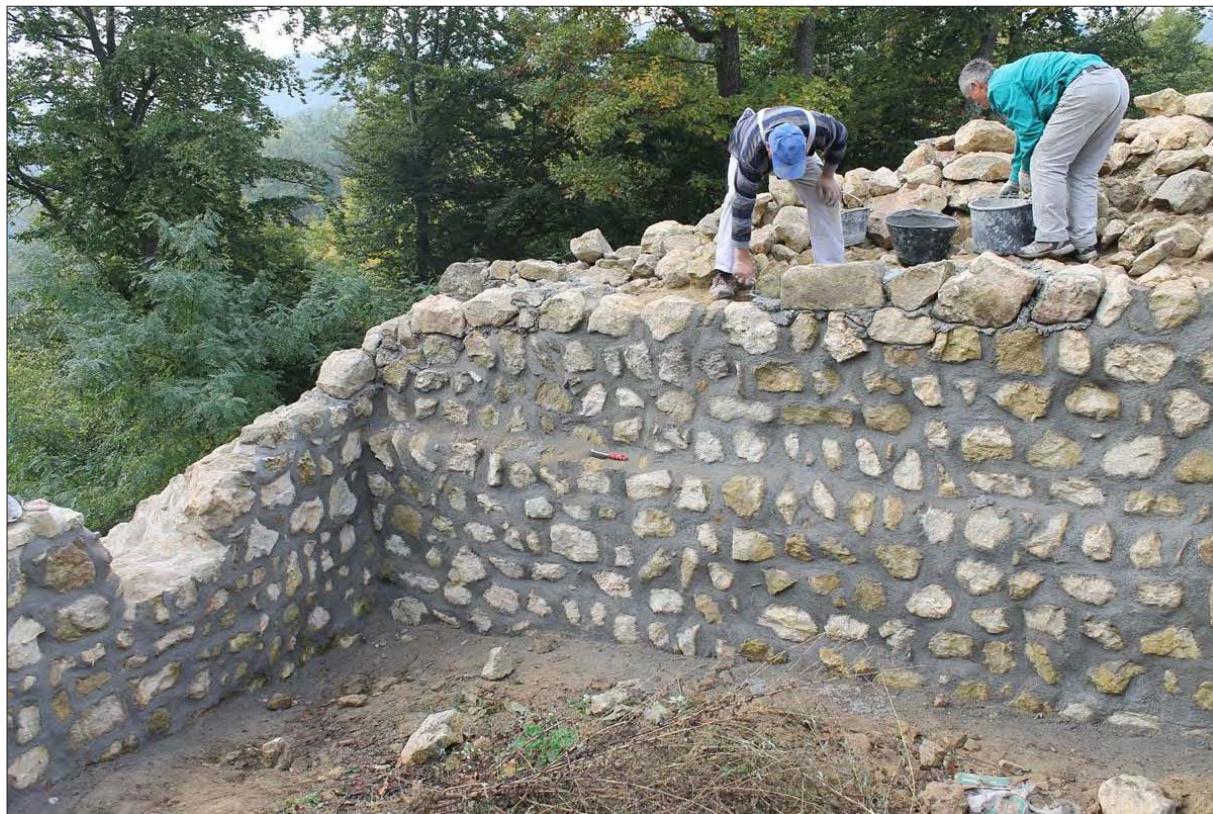
Sl. 10 Fugiranje lica zidova SJ 050 i SJ 210-istok i podizanje reda kamena na sjevernom licu zida SJ 210-istok, pogled od sjevera (snimila: T. Tkalec).
Fig. 10 Grouted wall SU 050 and SU 210-east and lifting a row of stones on the north-facing wall SU 210-east, view from the north (photo: T. Tkalec).

U istraživanjima 2014. godine na ovome se mjestu iskopom dosegla izrazito velika dubina. Otkrivena je unutrašnja temeljna stopa zida SJ 50 koja se visinski podudarala s isto takvom stopom zida SJ 210-istok. Zid SJ-210 istok imao je još jednu istaknutu stopu na višoj razini (Tkalec 2015: 66, sl. 4). Nakon istraživanja ovaj je iskop zatrpan pijeskom (malterom) iz samih istraživanja tog područja, jer nije bilo moguće ostaviti otvorenom tako duboku jamu do budućih radova. Jama je zatrpana do razine prvo spomenute donje stope. Stoga su ove godine fugirana dvorišna lica tih zidova od razine donje temeljne stope do vrha, dok je niži dio temelja zaštićen zemljom. U planiranju završnih radova (drenaža, prezentacija) valja promisliti hoće li se taj dio iznova otvarati i konzervirati i donji dijelovi, što sve ovisi od izvedbenog rješenja projekta drenaže lokaliteta. Na licu zida SJ 210-istok dijelom je podignut red kamena radi izrade zaštitne kape i nivelliranja svih razina pokrova zidova pod željenom kosinom zbog usmjeravanja oborinske vode (sl. 10).

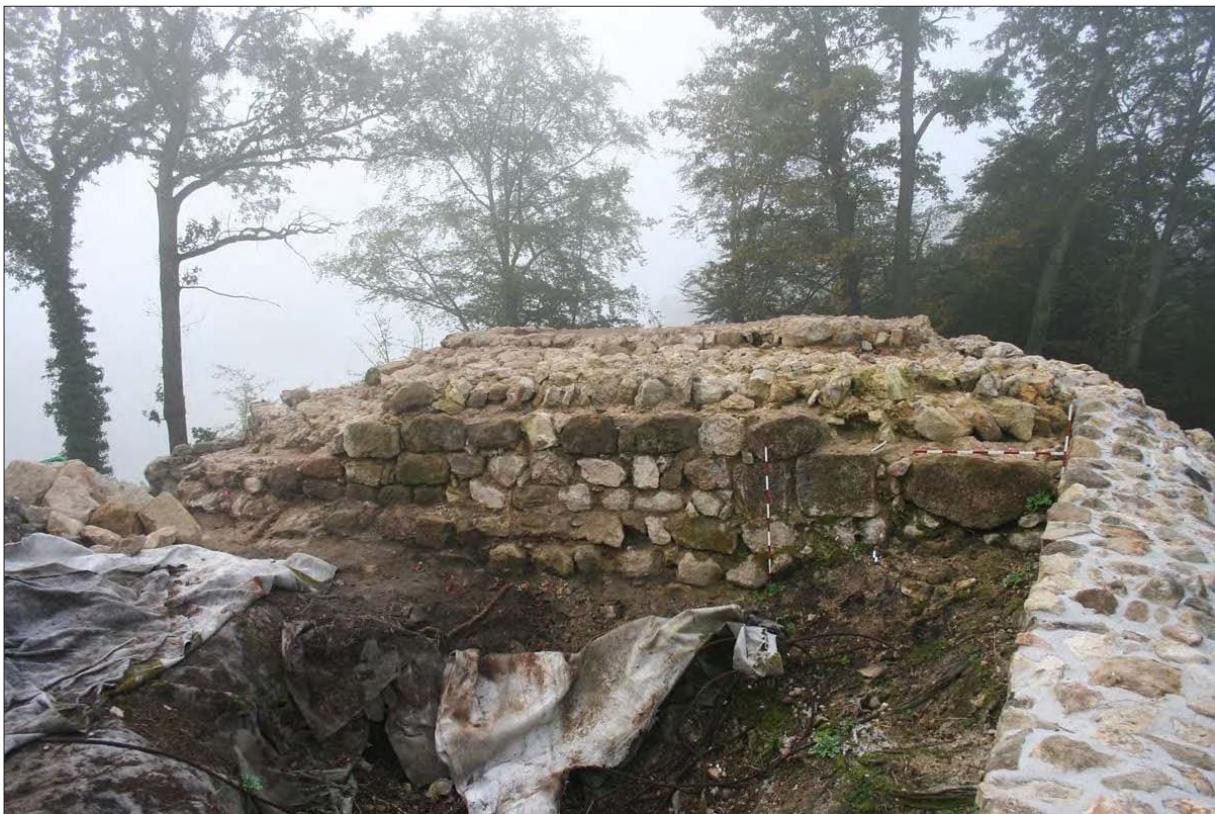
Sl. 11 Sjeverno lice zida SJ 69 prije konzervatorskih radova (snimila: T. Tkalčec, 6.10.2014.).

Fig. 11 North wall SU 69 before conservation (photo: T. Tkalčec, October 6, 2014).

Manjim dijelom je zidarski zahvat načinjen na zidu SJ 69. Popunjene su određene „rupe“ u arhitekturi, ali i u sjevernometu licu zida kako bi se omogućila logična nivelacija padajuće „kape“ svih zidova kule na tome dijelu u idućim konzervatorskim radovima, te su na najkritičnijim dijelovima sjevernog lica popravljene fuge (sl. 11-12).

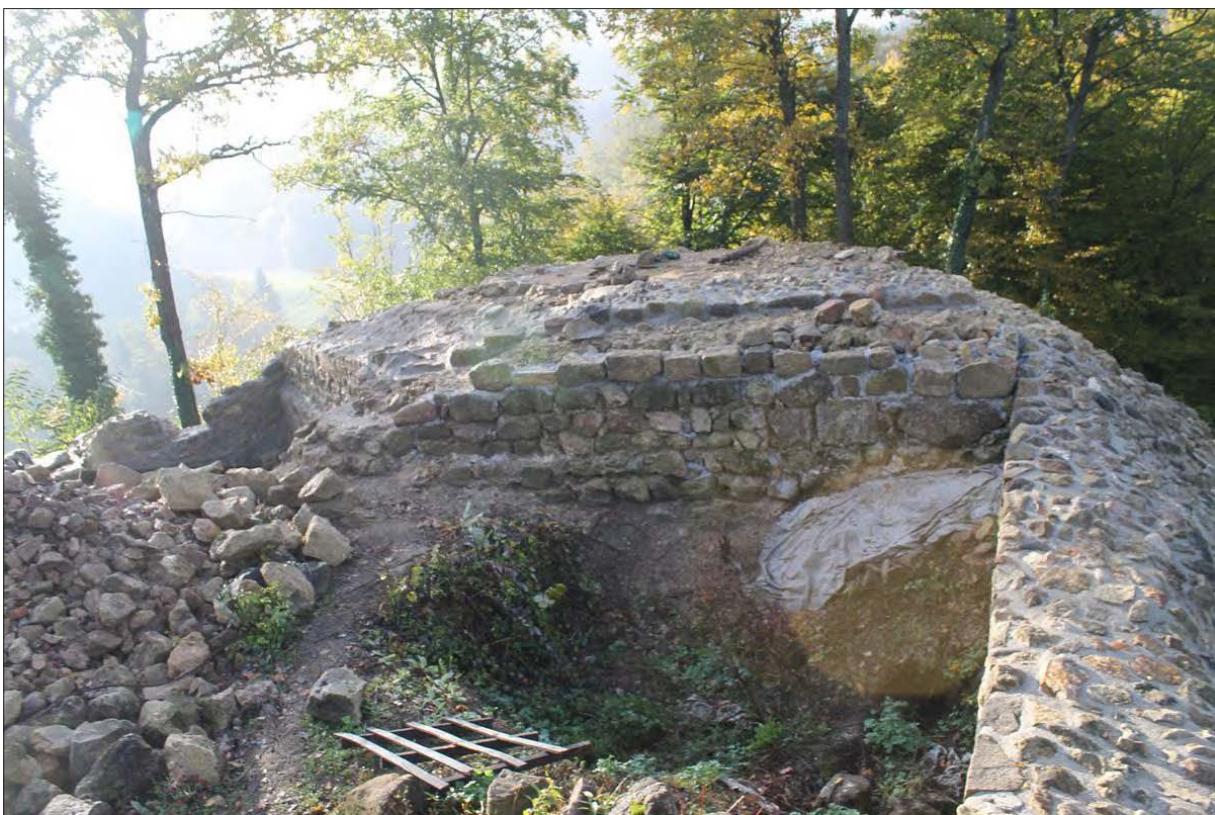
Sl. 12 Sjeverno lice zida SJ 69 nakon djelomičnih konzervatorskih zahvata 2015. g. (snimila: T. Tkalčec).

Fig. 12 North wall SU 69 after partial conservation in 2015 (photo: T. Tkalčec).

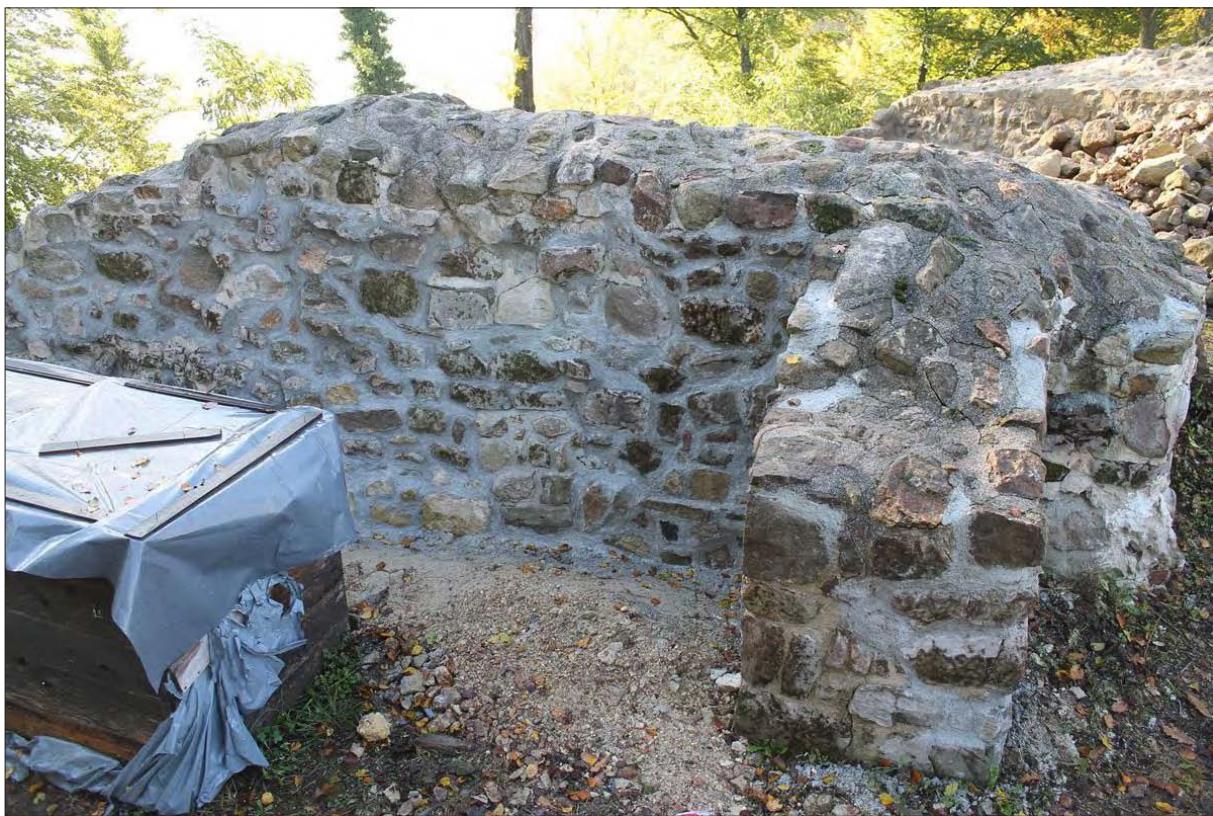
Sl. 13 Ponovno konzervirana lica zidova SJ 55 i SJ 65 2015. godine (snimila: T. Tkalcic).

Fig. 13 Walls SU 55 and SU 65 after the conservation again in 2015 (photo: T. Tkalcic).

Nadalje, iznova je fugirano čitavo sjeverno lice zida SJ 55 te sve strane zida SJ 65 (sl. 13). Pokazalo se, naime, da su ovi dijelovi vrbovečke konzervirane arhitekture (oba su zida konzervirana Calx Romanom 2007. godine) pretrpjeli oštećenja, fuge su se otrusile, a iz zida SJ 55 je iznova počelo ispadati kamenje. Već je tijekom desetljeća radova na burgu promatrano ponašanje žbuke načinjene od Calx Romana i uvidjelo se da to vezivo nije adekvatno za ovaj lokalitet i podneblje te klimatske uvjete kojima je podvrgnut pa je napušteno korištenje tog veziva u konzervatorskim radovima.
