REKONSTRUKCIJA KATASTROFALNE SVIBANJSKE POPLAVE 2014. GODINE U SLIVU RIJEKE KOLUBARE (SRBIJA)

prof. dr Stevan Prohaska, dipl. ing. grad.
Institut za vodoprivredu „Jaroslav Černi“
Jaroslava Černog 80, Pinosava, Beograd, Srbija
stevan.prohaska@jcerni.co.rs

U radu je dan detaljan prikaz novorazvijenog hidrološkog modela za potrebe rekonstrukcije formiranja, propagacije i transformacije katastrofalne poplave koja se u slivu rijeke Kolubare dogodila sredinom svibnja 2014. godine u Srbiji. Naime, spomenuta poplava je prouzrokovala značajno rušenje postojećeg obrambenog sustava, nekontrolirane prodore postojećih nasipa i plavljenje otvorenih rudnih kopova, poljoprivrednih površina, gradova i naselja, što je imalo za posljedicu gubitke ljudskih života i ogromne materijalne štete. Pored toga poplava je izazvala značajne havarije na pojedinim hidrološkim postajama Republičkog hidrometeorološkog zavoda (RHMZ) Srbije, potapanjem i rušenjem limnografa, a u zonama nekih hidroloških postaja potpuno je izmijenila strujnu sliku uslijed izljevanja vode u priobalje. Autori ovog rada preuzeli su na sebe obavezu da razviju novi hidrološki model za potrebe rekonstrukcije ove katastrofalne poplave, s c

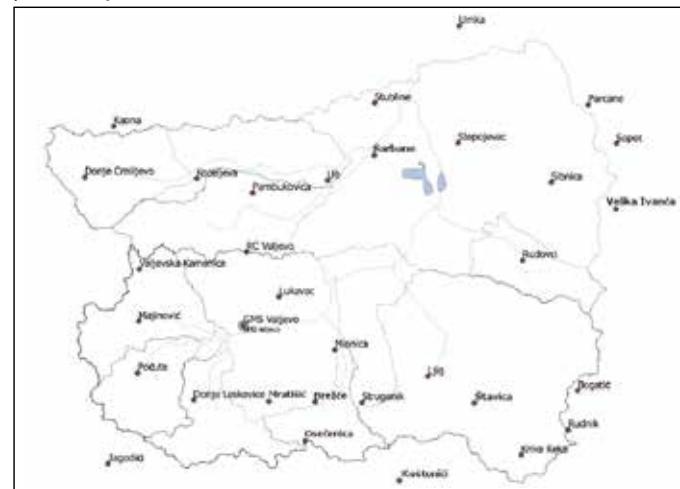
Prostorni položaj korištenih oborinskih, meteoroloških i automatsko-izvještajnih postaja u slivu rijeke Kolubare prikidan je na sliči 6.

Slika 6: Karta oborinskih postaja u slivu rijeke Kolubare
