Konzervatorsko-restauratorska istraživanja na stećima s lokaliteta Crljivica pokraj Ciste Velike

Vinka Marinković

Izvorni znanstveni rad/
Original scientific paper
Primljen/Received: 2. 5. 2016.

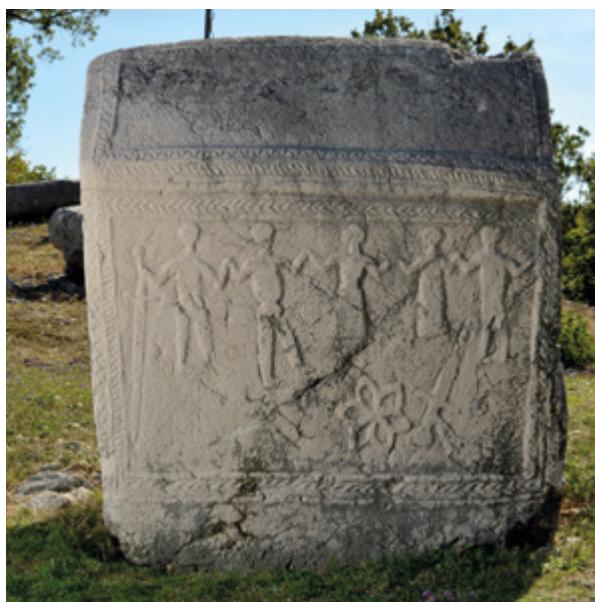
2. Crljivica, Velika gomila, bočni pogled na stećak (fototeka HRZ-a, snimila N. Vasić, 2013.)

Crljivica, Velika Gomila, side view of a stećak (Croatian Conservation Institute Photo Archive, N. Vasić, 2013)

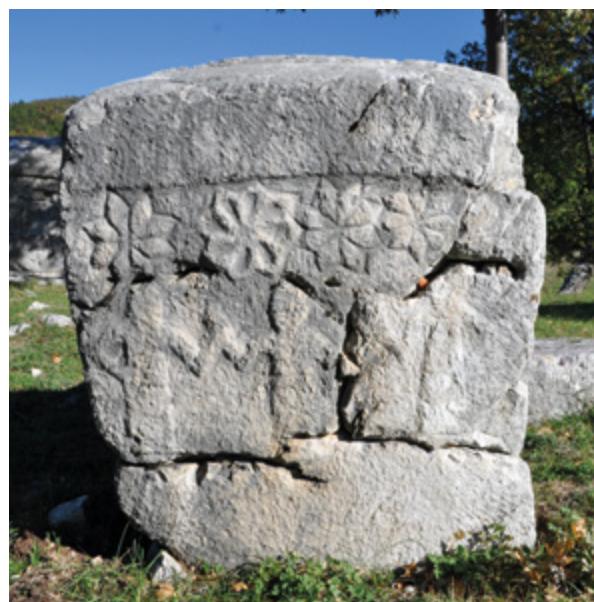
3. Crljivica, Velika gomila, pogled na oštećeni stećak (fototeka HRZ-a, snimila N. Vasić, 2013.)

Crljivica, Mala Gomila, view of a damaged stećak (Croatian Conservation Institute Photo Archive, N. Vasić, 2013)

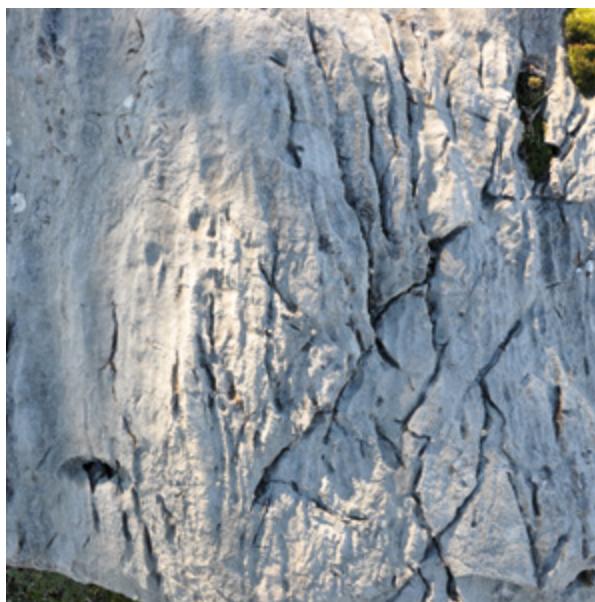
4. Crljivica, Mala gomila, detalj oštećenja (fototeka HRZ-a, snimila V. Marinković, 2013.)

Crljivica, Mala Gomila, detail of the injury (Croatian Conservation Institute Photo Archive, V. Marinković, 2013)

glavnih uzroka propadanja kamena. Na stećima su evidentirana brojna strukturalna oštećenja u obliku pukotina i lomova koji su uzrokovani aktivnošću mraza. Obilne padaline uzrokovale su niz oštećenja na kamenu (sl. 4), što je pospješeno niskim temperaturama i onečišćenjem atmosfere. Naime, kamen na otvorenome najviše propada zbog učestalih mehaničkih udara kišnih kapi i tuče (erodacija) te kemijskog djelovanja vode, tj. kišnice (korozija).

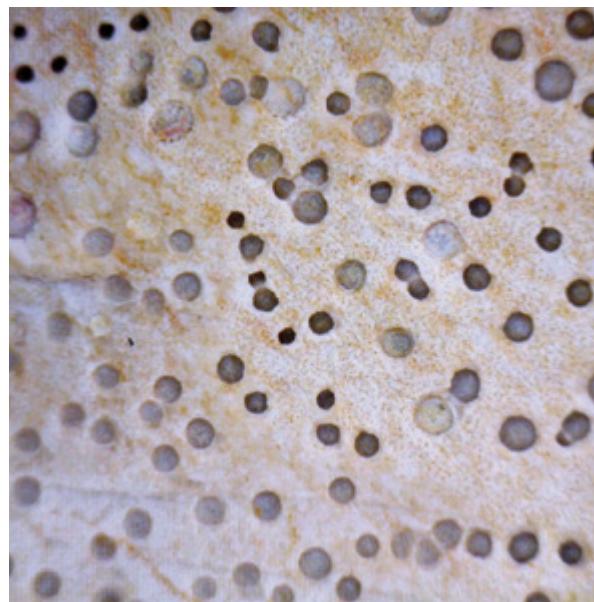
5. Oštećenje pod povećanjem na površini stećka uzrokovanih aktivnošću lišaja (fototeka HRZ-a, snimila V. Marinković, 2013.)

Injury on the stećak surface caused by lichen activity, magnified view (Croatian Conservation Institute Photo Archive, V. Marinković, 2013)

Na stećima je detektiran širok spektar mikroorganizama (lišajeva, bakterija, cijanobakterija i gljivica). Dugo-ročna izloženost kamena utjecaju biološkog raslinja (mikroorganizama) negativno utječe na njegovu strukturu. Bakterske populacije i alge svojom metaboličkom aktivnošću proizvode polimere, koji kao sluzava i kompleksna masa imaju osnovnu ulogu u zaštiti mikroorganizama (od sušenja, zračenja, erozije itd.). Sluzave površine mikrobnog biofilma favoriziraju prihvatanje lebdećih čestica iz zraka, što dovodi od formiranja tvrdih naslaga i patine na kamenu. Povećavanje biomase na kamenim površinama potiče proizvodnju hranjivih tvari, što omogućuje kolonizaciju drugih mikroorganizama te se na taj način ubrzavaju procesi biološke razgradnje kamena.⁸ Međutim, za kamen su ipak najštetniji endolitski lišajevi koji proizvode najviše nagrizajućih tvari u obliku organskih i anorganskih kiselina.⁹ Oni se uvlače u porni prostor kamena i po nekoliko milimetara (sl. 5). Na taj način snižava se površina kamena, briše oština reljefa te se otvara put drugim procesima degradacije.

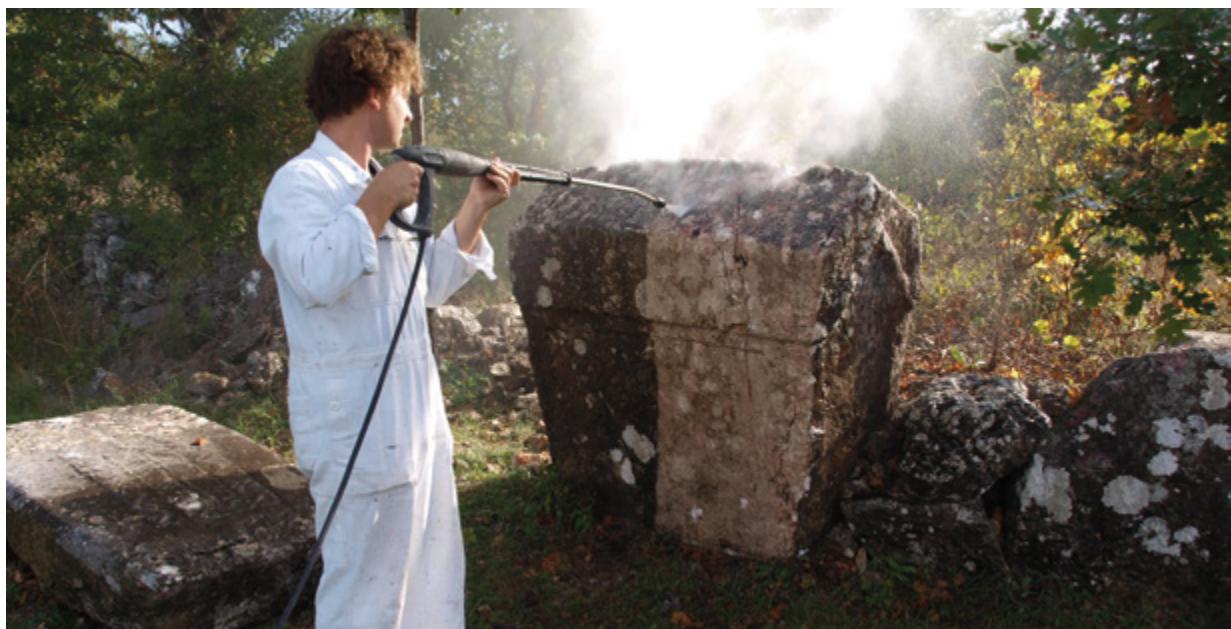
6. Hidromehaničko čišćenje stećka na Velikoj gomili (fototeka HRZ-a, snimila V. Marinković, 2013.)
Hydromechanical cleaning of stećci in Velika Gomila (Croatian Conservation Institute Photo Archive, V. Marinković, 2013)

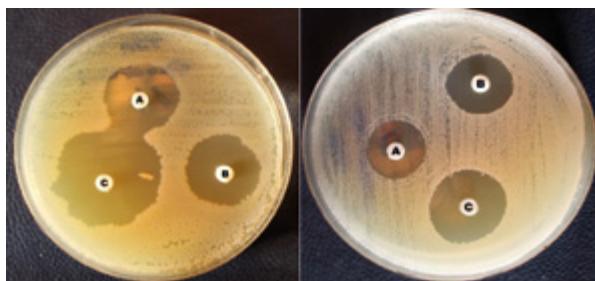
7. Antimikrobní učinak biocida: a) Asepsol Eko, b) Biotin T i c) Cetavlon V na gram-pozitivne bakterije *Bacillus cereus* i *Clostridium perfringens* metodom disk-difuzije (M. Skočibušić, 2016.)

*Antimicrobial effect of biocides A – Asepsol Eko, B – Biotin-T and C – Cetavlon-V on Gram-positive bacteria *Bacillus cereus* and *Clostridium perfringens* using the method of disc diffusion (M. Skočibušić, 2016)*

Prva preliminarna istraživanja provedena su *in vitro* na različitim vrstama bakterija i glijivica koje su prethodno izolirane s površine kamenih stećaka. Primijenjena je metoda disk-difuzije uz primjenu navedenih biocidnih sredstava. Rezultati su pokazali da svi ispitivani biocidi imaju snažno antibakterijsko djelovanje na gram-pozi-tivne i gram-negativne bakterije te snažan antifungalni učinak na rast kvasnica *Candida albicans* i plijesni *Penicillium sp.*²³ Od ispitivanih biocida *Cetavlon V* ima najveći stupanj antibakterijskog i antifungalnog djelovanja, zatim *Biotin T* i *Asepsol Eko* (**tablica 3; sl. 7, 8**).

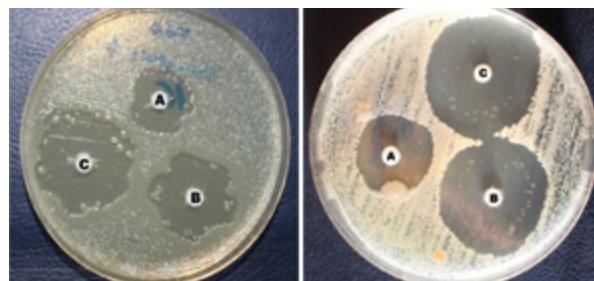
8. Antimikrobní učinak biocida: a) Asepsol Eko, b) Biotin T i c) Cetavlon V na gram-negativnu bakteriju *Pseudomonas aeruginosa* i kvasnicu *Candida albicans* metodom disk-difuzije (M. Skočibušić, 2016.)

*Antimicrobial effect of biocides A – Asepsol Eko, B – Biotin-T and C – Cetavlon-V on Gram-negative bacteria *Pseudomonas aeruginosa* and yeast *Candida albicans* using the method of disc diffusion (M. Skočibušić, 2016)*

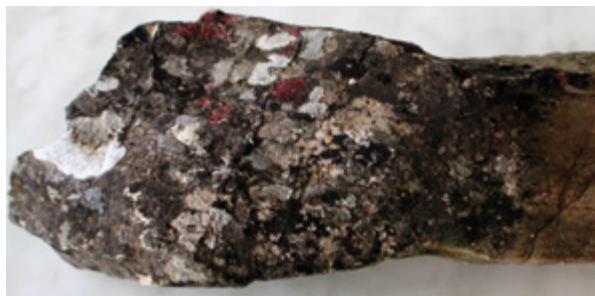
9. Izgled kamena s obraštajem lišaja prije tretmana biocidima, sakupljenog na lokalitetu Crljivica, Cista Velika (M. Skočibušić, 2016.)

Appearance of the stone overgrown with lichen from the Crljivica site, Cista Velika, before treatment with biocide (M. Skočibušić, 2016)

Bagliettoa marmorea, *Verrucaria nigrescens* te epilitski lišajevi *Lecanora muralis*, *Lecanora sulfurea* i *Aspicilia calcarea* (sl. 9). Uzorak je tretiran dva puta odabranim biocidnim sredstvima u razmaku od tjedan dana. Potom je iščetkan i ispran destiliranom vodom te promatran makroskopski i pod mikroskopom. Dobiveni rezultati ukazuju na djelomičnu učinkovitost ispitivanih biocida u uklanjanju obraštaja lišaja s tretiranog kamena. *Asepsol Eko* i *Cetavlon V* pokazali su veću učinkovitost u uklanjanju površinskog obraštaja lišaja u odnosu na *Biotin T* (sl. 10). Endolitske vrste lišaja *Verrucaria nigrescens* i *Bagliettoa marmorea* naj-otpornije su na djelovanje ispitanih biocidnih sredstava, na što ukazuje neoštećena kora lišaja. Epilitski lišaj *Lecanora muralis* uspješno je uklonjen nakon tretmana *Asepsolom Eko* i *Cetavlonom V*, a pokazao je visok stupanj otpornosti na tretman *Biotinom T*. Stanična vitalnost lišaja *Verrucaria nigrescens* oštećena je djelovanjem *Cetavlon* V, dok su ostala dva biocida pokazala slabiji potencijal u eliminaciji obraštaja ispitivane vrste.

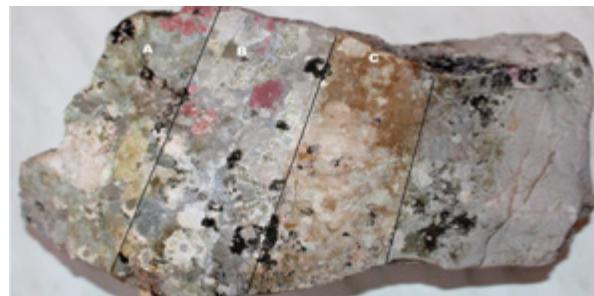
10. Izgled kamena s obraštajem lišaja prije i nakon tretmana biocidima: a) Asepsol Eko, b) Biotin T i c) Cetavlon V, uzetog na lokalitetu Crljivica, Cista Velika (M. Skočibušić, 2016.)

Appearance of the stone overgrown with lichen, before and after the treatment with biocides A – Asepsol Eko, B – Biotin-T and C – Cetavlon-V, taken from the Crljivica site, Cista Velika (M. Skočibušić, 2016)

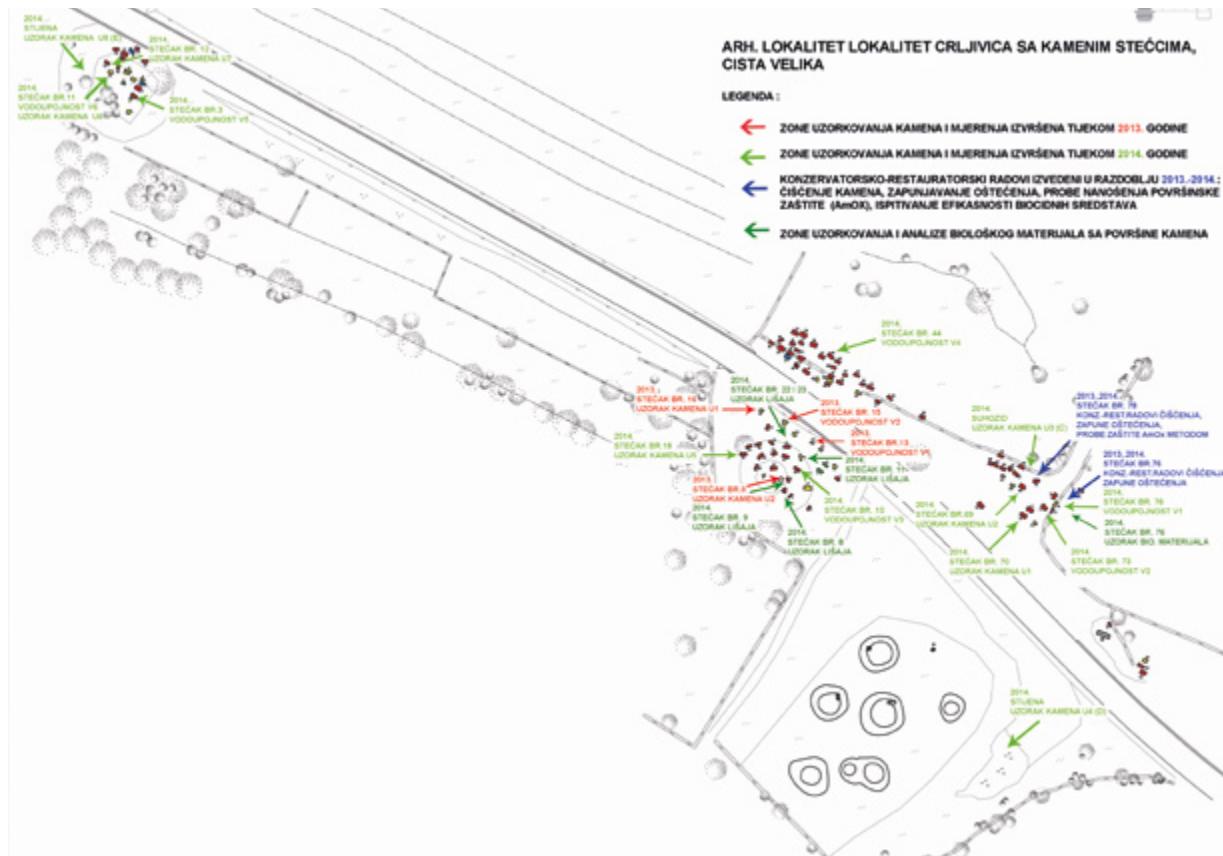
11. Grafička snimka lokaliteta Crljivica s označenim zonama uzorkovanja, mjerena i konzervatorsko-restauratorskih radova (izradila V. Marinković)

Graphic depiction of the Crljivica site with marked zones of sample collecting, measurements and conservation work performed (drawn by V. Marinković)

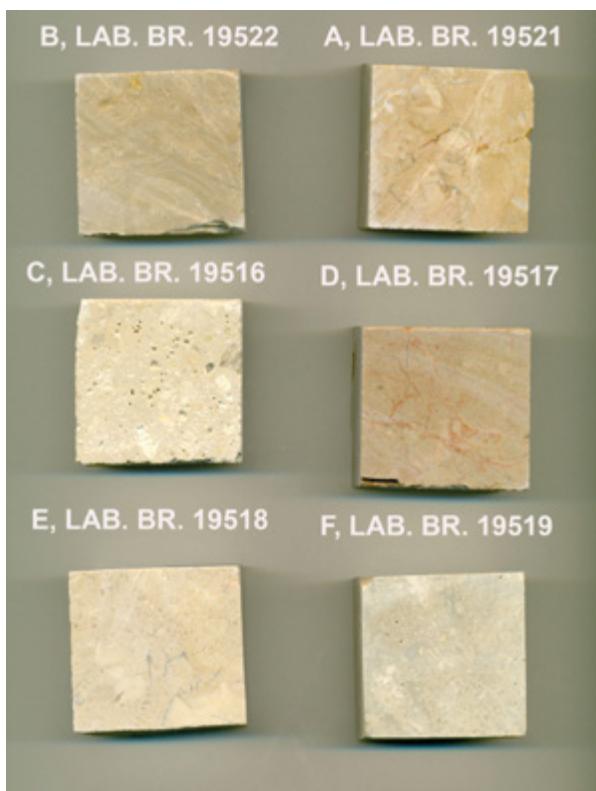
12. Uzorci kamena iz okoliša lokaliteta Crljivica, Lovreč, Bisko (fototeka HRZ-a, snimila V. Marinković, 2014.)

Samples of stone taken from the surroundings of Crljivica site, Lovreč, Bisko (Croatian Conservation Institute Photo Archive, V. Marinković, 2014)

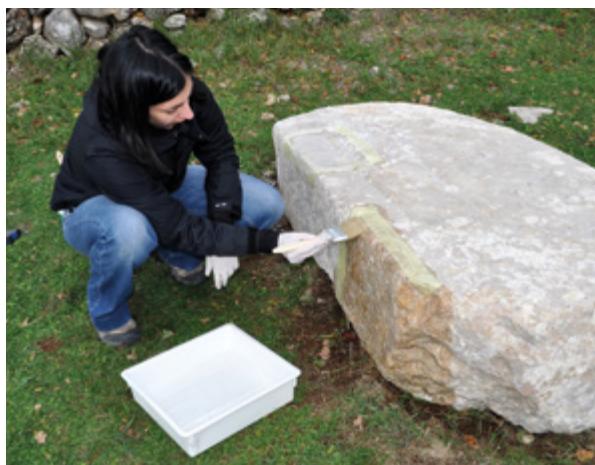
13. Probni zahvat apliciranja površinske zaštite kistom, na stećku br. 78 (fototeka HRZ-a, snimila Ž. Radić, 2014.)

Trial of applying surface protection with a brush on stećak no. 78
(Croatian Conservation Institute Photo Archive, Ž. Radić, 2014)

U laboratoriju i *in situ* 5%-tina otopina amonijeva oksalata nanesena je na kamen metodom premazivanja (u intervalima od jednog, dva i tri sata) i s pomoću celulozne pulpe (24 sata). Nakon tretmana, laboratorijske analize na uzorcima s terena pokazale su samo djelomično i nehomogeno formiranje oksalatne patine na površini kamena.³⁸ Sljedeći korak bilo je ispitivanje učinkovitosti aplikacije amonijeva oksalata metodom uranjanja.³⁹ U laboratoriju je testni uzorak potopljen u 5%-tunu otopinu *AmOx* na 24 sata. Analize uzorka nakon tretmana potvrdile su homogeno i ravnomjerno formiranje oksalatne patine na površini uzorka. Kako bi se uspješnost metode potvrdila u vanjskim uvjetima, odlučeno je cijeli stećak na terenu potopiti u kupku s 5%-tom otopinom amonijeva oksalata. Kao testni primjerak odabran je stećak br. 62. Stećak je očišćen, a potom bagerom podignut i postavljen u improvizirani bazen s otopinom (**sl. 14**).⁴⁰ Analize su pokazale uspješno i ravnomjerno stvaranje kalcijeva oksalata na površini kamena. Uranjanjem je postignuto stvaranje kalcijeva oksalata i u unutrašnjosti kamena, što je rezultiralo dodatnim učvršćivanjem mikropukotina i kamena.

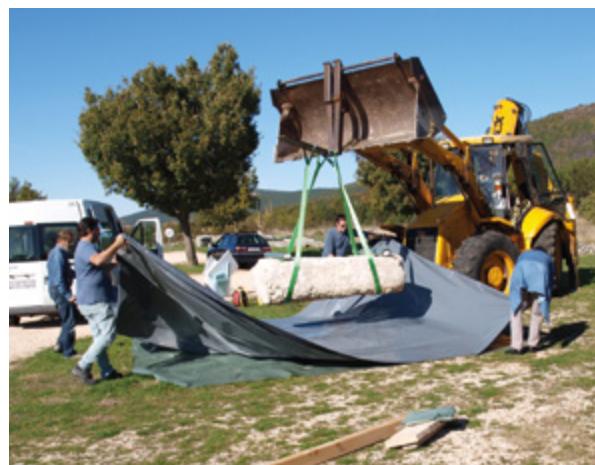
14. Izrada improviziranog konsolidacijskog bazena *in situ* (fototeka HRZ-a, snimila V. Marinković, 2015.)

Making an improvised consolidation pool *in situ* (Croatian Conservation Institute Photo Archive, V. Marinković, 2015)
