Župna crkva Sv. Ivana Krstitelja u Svetom Ivanu Žabnu

ZORISLAV HORVAT
Zagrebačka 17
HR – 10 340 Vrbovec

Izvorni znanstveni rad
Original scientific paper

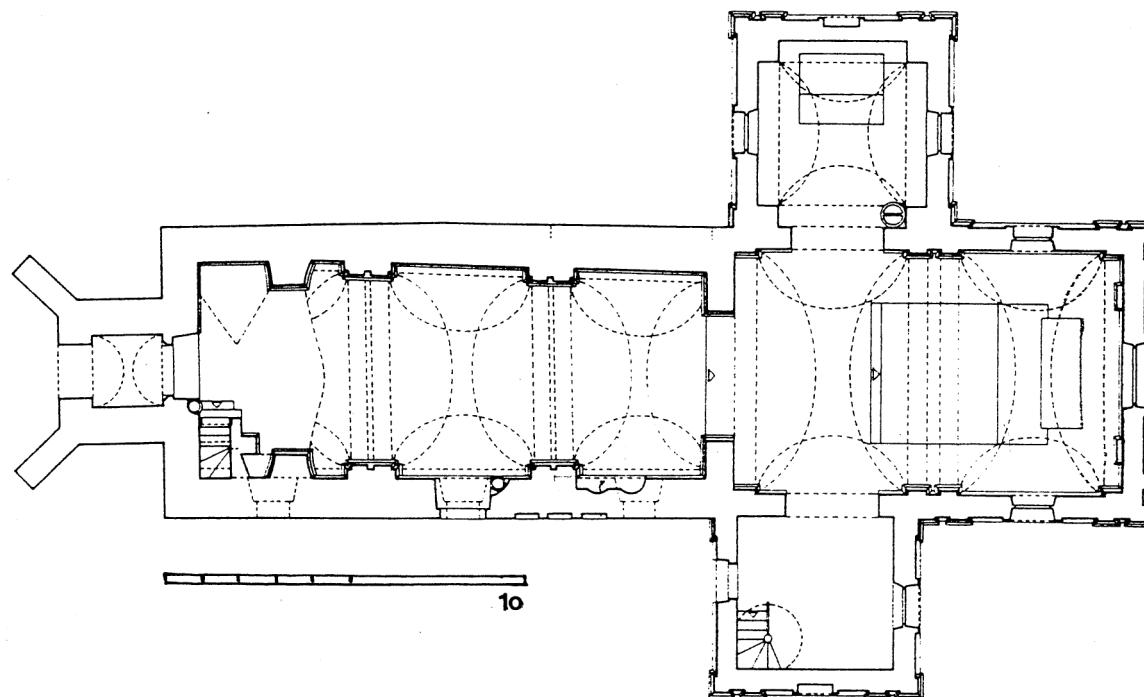
Sl. 1 Župna crkva Sv. Ivana Krstitelja u Žabnu, tlocrt (crtež: D. Stepinac, u: K. Horvat-Levaj 1993: 370)
Fig. 1 St. John the Baptist Parish Church in Žabno, layout (drawing: D. Stepinac, in: K. Horvat-Levaj 1993: 370)

Crkva Svetog Ivana Krstitelja smještena je na ponešto uzdignutu terenu uz križanje cesta Zagreb – Bjelovar – Križevci, okružena parkom. Tlocrt je crkve latinski križ iste širine broda i svetišta, dok su postrance kapela Presvetog Srca Isusova i katna sakristija (sl. 1, 2). Crkva je oštro podijeljena na stariji brod i recentno svetište s kraja 19. st. Pred zapadnim se pročeljem uzdiže zvonik, poduprt kontraforima. Unutrašnjost crkve je svođena, u brodu baroknim, a u svetištu recentnim svodom, koji je replika onoga u brodu. U brodu, ispod zvonika, smješteno je pjevalište.

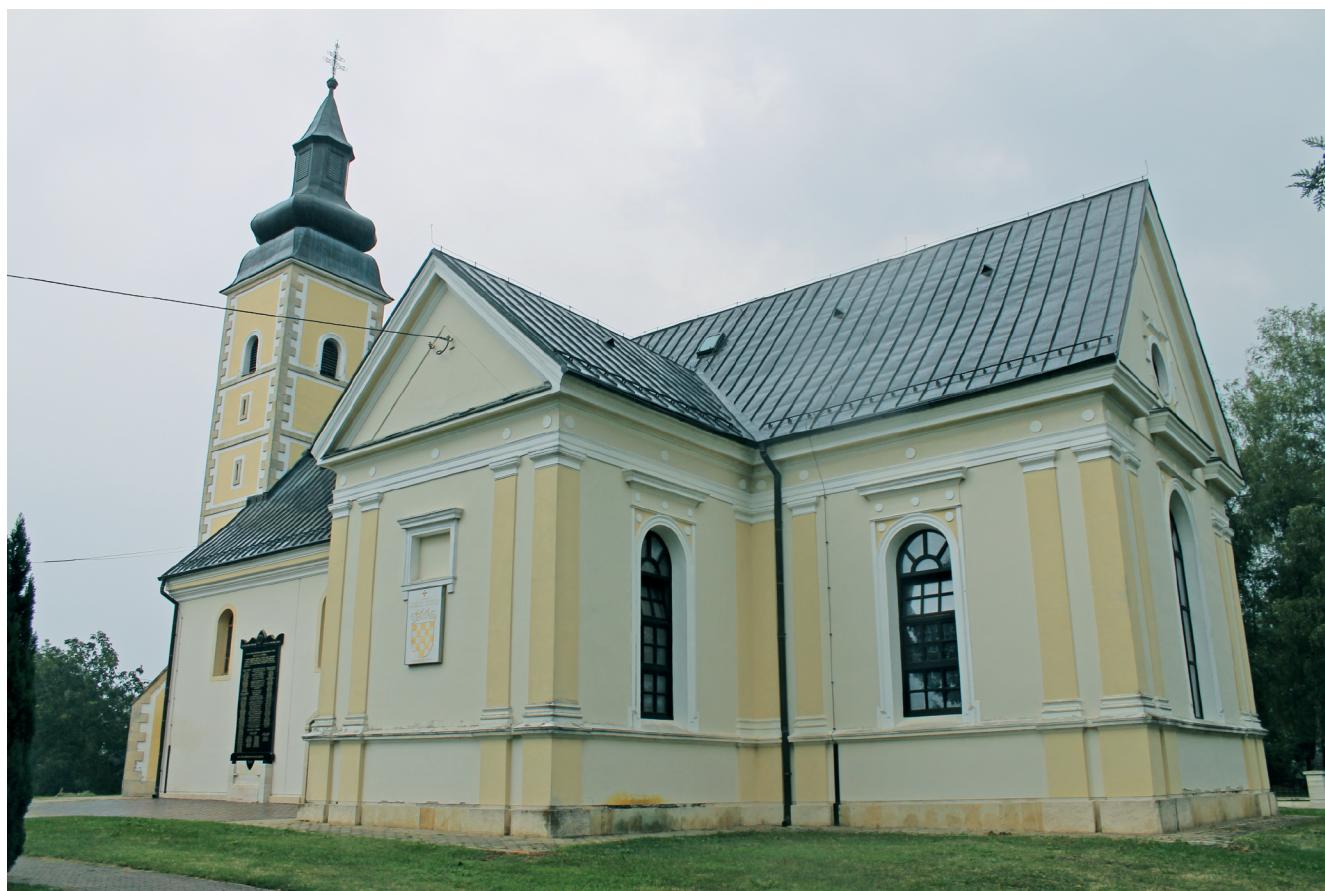
Sl. 2 Župna crkva Sv. Ivana Krstitelja u Žabnu, pogled od jugoistoka (foto: T. Tkalčec, 2016.)
Fig. 2 St. John the Baptist Parish Church in Žabno, southeast view (photo: T. Tkalčec, 2016)

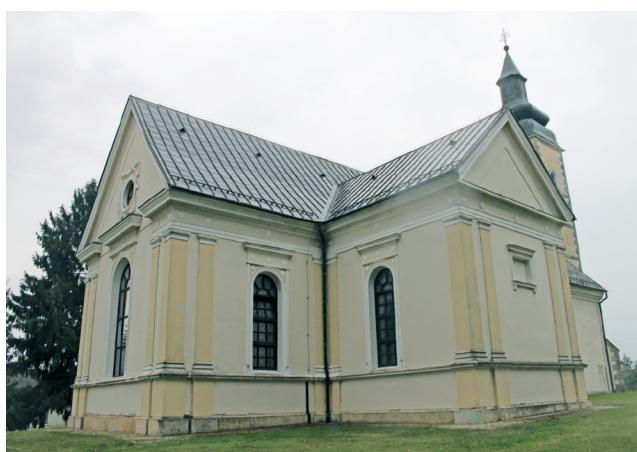
Sl. 3 Svetište, građeno 1888. godine, pogled sa sjeveroistoka
(foto: T. Tkalčec, 2016.)

Fig. 3 Sanctuary, built in 1888, northeast view (photo: T. Tkalčec, 2016)

O vanjskom izgledu napomenimo samo to da je i izvana razvidna podijeljenost na dva dijela, na onaj iz kraja 19. st. (svetišta, kapele i sakristije), te noviji, čije oblikovanje potječe iz devedesetih godina 20. stoljeća (sl. 3).

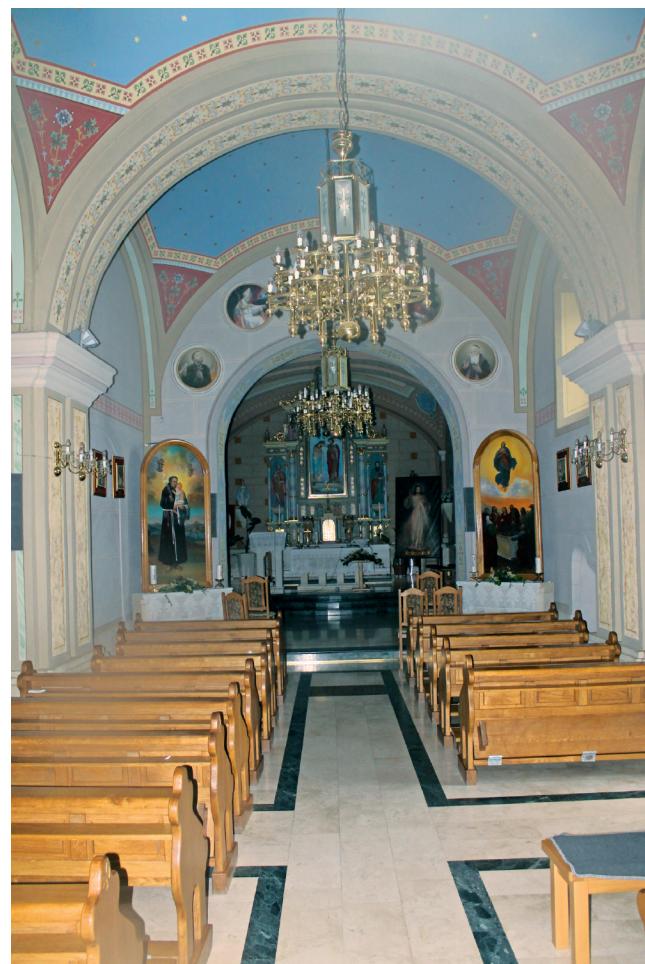
Sl. 5 Unutrašnjost župne crkve Sv. Ivana Krstitelja, pogled prema svetištu: zapis iz 1633.–1634. nalazi se iza lijevog bočnog oltara (foto: T. Tkalcèc, 2016.)

*Fig. 5 St. John the Baptist Church interior, view towards the sanctuary: inscription from 1633/1634 is located behind the left lateral altar
(photo: T. Tkalcèc, 2016)*

Osnivanjem Križevačke kapetanije početkom 17. st.²⁶ Sveti Ivan (Sabnicza) postaje središte vovodstva, a očito je da se tom prigodom obnavlja i stara župna crkva Sv. Ivana. Karakterističan je zapis na plohi zida sa sjeverne strane njegova trijumfalnog luka (sl. 5):

Zid trijumfalnoga luka na spoju svetišta i broda pokazuje da je luk većeg raspona onamo naknadno ugrađen⁵² (sl. 5), jedino to ne mora biti 1633. g., kao što misle Petešić i Šubat. Prije će biti da je već bio izведен početkom 16. st. kad se produžilo brod, no tu ostaje nejasan njegov spoj na svetište. Sjeverni zid trijumfalnoga luka „prešao“ je preko nekakva temelja od kamena širine 32 cm (!) te bi po tome morao biti stariji od ovog trijumfalnog luka. Međutim, debljina mu ipak izgleda premala – samo 32 cm; ovaj je zid danas vidljiv pod debelim stakлом, kao i sličan temelj na južnoj strani. S obzirom da nisu obavljena pomnija i šira zaštitna istraživanja u svetištu, nejasna mu

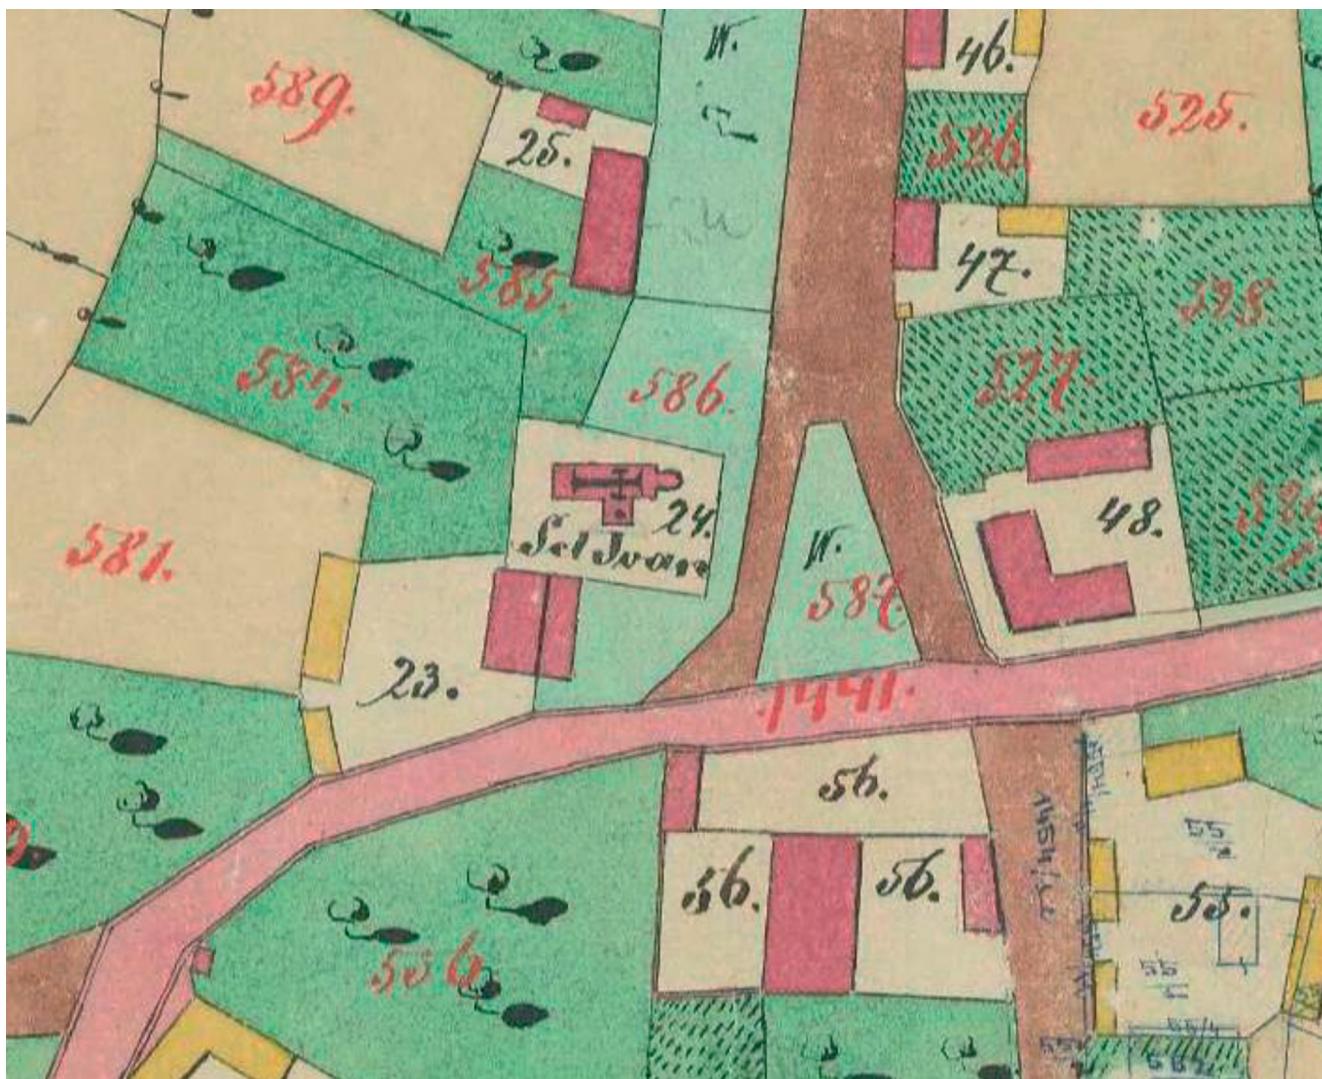
Sl. 6 Detalj katastarskog plana iz 1866. g., II. vojna izmjera Austro-Ugarske, (M 1:2.880, izvor: Arcanum –
Digitized historical maps <http://mapire.eu/en/map/cadastral>)

Fig. 6 Detail from the 1866 cadastral plan, II. Austro-Hungarian military survey, (M 1:2.880, source: Arcanum –
Digitized historical maps <http://mapire.eu/en/map/cadastral>)

novo svetište dvostrukog duljine od prethodnog, a godine 1896. još je dodana kapela uza sjevernu stranu novog svetišta (sl. 6).³⁵ Oblikovanje unutrašnjosti svetišta i kapele prilagođeno je onome u brodu³⁶.

Svetište, ono prvotno, najveća nam je nepoznanica. O svetištu se zna najviše po katastarskom planu iz 1866. godine (sl. 6, 16): pred nama je odulji tlocrt crkve s uskim i ovalnim svetištem te sakristijom uz južnu stranu broda. Zvonik nije posebno naznačen, što čudi, iako su moguće uz njega bile prigradene pomoćne prostorije, npr. stubište za kor, pa je gabarit mogao biti i takav. Međutim, gabarit je crkve već na prvi pogled, u usporedbi s današnjim snimkom tlocrta (usp. sl. 1 i sl. 16) - predugačak, a svetište preusko. Ipak, produljenje svetišta 1888. godine nije moglo utjecati na duljinu broda. Svetište je prije pregradnje bilo dugo 6,0 m. Uz to tlocrtni je oblik starijeg svetišta vrlo neobičan, potkovast je, ovalan, iako se po tradiciji smatra, da je ono bilo zaobljeno. Ova posljednja činjenica tek djelomično objašnjava situaciju. Raspon trijumfalnog luka, kakvim ga danas vidimo, ustvari je prevelik za ovakvo staro svetište, dakle svetište je 1888. godine temeljito pregrađeno, stoga kazati da je ono produljeno – ne odgovara činjeničnom stanju. Svetište iz 1888. godine je potpuno novo i dvostrukе dužine: unutrašnje su mjere novog svetišta 8,3/11,8 m.⁵³ S obzirom na prvotnu malu veličinu prostora svetišta, niti ne začuđuje da je sedilia bila smještena u brod!

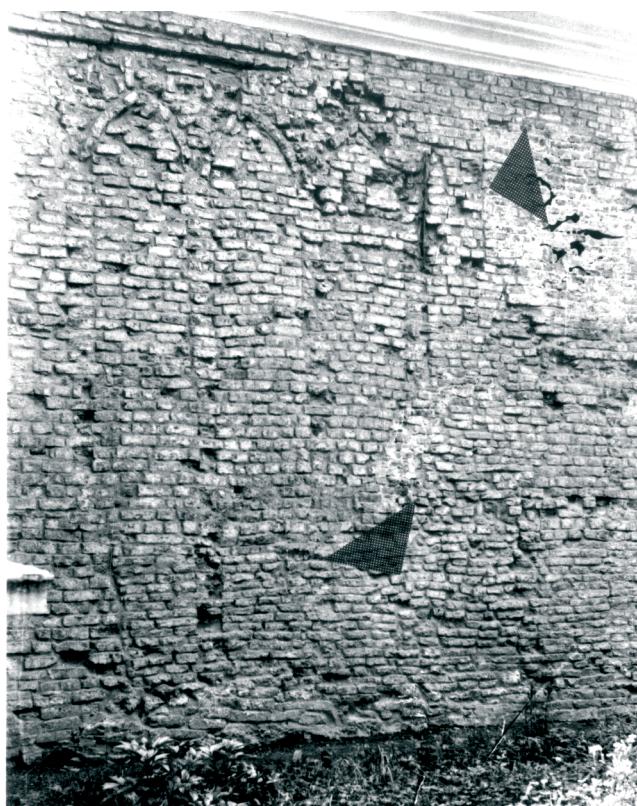
Sl. 7 Dio sjevernog pročelja broda crkve, otkriven prigodom radova 1970. godine (foto: Z. Horvat, 1972.)

Fig. 7 Part of the nave's northern façade, discovered during the works in 1970 (photo: Z. Horvat, 1972)

O ovim radovima Ž. Demo kratko piše 1982. godine: *U Žabnu 1970. godine prilikom prepravljanja sjeverne fasade sv. Ivana otkriven je zid, načinjen od rimske opeke (sic! - Z.H.). Poslije ovih zahvata zid je ostao otkriven te ga se danas može vidjeti... Prilikom drenaže zemljišta ustanovljeno je da temelj sjeverna zida crkve čine samo tri reda opeka, koji su položeni na šutu. Na dubini od oko 70-tak cm nađen je kameni tarac. Čini se da su kod gradnje srednjovjekovne crkve upotrebljeni zid ili građevinski elementi nekog rimskog*

Cinjenica loše kvalitete ziđa crkve Sv. Ivana dovodi do pisma župnika Fabijana i odgovora pape Eugena IV., za oprost svima koji pomognu gradnju nove crkve (sl. 7, 17/I). Dakle, slabe se financije nastavljaju, a posljedica je očito skromna gradnja. U obnovi se koriste i stari zidovi, a čini se da je ponovljen i prvotni tlocrtni gabarit, skupa s romaničkom apsidom (sl. 17/II). Karakteristično je ziđe sa slijepim nišama, završenim gotičkim lukovima, a takav je bio i preostali, iako zazidani prozor na južnom pročelju. Vjerojatno je bio još jedan prozor na desnoj, istočnoj strani južnog pročelja, skupa sa slijepim nišama (sl. 19 j); ziđe je opet izvedeno od opeka. Znakovita je izvedba trostrukih sedilija u južnom zidu broda, izvedena opekama: njezin smještaj u prostor broda može biti samo posljedica premalog svetišta, jer su tijekom gotike sedilije uvijek smještane u svetište.

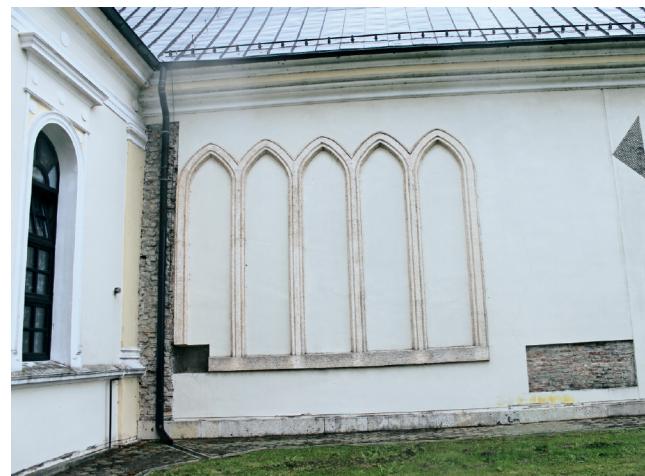
Sl. 8 Sjeverno pročelje broda danas, nakon obnove 1988.-1997. godine (foto: T. Tkalcic, 2016.)

Fig. 8 Current appearance of the nave's northern facade, after the reconstruction that lasted from 1988 to 1997 (photo: T. Tkalcic, 2016)

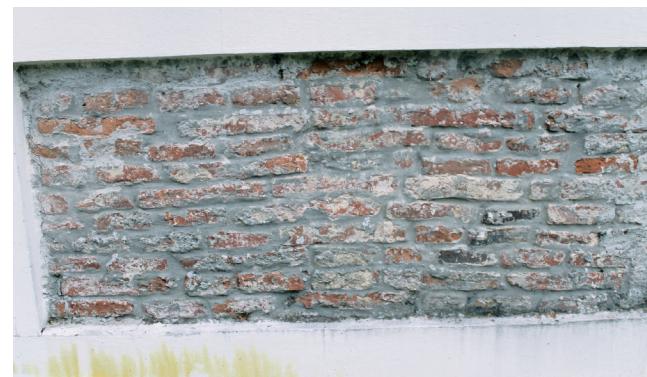
Sl. 9 Uzorak srednjovjekovnog zidanja opekama – vjerojatno druga polovina 15. st. - prezentacija prigodom radova na pročelju 1986.-1997. (foto: T. Tkalcèc, 2016.)

Fig. 9 Medieval bricklaying pattern – probably second half of the 15th century – presentation during the execution of works on the facade from 1986 to 1997 (photo: T. Tkalcèc, 2016)

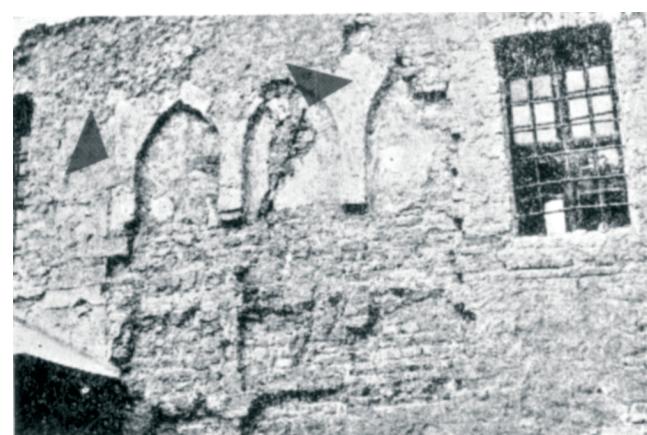
Sl. 10 Južno pročelje broda - stanje prigodom radova 1969.-1970.: u srednjoj se niši vidi zazidani gotički prozor (preuzeto iz: Lovrenčević, Medar 1977: 54)

Fig. 10 The nave's southern facade – state during the execution of works from 1969 to 1970: the contours of a bricked up Gothic window are visible in the middle niche (taken from: Lovrenčević, Medar 1977: 54)

Osim ovog omanjeg gotičkog prozora, koji je zazidan, pa nije moguće sagledati sve njegove značajke, vjerojatno je, desno od rizalitnog podebljaja zida, moglo biti još jedno ovakvo rizalitno podebljano s još jednim prozorom, no o rekonstrukciji malo dalje.

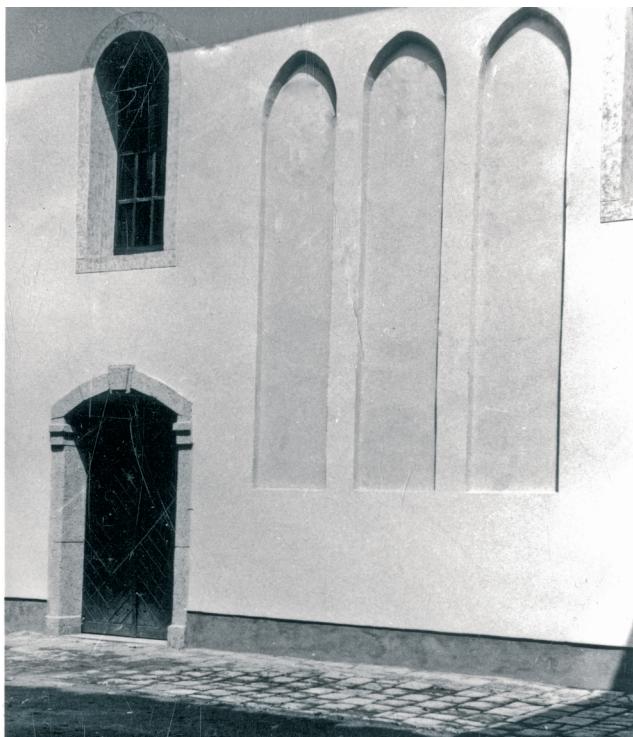
Sl. 11 Južno pročelje broda (detalj) nakon radova 1969.-1970.: uočiti da tada prozor ima polukružni nadvoj, za razliku od istog prozora na slici 10 (foto: Z. Horvat, 1972.)

Fig. 11 The nave's southern facade (detail) after the execution of works from 1969 to 1970: notice that the window has a semi-circular lintel, in contrast to the one in figure 10 (photo: Z. Horvat, 1972)

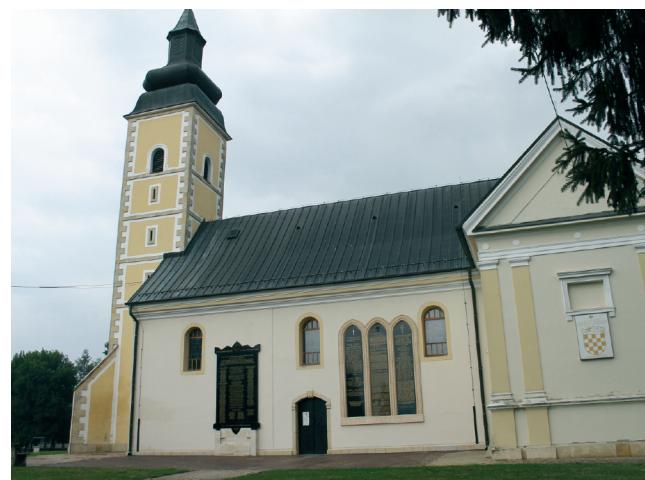
Sl. 12 Južno pročelje nakon obnove 1988.-1997.: uočiti promjenu izgleda slijepih niša (foto: T. Tkalcèc, 2016.)

Fig. 12 Southern façade after the reconstruction from 1988 to 1997: notice the change in the appearance of blind niches (photo: T. Tkalcèc, 2016)

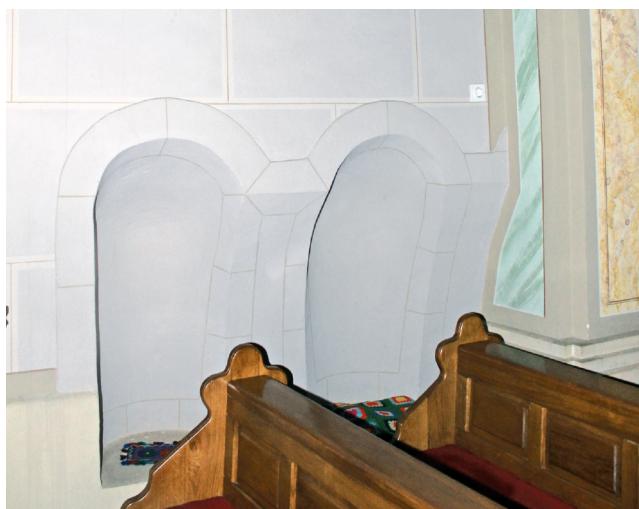
Sl. 13 Sedilija u južnom zidu broda, tik uz trijumfalni luk, otkrivena prigodom nedavnih radova na obnovi crkve. Trećina sedilije je pokrivena baroknim pilastrom tijekom 18. st. (foto: T. Tkalcic, 2016)

Fig. 13 Sedilia in the southern wall of the nave, next to the triumphal arc, discovered during the execution of recent works on the church's reconstruction. One third of the sedilia were covered by a Baroque pilaster during the 18th century (photo: T. Tkalcic, 2016)

Kod ovog segmenta južnog zida broda još je jedna pojedinost o kojoj treba nešto reći: na unutrašnjoj je strani otkrivena trostruka sedilija, izvedena zidarskom tehnikom (sl. 13). Danas nam je nepoznato njezino izvorno oblikovanje, s obzirom da je recentno obrađena žbukom, vjerojatno prema zamisli poslovođe i nadzorne službe koja nije ostavila nikakvu dokumentaciju o tom nalazu.

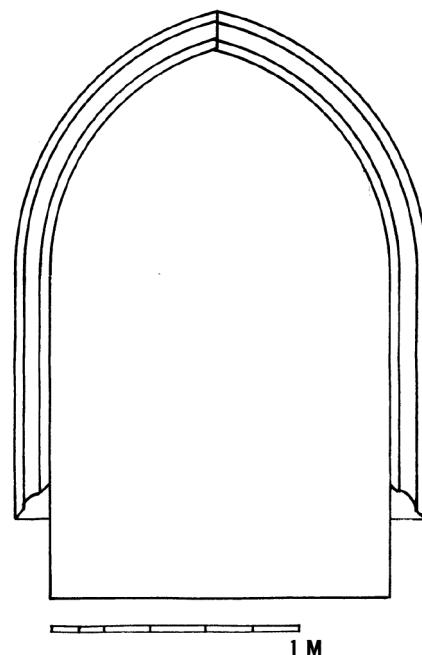
Sl. 14 Zapadni portal ispod zvonika
(crtao Z. Horvat, 1972.)

*Fig. 14 Western portal below the belfry
(drawing: Z. Horvat, 1972)*

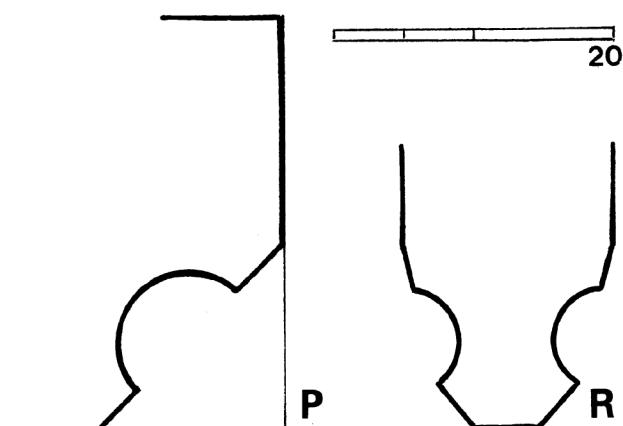
Sl. 15 Profilacije pojedinih kamenih detalja Sv. Ivana: P – profilacija zapadnog portala; R – profilacija rebra svoda, nađena u nasipu svetišta prigodom radova 1995. godine
(crtež: Z. Horvat prema snimku Z. Baloga iz 1995. g.)

Fig. 15. Mouldings of some stone details of the St. John Church: P – moulding of the western portal; R – moulding of the vault's rib, found in the gravel strew of the sanctuary during the execution of works in 1995 (drawing: Z. Horvat, according to the recording of Z. Balog from 1995)

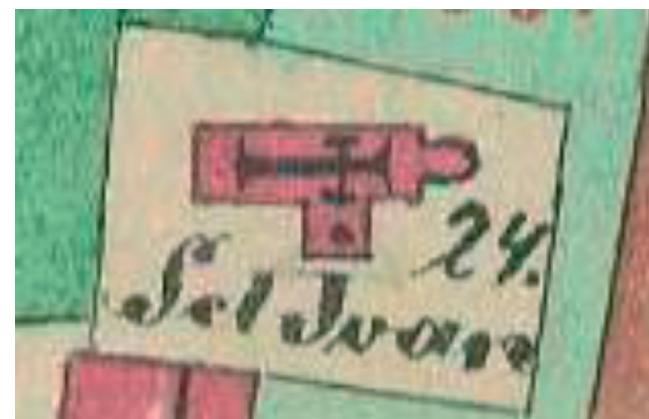
Sl. 16 Detalj katastarskog plana iz 1866. godine: uočiti neobičan oblik svetišta koji se blago sužava prema trijumfalnom luku, dok zvonik nije nacrtan, možda zbog pomoćnih prostora uz njega (izvor kao slika 6)

Fig. 16 Detail from the 1866 cadastral plan: notice the strange form of the sanctuary which becomes slightly narrower toward the triumphal arch, while the belfry is not shown, possibly because of its ancillary premises (source: same as Fig.6)

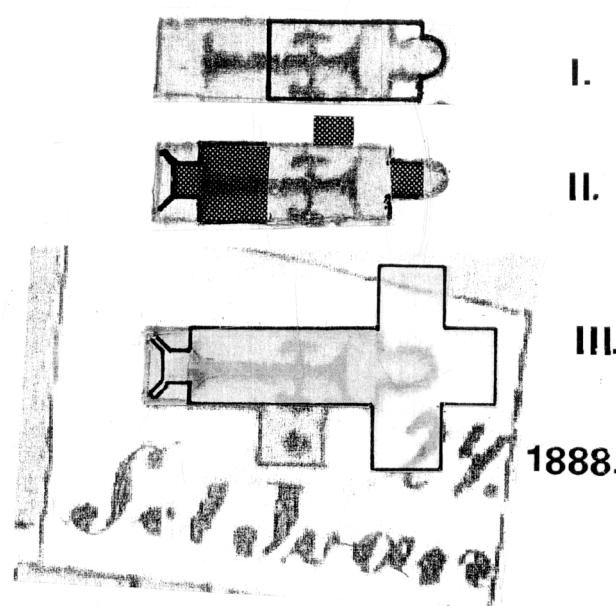
Sl. 17 Shematski prikaz pojedinih faza crkve Sv. Ivana, ucrtanih preko tlocrta sa slike 16: - I. prva pregradnja sredinom 15. st., vjerojatno još većim dijelom na - starijem - romaničkom tlocrtu; - II. shematski prikaz dogradnje broda krajem 15. - početkom 16. st.: romanička je apsida produžena skraćenjem broda, ali je produžena na zapadnoj strani i dodan je zvonik, dok je uz sjevernu stranu broda vjerojatno bila sakristija; - III. shematski prikaz odnosa tlocrta današnje crkve i crkve prije pregradnji 1888. g. (dopuna crteža: Z. Horvat; korišten tlocrt s katastarskog plana

1866. te današnje stanje prema snimku D. Stepinca)

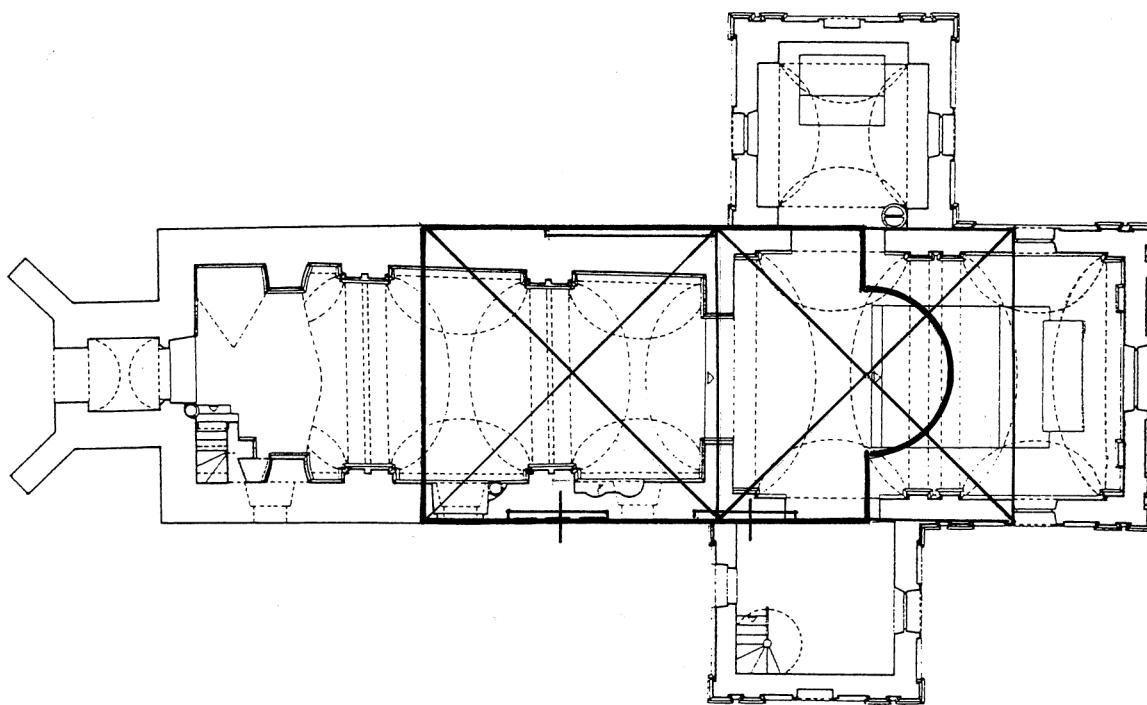
Sl. 18 Pokušaj kvadrangulacije tlocrta današnjeg stanja te tlocrta romaničko-gotičke crkve iz sredine 15. st. prema raspoloživim podacima: osnovni je kvadrat veličine 4 hvata/4 hvata, te se pojedinostima na sjevernom i južnom pročelju, slijepim nišama i dr. dobro uklapa u faze gradnje (kvadrangulacija Z. Horvata na podlozi snimka D. Stepinca)

Fig. 18 An attempt at the quadrangulation of the current layout and the Romanesque-Gothic church layout from the mid-15th century based on available data: the basic square is 4 fathoms by 4 fathoms, and the details on the northern and southern façade, blind niches, etc. fit well into the construction stages (quadrangulation by Z. Horvat based on the survey of D. Stepinac)

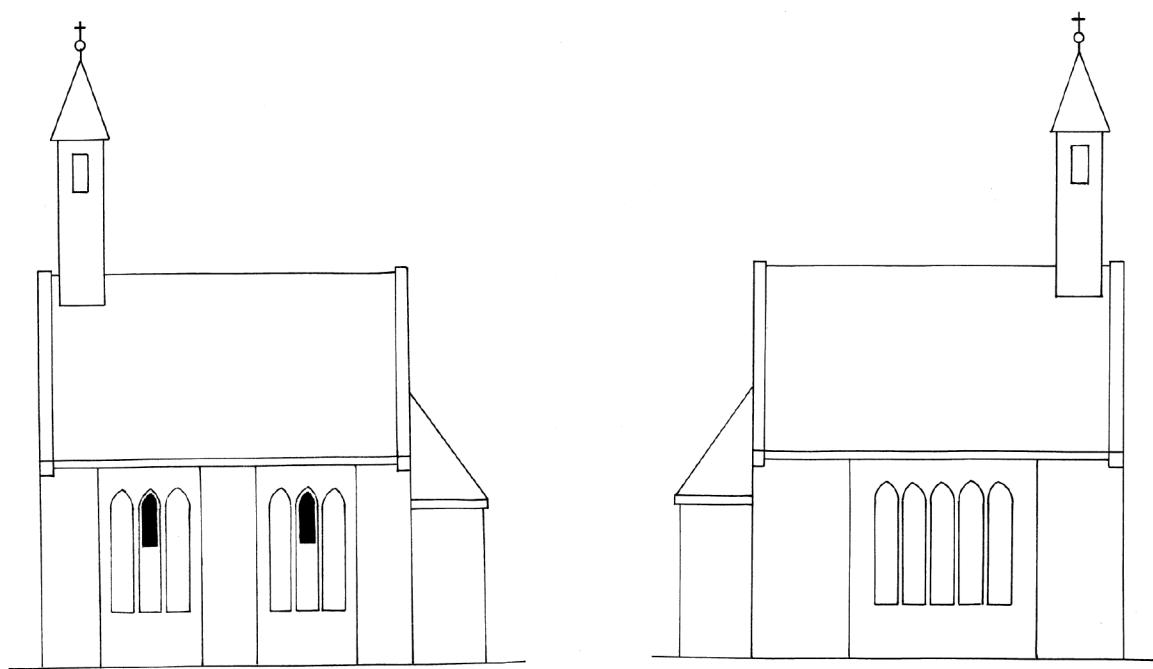
Sl. 19 Pokušaj rekonstrukcije sjevernog i južnog pročelja crkve prema raspoloživim podacima: J – južno pročelje; S – sjeverno pročelje.
 Pretpostavljeno je da je svetište preuzeto od starije, prvočne romaničke crkve (rekonstrukcija i crtež: Z. Horvat)

Fig. 19 An attempt of the reconstruction of the northern and southern façade of the church based on available data: J – southern facade; S – northern facade. Made under the presumption that the sanctuary was the same as in the older, original Romanesque church (reconstruction and drawing: Z. Horvat)

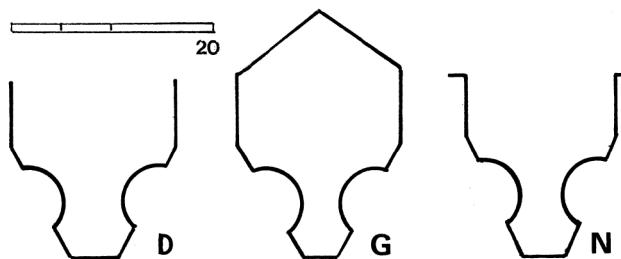
Sl. 20 Profilacije rebara, sličnih onome nađenom u podu svetišta crkve Sv. Ivana prigodom rada 1990. g.: D – Đurđić, spolij; G – Gornji Križ kod Zrinskog Topolovca, spolij; N – župna crkva u Novigradu na Dobri
(crtež: Z. Horvat)

Fig. 20 Mouldings of ribs, similar to those discovered in the floor of the St. John's Church sanctuary during the execution of works in 1990: D – Đurđić, spolia; G – Gornji Križ near Zrinski Topolovac, spolia; N – parish church in Novigradu na Dobri (drawing: Z. Horvat)

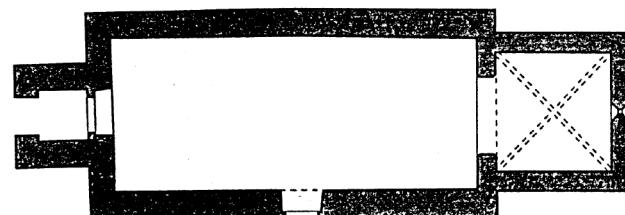
Sl. 21 Prijedlog Z. Baloga o mogućem izgledu tlocrta svetišta crkve Sv. Ivana: prema zakrivljenosti elementa rebara zaključuje da bi se ono moglo usporediti s više identičnih tlocrta crkava u potkalničkom kraju
(crtež: Z. Balog, 2003.)

Fig. 21 Z. Balog's proposal on the possible appearance of the St. John's Church sanctuary layout: he concludes on the basis of the curvature of rib elements that it could be compared to other identical layouts of churches in the area around Kalnik (drawing: Z. Balog, 2003)

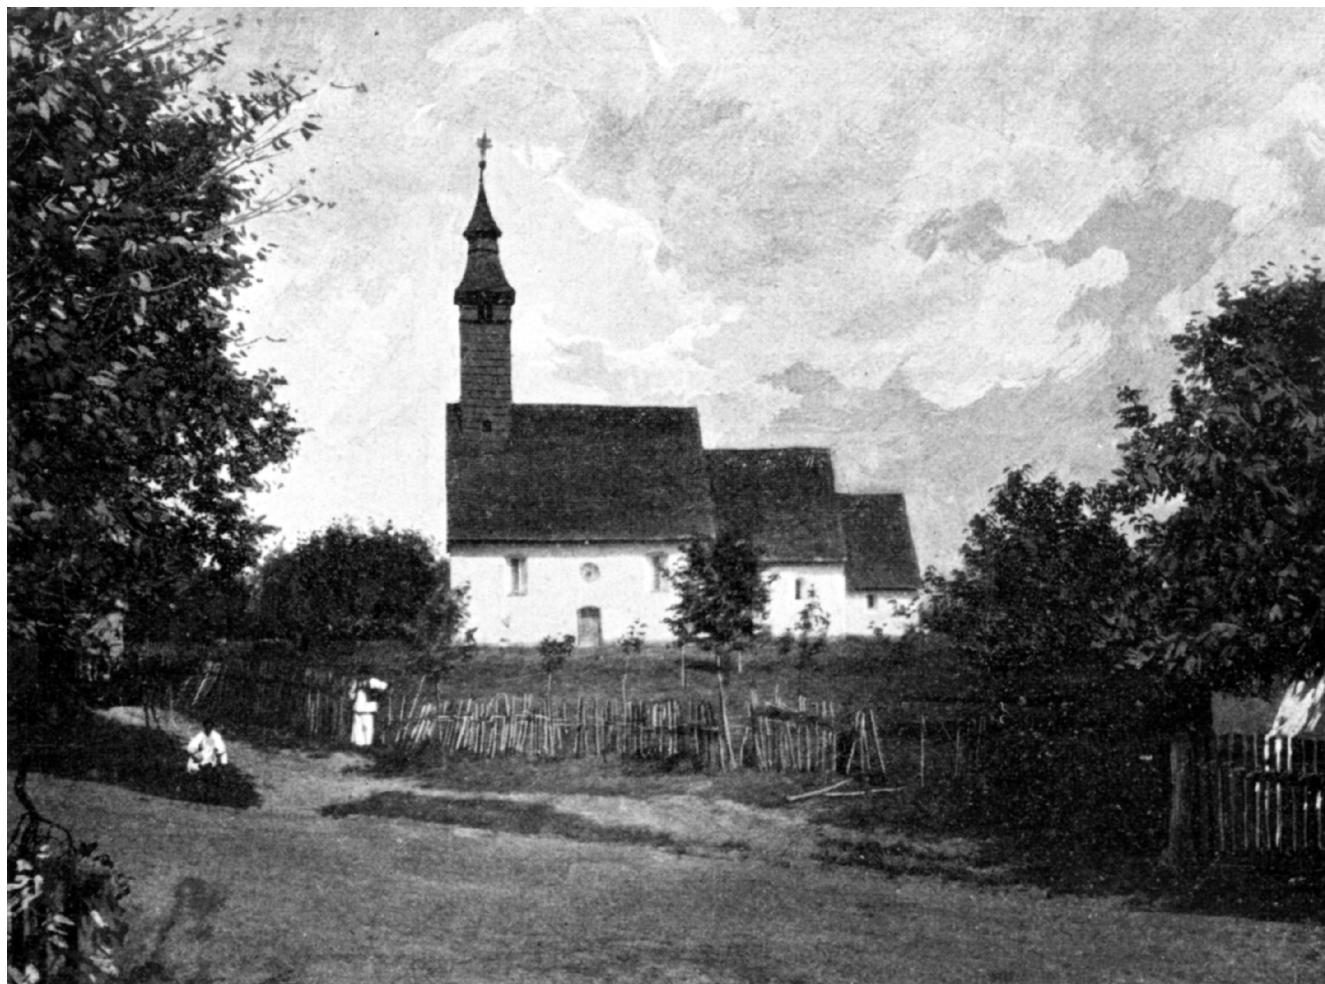
Sl. 22 Garešnica, stara župna crkva Blažene Djevice Marije (preuzeto iz: Stara crkva u Garešnici, *Vienac*, 31/1897., str. 501)

Fig. 22 Garešnica, old Blessed Virgin Mary Parish Church (taken from: Stara crkva u Garešnici / Old Church in Garešnica/, Vienac, 31/1897, page 501)

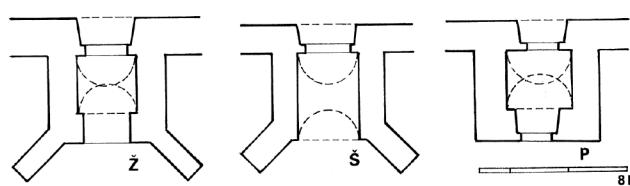
Sl. 23 Tlocrti prizemlja nekih zvonika, identičnih veličina:
Ž – Sv. Ivan Žabno; Š – Novo Štefanje, župna crkva Sv.
Stjepana; P – Perušić, župna crkva Sv. Križa

*Fig. 23 Ground plan of some belfries of identical sizes:
Ž – Sv. Ivan Žabno; Š – Novo Štefanje, St. Stephen's Parish
Church; P – Perušić, St. Cross Parish Church*

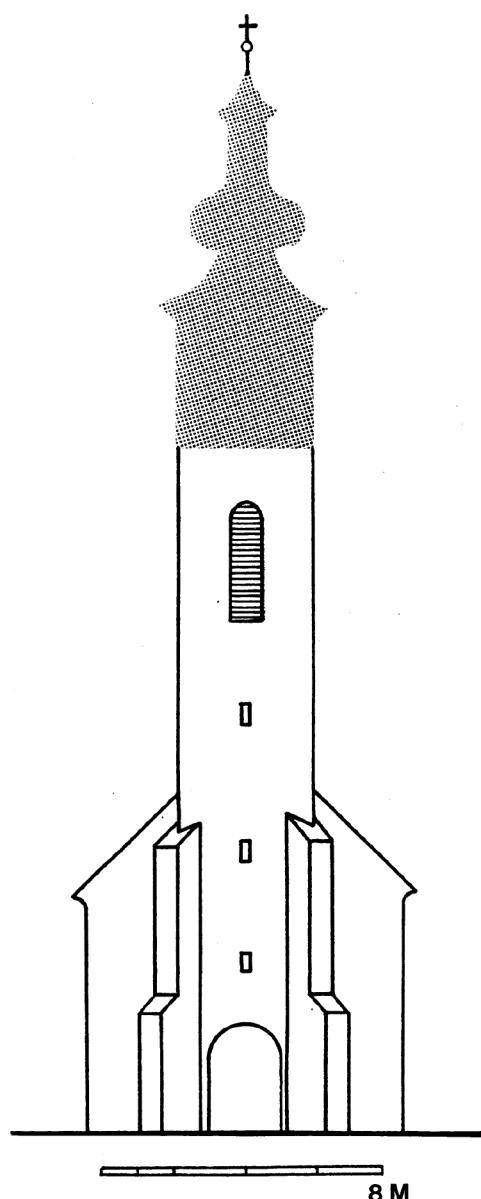
Sl. 24 Župna crkva Sv. Stjepana u Novom Štefanju kod
Čazme: zapadno pročelje (crtež: Z. Horvat)

*Fig. 24 St. Stephen's Parish Church in Novo Štefanje near
Čazma: western facade (drawing: Z. Horvat)*
