SMRTNA OZLJEDA RADNIKA OD UDARA ELEKTRIČNE STRUJE

U radnoj prostoriji poslodavca A.A., kod adaptacije i prenamjene dijela poslovnog prostora, prilikom obavljanja poslova postavljanja viseće svjetiljke, smrtno je ozlijedjen radnik C.C. zaposlen u obrtu B.B. Analiza ovog događaja temelji se na nalazima nadležnog inspektora rada Inspektorata rada koji je obavio očevid na mjestu događaja, inspekcijski nadzor, te poduzeo propisane inspekcijske mjere.

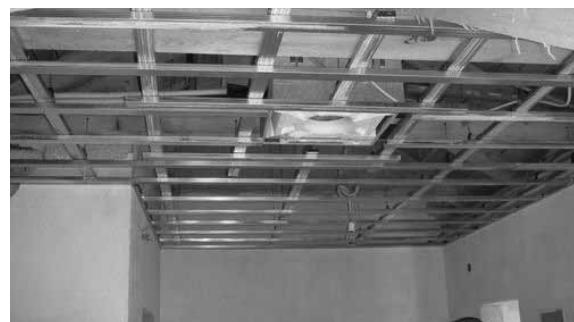
Slika 1. Primjer čeličnog okvira-rešetke, podloge za postavljanje spuštenog stropa
