ANALISI STORICA, SVILUPPO E SITUAZIONE ODIERNA DEL COMPLESSO MILITARE DI ZONCHI DEL GOLFO DI POLA

RAUL MARSETIČ

Saggio scientifico originale

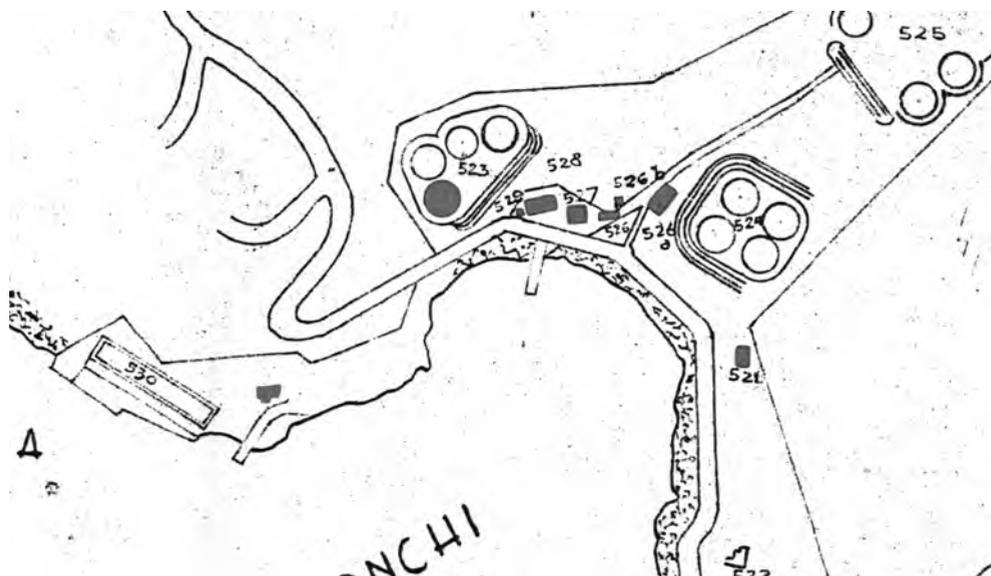
Fig. 5. Pianta con evidenziati gli immobili andati distrutti nel corso dei bombardamenti Alleati del febbraio 1945.

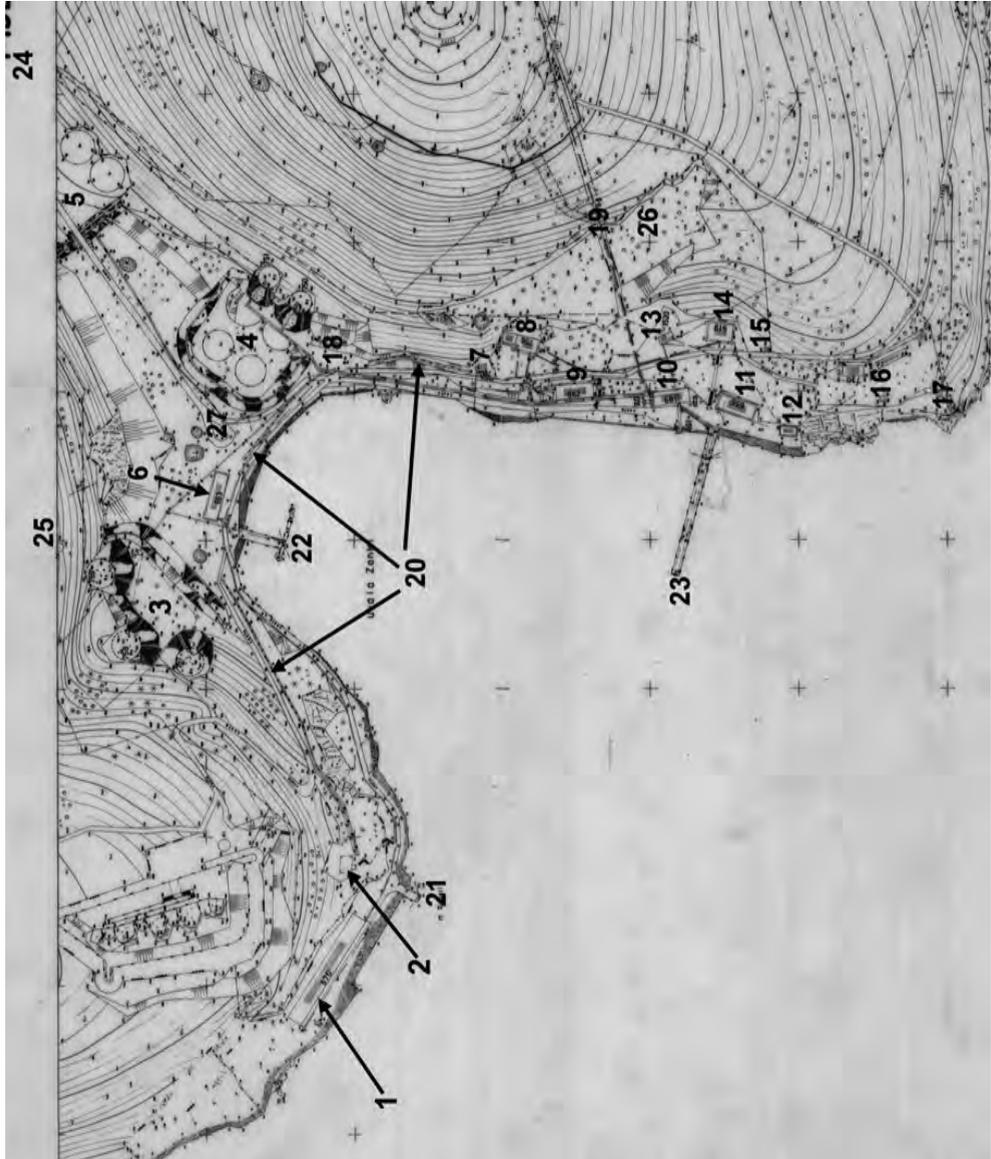
Fig. 6. Pianta dell'area di Zonchi con la disposizione di tutti gli immobili ed il relativo numero d'inventario.

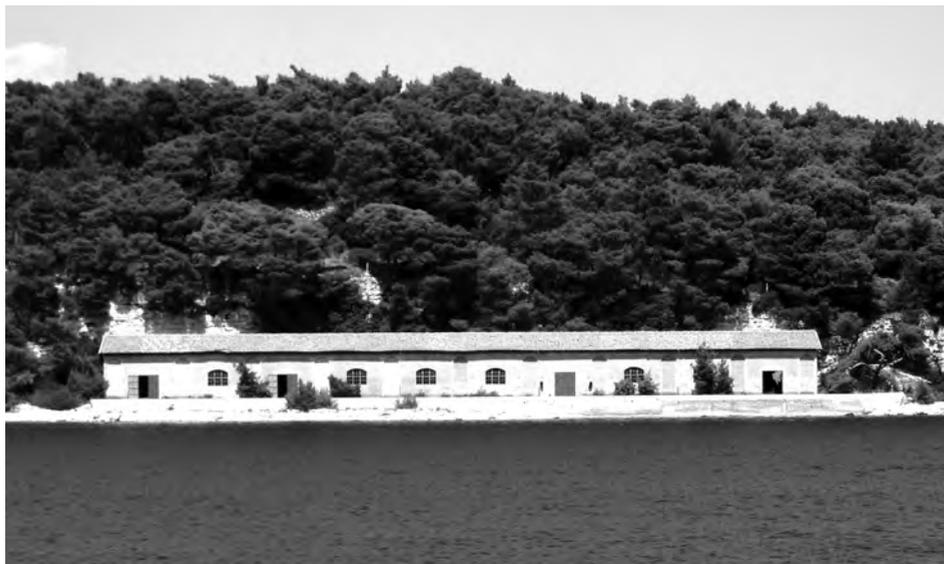
Fig. 1. L'edificio secondo la situazione nel 2005.

Oggi l'edificio si trova in uno stato di estremo degrado e devastazione. La copertura del tetto è crollata in diverse parti. Tutte le porte, le finestre e le inferriate, nel 2005 ancora perfettamente integre, risultano oggi asportate.

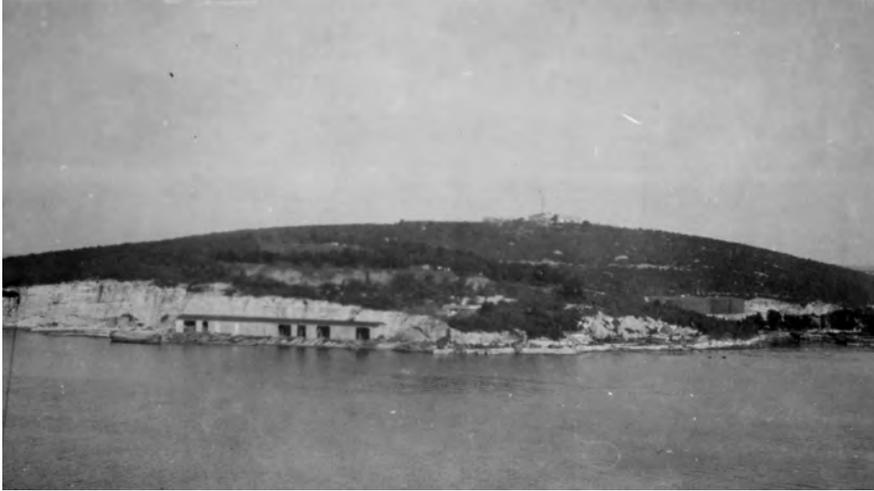
Fig. 2. L'immobile in una fotografia dell'agosto 1920.

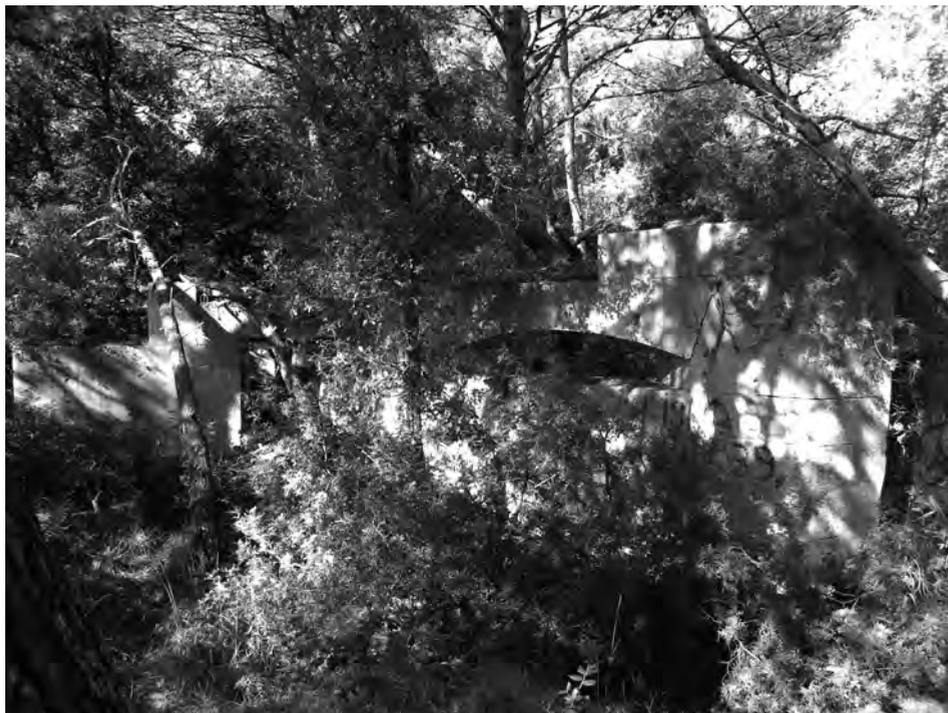
Fig. 1. La facciata anteriore, meridionale, dell'edificio secondo la situazione odierna.

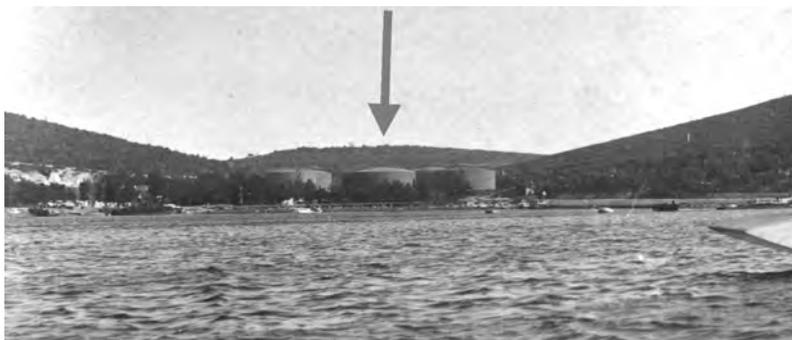
I serbatoi d'epoca jugoslava non sono mai stati rimossi e si presentano per lo più intatti nella struttura sotterranea. Necessita di un intervento di sistemazione il parapetto d'epoca austriaca posto a difesa dei serbatoi in quanto in alcuni tratti danneggiato e invaso dalla vegetazione. Tutta l'area è oggi coperta da una fitta vegetazione mediterranea e pineta.

Fig. 2. Il Gruppo serbatoi II nel dettaglio di una foto scattata durante la Grande guerra (PPMI-F-981).

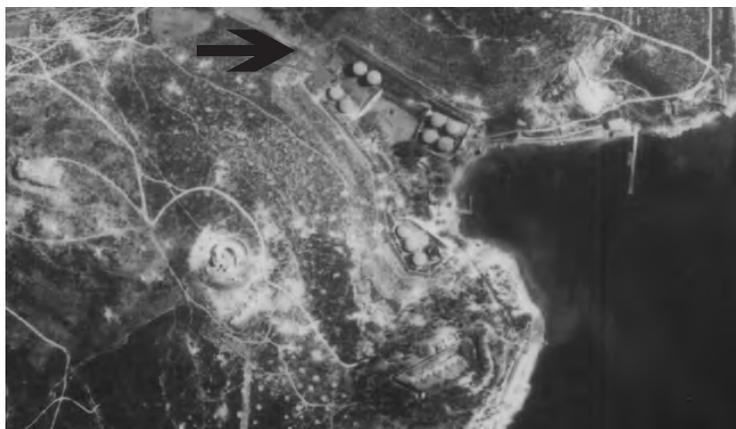
Non rimane nessuno dei serbatoi del gruppo. Il possente terrapieno di protezione risulta demolito nella parte centrale ed anche per il resto necessità di un intervento di risistemazione.

Fig. 2. Il Gruppo serbatoi III, indicato dalla freccia, nel dettaglio di una foto aerea del febbraio 1945.

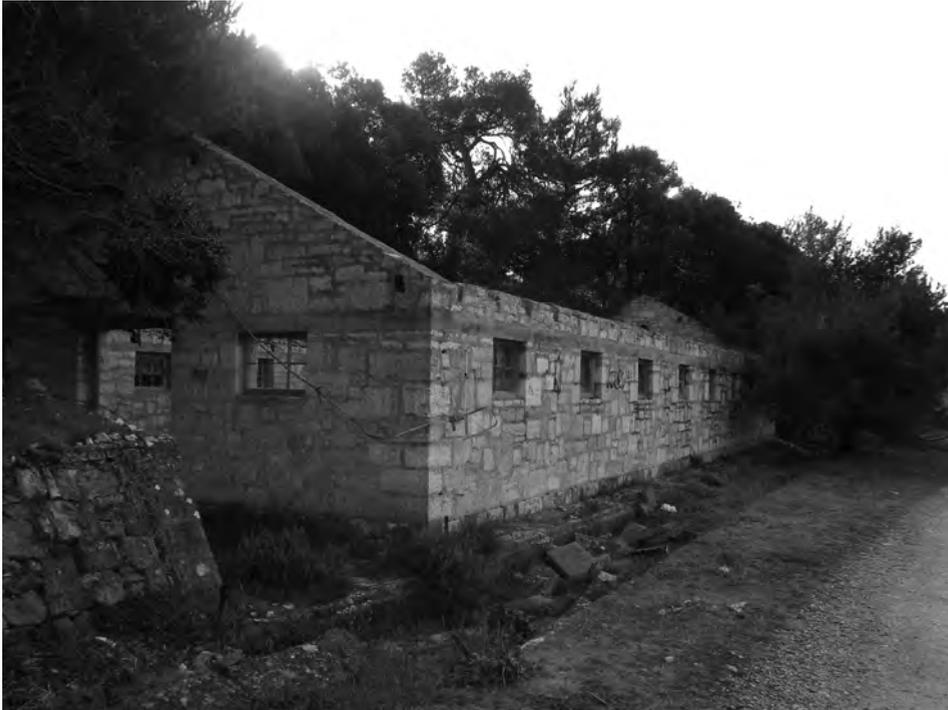
Fig. 1. L'immobile in una fotografia scattata nell'inverno 2015.

Risulta completamente devastato in condizioni di massimo degrado con ancora integri solamente i muri maestri esterni in pietra. La copertura del tetto e le travi interne di sostegno sono stati asportati. Mancano pure tutte le porte e le finestre. Necessita di una completa sistemazione.

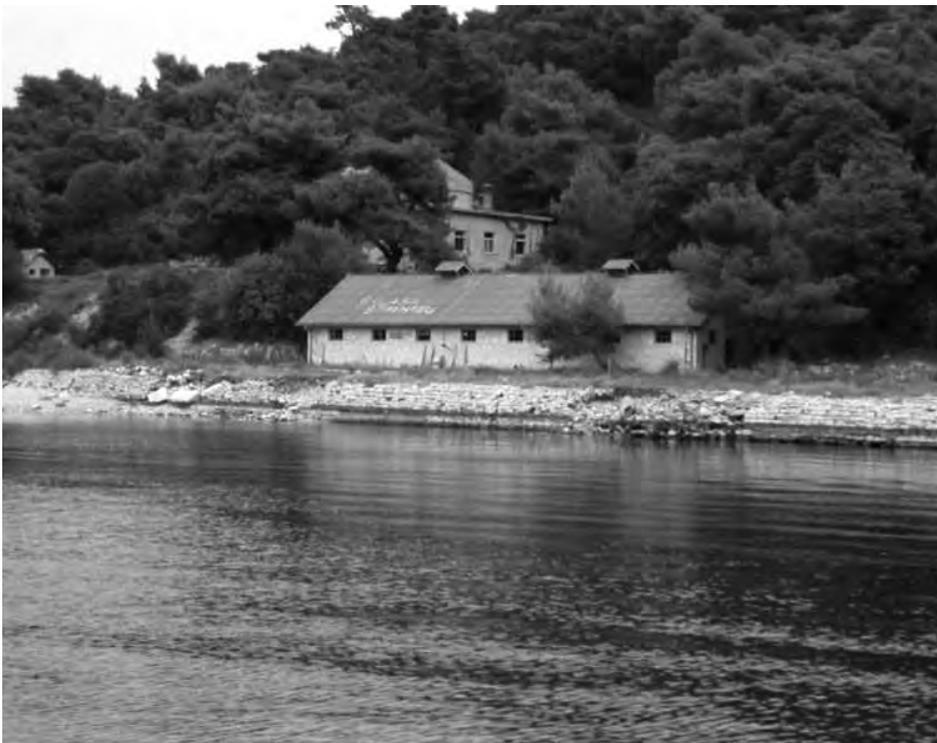
Fig. 2. Il magazzino come si presentava nel tardo autunno del 2003 con ancora il tetto perfettamente integro (foto Devedžić).

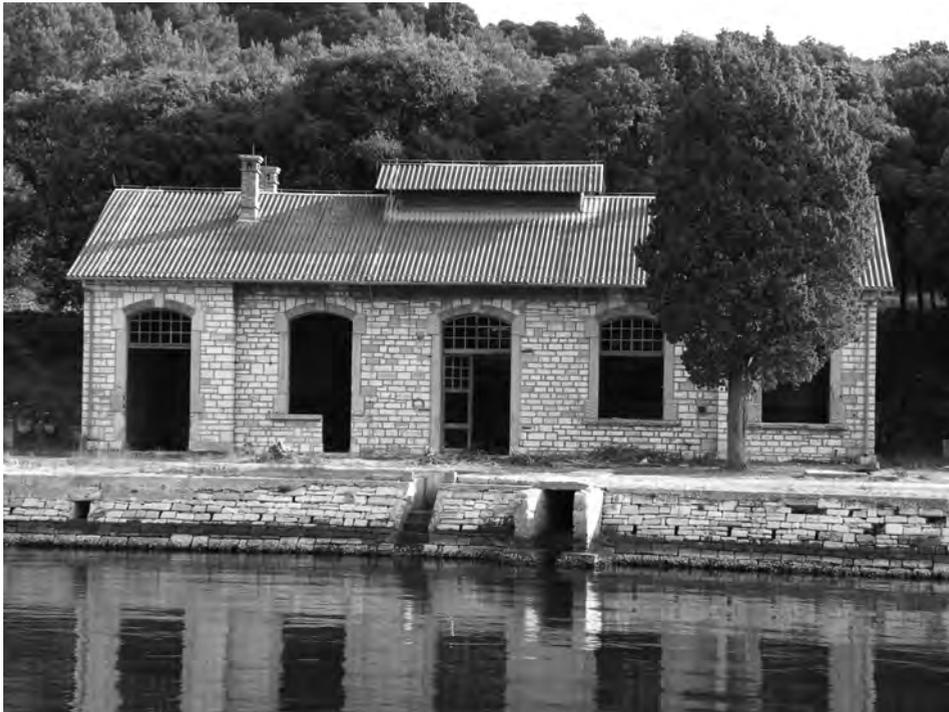
Fig. 1. La stazione di pompaggio secondo la situazione nel 2015.

L'immobile, anche se devastato e interamente saccheggiato, nel suo complesso si presenta abbastanza ben conservato nelle strutture murarie grazie alla solidità della struttura. Tutte le porte e finestre sono state distrutte o asportate e l'interno è completamente spoglio. Necessità di una generale risistemazione.

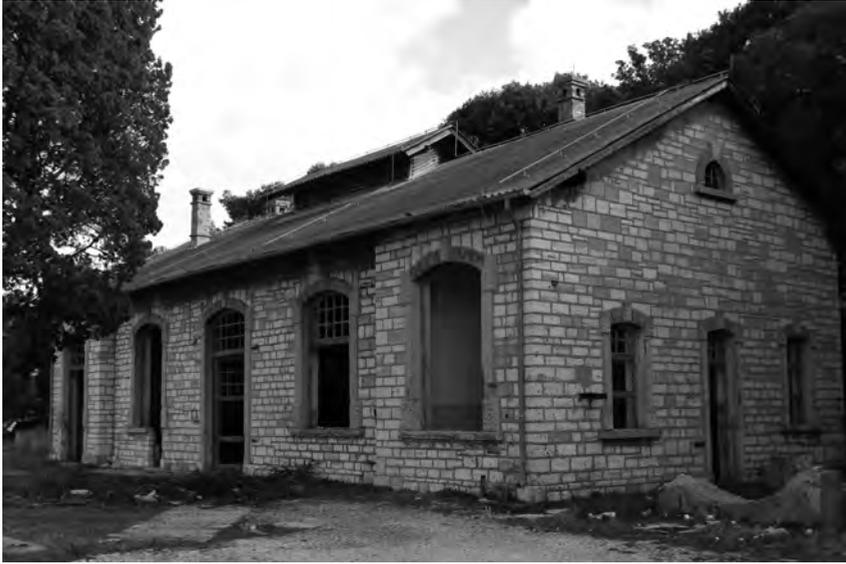
Fig. 2. Veduta della facciata occidentale (principale) e meridionale.

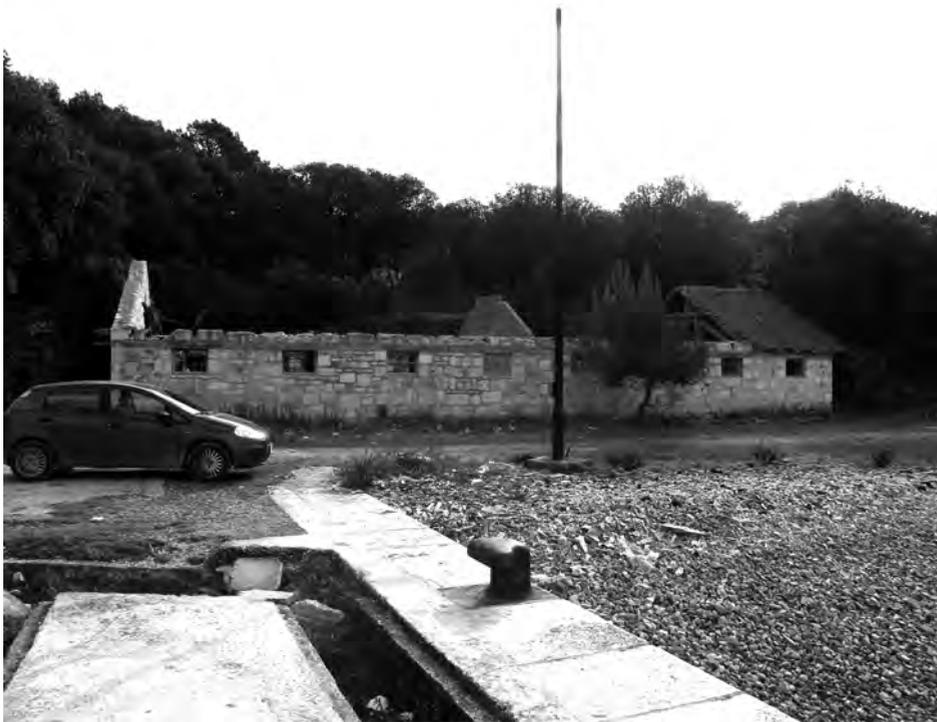
Fig. 1. L'immobile fotografato dal vicino molo nell'inverno del 2015.

Risulta completamente devastato in condizioni di massimo degrado. Il tetto, nel 2003 ancora integro, è oggi quasi completamente crollato riempiendo l'interno di macerie. Mancano tutte le porte e le finestre. Necessita di un completa risistemazione.

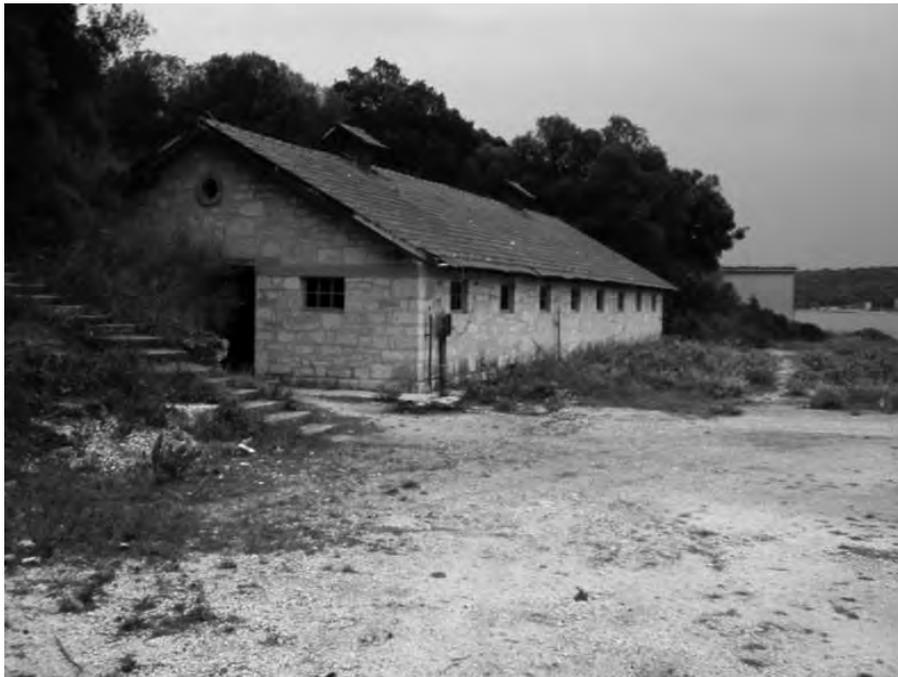
Fig. 2. Un'immagine del 2003 con il fabbricato ancora in buone condizioni (foto Devedžić).

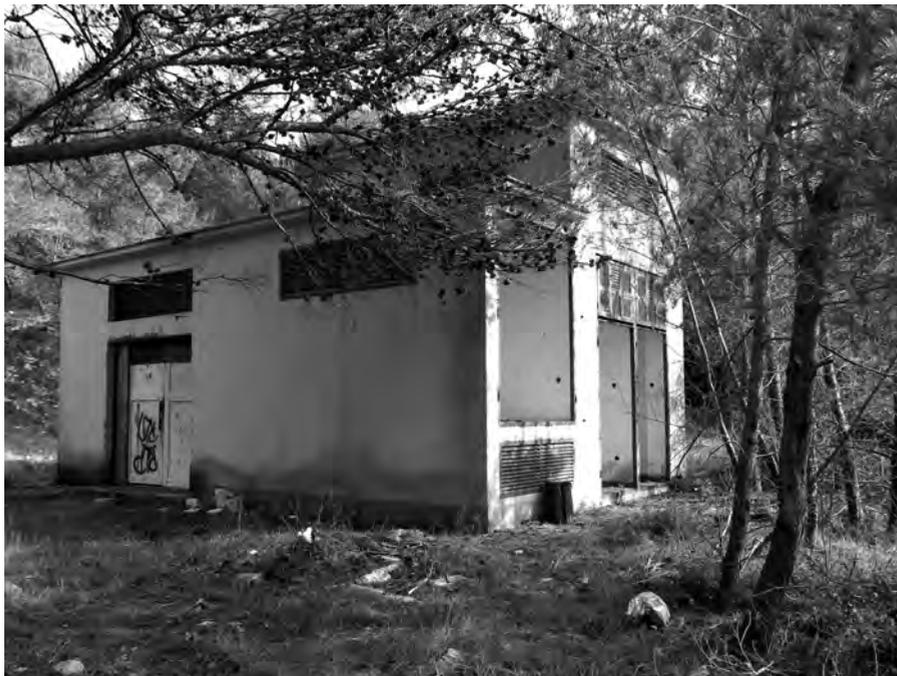
Fig. 1. La facciata occidentale e meridionale della cabina elettrica seconda la situazione dell'inverno 2015.

L'immobile risulta in condizioni generali abbastanza buone. L'interno è completamente spoglio e risultano asportate le porte ed i finestroni in metallo lungo la facciata meridionale.

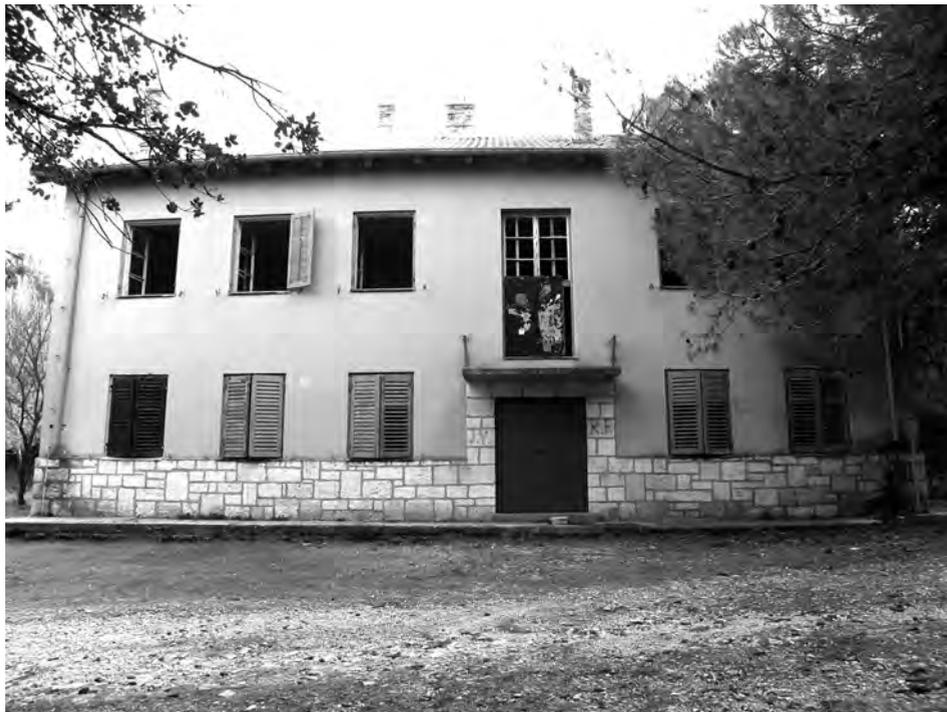
Fig. 1. Veduta della facciata principale, occidentale, secondo la situazione dell'inverno 2015.

L'edificio risulta in relativamente buon stato di conservazione.

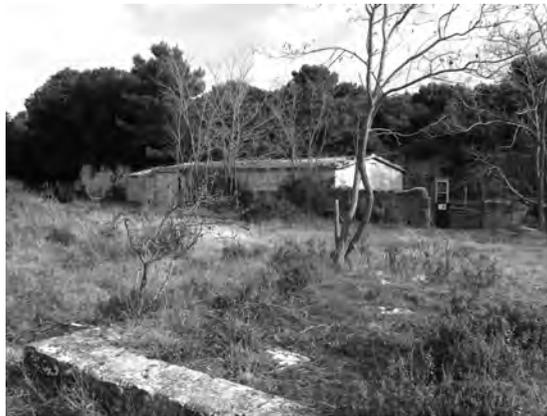
Tutta l'area è in pieno abbandono e invasa dalla vegetazione. L'ex corpo di guardia è in condizioni relativamente buone. Più preoccupante invece risulta la situazione della polveriera che necessita di un intervento di risanamento e sulla cui sommità crescono diversi alberi che potrebbero intaccarne presto la struttura.

Fig. 2. Veduta dell'edificio settentrionale (Blockhaus) dell'ex batteria costiera Zonchi (n. inv. 16a).

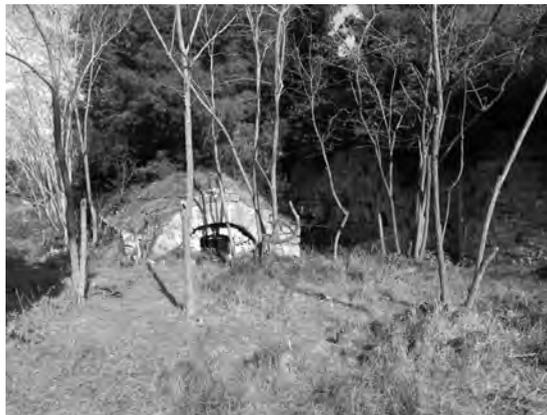
Fig. 3. La polveriera vista da Sud come si presenta oggi (n. inv. 16b).

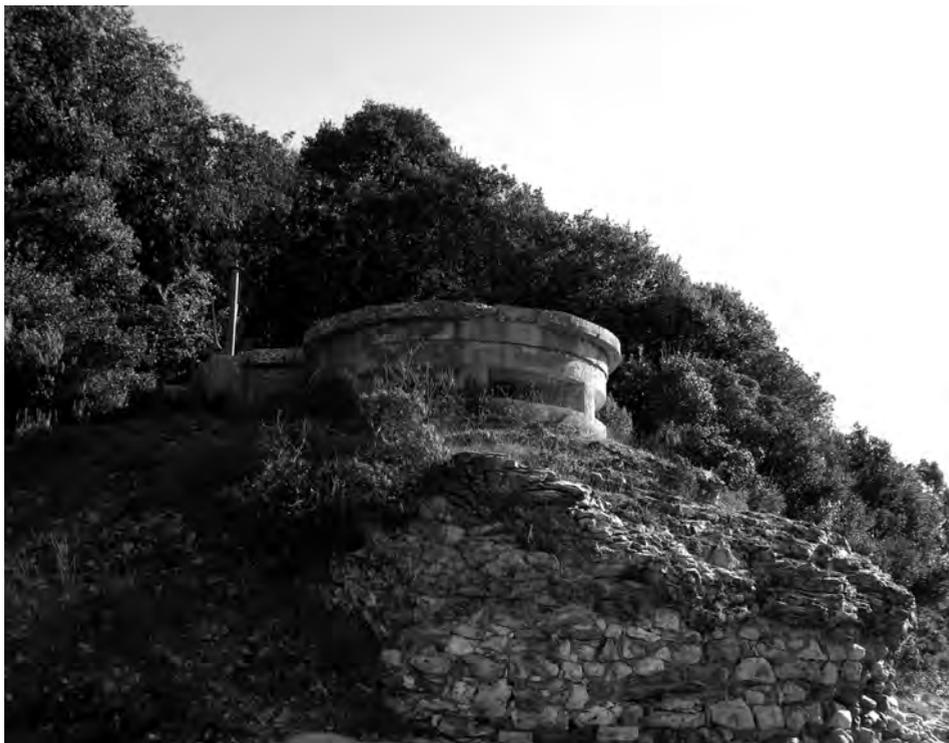
Fig. 1. Il bunker visto dalla sottostante scogliera.

Necessita di una generale risistemazione con interventi di risanazione. Risulta privo della porta d'entrata e delle finestre di cui la costruzione era sicuramente dotata in origine.

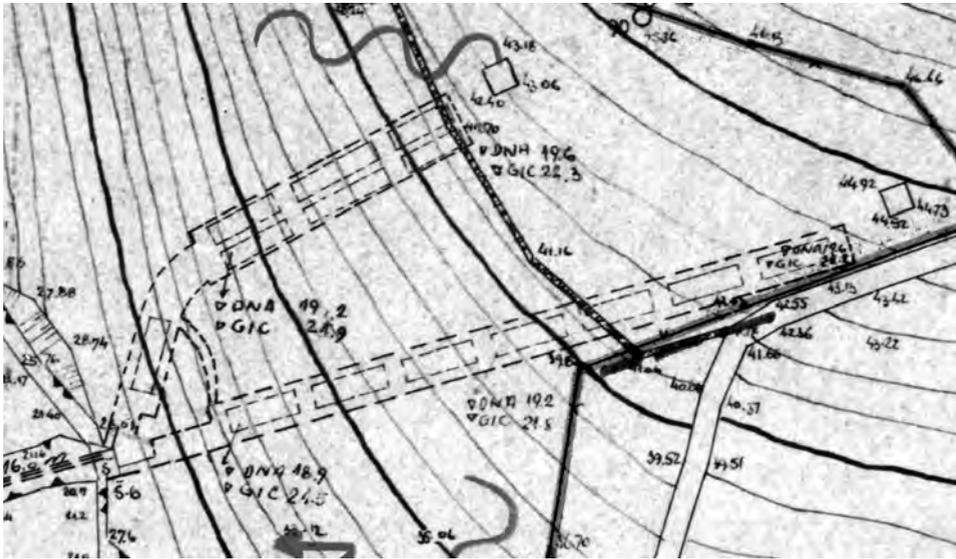
Fig. 2. Pianta dei due tunnel (senza l'accesso a sinistra).

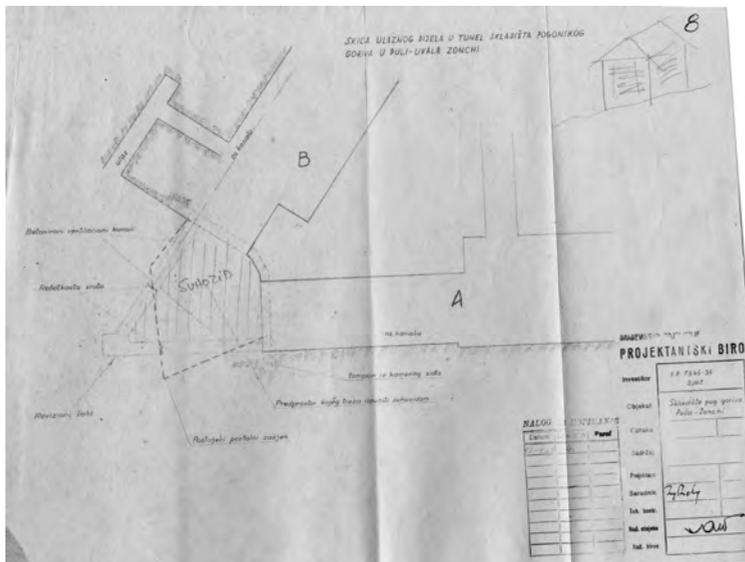
Fig. 3. Schizzo degli ingressi e della prima parte delle gallerie.

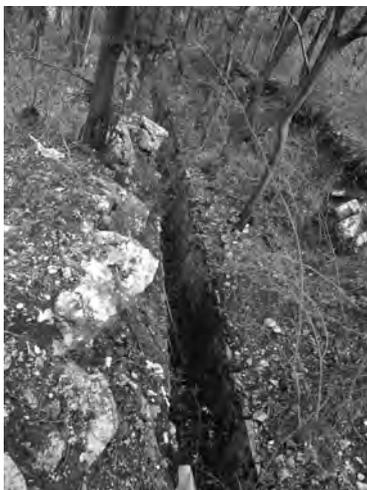
Il camminamento, ancora esistente tranne qualche breve tratto, risulta eccetto per la parte orientale, difficilmente percorribile a causa del terreno accidentato per raggiungerlo, dei parziali crolli e della fitta vegetazione che lo avvolge. Ciò vale soprattutto per il tratto occidentale perlopiù ricoperto e seminascosto dalla macchia mediterranea. Necessita di un intervento di sterro e disboscamento con successiva risistemazione delle pareti lastricate che nonostante decenni di completo abbandono sembrano resistere abbastanza bene.

Fig. 2. Veduta di un tratto del camminamento trincerato dal lato orientale di Zonchi.

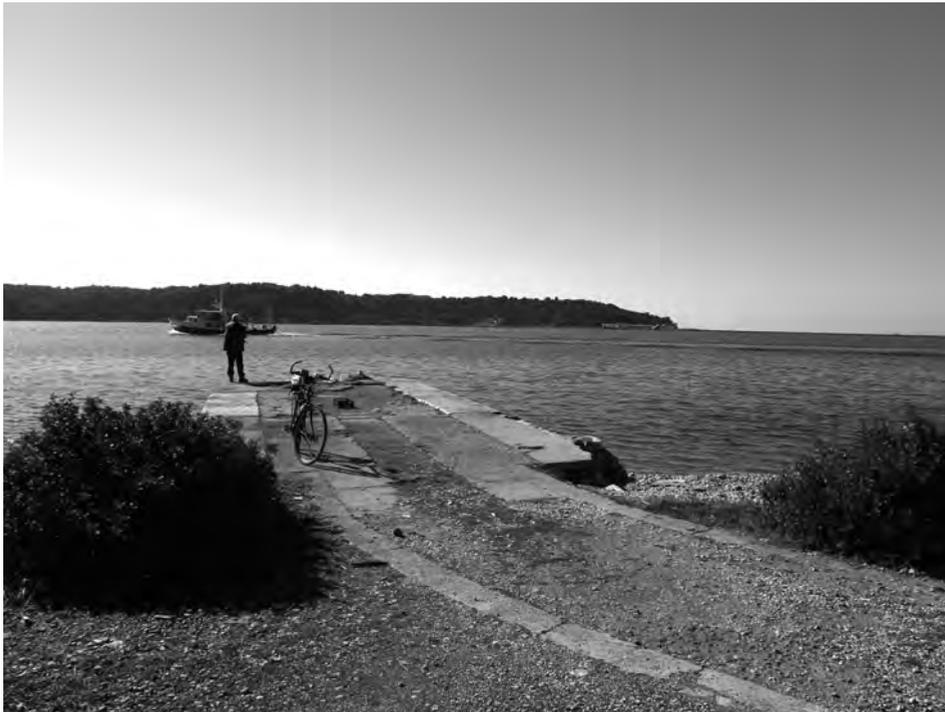
Fig. 1. Il molo secondo la situazione nell'inverno del 2015.

Risulta in discreto stato conservazione e necessita di un intervento di risanamento e consolidamento.

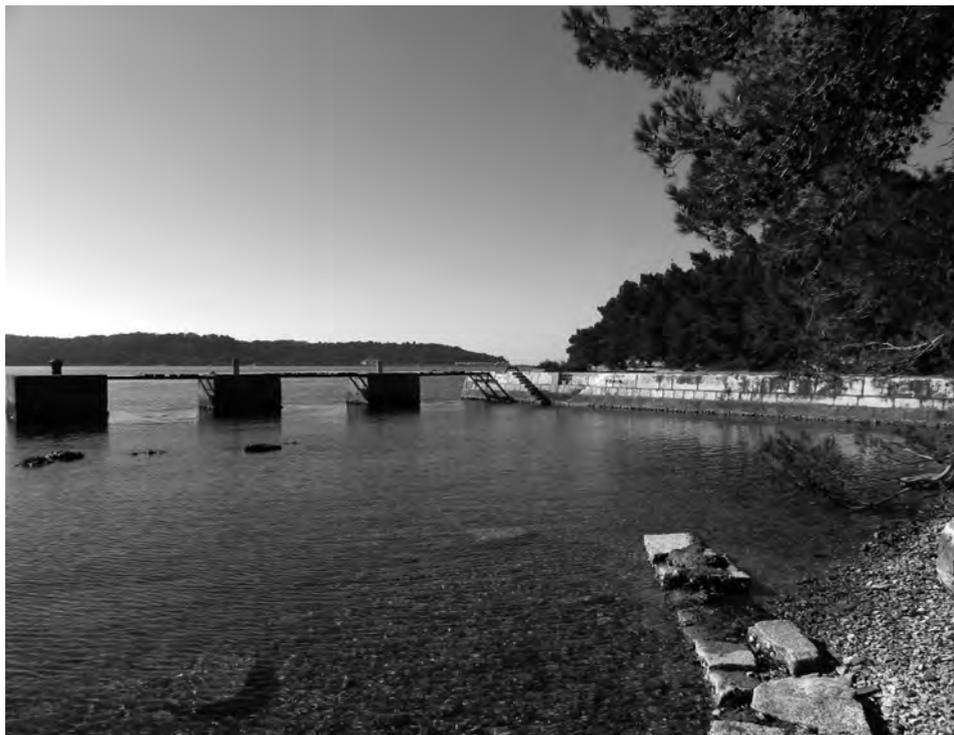
Fig. 1. Il molo con in cima il pontile visti dalla costa nord-orientale in una fotografia del 2015.

Le dimensioni approssimative della struttura sono di 105 x 5,50 metri e come materiale di costruzione sono stati usati la pietra ed il calcestruzzo. All'interno della sua struttura corrono due canali per la sistemazione delle condutture del carburante, collegate direttamente alla vicina stazione di pompaggio con 130 m di tubature.

La struttura necessita di interventi di manutenzione e di una generale risistemazione con la nuova posa di praticamente tutte le piastre di copertura dei canali per le condutture. Le dette piastre si trovano probabilmente sul fondale sotto al molo e risultano essere state sicuramente rimosse durante i saccheggi delle tubature e delle altre strutture metalliche oggi purtroppo completamente mancanti.

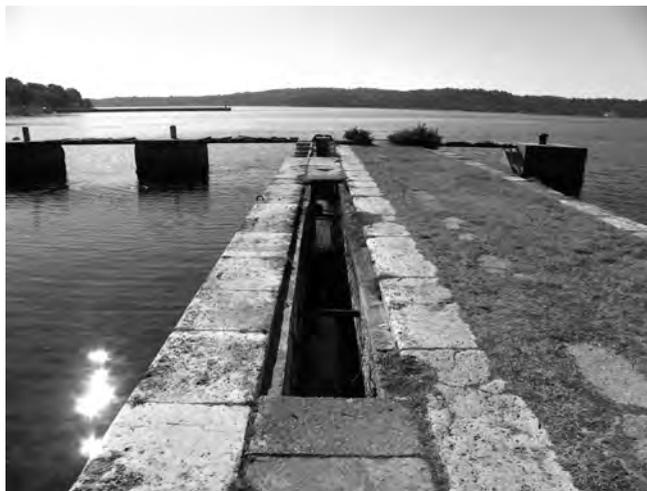
Fig. 3. Dettaglio del molo in cui si nota perfettamente la parte originaria e a sinistra l'ampliamento nel cui canale, oggi in parte scoperto a causa dei saccheggî, passavano le condutture del combustibile.

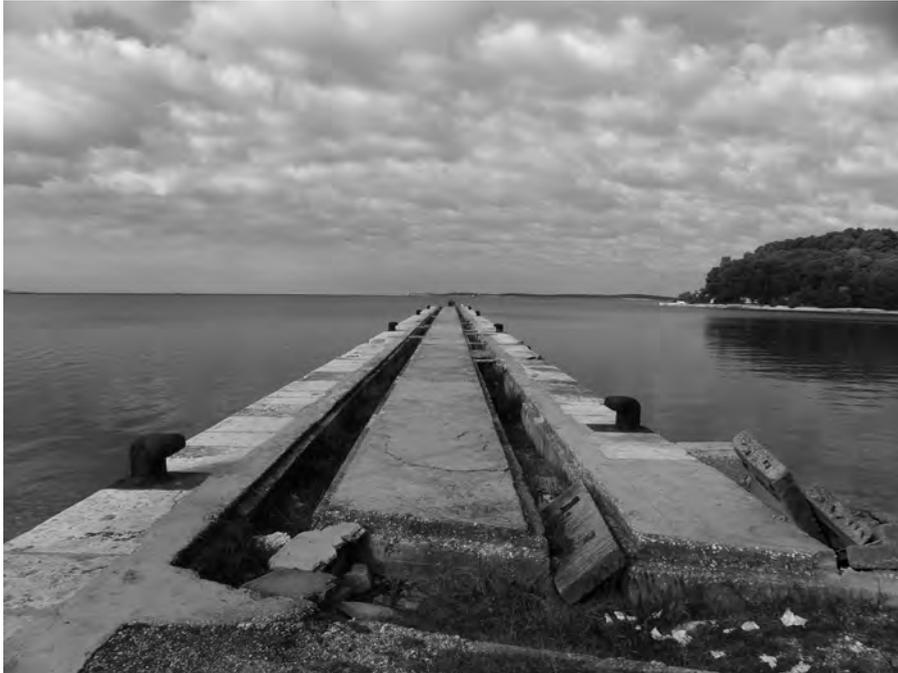
Fig. 1. Il molo secondo la situazione dell'inverno 2015.

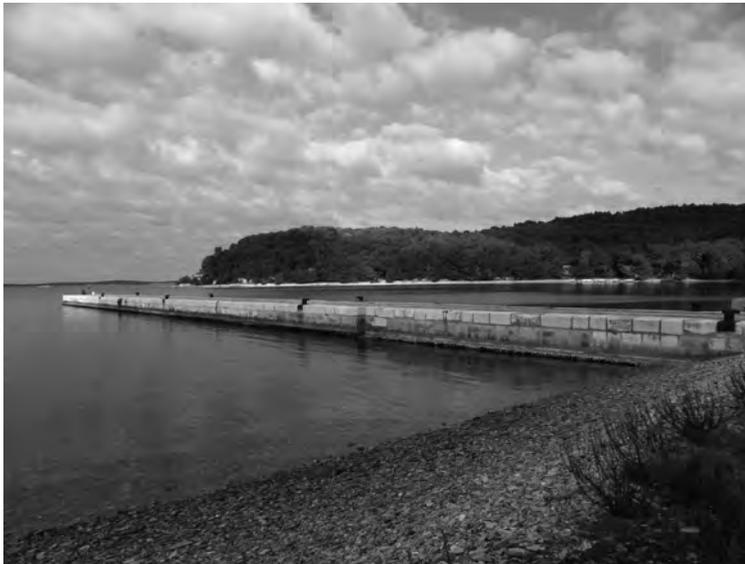
Fig. 2. Veduta del molo dalla costa a Sud.

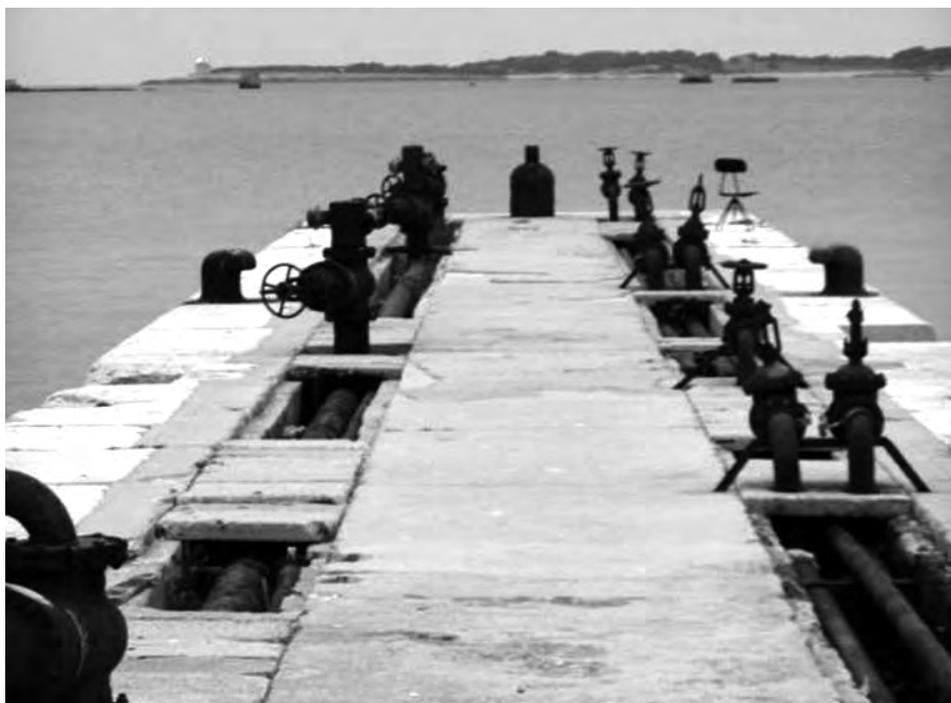
Fig. 3. Dettaglio della cima del molo con le tubature e le strutture metalliche ancora in buona parte presenti in una fotografia del 2003 (foto Devedžić).

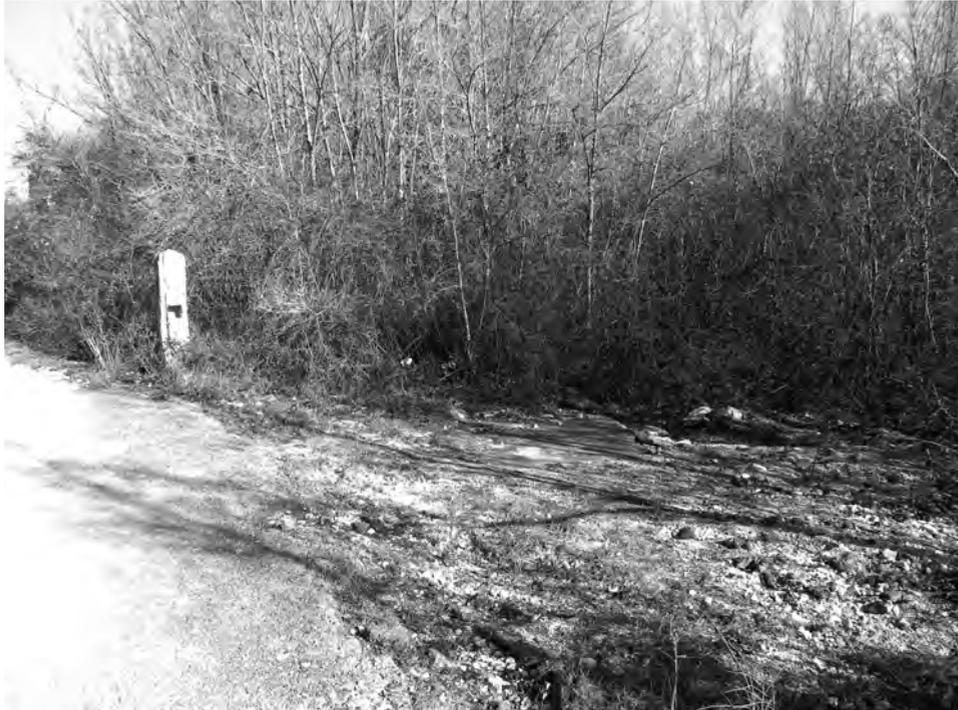
Fig. 1. La posizione dove si trovava il casello di guardia secondo lo stato odierno.

Oggi sul luogo vediamo soltanto la base della costruzione in muratura esistente prima della sua sostituzione con la struttura prefabbricata ancora presente fino al 2009.

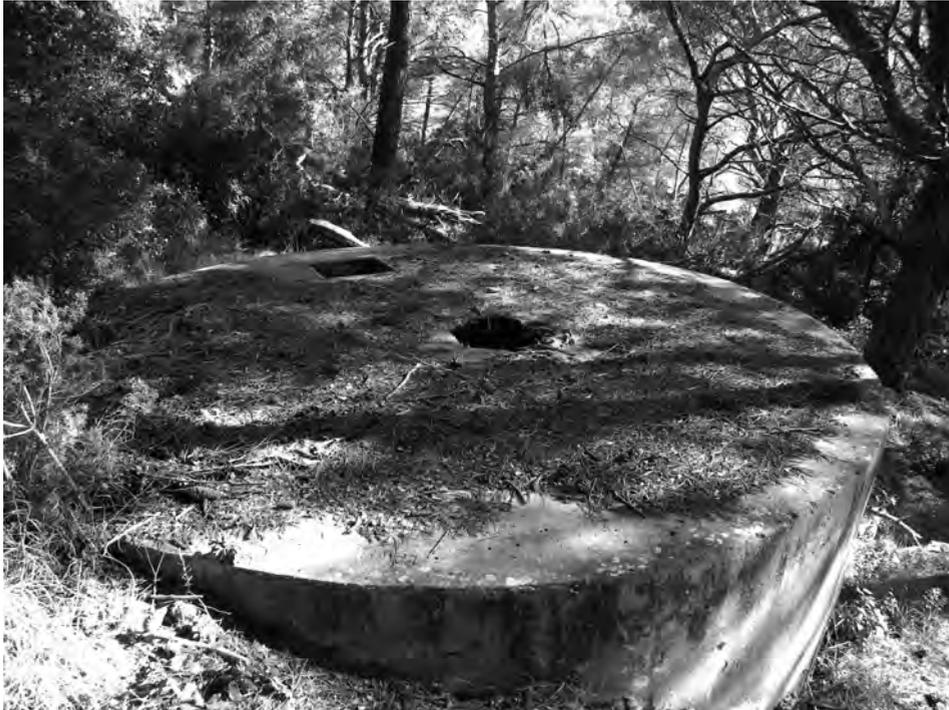
Fig. 1. Il serbatoio secondo la situazione dell'inverno 2015.

Il fabbricato è in condizioni generali relativamente buone. Dai fori sulla copertura risultano mancanti alcune parti in metallo (coperchio botola, ecc.).

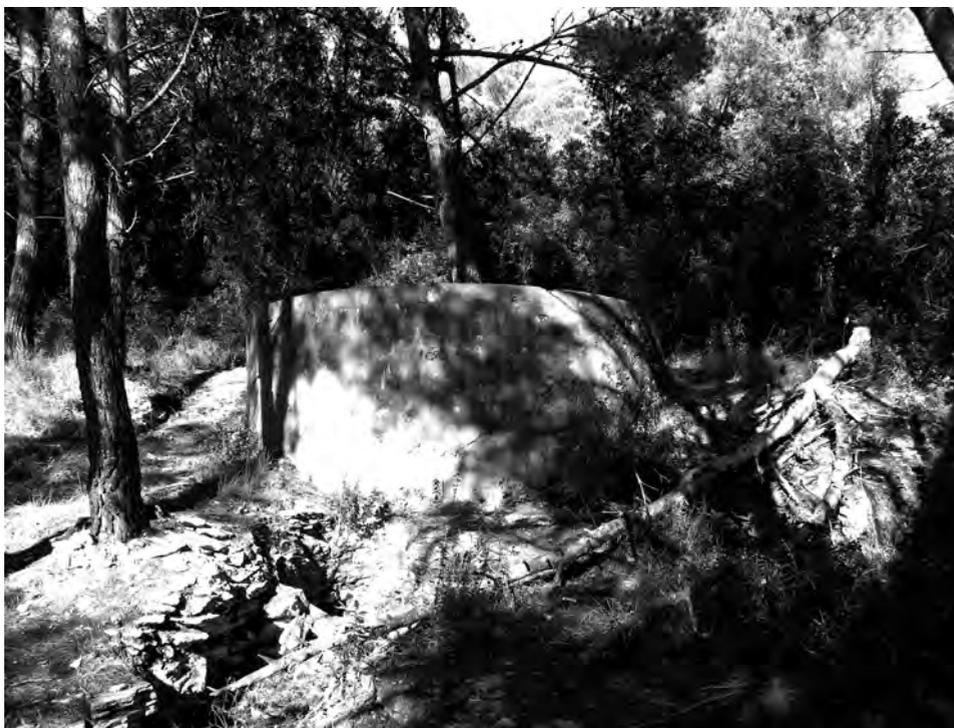
Fig. 2. La cisterna vista dal lato orientale.

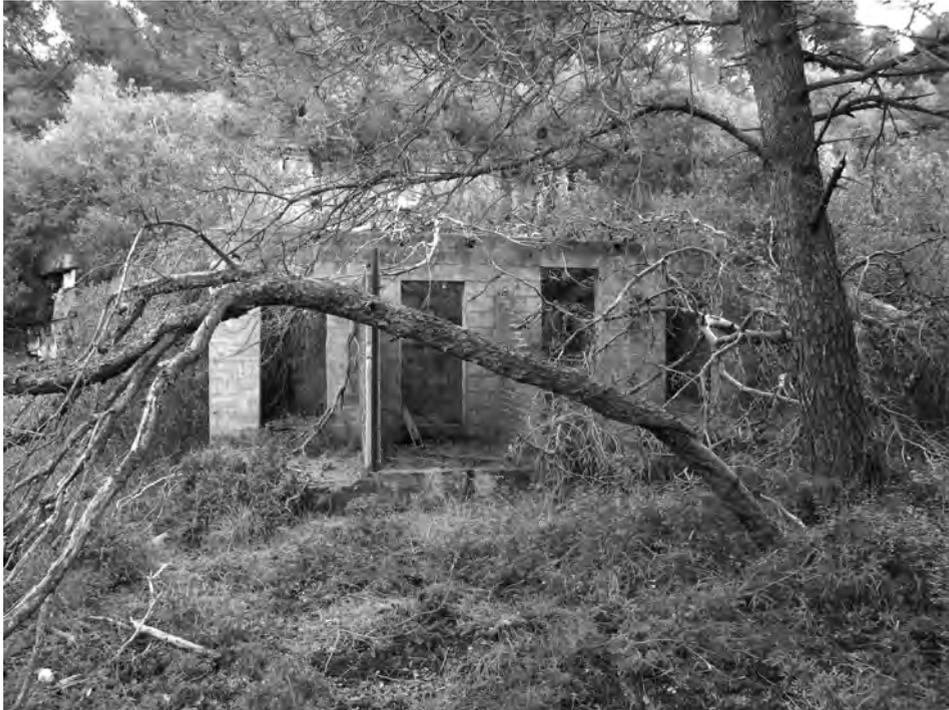
Fig. 1. Il fabbricato ormai semidistrutto secondo la situazione dell'inverno 2015.
