BRANKA VIKIĆ-BELANČIĆ — MARCEL GORENC

## ARHEOLOŠKA ISTRAŽIVANJA ANTIKNOG KUPALIŠTA U VARAŽDINSKIM TOPLICAMA OD 1953.—1955. GODINE

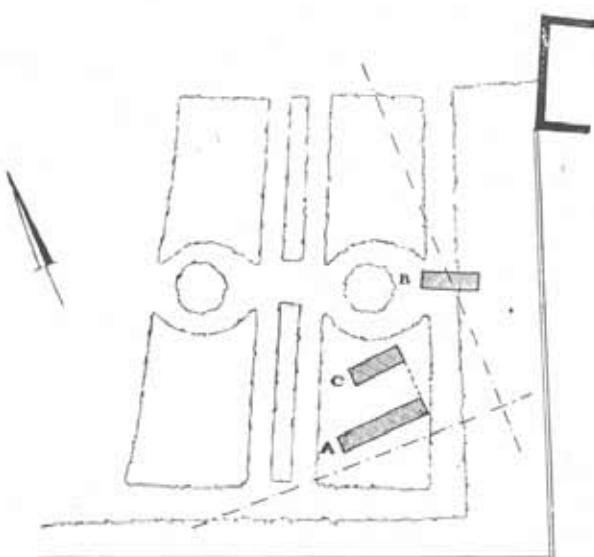
Sl. 1. Skica partera parka sa sondama.

i širini od 1,50 m, a bila je usmjereni u pravcu istok zapad. Sonda B u istočnom dijelu sredine u duljini od 6 m i širini od 1,50 m a pravca sjevero istok jugozapad. Sonda C bila je postvaljena sjevernije od sonde A u smjeru istok zapad u dužini od 6 m a širini od 1,50 m. (Sl. 1, u tekstu).

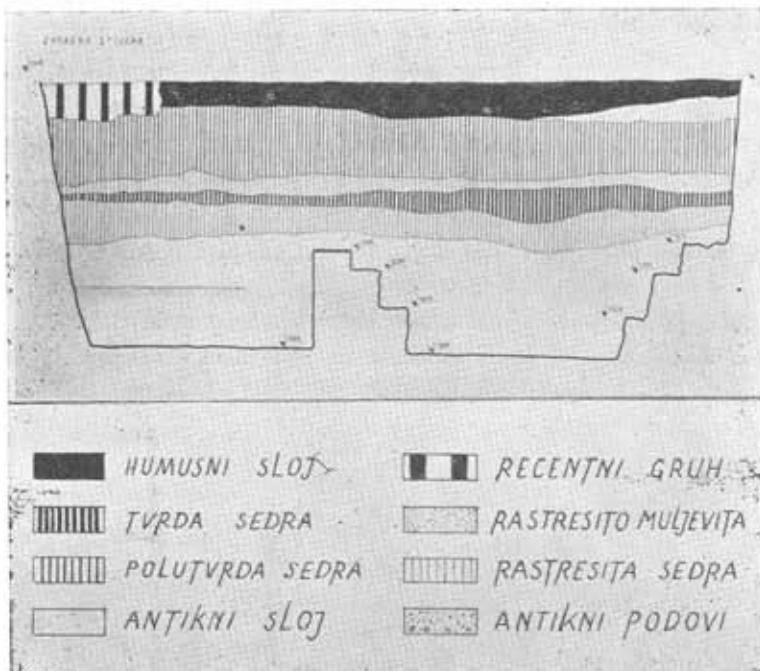
Sl. 2. Zapadni profil iskopa 1953. god. i shema slojeva.

Nakon iskolčavanja sondi prešlo se na horizontalno skidanje otkopnih slojeva. Profili sonda bili su vrlo slični u pogledu slijeda slojeva, razlika je bila u debljini slojeva u odnosu međusobno. Tipični profil davao je slijedeću sliku: a) humozni sloj, b) sloj recentnog gruha s ostacima arhitekture, c) rastresita sedra, d) polutvrda sedra, e) tvrda sedra, f) antikni sloj s arhitekturom i antiknim nasipom. Slojevi sedre sezali su do 1,90 m a među njima onaj iz tvrde sedre bio je osobito debeo i kompaktan. Idealan profil s ovim slijedom dala je kasnije zapadna stijena iskopa u drugoj etapi iskapanja 1953. god. (Sl. 2, u tekstu).

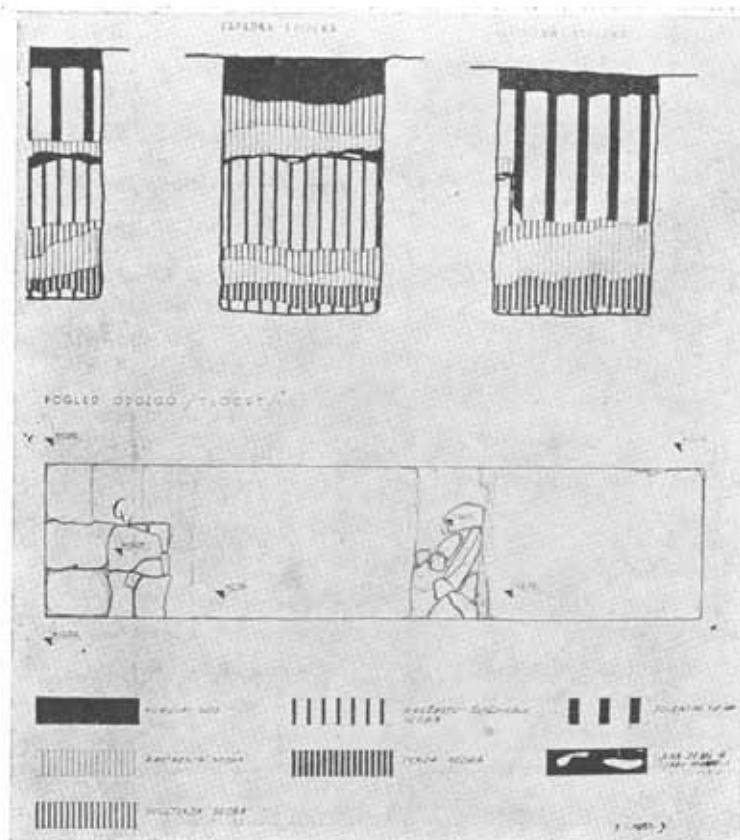
Sl. 4. Sonda B i profil.

fakture. Tragova antiknog zida nije se u ovoj sondi uopće našlo. Kako su ponovo slijedili slojevi sedre do 3 m dubine, a bili su bez kulturnih ostataka, odlučeno je, da se iskop u sondi prekine, osobito jer je sedra na toj dubini bila gotovo neprobojna.

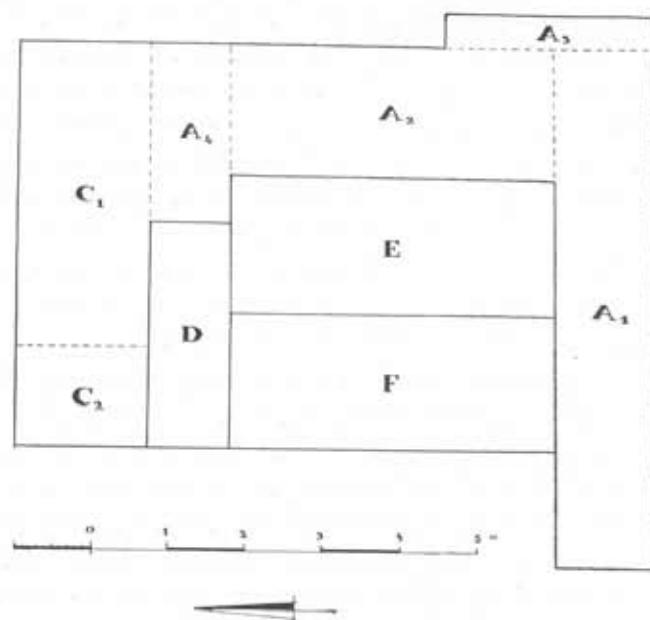
Sl. 5. Skica sonda i novonastalih prostora.

Zbog novonastale situacije, koju je diktirao smjer i raspored antikne arhitekture moralo se je sondu A spojiti sa sondom C, tako, da su nastali novi prostori D, E, F, a isto tako i proširiti u istočnom i sjevernom smjeru ( $A_2$ ,  $A_3$ ,  $A_4$ ). (Sl. 5, u tekstu).

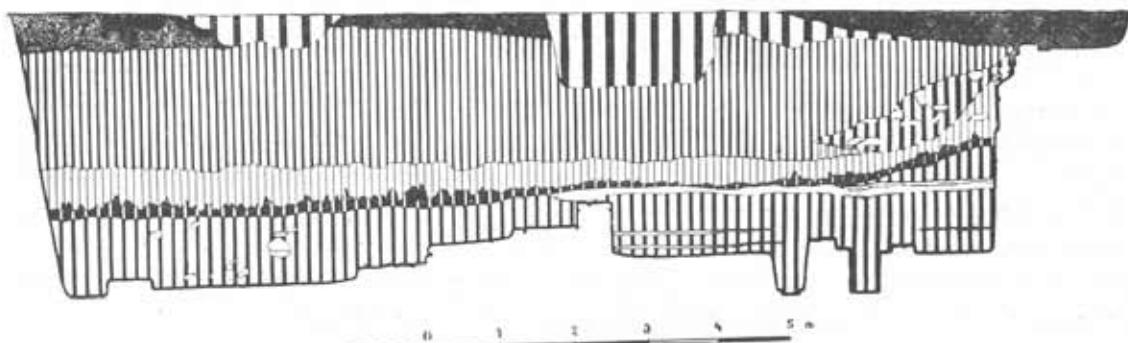
Sl. 8. Profil sjevernog iskopa 1955. god.

Radovi u oba bloka održavali su se usporedno. Radilo se kao i ranije po sistemu horizontalnog skidanja otkopnih slojeva, a stratigrafija slojeva je uglavnom bila slična ranijoj (sl. 8, u tekstu). Nakon tankog humognog sloja i sloja s recentnim nasipom i tragovima recentne arhitekture, nizali su se do cca 2 m dubine slojevi

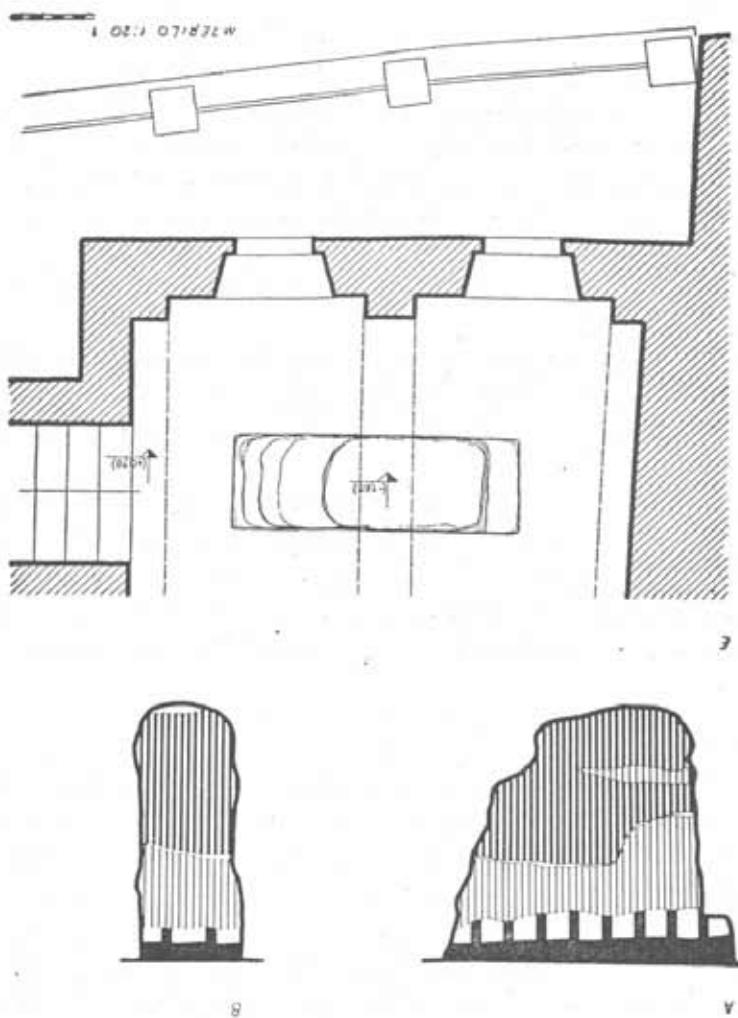
Sl. 10. Sonda 2 i profil.

Ova sonda iskolčena je u podrumu kuće Šmid-Lehner u ulici Nad zidom br. 2. Sonda je duga 2,50 m a široka 0,80 m, te ima pravac istok zapad. Prvi otkopni slojevi dali su recentni nasip izmješan s komadima sedre a u zapadnom dijelu sonde

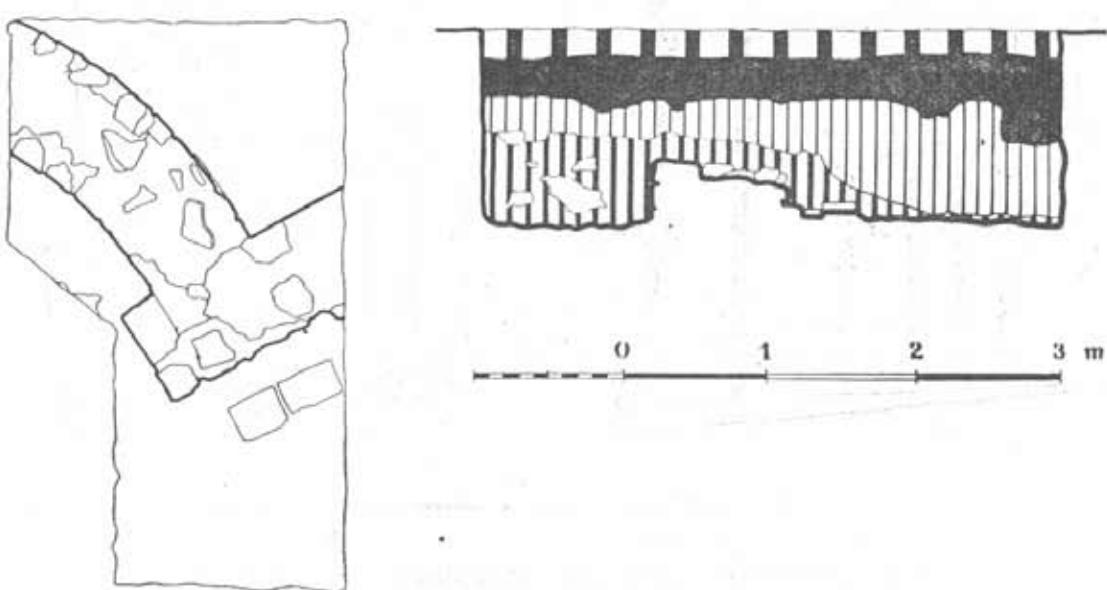
Sl. 11. Sonda 3 i profil.

Iskolčena je na istočnom puteljku u sjevero istočnom dijelu partera parka sjevero istočno od iskopa u parku. Duga je 4 m a široka 1,50 m, ima smjer sjever jug.

Nakon što je skinut tanki humozni sloj, ušlo se u tamno smedi subhumus u kome se nalazilo nešto ulomaka recentne cigle. Na dub. od 0,80 m nailazi se u sjevero zapadnom dijelu sonde na solidni antikni zid, graden iz dobro obrađenog kamena, širine 0,80 m čiji pravac odgovara pravcu antiknih zidova u iskopu. Prilikom daljnog čišćenja ovog zida i proširavanja sonde u sjevero zapadnom smjeru utvrđeno je, da zid apsidalno zavija u sjeverozapadnom pravcu i da je na samom početku s istočne strane obrubljen lijepo tesanim ugaonim kamenom. Ovaj zid nije u potpunosti očišćen, jer su se oko njega nalazile naslage neobično tvrde sedre. Pošto se razbijanje sedre odvijalo veoma sporo i zbog kratkoće raspoloživog vremena, prestalo se s radom u sondi, tim prije što ona ulazi u sklop predviđenog iskopa za god 1956. Čini se, da apsida po svom položaju pripada velikom istočnom objektu, koji će se u slijedećoj godini istraživati.

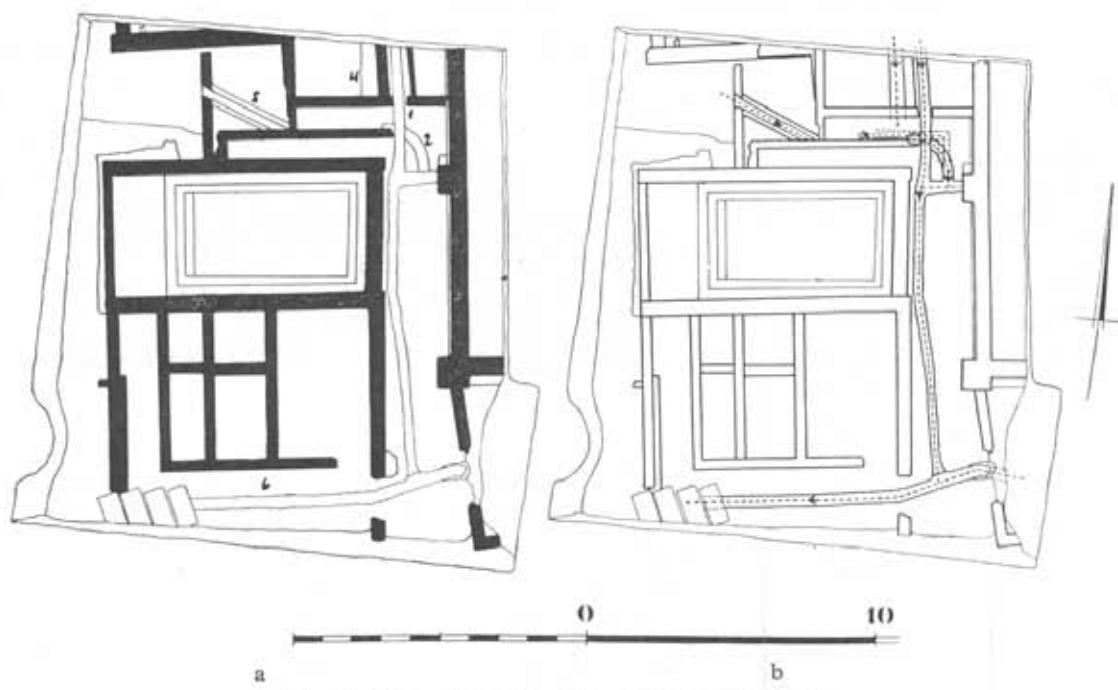
Sl. 12. Plan iskapanja 1955. i plan kanalizacije.

skim prostorima, koji zasad nije još definiran, ali je vjerojatno spojni kompleks između prva dva. Ove komplekse povezuje sistem kanala (kanali 1—6), među kojima se ističu dva — jedan pravac sjever jug (kanal 1) i drugi smjer istok zapad (kanal 6) (sl. 12a i b, u tekstu).

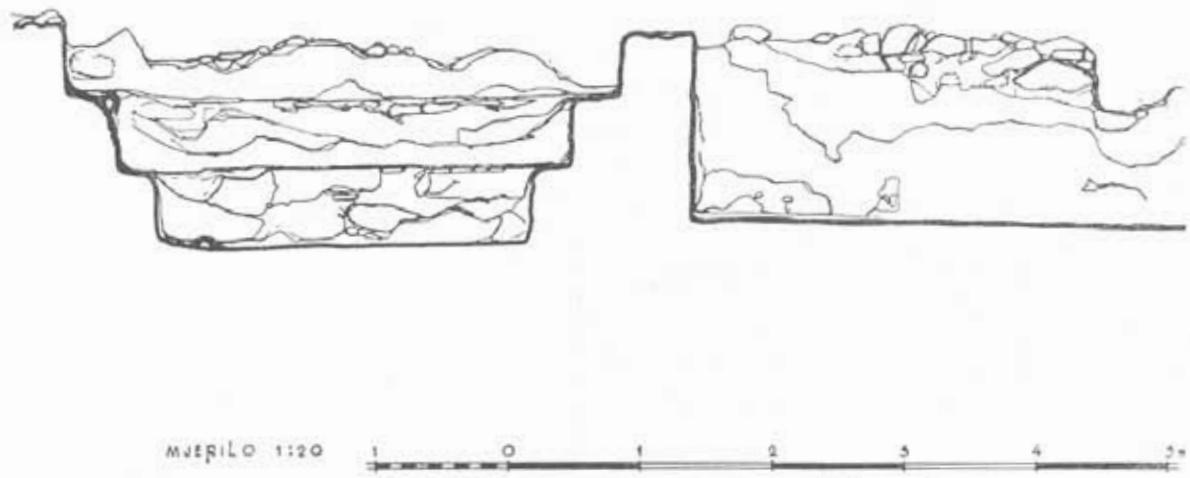
Sl. 13. Pogled na istočnu stranu s otvorima za izljev vode.

njavaju pored kamena i masivne cigle (vjerojatno kasniji popravci). Izlivni otvor bazena nalazi se na 0,35 m od ruba nutarnjeg sjevero istočnog kuta bazena. Imao je polukružni presjek promjera 0,08 m. Osim njega na vrhu klupe u istom sjevero istočnom kutu, nalazio se je jedan drugi otvor, kružnog presjeka (0,10 m promjera) (sl. 13, u tekstu). Na zapadnoj strani bazen se nastavlja u platformu pačetvorinastog oblika, dužine 4,20 m a širine 2,50 m. Platforma je bila umetnuta između produljenog sjevernog i južnog zida bazena, imala je bijelo ožbukani pod i prema zapadu završa-

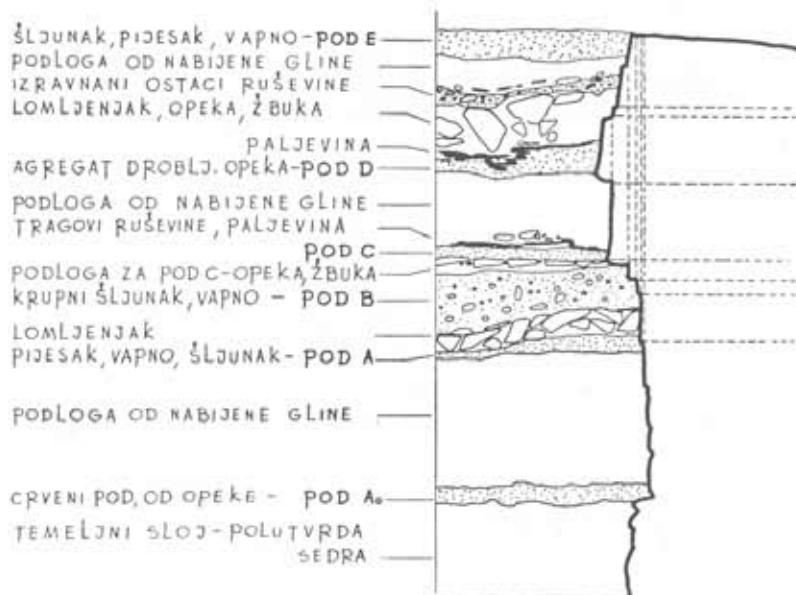
Sl. 14. Južni profil sonde platforme s podovima.

vala bijelo ožbukanim pragom. Već na prvi pogled moglo se utvrditi, da platforma nije nastala u isto vrijeme kad i bazen. Zbog toga je u južnom dijelu platforme načinjen istražni rov u obliku kvadrata (stranica 1,43 m), kako bi se ispitala njena struktura i njen odnos prema bazenu<sup>10</sup>. Profili i sadržaj istražnog rova dali su nam uvid ne samo u razvoj platforme nego i strukturu vanjskog lice zapadnog zida bazena, kao i njegovog odnosa prema platformi (sl. 14, u tekstu). Zid bazena sa svojim temeljem bio je ukopan u sedru zdravicu, a imao je sokl visok cca 0,35 m. Na razini sokla nalazio se je popločenje od opeke, koje je pripadalo temeljnem podu najstarije platforme ( $A_0$ ). Kasnije je na ovaj pod stavljena debela naslaga gline (0,60 m), a na nju je položen prvi pod A iz pijeska, vapna i šljunka. U isto vrijeme bilo je prvi put žbukano i vanjsko lice zapadnog zida bijelo sivkastom žbukom bez glazure (žbuka A) (sl. 14 i 44, na tabli). Na ovaj pod stavljen je sloj lomljenjaka izmješanog opekom u

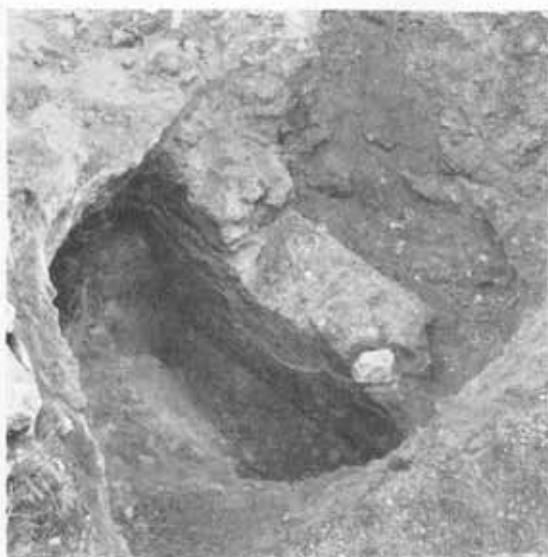
16

Tab. I. Sl. 16, pogled na tek otkriveni zid I; sl. 17, pogled na cijeli zid I, koji skreće na zapad; sl. 18, pogled na zidove I i III, te na sjevero-istočni dio bazena.

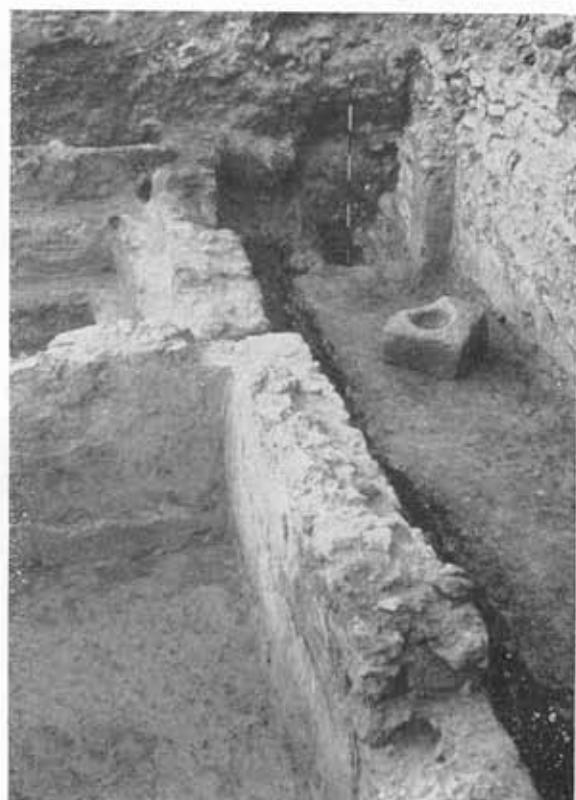
21

Tab. II. Sl. 19, pogled na dio kanala 1 s opločenjem; sl. 20, pogled na veliki zid II s dijelom pilastra; sl. 21, pogled na sjeverni dio uličnog prolaza.

Nakon čišćenja u ovom dijelu iskopa moglo se utvrditi, da se između kanala 1 i velikog zida II, koji leži istočno, nalazi jedan prostor poput nekog hodnika, kome je pod jako debelo ožbukan (sl. 21, na tabli). Tada se prešlo na oslobadanje onog dijela kanala 1, koji leži uz masivni zid I, te se nakon skidanja debelih slojeva sedre došlo do njegovog opločenja. Pokazalo se je, da se kanal nešto sužava i zakreće prema istoku, jer se je morao prilagoditi proširenom starijem temelju zida I (sl. 22, na tabli).

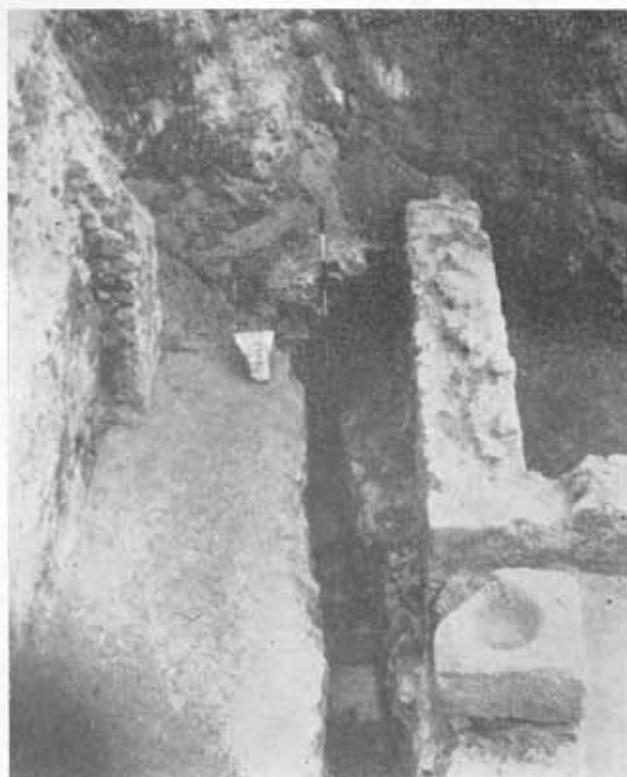
22

Tab. III. Sl. 22, pogled na južni dio uličnog prolaza, kanala 1 i prošireni temelj zida I; sl. 23, pogled na djelomično očišćen bazen i prostore 1 i 2.

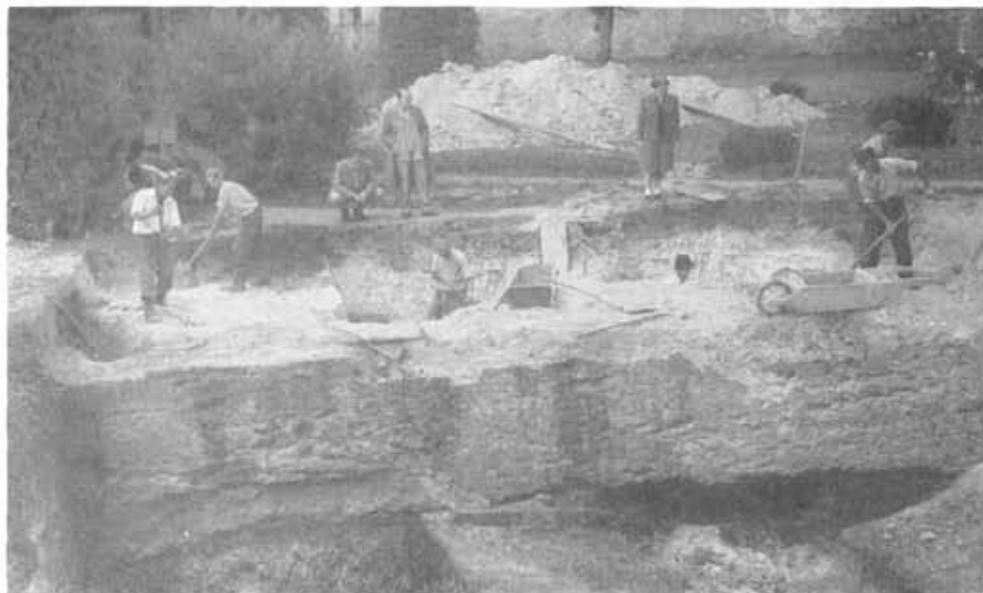
24

Tab. IV. Sl. 24, pogled na masivni sloj tvrde sedre u bloku I, sl. 25, pogled na bazen s platformom (prva zaštita daskama i krovnom ljepenkom).

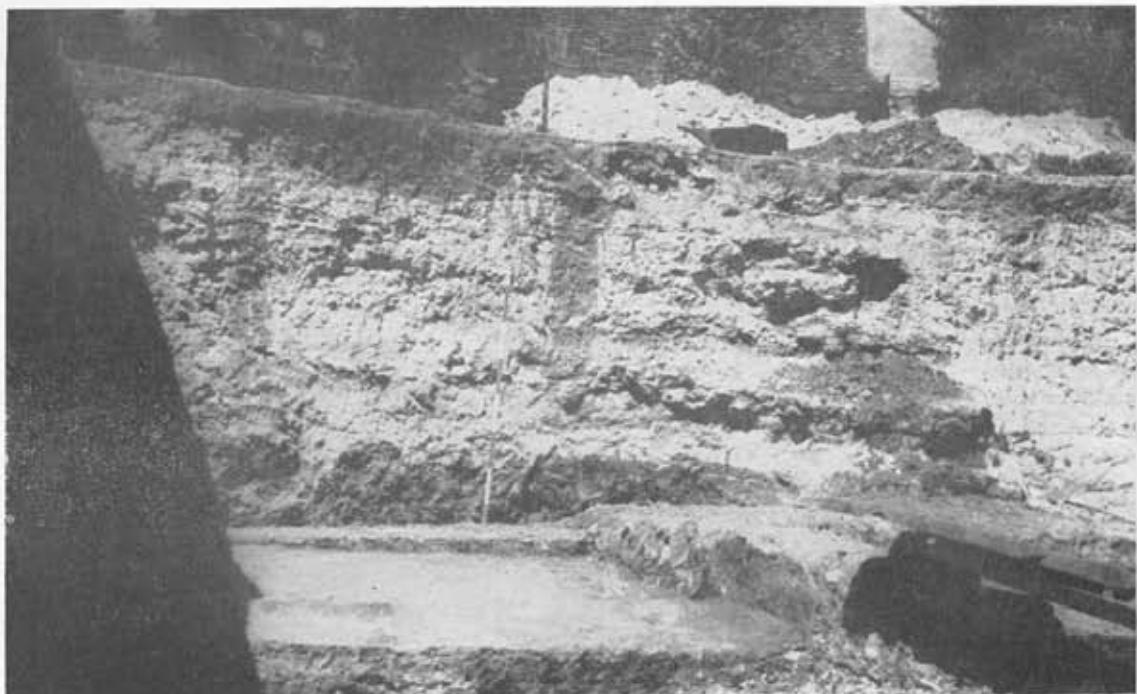
26

Tab. V. Sl. 26, pogled na gornji glazirani pod u južnom prostoru 1 i 2; sl. 27, pogled na donji pod i križište starih temeljnih zidova u prostoru 2.

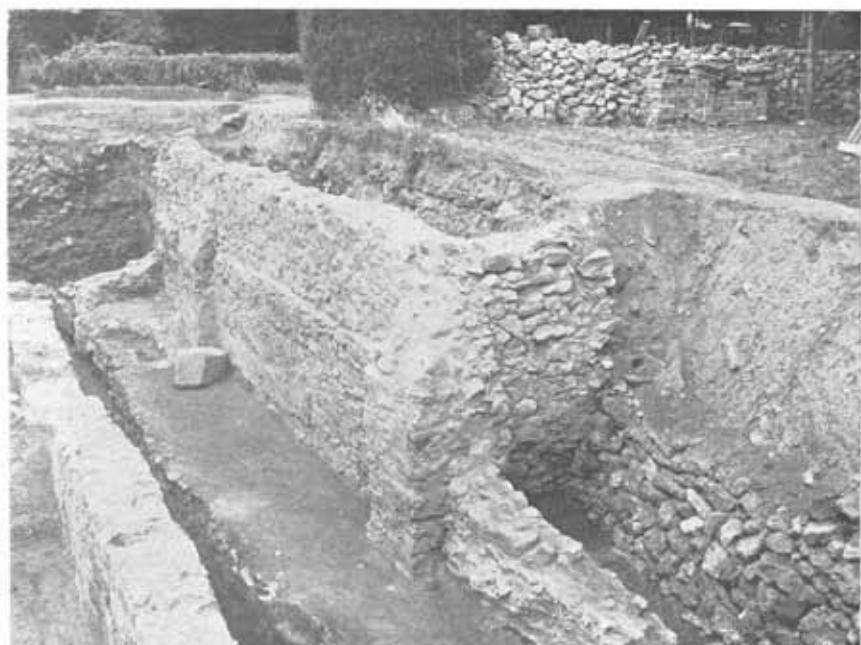
29

Tab. VI. Sl. 28, pogled na istočno lice velikog zida II s pilastrima; sl. 29, pogled na jugo-zapadni dio monumentalne zgrade s pilastrima.

kome je zid s pilastima zapadna strana, jer su oba iste kvalitete, dimenzija i načina gradnje (sl. 29, na tabli). Stoga je prvotna pretpostavka, da se radi o perimentralnom zidu kupališta morala otpasti, jer smo sad dobili jedan novi arhitektonski objekt, koji leži istočno od bazena, a koji je s njim povezan, odnosno razdvojen od njega kanalom 1 i uličnim prolazom, ranije tumačenim kao hodnikom (slika 29, na tabli).

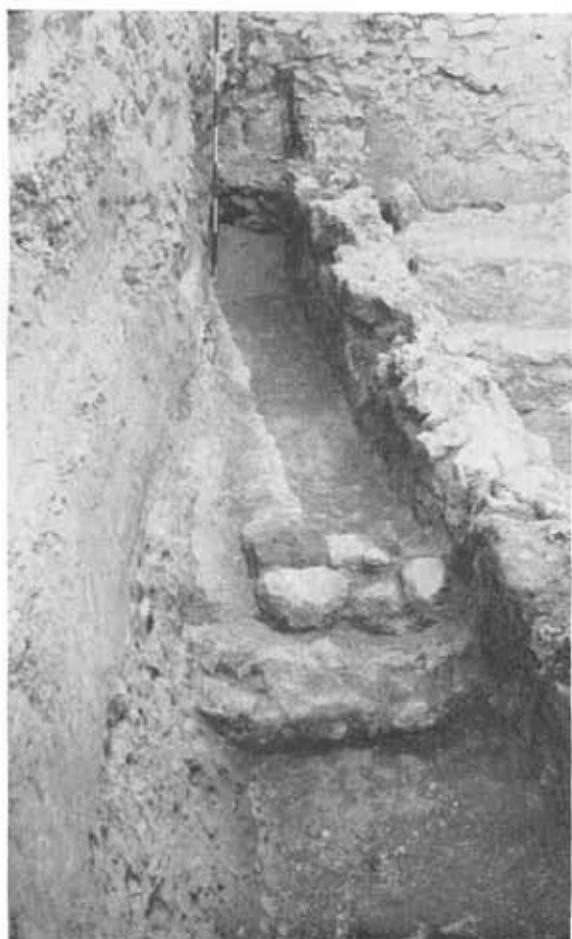
30

Tab. VII. Sl. 30, pogled na bazenčić sjeverno od velikog bazena; sl. 31, pogled na stari temeljni zid ispod platforme.

Nešto sjevernije, od sada potpuno oslobođenog bazena pojavio se jedan uži prostor (cca 0,70 m širine) omeden niskim, užim, dosta trošnim zidićem, koji teče paralelno sa sjevernim zidom bazena u pravcu istok zapad (sl. 30, na tabli). Kakvu je funkciju imao ovaj uski prostor poput nekog bazenčića nije za sada moguće po-

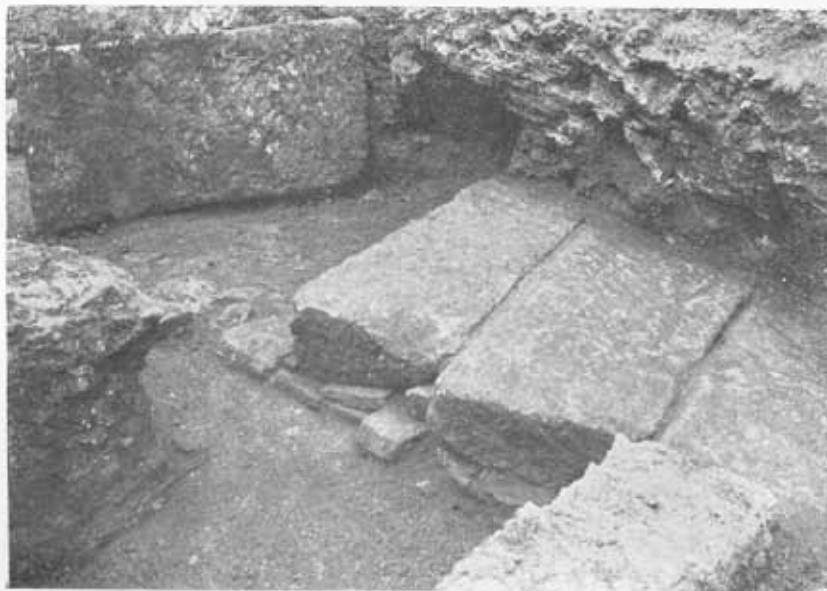
33

Tab. VIII. Sl. 32, pogled na tri prostora južno od bazena; sl. 33, pogled na četiri ploče južno od prostora 3.

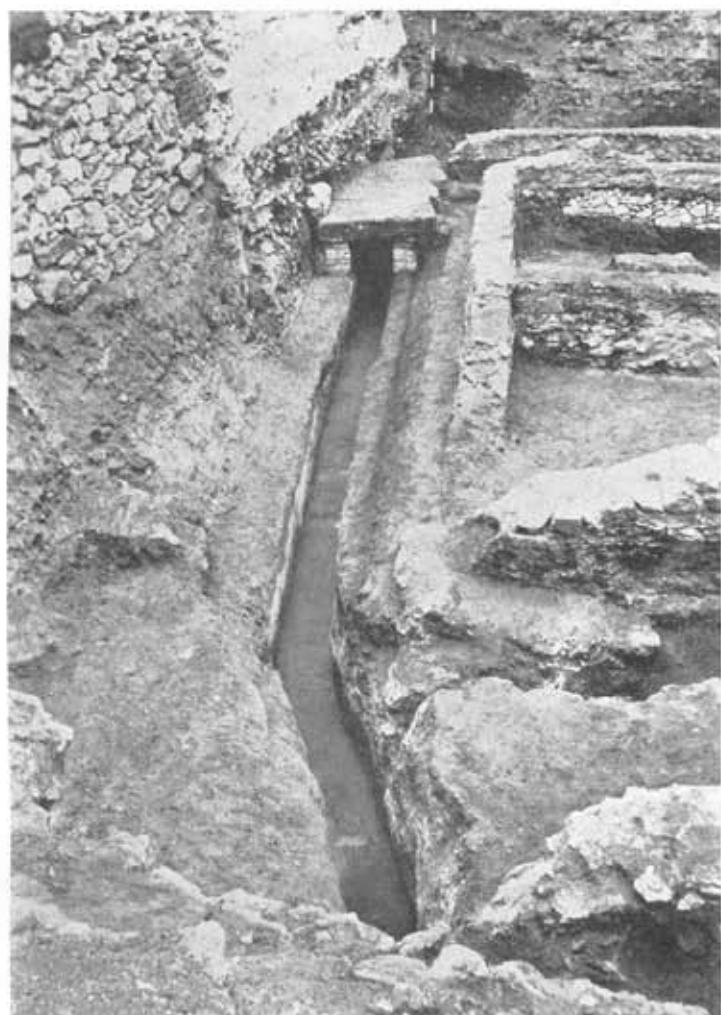
34

Tab. IX. Sl. 34, pogled na južni kanal 6 s opločenjem; sl. 35, pogled na otisak kanalizacionog voda u sedri.

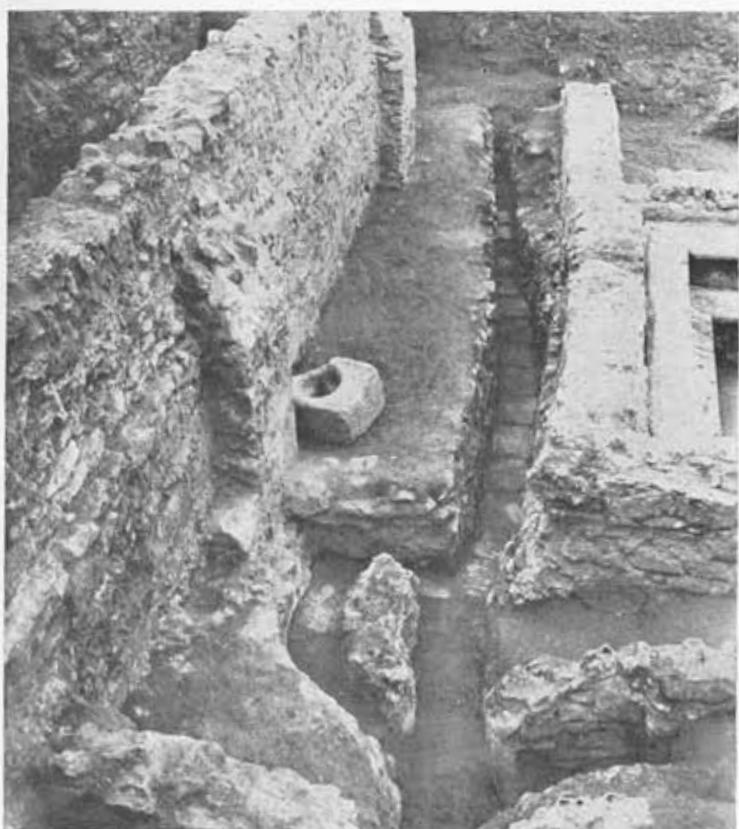
36

Tab. X. Sl. 36, pogled sa sjevera na kanal 1 i kanal 2 s okukom; sl. 37, pogled na blok IV sa sjevernom prostorijom.

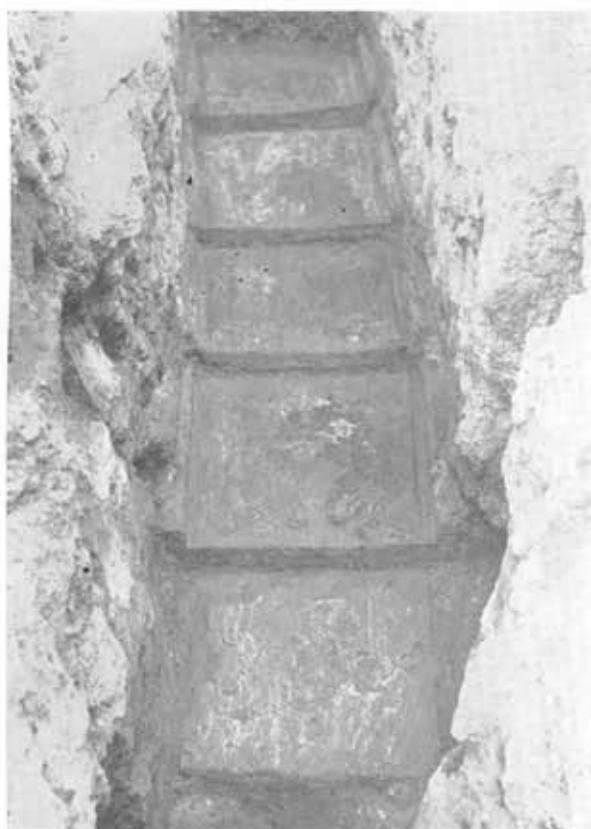
38

Tab. XI. Sl. 38, pogled na najsjeverniji dio kanala 1 sa stepeničastim opločenjem; sl. 39, pogled na zapadni dio sjeverne prostorije s kanalom 4 u sedri,

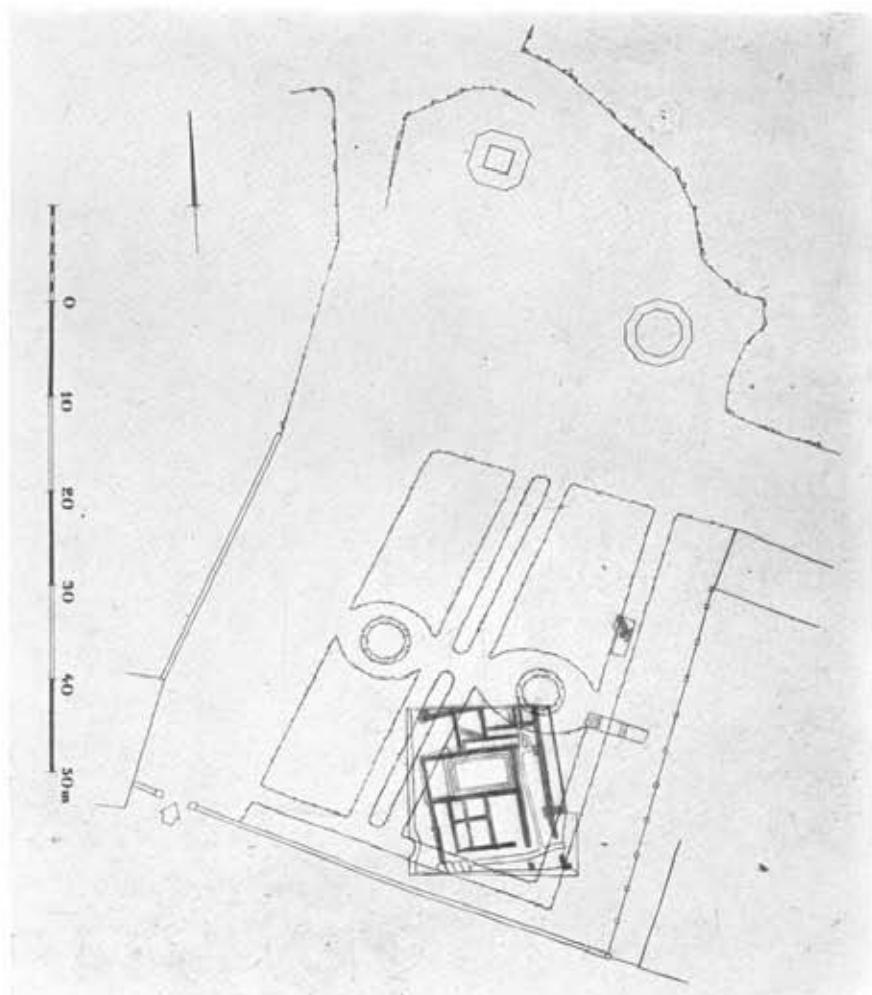
41

Tab. XII. Sl. 40, pogled na kanal 5 (rigol) u bloku IV; sl. 41, plan iskopa u parteru parka  
1955. god.

Nakon sve tri kampanje prostor, koji je zapremao iskop iznosio je 306 m<sup>2</sup>, a izbačeno je 1100 m<sup>3</sup> zemlje i sedre. Smjer cijele arhitekture gravitira prema izvoru t. j. u pravcu sjever jug s otklonom. Istražen je južni dio istočne polovice parteru parka (sl. 41, na tabli).

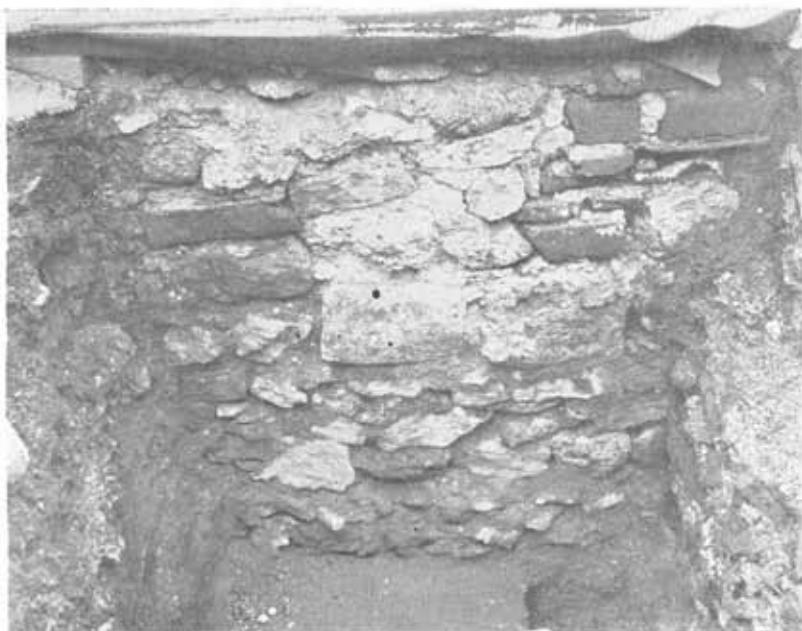
Tab. XIII. Sl. 42, pogled na četiri sloja žbuke sa sjeverne klupe bazena; sl. 43, pogled na vanjsko lice zapadne stijene bazena u sondi platforme; sl. 44, slojevi žbuke na istom zidu u sondi platforme bazena.

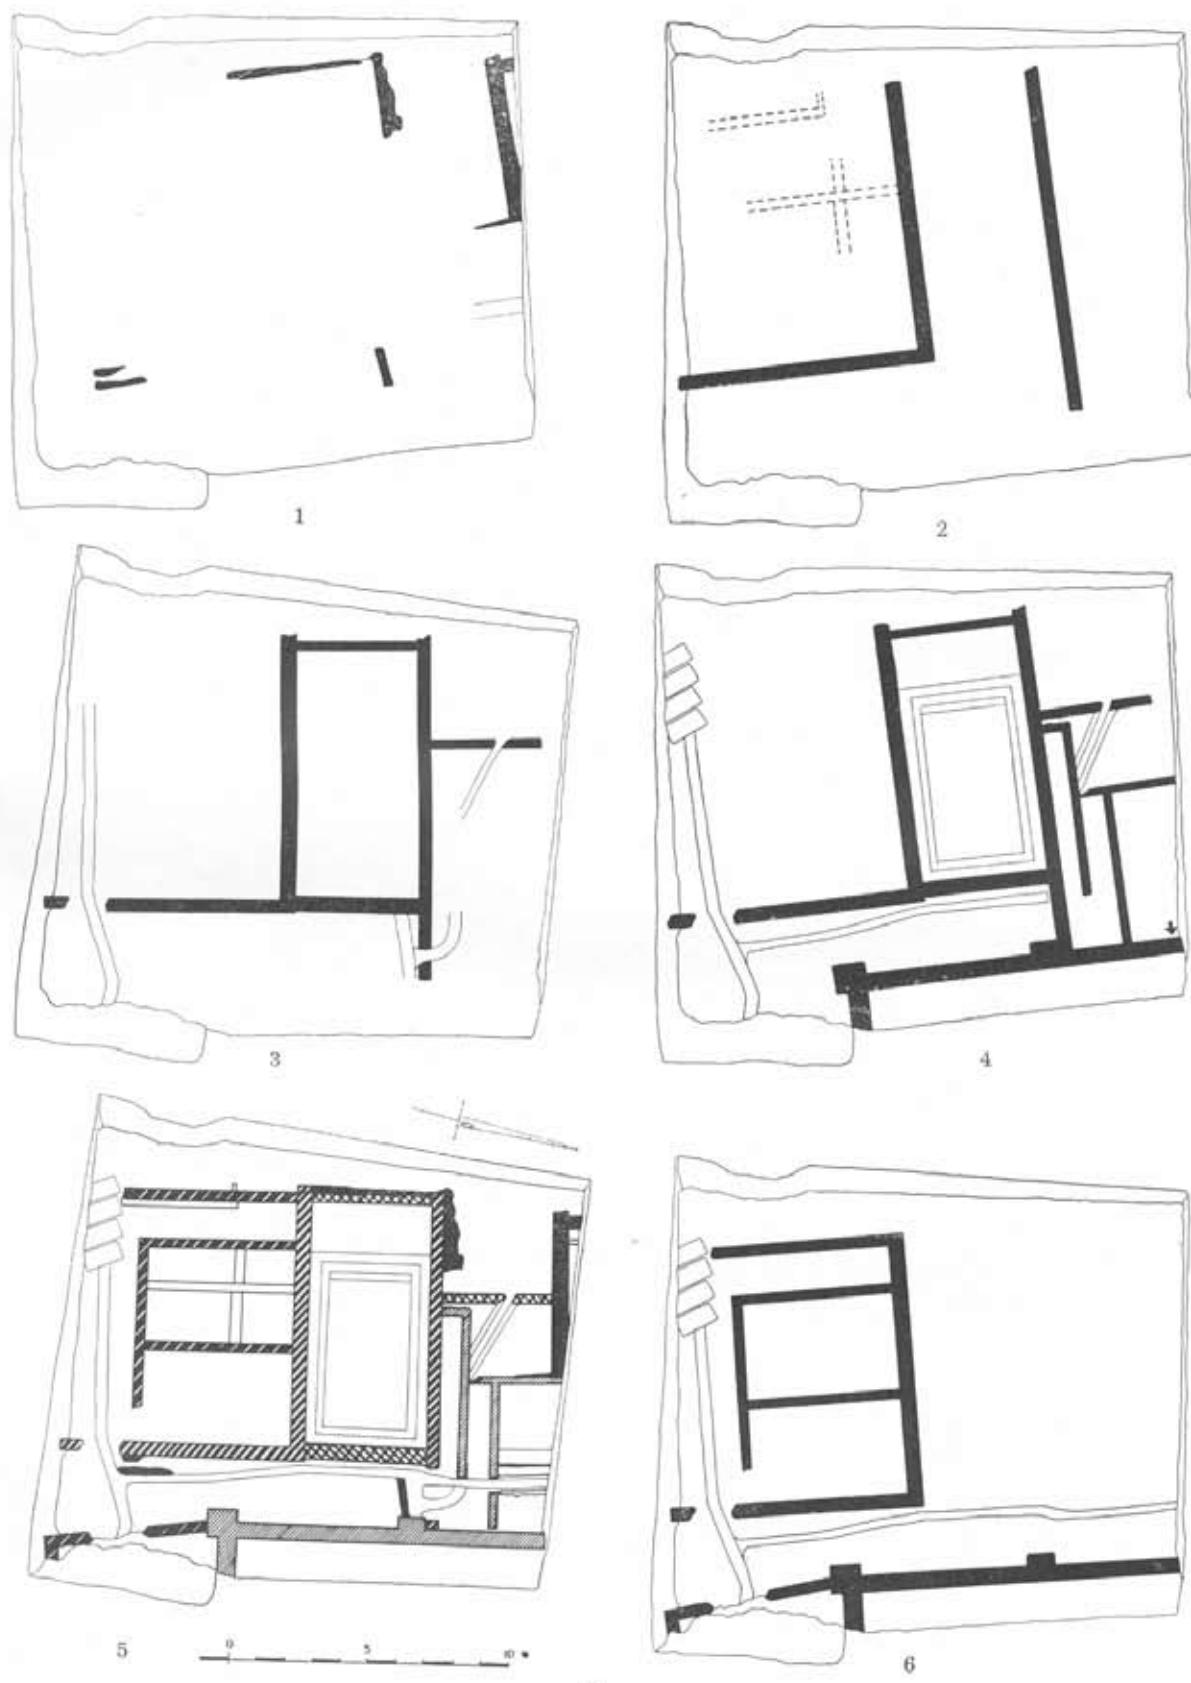
Tab. XXIII. Sl. 65, gradevne faze kupališnog kompleksa (1—6).

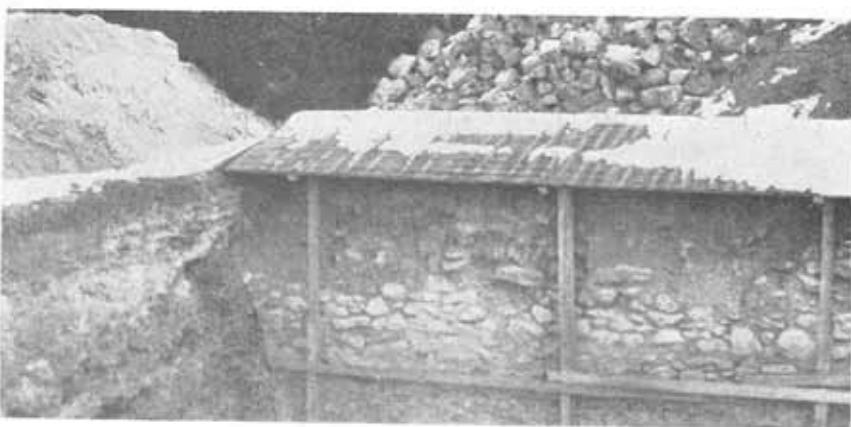
66

Tab. XXIV. Sl. 66, prva mjera zaštite zidova s krovicem; sl. 67, prvobitna zaštita klupa i stepenica bazena; sl. 68, prvi i drugi pregradni zid nakon čišćenja a prije konzervacije.

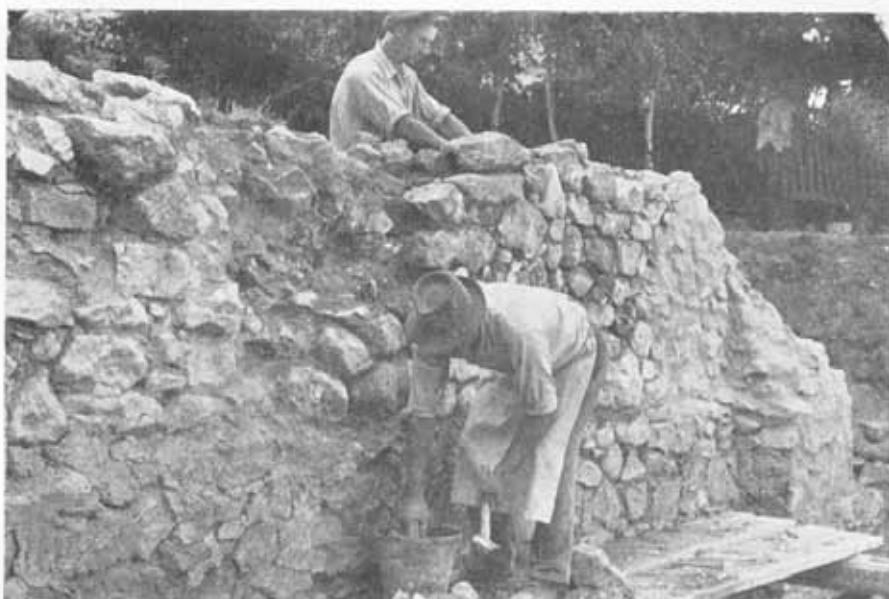
69

Tab. XXV. Sl. 69, rad na konzervaciji velikog zida II s pilastrima; sl. 70, pogled na iskop iz 1955. god. nakon čišćenja i konzervacije.

Na velikom zidu s pilastrima trebala je nešto složenija zaštita, radi samih pilastara. Prvo je preko njih od najgornjeg ruba zida spuštena široka traka ljepenke poput plahte, koja je padala i preko sokla na zidu. No trebalo ju je nekako učvrstiti. Tada je napravljena od letava jedna konstrukcija poput okvira u dimenzijama pilastra, koja je nataknuta preko ljepenke na njega. Time je izbjegnuto bilo kakovo oštećivanje zida. Za južni ugaoni pilastar izrađen je takav nešto komplikiraniji ugaoni okvir (vidi sl. 73).

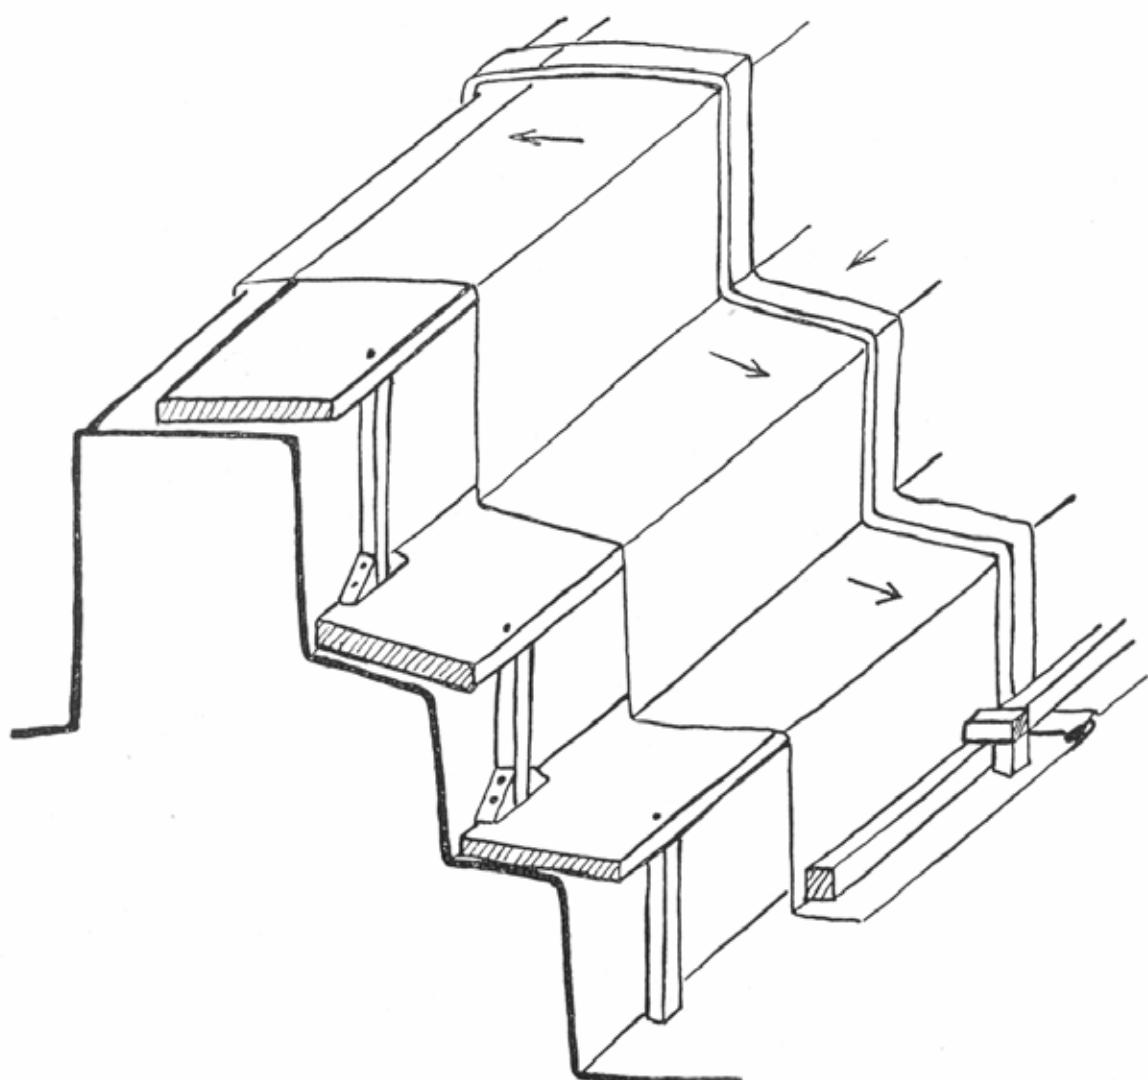
71

Tab. XXVI. Sl. 71, skica zaštite klupa i bazena; sl. 72, skica zaštite kanala.
