# Geodetsko određivanje vertikalnih pomaka objekta »Malančec«

**SAŽETAK.** U ovom je radu dan prikaz geodetskoga određivanja pomaka objekta »Malančec«. Objasnjen je postupak mjeranja i naveden je instrumentarij primijenjen u ovom projektnom zadatku. Na posljetku je izrađen izvještaj obavljenih mjeranja, u tabličnom obliku i u obliku dijagrama. Ovaj je rad nastao kao rezultat suradnje geodetske i građevinske struke na objektu koji je zaštićeni spomenik kulture.

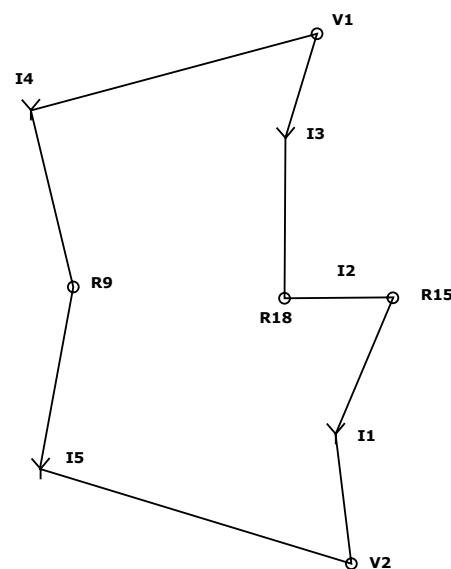
**Slika 2-1.** Skica zatvorenog nivelmanског vlaka

Opažan je zatvoren nivelmanски vlak, gdje su I1-I5 stajališta nivela, kontrolni reperi R9, R15 i R18 su ujedno i vezne točke vlaka, a v1 je reper čija je apsolutna kota izračunata u zatvorenom nivelmanском vlaku koji je koristio za periodično opažanje jednog dijela kontrolnih repera postavljenih na gradevinu (Slika 2-1). Zatvoreni je nivelmanски vlak priključen na reper v2 (Slika 2-1). Odstupanje zatvaranja nivelmanског vlaka bila je:  $+0,0007$  m. Svi su kontrolni reperi opažani u zadatom vremenskom periodu od godine dana, tako da su se sva mjerjenja obavljala tijekom tog razdoblja

- pronaći mrežu stalnih nivelmanских točaka (repera) iz reda generalnog nivelmana (Macarol, 1985.)
- stabilizirati kontrolne repere na objektu (Slika 1-1)
- opažanje zatvorenoga nivelman-skog vlaka (priključak na reper v2, Slika 2-1)
- izračunati zatvoreni nivelmanски vlak (vidi Macarol 1985)
- opažanje kontrolnih repera na objektu (Slika 1-1)
- opažati vertikalnost desnog bočnog vanjskog zida (Slika 3-1)
- izraditi izvještaj obavljenih mjerenja.

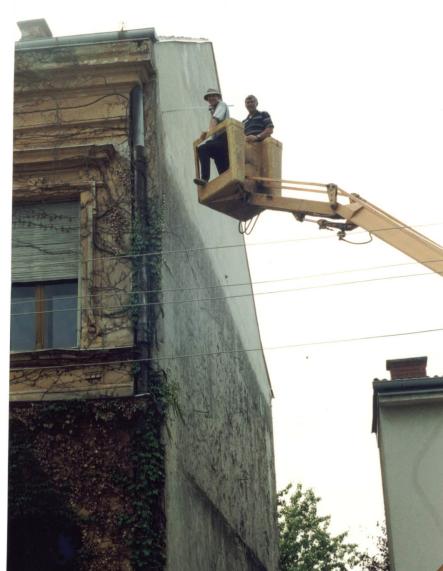
**Slika 3-1.** Opažanje gornjeg reda repera

Prilikom obilaska objekta je ustanovljeno da su pomaci i deformacije najviše naštetili desnom vanjskom bočnom zidu koji se ujedno nalazi na granici sa susjednom parcelom. Osim periodičnog opažanja istog zida u visinskom smislu, bilo je potrebno obaviti opažanje smjera nagiba (Slika 3-1) kako bi se mogle poduzeti određene mjere prilikom sanacije. Način na koji se može pratiti vertikalnost nosivog zida postiže se postavljanjem rastera

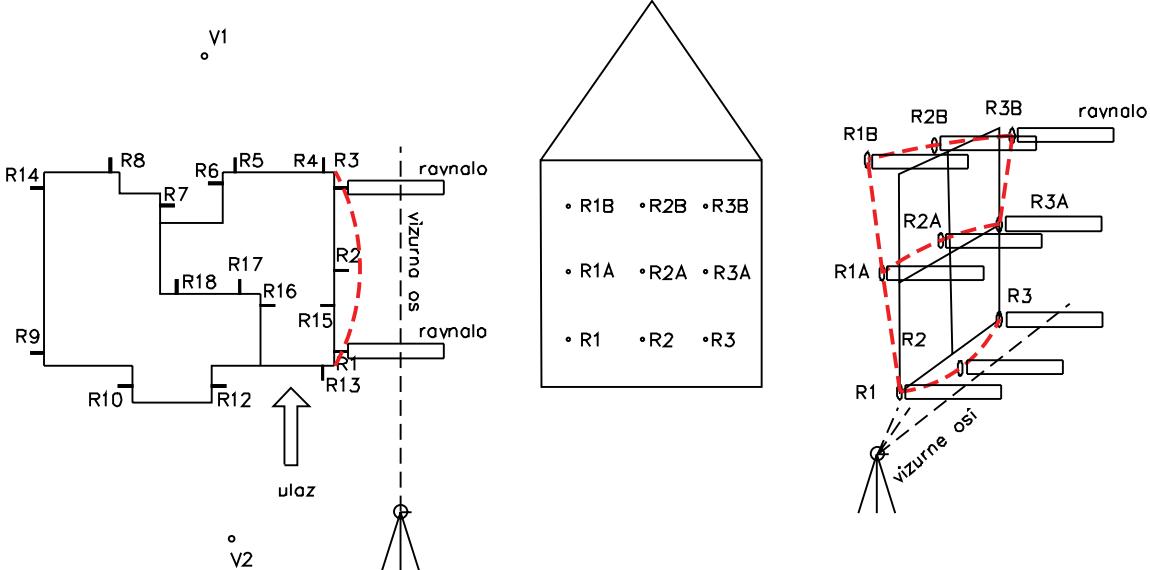
Slika 4-1. Tlocrtni prikaz objekta i prikaz postavljenog rastera kontrolnih repera na bočnom zidu i schematski prikaz načina opažanja vertikalnosti (crvena crtkana linija prikazuje deformaciju zida)

repera u bočni zid konstrukcije, kao što je prikazano na slici 4-1, te se očitavaju vrijednosti na polumilimetarskim ravnalima postavljenim horizontalno na njima. Mjerna stanica se postavi do prvog repera (R1) tako da se istovremeno vide svih devet repera na zidu (Slika 4-1). Opažajući naizmjenično vrijednosti na polumilimetarskim ravnalima postavljenim na reperima R1 i R3, namještamo ista očitanja i time dovodimo vizurnu os mjernih stanica paralelno pravcu postavljenom kroz repera R1 i R3. Kada se to postigne, zakoči se alhidada, a pomicanjem durbi-

na očitaju se vrijednosti na preostalim reperima (Slika 4-1). Prilikom postavljanja mjerila na repera uvijek se mora obratiti pozornost da na njima nema zaostalih naslaga i prije opažanja ih je potrebno pregledati i očistiti.

Očitane se vrijednosti upisuju u tenuški obrazac. Razlikom očitanja paralelne vizurne osi na reperima R1 i R3 i svih drugih očitanja kontrolnih repera R2, R1A, R2A, R3A, R1B, R2B i R3B, dobiven je točan otokon zida od vertikalnosti (u milimetrima) u pozitivnom i negativnom smislu, zavisno na koju stra-

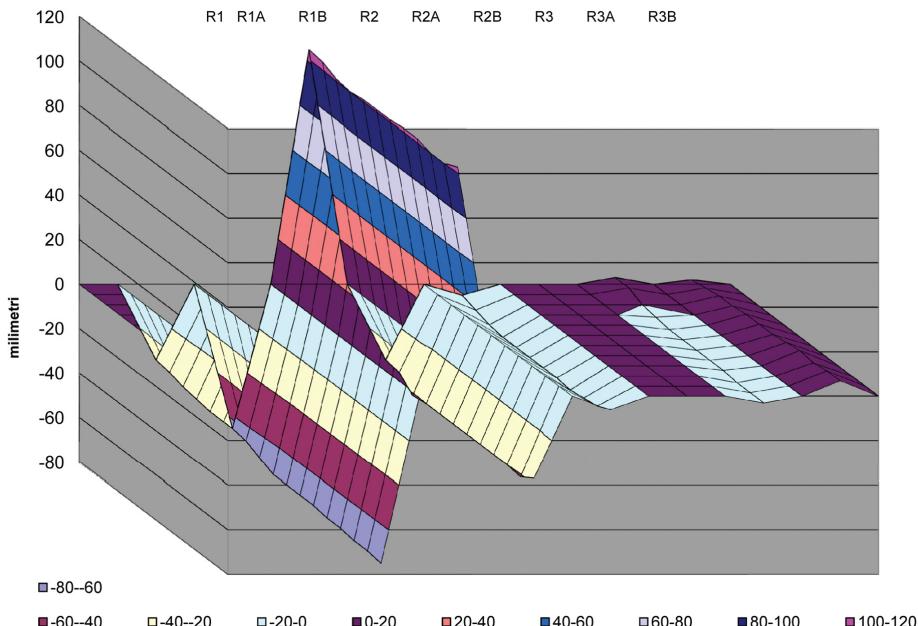
Grafički prikaz 4-1. Dijagram vertikalnosti bočnog zida.

nu je zid nagnut. Takav rezultat upisuje se u tabelarni prikaz i služi kao izvješće obavljenih mjerjenja vertikalnosti bočnog zida (Tablica 5-2) s prikazanim dijagramom (Grafički prikaz 4-1). Za kontrolne repera opažane u svrhu ispitivanja vertikalnosti zida postignuta je preciznost od 1 mm.

U tablici 5-2 dan je prikaz vrijednosti odmaka u milimetrima od referentnog pravca postavljenog kroz repere R1 i R3, što se može pročitati iz stupaca tablice 2, dok nam redovi prikazuju vremenski period opažanja. Kako su prikazana izvješća izrađena u \*.xls tabličnom formatu, takva se predaju izvodaču i on iz danih podataka može jednostavno zaključiti smjerove pomaka i deformacije konstrukcije. Slika 5 prikazuje rezultate obavljenih mjerenja vertikalnosti bočnog zida u obliku dijagrama.
