## **Romanička crkva sv. Nikole kod Baške na otoku Krku**

Arhitektonska istraživanja

## **The Romanesque Church of St Nicholas near Baška on the Island of Krk**

Architectural Research

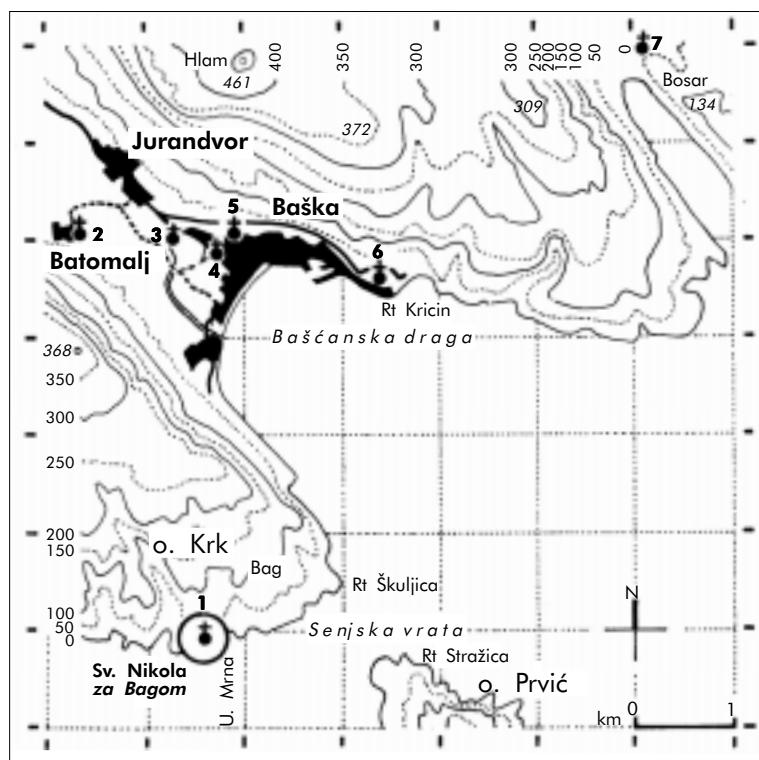
**SL. 1. Topografski položaj crkve sv. Nikole za Bagom i razmještaj drugih bašćanskih crkava posvećenih istom sveću**

**FG. 1. Topographical site of the church of St Nicholas "za Bagom" and the sites of the other churches of St Nicholas around Baška**

1. Sv. Nikola za Bagom
2. Sv. Nikola u Batomalju
3. Sv. Nikola (?) na Mireh
4. Sv. Nikola ("malteški")
5. Sv. Nikola na Gorići
6. Sv. Nikola (?) na Kricinu
7. Sv. Nikola na Bosaru

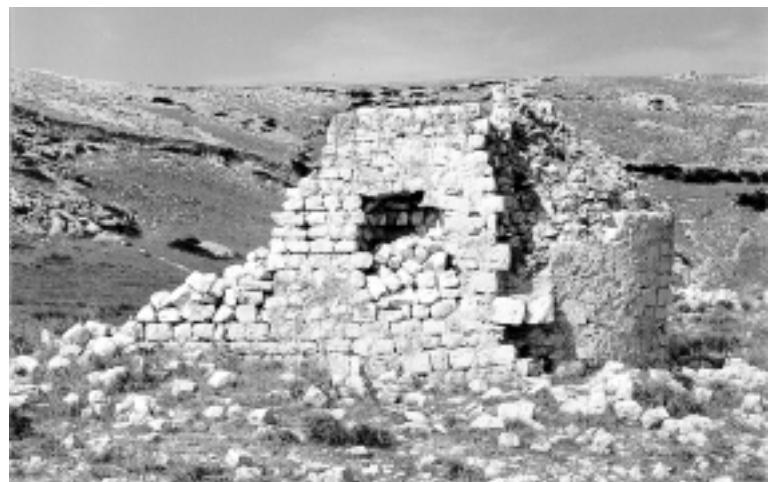
**SL. 3. Ostaci crkve sv. Nikole, pogled na južno pročelje**

**FG. 3. Remains of the church of St Nicholas, view of the south facade**

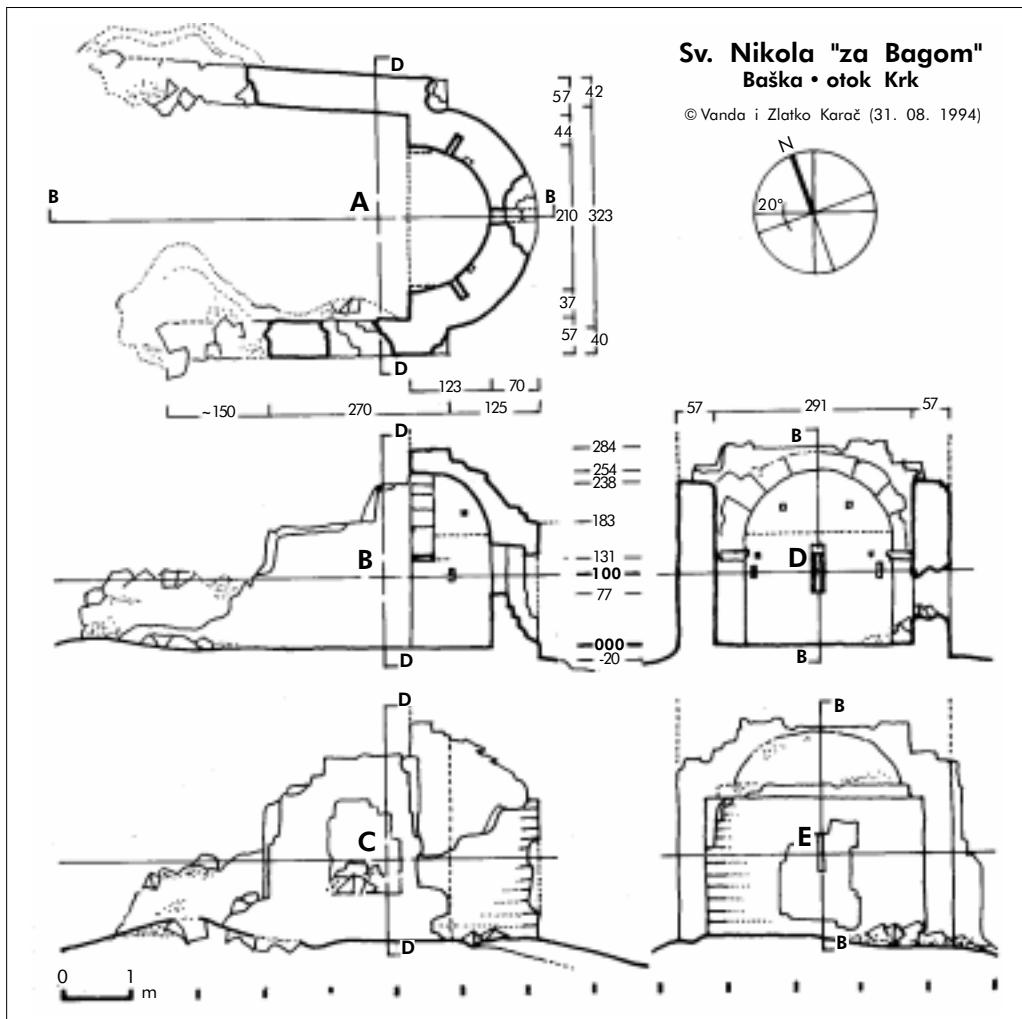
**SL. 4. Arhitektonska snimka crkve sv. Nikole:**  
A - tlocrt, B - uzdužni presjek, C - pogled na južno pročelje, D - poprečni presjek, E - pogled na istočno pročelje

**FG. 4. Architectural drawing of the church of St Nicholas:** A - ground plan, B - longitudinal section, C - view of the south facade, D - cross section, E - view of the east facade

Bašćanska crkvica sv. Nikole po svojim tipološkim odrednicama pripada skupini jednostavnih jednobrodnih romaničkih crkava s polukružnom svodenom apsidom i ravnim neraščlanjenim zidovima, bez tragova svođenja broda.<sup>16</sup> Dobro je orijentirana, svetištem prema istoku, uz nagib uzdužne osi od 15 stupnjeva u smjeru SZ-JI. Građevina je unatoč svojoj impresivnoj impostaciji u pejsažu relativno malih dimenzija i posve je sumjerljiva drugim bašćanskim crkvama iste skupine. Vanjska je širina lađe 415 cm, dok njezinu punu dužinu i točne proporcijalne odnose nije moguće utvrditi zbog posve razorenoga zapadnog dijela.<sup>17</sup> Rustikalna apsidna konha (unutarnje širine niše od 210 cm) malo je dublja od polukruga (sl. 4).

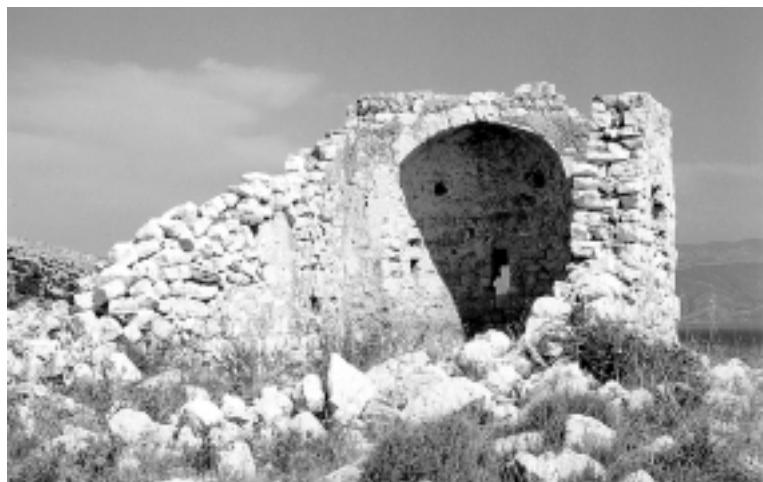
**SL. 5. Crkva sv. Nikole,  
pogled u unutrašnjost  
svetišta s tragovima  
prozora i kotenih rupa  
za ugradbu oltarne  
pregrade**

**FG. 5. Church of St  
Nicholas, the presbytery  
interior with traces of  
the window and holes  
that used to hold the  
chancel screen**

S unutrašnje strane svetišta, na visini od 100 cm, postoje dvije pravilne četverokutne niše (dimenzija 12x18 cm), simetrično smještene u odnosu prema uzdužnoj osi crkve, a sežu do polovice debljine zida (sl. 5). Na tim se mjestima često javljaju kustodije, no zbog malih dimenzija niše vjerojatno je riječ o kotvenim otvorima u koje se ugradivala oltarna pregrada.

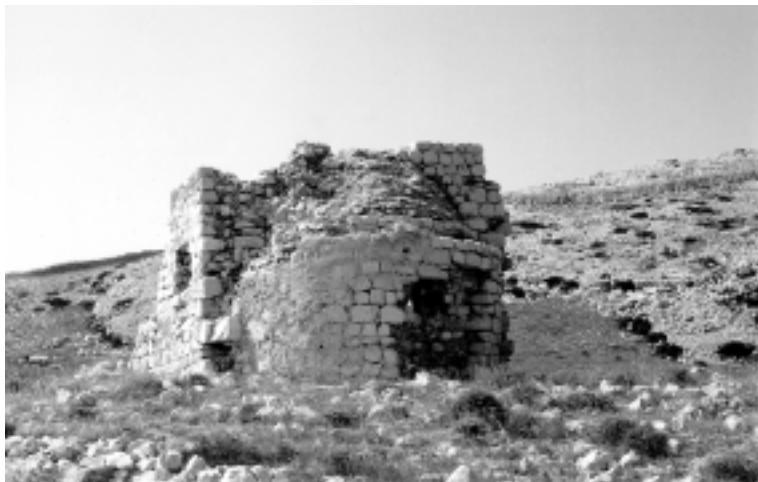
**SL. 6. Crkva sv. Nikole,  
pogled na istočno  
pročelje s apsidom**

**FG. 6. Church of St  
Nicholas, view of the  
east facade with the  
apse**

Apsidna konha u čvrstom je prevezu sa zidovima lađe, pa se iz sačuvanih ostataka može zaključiti da su svi postojeći dijelovi crkve izgrađeni u istoj fazi. Iznad svetišta je u cijelosti sačuvana masivna svodna kalota (sl. 5) na čijoj se vanjskoj strani razaznaje debeli sloj morta iz kojega na nekim mjestima još strše ulomci pločastog kamena, vjerojatno tragovi prvotnog pokrova škrilama (sl. 6).

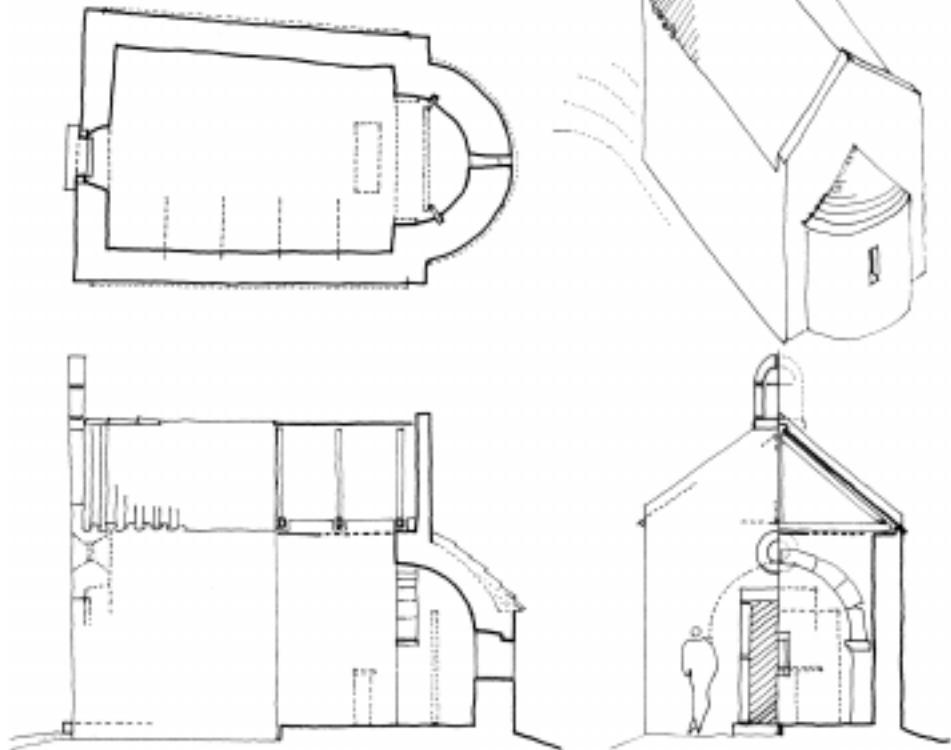
**SL. 7. Idealna  
rekonstrukcija prvotnog  
izgleda crkve sv. Nikole**

**FG. 7. Ideal reconstruc-**  
**tion of the original**  
**appearance of the**  
**Church of St Nicholas**

Po svojim arhitektonskim osobitostima crkva sv. Nikole jednostavna je romanička građevina koja se tlocrtnim i prostornim obilježjima uklapa u široko rasprostranjenu tipološku skupinu sjevernojadranских jednobrodnih crkvica s polukružnom svodenom apsidom i četverokutnom zdepastom lađom, najčešće natkrivenom tabulatom.<sup>31</sup> Prema dimenzijama sačuvanih dijelova crkve, načinu gradnje i drugim analiziranim karakteristikama utvrđeno je da je gotovo istovjetna drugim baščanskim crkvicama iz razdoblja romanike (npr. *Sv. Kristoforu*, *Sv. Eufemiji*, *Sv. Mariji Magdaleni*, *Sv. Marku*, *Sv. Tomi* ...), pa je očito da je nastala u istom radioničkom krugu lokalnih graditelja koji su u kvarnerskim ruralnim prostorima tijekom nekoliko stoljeća (od kraja 11. do potkraj 14. st.) širili gotovo neizmijenjeni predložak pučke romaničke crkvice (vidi idealnu rekonstrukciju na sl. 7).
