TRADICIJSKO GRADITELJSTVO SENJSKOG ZALEĐA: OSVRT KONZERVATORA

IVANA ŠARIĆ ŽIC

Konzervatorski odjel u Rijeci

Stručni rad

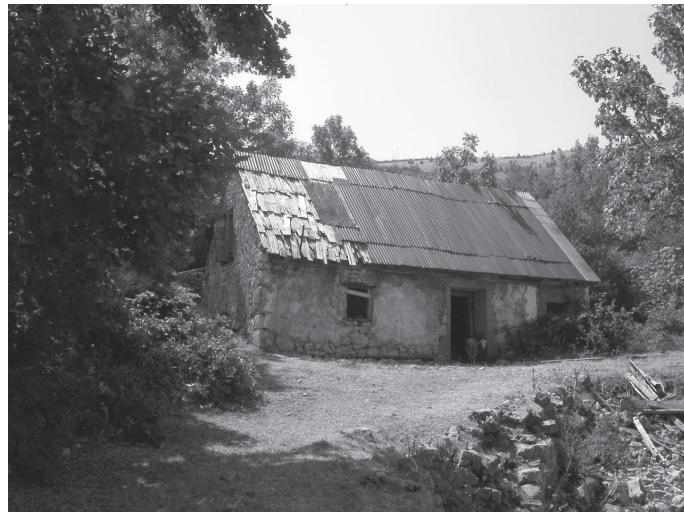
*Slika 1: Ljubežine – gospodarski objekt
(snimila Ivana Šarić Žic, kolovoz 2003. godine)*

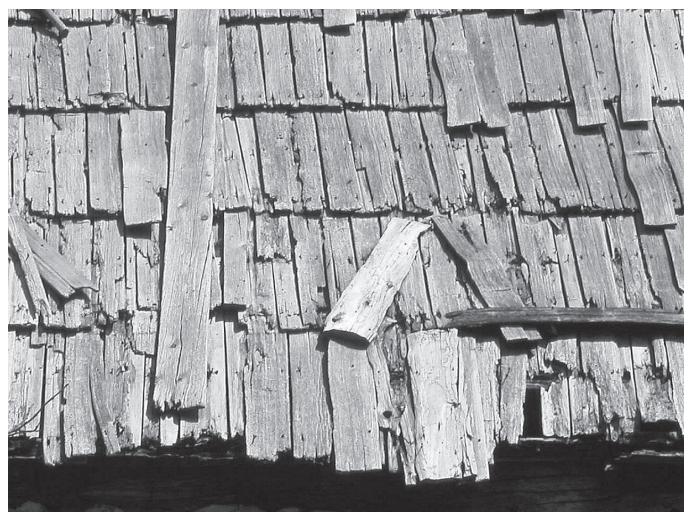
Slika 2: Veliki Stolac – šimla u detalju (snimila Ivana Šarić Žic, kolovoz 2004. godine)

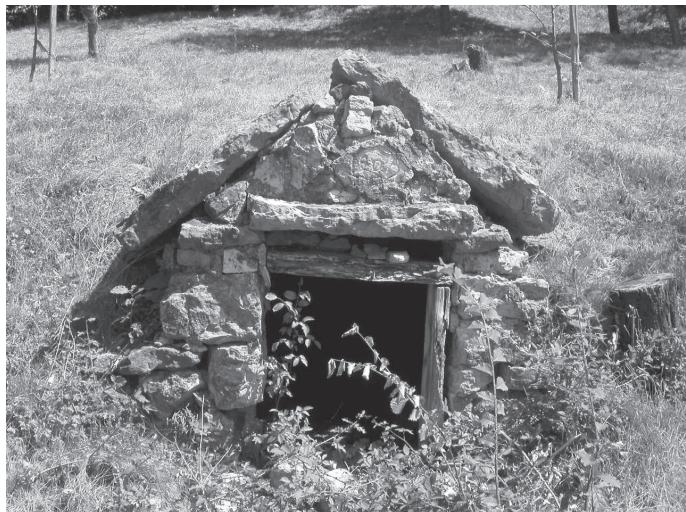
Slika 3: Gornji Lopci – trap (snimila Ivana Šarić Žic, srpanj 2003. godine)

Nadalje, gotovo je svako domaćinstvo imalo *trap*⁴, bilo u interijeru, bilo u okućnici kao samostalan objekt minimalnih dimenzija (nadzemni dio cca. 1.5 x 2.0 m). Iako ih je većina imala *šimlu* za pokrov, naknadno zamijenjenu limom, bilježimo i primjer *trapa* u Gornjim Lopćima koji je još uvijek pokriven masivnim kamenim pločama (slika 3).

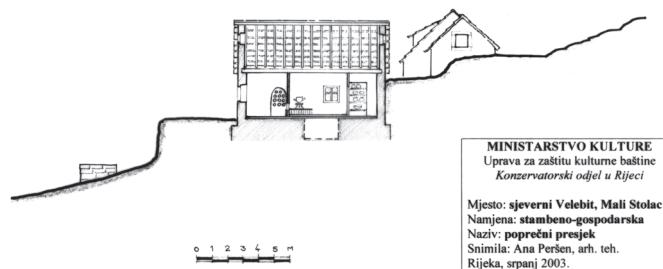
Slika 4: Mali Stolac — arhitektonski snimak objekata i pripadajuće okućnice, presjek (snimila Ana Peršen, srpanj 2003. godine)

U Malom Stolcu načinjen je arhitektonski snimak objekata i pripadajuće okućnice, dijelom u vlasništvu gđe Nevenke Katalinić (slike 4 i 5). Mada recentno rekonstruiran, te neznatno povišen, stambeni je objekt, starosti dvjestotinjak godina, u interijeru ipak zadržao tradicionalnu trodijelnu dispoziciju prostora. U razgovoru s vlasnicom dobiven je prikaz ranijeg izgleda interijera, kao i cijelokupne situacije u okućnici, te stoga naglašavam da prikazano stanje ne odgovara u cijelosti današnjoj situaciji. U centralnoj prostoriji stambenog dijela bilo je nisko obzidano ognjište. U susjednoj je prostoriji, odijeljenoj zidanom pregradom, bila peć od ostakljenih keramičkih lončića, *petnjaka*, koju se ložilo iz centralne prostorije. Centralna je prostorija od posljednje, ostave, bila odijeljena daščanom pregradom. Na krovu je bila *vidalica*, pomični krovni otvor za odvođenje dima. Pod je bio kombinacija nabijene zemlje i daščane oblage. Uz ovaj stambeni objekt bila je smještena i *kolnica*⁷ (danas očuvana u tragovima), jednostrešnog krovišta prekrivenog šimlom. Nadalje, u okućnici je bila i štala (srušena 2003. godine), ispred koje je povišeni kameni podest s kamenom šternom. U neposrednoj je blizini sredinom 20. stoljeća izgrađen još jedan pomoćni gospodarski objekt, tada pokriven salonitnim pločama koje su danas, također pri rekonstrukciji, zamijenjene limom, a pridodata su i dva krovna prozora. Uz te je objekte nedavno sagrađen još jedan pomoćni objekt. U okućnici je i *trap*, izvan upotrebe, prekriven limom, ispod kojeg još proviruje šimla. Uz ovaj su arhitektonski sklop uočeni i odbačeni dijelovi stare krovne konstrukcije (prema usmenim podacima, hrastovo i kestenovo drvo) koji pokazuju da su za njezino spajanje korišteni drveni klinovi - moždanici (slika 6).

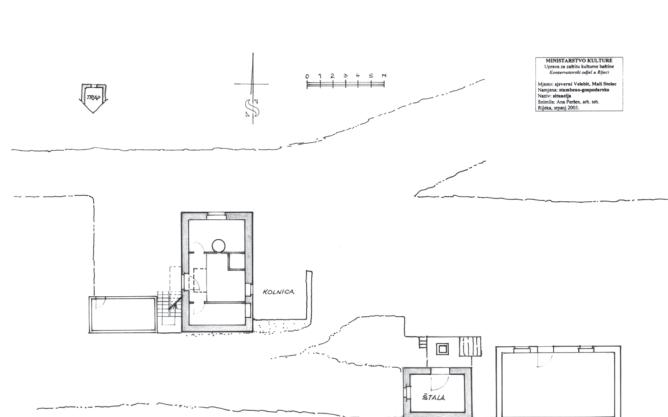
Slika 5: Mali Stolac — arhitektonski snimak objekata i pripadajuće okućnice, situacija (snimila Ana Peršen, srpanj 2003. godine)

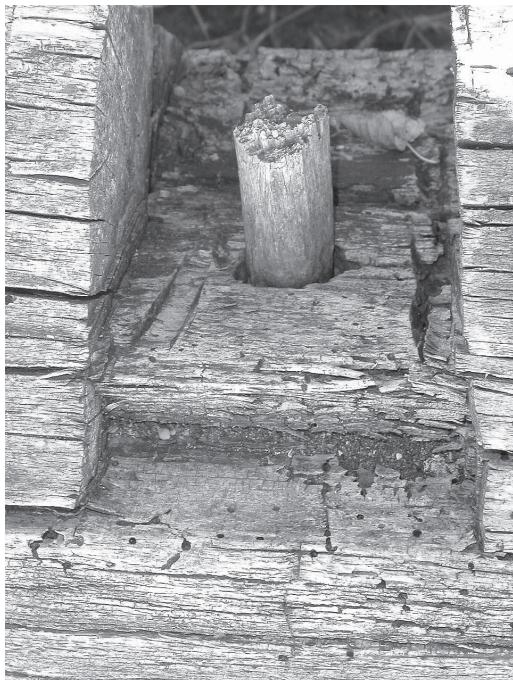
Slika 6: Mali Stolac – dijelovi uklonjene krovne konstrukcije s drvenim klinovima (snimila Ivana Šarić Žic, kolovoz 2003. godine)

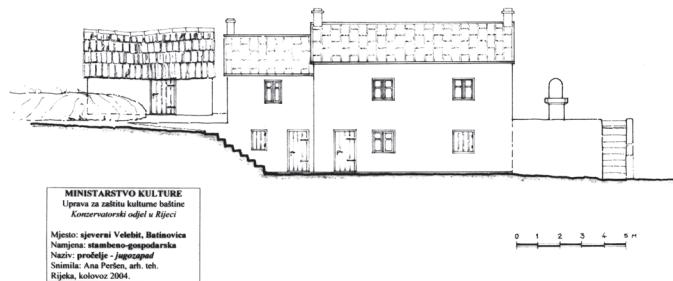
Sljedeći arhitektonski sklop koji je snimljen na ovom području jest Batinovica, smještena u blizini Žuklja (slike 7 i 8). Riječ je o nenaseljenoj cjelini koju, sudeći po održavanoj okućnici, vlasnik povremeno obilazi. Tvorila su ju dva građevna kompleksa, od kojih je jedan potpuno urušen. Ovom je prilikom dat arhitektonski snimak očuvane cjeline s ciljem prikaza prostorne organizacije okućnice.

Slika 7: Batinovica — arhitektonski snimak objekata i pripadajuće okućnice, jugozapadno pročelje (snimila Ana Peršen, kolovoz 2004. godine)

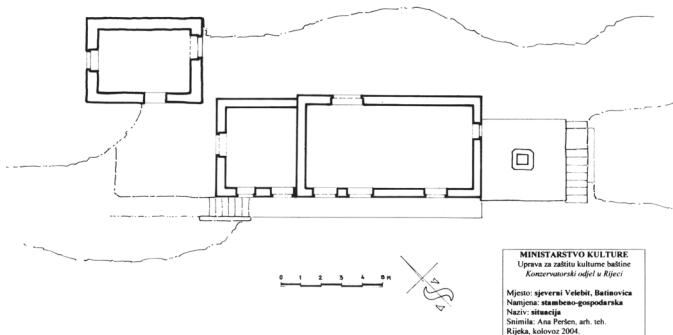
Slika 8: Batinovica — arhitektonski snimak objekata i pripadajuće okućnice, situacija (snimila Ana Peršen, kolovoz 2004. godine)
