# Termografija u zgradarstvu - primjeri detekcije različitih tipova grešaka

**Srećko ŠVAIĆ, Ivanka BORAS i Mirela SUŠA**

## Thermography in Civil Engineering for Buildings Assessment - Detection of Different Kinds of Defects

### 3.1. Opis termografskog mjerjenje fasade upravne zgrade Jadrolinije u Rijeci

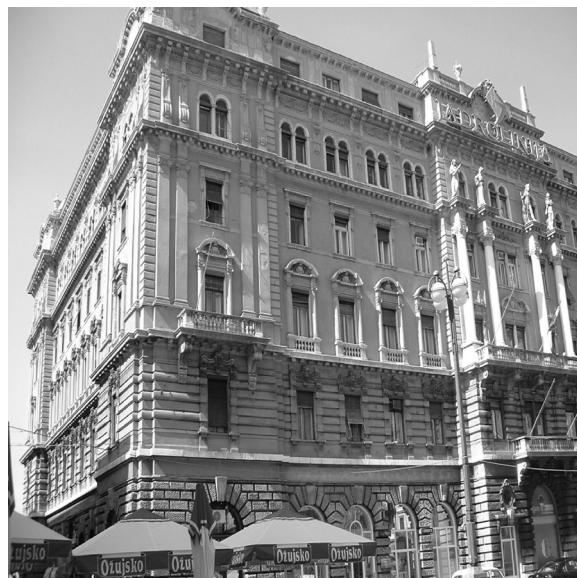
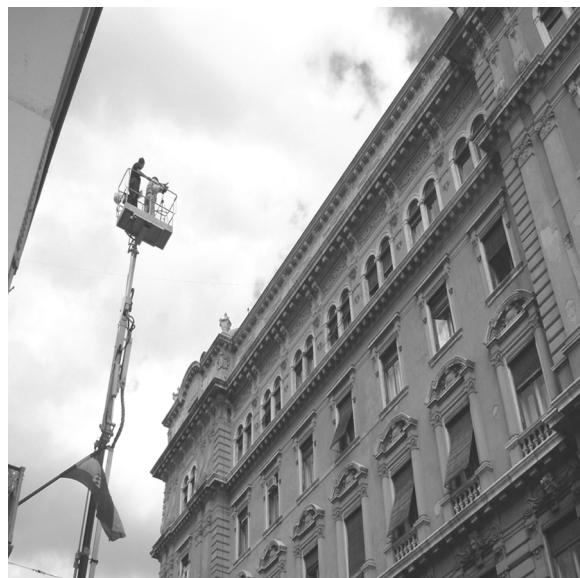
**Slika 1.** Fotografije fasade i tijeka snimanja zgrade Jadrolinije u Rijeci

**Figure 1.** Photos of Jadrolinija Co. building facade in Rijeka, Croatia

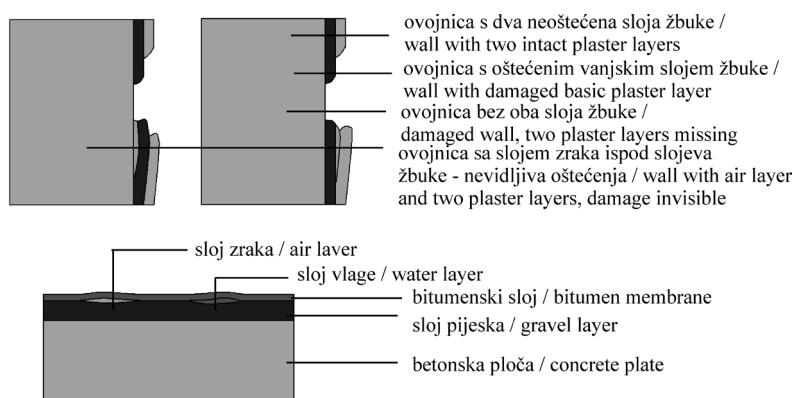
Djelovanje atmosferilija uzrokuje nekoliko osnovnih tipova oštećenja fasade građevine. Najveći se broj oštećenja očituje u obliku potpuno otpalog prvog i drugog sloja žbuke, odnosno samo prvog sloja. Druga, okom nevidljiva oštećenja sastoje se u odvajanju prvog sloja žbuke od temeljnog sloja stvarajući tako sloj zraka među njima (slika 3) ili pak odvajanja oba sloja žbuke od osnove (cigla ili kamen).

Također se javljaju i mjesta povećane poroznosti žbuke uslijed djelovanja vlage ili pak penetracija vlage u pojedine dijelove fasade.

**Slika 3.** Opis različitih tipova oštećenja ovojnice i ravnog krova

**Figure 3.** The description of various types of defects of the outside wall and the roof

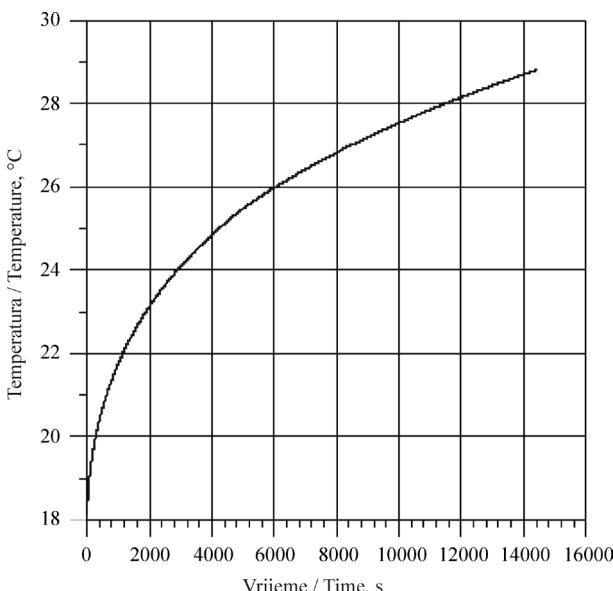
Slika 4. Promjena temperature vanjske površine ovojnice u vremenu

Figure 4. The outside wall surface temperature versus time

Na slici 4 je prikazana vremenska promjena temperature vanjske površine ovojnice s neoštećenom strukturu u fazi zagrijavanja, za vremenski period od 4 sata uz konstantan iznos dozračene energije. Vidljivo je da je maksimalni temperaturni gradijent prisutan u početnoj fazi zagrijavanja. Promjenu temperature u vremenu i po presjeku zida objekta prikazuje slika 5. Toplinski je kapacitet strukture zida od opeke i cigle relativno velik što rezultira sporom promjenom temperature tog dijela zida. Iz tog je razloga u postupku numeričke simulacije uzeto da je temperatura unutrašnje stijenke zida  $18^\circ\text{C}$  i da se ne mijenja tijekom zagrijavanja ovojnice.

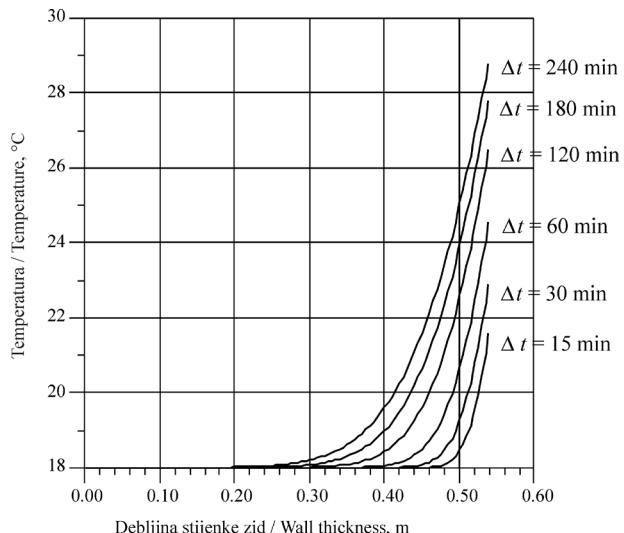
Rezultat numeričke simulacije prijenosa topline kroz strukturu zida s greškama su temperaturne raspodjele u različitim vremenskim trenutcima. Temperature rubnih slojeva ovojnice dobivene postupkom numeričke simulacije su osnova za procjenu stanja pojedinih dijelova ovojnice u kasnijoj analizi termograma.

Slika 5. Temperaturna raspodjela kroz strukturu zida u različitim vremenskim trenucima

Figure 5. The temperature distributions through the wall for different time

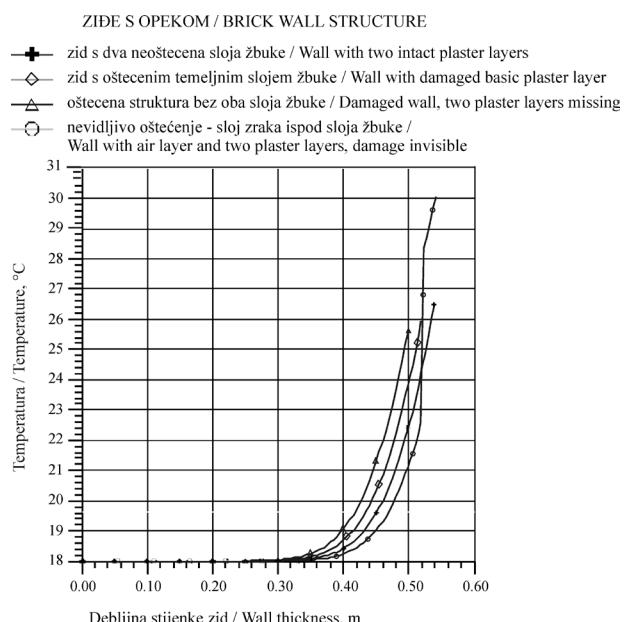
Slika 6. Rezultati numeričke simulacije za strukturu zida od opeke s dva sloja žbuke i različitim tipovima oštećenja.

Figure 6. The results of numerical simulation for the wall with two plaster layers and different kind of defects

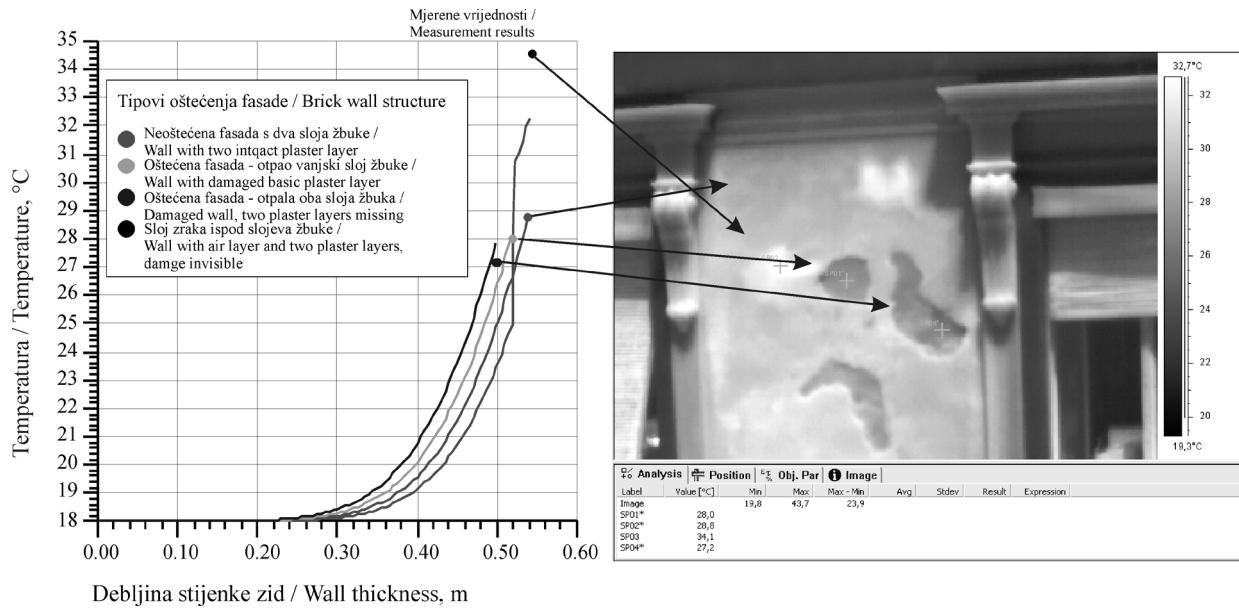
Slika 7 prikazuje usporedbu numeričkih rezultata i rezultata mjerena za stijenku južne fasade za prethodno opisane početne i rubne uvjete.

Slika 7. Usporedba rezultata numeričke analize i termografskog mjerjenja, južna fasada, u svibnju 2004.

Figure 7. The comparison between numerical simulation and thermographic measurement, south facade, may 2004.

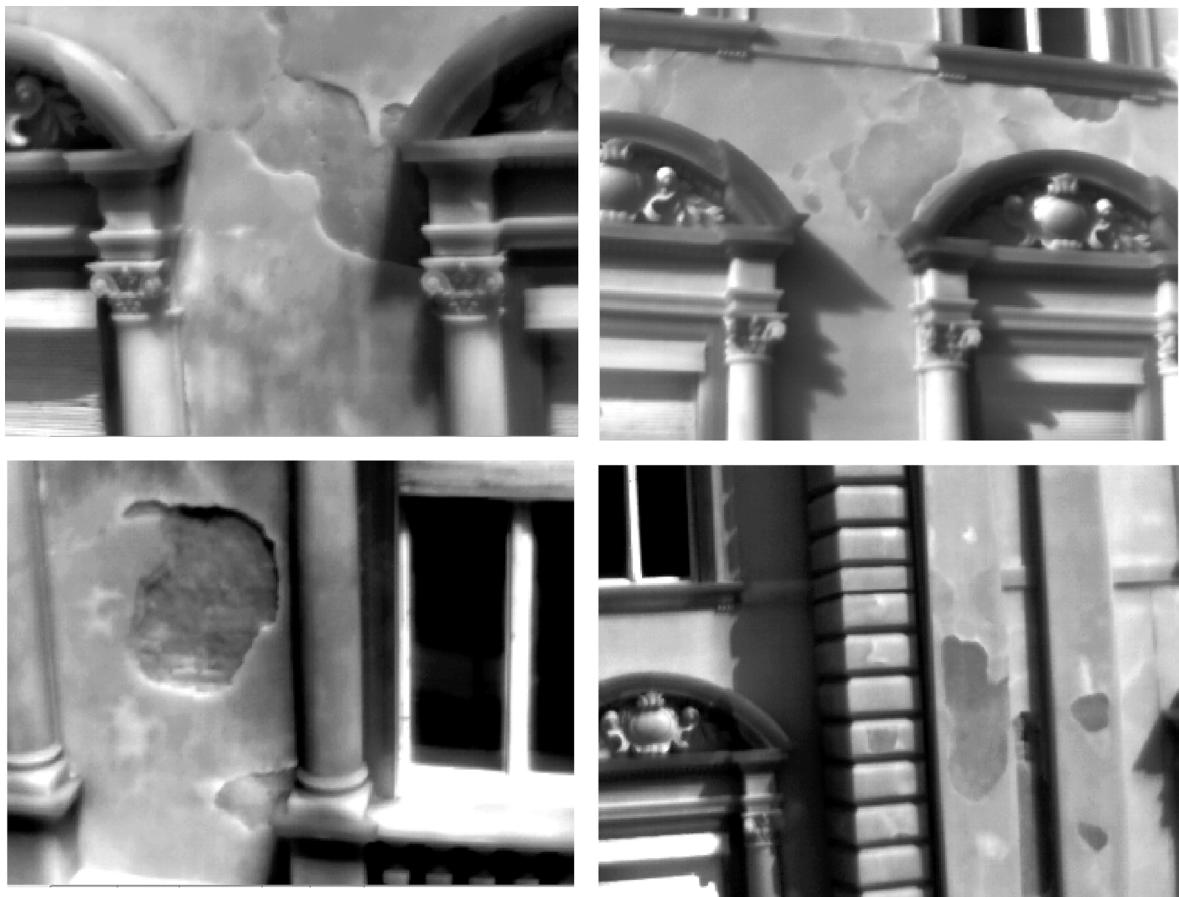
Slika 8. Primjeri termograma ovojnice zgrade, južna fasada

Figure 8. The thermograms of the facade, south facade

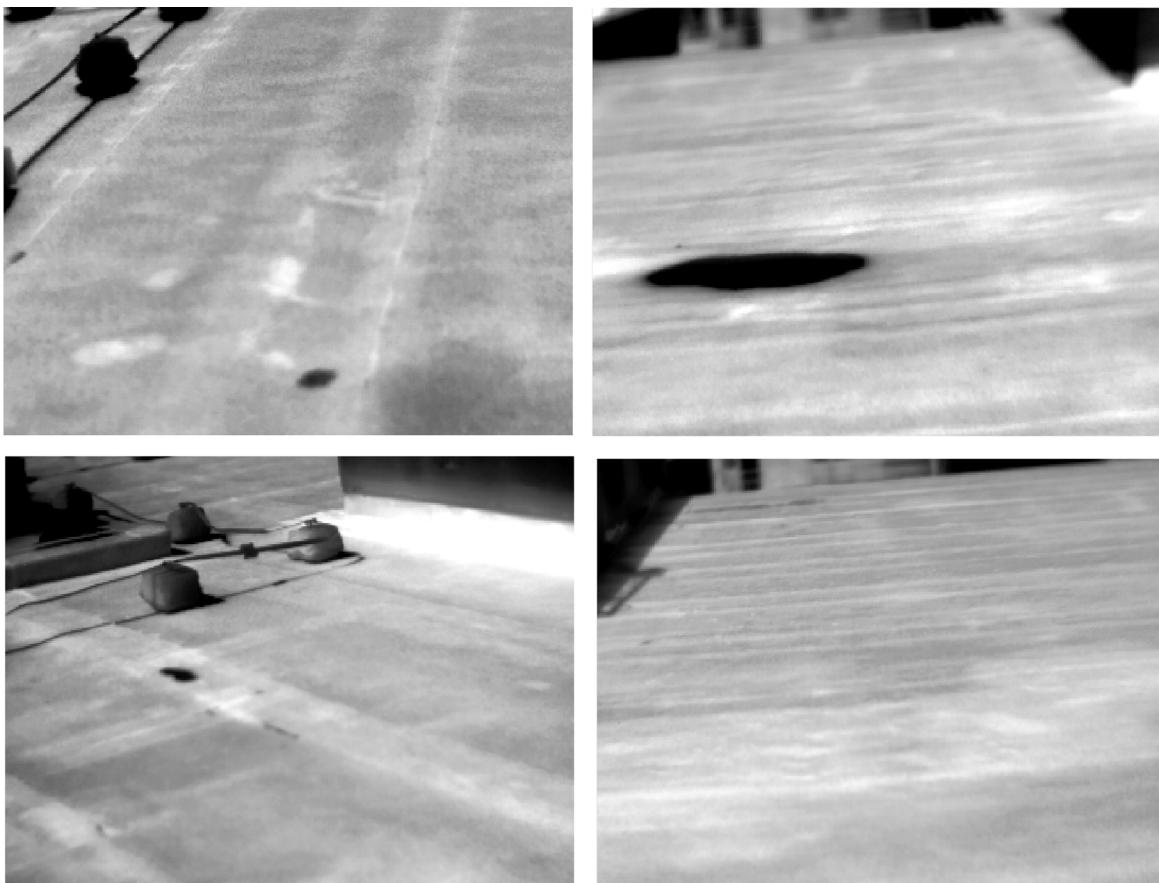
**Slika 9.** Primjeri termograma ravnog krova

**Figure 9.** The thermograms of the flat roof

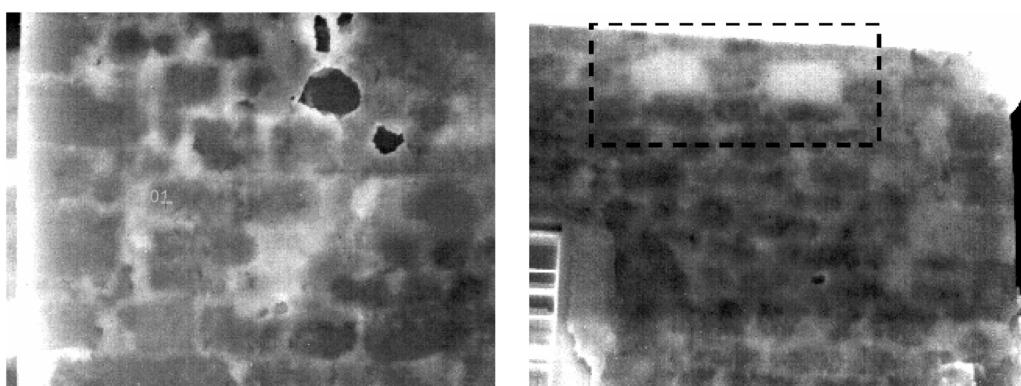
**Slika 10.** Termograska mjerenja na zidu crkve sv. Jurja, Mateško Selo

**Figure 10.** Thermography measurements of the church of Saint George, Mateško Selo

Razlike u toplinskim svojstvima pojedinih elemenata strukture zida građevine manifestiraju se preko različitih temperaturnih raspodjela na površini objekta, te tako

omogućuju termografski pogled "unutra", ispod sloja vanjske žbuke.

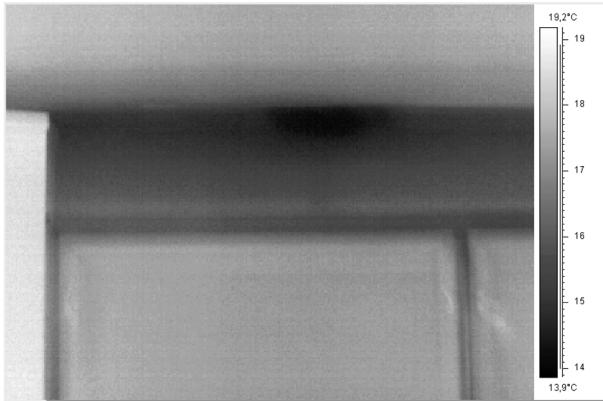
**Slika 11.** Pojava vlage iznad prozora

**Figure 11.** The moisture in the outside wall close to the window

Prisustvo vlage u strukturi zida građevine se za slučaj unutrašnje termografije pokazuje kao hladnije, široko, sjenovito područje bez velikih temperaturnih razlika.

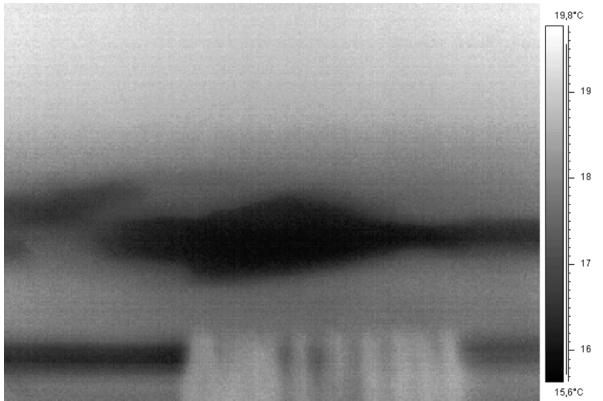
**Slika 12.** Vlaga na stropu

**Figure 12.** The moisture on the ceiling

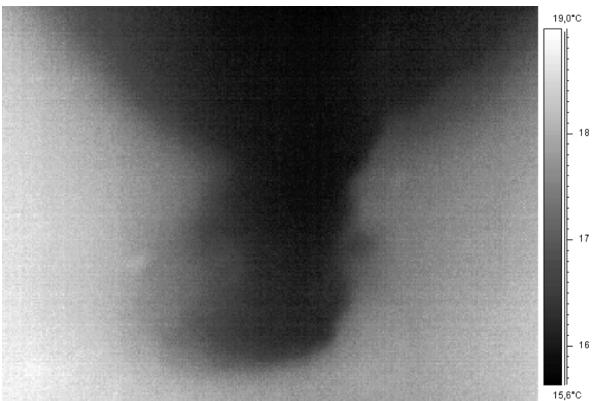
**Slika 13.** Veliko područje vlage na stropu

**Figure 13.** The wide region of the moisture on the ceiling

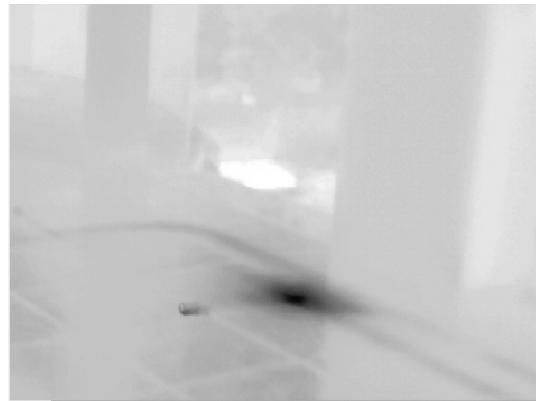
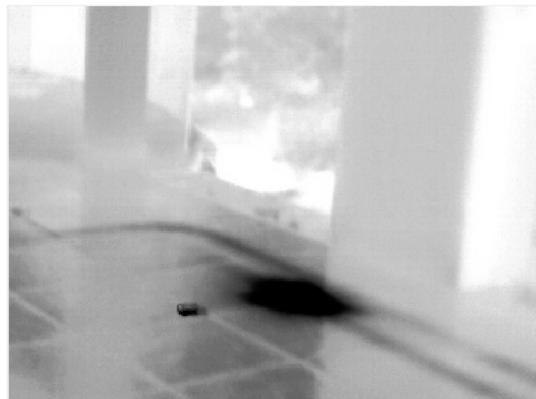
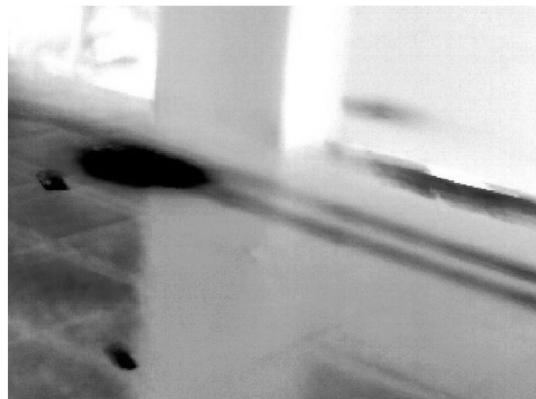
**Slika 14.** Oštećenje u sustavu podnog grijanja

**Figure 14.** The damage of the under floor heating system

Upuhivanjem plinovitog hladnog medija u sustav podnog grijanja u ljetnom periodu se vrlo lako otkrivaju oštećenja u razvodu.

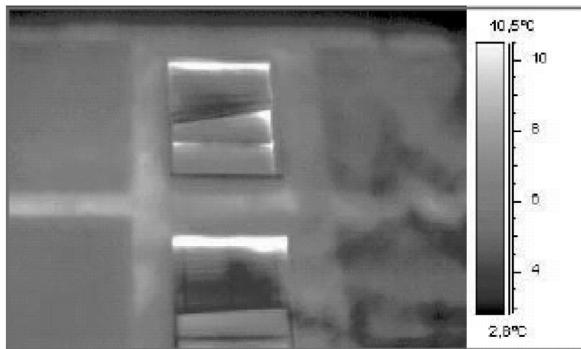
**Slika 15.** Prisustvo toplinskih mostova i loše brtvljenje prozora zgrade

**Figure 15.** The thermal bridge and the poor sealing

Prisustvo toplinskih mostova kod vanjske termografije se otkriva preko mjesta povišenih temperatura na fasadi objekta.
