## NOVIJA SAZNANJA O KAŠTELU KONJŠČINA

*Godine 1998 započela su arheološka iskopavanja i radovi na sanaciji i revitalizaciji kaštela Konjščine (Krapinsko-zagorska županija). Kaštel Konjščina sagrađen je u močvarnoj ravnici nedaleko od rijeke Krapine, jedinstvena je tlocrta i organizacije prostora. Pažljivo odabrana pozicija kaštela u močvarnom predjelu, na raskriju putova govori o promišljenom i planiranom djelovanju svojih vlasnika, knezova Konjskih, oko 1500. godine, kad su izvedeni glavni radovi na njemu. To je bilo vrijeme kad su nove navalne taktike i oružje tražili nova rješenja, izvedena na novi, renesansni način.*

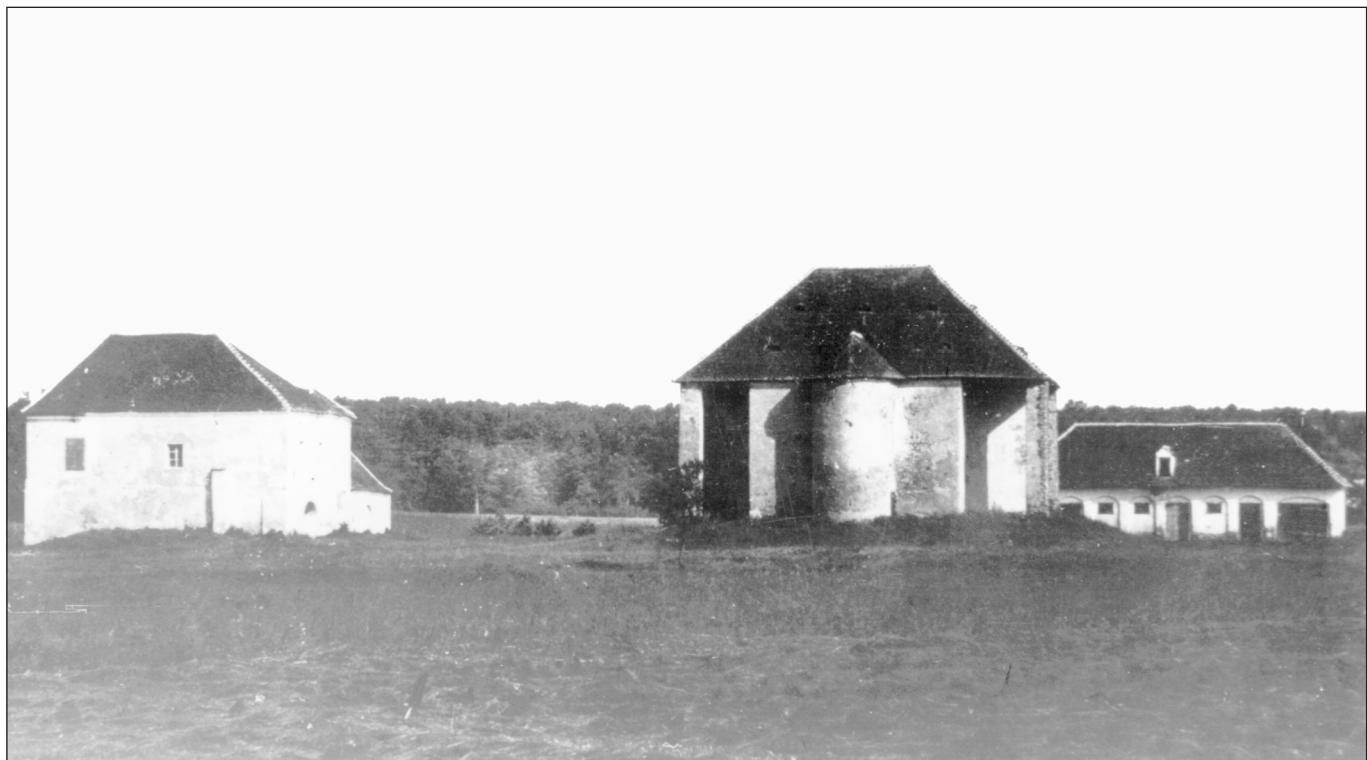
sl. 1 Kaštel Konjčina 1912. godine, "Novi i Stari dvor", snimio Gj. Szabo  
fig. 1 Castle Konjčina in 1912, "New and Old Mansion", photo by Gj. Szabo

u žitnicu (Deželić 1904) (sl. 1, 2).

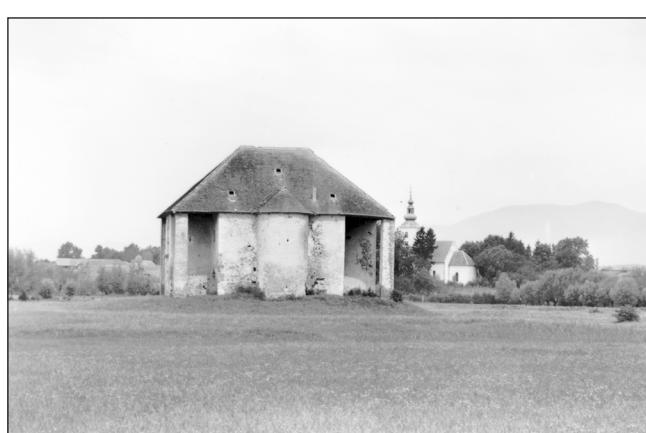
sl. 2 Kaštel, Konjčina, prije I. svjetskog rata, snimio Gj. Szabo  
fig. 2 Castle Konjčina before the 1<sup>st</sup> World War, photo by Gj. Szabo

Tijekom 18. stoljeća vlastelinstvo se spominje u raznim oporukama, u kojima se spominje ponegdje i sam kaštel, tada već nazivan "Stari grad", jer je pored njega sagrađen novi dvor (sl. 1, 2). U tim se dokumentima navode mnogi zagorski plemići: Ćikulini, Kegleviči, Moskoni, Najšići, Sermagi, Vojkovići i drugi. B. Krčelić u svojim "Annuama" (1748-1767) nekoliko puta spominje Konjčinu. Po njemu su postojale čak četiri škrinje arhivskog materijala o knezovima Konjskim, s time da najstarija isprava potječe iz 1504. godine. Krčelić je na molbu poljskog grofa trebao pretražiti dokumente o naslijedivanju Konjčine (Krčelić 1952: 159-160). Današnji fond Ćikulini-Sermage, vezan uz Konjčinu, ima dosta dokumenata baš zbog naslijedivanja, s popisima pokretne imovine.<sup>1</sup> Arhivski spisi pod brojem 19 i 22 (popisi pokretnina iz 1752. i 1756.) nastali nakon smrti grofa J. F. Ćikulina, donose popise stvari nadjenih u "Starom" i "Novom" gradu. Za stari grad spominje se da je ondje bilo pohranjeno 23 kovčega, puna raznih stvari. U "Starom gradu" je pivnica – očito današnje svodeno prizemlje, kuhinje, soba (hisza) pokraj Starog grada te sobica

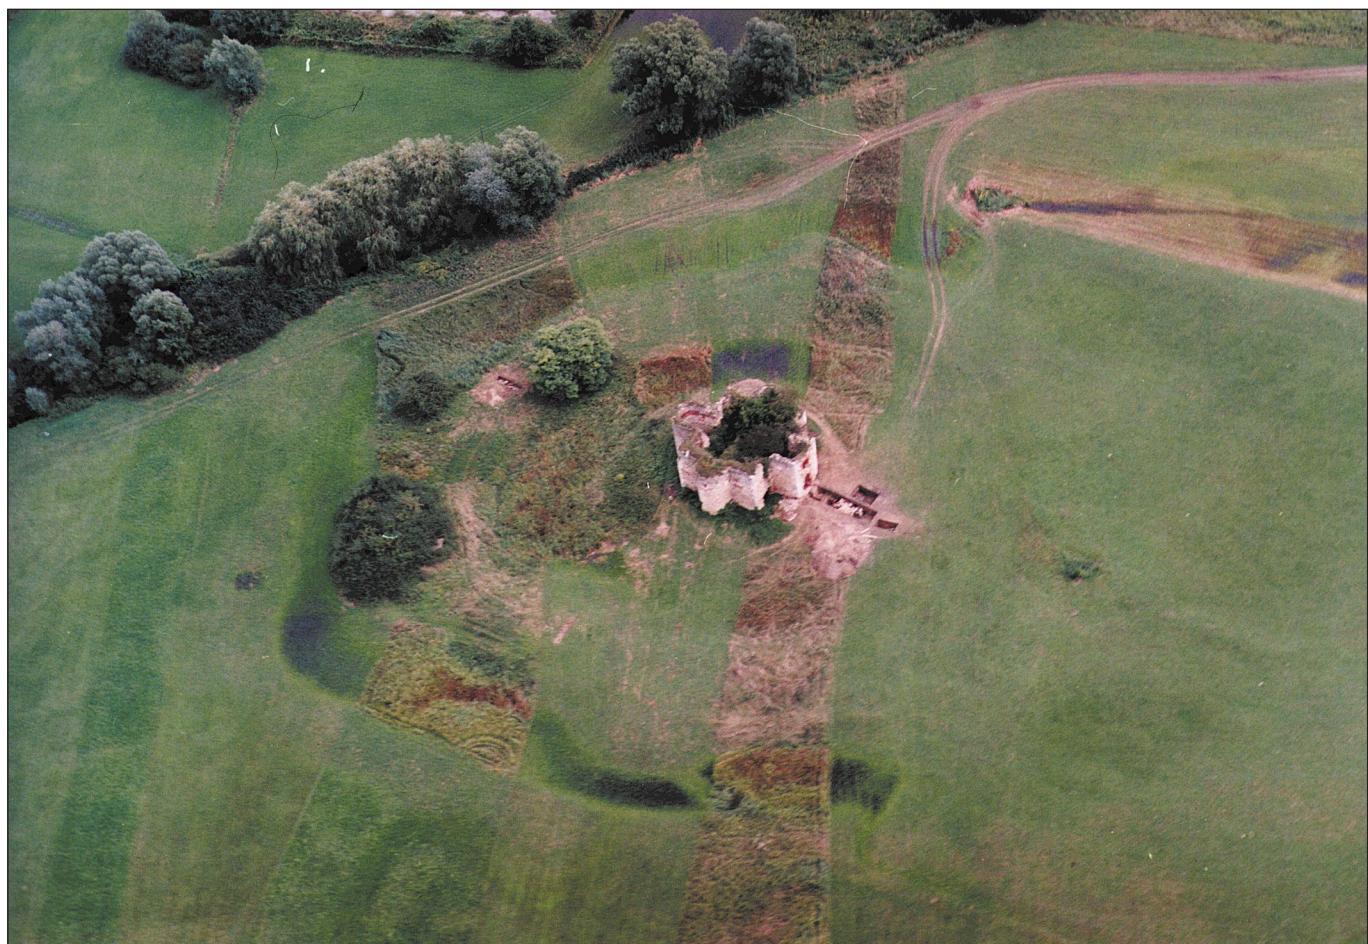
sl. 3 Kaštel Konjščina u vrijeme arheoloških istraživanja 1998. godine, snimljen iz zraka, snimio M. Cestar  
fig. 3 Castle Konjščina during of the archaeological excavations in 1998, aerial photo by M. Cestar

njime prolazio u grad (Klaić 1980: 212)). Most se spominje i kasnije prigodom drugih opisa. Na temelju ovih podataka iz izvora, kao i na temelju još danas vidljivih konzola na ulaznoj, četvrtastoj kuli, te malih vrata na istočnoj strani bilo je razvidno gdje se on nalazi. Upravo ti podaci bili su presudni za izbor mjesta sonde 1. Opkopi koji su okruživali kaštel, danas su više manje zatrpani. No još uvjek se lijepo vidi, posebno za visokog vodostaja rijeke Krapine, oblik šesterokutne zvijezde (sl. 3).<sup>3</sup>

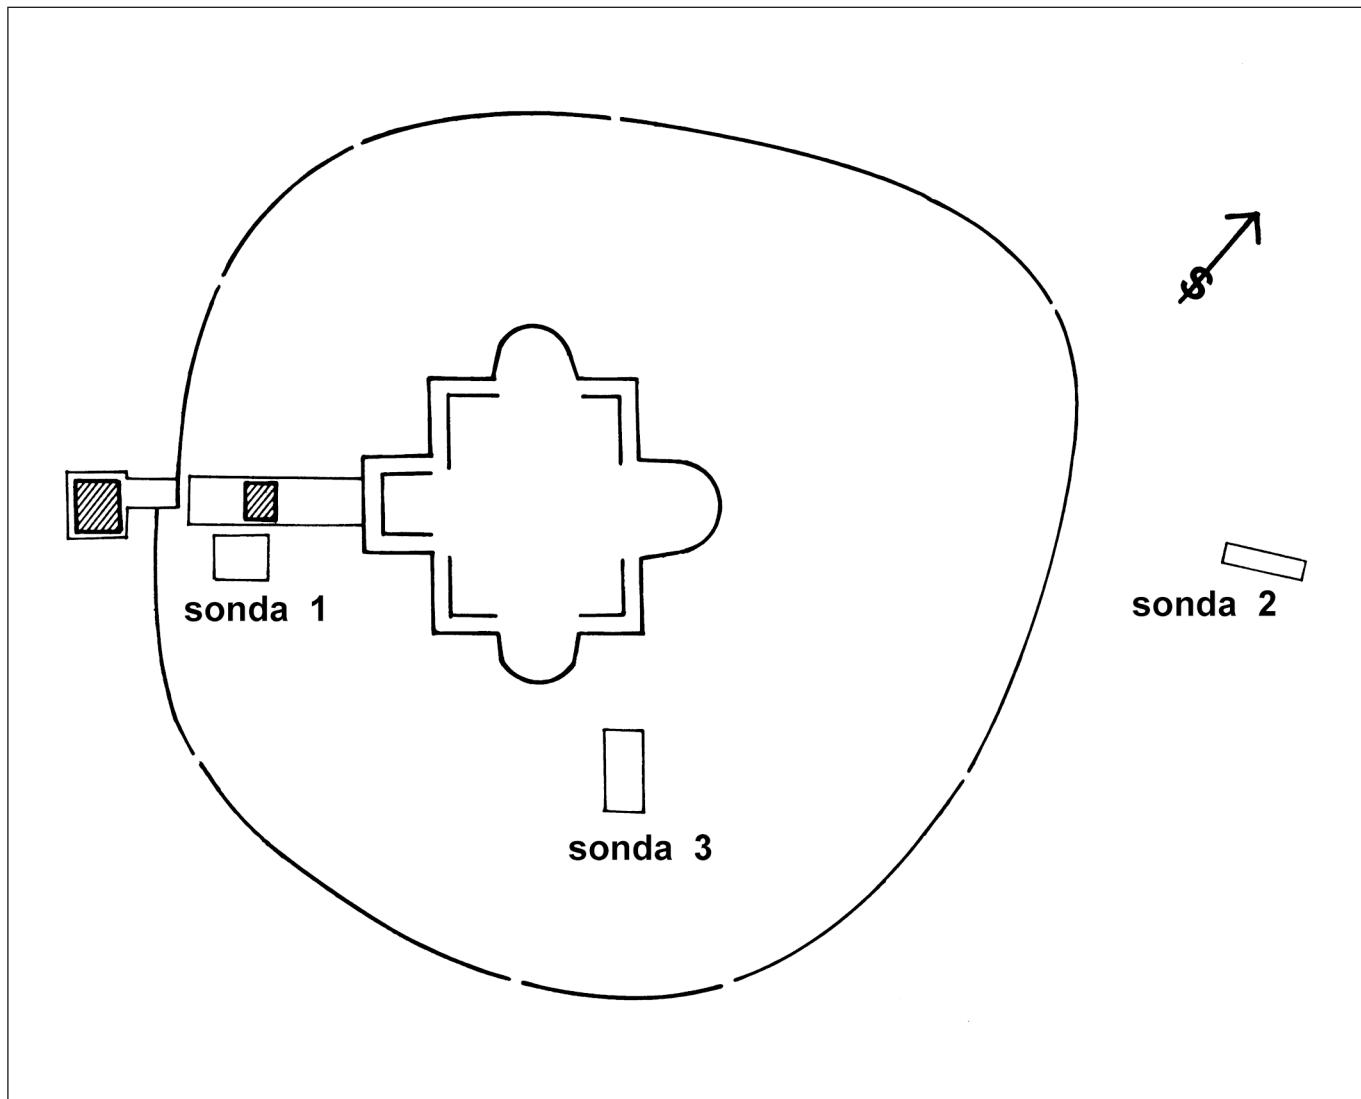
sl. 5 Shema rasporeda sondi (geodetska snimka)  
fig. 5 Scheme of the excavation area with test pits (geodetic plan)

Dvije sonde nalazile su se uz sam zidani dio kaštela (sonda 1 i 3), dok se treća (sonda 2) nalazila na prvom prstenu nasipa, sjeveroistočno od zidanog

dijela (sl. 5) (Filipec 1998-99).<sup>4</sup> U sljedećoj kampanji djelomično je istražena unutrašnjost. U isto vrijeme temeljito je obiđena bliža i šira okolica utvrde. Otkriveni su slojevi i objekti suvremenii danas vidljivom zidanom dijelu kaštela, slojevi zatrpananja opkopa, te sasvim recentni slojevi. Sonda 1 pružala se od četvrtaste kule i bila je usmjerena prema putu koji objektu prilazi iz pravca današnje ceste s jugozapada, a danas nije u upotrebi jer je srušen most na potoku Selnici. Istraživanja na ovome mjestu pokazala su tri stvari: kako je objekt podignut, kako je izgledao most, te kad je jarak zatrpan (sl. 6-8, 11).

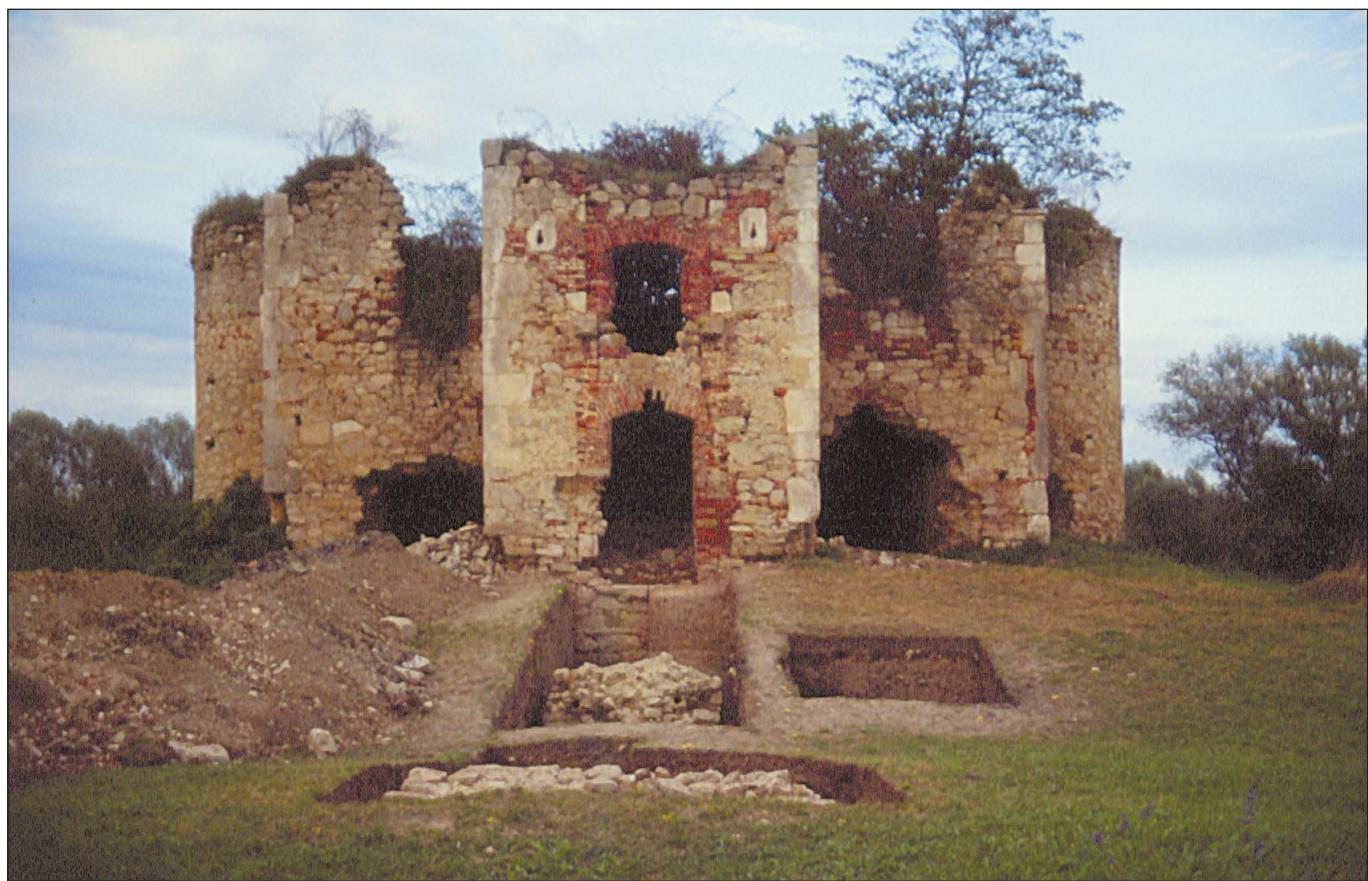
sl. 6     Kaštel Konjščina, pogled na četvrtastu, ulaznu kulu i sondu 1 s ostacima "babica" mosta, snimio K. Filipec  
fig. 6     Castle Konjščina, rectangular entrance tower and the test pit n. 1 with remains of the "bridge, photo by Z. Bogdanović

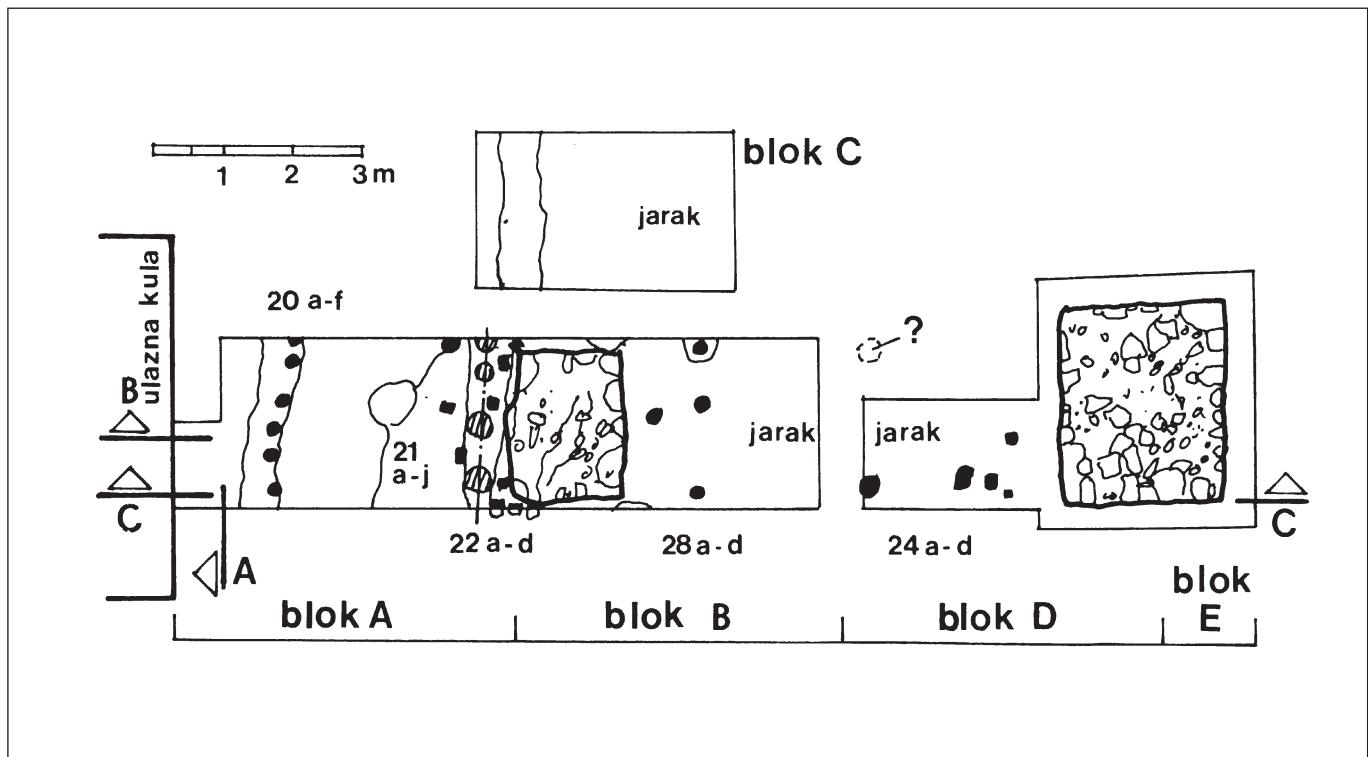
sl. 7     Tlocrt sonde 1  
fig. 7     Ground plan of test pit n. 1

U sondi 1 (sl. 7, stupovi br. 20a-f) i u sondi 3 otkriveni su manji i veći stupovi. Oni su mogli služiti kao stabilizacija terena, ali veća je vjerojatnost da su ipak prvenstveno imali funkciju zapriječiti približavanje neprijatelja gradskim zidovima. Vjerojatno su se svuda uokolo, uz opkop, nalazili usađeni zašiljeni stupovi, kao najdjelotvornija zapreka od napadača. Ostaci slične konstrukcije nađeni su i u sondi 2, koja je smještena na prvom prstenu nasipa i to na mjestu gdje je on najbolje sačuvan (sjeveroistočna strana). Tragovi ziđa koje spominje Gj. Szabo, nisu nađeni (Szabo 1913-14: 118).

Uz dva zidana temelja nosača mosta, babice pronađeno je više drvenih stupova (ondje gdje se duže zadržava voda), te jama za drvene stupove. Oko prve babice (stranice koje su okrenute prema nasipu i zidanom dijelu kaštela) otkriveno je više rupa od kolaca. Nije isključeno da su u prvo vrijeme na tome mjestu stajali drveni nosači (sl. 7, br. 21, 22). Svi veći stupovi ukopani su u manji kanal (sl. 7, br. 23). Uz red većih okruglih stupova (sl. 7, br. 22) promjera do 40 cm, nalazi se više manjih stupova (sl. 7, br. 21) promjera do 20 cm. Većina ih je četrvrasta oblika. Oko 1 m ispred prvog temelja nalazi se sljedeći red stupova (sl. 7, br. 28b, 28c i 28 d).

Između ovih nalaze se stupovi koji bi se također mogli povezati s ovima u neki red (sl. 7, br. 8a, 8d, 28a). 250 cm dalje nalazi se ponovno jedan stup (sl. 7, br. 24a) koji sugerira da je ovdje još jedan podupirač. Od njega do drugog zidanog nosača mosta udaljenost je oko 3 m. Između se nalaze i drugi drveni stupovi. Kako jarak nije bilo moguće do kraja istražiti, sigurno je jedan veliki dio stupova ostao neotkriven. Gotovo svi drveni stupovi, ako već nisu služili za stabilizaciju terena, mogu se povezati s mostom. No oni nisu bili tu nabijeni svi u isto vrijeme.

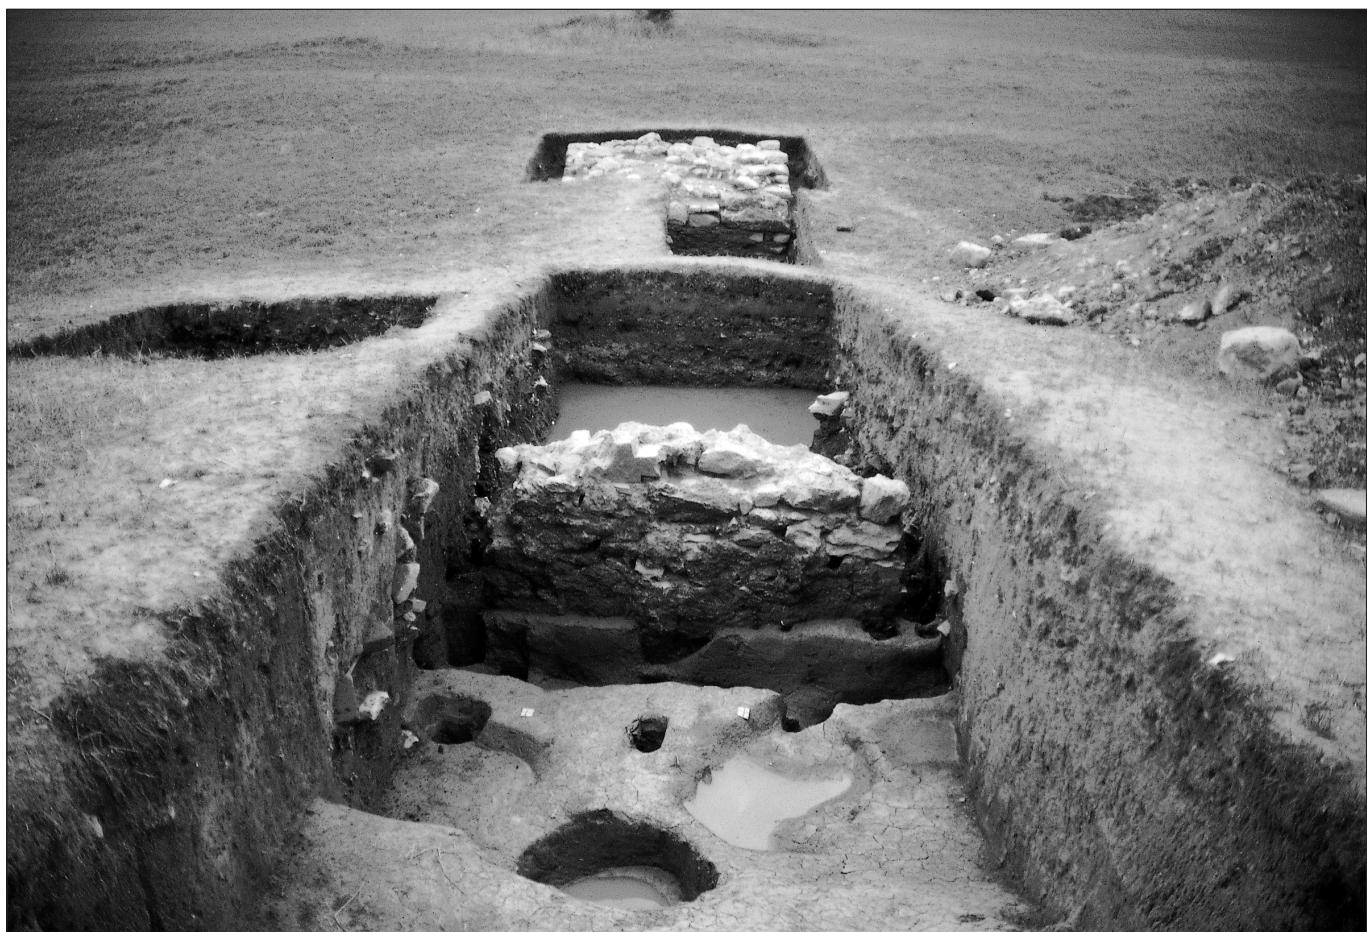
sl. 8 Pogled na ostatke mosta u sondi 1 s praga današnjih vratiju, snimio K. Filipec

fig. 8 The remains of the bridge in the test pit n.1, photo by K. Filipec

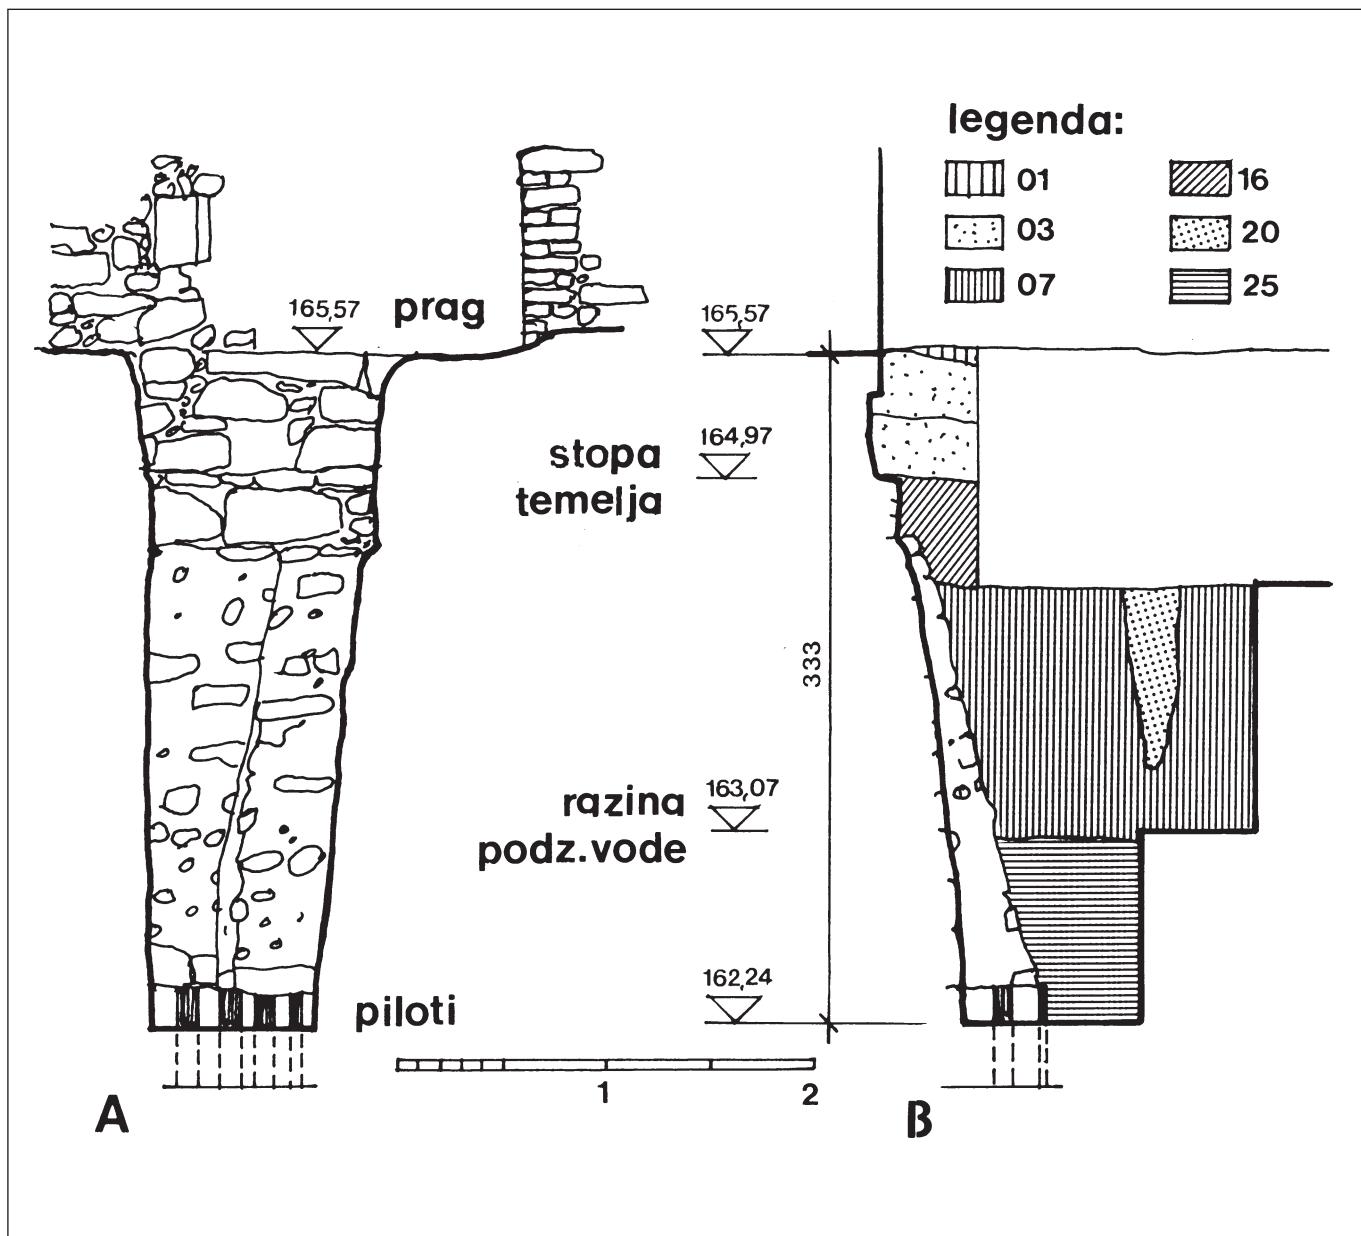
sl. 9 Prokop nasipa uz četrvatastu, ulaznu kulu, presjeci A i B na tlocrtu sonde 1. Objašnjenja: 01-humusni sloj, 03-smeđi sloj ruševina, 07-žuta nabijena zemlja, 16-žuto-smeđi sloj, 20-kanal za ukop stupova i rupa od stupa 20b, 25-zelena nabijena zemlja

fig. 9 Cut through the rampart beside the rectangular entrance tower; cross-sections A and B on the ground plan of the test pit n. 1  
Explanation: 01 - humus layer, 03 - brown layer of debris, 07 - yellow packed soil, 16 - yellow-brown layer, 20 - canal for posts and post hole 20b, 25 - green packed soil

Gj. Szabo je mislio da je kaštel sagrađen na "nešto umjetno uzvišenom" terenu, na malom otočiću (Szabo 1913/14: 118). Ono "umjetno" stavio je pod upitnik. Kako bi se to razjasnilo, uza samu četvrtastu, ulaznu kulu načinjen je mali prokop. Prokopan je nasip od nabijene ilovače u dubini od 280 cm (sl. 9,

10). Na samome dnu (temelj se nalazi na 162.04 m apsolutne visine) ustanovljeni su drveni piloti na kojima počiva cijela konstrukcija. Preko okomito pobodenih drvenih pilota, promjera od 7 do 17 cm položena je kamena ploča, dakle nije bilo drvenog roštilja. Odmah iznad kamene ploče podignut je temelj od kamena lomljenca s obilnom upotrebom vapnenog morta. Da nije prvo podignut nasip od nabijene ilovače, pa potom na njemu zidan objekt, govori nam uz to što nije otkriven rov, i otkriveni kontrafor (sl. 9, 10). Tim kontraforom, koji se nalazi točno ispred četvrtaste kule, (u najdonjem dijelu širok je 45 cm) temelj kule dodatno je utvrđen na sredini. Sve nas to navodi na zaključak da danas vidljivi otočić nije postojao, već je cijeli kaštel podignut na većim (kakvi su ustanovljeni u polukružnim kulama) ili manjim drvenim pilotima. Tek je naknadno uz podignite temelje nabijena glina. Na taj način dodatno

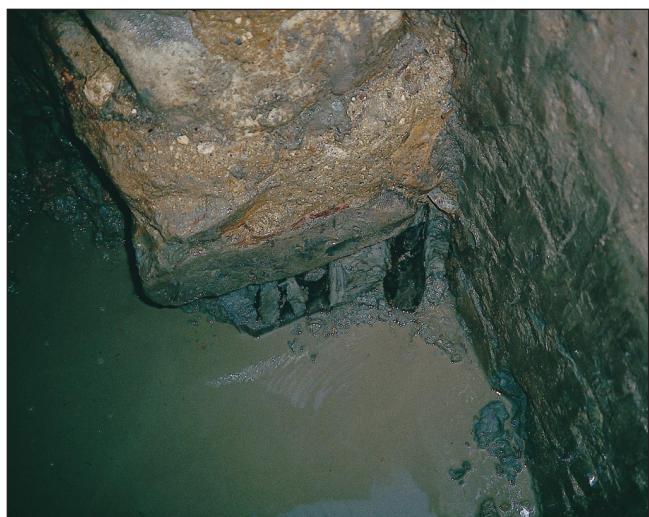
sl. 10 Prokop nasipa uz četvratstu, ulaznu kulu, snimio K. Filipec

fig. 10 Cut through the rampart beside the rectangular entrance tower, photo by K. Filipec

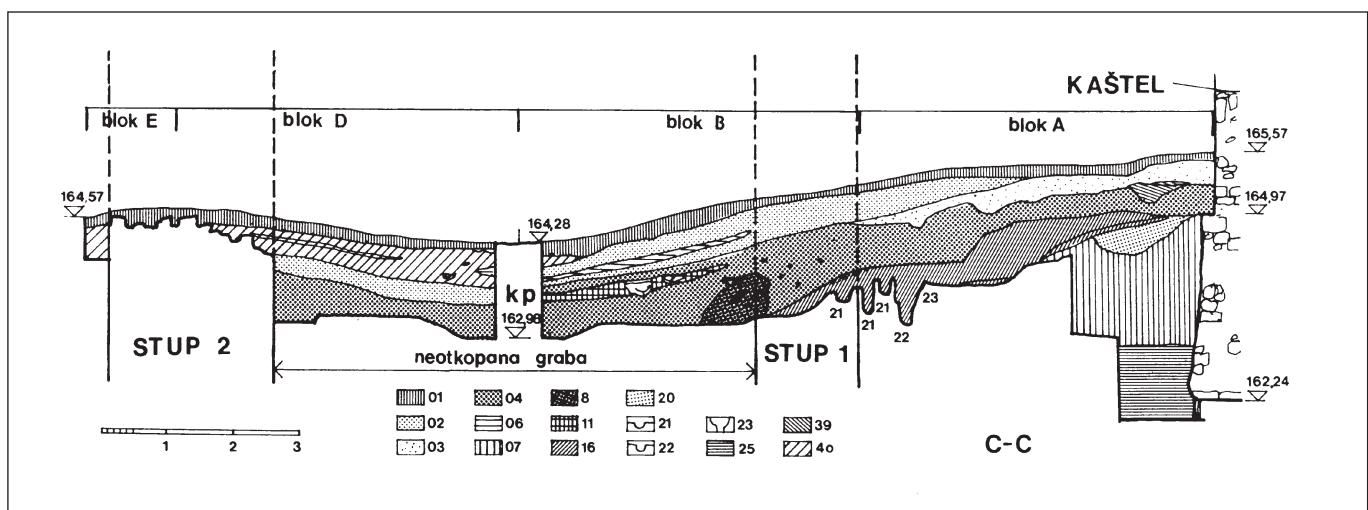
sl. 11 Presjek C - C kroz sondu 1. Objasnenja: 01-humusni sloj, 02-nasuti sloj ruševina, 03-smeđi sloj ruševina, 04-tamno smeđi sloj ruševina, 06-sivo-smeđi sloj, 07-žuta nabijena zemlja, 8d-mjesto stupa koji je istrunuo, 16-žuto-smeđi sloj, 20-kanal za ukop stupova, 21-rupe od stupova, 22-rupe od stupova, 23-kanal za ukop stupova, 25-zelena nabijena zemlja, 39-otpada jama, 40-nasuti sloj ruševine

fig. 11 Cross-section C - C through the test pit n. 1

Explanation: 01 - humus layer, 02 - layer of debris, 03 - brown layer of debris, 04 - dark brown layer of debris, 06 - grey-brown layer, 07 - yellow packed soil, 8d - position of a rotted post, 16 yellow-brown layer, 20 - canal for posts, 21 - post holes, 22 - post holes, 23 - canal for posts, 25 - green packed soil, 39 - waste pit, 40 - layer of debris

Na istraženom prostoru uz stupove pronađena su dva zidana temelja nosača mosta, babice (sl. 11). Oba su rađena od kama lomljena s obilnom uporabom morta (sl. 12, 13). Prvi nosač koji se nalazi uz sam rub jarka ima samo jedno lice, ono okrenuto prema jarku, građen je nešto grublje nego drugi, koji po izvedbi jako nalikuje četrvrastoj kuli. Posebno na nju podsjećaju lijepo izvedeni ugaoni kameni (sl. 13).

Prva babica mosta snijena je i tada je ona poslužila kao baza za drvene stupove. Ti stupovi mogu se povezati s drugima u opkopu (sl 11, br. 8d). Kada su se i zašto dogodile ove preinake, teško je reći. Prigodom tih preinaka prva babica posve je izašla iz funkcije. To je jedna od niza faza kojim je most popravljan. Naime, nakon nekog vremena stari i truli stupovi morali su biti zamijenjeni novim stupovima. Zanimljivo je da je jedan od pronađenih

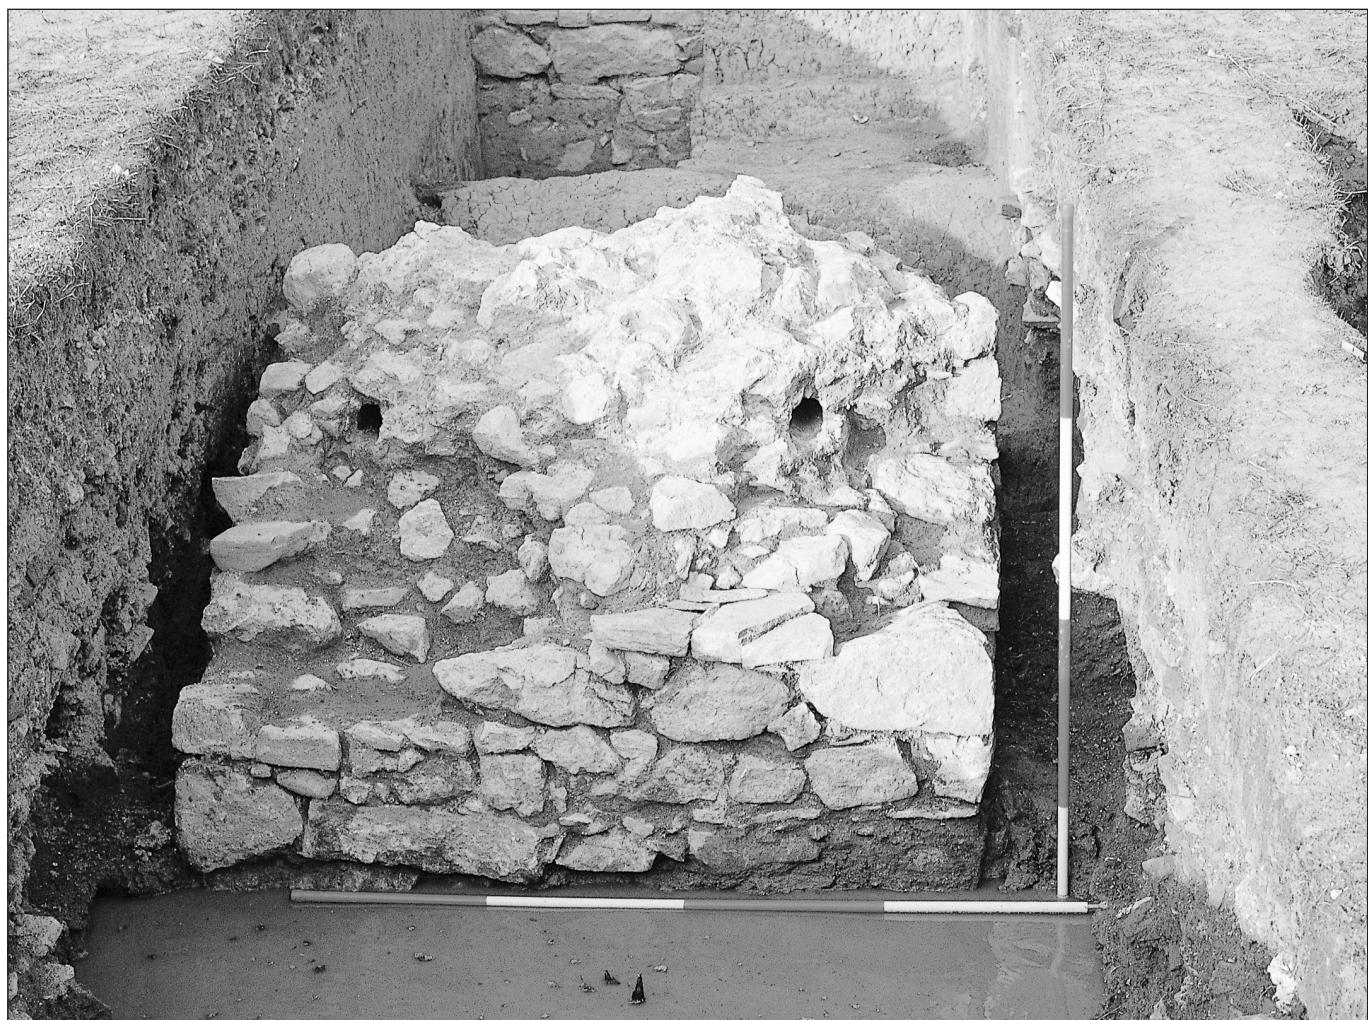
sl. 12 "Babica" mosta 1, snimio K. Filipec

fig. 12 "Babica" 1 of the bridge, photo by K. Filipec

Babice mosta su morale dosegnuti visinu prvog kata, o čemu svjedoče konzole na četvrtastoj kuli. Prvi nosač udaljen je od četvrtaste kule 4.7 m, a od drugog temelja 6.8 m. U tome međuprostoru nalazili su se drveni stupovi. U kaštel se ulazilo preko pokretnog mosta. Hodna površina mosta bila je načinjena od drvenih greda. Kako se zidani nosači temelja mosta nalaze na priličnoj udaljenosti jedan od drugoga bilo je potrebno grede učvrstiti i drvenim stupovima. Na suvremenim ilustracijama vidi se kako se u pojedina utvrđenja, npr. u Viroviticu, ulazilo kroz više malenih kula koje su bile podignute na mostu. U svaku kulu ulazilo se preko pokretnog mosta. Nije isključivo da je i u Konjščini bilo slično.

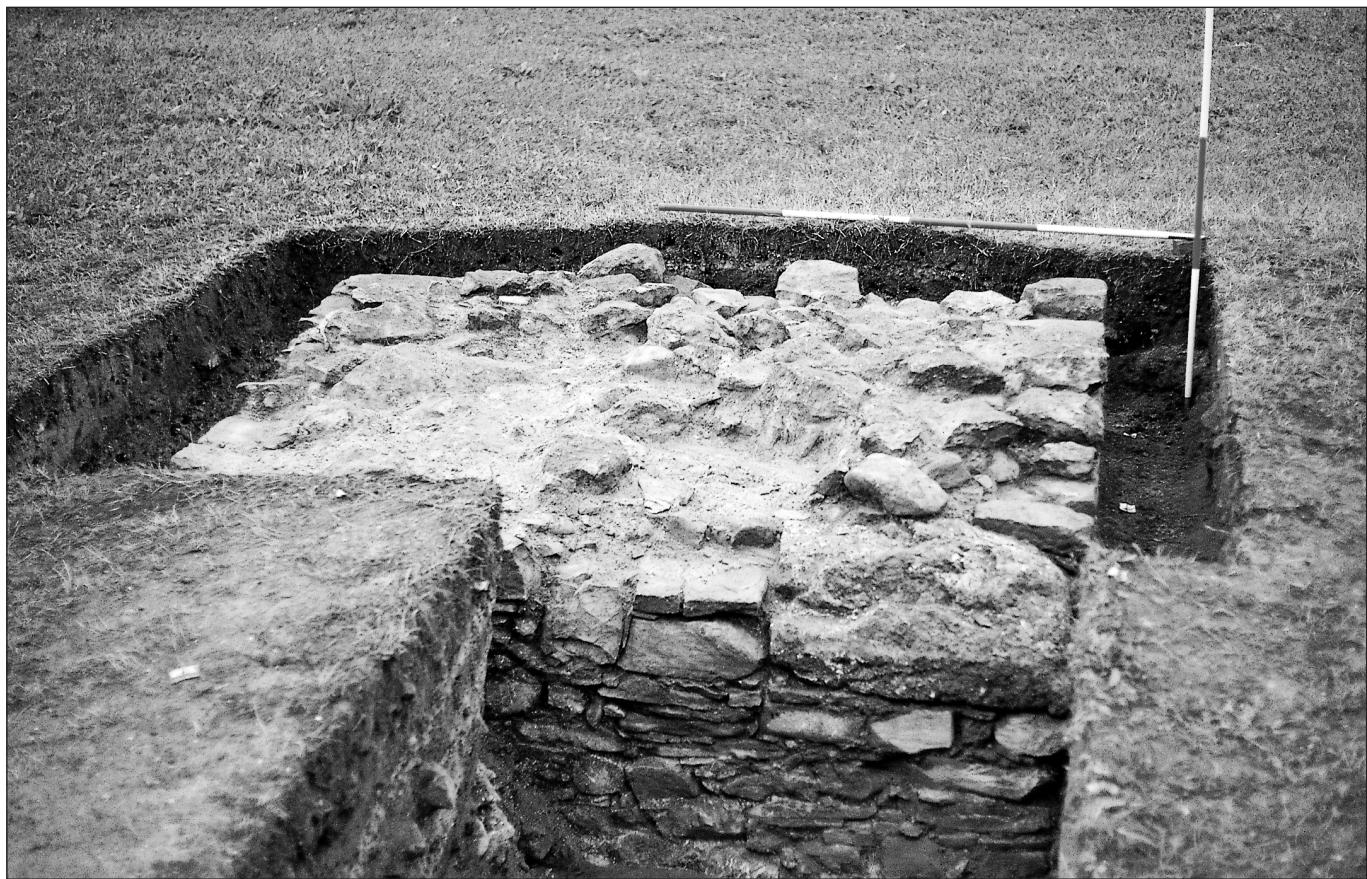
sl. 13 "Babica" mosta 2, snimio K. Filipec

fig. 13 "Babica" 2 of the bridge, photo by K. Filipec

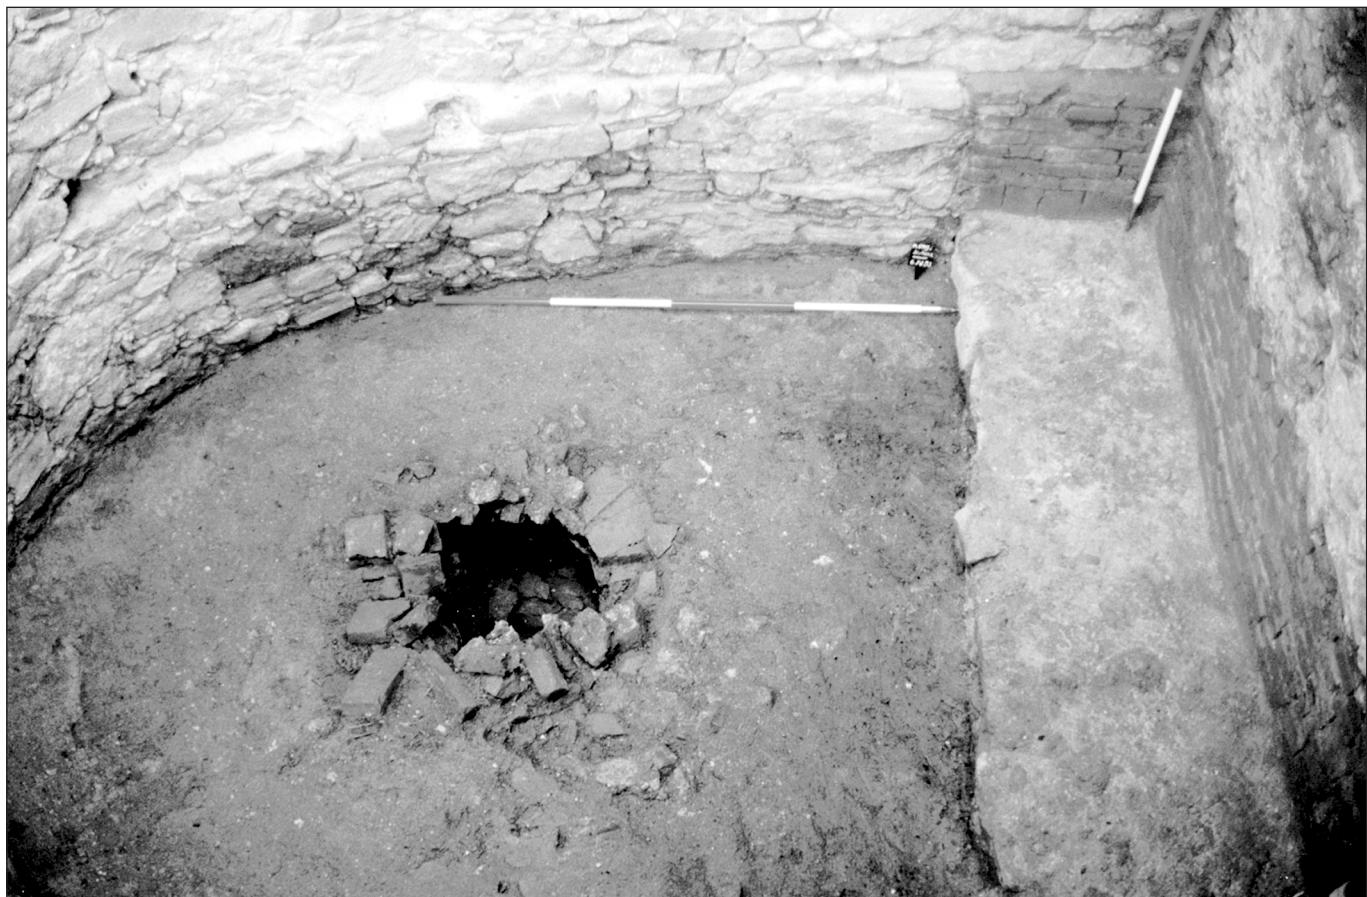
sl. 14 Potkovasta kula sa zdencem, snimio K. Filipec

fig. 14 Tower in the form of a horse-shoe with a well, photo by K. Filipec

U unutrašnjosti istraživalo se na nekoliko mesta. U zapadnom dijelu četvrtastog središnjeg dijela pronađena je podnica načinjena od opeka. Svojim dimenzijama one odgovaraju onima kojima je obzidan zdenac otkriven u potkovastoj kuli (sl. 14). Ispod opeka nalazila se podloga za podnicu, a potom glineni naboј. Na više mesta podnica je oštećena kasnjim djelovanjima. Nesumnjivo se ovdje radi o najstarijoj podnici.

Kako je već rečeno u potkovastoj kuli otkriven je zdenac, koji je u gornjem dijelu uži (163.76 m) Ø 66 cm, a onda se postupno proširuje (na najnižoj ustanovljenoj razini 160.41 m širok je Ø 119 cm (sl. 14)). U gornjem dijelu obzidan je opekom, a u donjem dijelu kamenom. Svojim izgledom on podsjeća na cisternu, npr. onu otkrivenu prigodom istraživanja u Muzeju grada Zagreba – Samostanu klarisa, no kako se u njemu nalazi živa voda on jest zdenac. Osim recentnog smeća u gornjim dijelovima i upalog kamenja, nije nađen nikakav arheološki materijal, što nam govori da je redovito bio čišćen i upotrebljavan do novijeg vremena.

Istraživanja u polukružnim kulama pokazala su da one nisu građene naknadno, već istovremeno sa središnjom prostorijom (sl. 14). Naime, zidovi su organski vezani jedni za druge. Na samome dnu iskopane razine, počeli su se pojavljivati drveni stupovi i rupe od drvenih stupova.

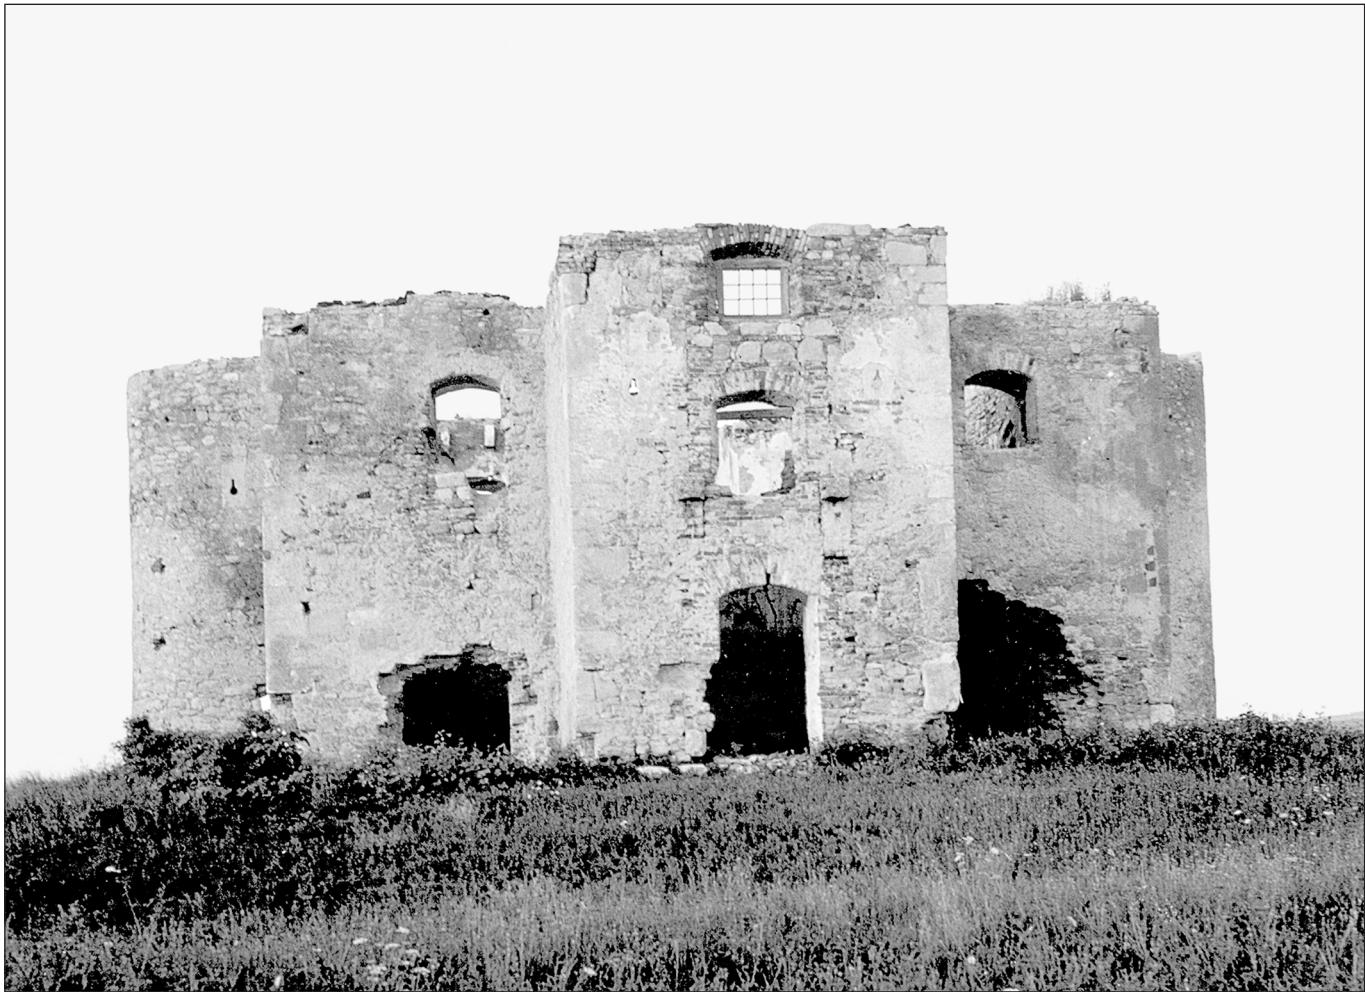
sl. 15 Kaštel Konjčina nakon II. svjetskog rata, snimio M. Davil  
fig. 15 Castle Konjčina after the 2<sup>nd</sup> World War, photo by

U II. svjetskom ratu kaštel je izgubio kroviste, koje ga je, ma koliko nezgrapno, ipak štitilo od atmosferilija. Usporede li se fotografije Konjčine nastale iza II. svjetskog rata (sl. 15) s današnjim, razvidno je da je on snižen za oko 1 m (sl. 6, 16, 17). Naravno, ova oštećenja i zarušavanje mogu i dalje samo napredovati. Osim ziđa, srušio se južni svod nad prizemljem, nadvoji nad nekim prozorima, a otvorene su i neke nove kaverne. Posebna je šteta nestanak nekih puškarnica – npr. ona dvojna, uglovnih klesanaca i sl.

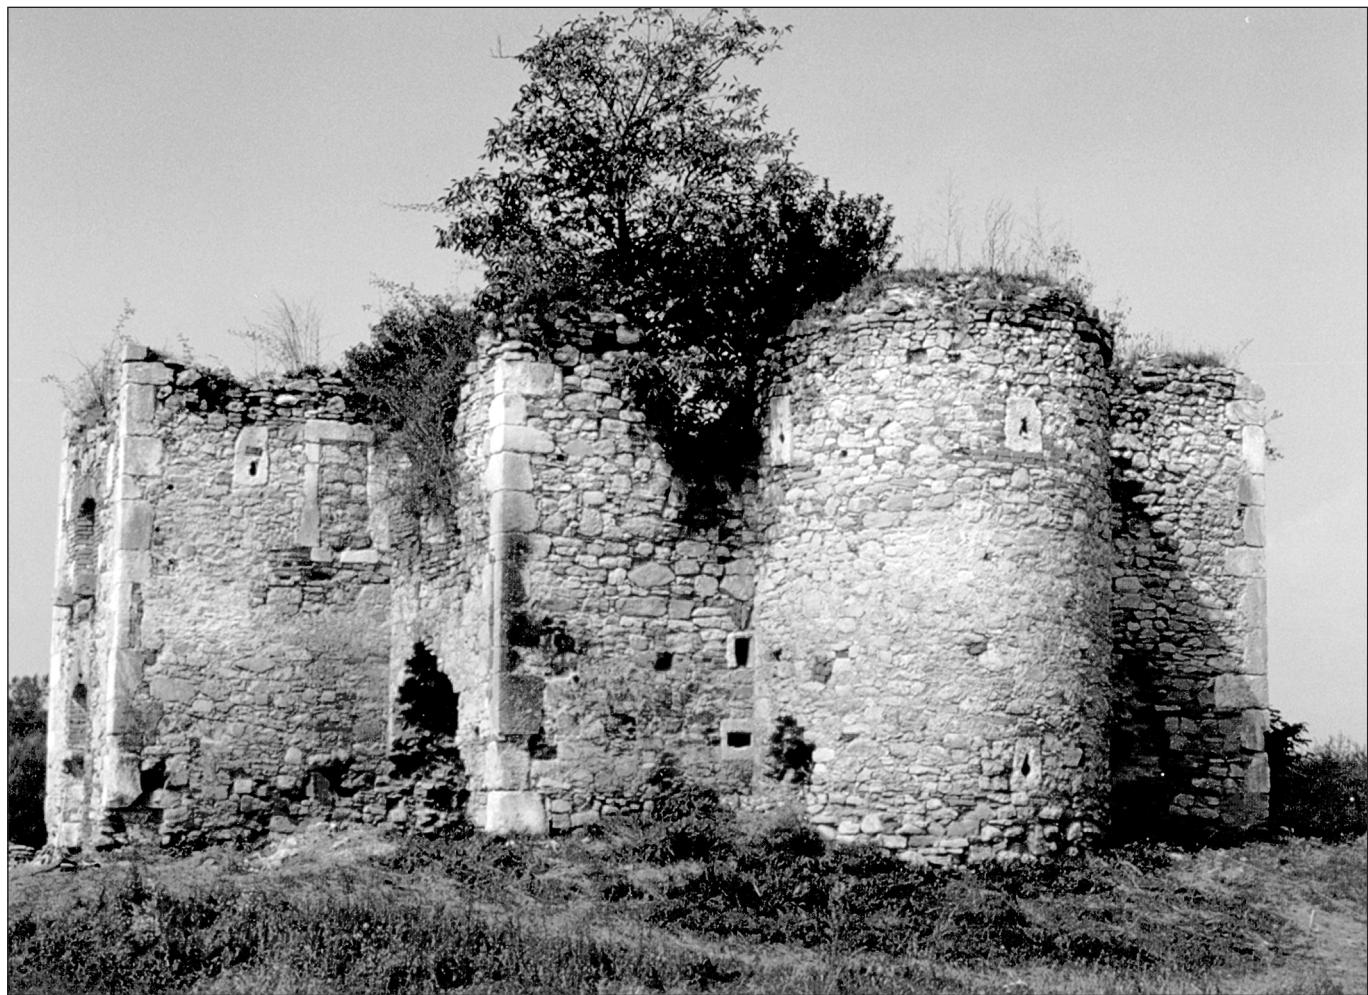
sl. 16 Kaštel Konjščina, jugoistočna strana, 1998. godine, snimio Z. Bogdanović  
fig. 16 Castle Konjščina, south-eastern side in 1998, photo by Z. Bogdanović

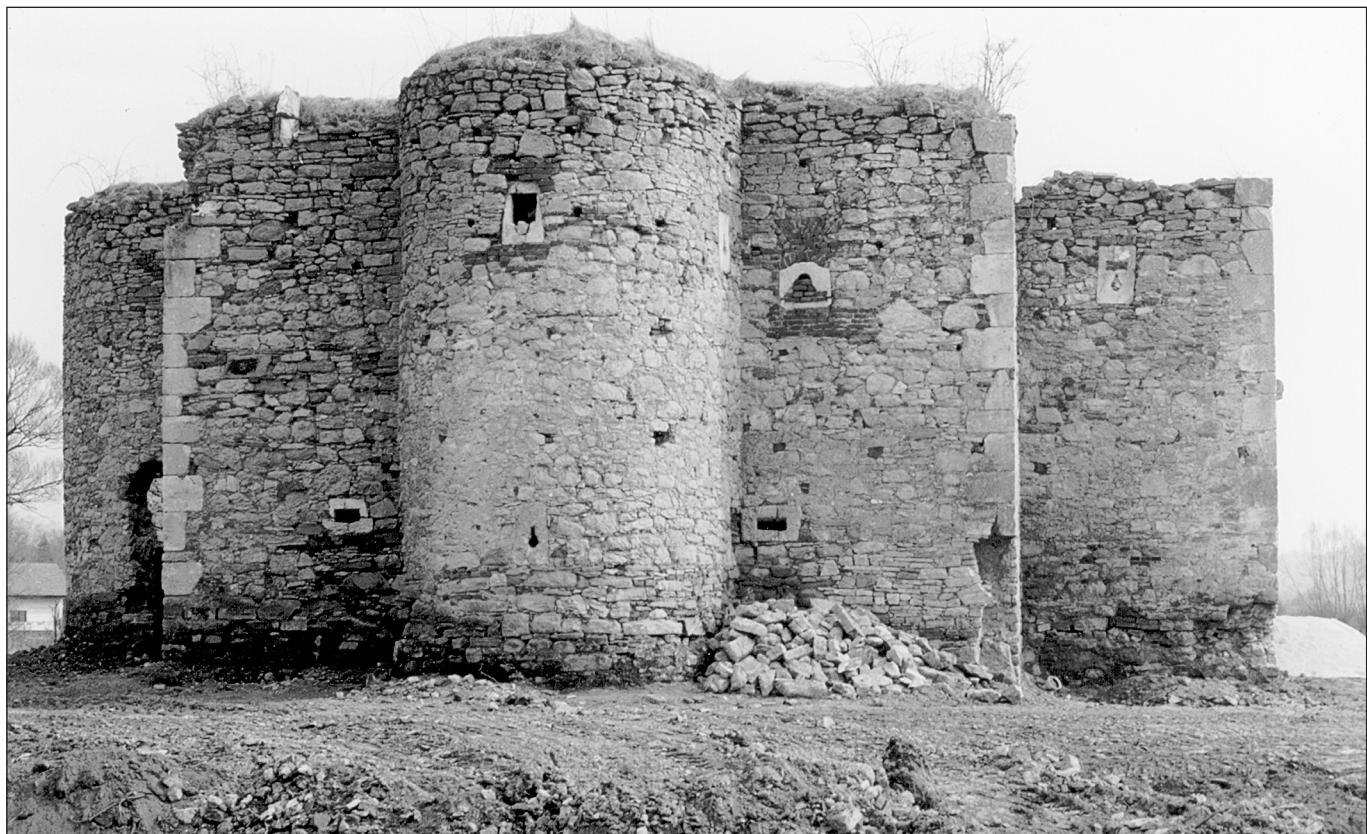
sl. 17 Kaštel Konjščina, sjeverozapadna strana, 1999. godine, snimio K. Filipec  
fig. 17 Castle Konjščina, north-western side in 1998, photo by K. Filipec

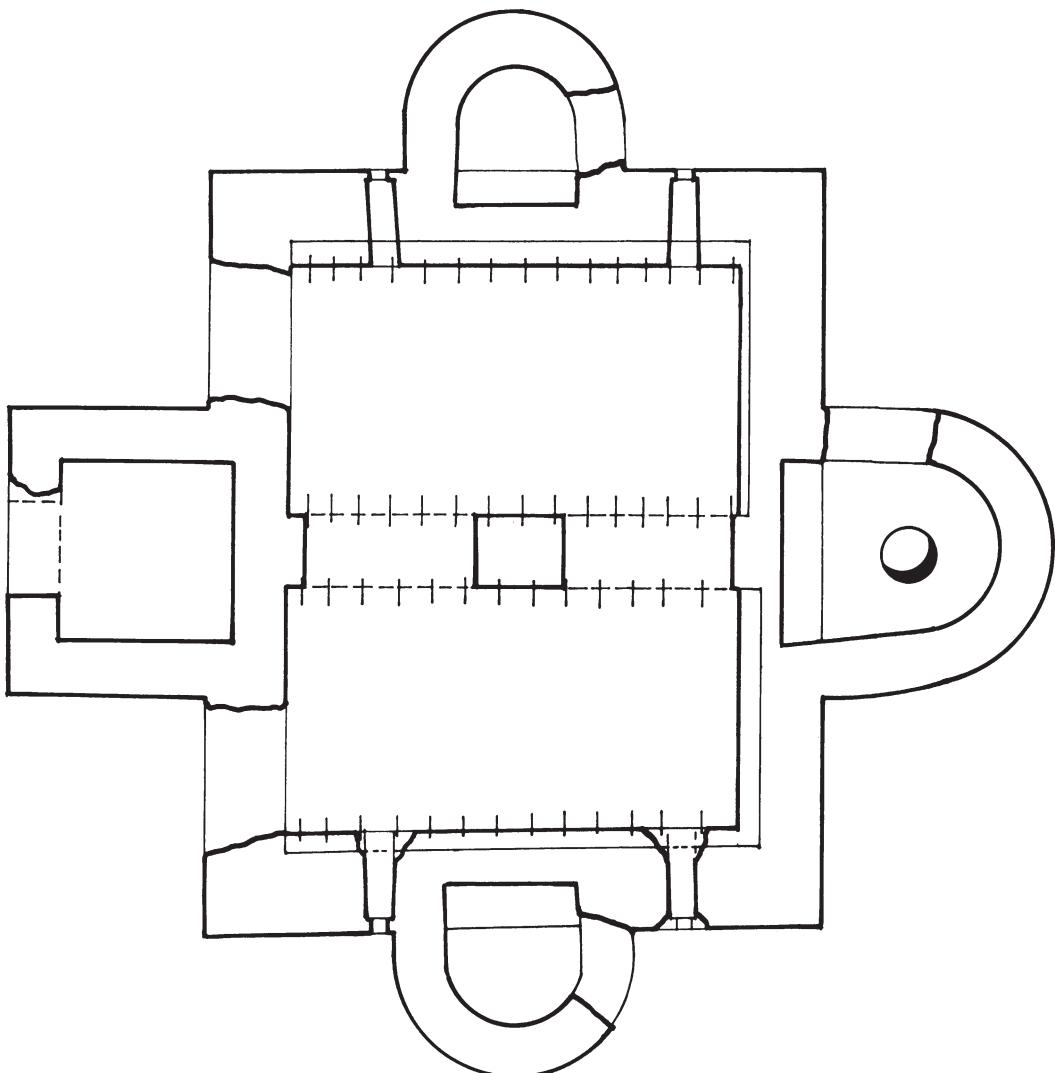
sl. 18 A Tlocrt kaštela Konjčine: A - podrum  
fig. 18 A Ground plan of the castle Konjčina: A - cellar

- prizemlje je bilo nadsvođeno dvojnim bačvastim svodom, te odijeljeno od podruma drvenim grednikom, kojeg više nema. Visina podruma je oko 3 m. Oba su ova prostora osvjetljavali omanji prozori, strmo izvedenih niša. Kule nisu imale pristup iz podruma-prizemlja jezgre.
