## NOVIJA SAZNANJA O KAŠTELU KONJŠČINA

*Godine 1998 započela su arheološka iskopavanja i radovi na sanaciji i revitalizaciji kaštela Konjščine (Krapinsko-zagorska županija). Kaštel Konjščina sagrađen je u močvarnoj ravnici nedaleko od rijeke Krapine, jedinstvena je tlocrta i organizacije prostora. Pažljivo odabrana pozicija kaštela u močvarnom predjelu, na raskriju putova govori o promišljenom i planiranom djelovanju svojih vlasnika, knezova Konjskih, oko 1500. godine, kad su izvedeni glavni radovi na njemu. To je bilo vrijeme kad su nove navalne taktike i oružje tražili nova rješenja, izvedena na novi, renesansni način.*

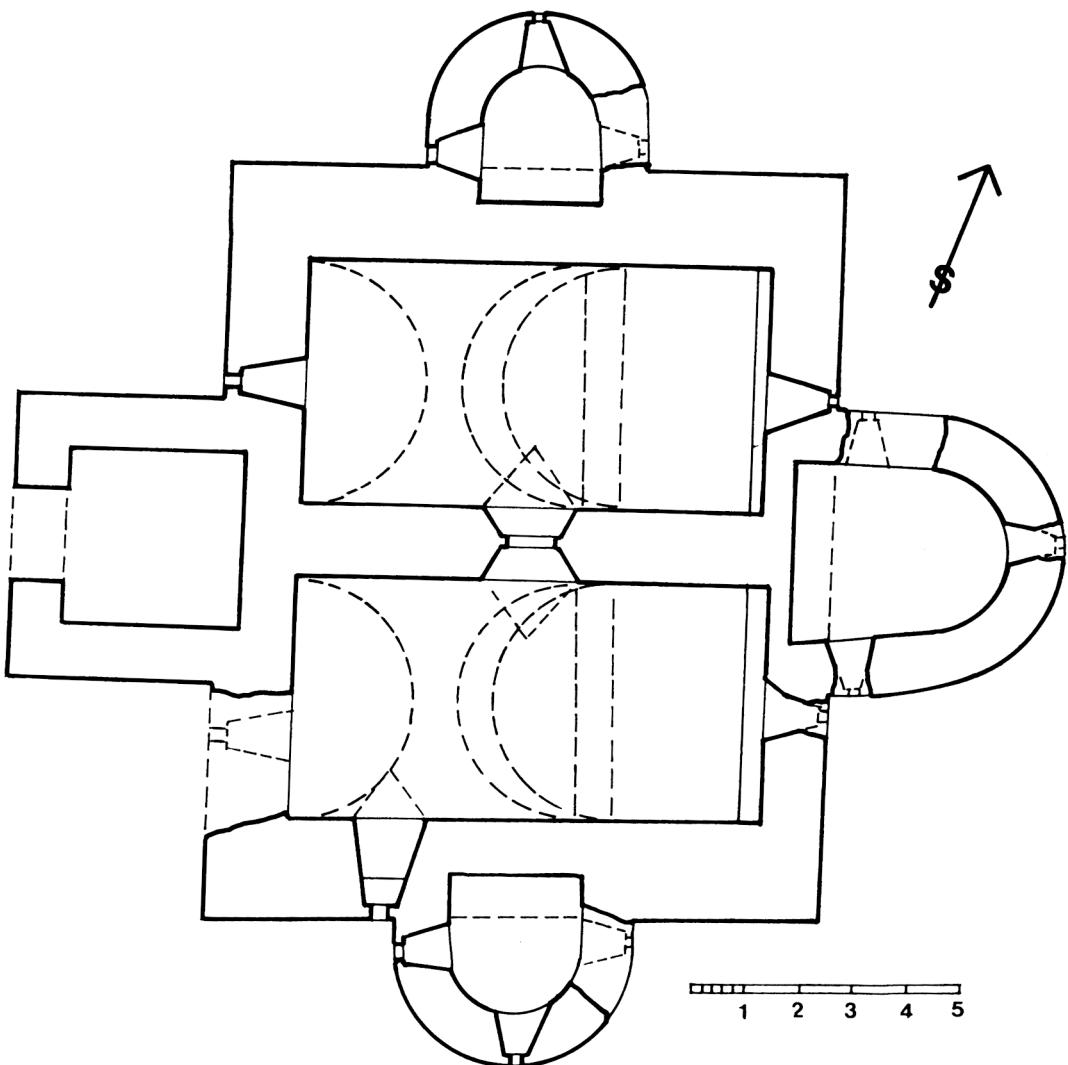
sl. 18 B Tlocrt kaštela Konjčine: B – prizemlje

fig. 18 B Ground plan of the castle Konjčina: B - ground floor

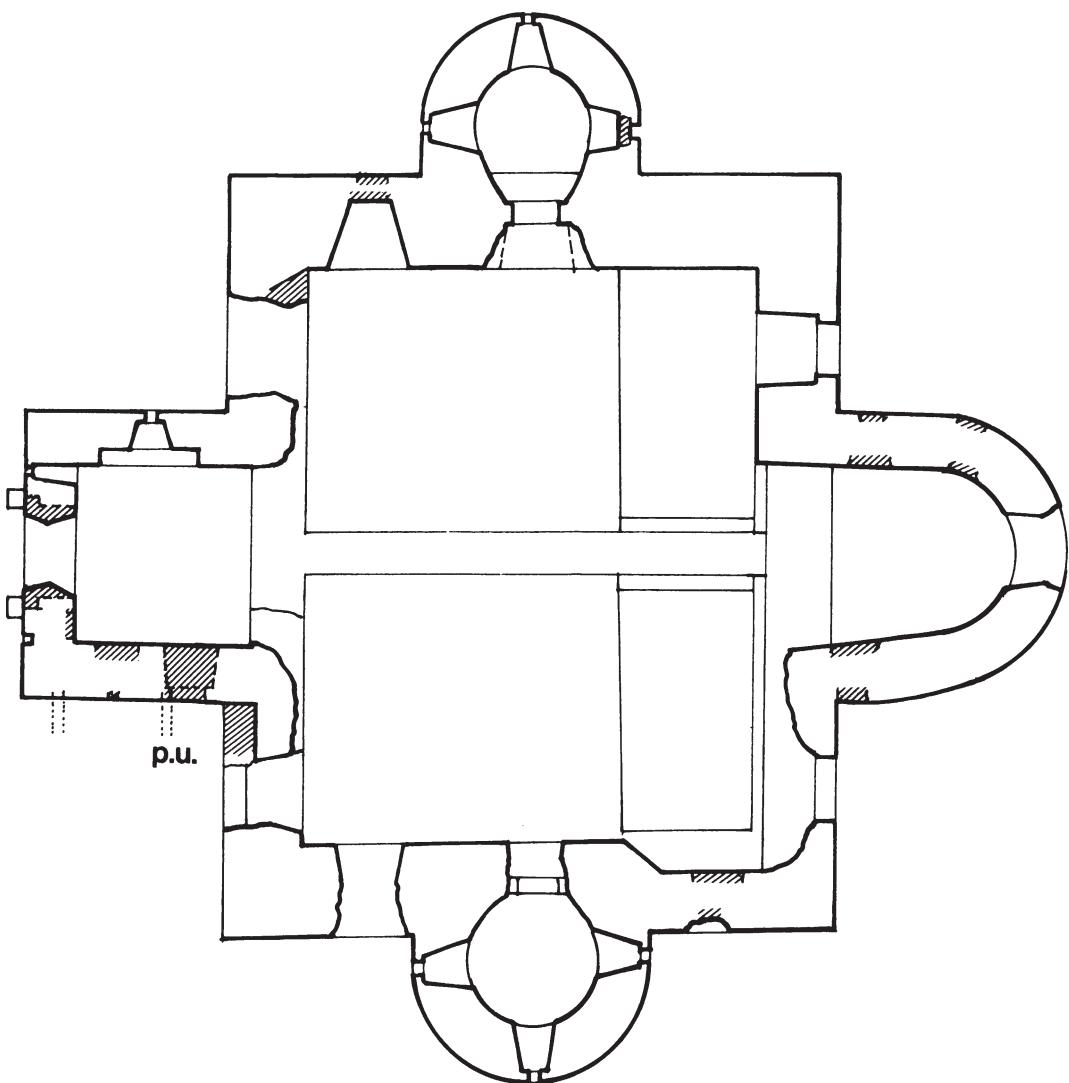
sl. 18 C Tlocrt kaštela Konjčine: C – I. kat (pomoći ulaz označen s PU)

fig. 18 C Ground plan of the castle Konjčina: C - first floor (auxiliary entrance marked as PU)

- I. kat je bio ulazna etaža, vjerojatno također podijeljen srednjim zidom popola, a ulazilo se preko mosta, kroz ulaznu kulu. Potkovasta je kula, na I. katu, bila priključena na način polukula. U preostale dvije kule ulazilo se kroz kamene dovratnike i po svemu sudeći, drvenim se ljestvama spušтало u njihovo prizemlje.

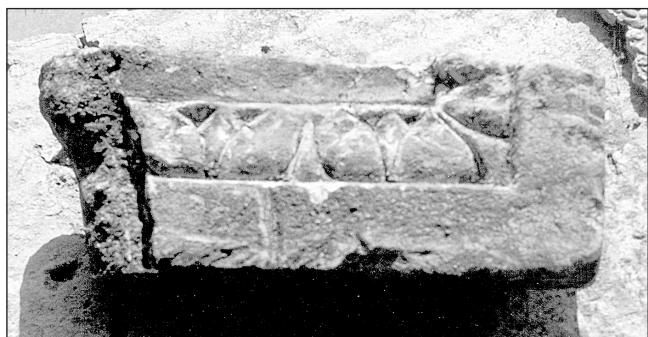
sl. 20 Renesansni ulomak, snimio Z. Horvat

fig. 20 A Renaissance fragment, photo by Z. Horvat

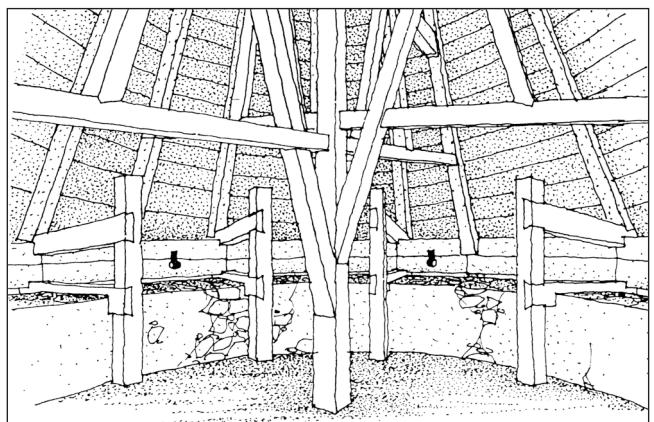
sl. 21 Djekše na Koroškom: primjer obrambena potkrovila (prema: Fister 1925: slika na str. 123)

fig. 21 Djekše na Koroškom, an example of defence attic (according to: Fister, 1925: picture on p. 123)

S obzirom na način obrane početkom 16. stoljeća, juriš na podnožje kaštela branjen je zaprečnom vatrom iz kula i s vrha objekta, između konzola istaknuta krovišta. Ova obrambena etaža nije morala imati veliku visinu, te je najvjerojatnije bila drvena, za što imamo primjera na fortifikacijskim objektima tog doba,

u nedalekoj Štajerskoj i Kranjskoj te u nas oko Kupe i Korane (Fister 1975: 110 i sl. na str. 123) (sl. 21).

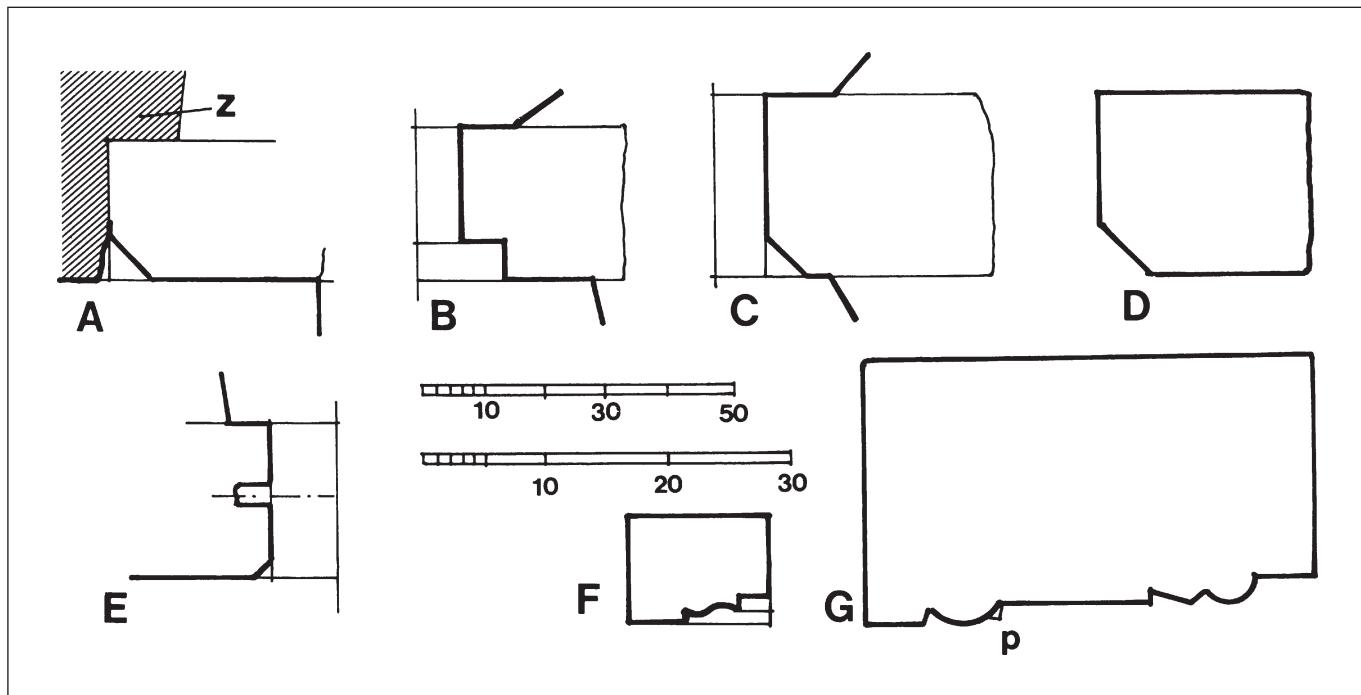
sl. 19 Razni ulomci i profilacije s kaštela: A - zazidani pomoći ulaz na I. katu ulazne kule: dovratnik; B - Dovratnik na I. katu, na ulazu u sjevernu polukružnu kulu; C - Dovratnik između prostorija prizemlja; D - Ulomak nekog dovratnika; E - Okvir malog prozora uz južnu polukružnu kulu, koja je osvjetljavala prizemlje; F - Ulomak renesansnog doprozornika (?); G - Ulomak, renesansnih karakteristika, vjerojatno dovratnika ili kamina: kod "p" dijamanti

fig. 19 Different profiled stone fragments from the castle: A - walled-in auxiliary entrance on the first floor of the entrance tower: door-post; B - door-post on the first floor, at the entrance to the northern semicircular tower; C - door-post between rooms of the ground floor; D - a fragment of a door-post; E - a small window frame beside the southern semicircular tower, that used to let light in to the ground floor; F - a fragment of a Renaissance window-post; G - fragment of Renaissance characteristics, probably part of a door-post or fireplace: diamonds beside "p"

Ulez u sjevernu polukružnu kulu imao je kameni okvir s utorom, i što bi u gotici bilo neobično, okvir je bio smješten u sredinu niše, a ne uz jednu od ploha zida. Dva susjedna prizemna prostora, koja su očito služila za skladište, povezivala su vrata, s kamenim dovratnikom, dosta čudne izvedbe nadvratne grede. No, okvir je jako stradao razbijen je, tako da je teško biti siguran u zaključke. Recimo još, da je i ovaj okvir bio smješten u sredinu debljine zida (sl. 19c).

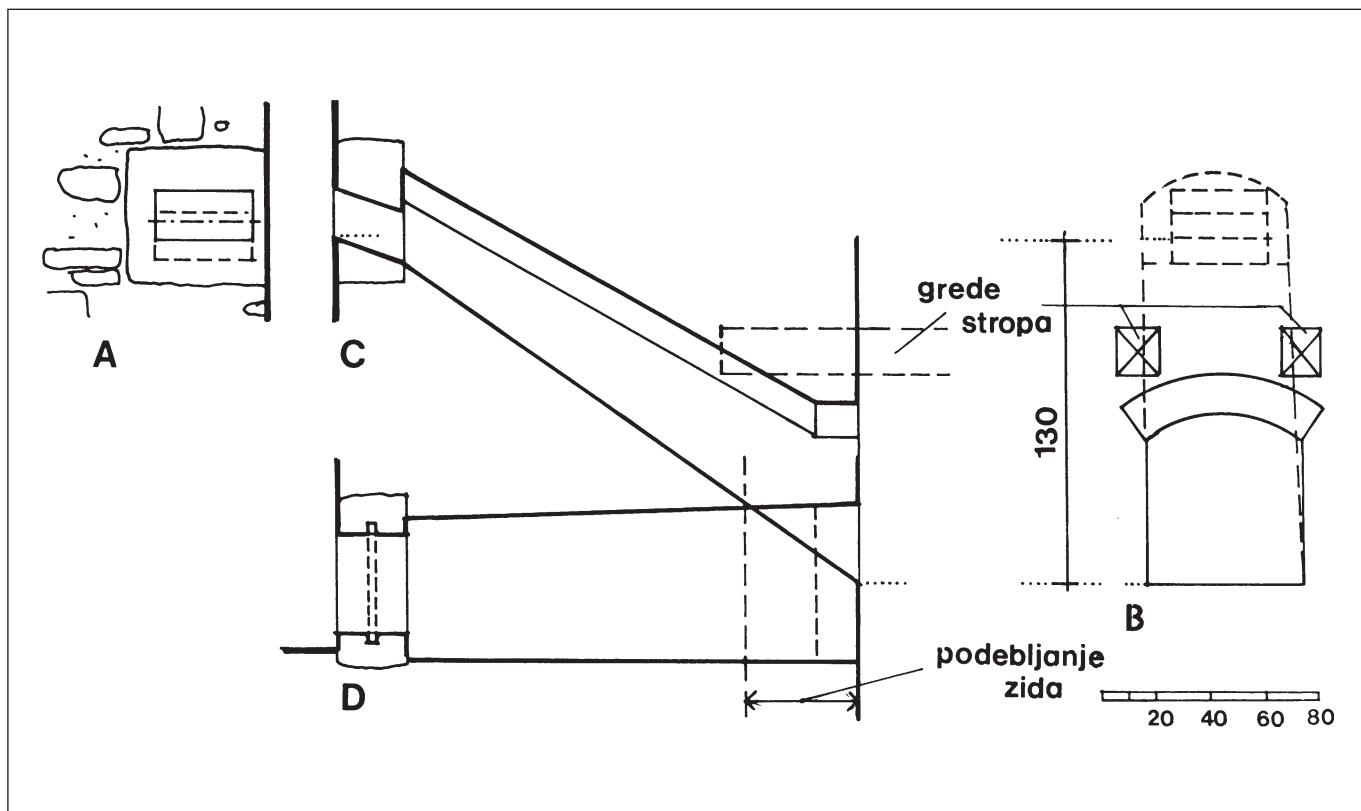
sl. 22 Jugozapadni prozor za osvjetljavanje podruma: A - pogled izvana; B - pogled iznutra; C - poprečni presjek; D - tlocrt  
fig. 22 South-western window of the cellar: A - from the outside; B - from the inside; C - cross-section; D - ground plan

Konjščinski je kaštel bio opremljen množinom pojedinosti, potrebnih za njegovo djelovanje, za obranu i za svakodnevni život. Podrum i prizemlje osvjetljavali su mali prozori, od kojih oni prvi imaju kose prozorske niše, usmjerene prema gore, prema nebu – to nisu puškarnice! Vanjski im je otvor jednostavan, pravokutan, i što je interesantno – položen horizontalno (sl. 22). Oni za osvjetljenje prizemlja već su drukčiji, a najbolje je sačuvan jedan u južnom zidu. To je omanji kameni okvir, koji je ustvari smanjeni gotički profani prozor, skošena ruba (sl. 23).

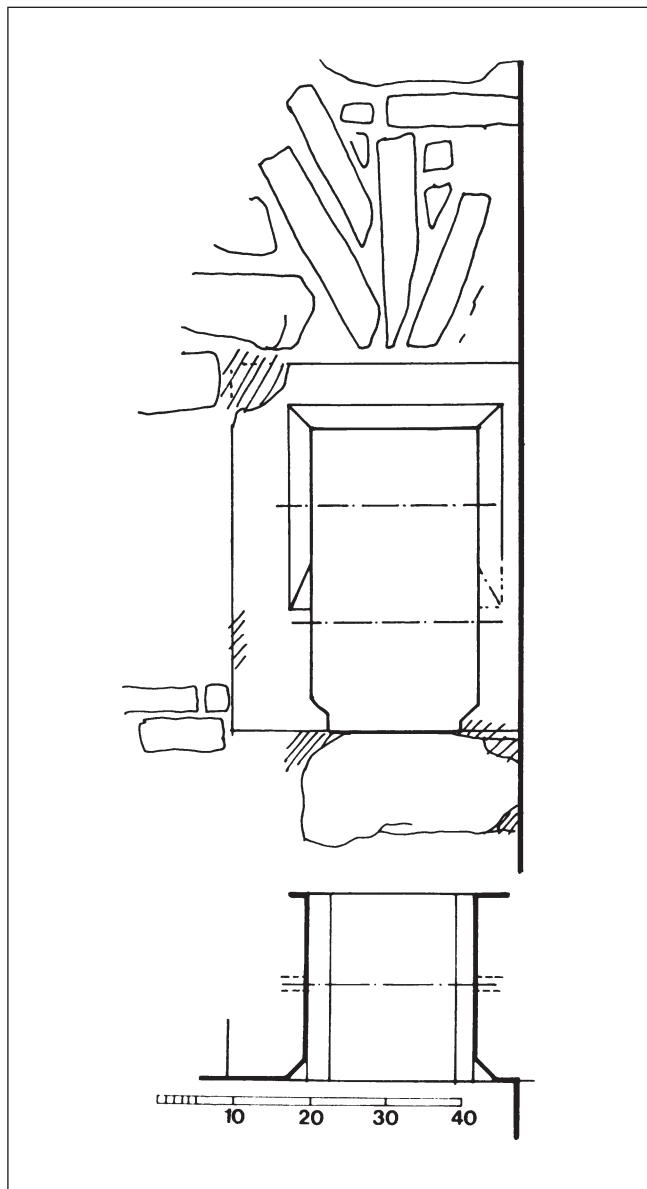
sl. 23 Prozori za osvjetljavanje prizemlja u južnom zidu kaštela  
fig. 23 Windows in the southern wall of the castle that were used to let the light in to the ground floor

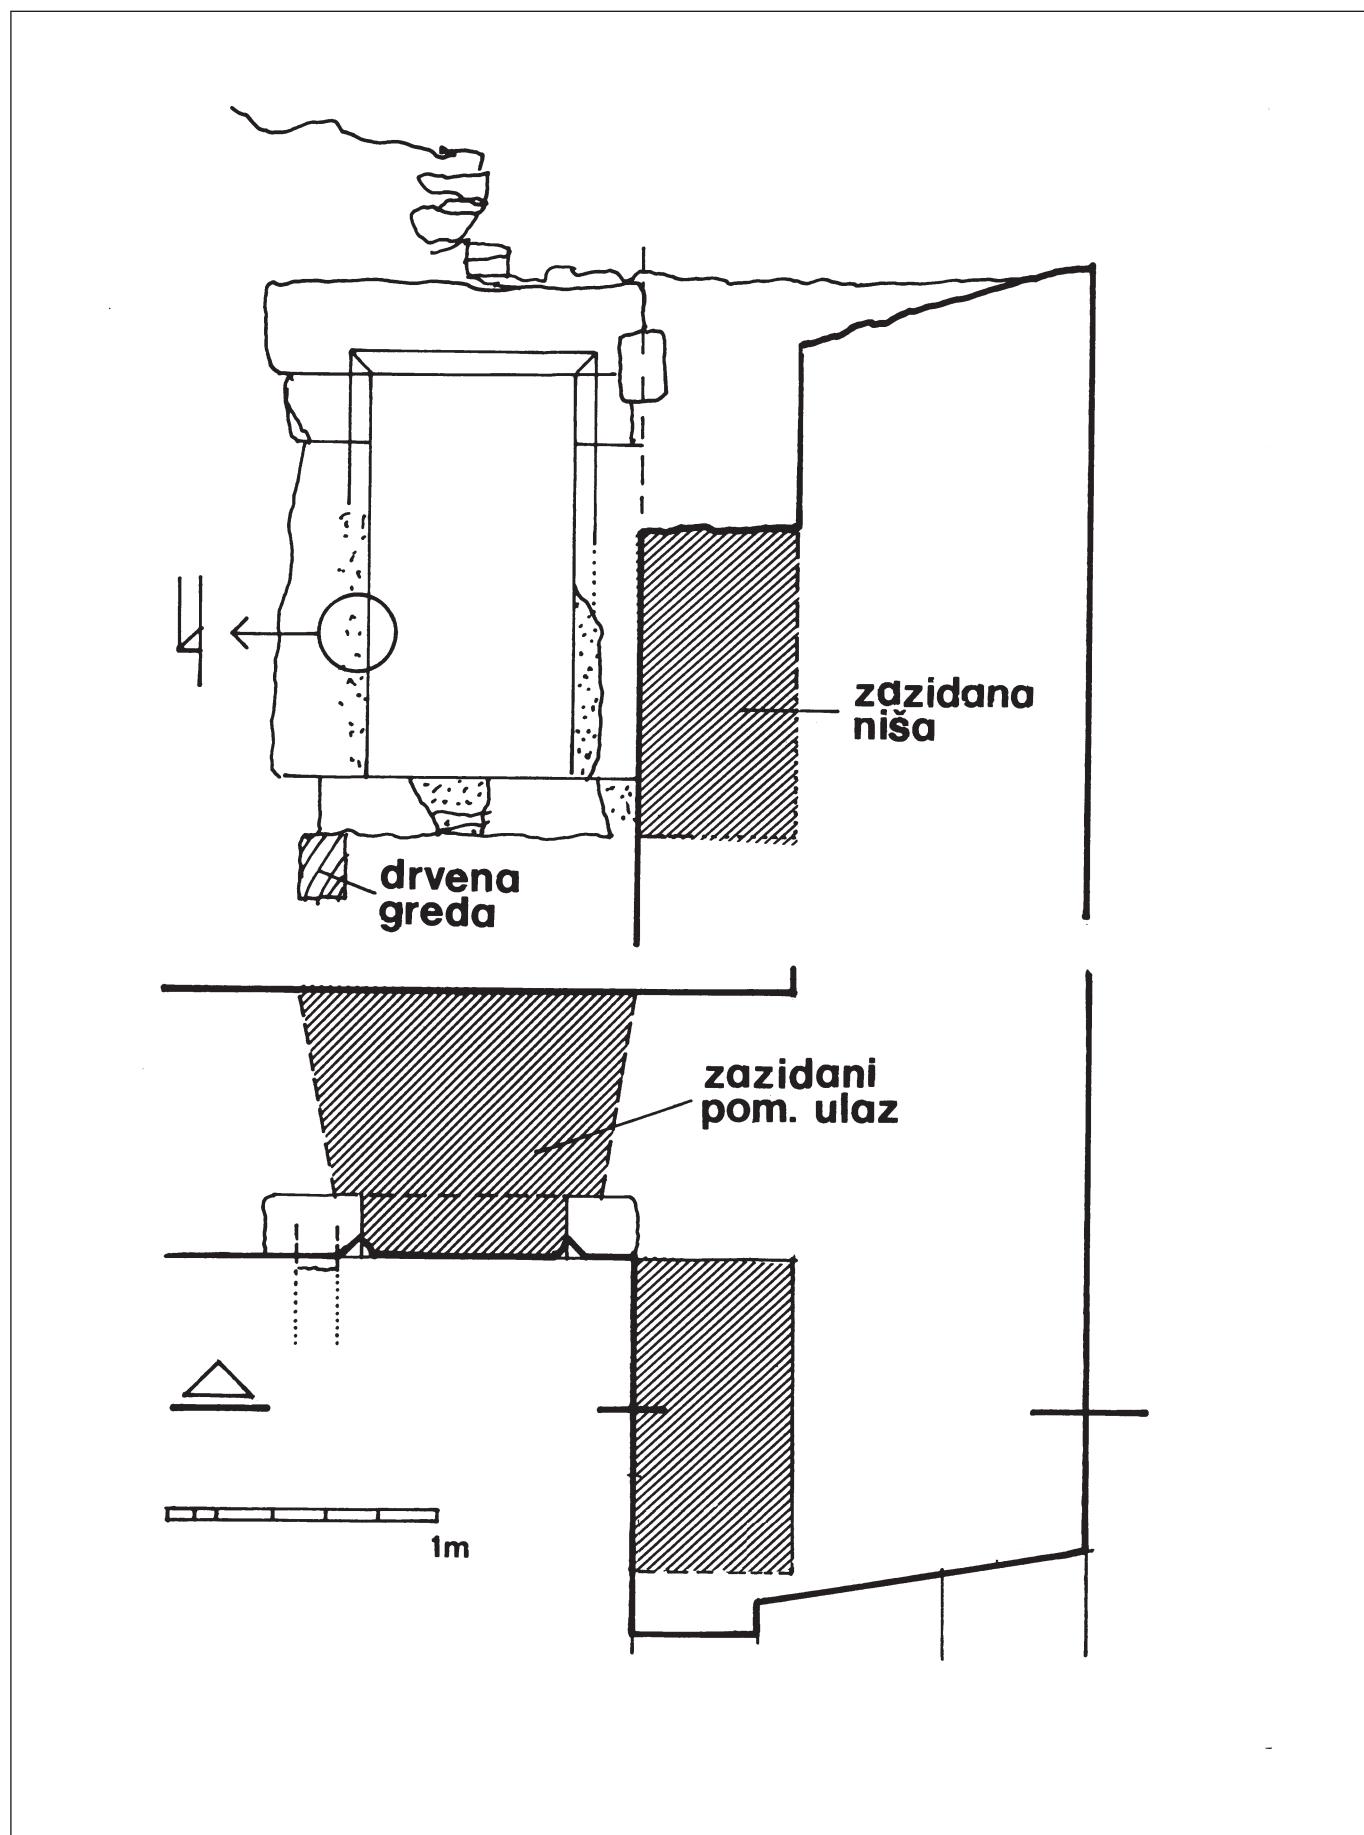
sl. 24 Pomoćni ulaz na I. katu, ulazne kule, na južnoj strani

fig. 24 An auxiliary entrance on the first floor of the entrance tower, on the southern side

morala se odvajati još jedna manja pasarela do pomoćnog ulaza na južnoj strani pravokutne ulazne kule. Uz samu kulu pasarelu su nosile drvene konzolne grede. Niša uz vrata vjerojatno je morala služiti kao podest pred ulazom, odnosno za prihvaćanje kakva manjeg pokretnog mosta.

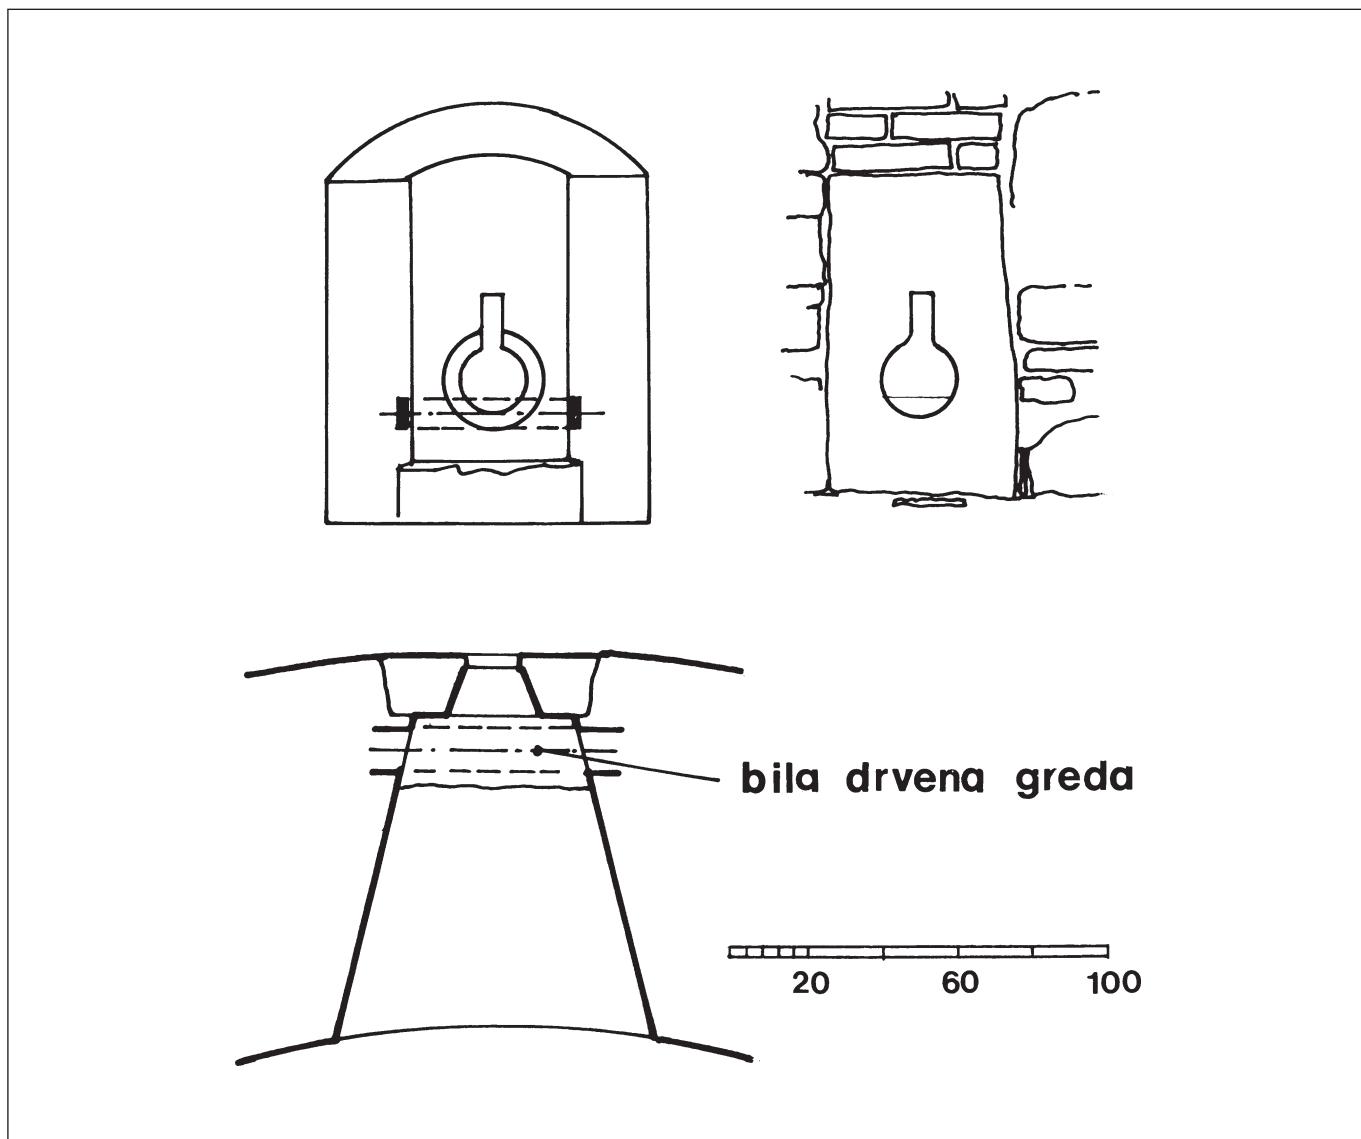
sl. 25 Puškarnica za puške bradatice na I. katu sjeverne polukružne kule: pogled iznutra, izvana te tlocrt.

fig. 25 Loop-hole for halberd guns on the first floor of the semicircular tower: view from the inside, from the outside and ground plan

Sve su kule bile providene kruškolikim puškarnicama i samostrelnicama, i u prizemlju i na I. katu (sl. 25). Na unutrašnjoj strani puškarnice izvedena je široka, a niska niša, segmentna nadvoja. Prema vanjskom prostoru okrenuta je perforirana kamena

ploča s kruškolikim oblikom otvora. Ispred donjeg dijela perforirane ploče s kruškolikim otvorom, popreko, ugrađena je drvena greda (cca 12/8 cm na sačuvanom primjerku) (sl. 25), koja je služila za zapinjanje "brade" odnosno "barbe" bedemskih pušaka bradatice prigodom pucanja.
