Kontrola vertikalnosti nosača antenskih sustava

SAŽETAK. Prema važećim propisima sadržanim u Pravilniku o tehničkim normativima za nosive čelične konstrukcije (SL 1986) i Pravilniku o tehničkim normativima za održavanje antenskih stupova (SL 1984) odstupanje vrha stupa od vertikale u odnosu na podnožje ne smije biti veće od 1/1000. Kontrolu tih odstupanja provode geodetski stručnjaci tijekom montaže stupova te u sklopu redovitih godišnjih pregleda. U članku je opisan način izvođenja terenskih mjerena i postupak računanja, te su navedena zapažanja o periodičnim promjenama odstupanja.

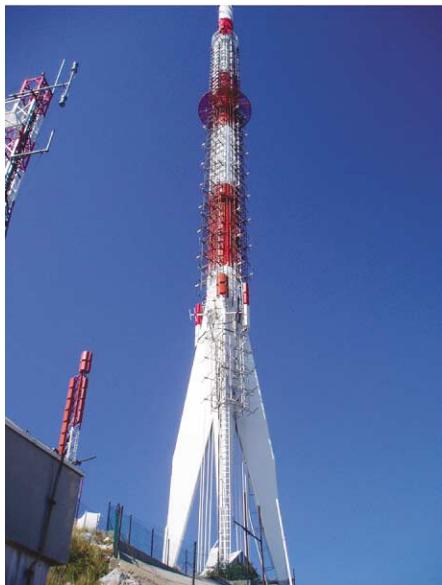
Slika 1. *Stup cilindrične konstrukcije.*

Čelične konstrukcije mogu biti cilindrične (slika 1), rešetkaste (slika 2), okvirne ili pune, te slobodno stojeće ili sa zateznom užadi (SL 1986). U dalnjem tekstu bit će riječi pretežno o samostojećim četverostranim rešetkastim stupovima visine od 24 do 60 metara kakve najčešće koriste mobilni operateri.

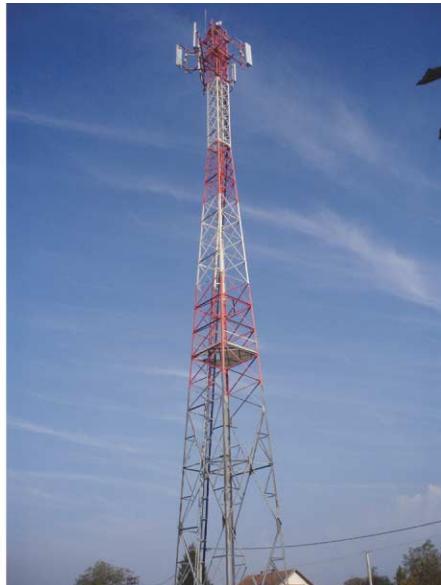
Slika 2. *Stup rešetkaste konstrukcije.*

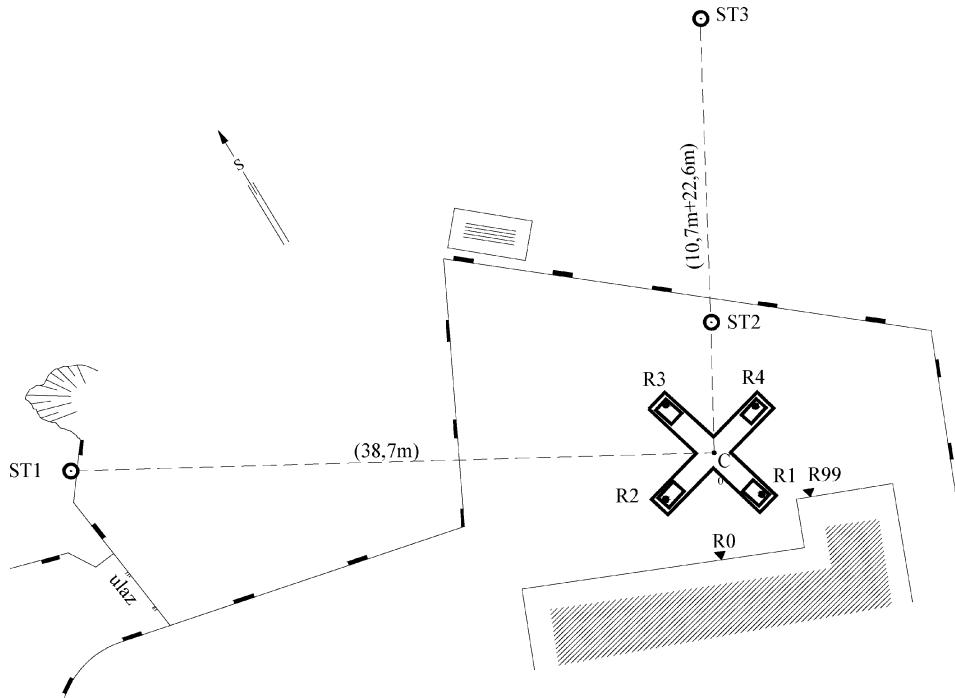
Slika 3. Situacijska skica.

Na toj se skici prikazuju stup, objekt s uređajima, ograde, pristupni put, ostali objekti, karakteristike terena i sl., te obvezatno položaj stajališta i repera.

Pri dolasku na lokaciju potrebno je (uvažavajući vrstu stupa, konfiguraciju terena, raslinje, izgrađene objekte, privatno vlasništvo, promet i dr.) ugraditi repere i odrediti stajališta te ih stabilizirati, izraditi položajne opise i situacijsku skicu (slika 3), (Janković 1966, Macarol 1977).

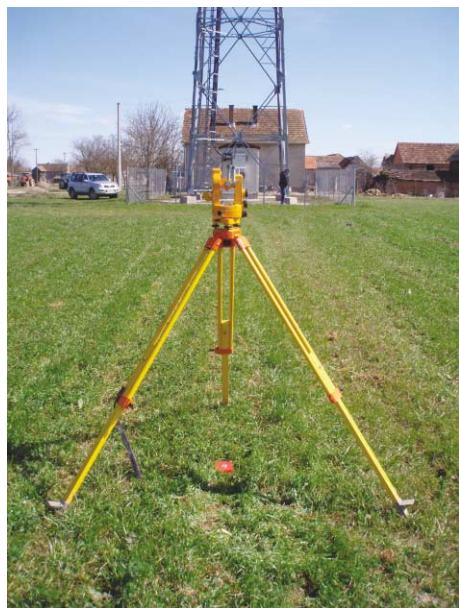
Sama mjerenja izvode se sekundnim teodolitom (slika 4), pri čemu posebnu pozornost treba posvetiti horizontiranju teodolita (libele), (Solaric i dr. 2007). Ako je stup jako visok ili stajalište preblizu, mjerena je gotovo nemoguće provesti bez kutnog okulara.

Slika 4. Stajalište instrumenta.

Opažanja su izvedena teodolitom Zeiss Theo 010 (slika 3) s dva stajališta (ST1-sjeverozapad i ST2-sjeveroistok) na tri razine stupa.

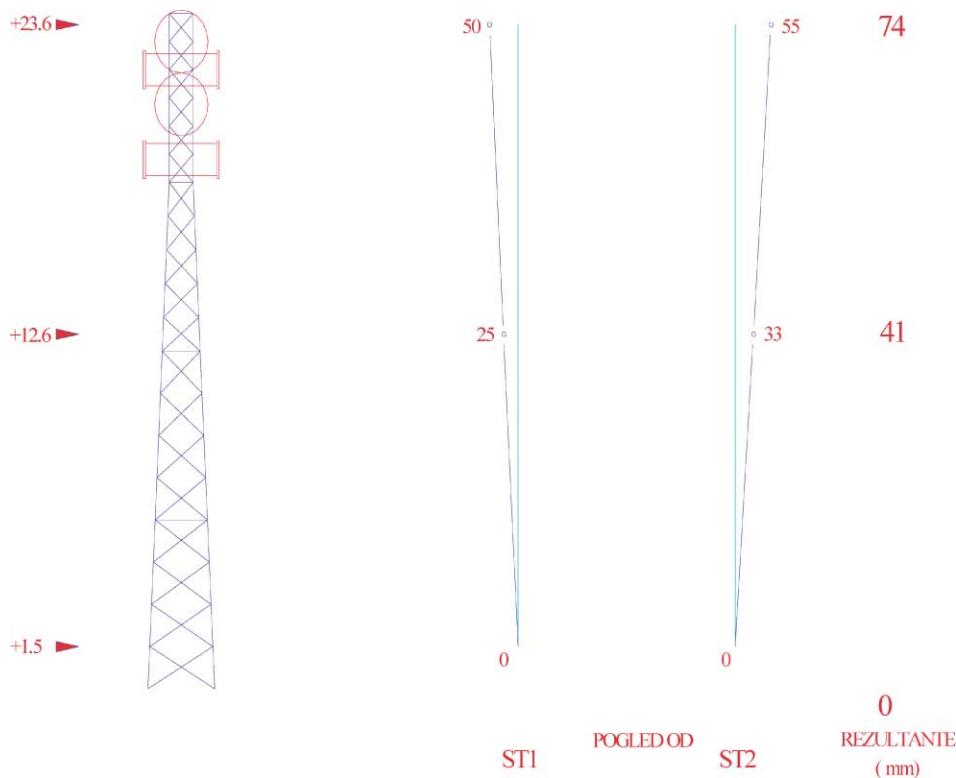
Grafički prikaz rezultanta odstupanja prikazan je na slici 5.

Slika 5. Grafički prikaz odstupanja od vertikale.

Kako smjerovi opažanja zatvaraju pravi kut, rezultanta odstupanja računa se kao drugi korijen iz zbroja kvadrata odstupanja iz oba smjera za tu razinu:

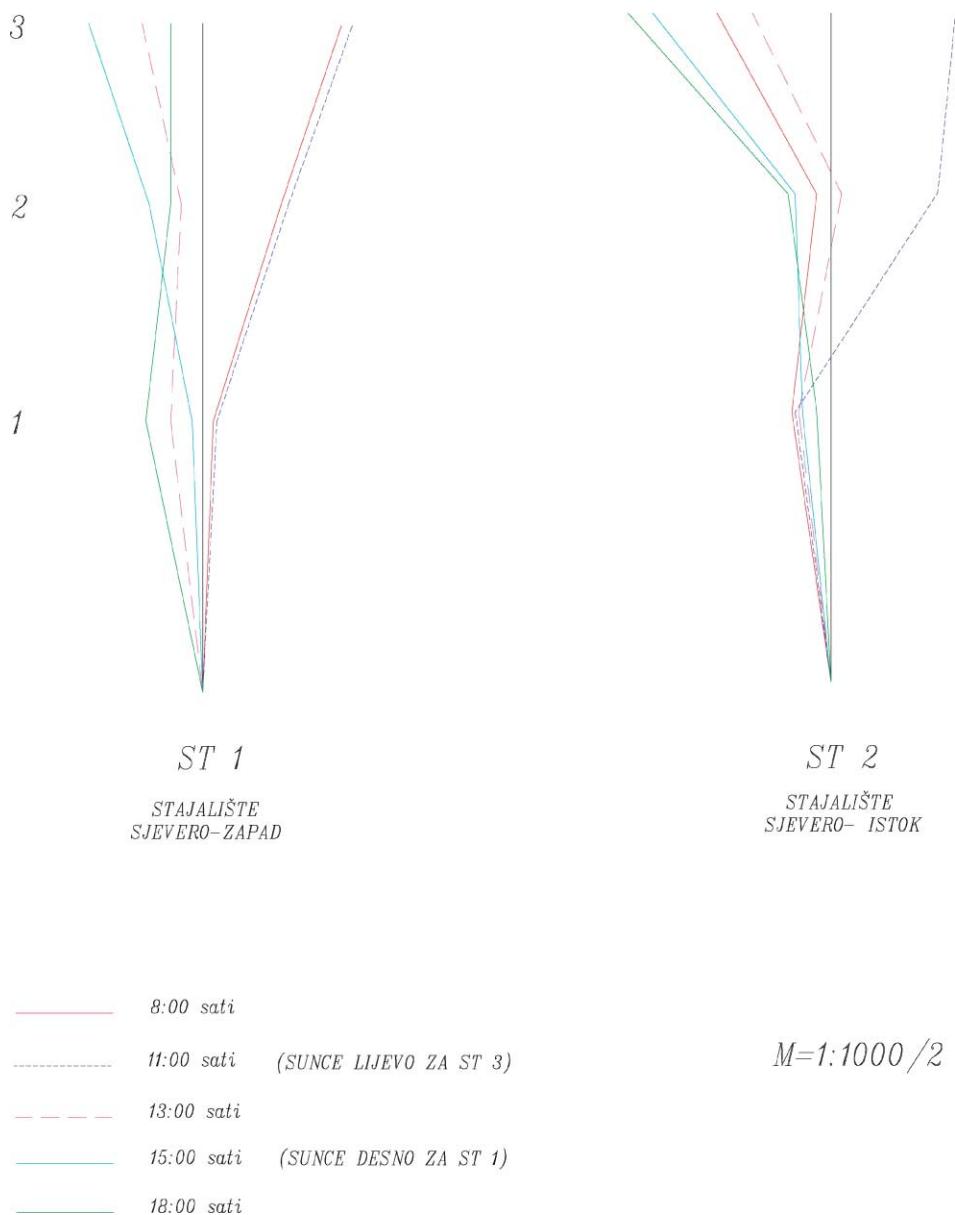
slici 6, gdje na primjer u 11 sati, kada je ono jugoistočno od stupa on ima maksimalan otklon ka sjeverozapadu (pogled sa stajališta 2).

Slika 6. Odstupanja od vertikale iz dva smjera.

Tijekom noći cijela konstrukcija preuzima temperaturu zraka, a nakon izlaska Sunca istočna se strana počinje zagrijavati znatno brže od dijela stupa koji se nalazi u sjeni. Zbog toplinskog širenja čelika koje je veće na osunčanom dijelu, dolazi do otklona cilindra stupa prema hladnjoj strani, a kako se položaj Sunca i temperatura mijenjaju tako se mijenjaju i smjer i veličina otklona. Nakon zalaska Sunca te plastične deformacije postupno nestaju i stup se hlađenjem vraća u svoj prvobitni položaj.

Iz tablice 2 razvidno je da se vrh stupa tijekom dana gledano iz smjera ST1 pomičao unutar 74 mm, a iz smjera stajališta 2 čak 92 mm. Utjecaj Sunca vidljiv je i na
