RESTAURACIJA STROPNOG OSLIKA U SALONU PRVOGA KATA PALAČE BAJAMONTI – DEŠKOVIĆ

Stručni rad

Dr. sc. BRANKO MATULIĆ
Umjetnička akademija u Splitu
Odsjek restauracije i konzervacije
Fausta Vrančića 17
21000 Split, HR

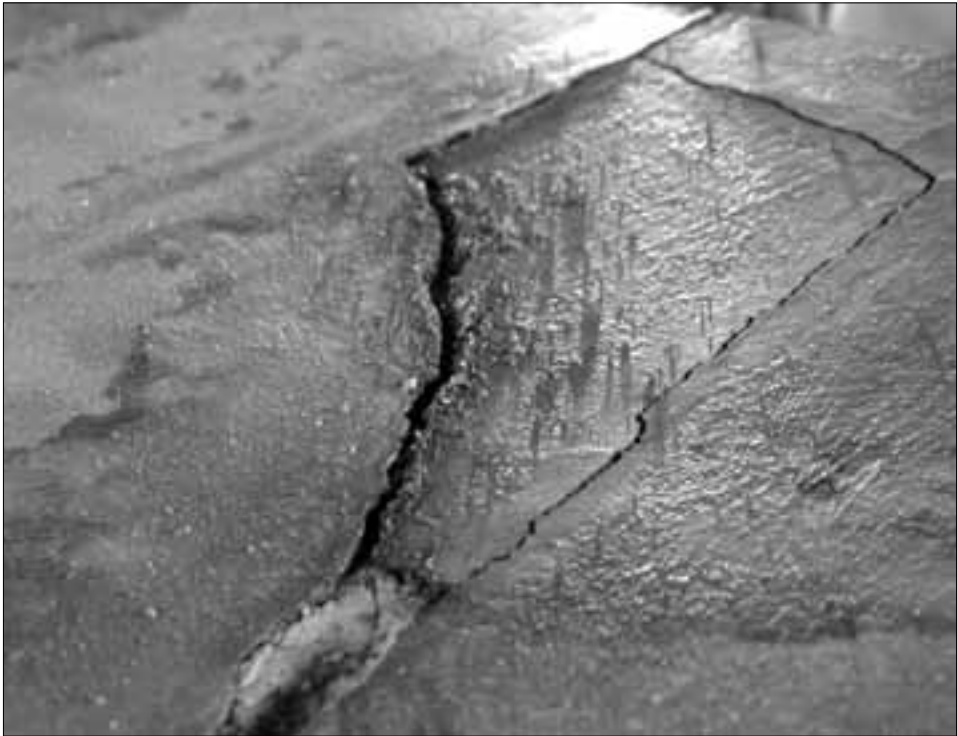
Prijašnje stanje
