MIROSLAV GLAVIČIĆ

IZVJEŠĆE O ARHEOLOŠKOM NADZORU I ZAŠTITNOM ISTRAŽIVANJU NA PROSTORU IZGRADNJE ŠKOLSKEŠPORTSKE DVORANE U SENJU

UDK:904:72.032](497.5 Senj)
Izvorni znanstveni članak
Ur.: 1995-11-10

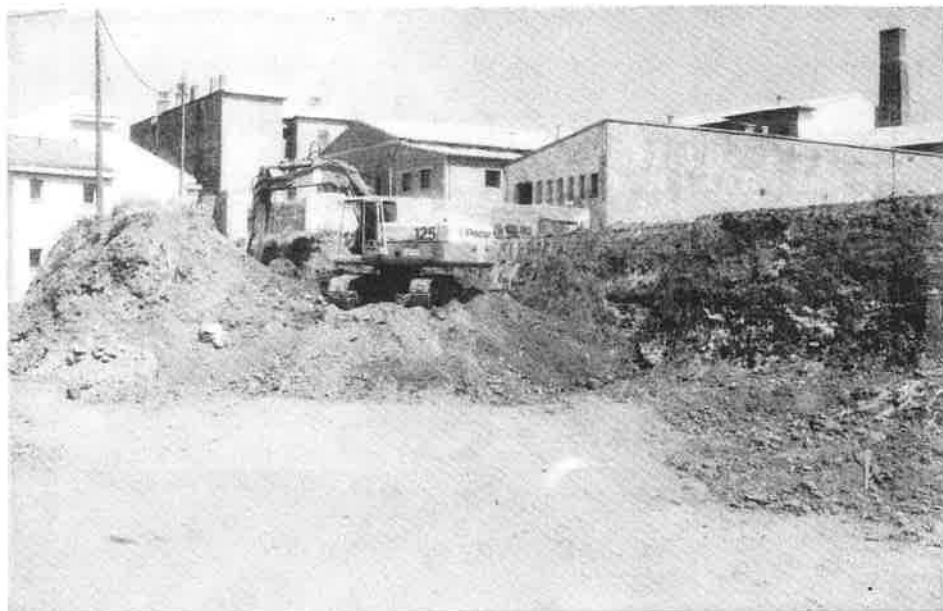
T. II.

U nemogućim uvjetima istraživanja su se ograničila na čišćenje zidova koji bi se pojavili u profilu (ako nisu odmah i u potpunosti uništeni) i izdvajanje ostataka materijalne kulture iz profila. Tek se kasnije pružila mogućnost da se na pojedinim mjestima izvrše zaštitna istraživanja, ali tek kad je prošla mehanizacija ili paralelno uz nju, što je dodatno otežavalo istraživanje. To je razlog što u izvješću u pojedinim slučajevima nismo mogli biti konkretniji, odnosno često smo mogli dokumentirati ostatke objekata ili manje poteze njihovih zidova, bez mogućnosti njihova povezivanja u prostoru, a još češće smo samo bespomoćno promatrali kako se mehanizacijom uništavaju dijelovi rimskodobnih objekata i nestaju kulturni slojevi (T. II., 1.-2.).⁷

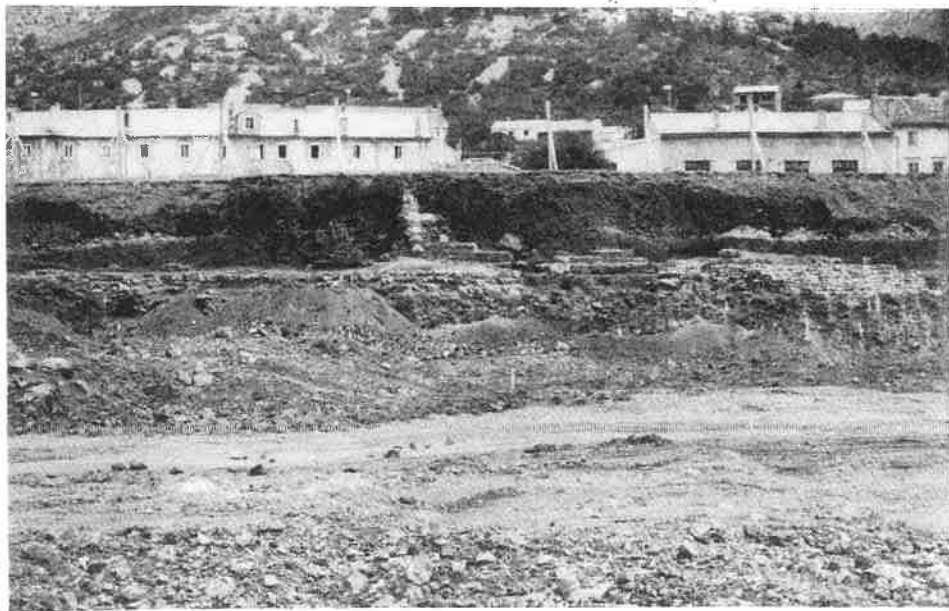
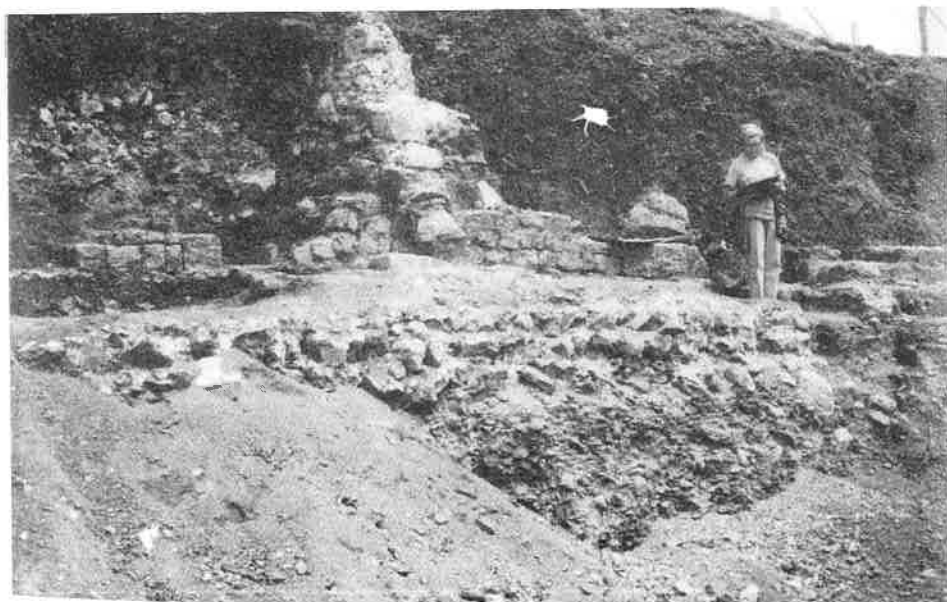
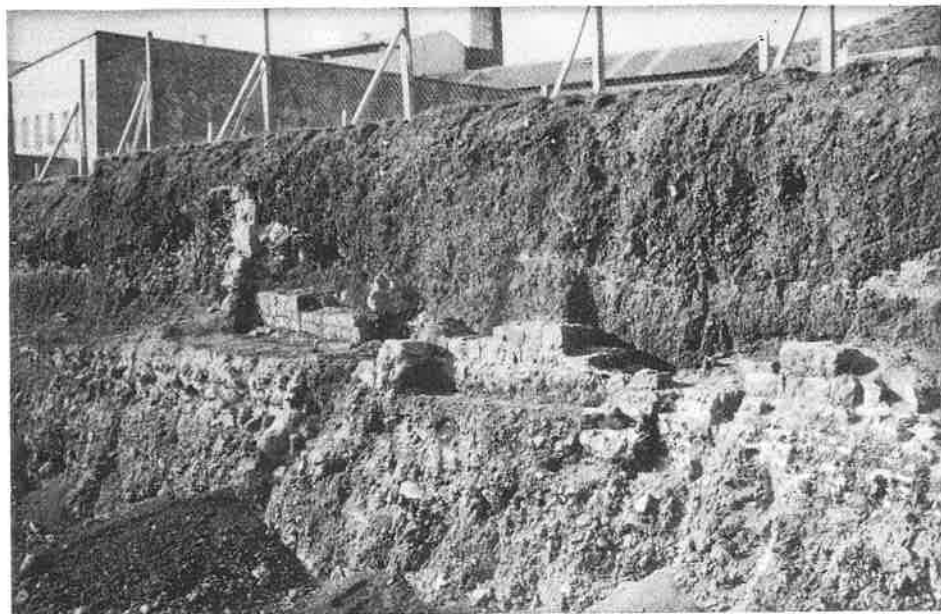
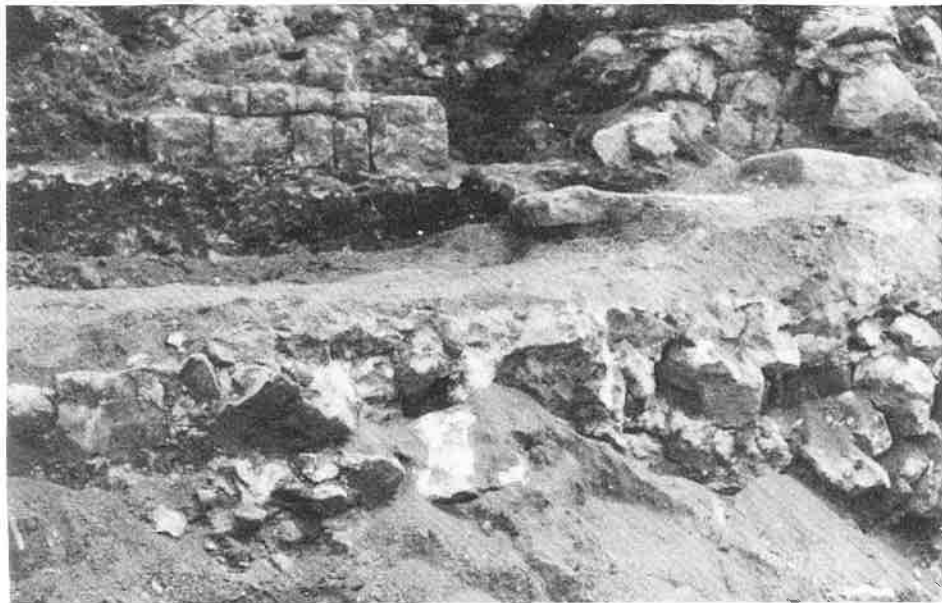
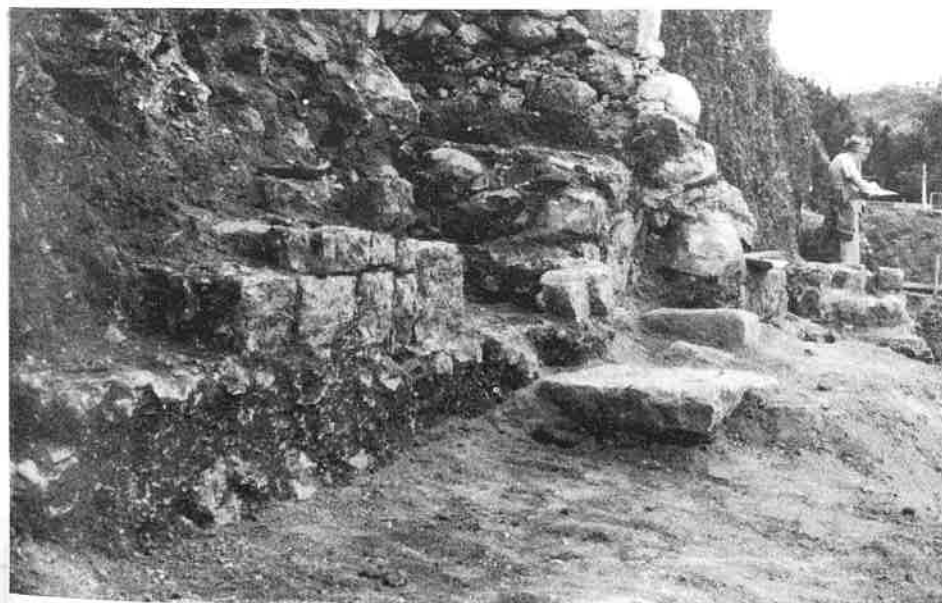
T. III.

Mukotrpnim radom i skidanjem recentnog nasipa u sjeveroistočnom profilu otkriven je jedinstven zid, ili niz zidova, koji se u pravcu sjeverozapad-jugoistok proteže u dužinu od 25 m (Prilog I., Prilog XII.; T. I., 1.; T. III., 1.-2.;;

T. IV., 1.-2.; T. V., 1.-2.; T. VI., 1.-2.; T. VII., 1.-2.). Dvojbu radi li se o jednom ili nizu zidova, zbog mogućeg urušavanja nogometnog igrališta nismo uspjeli razriješiti. Iz istog razloga nisu otkriveni poprečni zidovi.

Ljepota izrade fasade zida i nedvojbeno čvrsta gradnja s dubokim temeljom, dužina zida te isplanirana i nivelirana površina s vanjske strane, razlozi su zbog kojih držimo da se radi o objektu većih dimenzija s mogućom reprezentativnom javnom namjenom. Stoga je neprocjenjiva šteta što je izvođač uništio potez zida koji je izlazio izvan prostora predviđenog za gradnju dvorane. Pretpostavljamo da se veći dio toga objekta prostire ispod današnjeg nogometnog igrališta pa postoji nada da će se jednog dana u povoljnijem ozračju izvršiti arheološka istraživanja i da će ova dokumentacija tada biti od pomoći. Važno je naglasiti da je niveleta temeljne stope ovoga zida u odnosu na druge zidove viša za cca 1 m, pa jasno pokazuje terasasto oblikovanje rimskodobne Senije uzrokovano konfiguracijom terena.

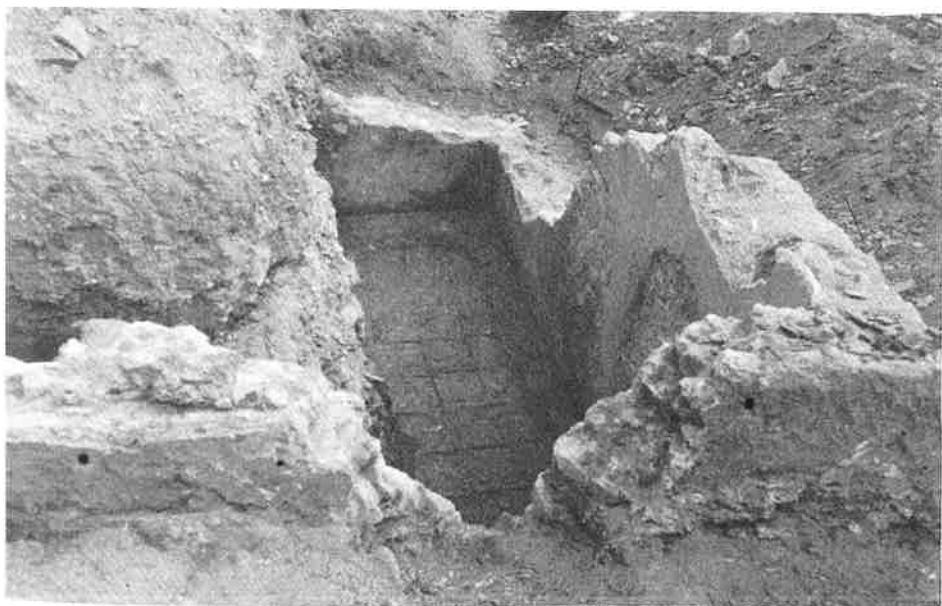
2

2. Arheološkim istraživanjima godine 1972. istražen je dio antičke vodospreme (T. XI., 2.) u kojoj su nađeni dijelovi mramorne kompozicije u kojoj središnje mjesto zauzima skulptura boga Libera.⁸ Budući da kompozicija predstavlja jedan od najznačajnijih nalaza iz doba antičke Senije, da ranijim istraživanjem vodosprema nije bila istraжена u cijelosti, te da zbog spomenutog načina izvođenja radova istraživanja na gradilištu nisu bila moguća, očekujući energičniju intervenciju mjerodavnih službi za zaštitu kulturne baštine, držali smo opravdanim i prijeko potrebnim obaviti to istraživanje kada se pružila prilika. Vodosprema se danas nalazi u podrumskim prostorijama osnovne škole (Prilog X.).

2. Senj - Štela, istraživanje vodospreme koja se danas nalazi u podrumskim prostorijama osnovne škole (stanje 1972.?).

Vodosprema je izrađena prema propisanim pravilima za izgradnju takvih objekata.⁹ Pačetvorinasto prilično dobro obrađeno kamenje uslojeno je u čvrstu žbuku, a zidovi su radi hidroizolacijskih razloga s unutrašnje strane oblijepljeni debljim slojem grube ali čvrste žbuke (slojevi žbuke debljine 10-16 cm sačuvani su djelomice na sjeveroistočnoj i sjeverozapadnoj strani) u kojoj su primjetna ne samo krupnija zrnca pijeska nego i manje kamenje i komadi razbijenih krovnih opeka. Budući da je vodosprema u cijelosti bila u zemlji, zidovi s vanjske strane nisu brižljivo izrađeni. Debljina zidova iznosi od 44 do 48 cm. Zidovi su sačuvani u visini od 54 do 196 cm. Dno vodospreme, s blagim ulęgnućem u sredini, čine pravilno u redove (12 redova po dužini i 13 redova po širini) poredane opeke veličine 45 x 30 cm postavljene vjerojatno u deblji sloj žbuke. Podnica nije nigdje oštećena pa je ni mi nismo htjeli oštetiti da saznamo način njena temeljenja. Zbog nepropusnosti pri dnu cisterne na spoju zidova i poda

hidrauličnom žbukom izvedeno je zakošenje. Dimenzije vodospreme s unutrašnje strane iznose 5,24 (5,26) x 3,97 (3,92) m.

Prostor vodospreme bio je ispunjen kamenjem i žbukom od urušenih zidova te drugom šutom i materijalom bačenim u nju. Vodosprema je bila natkrita drvenom konstrukcijom na kojoj su bili poslagani crjepovi. O tome svjedoči sačuvana rupa za usad grede na sjeverozapadnoj strani, te nalazi krovnih ploča, crjepova i čavala u ispuni vodospreme.
