ANTE GLAVIČIĆ

KAMENA PROČELJA SREDNJOVJEKOVNIH KUĆA U SENJU

UDK:72.033(497.5 Senj)
Stručni članak
Ur.: 1995-12-08

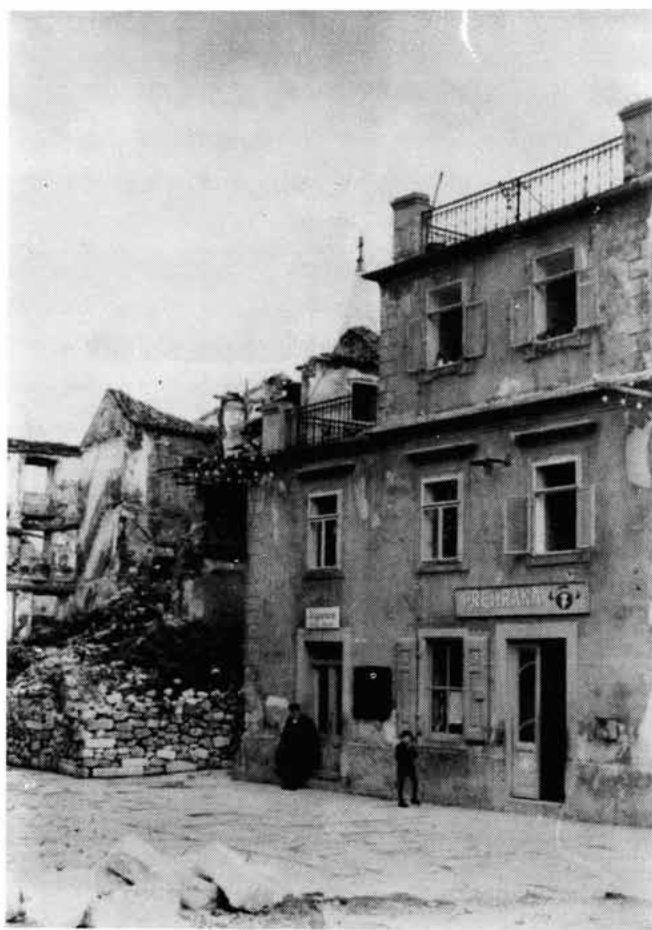
Sl. 1. Ruševine kuća u Ulici P. Preradovića, desno zgrada "Uskok" (ex crkva sv. Ivana Krstitelja). Snimio s prostora porušene crkve sv. Franje senjski fotograf I. Stella oko 1946.

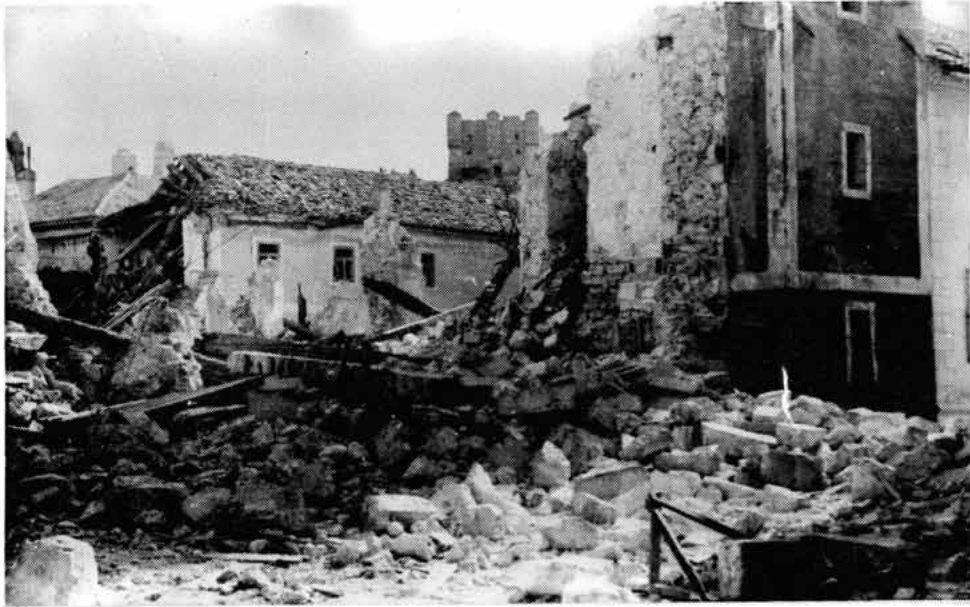
Sl. 2. Ruševine crkve i samostana sv. Franje nakon bombardiranja 1943. Snimio I. Stella.

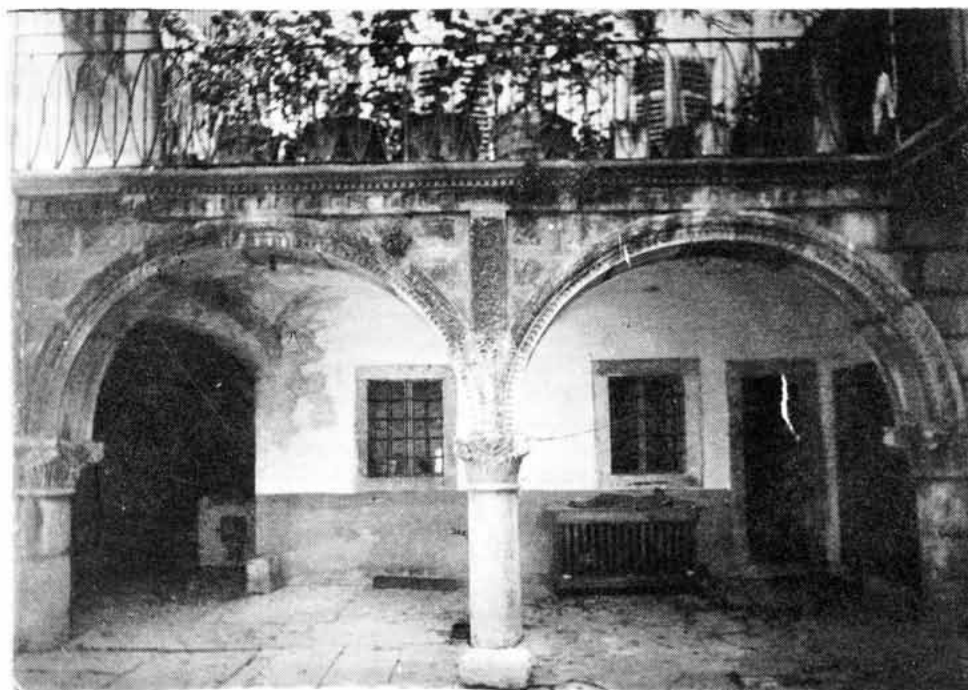
Sl. 3. "Lavlje dvorište"- izvornost i sklad renesansne senjske arhitekture sredine 15. st.
Foto prof. Gj. Szabo 1940.

Kuća se nalazi usred grada u najvažnijoj senjskoj srednjovjekovnoj ulici (P. Preradovića), a izgrađena je krajem 15. stoljeća s južne strane stare Biskupije u blizini crkve sv. Ivana i crkve sv. Franje. Kuća je masivna dvokatnica s dvorištem, a tradicija i senjski povijesničari navode da je to kuća nekog vojvode od Zweibrückena. Sama zgrada izvana s Ulice P. Preradovića nema neke osobite arhitektonske detalje ili ih nije ni imala Ali zato je zanimljivo i prepoznatljivo njezino dvorište, izgrađeno prema svim pravilima zrele renesanse Sl. 3.). Skladni kameni lukovi počivaju na kapitelima, stupovima i bazama, dovratnicima ukrašenim biljnim motivima, kamenim lavljim glavama konzola galerije, ili školjkama uklesanim bočno u stepenice što vode od prizemlja na kat.

Malo po strani dvorišta je veliko monolitno grlo cisterne s grbom vjerojatno spomenutog nadvojvode. Na nesreću, nedavno je prizemlje kuće uređeno za potrebe privatne ugostiteljske radnje, pa je tom prilikom u cijelosti izgubljena njezina visoka umjetnička vrijednost i značenje spomenika kulture iznimne vrijednosti, koji se ubrajao među nekoliko ljepših renesansnih dvorišta na našoj obali.¹³ Uokolo dvorišta na konzolama počivaju velike kamene ploče terase, paralelno u visini prvog kata, uz nju prema dvorištu stoji stara željezna ograda, velike umjetničke vrijednosti, moguće djelo nekog vrsnog ali anonimnog senjskog kovača. Po tim kamenim lavljim konzolama prozvana je zgrada - kuća s lavljim dvorištem. Kakvo je bilo lice kuće s gornje sjeverne strane do Preradovićeve ulice, ne znamo. Isto tako ne znamo kakva je bila na bočnim stranama bez obzira na to što su uz nju priložene druge dvije kuće. Sa četvrte,

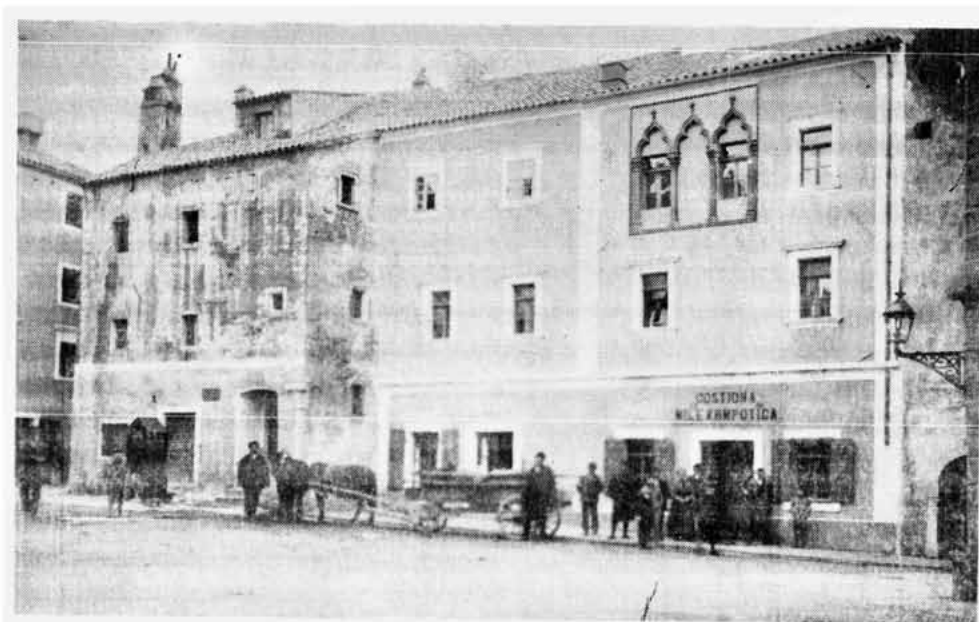
Sl. 4. *Mala placa* (Frankopanski trg), lijevo gradska lodža, desno kuća uskočkih nadvojvoda Daničića (snimljeno oko 1928.).

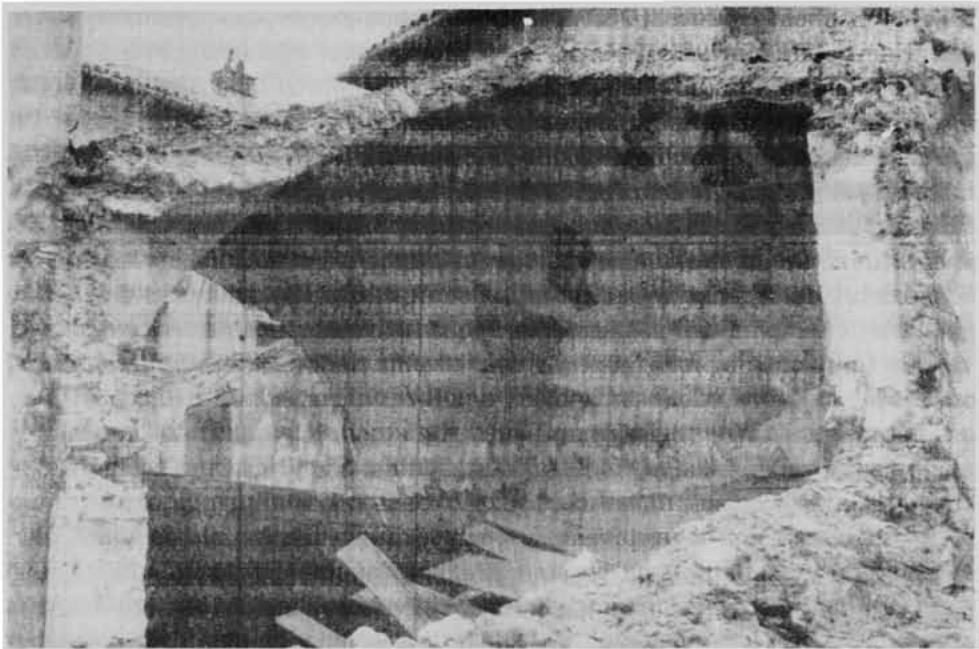
Sl. 5. Urušeno krovšte crkve sv. Marije Magdalene (Vlatkovićeve ulica) nakon bombardiranja godine 1943. Snimio I. Stella.

Pri bombardiranju Senja 1943. godine crkva je dijelom oštećena sa zapadne, pročelne strane, te na dijelu šiljasta nadvoja svetišta (Sl. 5.). Crkva je oko 1965. obnovljena, ali je potpuno izgubila izgled i značenje sakralnog i arhitektonskog spomenika staroga Senja. Prema onome što se moglo utvrditi, pročelje i dio južnog zida bili su izgrađeni od manjih obrađenih kvadara složenih u nizove. S južne strane crkve tijekom vremena dograđene su dvije stambene zgrade.

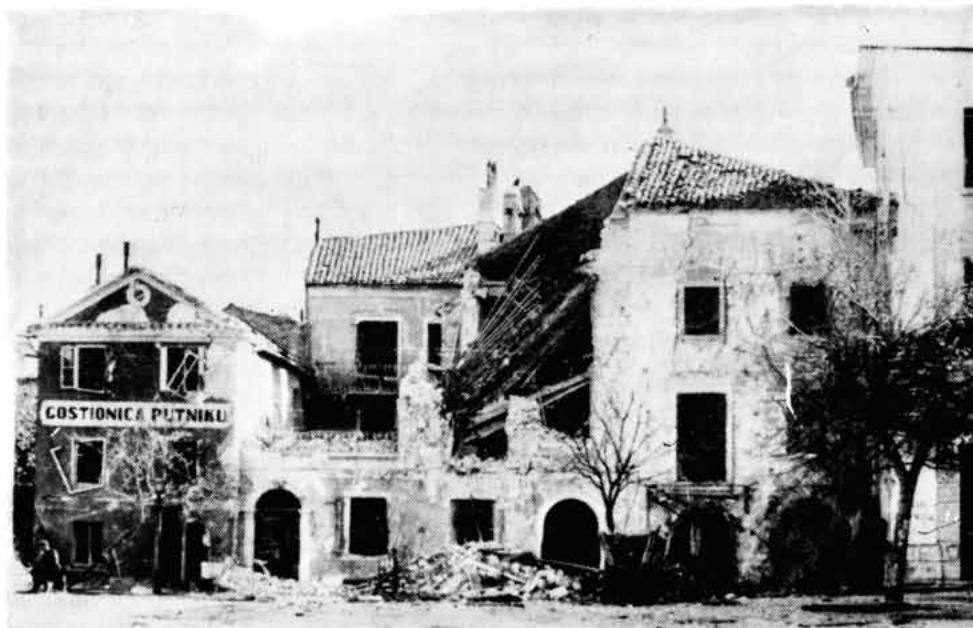
Sl. 6. Ruševine kuća Krišković i Hreljanović, te gostionica "Putnik" (danas Hotel "Nehaj") na obali. Snimio I. Stella godine 1946.

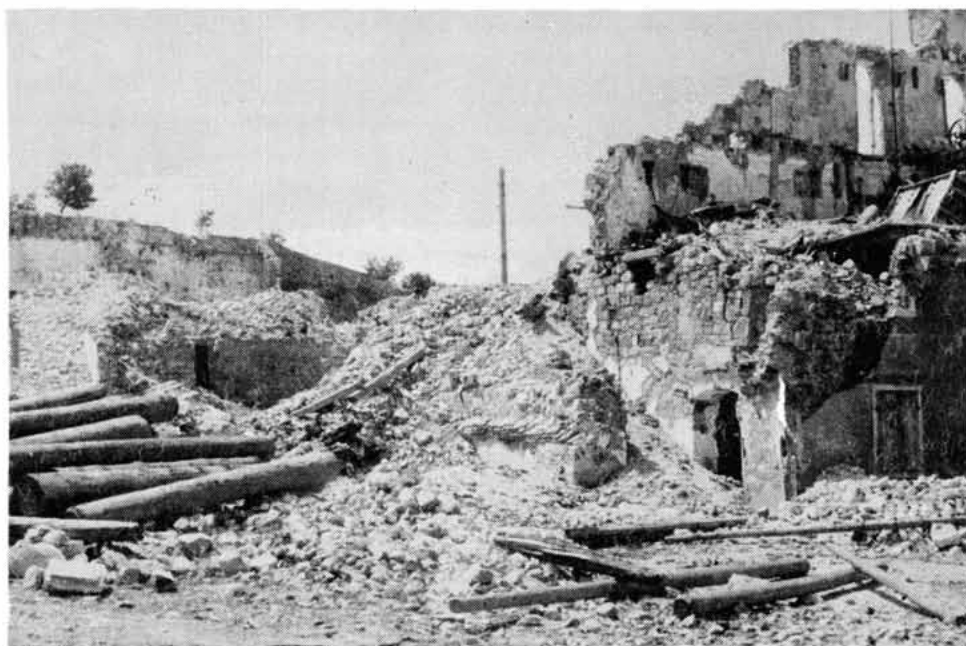
Sl. 7. Ruševine senjskih magazina i gradskih fortifikacija nakon bombardiranja godine 1943.
Snimio I. Stella godine 1946.

katedrala, stara biskupija i okolne zgrade, kula Šabac i okolni magazini (Sl. 7.), te dijelovi gradskih zidina i kula, a zatim čuveni carski ili solni magazini, zgrada nove Ožegovićeve biskupije, crkva sv. Ambroza, kula Lipica, čitav sklop kuća na Maloj placi, uništeno je senjsko gospodarstvo, stara gradska elektrana, tvornica duhana i neki drugi objekti. Unatoč svim tim strašnim ratnim razaranjima, požarima, potresima, promašenim adaptacijama i restauracijama, na prostoru grada Senja sačuvan je ipak jedan dio autohtonog graditeljstva zajedno s nekim starim kamenim fasadama kuća o kojima će biti riječi u članku. Prema vlastitim zapažanjima, ali više izvještajno, u ovom sam članku opisano neke stare senjske kuće, a uz njih iznio i neke druge podatke, s namjerom da se ubuduće vodi više računa o primjerenijoj obnovi grada i čuvanju njegova spomeničkog značenja i statusa grada spomenika.³
