ZORISLAV HORVAT

## GOTIČKA CRKVA BLAŽENE DJEVICE MARIJE NA SMOLČEM VRHU – KASNIJA CRKVA PAVLINSKOG SAMOSTANA SVETICE

UDK 72.033.5(439.24:497.5)  
Stručni rad

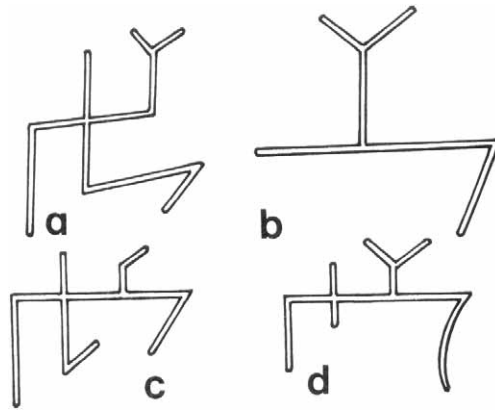
Sl. 8/Fig. 8

**Slika 8** – Svetice, pavlinska crkva Blažene Djevice Marije, klesarski znakovi (a,b – zapadni portal, lijeva strana; c – jugoistočni ugao broda; d – sjeveroistočni prozor svetišta, lijeva špaleta, izvana; crtao Z. Horvat).

**Figure 8** – Svetice, the Pauline Church of the Blessed Virgin Mary, stone masons' marks (a,b – western porch, left side; c – south-eastern corner of the nave; d – north-eastern window of the sanctuary, left sill, exterior; drawn by Z. Horvat).

Na jedinom slobodnom uglu broda – onom jugoistočnom – vidljivi su fino izvedeni klesanci gotičkog obilježja. Na jednom klesancu, blizu tla, uočen je i jedan kasnogotički klesarski znak (Sl. 8 c).

tordirano uže, s konveksnim elementima i s malom bazom pri dnu. Svijetla širina portala je 165 cm, što istodobno govori, da su od samoga početka bila predviđena dvoja vratna krila, odnosno pojačani promet ljudi. Na lijevoj špaleti okvira, oko sredine, nalaze se dva klesarska znaka (Sl. 8 a,b).
