SMRTNA OZLJEDA RADNIKA PRI DEMONTAŽI MLINSKE OPREME

U rujnu 2010. godine prigodom izvođenja poslova na demontaži mlinskog postrojenja poginuo je radnik AA. Analiza ovog događaja temelji se na nalazima nadležnog inspektora rada za zaštitu na radu Državnog inspektorata koji je obavio očeviđ na mjestu događaja i poduzeo propisane mjere.

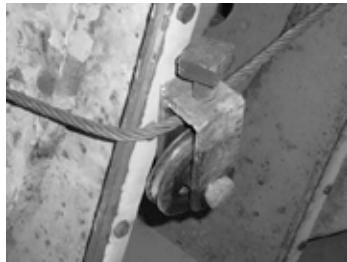
ovjesni vijak

sio koloturu ručne lančane polužne dizalice* i preko nje postavio sajlu. Na kraju sajle nalazila se kuka za koju su bila zakvačena dva kraka lanaca koji su imali pričvrstne vijčane elemente. Radnik MM zakvačio je krajeve lanaca za prirubnicu spremnika izlaza zraka te zakopčao za lance sajlu koja je preko kolture završavala u kućištu dizalice. Drugi kraj dizalice učvrstio je „gurtnama“ za bliži nosivi stup u prostoriji. Potom je radnik LL počeo pomoću dizalice polako podizati spremnik iz postolja kada je u prostoriju ušao rukovoditelj (poslovoda) radova AA i prekinuo postupak podizanja. Naredio je da se krajevi lanaca trebaju pričvrstiti na donju prirubnicu (ulaz zraka) kako bi se spremnik položio gornjim dijelom što bliže zidnom otvoru za daljnji postupak izvlačenja pomoću dizalice. Radnici KK, LL i MM su se odmaknuli u sigurnosnu zonu, a radnik AA započeo je postupak podizanja spremnika. Iz razloga što je mjesto ovjesa bilo ispod težišta spremnika i zbog statičke nestabilnosti zarotirao se spremnik oko vlastite osi, puknuo ovjesni vijak na metalnoj vodilici na kojoj je bila kolotura, pa se spremnik srušio na radnika AA.

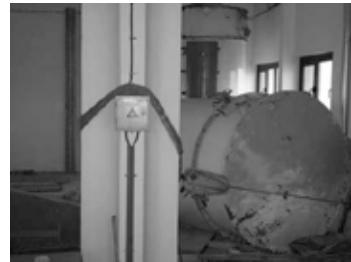
srušeni spremnik

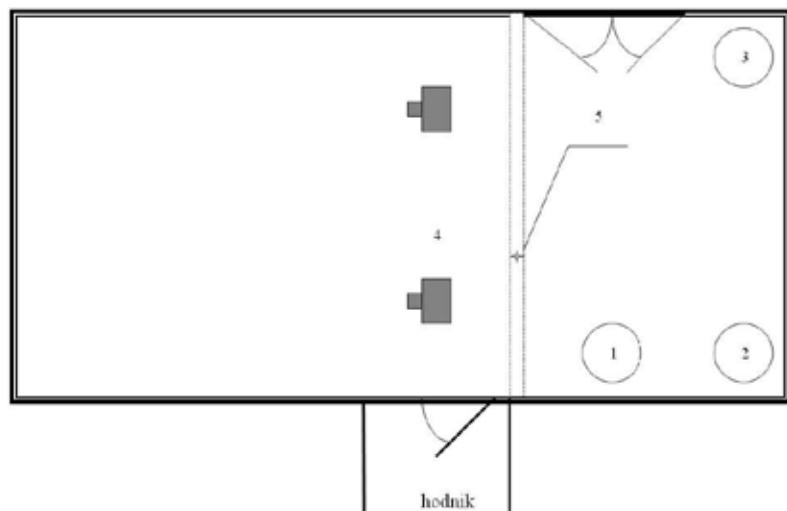
Slika 1.

1, 2 i 3 – filter (spremnik); 4 – stup; 5 – ojačanje s metalnom vodilicom i pričvrstnim vijcima

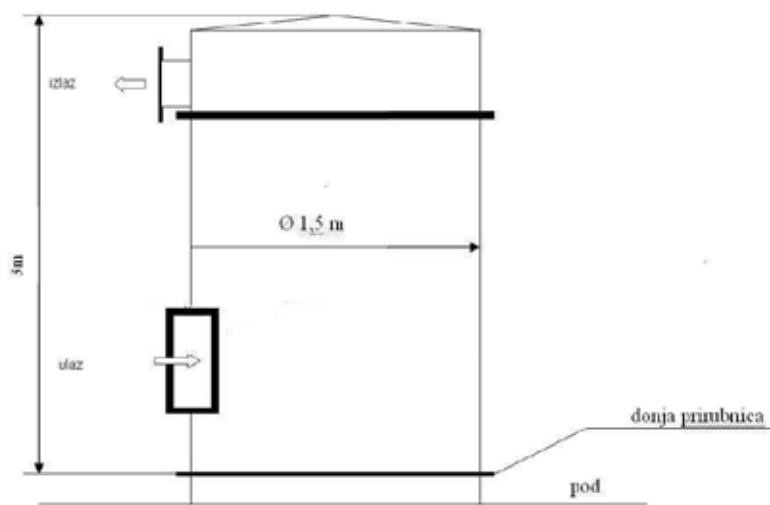
Slika 2. Filter (spremnik); (strelicama su na prirubnicama označeni smjerovi strujanja zraka - ulaz i izlaz)
