# Utjecaj kontaktnih naprezanja na tradicijski kameni stup

Izvorni znanstveni rad

## Influence of contact stresses on bearing capacity of traditional stone columns

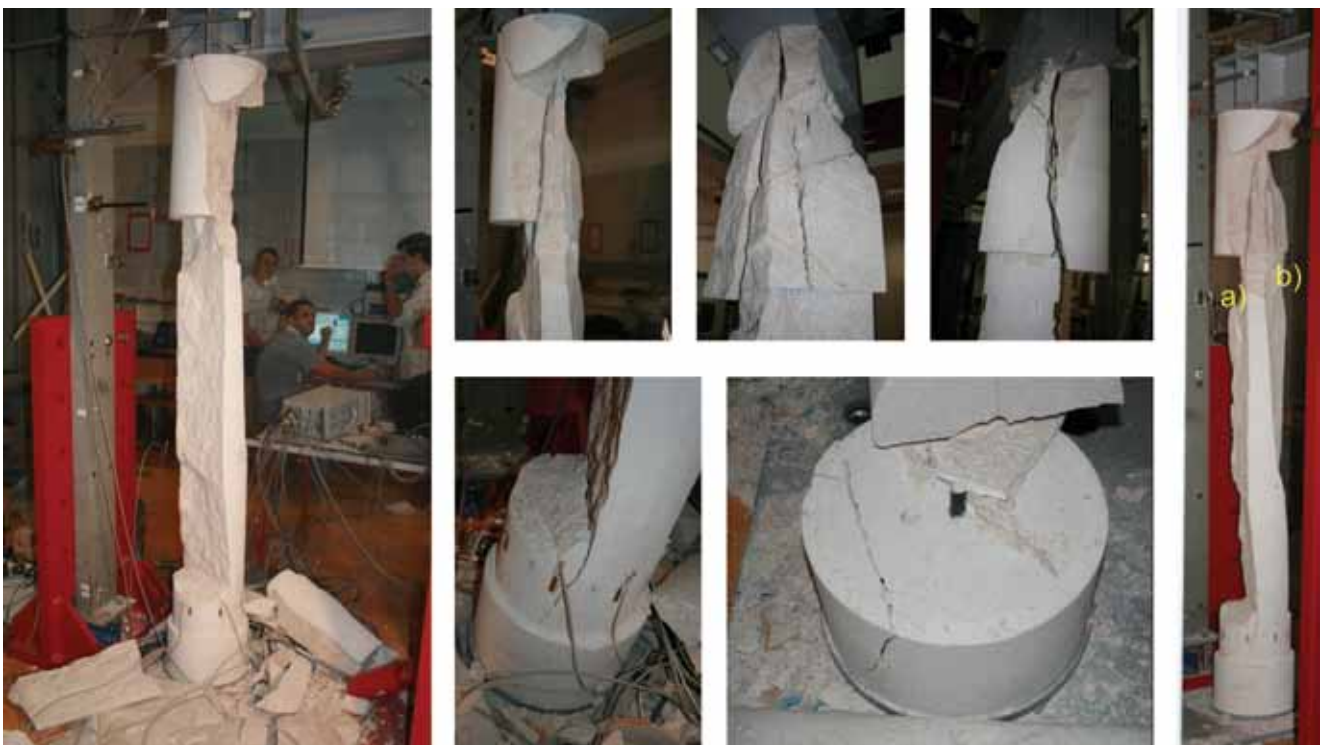
Slika 16. Uzorak K3 nakon sloma [5]

preraspodjela napreznja više nije bila moguća (slika 15.). Fotografije slomljenog uzorka (slika 16.) potvrđuju opisani tijekom ispitivanja jer se vidi cijepanje stupa na dva mjesta. Prva ploha sloma je blizu prve pukotine u VS (označena s a), a druga je (označena s b) u dijelu presjeka koji je preuzeo opterećenje nakon preraspodjele napreznja (slika 14.b). Također, tijekom demontaže uzorka vidljiva je propagacija prve otvorene
