Utjecaj kontaktnih naprezanja na tradicijski kameni stup

Izvorni znanstveni rad

Influence of contact stresses on bearing capacity of traditional stone columns

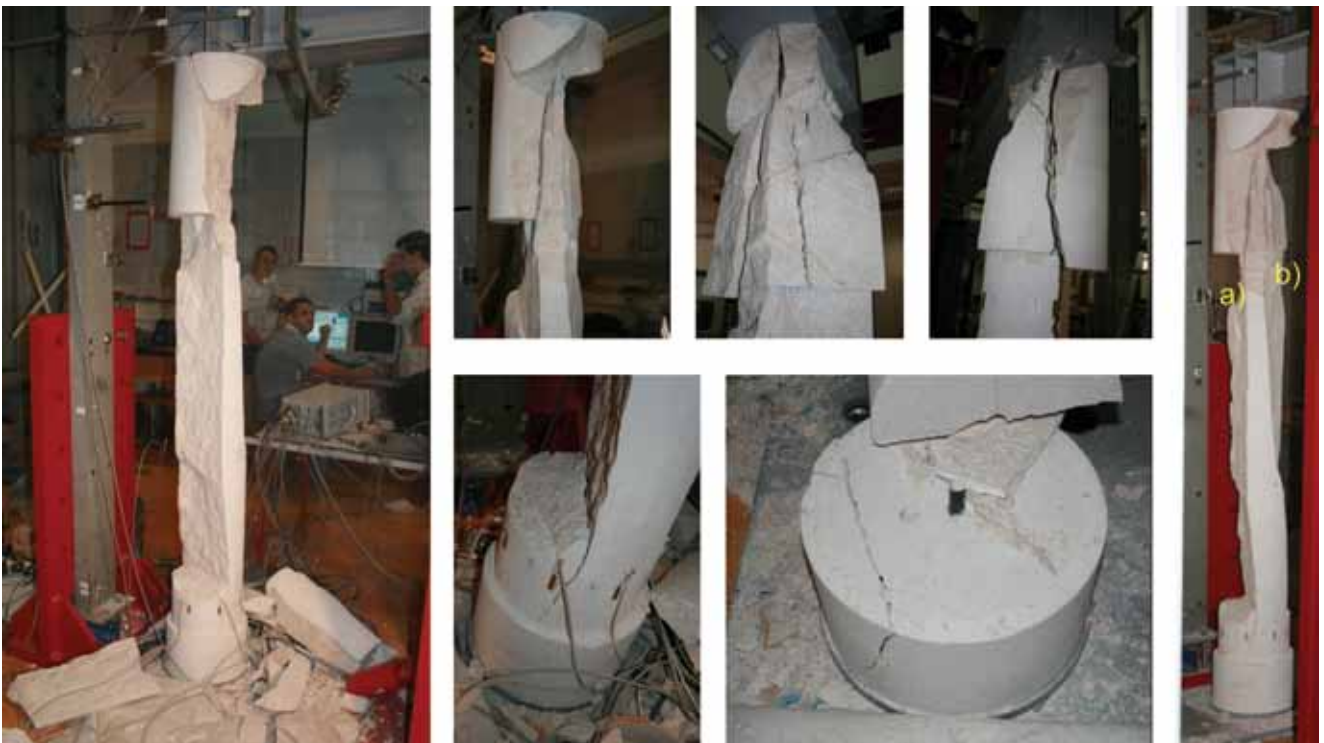
Slika 16. Uzorak K3 nakon sloma [5]

preraspodjela napreznja više nije bila moguća (slika 15.). Fotografije slomljenog uzorka (slika 16.) potvrđuju opisani tijekom ispitivanja jer se vidi cijepanje stupa na dva mjesta. Prva ploha sloma je blizu prve pukotine u VS (označena s a), a druga je (označena s b) u dijelu presjeka koji je preuzeo opterećenje nakon preraspodjele napreznja (slika 14.b). Također, tijekom demontaže uzorka vidljiva je propagacija prve otvorene
