Jasna Dasović

POVIJESNA POPLOČENJA TROGIRA I OKOLICE

Klesarstvo i graditeljstvo, Pučišća, 2012. br.1-4

HISTORIC STREET PAVEMENT OF TROGIR AND ITS SURROUNDINGS

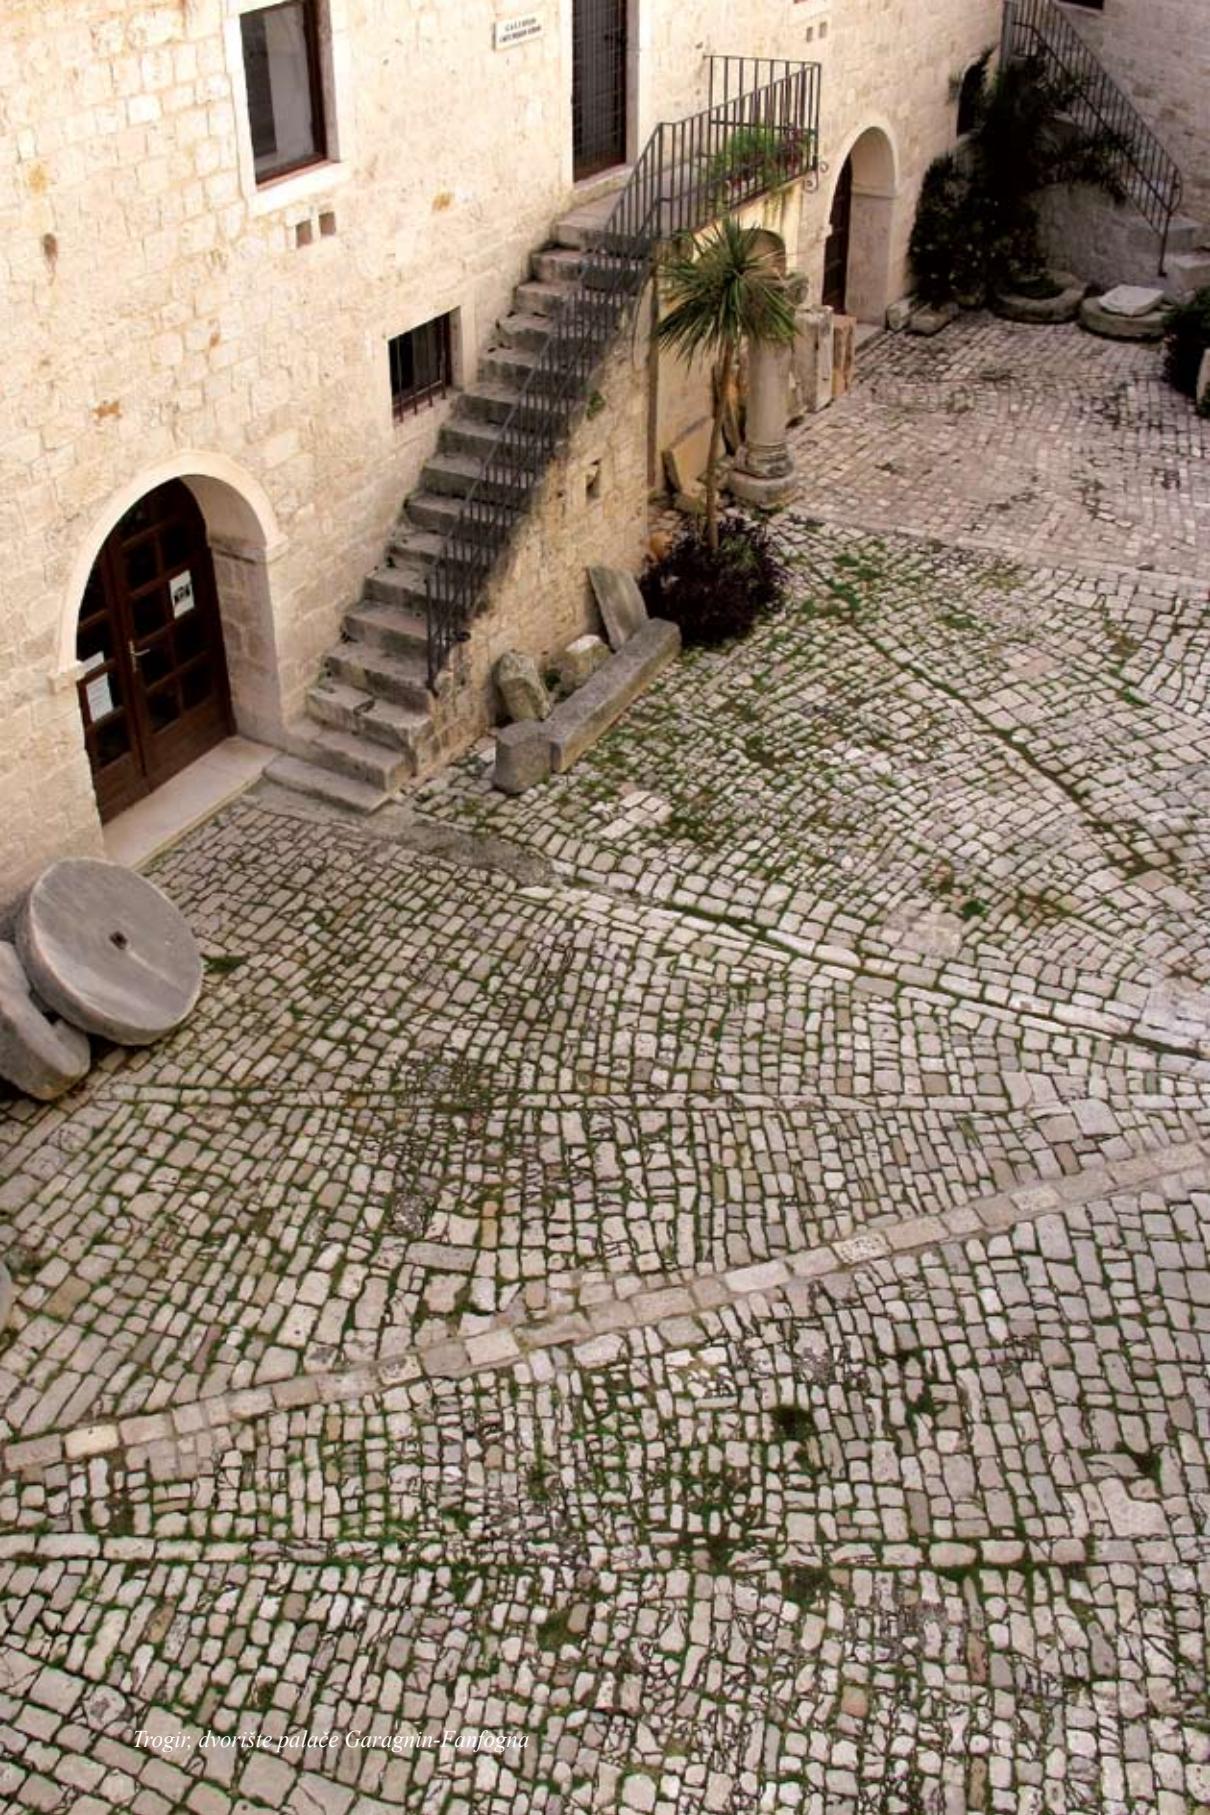
Trogir, dvorište paláce Garagnin-Fanfogna

Popločenje dvorišta Garagnin moralо je biti izvedeno pred kraj razdoblja od 1763. do 1765. godine, kad na pregradnji sklopa Garagnin radi Macanović, jer je oko šesto kamenih blokova za popločenje dostavljeno iz Korčule tek u lipnju 1765. godine.³⁵ Popločenje dvorišnog prolaza, te otprilike dvije trećine površine dvorišta u istočnom dijelu pripadaju izvornom Macanovićevom popločenju šezdesetih godina XVIII. stoljeća, dok je jedna trećina u zapadnom dijelu rezultat obnove iz 1977. godine, kao i pačetvorinasto polje u jugoistočnom dijelu, pred kamenim stubištem što vodi na prvi kat.³⁶ Postojeće stanje popločenja kamenim pločama širine 13 i duljine 25 centimetara dokumentirano je 1974. godine. U zapadnom dijelu dvorišta te na prostoru između gospodarske zgrade

Izvorno popločenje izvedeno je od užih blokova kamena postavljenih na nož u zemljanu podlogu bez morta, dok je trećina u zapadnom dijelu izvedena od pravilnije obrađenih blokova, pravokutne površine i ujednačenih veličina, sa sljubnicama ispunjenim cementnim mortom, te jednostavnije geometrije uzorka. U dijelu oko istočnog kamenog stubišta formirano je jednostavno pravokutno polje poprečno podijeljeno pojasevima jednostruko slaganih kamenova na manje kvadrate. Trapezoidno polje dvorišta geometrijski je podijeljeno središnjim kanalom gotovo V-presjeka, koji je usmjeren poprečno na os dvorišta. Istočno od kanala je jedno pravokutno polje, a zapadno su dva. Istočno i prvo na zapadnoj strani imaju jednak uzorak popločenja: po dijagonalni su podijeljena na dva trokutasta polja i to kanalom jednakog presjeka, ali užim, izvedenim od manjih komada kamena od onog središnjeg. Tako dobivena trokutasta polja još su jednom podijeljena uskim pojasmom uzdužno slaganih kamenih blokova, ali u obrnutom smjeru, čime se stvara dojam zrakastog širenja popločenja od središnje točke u sredini sjevernog ruba dvorišta. Krajnje zapadno polje popločano u obnovi 1977. ima samo jednostruku podjelu pačetvorina dijagonalnim pojasevima.

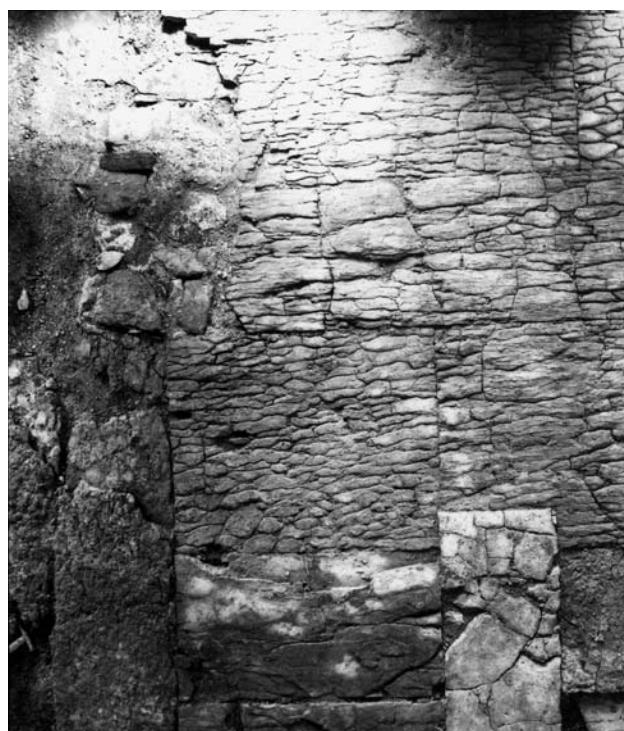
Trogir, antički pločnik (fototeka Konzervatorskog odjela u Splitu)

Na području uže povijesne jezgre Trogira sačuvani su povijesni pločnici različite starosti, tehnike izvedbe i uzorka popločenja.³ Najvećim dijelom pripadaju komunalnim obnovama XVIII. i XIX. stoljeća. Arheološka istraživanja pokazala su, međutim, da su u dubljim slojevima trogirske stratigrafije mjestimično sačuvani i stariji pločnici. Istražnim radovima definirana je ulična mreža antičkog grada s užim ulicama širine do 3 metra (*stenopoi - cardines*) i širim putovima (*plateiai - decumani*).⁴ Na uglu Ulice Matije Gupca gdje se danas u prizemlju nalazi poslovница banke, otkriveno je i dokumentirano antičko popločenje s nogostupom.⁵ Pločnik je izведен od vapnenačkih ploča četvrtastog oblika, dok su kameni kvadri koji se protežu uz rub pločnika za dvadesetak centimetara viši od površine ulice. I ploče i blokovi nogostupa orijentirani su uzdužno u odnosu na os ulice čime se naglašava pravac komunikacije. U prizemlju Male palače Cipiko pronađen je pločnik za koji se pretpostavlja da je pripadao središnjem trgu antičkog grada, a obuhvaćao je dio današnjeg glavnog trga i Veliku ložu.⁶ Izведен je velikim kamenim pločama pravokutnog ili trapeznog oblika, debljine od oko 20 centimetara, položenim pljoštimice na zemljanoj podlogi, sa sljubnicama manjim od jednog centimetra. Ti nalazi pokazuju da su za antička popločenja karakteristične velike dimenzije kamenih ploča koje se polažu horizontalno na površinu ulice, formirajući pravilan geometrijski uzorak. Ta će tehnika uređenja pločnika u srednjem vijeku biti zamijenjena *kaldrmom*.

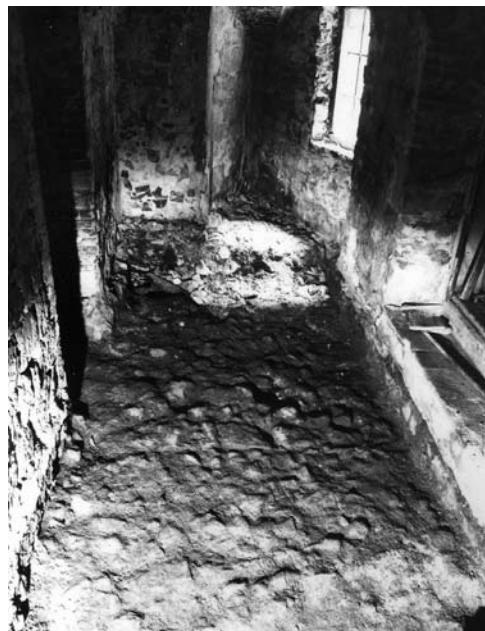
Trogir, srednjovjekovni pločnik
(fototeka Konzervatorskog odjela u Splitu)

Kaldrma se izvodi od nepravilnih komada kamena ili lomljenih kamenih blokova različitih dimenzija. Gornja površina blokova je ravno odlomljena. Ovisno o

vrsti i tvrdoći podloge na koju se polažu blokovi, ponekad se postavlja kru-pniji šljunak kao najniži sloj. Nad šljunkom je sloj pjeska za jednu trećinu dublji od visine blokova. U njega se kamen polaže sjekomice (*na nož*), dakle svojom visinom okomito na ravninu podloge, tako da pjesak seže do malo ispod ruba gornje površine bloka. Gornja površina bloka svojom duljom stranicom najčešće je orijentirana poprečno na os ulice. Sljubnice su različite širine ali uglavnom ne prelaze 2 cm. Kamen se učvršćuje u podlogu drvenim batom.

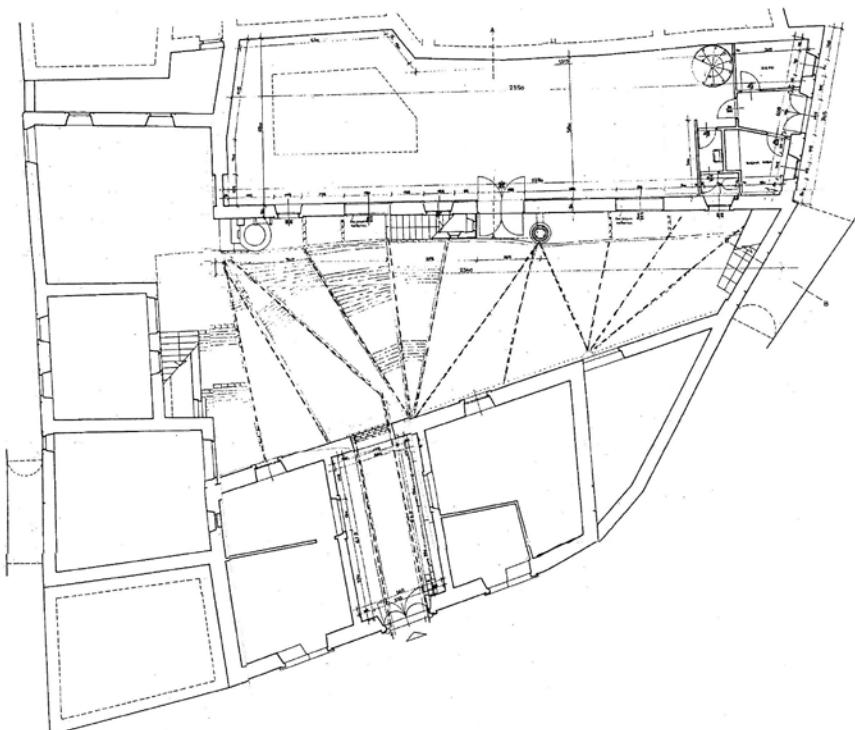
*Trogir, nacrt Macanovićeva popločenja dvorišta palače Garagnin-Farfogna iz 1974.g.
(arhiv Konzervatorskog odjela u Splitu)*

i istočnih zidova romaničke kuće pločnik je bio oštećen a površina pokrivena zemljom. Stoga je izrađen plan obnove kojim je predviđena izvedba novog pločnika u zapadnom dijelu dvorišta, po uzoru na postojeći, ali postavljen na betonsku podlogu sa sljubnicama od cementnog morta. Istim je projektom bilo predviđeno i uklanjanje izvornog popločenja u ulaznom hodniku, što ipak nije izvedeno. Otvor u podu za odvod vode zapadno od prolaza bio je zatrpan zemljom, a u obnovi očišćen, čime je ponovno omogućen odvod vode preko dijagonalno položenih kanala do spomenutog otvora, a od njega rubnim kanalom ulaznog prolaza dalje do ulice. U suprotnom smjeru vodu su kanali odvodili prema slivniku u jugoistočnom uglu dvorišta. Isti je takav morao postojati i na suprotnom kraju.

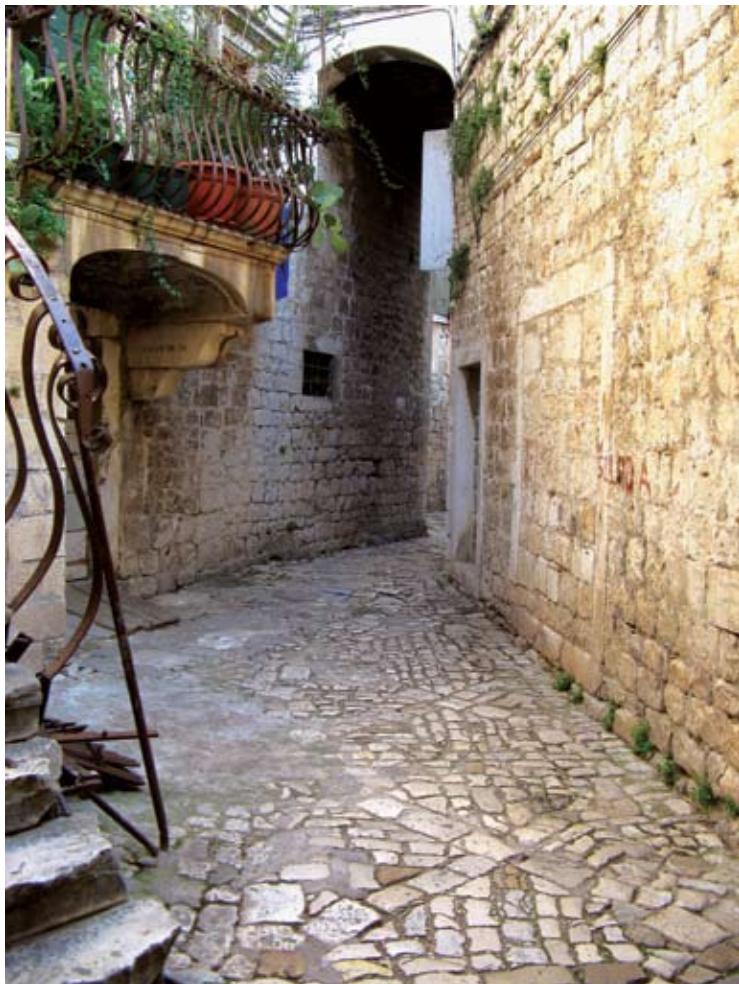
Trogir; pločnik kod palaće Paitoni

Jednako složen uzorak nalazimo i u ulici između palače Paitoni benediktinskog samostana sv. Nikole, gdje se nekada nalazio i sklop biskupske palače.³⁷ Središnja površina ulice podijeljena je na gotovo pravilna kvadratna polja ravnim pojasevima većih blokova kamena. Ona su dvjema dijagonalama podijeljena na još manja trokutasta polja koja nisu ispunjena redovima kamenih blokova, već su oni položeni tako da ponavljaju linije dviju stranica trokuta. Ovako zamršen uzorak uličnog popločenja mogao je projektirati i izvesti samo majstor poput Ignacija Macanovića, a pločnik je vjerojatno odavao socijalnu važnost ulice u kojoj je stanovalo ugledno plemlstvo.

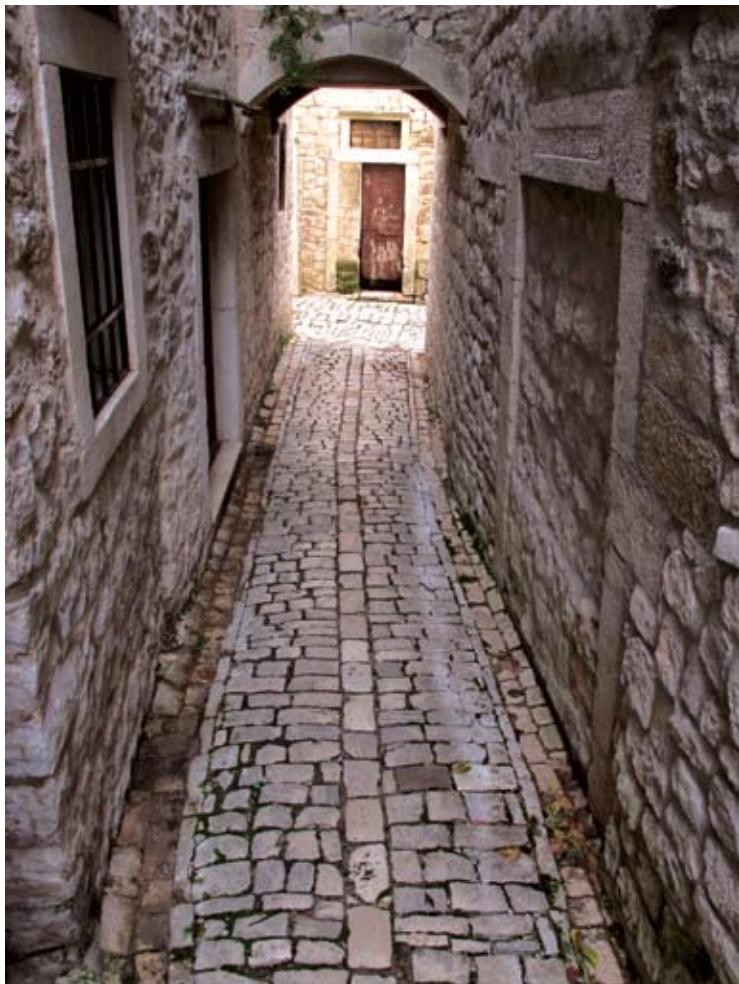
Trogir, Ulica Matije Gupca br. 34

Od navedenih popločenja izvedenih krajem XVIII. stoljeća najbolje je sačuvano ono kraj kuće Stafileo u Ulici Matije Gupca. Za razliku od baroknog popločenja s kanalom izvedenim od poprečno postavljenih kamenih blokova posred ulice, ovdje je površina ulice popločana na način da je njenom sredinom formiran uski pojas kamenih blokova koji su svojom duljom stranicom položeni uzduž ulične osi, dok se s jedne i druge strane tog pojasa blokovi polazu orijentirani poprečno na os ulice. Odvodni kanali formirani su uz zidove kuća, s obje strane ulice, od blokova položenih uzduž pročelja, ali za par centimetara niže od središnjeg popločenja ulice. Između središnjeg popločenja i kanala

postavljen je niz uspravno položenih blokova koji čine rubnjak. Očuvan je i blagi nagib ulice kojim se voda odvodi od sredine prema rubnim kanalima. Istovjetni i dobro sačuvani primjeri su i pločnici u Ulici Ivana Lucića, Ulici Ivana Duknovića i u Mornarskoj blizu palače Andreis. Popločenje u Ulici Ivana Lucića zadržalo je i način rješavanja spojeva ulica: dijagonalno orijentirani pojasevi kamenih blokova vode od središnjeg pojasa prema rubovima ulice.

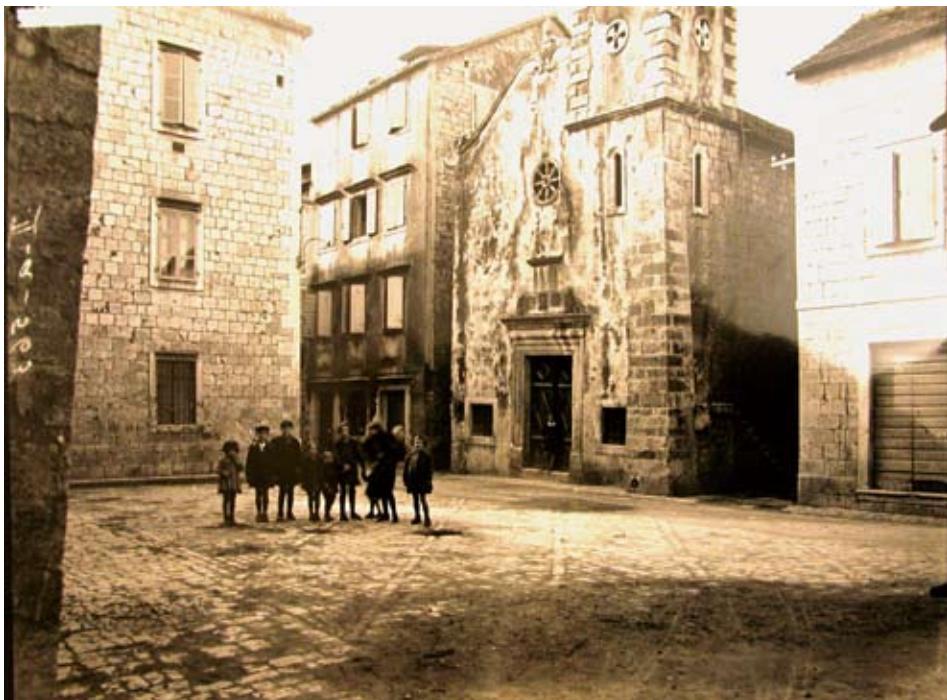
*Trogir, trg pred crkvom Gospe od Karmela u prvoj polovini XX. stoljeća
(fototeka Konzervatorskog odjela u Splitu)*

Popločenje XVIII. stoljeća izvedeno na trgu pred crkvom Gospe od Karmela nije se sačuvalo do danas, ali je dokumentirano 1978. godine na fotografijama Regionalnog zavoda za zaštitu spomenika kulture u Splitu. Prostor trga bio je podijeljen na kvadratna polja pojasevima kamenih blokova dijagonalno orijentiranim u odnosu na os trga. Križanjima dijagonalna formirana su kvadratna polja ispunjena redovima dijagonalno postavljenih blokova (u odnosu na osi kvadrata), dok su na sjecištima dijagonalnih pojaseva izvedeni kameni krugovi sastavljeni od više nepravilno odlomljenih komada kame-

na. Čini se da se prilikom izvedbe novog popločenja od industrijski obrađenih kamenih ploča vezanih cementnim mortom nastojalo imitirati povijesni uzorak popločenja.

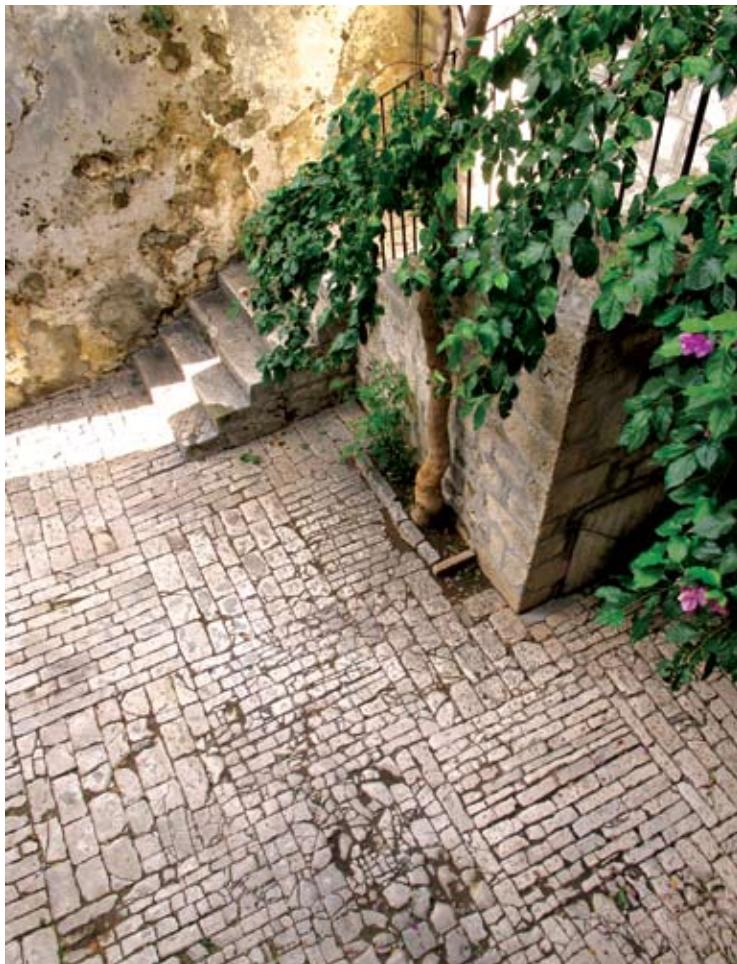
Kaštel Lukšić, dvorište sklopa u Omašićevoj ulici

mreža uzorka stvorena je uzdužnim i poprečnim pojasevima većih blokova kamena koji površinu dvorišta dijele na veće i manje pačetvorine koje su potom dijagonalama podijeljene na manja trokutasta polja. Za razliku od poprečno postavljenih komada kamena pred Gospom od Karmela ili onih koji prate formu trokuta kod palače Paitoni u Trogiru, ovdje ispuna trokutastih polja ponavlja smjerove dijagonala, čime se stvara dojam radijalnog širenja popločenja iz nekoliko točaka ortogonalnog rastera popločenja. U Lukšiću nalazimo i dobro očuvano popločenje dvorišta stambeno-gospodarskog sklopa XVII. stoljeća u Ulici Josipa Omašića br. 22 - 26. Popločenje je izvedeno na način da se formira uzorak šahovskog polja od kvadrata veličine 1 četvornog metra ispunjenih uzdužno u poprečno postavljenim redovima pravilno rezanih manjih kamenih blokova, postavljanih *na nož* u zemljaniu podlogu.
