CRKVA SV. ANDRIJE NA VRGADI
NAKON POSLJEDNJIH ISTRAŽIVAČKIH I
KONZERVATORSKIH RADOVA

L'ÉGLISE SAINT-ANDRIJA À VRGADA, APRÈS LES DERNIERS TRAVAUX DE RECHERCHE ET DE CONSERVATION

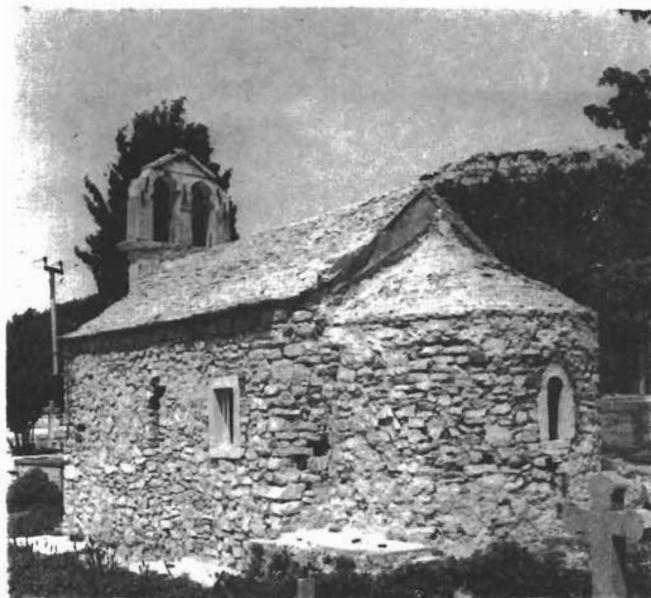
Pogled s jugoistoka na crkvu sv. Andrije u toku istraživačkih radova

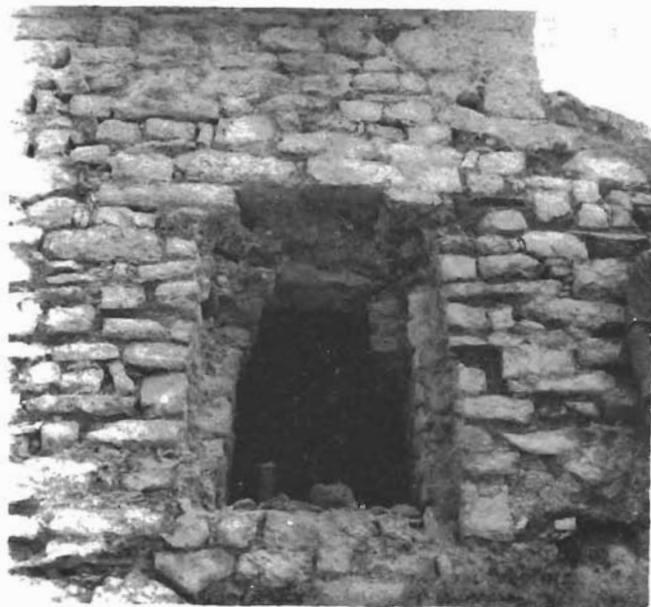
Prozor na pročelju u fazi odzidavanja

osim što je oštećen u stopama segmentnim rasteretnim lukom novih vrata. Iznad portala s lijeve i desne strane malog otvora uočile su se bočne stranice većeg prozora. U njegovu zazidu, a formirajući spomenuti mali otvor, nalazio se s desne strane stupić s jedva zamjetljivim tragovima uklesanog križa s dugačkim vertikalnim hastom i kraćom horizontalnom na drugoj trećini visine. Inače arhitektonska organizacija ovog (zatečenog) prozorčića (s ispuštanjem horizontalnog kamenja kao ojačivača) s karakterističnim načinom polaganja klupčice, doprozornika i natprozornika ukazuje na romaničko razdoblje, pa se zajedno s prozorom na apsidi može pripisati nekoj adaptaciji crkve u 13. ili 14. st. Uklanjanjem navedenih dijelova prozorčića i odzidavanjem zamijećenog većeg otvora ustanovilo se da je u cijelosti sačuvana njegova visina (»špaleta« u svoj debljini zida sve do početka lukova od sedre). Otkriven je i karakterističan upušteni zub po vertikalnoj ravnini, o čije se vrhove također upiru stope većeg luka (isto od sedre). U zazidu oltara u apsidi pronađen je impost-kapitel zvonolika oblika. Dimenzije gornje njegove površine iznose 20 x 47,5 cm, donja je otučena (nedostaje oko 5 cm), pa mu se visina mogla odrediti tek nakon grafičke rekonstrukcije, a zatečena iznosi 20,5 cm. Na dužim bočnim stranicama kapitela nalaze se utori za tranzenu široki 6 cm. Na jednoj konkavno zakošenoj stranici nalazi se urezani križ čije haste kukasto završavaju. Poslije istraživanja otvora i provjerenih mjerenja svih elemenata (dimenzije stupića su vis. 73,5, šir. 16,5 i dub. 12,5; dimenzije prozora vis. do lukova 98 cm, šir. vanjskog otvora 83 cm, a unutrašnjeg 65 cm) moglo se zaključiti kako kapitel i stupić pripadaju dvojnomo prozoru, bifori, uvučenoj za oko 15 cm u odnosu na pravokutni okvir s polukružnim završetkom u ravnini fasade. Poslije grafičke rekonstrukcije izvršena je i stvarna. U unutrašnjosti se otkrio trag otučenog izvornog luka između dva polupilona na južnom zidu, zidan od radialno postavljenog tankog kamenja koje je vezano za perimetralni zid. Na južnom čeonom zidu apsidge te na istom njezinu boku, na visini od oko 1,10 m pronađene su dvije niše za odlaganje liturgijskih predmeta, »ponare« kvadratičnog otvora sa stranicom širokom 27 i 29 cm. Rekonstruirana je i luneta nad ulaznim vratima čija je širina vraćena na izvornu mjeru, određenu širinom pronađenog rasteretnog luka. Otučeni dio sjeverne strane apsidge ponovo je sazidan spojivši zakrivljenu površinu u gornjem dijelu s linijom tlocrta pronađenom istraživanjima u podu. Prozor na južnom zidu je odzidan, a njegove su stranice i luk popravljene tako da je vraćen u izvornu funkciju i oblik.

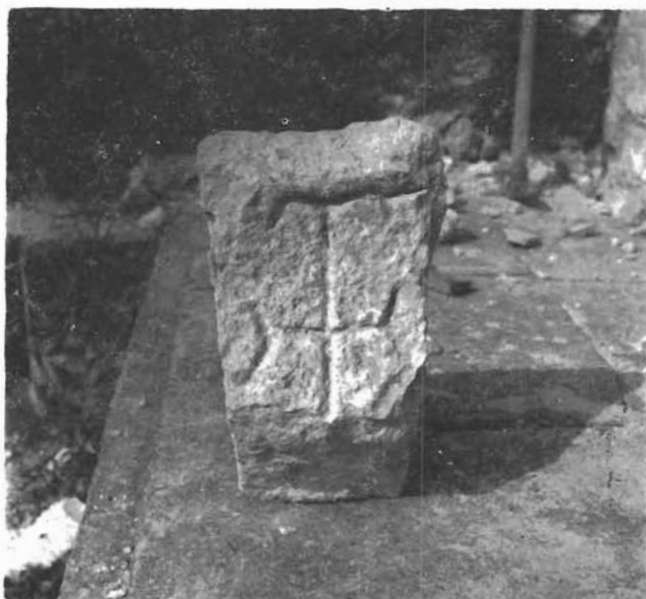
Uža stranica kapitela s
uklesanim križom

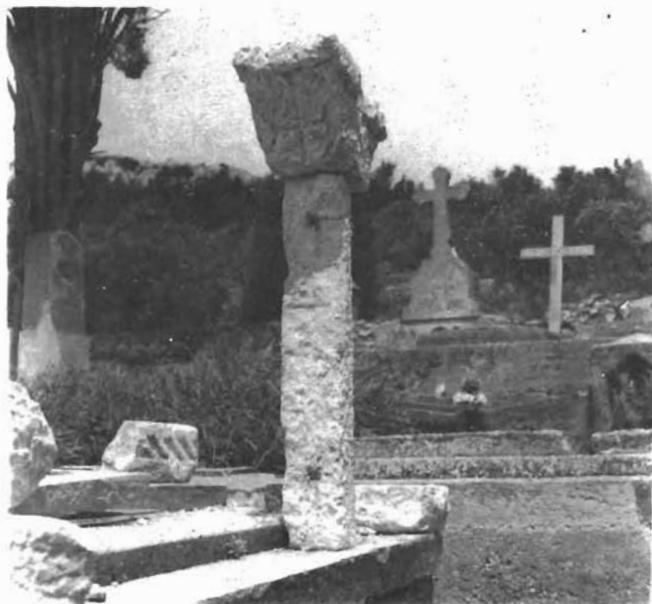
Stupić i kapitel bifore
pronađeni u toku istra-
živanja

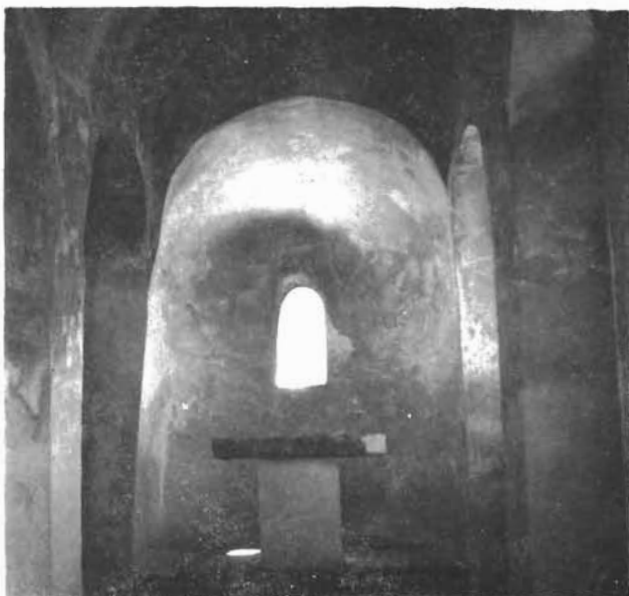
Obnovljena unutrašnjost crkve s pogledom prema svetištu

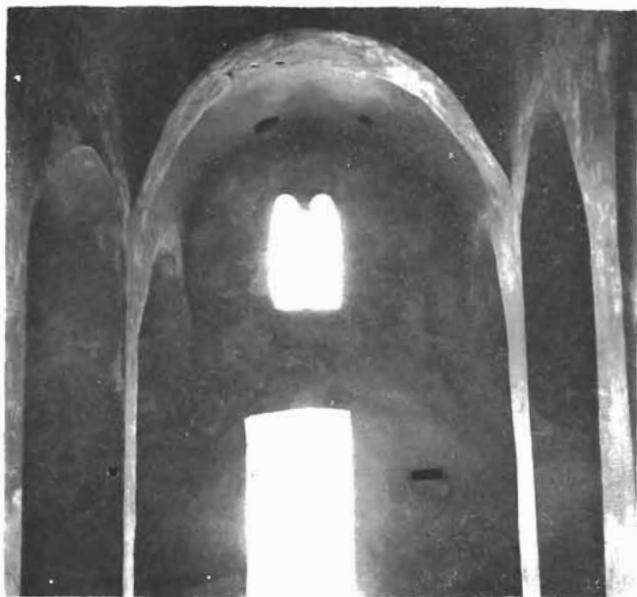
Obnovljena unutrašnjost crkve s pogledom prema pročelju

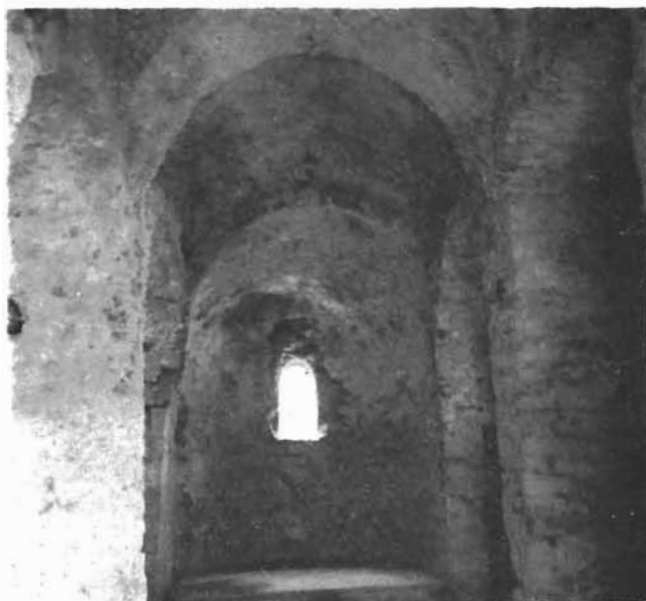
Unutrašnjost crkve nakon otucanja recentne žbuke. Pogled prema svetišću

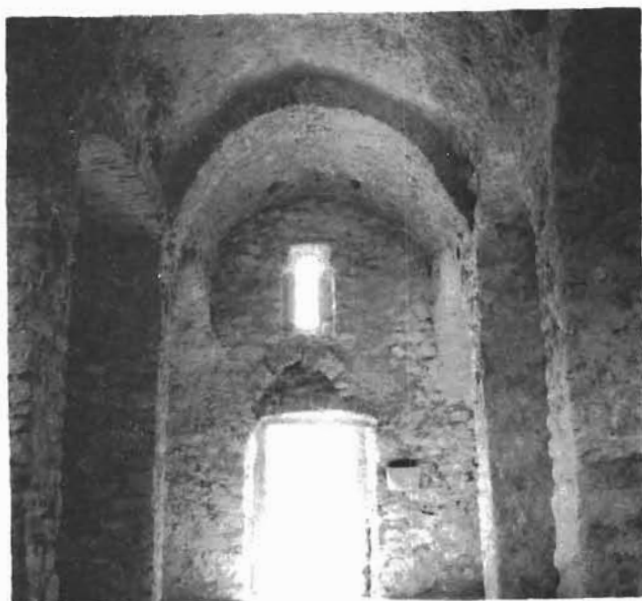
Unutrašnjost crkve nakon otucanja recentne žbuke. Pogled prema pročelju

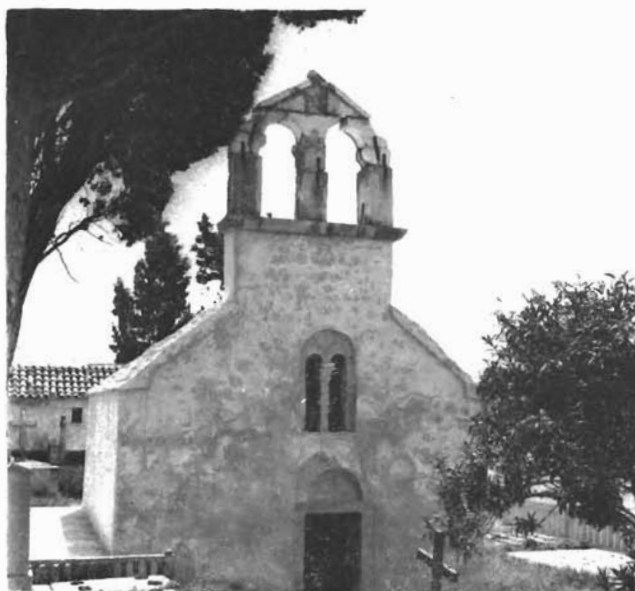
Pročelje crkve poslije
obnove

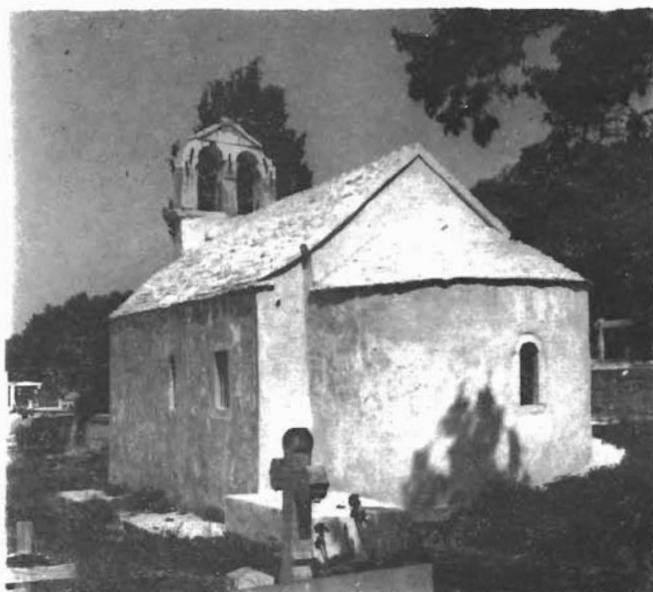
Pogled s jugoistoka na
obnovljenu crkvu sv.
Andrije
