TOMISLAV MARASOVIĆ

ISKAPANJE RANOSREDNJOVJEKOVNE CRKVE SV. MARIJE U TROGIRU

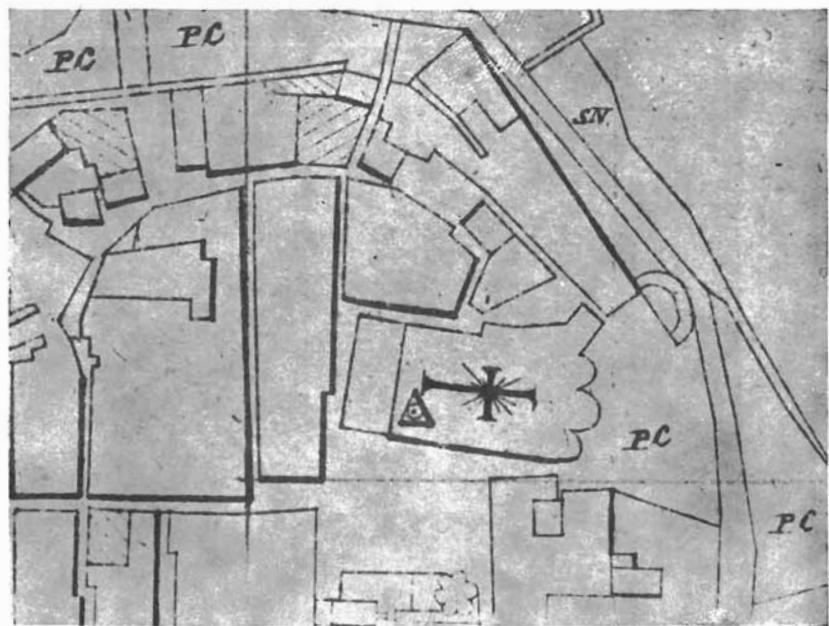
Sl. 1. Detalj najstarijeg katastarskog plana Trogira iz 1830. g. Pri dnu slike jasno se razabire šesteroapsidna crkvica

c) *Najstariji crtež* crkve sačuvan je u prvom katastarskom planu Trogira iz 1830. g. (sl. 1) Na položaju opatskog vrta uz jugoistočni ugao trga ucertana je neposredno istočno od crkve sv. Sebastijana građevina šesterolisnog tlocrta, vanjskog promjera oko 10 m.

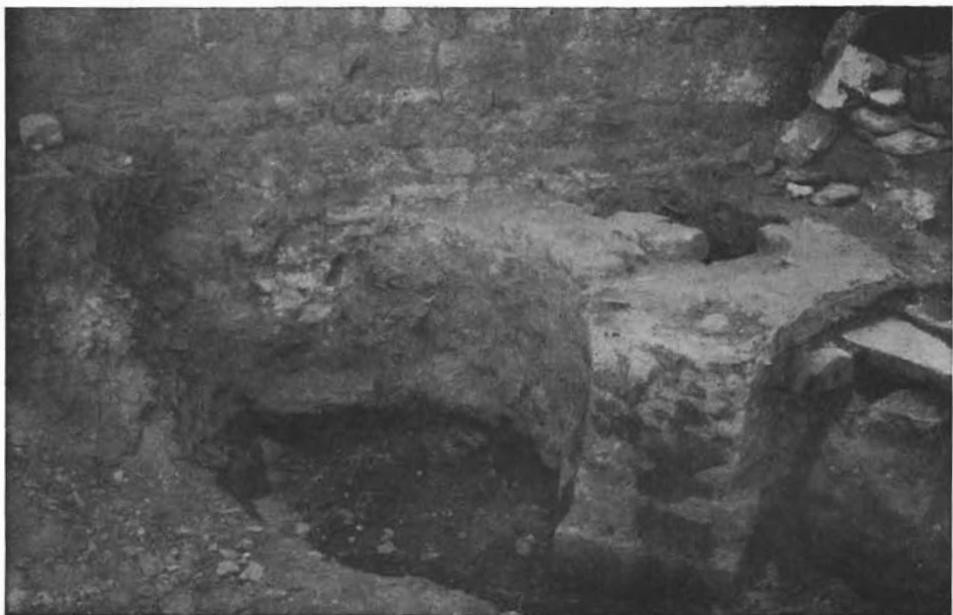
Sl. 3. Jugoistočni pilon i dio istočne apside crkve sv. Marije
Sl. 4. Jugoistočna apsida s ostacima pločnika

Drugom sondom na istočnoj strani otkriven je dio istočne apside, i to uz jugoistočni pilon (sl. 3). Sonda je dala isti stratigrafski presjek (zemlja, nasip, zid), uključujući i konstataciju razine pločnika ali za oko 15 cm višu od one u zapadnoj apsidi i nalaz temeljnog poriza. Nasip ispod razine pločnika pokazao je isti sastav s fragmentima antičke keramike. Nešto meksi nasip u većoj dubini (sloj vlažne zemlje i pijeska) omogućio je da se u ovoj sondi nastavi dubljim kopanjem. Tako je skoro po sredini apside dubina sonde dosegla 1.80 m ispod gornje razine terena, ali je tamo već visina vode onemogućila dublje kopanje. U čitavoj otkopanoj visini kontinuirano je tekao temeljni zid šesteroapsidne crkvice. Presjek kroz sondu s tačnom oznakom slojeva prikazan je na tabli III.

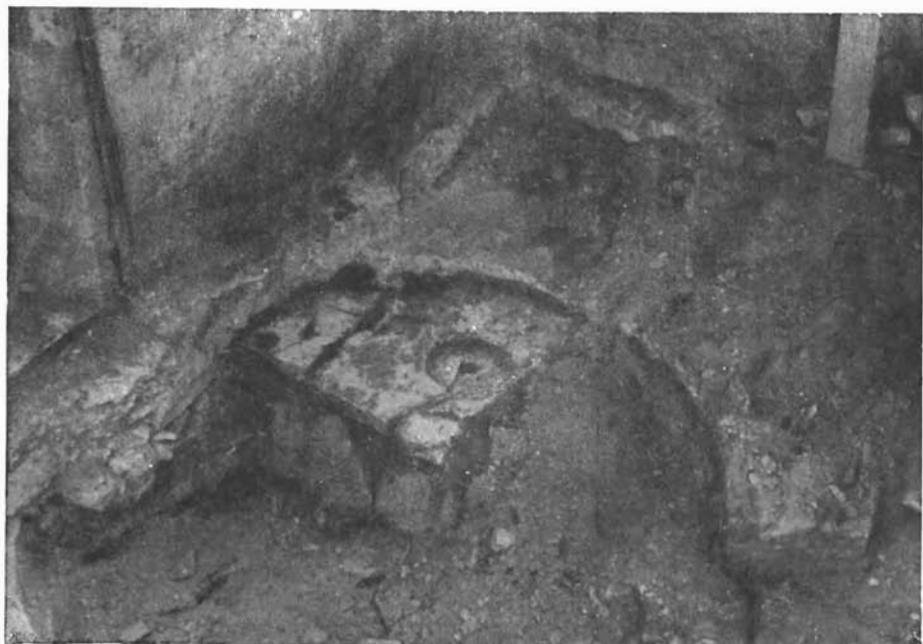
Sl. 5. Sjeveroistočna apsida s ostacima pločnika
Sl. 6. Detalj pločnika sjeveroistočne apside

Sjeveroistočna apsida (sl. 5, 6) također je ostala poslije iskapanja djelomično pokrivena sjevernim ogradijnim zidom. Ipak, otkopan je gotovo čitav unutarnji polukružni obris i dio vanjskog obrisa. U unutrašnjosti apside otkriven je dio pločnika na istoj razini pločnika jugoistočne apside.

cm. Pločnik u sjeveroistočnoj apsidi sastoji se od dviju povezanih ploča (sl. 5), dobro klesarski obrađenih, debljine do 20 cm, položenih vrlo pravilno u sjevernoj polovini apsidnog prostora. Pri kraju južne ploče udubljen je za 2 cm u pločniku krug promjera 30 cm koji označuje položaj stupa jednog oltarnog stola (sl. 6). Po sredini kruga je dublja kvadratična udubina; u njoj su nađeni ostaci olova kojim je bez sumnje baza stupa bila pričvršćena uz pločnik. U jugoistočnoj apsidi pločnik zaprema veću površinu apsidnog prostora; sastoji se od pravokutnih i trokutastih ploča u kojima se nalaze dvije udubine kvadratičnog oblika. Istočna udubina kojoj su stranice 34 cm pokazuje položaj jednog oltarnog stupa četvrtastog presjeka dok je zapadna udubina skoro istih dimenzija, ali usjećena kroz čitavu debljinu pločnika (15 cm). Položaj pločnika u istočnoj apsidi utvrđen je po graničnoj liniji žbuke i po ostacima manjih komada kamenja koji su ostali vezani malterom uz zid (kameni isplina između samog pločnika i zida). Ti ostaci nalaze se na razini pronađenih komada pločnika u ostalim dvjema apsidama istočne polovine crkve.

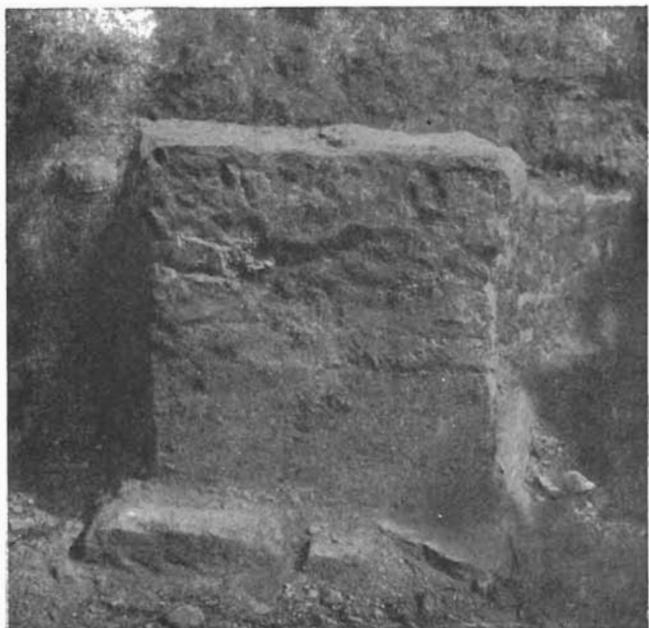
Sl. 7. Sjeverni pilon
Sl. 8. Pogled na ostatke crkve sv. Marije za vrijeme iskopanja 1957. g.

Istraživanjem sjevernog pilona također je otkriven temeljni poriz na već ranije ustanovljenoj razini (sl. 7).

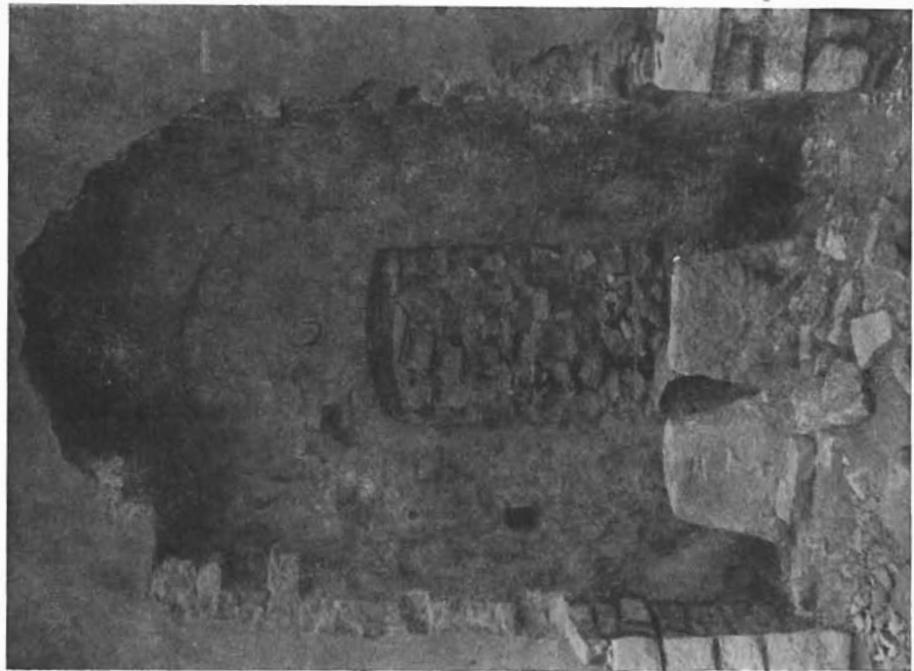
Sl. 11. Otkrivanje obrisa zapadne apside crkve sv. Marije prije istraživanja 1959. g.

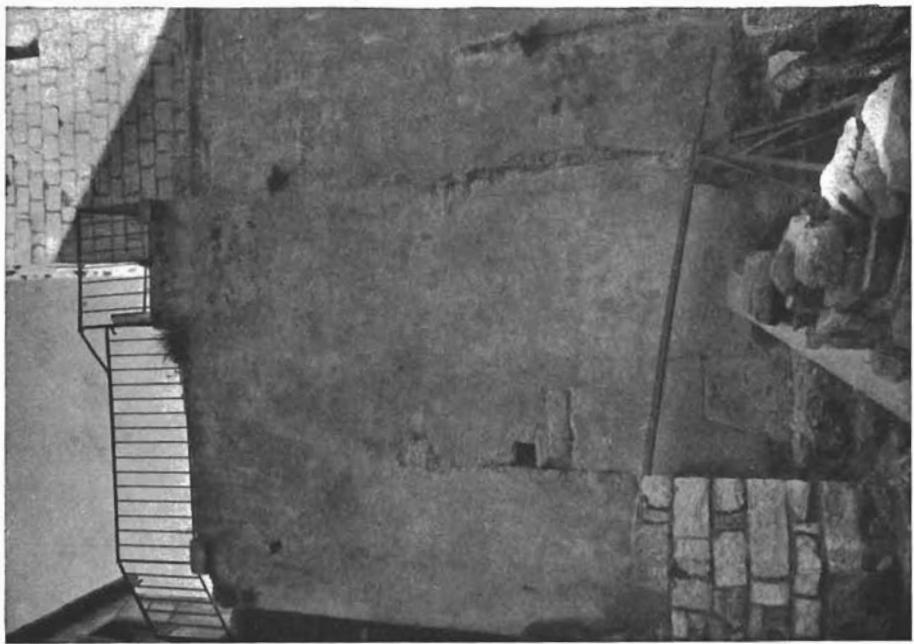
Sl. 12. Zapadna apsida crkve sv. Marije nakon otkrivanja 1959. g.

Unutrašnje zidne plohe bile su ožbukane. Manja područja žbuke ustavljena su na svim apsidama, a zapadna apsida ostala je u cijelosti ožbukana (sl. 12), uključujući i dio sačuvanog svoda.

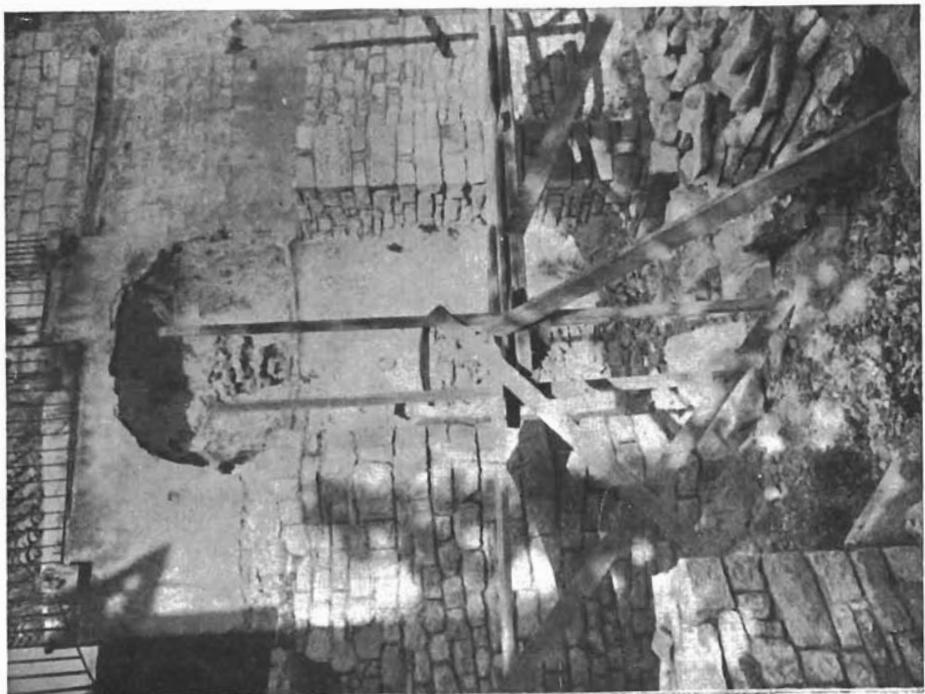
Sl. 14. Dio zida sjeverozapadne apsite, otkriven 1959. g. nakon djelomičnog rušenja ogradnog zida prema trgu sv. Marije

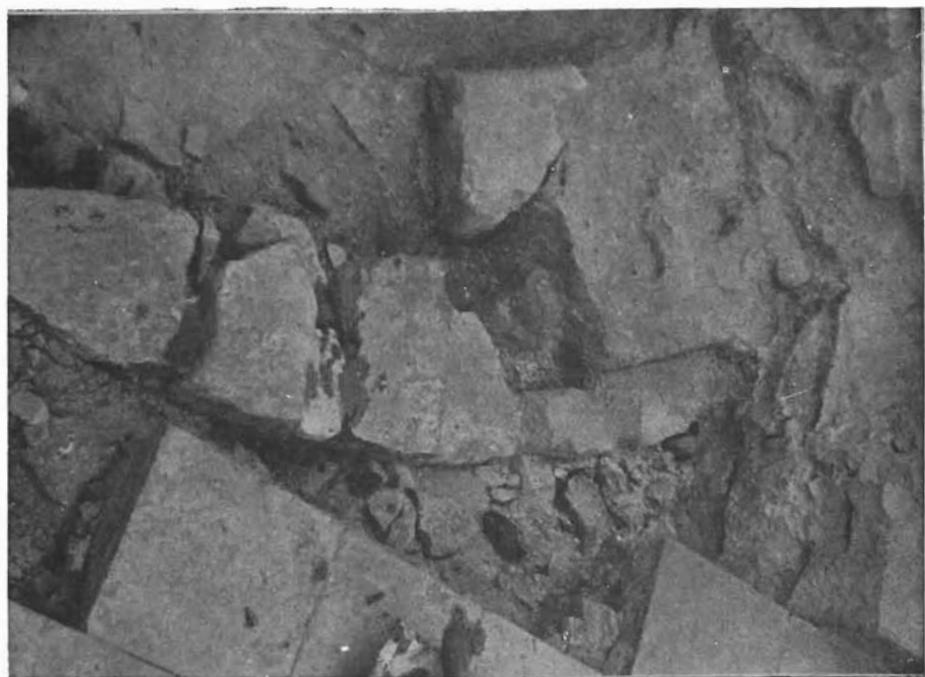
Sl. 13. Konzervacija i djelomična obnova ostataka crkve sv. Marije
