Voštani i uljni zaštitni slojevi na srednjovjekovnim zidnim slikama u Hrvatskoj

Ivan Srša

Izvorni znanstveni rad
Predan 20. 5. 2010.
UDK 75.025.3:75.052(497.5)"653"

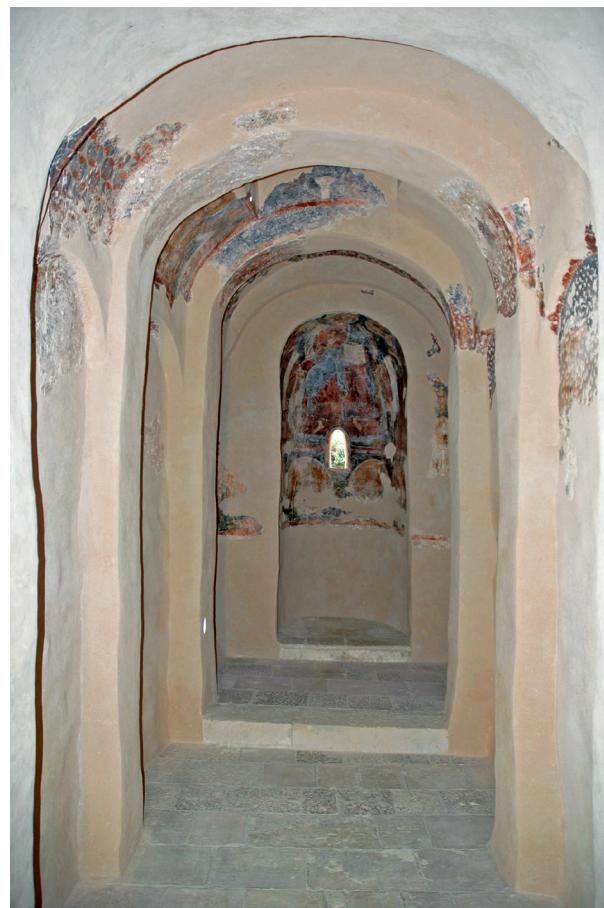
1. Crkva Sv. Ivana, Šilovo selo, stanje nakon radova (fototeka HRZ-a, snimio I. Srša)
Church of St. John, Šilovo Selo, the condition after the works (photographic archive of HRZ, photo by I. Srša)

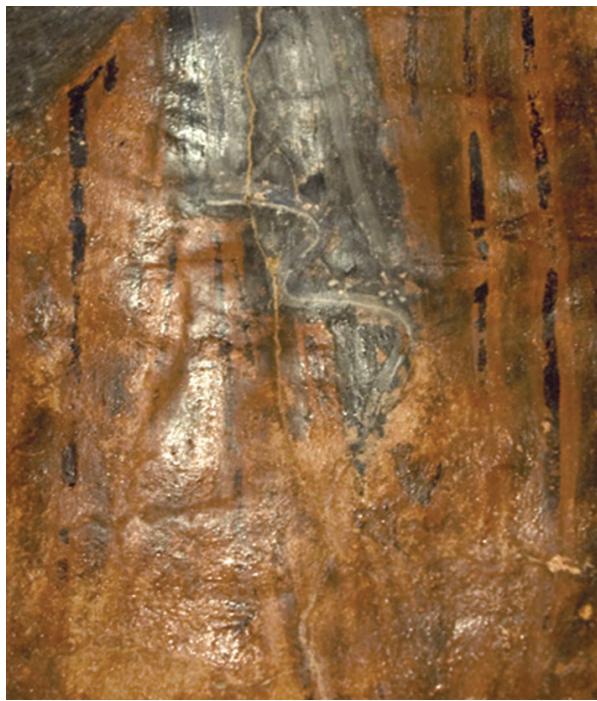
2. Crkva Sv. Ivana, Šilovo selo, detalj oslika u apsidi s kondenznom vlagom na voštanom premazu (fototeka HRZ-a, snimila V. Šulić)
Church of St. John, Šilovo Selo, detail of the wall painting in the apse, with humidity condensate on the wax coating (photographic archive of the HRZ, photo by V. Šulić)

O toj se tehnologiji u nas nedovoljno zna i vrlo se malo dosad o njoj pisalo, čemu se zapravo i ne treba čuditi s obzirom na to da se ta tehnologija tek suvremenijim metodama laboratorijskih istraživanja uspijeva utvrditi, premda ne uvijek i s potpunom sigurnošću. Mnogo su lakša istraživanja kojima se povećalima može utvrditi da je površina zidnih slika prekrivena voštanim slojem. Primjerice na zidnoj slici (*Deisis*) u apsidi crkve Sv. Ivana u Šilovu Selu pažljivijim promatranjem i golin okom mogu se vidjeti čak i zarezotine skalpela na mjestima debljega voštanoga sloja (sl. 2), sjaj je vidljiv i na freskama u crkvi Sv.

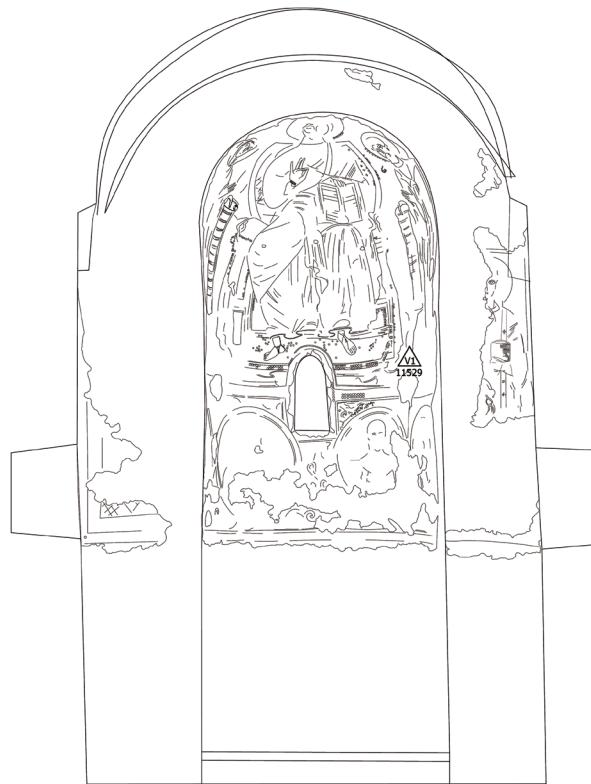
3. Crkva Sv. Ivana, Šilovo selo, apsida, crtež s označenim mjestom uzimanja uzorka (dokumentacija HRZ-a, nacrtala K. Gavrilica)
Church of St. John, Šilovo Selo, apse, drawing indicating where the samples were taken (HRZ documentation, drawing by K. Gavrilica)

Tijekom konzervatorsko-restauratorskih radova koji su na crkvi izvođeni od 2005. do 2009., uzorak uzet s površine zidnih slika (**sl. 3**) pokazao je da je riječ o *vosku cerezinu*.³¹ (**sl. 2 i 4**) S obzirom na uvriježeno mišljenje da je *cerezin* u uporabi tek od prve polovice 19. stoljeća,³² njegov bi se nalaz na zidnim slikama u Šilovu Selu prije mogao tumačiti kao posljedica nekog restauratorskog zahvata negoli kao izvorni zaštitni sloj. Međutim, apsida

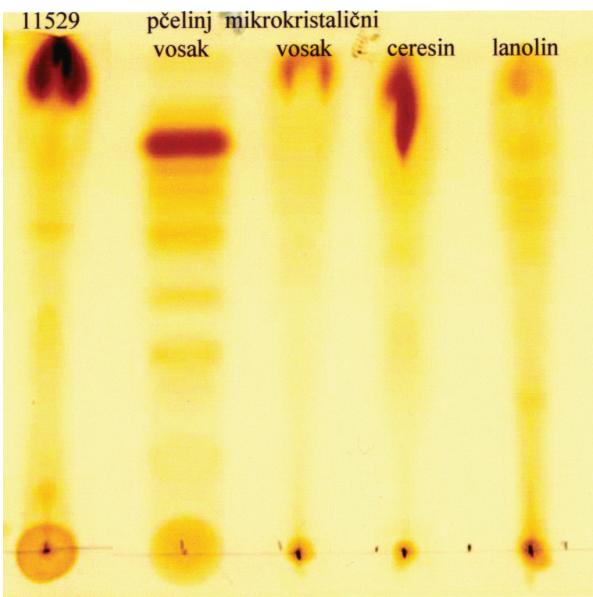
4. Crkva Sv. Ivana, Šilovo selo, kromatografska silika gel pločica uzorka lab. broj 11529 sa standardima voskova (dokumentacija HRZ-a, snimila M. Bošnjak)
Church of St. John, Šilovo Selo, chromatography silica gel plate of lab. sample No. 11529 with wax standards (HRZ documentation, photo by M. Bošnjak)

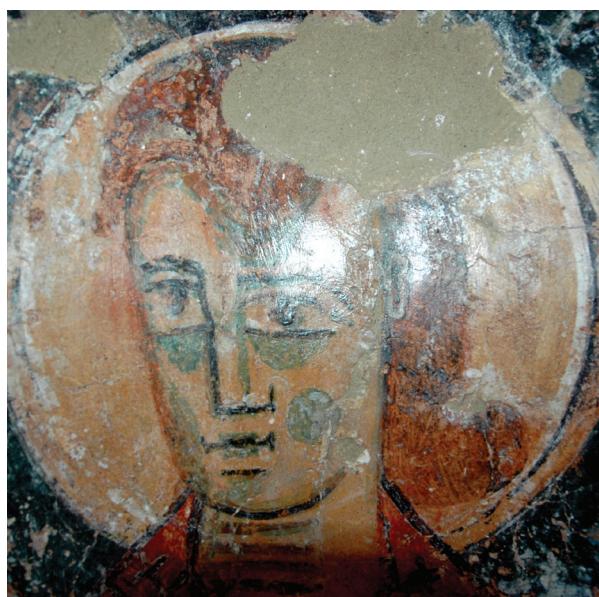
5. Crkva Sv. Mihovila, Ston, južni zid, zapadna niša, detalj oslike s voštanim premazom (fototeka HRZ-a, snimio I. Srša)
Church of St. Michael, Ston, southern wall, western niche, detail of the painting with wax coating (photographic archive of the HRZ, photo by I. Srša)

Mihovila u Stonu (sl. 5). Sve ovdje analizirane zidne slike otkrivene su ispod više vapnenih premaza, a neke među njima, osim premaza, bile su i ožbukane. Nažalost, o onima koje su otkrivene i restaurirane pedesetih i šezdesetih godina ne postoje izvještaji o zatečenom stanju ni o tada poduzetim konzervatorsko-restauratorskim zahvatima. Izuzetak je samo kapela Sv. Stjepana u Zagrebu o kojoj je sačuvana opsežna dokumentacija i više objavljenih članaka. Zbog tog razloga opravданo je zapitati se nisu li zapravo voštani premazi i uljne *lasure* na površini zidnih slika naneseni tijekom zahvata poduzetih u vremenu o kojem nemamo nikakve dokumentacije. U pokušaju da se razriješe čak i dvojbena pitanja poput datuma otkrića i najranijih primjena *voska cerezina* i *mikrokristalinskih voskova*, odgovori su potraženi u objavljenim izvorima i u stručnoj literaturi. Njihova je analiza dovela do smjelih zaključaka, prema kojima ne treba isključiti mogućnost njihove vrlo rane proizvodnje i uporabe, jer su destilaciju petroleja Arapi otkrili još u 9./10. stoljeću.

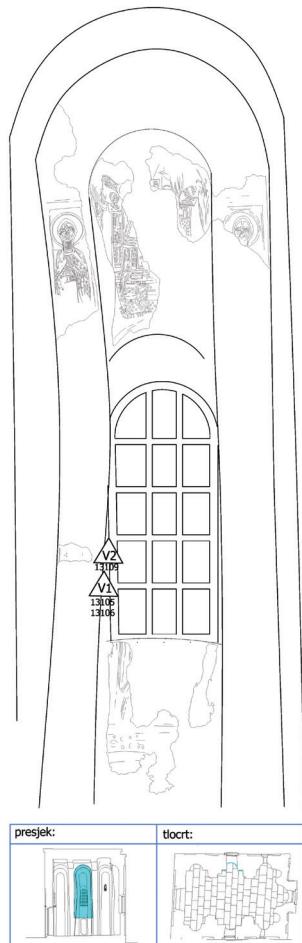
6. Crkva Sv. Mihovila, Ston, sjeverni zid, crtež s označenim mjestima uzimanja uzoraka (dokumentacija HRZ-a, nacrtala K. Gavrilica)
Church of St. Michael, Ston, northern wall, drawing indicating where the samples were taken (HRZ documentation, drawing by K. Gavrilica)

Godine 2009. u dva su navrata uzimani uzorci s površine zidnih slika radi analize njihova zaštitnoga sloja. (sl. 6) Laboratorijskim analizama uzorka uzorkovanih u prвome navratu (tri uzorka) utvrđena je prisutnost ulja, voska (sl. 5, 7 i 8) te polivinil acetatne smole.⁴² Rezultati analiza uzorka uzorkovanih u drugom navratu upozorili su na prisutnost akrilnoga spoja (najvjerojatnije *kopolimer etilakrilat-metilmetakrilat*), a u zadnja dva sloja nađena je polivinil acetatna smola.⁴³ Preostala četiri uzorka (lab. br. 13794–13797) analizirana su FT-IR spektroskopijom, pri čemu je u prвim dvama uzorcima utvrđena prisutnost akrilnoga spoja (najvjerojatnije *kopolimer etilakrilat-metilmetakrilat*) a u zadnjim dvama slojevima nađena je *polivinil acetatna smola*.

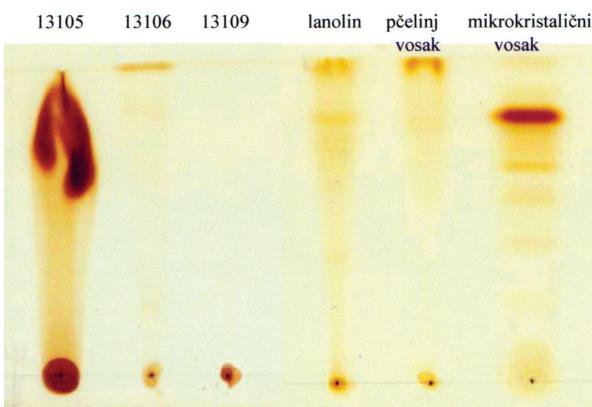
7. Crkva Sv. Mihovila, Ston, kromatografska silika gel pločica uzoraka lab. broj 13105, 13106 i 13109 sa standardima voskova (dokumentacija HRZ-a, snimila M. Bošnjak)
Church of St. Michael, Ston, chromatography silica gel plate of lab. samples Nos. 13105, 13106 and 13109 with wax standards (HRZ documentation, photo by M. Bošnjak)

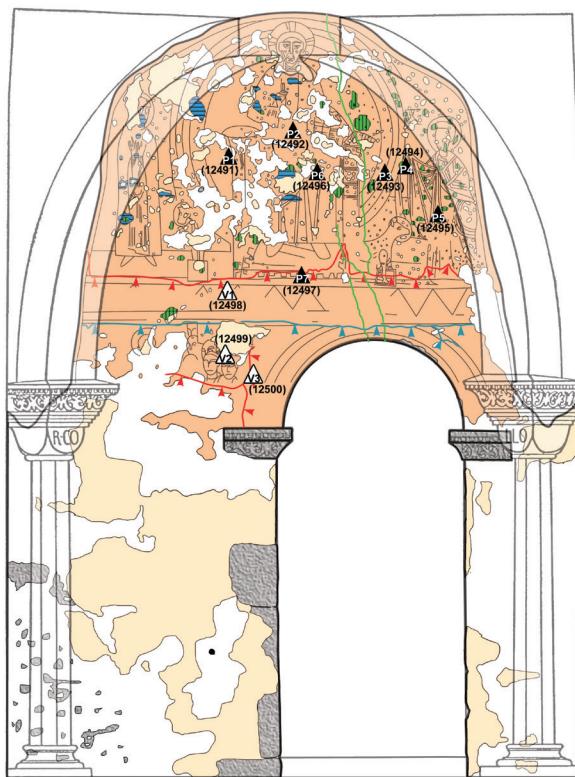
9. Zvonik crkve Sv. Marije, Zadar, jugoistočni zid, detalj oslike s mjestom uzimanja uzoraka voska (fototeka HRZ-a, snimio J. Kliska)
Belfry of the Church of St. Mary, Zadar, south-eastern wall, detail of the painting with the location the sample was taken from (photographic archive of the HRZ, photo by J. Kliska)

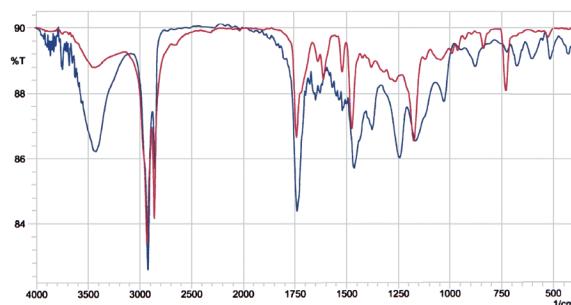
8. Crkva Sv. Mihovila, Ston, FT-IR spektar uzorka lab. broj 13106 sa spektrom standarda karnaube

Church of St. Michael, Ston, FT-IR spectrum of lab. sample No. 13106 with a spectrum of carnauba standards

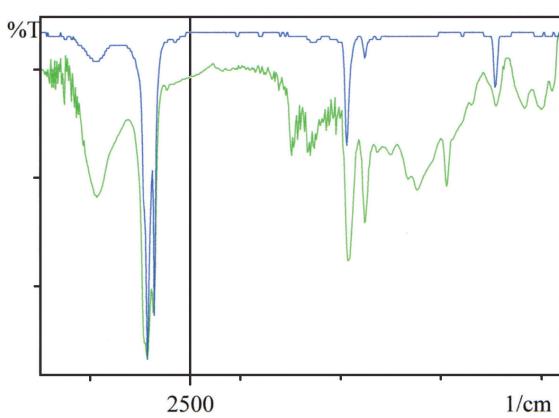
12. Zvonik crkve Sv. Marije, Zadar, FT-IR spektar uzorka lab. broj 12500 sa spektrom standarda mikrokristalinskog voska

Belfry of the Church of St. Mary, Zadar, FT-IR spectrum of lab. sample No. 12500 with a spectrum of microcrystalline wax standards

Nakon uklanjanja svih preostalih vapnenih inkrustacija koje su prekrivale površinu zidnih slika mjestimice u sloju debljem od 2 mm (sl. 10), godine 2008. uzeta su tri uzorka za analizu veziva. (sl. 9) U sva tri uzorka utvrđena je prisutnost voska, najvjerojatnije je riječ o mikrokristalinskem vosku.⁴⁹ (sl. 11 i 12)

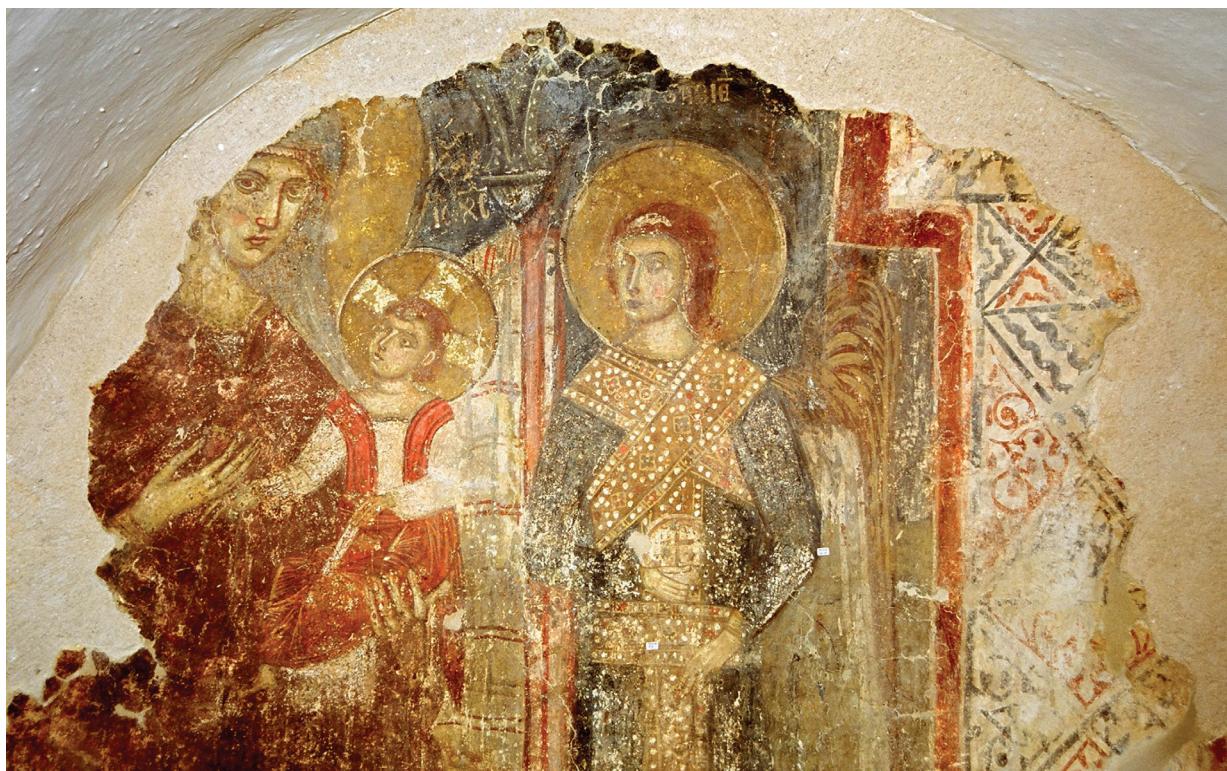
13. Franjevački samostan Male Braće, Dubrovnik, zatečeno stanje (fototeka HRZ-a, snimio I. Srša)

Franciscan monastery of Minor Friars, Dubrovnik, condition before the works (photographic archive of the HRZ, photo by I. Srša)

braće otkriveni su ostaci scene Bogorodice s djetetom i arkandželom Gabrijelom. (sl. 13) Izvorno je s desne Bogorodičine strane najvjerojatnije bio prikazan i arkandeo Mihovil, no njegov je lik u cijelosti stradao u gradnji svoda.⁵⁰ Tijekom konzervatorsko-restauratorskih zahvata sa zidne su slike uzeta tri uzorka. (sl. 14) Laboratorijskim analizama u prvom je uzorku utvrđeno vezivo koje po kemijskom sastavu odgovara *prirodnim terpenskim smolama ili smjesi prirodnih terpenskih smola s vegetabilnim uljem*; u drugom su uzorku, osim smole i ulja, otkriveni i proteini (bjelančevine), a u trećem je uzorku utvrđen pčelinji vosak.⁵¹ (sl. 16) Provjerom naknadno dostavljenog uzorka također je utvrđen vosak.⁵² (sl. 15)

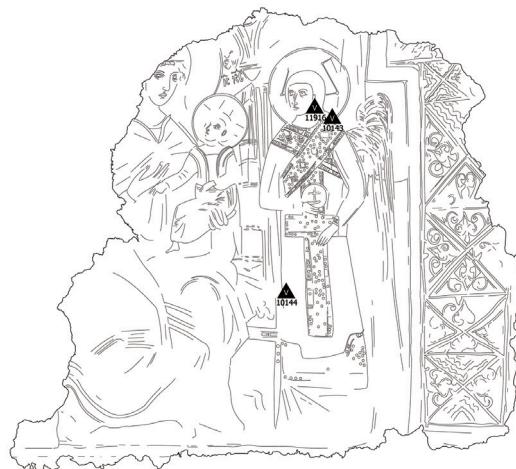
14. Franjevački samostan Male Braće, Dubrovnik, stanje nakon radova (fototeka HRZ-a, snimila K. Gavrilica)

Franciscan monastery of Minor Friars, Dubrovnik, condition after the works (photographic archive of the HRZ, photo by K. Gavrilica)

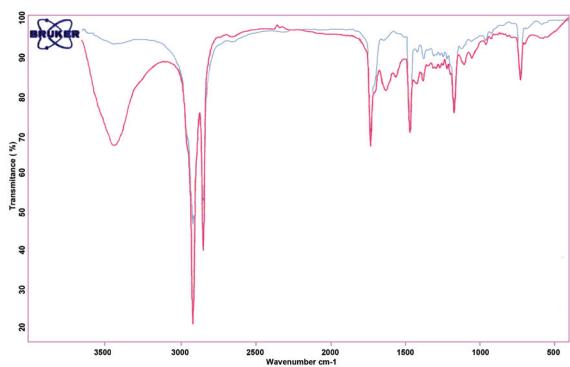
16. Franjevački samostan Male Braće, Dubrovnik, FT-IR spektar uzorka lab. broj 10145 sa standardima pčelinjeg voska
Franciscan monastery of Minor Friars, Dubrovnik, FT-IR spectrum of lab. sample No. 10145 with beeswax standards

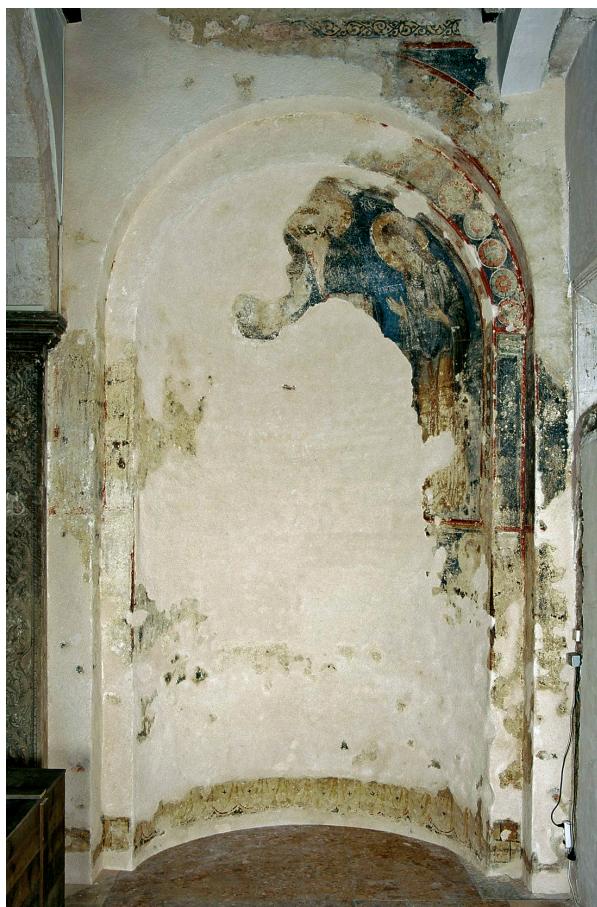
17. Katedrala Sv. Stošije, Zadar, južna apsida, stanje prije radova (fototeka HRZ-a, snimio I. Srša)
Cathedral of St. Anastasia, Zadar, southern apse, condition before the works (photographic archive of the HRZ, photo by I. Srša)

Očuvani fragmenti zidnih slika u južnoj apsidi zadarske katedrale Sv. Stošije datiraju se u posljednju četvrtinu 13. stoljeća (oko godine 1285.).⁹⁷ Relativno dobro sačuvan lik sv. Ivana Krstitelja (*S. Ioannis Baptista*) i znatno slabije sačuvani fragmenti Kristova lika upućuju na zaključak da je u gornjem dijelu apside bila scena *Deisis*, a ispod nje slabo je očuvan lik sv. Kuzme (*S. Cosmas*).⁹⁸ Na osnovi fotografije iz 1970. na kojoj se vidi stanje nakon restaurorskog zahvata izvedenog u sjevernoj apsidi šezdesetih godina prošloga stoljeća i crteža s prikazom položaja fragmenata otkrivenih zidnih slika u objema apsidama, može se zaključiti da su ispod središnjih scena u objema apsidama bili naslikani likovi petorice svetaca. U gornjem dijelu sjeverne apside radikalnom rekonstrukcijom bili su naslikani Krist na prijestolju, Bogorodica s Kristove lijeve i kanterberijski biskup sv. Thomas Becket s Kristove desne strane. U južnoj je apsidi Bogorodica tradicionalno prikazana s Kristove desne, a sv. Ivan Krstitelj s Kristove lijeve strane.

Da su preostali fragmenti zidnih slika u južnoj apsidi izvedeni *in secco*, vidljivo je na mjestima ljuskastog otpadanja pigmentnoga sloja ispod kojega nema tragova upijanja pigmenta u žbuku.⁹⁹ Takvo otpadanje pigmenta upućuje na to da razlog vjerojatno treba tražiti u primijenjenoj slikarskoj tehnologiji, od pripreme podloge (površine žbuke) do veziva za pigmente. Impregnacija površine žbuke prema Cenninu Cenniniju izvodila se smjesom od razmućenoga jaja s dodatkom smokvina mlijeka koja se, pomiješana s bistrom vodom, na zid nanosila napola ocijedenom spužvom.¹⁰⁰ Nakon njezina sušenja moglo se početi sa slikanjem. Primjerice, duboki modri ton

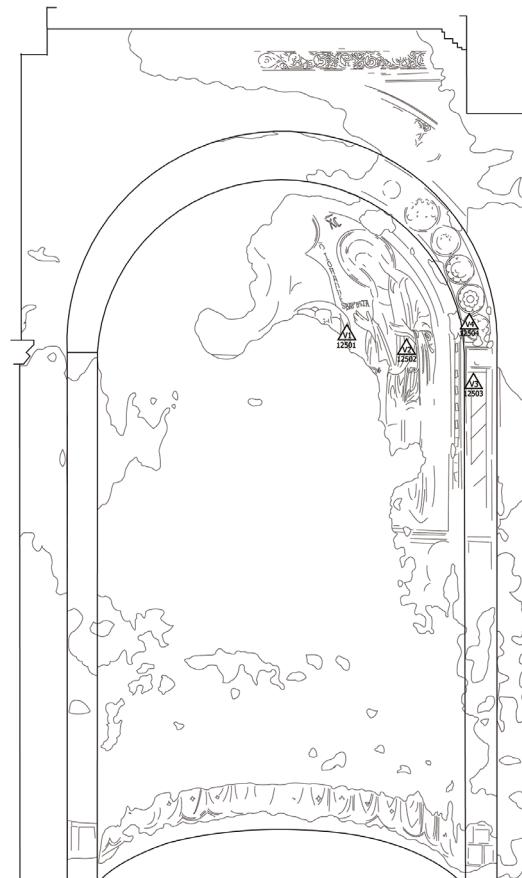
18. Katedrala Sv. Stošije, Zadar, južna apsida, stanje nakon radova (fototeka HRZ-a, snimio J. Kliska)
Cathedral of St. Anastasia, Zadar, southern apse, condition after the works (photographic archive of the HRZ, photo by J. Kliska)

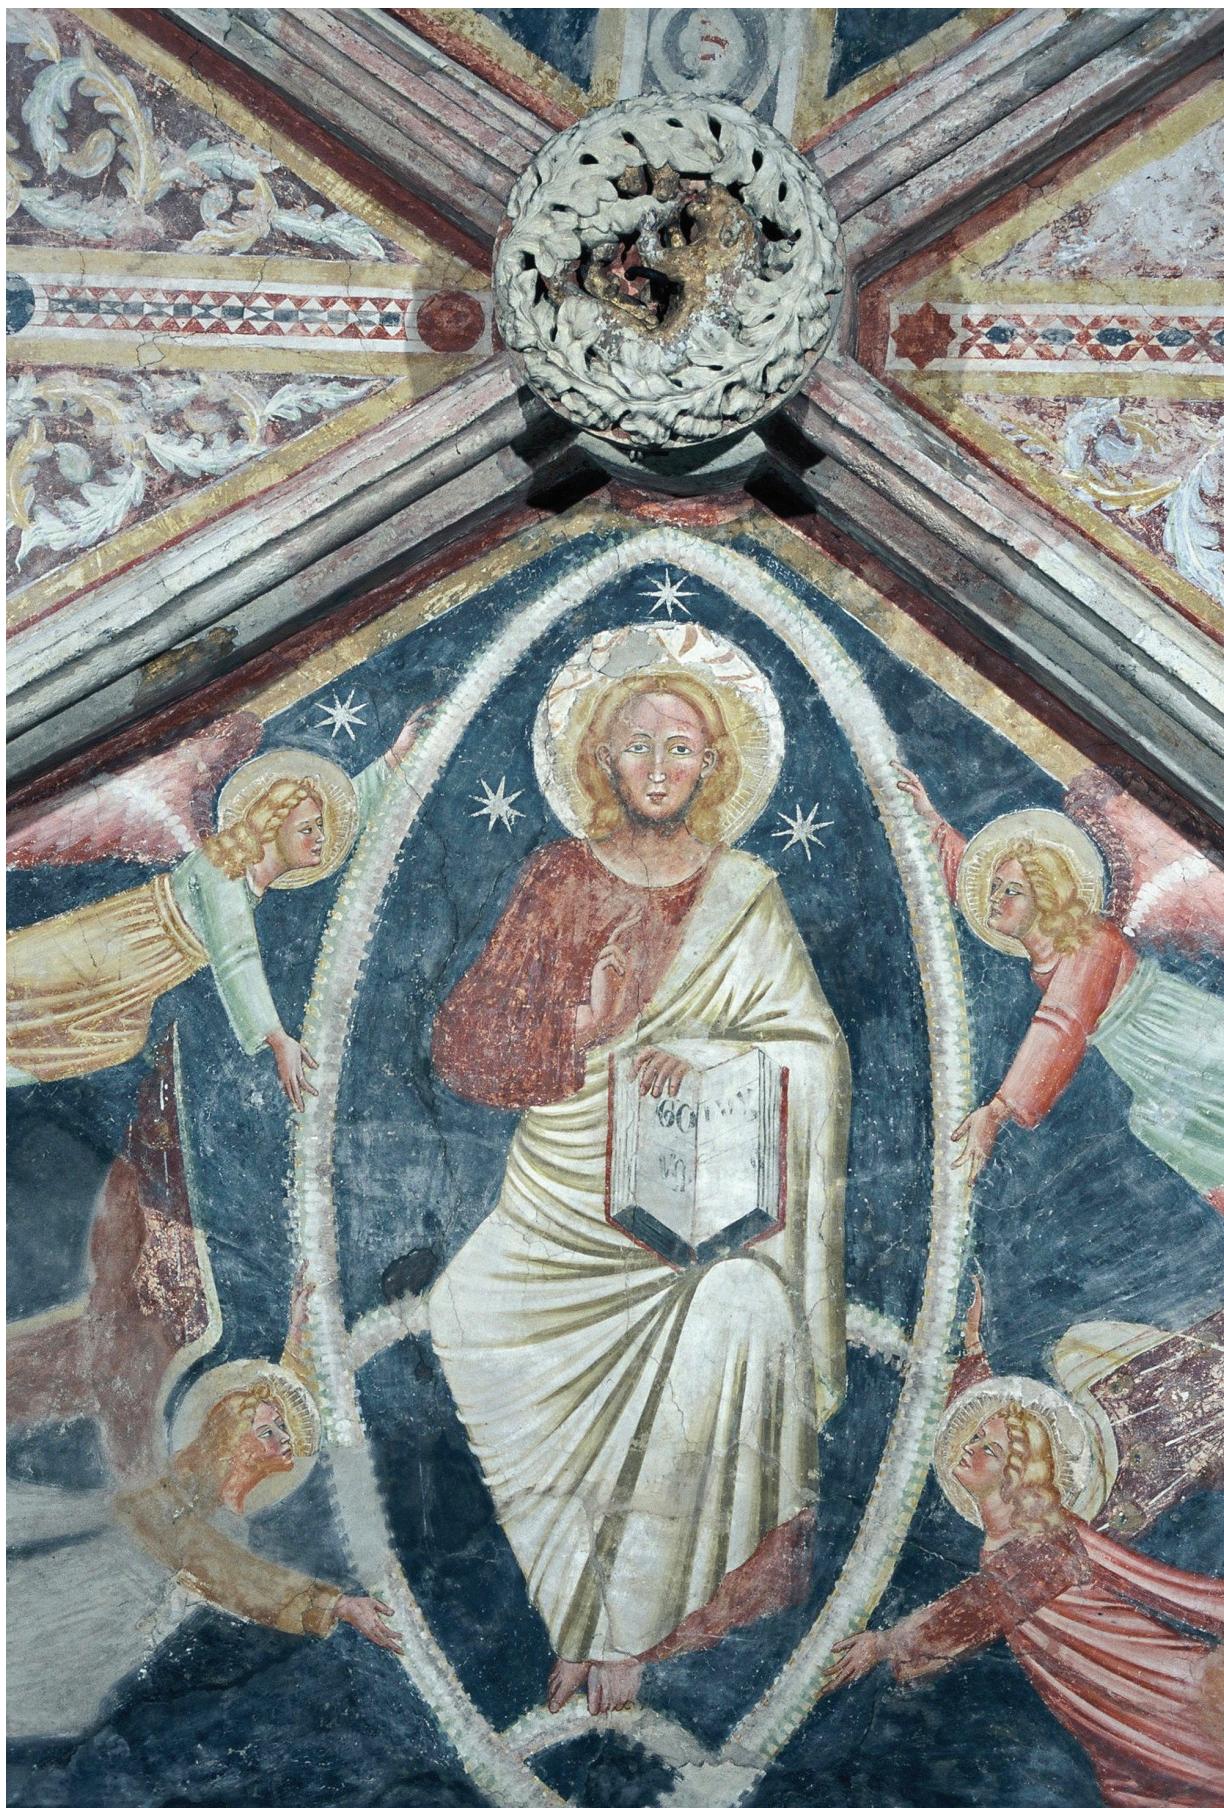
21. Kapela Sv. Stjepana, Zagreb, zatečeno stanje (fototeka HRZ-a, snimio V. Barac)

Chapel of St. Stephen, Zagreb, condition before the works (photographic archive of the HRZ, photo by V. Barac)

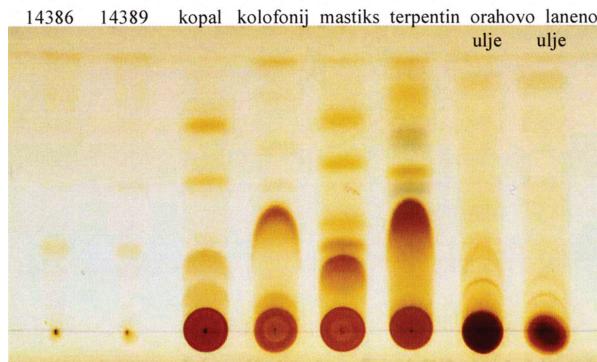
24. Crkva Sv. Ivana, Šilovo selo, kromatografska silika gel pločica uzorka lab. broj 14386. i 14389. sa standardima prirodnih terpen-skih smola i ulja (fototeka HRZ-a, snimila M. Bošnjak)
Church of St. John, Šilovo Selo, chromatography silica gel plate of lab. samples Nos. 14386 and 14389 with natural turpentine resin and oil standards (photographic archive of the HRZ, photo by M. Bošnjak)

propadanja, što je možda razlog zašto se naklonost prema zaglađenim površinama nastavila u zemljama sa zahtjevnim atmosferskim uvjetima¹³⁰. Drugi razlog možda leži u činjenici da su utjecaji lakše i brže dospijevali morskim putem iz susjednoga juga Apeninskoga poluotoka negoli iz balkanskoga zaleđa. Dodatne laboratorijske analize zaštitnog sloja na freskama u crkvi Sv. Ivana u Šilovu Selu nisu potvrstile prisutnost *voska–cerezina*; umjesto toga pokazale su da je riječ o smjesi *prirodnih terpenskih ulja i voska*.¹³¹ (sl.24–26) Da se zaštita zidnih slika provodila

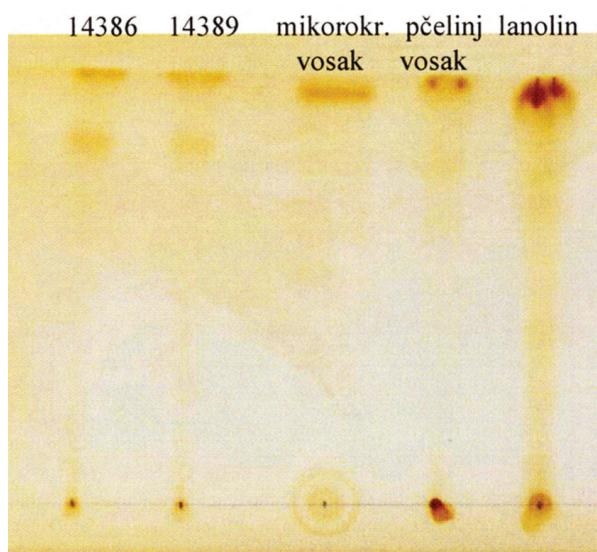
25. Crkva Sv. Ivana, Šilovo selo, kromatografska silika gel pločica uzorka lab. broj 14386. i 14389. sa standardima voskova (fototeka HRZ-a, snimila M. Bošnjak).
Church of St. John, Šilovo Selo, chromatography silica gel plate of lab. samples Nos. 14386 and 14389 with wax standards (photographic archive of the HRZ, photo by M. Bošnjak)

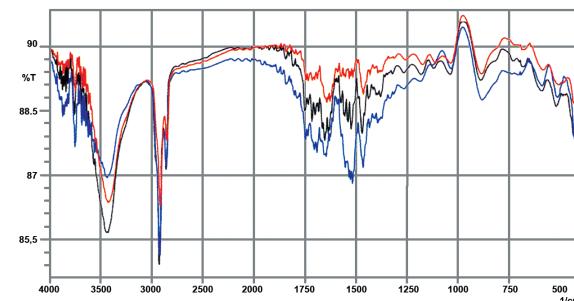
26. Crkva Sv. Ivana, Šilovo selo, FT-IR spektri kloroformskih ekstrakata uzorka lab. broj 14387, 14388 i 14390.
Church of St. John, Šilovo Selo, FT-IR spectra of chloroform extracts from lab. samples Nos. 14387, 14388 and 14390
