Uklanjanje olupine M/B Coste Concordije s mjesta nezgode

Removal of the Wreck of m/v „Concordia“ from the Spot of the Accident

Stručni članak / Professional paper

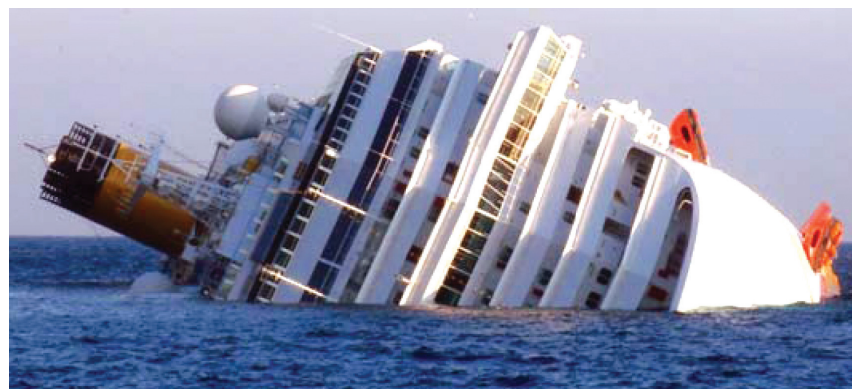
Slika 3. Djelomično potonuli M/B Costa Concordia
Figure 3 Partially sunk m/v Costa Concordia

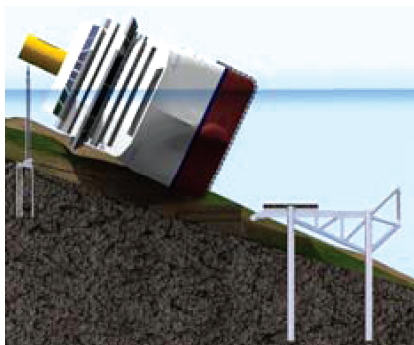
Slika 5. Osiguranje broda od proklizavanja

Figure 5 Securing vessel from shifting

Stabilizacija broda prva je faza plana uklanjanja broda, što uključuje sidrenje i osiguravanje broda da bi se spriječilo proklizavanje niz padinu morskog dna i potonuće u veće morske dubine.

Stabilizacija se broda izvela ukopavanjem četiri stupa u morsko dno na srednjoj udaljenosti između broda i obale otoka. Posao je uspješno izveden početkom studenoga prošle godine, čak i za vrijeme nepovoljnih vremenskih uvjeta. Stupovi će biti rabljeni pri omatanju brodskog trupa priteznom užadi za operaciju uspravljanja broda.

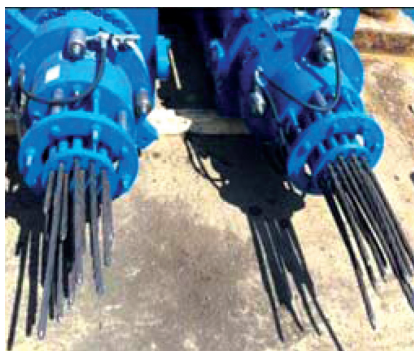
Slika 7. Hidraulični zadržaiči
Figure 7 Hydraulic holders

Specijalni hidraulični zadržaiči, koji su individualno računalno kontrolirani, bit će montirani na vrhove usidrenih stupova, i spojeni čeličnom užadi (dva po stupu ili ukupno 24 užeta) a prolazit će ispod brodskog trupa pričvršćeni na lijevoj strani olupine.

Ovaj sustav poslužit će za balansiranje i okretanje brodskog trupa, za vrijeme procesa upravljanja.

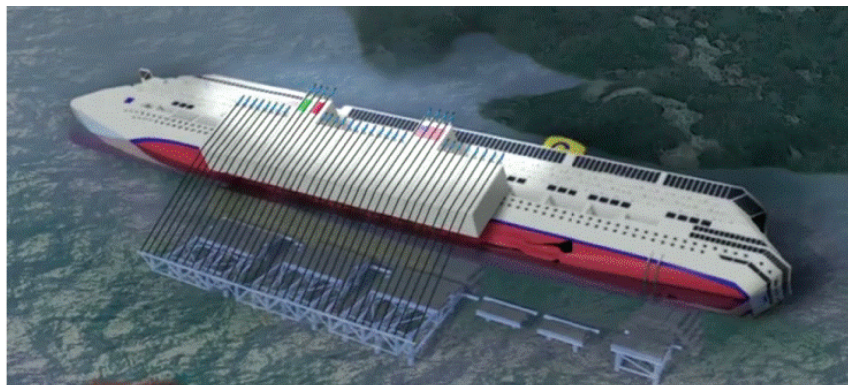
Slika 6. Omatanja brodskog trupa užadi
Figure 6 Ship's hull wrapping with ropes
