**Edo Anušić**

# Ikonostasi manastira Pakre

Hrvatski restauratorski zavod, Zagreb  
 Odjel za polikromiranu skulpturu  
 Zagreb, Zamjevac 8  
 eanusic@h-r-z.hr

Stručni rad  
 Predan 28. 8. 2011.  
 UDK 7.025.3/.4:246/247(497.5)

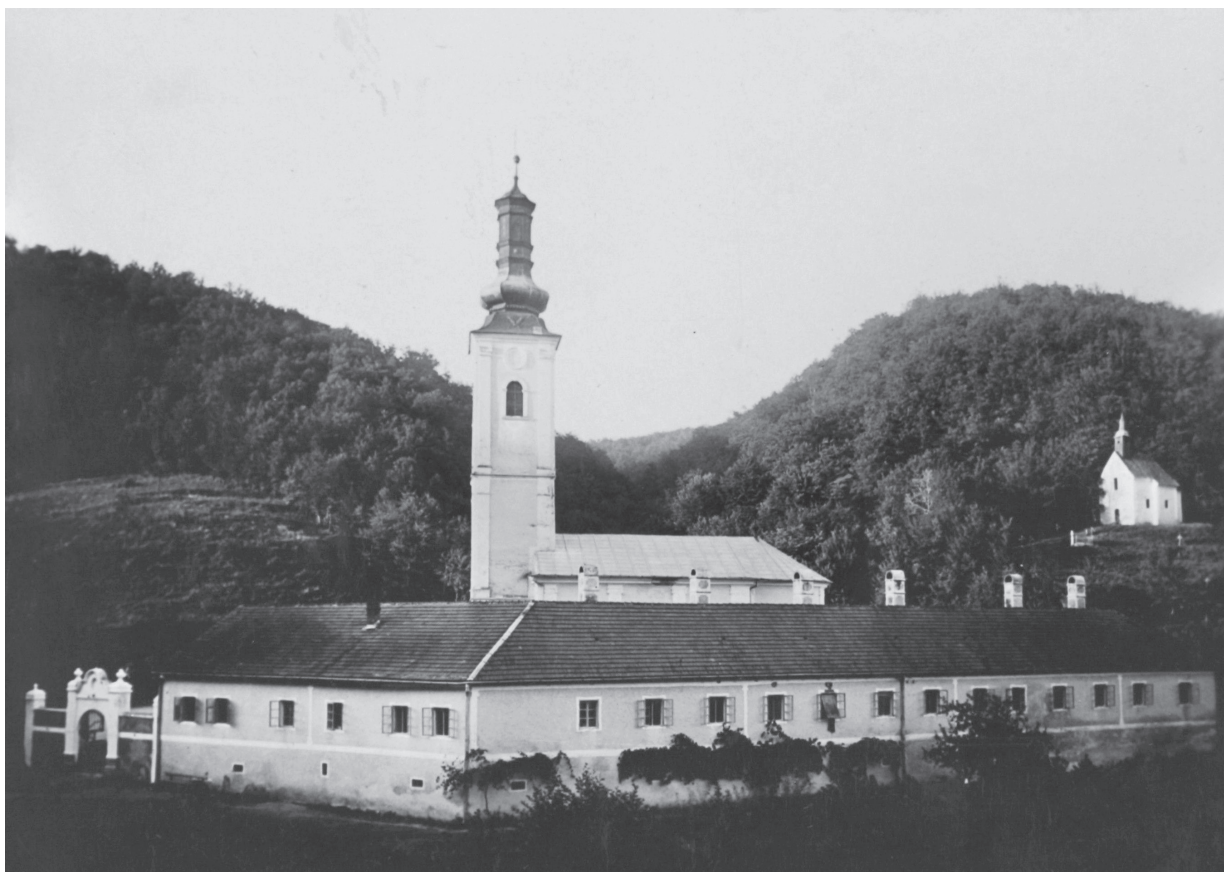
1. Manastir Pakra i Crkva Vavedenja Presvete Bogorodice, 18. st, Sirač (Daruvar) (fototeka Ministarstva kulture)  
*Pakra Monastery and the church of The Presentation of the Blessed Virgin Mary, 18th century, Sirač (Daruvar) (Photo Archive of the Ministry of Culture)*

Manastir Pakra smješten je petnaestak kilometara jugoistočno od grada Daruvara, u maloj, dobro skrivenoj uvali, među obroncima Papuka, pokraj potoka Pakre po kojem je i dobio ime (**sl. 1**). Manastir su osnovali svećenici manastira Mileševo koji su izbjegli pred Turcima potkraj 17. stoljeća, a posebno se kao osnivači spominju mitropolit Grigorije<sup>2</sup> i arhimandrit Dositej. U manastirskom kompleksu, na sredini dvorišta, s polukružnim svetištem i zvonikom uz glavno pročelje, sagrađena je crkva Vavedenja Presvete Bogorodice, a odmah do nje i konak (prenočište) – dugačka uska građevina s tri krila i dvije etaže. Osim crkve i prenočišta, na jednom blagom uzvišenju sagrađena je 1761. grobljanska kapela Sv. Nikole – jednobrodna građevina s polucilindričnim svodom, polukružnim svetištem, pjevnicama i kriptom gdje su pokapani monasi.

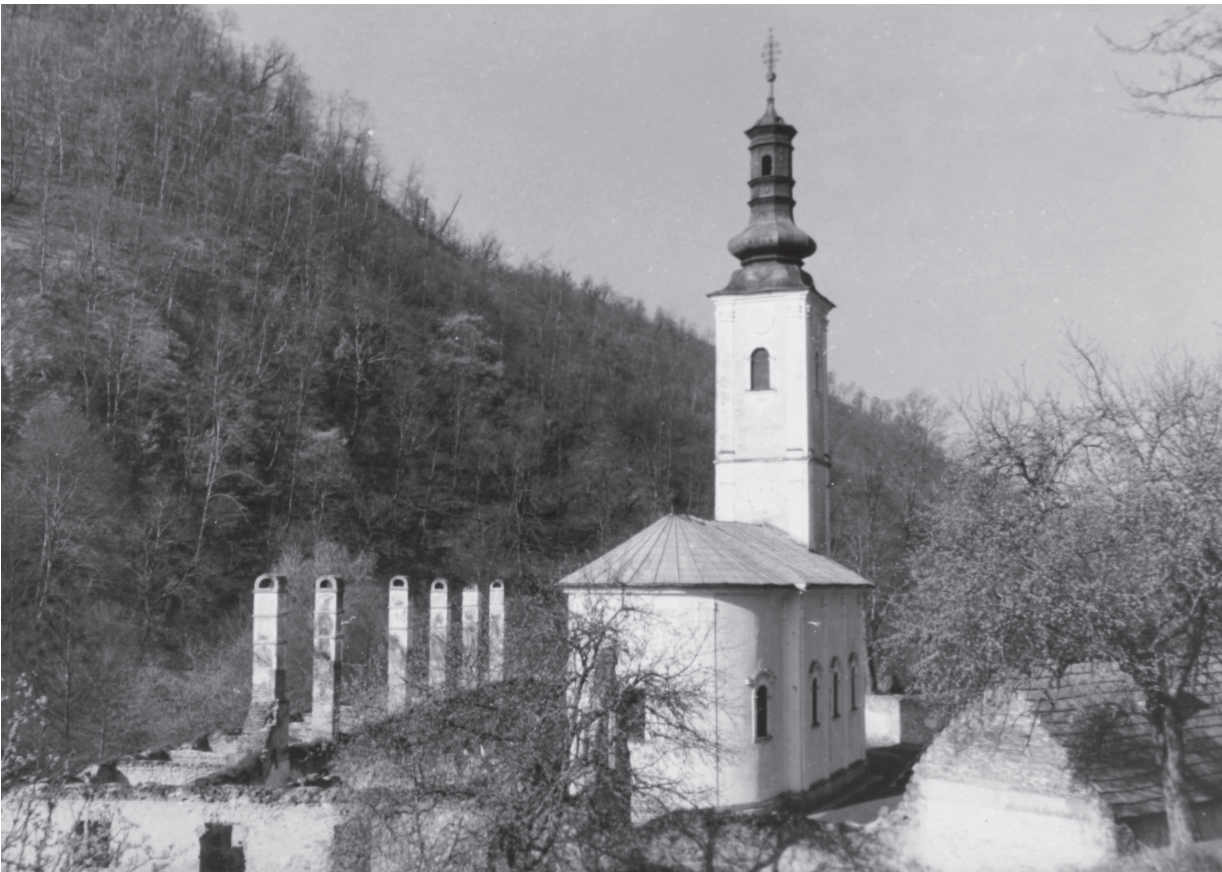
2. Pogled sa sjeveroistoka na manastir i Crkvu Vavedenja Presvete Bogorodice (fototeka Ministarstva kulture, snimio N. Vranić, 1957.)  
*The northeastern view of the monastery and the church of The Presentation of the Blessed Virgin Mary (Photo Archive of the Ministry of Culture, photo by N. Vranić, 1957)*

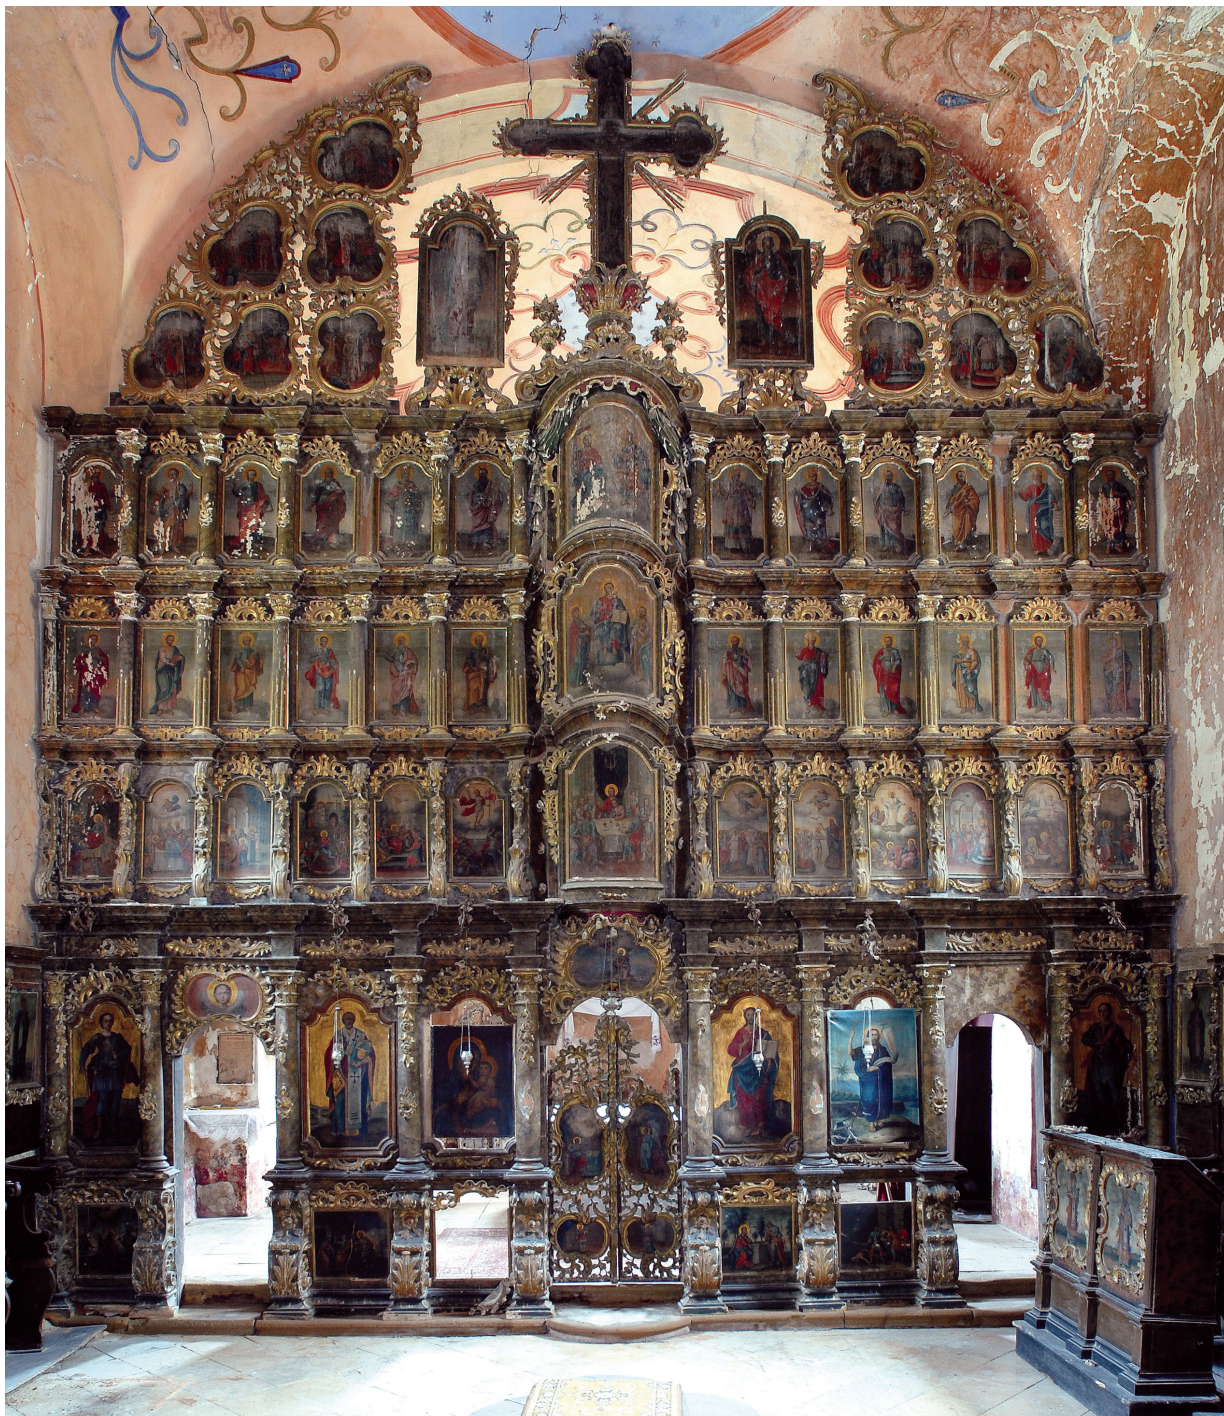
Veliki ikonostas crkve Vavedenja Presvete Bogorodice dominira njezinim unutarnjim prostorom, odvajajući glavni brod od svetišta (sl. 3). Ikonostas je podignut 1779. godine, visok je gotovo 10 metara, ima 72 ikone, raspoređene u pet redova s dodanim pjevnicama i tronovima s obje strane. U najnižem redu su prizori iz Starog zavjeta, zatim šest prijestolnih ikona s carskim dverima. U sljedećem redu niže se dvanaest Kristovih i Bogorodičnih praznika s tajnom večerom u sredini. Slijedi ikona *Deisis* usred dvanaest apostolskih ikona. Iznad toga je velika ikona Sv.

Trojice usred proročkih ikona, a na vrhu u sredini stoji Raspeće, te sa strane Bogorodica i sv. Jovan. Dvije bogato ukrašene trokutaste skupine kartuša od po šest ikona, koje prikazuju Kristove muke, zatvaraju s obje strane vrh ikonostasa i dopiru do samog svoda crkve. Ikone su oslikane u tehnici tempere na dosta tankom sloju tutkalno-kredne osnove, a pripisuju se novosadskom umjetniku Vasiliju Ostojiću.<sup>4</sup> Njegova ikonografija pripada „prijelaznom razdoblju“ srpskog slikarstva koje je bilo zasnovano na bizantskim tradicijama i koje je u 18. stoljeću uključeno u tijekove tadašnje europske umjetnosti. Ostojićevu likovnost odlikuje komponiranje u dijagonali, uvođenje pejzaža i smještanje likova u prostor. Zna se (što je rijetkost) da je drvorezbarske radove izveo Jovan Djaković (u nekim dokumentima pojavljuju se i prezimena Dujković i Dijković iz Podborja kod Daruvara).<sup>5</sup> Barokna rezbarija ikonostasa je neuobičajeno bujna i razigrana, naročito na vrhu ikonostasa, oko križa i ikona na kartušama koje ga okružuju. Razlog tome je najvjerojatnije bio višak prostora u gornjem dijelu konstrukcije koji je majstoru dopuštao izradu raskošnije rezbarije. Iako se pri pomisli na ikonostas redovito usredotočujemo na njegov slikarski dio i rezbarsku vještinu, ne treba zaboraviti da je on ujedno i vrijedno arhitektonsko ostvarenje, s obzirom na to da ga je

3. Crkva Vavedenja Presvete Bogorodice, ikonostas (fototeka HRZ-a, snimio V. Barac)

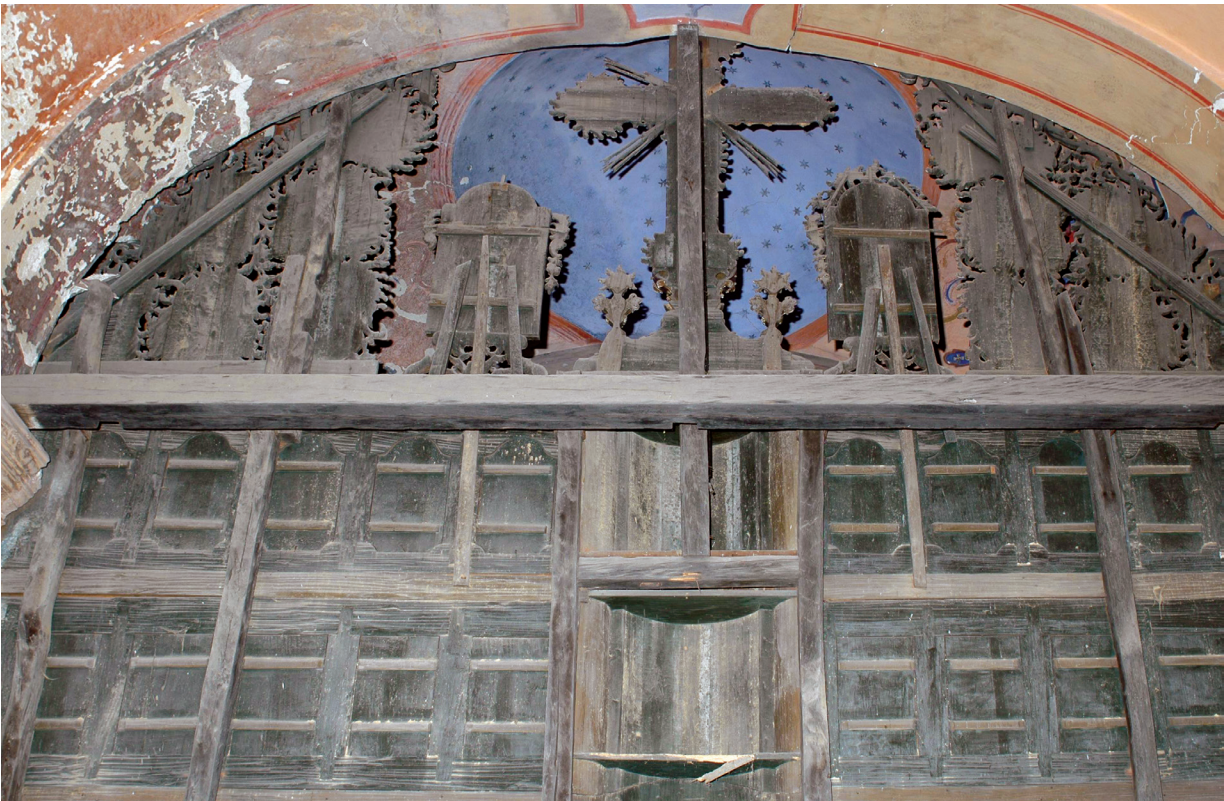
Konstrukcija ikonostasa na prvi pogled djeluje dosta stabilno dok se ne prođe kroz južna vrata u svetište gdje nas čeka pogled na poledinu ikonostasa (sl. 4). Naime, glavna horizontalna greda koja osigurava statiku drvene

konstrukcije ne obavlja tu zadaću zato što je u dugom nizu godina zbog loših klimatskih uvjeta došlo do njezine deformacije i postupnog ispadanja iz ležišta u zidu, pa joj nikakve naknadne intervencije (vraćanje u ležište i minimalno betonsko zalijevanje i krpanje) nisu vratile prvotnu funkciju. Dodatno slabljenje drvene konstrukcije ikonostasa uzrokovano je djelovanjem crvotočine, što je bilo dosta vidljivo na poledini konstrukcije ikonostasa, a njezina prisutnost na samim ikonama bila je uglavnom ograničena na poledinu s minimalnim izbijanjem na pred-

4. Crkva Vavedenja Presvete Bogorodice, poledina ikonostasa (fototeka HRZ-a, snimila N. Vasić)

nju, oslikanu površinu ikona. Osobito su kao ugrožena označena područja koja se naslanjaju na zidove apsida i pod, gdje je zbog izravnog utjecaja vlage primjetna povećana vlaga i truljenje dijelova te otpadanje slikanih dijelova. Iako je proteklih nekoliko godina dosta napravljeno na saniranju i izoliranju vlage drenažom same crkve, ipak se povoljniji rezultati nisu mogli očekivati kada je u pitanju sama konstrukcija ikonostasa, s obzirom na to da je baza (drvena greda) na kojoj drvena građa leži u izravnom dodiru sa zemljanim podom (pritom treba zanemariti izolaciju nekoliko centimetara debelih kamenih ploča). Stanje ikona je ocijenjeno u rasponu od vrlo lošeg do dosta dobrog, ovisno o poziciji na kojoj je pojedina ikona smještena. Na arhitekturi nedostaje pet ikona u prvom redu, od kojih su tri deponirane u Restauratorskom centru u Ludbregu,<sup>8</sup> dok je sudbina ostalih dviju nepoznata. Sredinom 2006. odignuti polikromirani slojevi preventivno su podlijepljeni ugrijanom 5%-tnom otopinom tutkala na ikonama i ornamentima. U postupku konzerviranja *in situ* kao problem se pojavio sloj nataložene čađe, naročito u višim slojevima, na kartušama sa sjeverne i južne strane vrha ikonostasa, jer je u kombinaciji s prašinom na pojedinim mjestima stvorio tvrdokorni sloj na polikromiji koji je godinama postupno radio raspukline u naglim promjenama temperature i relativne vlage, uzrokujući mjestimično listanje polikromiranog sloja i odvajanje od drvenog nosioca. Stoga je na tim mjestima postupak

izravne konzervacije bio dosta spor i zahtjevan jer je pažnja bila usmjerena na kontroliranje dopuštene količine tutkala na ugroženoj površini da se ne bi dogodila neželjena promjena u obliku i strukturi saniranog sloja. Izvorna pozlata Ostojićeva ikonostasa, bogato nanesena na svim pozlaćenim površinama, također je zahtijevala pozornost, iako je njezino listanje ili preveliko odizanje s krednom osnovom od drvenog nosioca zamijećeno samo u tragovima. Istraživanja provedena 2007. obuhvaćala su utvrđivanje stanja konstrukcije sa stražnjeg dijela ikonostasa, istraživanje slikanih slojeva te uzimanje uzoraka slikanih slojeva s ikone za analizu poprečnog presjeka mikro uzorka. Uočeno je da se preslici javljaju samo u prvom redu ikonostasa, na arhitekturi i pozlaćenim ornamentima gdje su tamnim oslikom prekrivene mramorizacije, a brončanim nanosima pozlata. Očito je preslikavanje samo jednog dijela ikonostasa, onog koji je bio “nadohvat ruke”, bilo povezano s nedostatkom novčanih sredstava naručioca, pa se intervencija preslikavanja provodila u namjeri da se sakriju oštećenja prvog i drugog reda prizemnog dijela. U protivnom je nakana naručioca trebala značiti preslikavanje kompletne arhitekture ikonostasa zajedno s polikromijom i pozlatom, kao što je bio običaj svakog stilskog razdoblja—provoditi preinake na drvenom sakralnom inventaru da bi se dobile nove estetske, kulturne ili religiozne vrijednosti koje danas poznajemo kao preslike. Ikonostas crkve Vavedenja Presvete

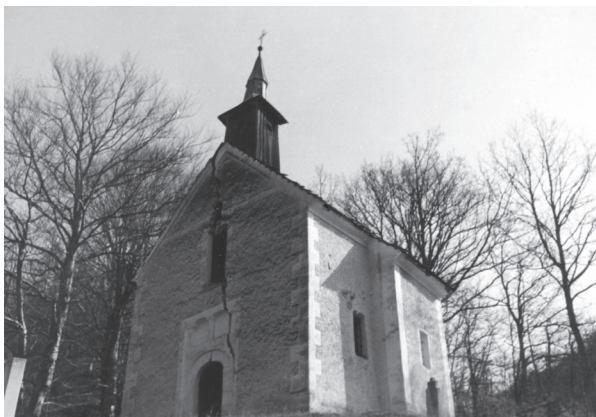
5. Pakra, grobljanska kapela Sv. Nikole, pogled na glavno i južno pročelje (fototeka Ministarstva kulture, snimio N. Vranić, 1957 god.)  
Pakra, St. Nicholas Cemetery Chapel, view of the southern facade and the main facade with the vertical crack (Photo Archive of the Ministry of Culture, photo by N. Vranić, 1957)

Grobljanska kapela Sv. Nikole imala je sasvim drugačiju sudbinu (sl. 5). Njezina gradnja na uzvišenju pokraj crkve Vavedenja Presvete Bogorodice pokazala se kao loše rješenje. Klizanje tla uzrokovalo je pucanje i razdvajanje zidova kapele, a uslijedilo je urušavanje zvonika i krovšta. Umjetnine koje su se nalazile u prostoru kapele, osobito ikonostas, doživjele su neviđeno propadanje u vrlo kratkom vremenu. Radi još jasnije slike propadanja toga kulturnog dobra, navodim niz dokumenata o posljednjih četrdeset godina pokušaja, planova, neadekvatnih obnova, zastarjelih elaborata, te nezainteresiranosti i sporosti tadašnje administracije za promptnim rješavanjem i spašavanjem blaga iz kapele.<sup>9</sup> Prvi dokument „Prijedlog za izvođenje konzervatorsko-zaštitnih radova na objektima manastira Pakra, općine Daruvar“ iz 1968. godine koji je pohranjen u arhivu Konzervatorskog odjela Ministarstva kulture govori o „visokom riziku od rušenja kapele Sv. Nikole, zbog popucanih zidova i nesaniranog krova. Pukotine se mjestimično protežu do samog tla, čime je ugrožen i ikonostas te da je s bogatog ikonostasa ukradeno nekoliko najvrednijih ikona“.

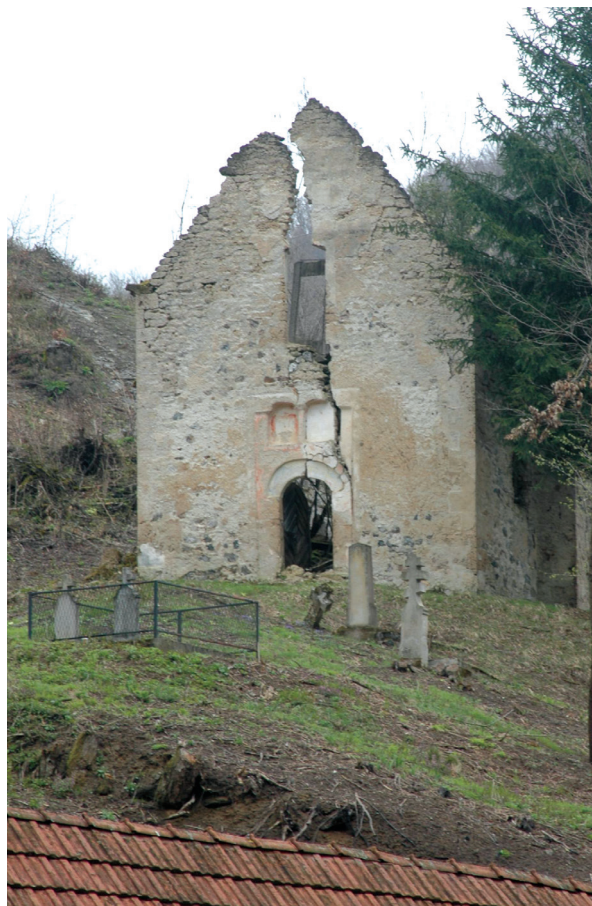
6. Grobljanska kapela Sv. Nikole, stanje 2006. godine (fototeka HRZ-a, snimila N. Vasić)  
St. Nicholas Cemetery Chapel, conservation state in 2006 (Croatian Conservation Institute Photo Archive, photo by N. Vasić)

te uređenje okoliša. Zamišljeno je da manastir Pakra ima trojaku funkciju: sakralnu, povijesno-umjetničko-kulturnu i rekreacijsko-turističku. Entuzijastički osmišljen program dotaknuo se čak i obnove ribnjaka i voćnjaka te rješavanja prostora za kampiranje. Započeto ostvarivanje projekta prekinuto je izbijanjem rata 1991. godine. Nekoliko godina nakon prestanka ratnih operacija, 1997. godine, preostali dijelovi ikonostasa grobljanske kapele pohranjeni su unutar crkve, tako da su veći dijelovi prislonjeni uz klupe, a ostatak je raširen po prostoru crkve. Ruševine te male kapele danas su obrasle visokim raslinjem, pa je put do njezine unutrašnjosti, naročito za ljetnih mjeseci, potpuno nepristupačan (sl. 6).

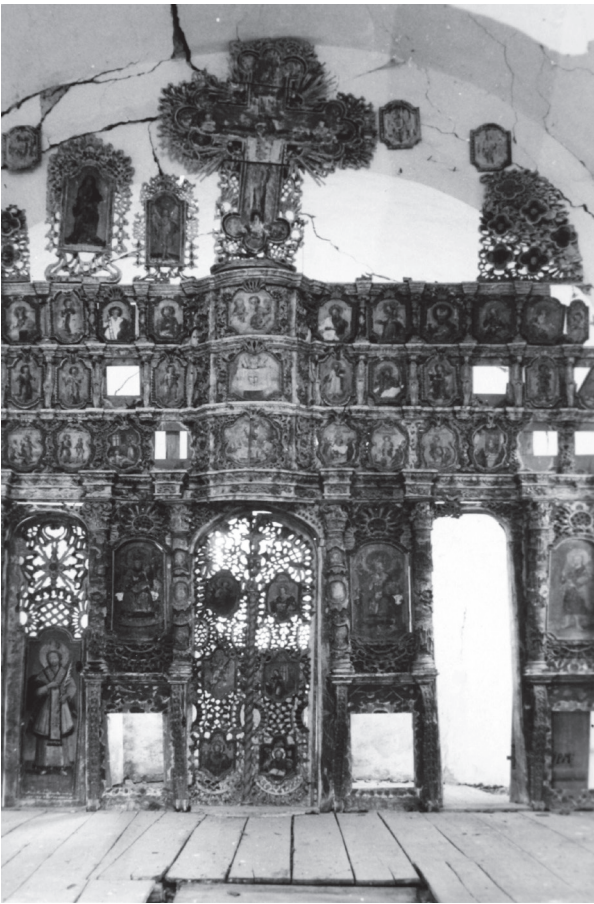
7. Kapela Sv. Nikole, unutrašnjost s ikonostasom (fototeka Ministarstva kulture, snimio N. Vranić, 1957. god.)  
*The chapel of St. Nicholas, the interior with the iconostasis (Photo Archive of the Ministry of Culture, photo by N. Vranić, 1957)*

Ikonostas kapele Sv. Nikole, djelo nepoznatog majstora, nešto je stariji od velikog ikonostasa iz crkve Vavedenja Presvete Bogorodice, a izrađen je 1764. godine (prema natpisu na vladličanskom tronu), tri godine nakon gradnje kapele (sl. 7). „Drvena konstrukcija ovog malog ikonostasa je potpuno u baroknom stilu. Ikone su postavljene u divnoj, gotovo čipkastoj baroknoj rezbariji koja odiše radošću i svježinom i mnogo nas podsjeća na rokoko“.<sup>10</sup> Možemo

samo zamišljati ikonostas u toj malenoj kapeli na uzvisini pokraj crkve u njegovo najljepše doba. Fotografije iz 1941. (fotograf Tihomil Stahuljak) i 1957. (fotograf Nino Vranić) donekle nam dočaravaju kakvo je remek-djelo nepovratno izgubljeno. Ikonostas je nosio pet redova ikona, s carskim dverima, sjevernim i južnim vratima, središnjim križem i pripadajućim kartušama s po šest ikona s lijeve i desne strane. Sva ikonografija bila je ugrađena na malenu konstrukciju, uz dodatnu raskošnu rezbariju svakog elementa ikonostasa. Premda je stariji od velikog ikonostasa iz crkve Vavedenja Presvete Bogorodice samo petnaestak godina, taj ikonostas zbog kompozicije, načina tretiranja boje i crteža na ikonama i manjka novih elemenata koje je donijelo „prijelazno razdoblje“, djelovao je još starije, a po svojem umjetničkom doseg i jače od Ostojićeva djela u velikoj crkvi. Među preostalim dijelovima ikonostasa koji su deponirani u svetištu velike crkve, treba izdvojiti carske dveri, središnji križ s ikonama Bogorodice i sv. Jovana Bogoslova te dvoja vrata sjevernog i južnog prolaza. Iako je drveni nosilac i konstrukcija nabrojanih dijelova dosta dobro sačuvana, kredna osnova s polikromijom i pozlatom gotovo je potpuno uništena.

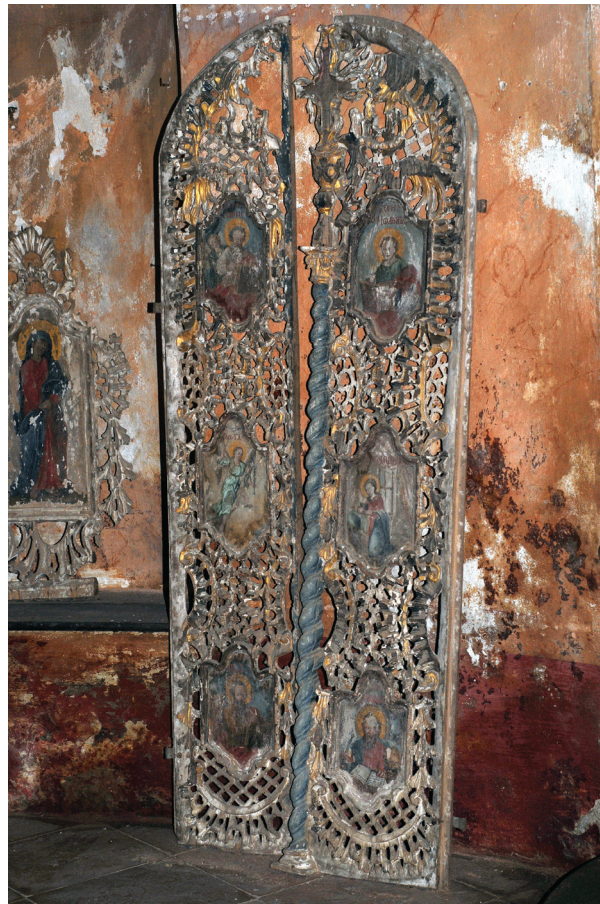
8. Kapela Sv. Nikole, carske dveri, stanje 2006. godine (fototeka Ministarstva kulture, snimio V. Barac)  
*Chapel of St. Nicholas, the Royal Doors, conservation state in 2006 (Photo Archive of the Ministry of Culture, photo by V. Barac)*

dijelovima onog manjeg, ljepšeg i vrednijeg, s dijelovima koji su naslonjeni na zidove apside, skriveni iza velikog ikonostasa pakranske crkve? Kakva može biti njegova sudbina, kad je grobljanska kapela Sv. Nikole u kojoj je izrađen odavno ruševina? Carske dveri postale su zaseban dio koji je nemoguće smjestiti u prijašnji kontekst, njihova uloga se iz temelja promijenila, originalna funkcija je nestala, dveri su pretvorene u izoliranu kreaciju, iako još uvijek postoje konstrukcije i vidljive raskoši čipkaste rezbarije, ali bez dostatne polikromije i pozlate (sl. 8). Što učiniti? Jedno od rješenja koje se nameće je njihovo muzejsko arhiviranje i smještaj u odgovarajući povijesni niz. Međutim, time problem nije riješen. Oko 80% izvorne polikromije s pozlatom nepovratno je izgubljeno, pa bi eventualni restauratorski zahvati trebali rekonstruirati izgled dveri, kako bi bila zadovoljena prezentacijska forma muzejskog izložka. Bi li rekonstrukcijom, kojom bi se na osnovi preostalih fragmenata polikromije i pozlate vratio pretpostavljeni izvorni izgled, bila prekršena određena pravila i etičke norme konzervatorsko-restauratorske struke? Gradnja faksimilnog ikonostasa na osnovi fototeke Ministarstva kulture i implementiranja preostalih dijelova

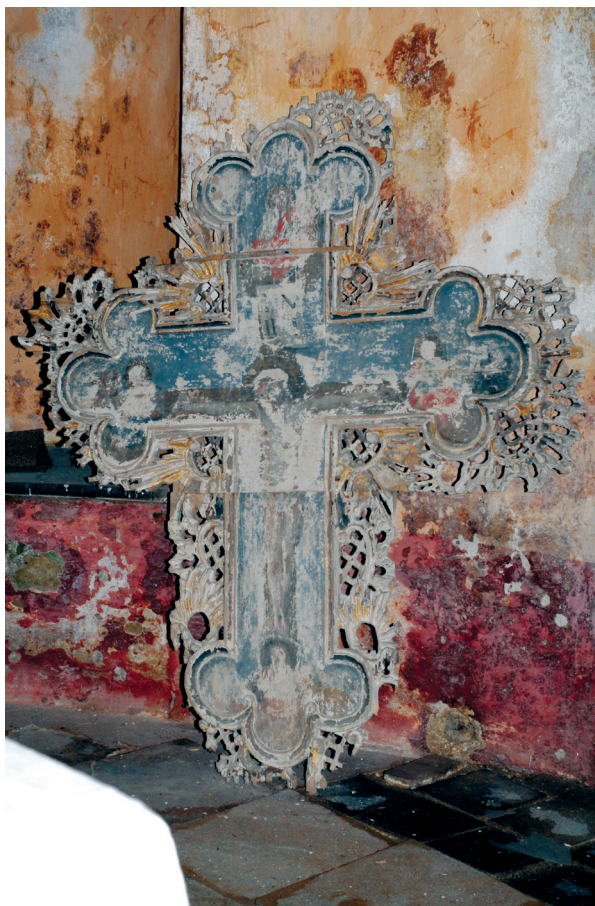
9. Kapela Sv. Nikole, završni križ ikonostasa, stanje 2006. godine (fototeka Ministarstva kulture, snimio V. Barac)  
*Chapel of St. Nicholas, the final iconostasis cross, conservation state in 2006 (Photo Archive of the Ministry of Culture by V. Barac)*

i sitnih fragmenata ne bi dolazila u obzir iz više razloga. Prvi i najvažniji je determiniran etikom restauratorske struke gdje se postavlja pitanje: Do koje mjere se nedostajući dijelovi mogu rekonstruirati, a da to umjetničko djelo još ima pravo biti pripisano svojem autoru i nekom prošlom dobu? Ili, u odnosu na naš slučaj—razina oštećenja polikromije i pozlate na carskim dverima je tolika da se postavlja pitanje kolika je vjerodostojnost rekonstrukcije carskih dveri na osnovi povezivanja preostalih fragmenata u novu cjelinu. Stoga fragmenti polikromije i pozlate ne bi trebali postati poticaj ili polazište za stvaranje i rekonstrukciju isprane i ogoljene drvene osnove carskih dveri jer bi time zapravo dobili neki novi prikaz na staroj konstrukciji i doveli u pitanje autentičnost predmeta. Ista konstatacija može se primijeniti i za ostale dijelove ikonostasa, posebno središnji križ (sl. 9) i vrata sjevernog

i južnog prolaza (sl. 10). Rješenje se možda vidi u konzerviranju preostalih dijelova tako da im se u muzejskim uvjetima osigura što bezbolnija aklimatizacija, s obzirom na to da dolaze iz prirodnog okruženja gdje su posebni mikroklimatski uvjeti, a ne treba zanemariti ni činjenicu da su niz desetljeća mikroklimatski uvjeti u kapeli Sv. Nikole bili šokantni za umjetnine, s ekstremnim oscilacijama temperature i vlage zbog postupnog odvajanja i urušavanja krovništva i zidova zgrade.

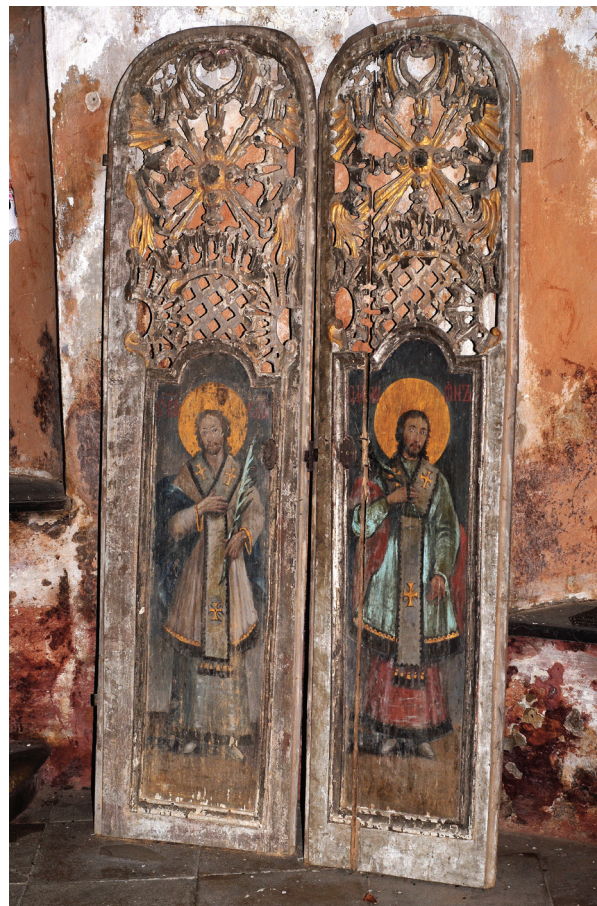
10. Kapela Sv. Nikole, sjeverna i južna vrata ikonostasa, (fototeka Ministarstva kulture, snimio V. Barac)  
*Chapel of St. Nicholas, the iconostasis north and south doors, conservation state in 2006 (Photo Archive of the Ministry of Culture, photo by V. Barac)*
