## Kapitul kraj Knina.

### Rekonstrukcija.

### O Bazilici na Kapitul<sup>1)</sup>.

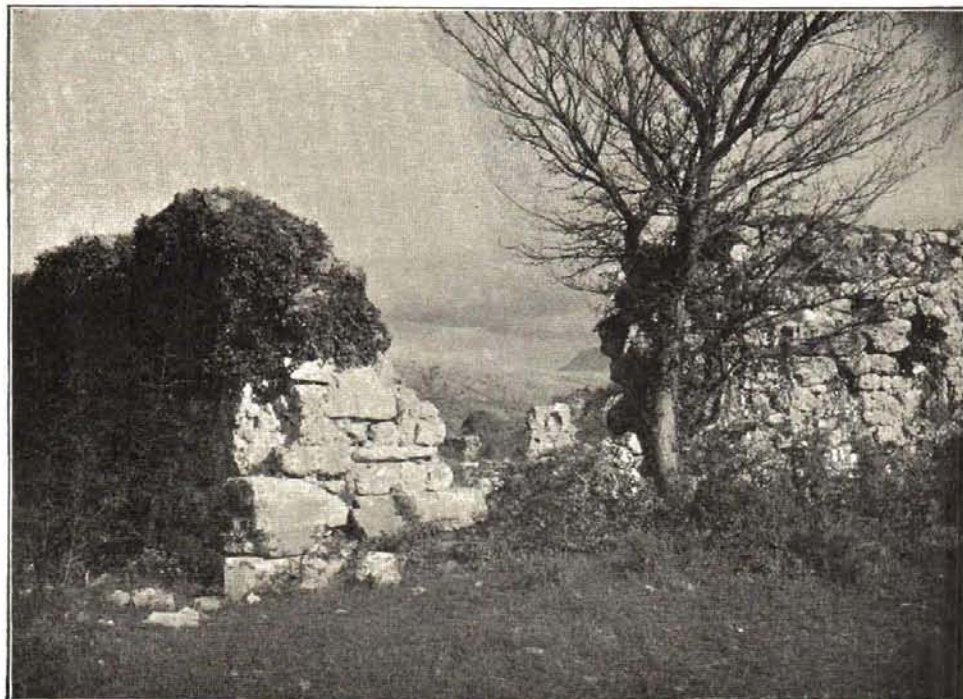
Slika 1. Ruševine Kapitula sa zapada.

Južni obronak te visoravni, kako se to iz slike vidi, prosječen je u svrhu polaganja željeznice, koja ovuda vodi iz Splita u Knin. Sačuvao

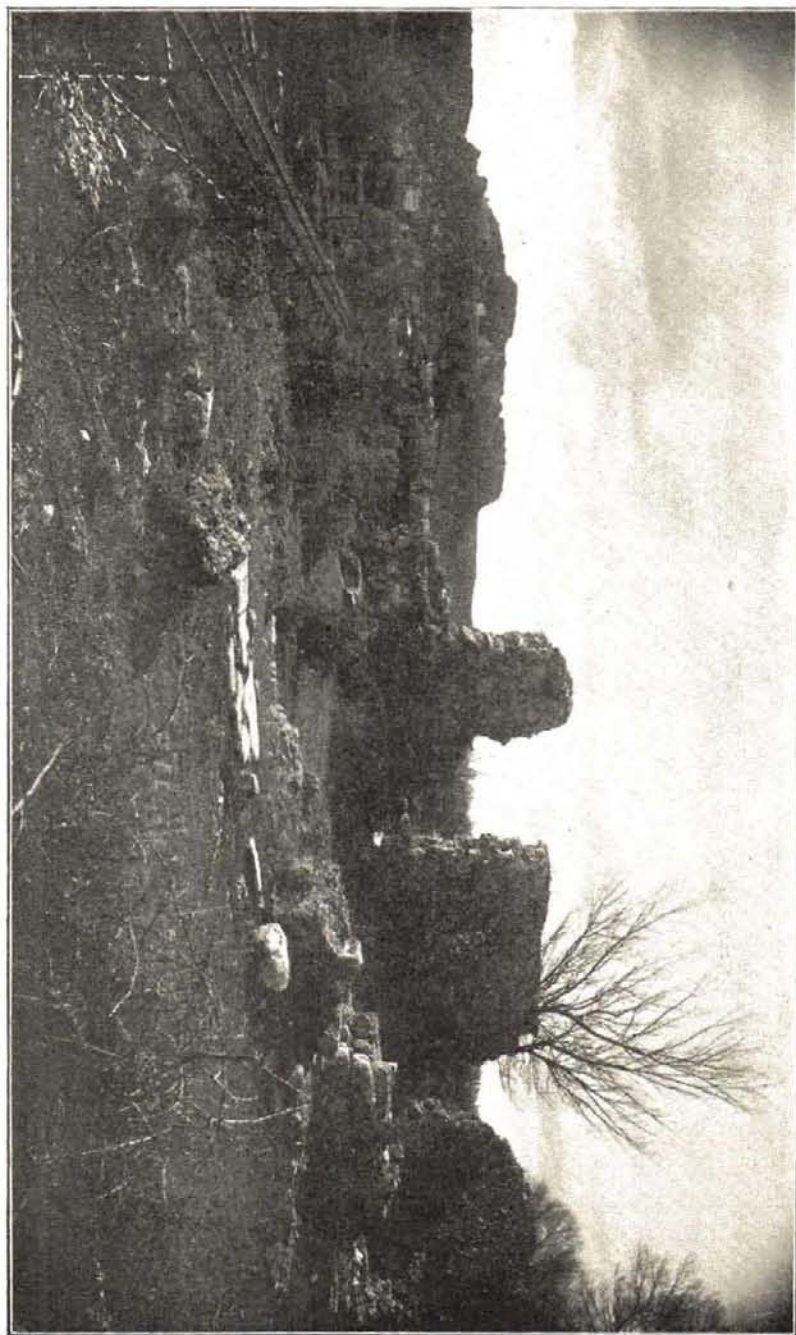
Slika 2. Ruševine Kapitulica s istoka. Knin i kninska tvrda u pozadini.

Kako nutrašnjost, tako je i vanjšina crkve skroz poznata. Kakovo bijaše pročelje i sve vanjske strane, to je bilo već u početku ustanovljeno, gdje se je na fotografiji pokazalo, kako bijaše kamenje obrađeno (sl. 2.). Crkva bijaše orijentirana prema istoku, tako da je bio glavni ulaz u crkvu u osi na zapadu. Preko tri stube ulazilo se u kamenom popločanu crkvu. Od ulaza ostali su na njima samo fragmenti od postranih pragova i natpis nad njima, kojega je g. 1690. prepisao navedeni Vidović i koji je glasio:

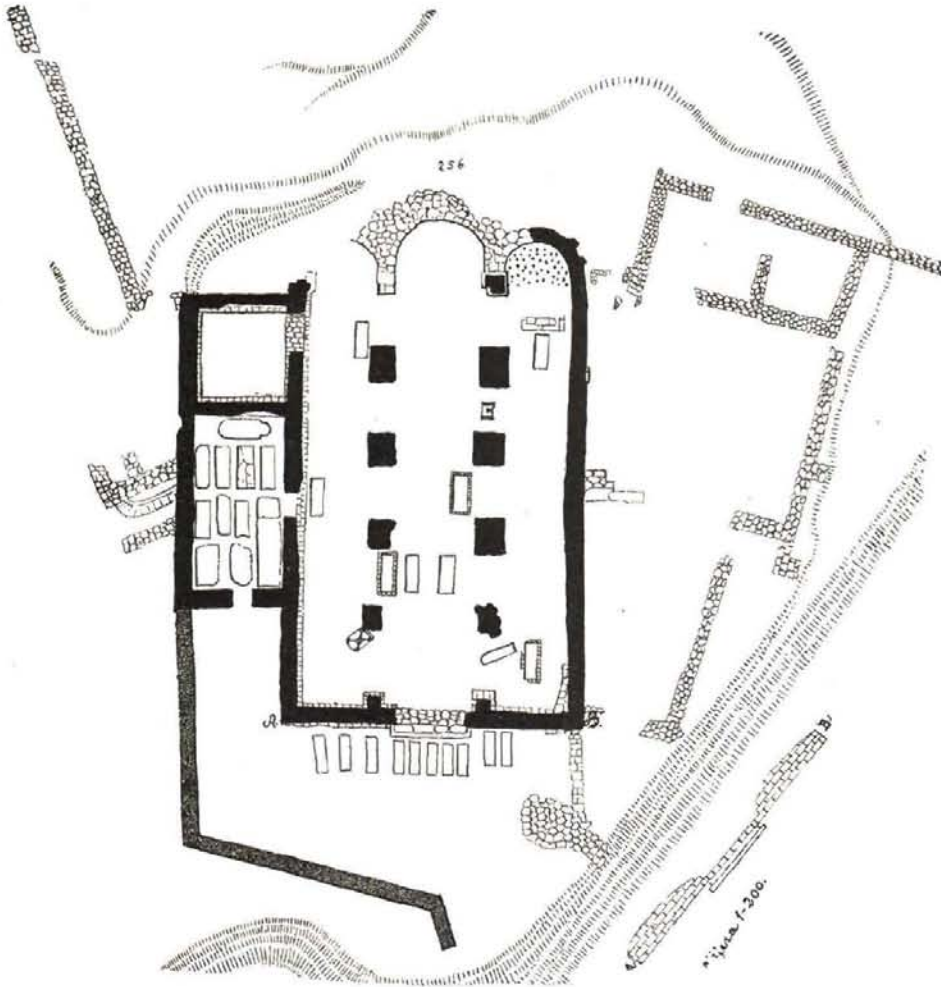
Slika 4. Snimci iskopina na Kapitolu.

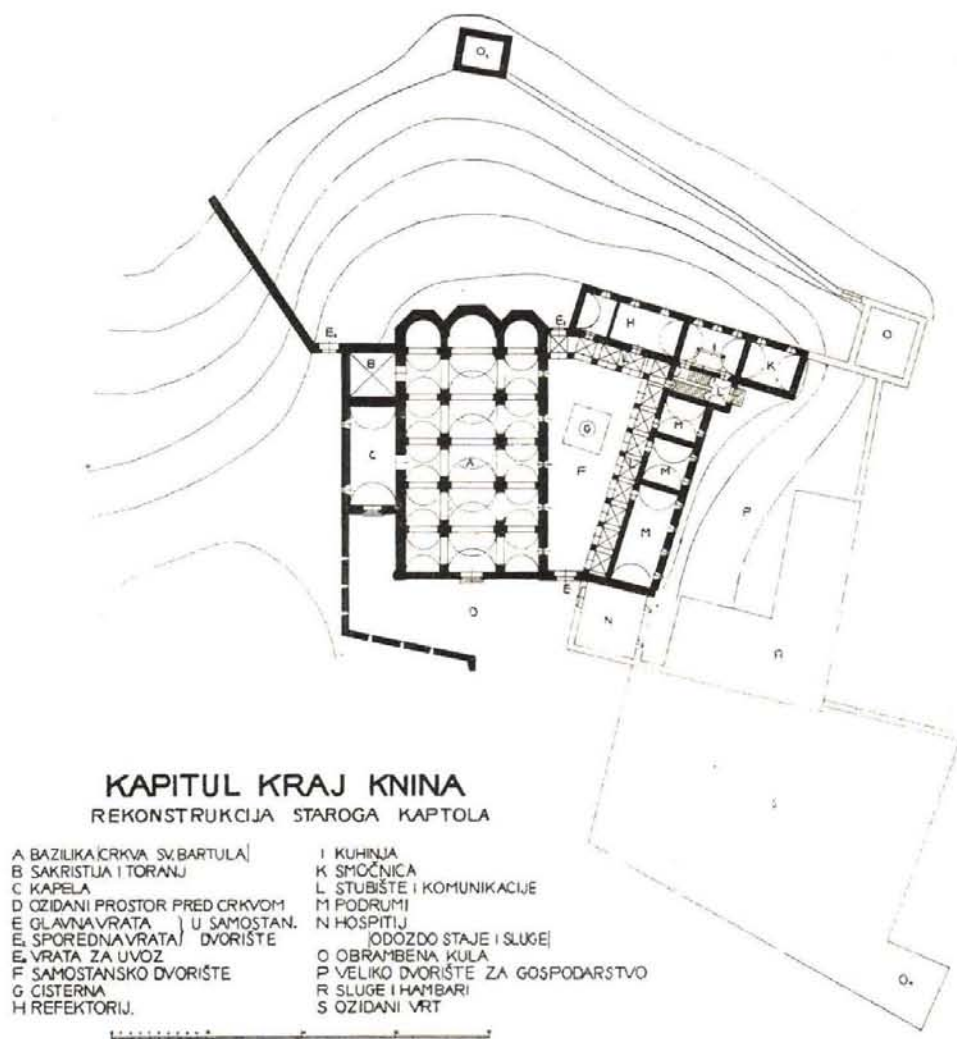
Slika 5.

Kako se iz prikazanog razabrati može, čitavi bi Kapitul imao izgledati onako, kako ga to slika 5. prikazuje. Jezgra bi čitavoga kompleksa bila zapravo trobrodna crkva A, u kojoj bijahu smješteni kao razdioba brodova jaki kameni pilovi umjesto stupova. To je dakle prava bazilika, u kojoj svršava svaki brod sa svojom polukružnom apsidom. Na lijevoj strani pred apsidom lijevog pobočnog broda, nalaze se vrata kao ulaz u jednu potpuno četvornu prostoriju, a 70 m dugih stranica, te se može po izvedbi i po debljini zidova zaključiti, da je ovdje bio smješten toranj, a ta četvorna prostorija je po svoj prilici služila kao sakristija. I ovo bijaše obloženo iz nutra i iz vana sa gori opisanim kamenjem, ali je već većim dijelom odneseno i drugdje upotrijebljeno. Na zapad tornja pruža se jedna 10·50 m. duga a 4·70 m. široka prostorija, koja bijaše isto tako obzidana, kao što crkva i toranj, samo što je imala ta

Sa južne strane do crkve bilo je dvorište u obliku trapeza, oko kojega se nizale zgrade sa istočne i sa južne strane. Na sred ovog dvorišta F bijaše sagrađena gustjerna za pitku vodu, koja je bila isto tako presvođena sa bačvastim svodom iz sadre. Okolne zgrade, po ruševinama i po skicama sudeći, bijahu objekti za stanovanje, dakle pravi Kapitul. Raspored, a i veličina pojedinih prostorija, može se iz onih dijelova, koji nijesu uništeni, sasama dobro ustanoviti, a prvašnja svrha istih određena je prema historičkim podacima iz onoga doba. To bi bio onaj dio bivšeg Kapitula, koji je Kralj Krešimir osnovao za stanove kanonika, biskupa, i drugih potrepština.

Po ovome, što se sada u tom pogledu iznijelo, Kapitul izgledao bi ovako po prilici: Glavni ulaz u Kapitul (kako bi nazvali ovu grupu zgrada), bio je na istoku kod E1, između zgrade i crkve. Kroz ova se vrata ulazilo u neku vrst hodnika, koji je bio s jedne strane spojen s hodnicima naokolo dvorišta, i koji su služili za komunikaciju, dok nasuprot ulazu bijaše otvoren izlaz za dvorište samo. Kako su prostorije u ovim zgradama razmjerno uske, mjere samo 4·20 m. širine, to nije moguće da su u ovim prostorijama, naime u rasponu samom istih, bile još i kakove druge prostorije za komunikaciju, kao prolazi, hodnici ili slično. Uzimlje se radi toga kao za stalno, da je bio smješten hodnik duž zgrada prema dvorištu, kako u prizemlju, tako i na prvom podu. Te zgrade bile bi dakle podignute prvom polovicom XI. stoljeća, a sjegurno nisu bile građene drukčije i raspoređene, nego li je to bio običaj kod ovakovih zdanja. U svim ovakovim gradnjama, nalazi se po srijedi dvorište — ovdje radi položaja trapečno — a naokolo istog idu obično otvoreni trijemovi, koji su služili ne samo za komunikaciju, već i za šetnju, meditacije i slično. Ti trijemovi, ako su bili samo prizemni, imali su strop isti kao što i krovšte, obično vidljivo, a ako bijaše na jedan pod, to je bio trijem u prizemlju svoden, a na gornjem podu bez stropa, kako je to navedeno. Sa priličnom sjegurnošću može se ustvrditi, da su bile te zgrade na Kapitolu jednospratne, što pokazuje razmjerno velika debljina zidova. Glavni su zidovi naime najmanje 70 cm. debeli, što bi značilo, da su sa žbukom i vanjskim licem, koje je bilo također građeno na način, kako bijaše onda u ovim stranama i običaj — t. j. vanjska strana bijaše obložena sa obrađenim kamenjem — da su ti zidovi imali debljinu i do preko jednog metra. To nam nadalje pokazuje, da su sve ove prizemne prostorije bile svodene i da su radi toga služile u točno određene svrhe, kao za blagovaone, kuhinjske i s njima spojenim potrebnim prostorijama. Te prostorije bi se dakle imale svrstati po tadašnjim primjerima ovako: Odmah kraj ulaza nalazio se parlatorij, a do njega odmah refektorij (H). Neposredno uz refektorij mora biti smještena kuhinja (I) ta bi prostorija služila kao

izba. Prostorije M, M, M, mogle su služiti za podrumne i druge potrebne prostorije. Između kuhinje i podrumskih prostorija, morale su biti smještene kamene stupe, preko kojih se dolazilo na gornji pod, što pokazuje razlika u razinama i druge komunikacione prilike. Ispod ovih stuba moglo se naime poći u kuhinju, u podrumске prostorije, kao što se moglo i izaći na jedna vrata u vanjske ili dvorište za gospodarstvo P. Dalje na zapad od podrumskih prostorija, nalaze se tragovi zidova, ali su tako uništeni, da je svaki pokušaj stvoriti jedan tloris te zgrade, upravo nemoguć. Ovo su imali biti odjelci sa biskupskim stanom ili pako hospicij, u kojega se moglo doći, a da se nije trebalo služiti niti sa hodnikom, a niti sa dvorištem. Ispred crkve i — recimo — hospicija N., bio je oveći slobodan prostor D, jer zid, koji je okruživao taj prostor, bio je tek g. 1511. podignut u obranu od turskih navala, koje su u ono doba učestale. Iz ovoga se prostora moglo izravno u dvorište ući, i to kroz velika vrata E. I ovaj dio je u veoma derutnom stanju došao do nas, kako se to već i iz snimaka p. Bezića razabire. Svakako je sjegurno, da je bio između zgrade i crkvenog ugla zid, u kojemu su bila prilično velika vrata, kako se to može suditi po izbrušenim pločama, što se nalaze na ovome mjestu.

Čitav onaj kompleks zgrada, dvorišta i drugih prostorija bijaše opasan sa čvrstim zidom, koji je imao na stanovitim ugroženim mjestima četvorne zgrade kao kule. To bi bile ruševine tih kula [O<sub>1</sub>, O<sub>2</sub>, O<sub>3</sub>], i t. d. U taj ozidani prostor ulazilo se na sjevernoj strani od crkve uz toranj kroz velika vrata E2, koja se i danas još kao takova raspoznaju. U zidu do vrata bijaše jedan uski i maleni otvor, kroz koji je mogao vratar već iz daleka vidjeti, tko dolazi, a ujedno služio je i u svrhu obrane. Kako je Kapitul sa tri strane opkoljen dubokim močvarama a pristupačan jedino s ove strane, to je naravni ulaz u taj kompleks baš na ovome mjestu. Sigurno je nekoć, kao što i danas, taj put preko Kapitula do utoka Kosovčice u Krku služio narodu za prolaz, jer je kao takav unesen i u katastralnoj mapi. To je i jedini spoj onamo od Glavice sa lijevom obalom Krke, te je kao takav već i za rimsko doba služio, kako nam to pojedini kameni spomenici dokazuju, koji su se našli ovdje ili kao upotrijebljen materijal, ili pako slučajno u zemlji. Taj put su i na Kapitolu branile kule [O i O<sub>1</sub>], te je i sa Kapitula vodio izlaz ispod kule O na Krku i dalje. I prema močvarama bijaše Kapitul obranjen zidovima, ali dakako mnogo slabijima nego li su to ostali, a mjestimice su oni već i sasna nestali a tragovi im se mogu tek teškom mukom ustanoviti. Tako je na pr. kula O<sub>1</sub> koja stoji danas sasna na osami, bila nekoć dobar branič prema istoku, odakle se moglo navaliti preko močvare. Zid, koji se naglo spušta od glavnih ulaznih vrata do vode, prestaje ovdje najedared bez ikakvog traga nastavku. Sjegurno je voda podrovala s vremenom taj dio zida, a možda nije ni bio dobro građen, te je tako nestao u močvari.

Ispred velike crkve A, kao što i pred malom crkvom C, bijaše slobodan prostor D, koji je, kako je to već napomenuto gore, bio ozidan g. 1511. i ima na svakoj strani dobro sačuvane puškarnice. Taj prostor je bio sve do konca XV. stoljeća sasna otvoren, da se moglo ravno ulaziti i u veliku i u malu crkvu.

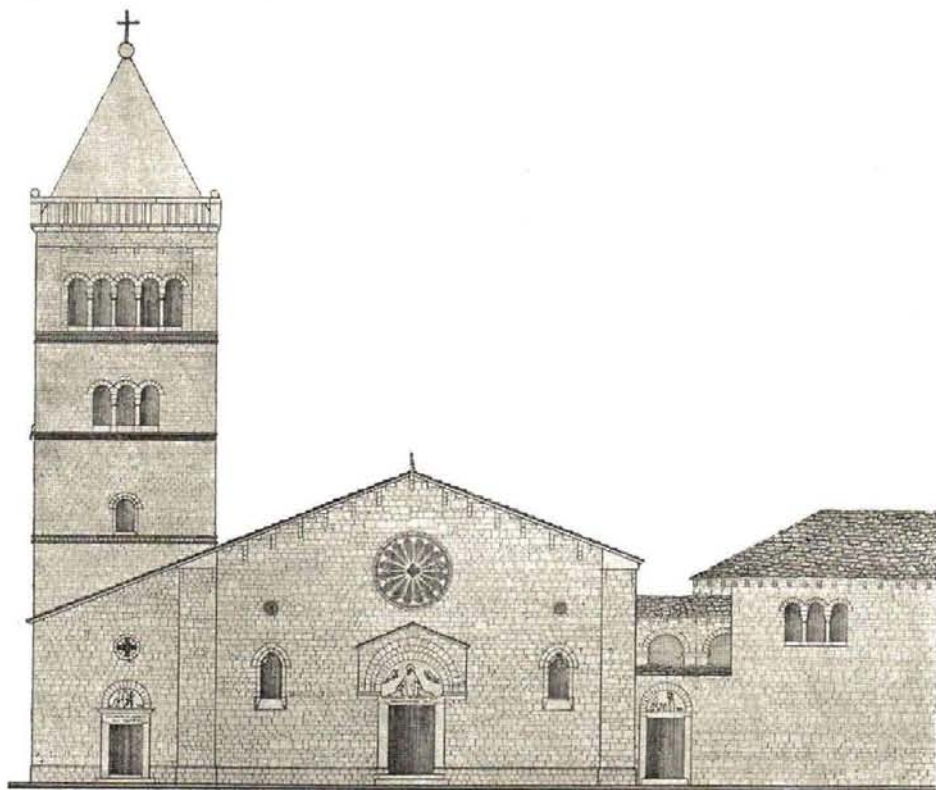
Glavno bi pročelje imalo izgledati, kako nam to slika 6. predočuje. Čitava širina crkve stavljena je pod jedan dvostrešni krov, kako nam to pokazuje unutarinja konstrukcija. Na lijevo vidi se mala crkvića također sa ulazom sa zapada pod nastavkom istog krova, a iznad nje se dizao

prilično visok zvonik. Taj zvonik imao je iznad temelja debljinu zidova od preko jednoga metra, jer unutarnji zid iza kako su sklonute obostrane obrađene plohe, ima još debljinu od 90 cm. Kako se je razmjerno mnogo našlo stupića, glavica i blazinka, koje su mogle služiti samo za bifore ili trifore, to su ti prozori mogli biti samo na zvoniku, i to u raznim spratovima i razno podijeljeni, kako nam to pokazuju onodobni primjeri,

Slika 6. Rekonstruirano pročelje bazilike.

kao što su to zvonici stolne crkve na Rabu i svete Marije u Zadru. Nije vjerojatno, da bi taj zvonik bio sagrađen prije nego li crkva, jer se po konstrukciji zidova vidi, da su crkva i zvonik građeni istodobno. Ako su i oba gori navedena zvonika za stotinu godina stariji, to postoji ipak velika vjerojatnost, da su se zvonici gradili još u značaju romanskih gradnja, premda crkva pokazuje već i gotske uplive. Tako na pr. u susjednoj Italiji održali se romanski oblici sve do konca XIII. stoljeća. Ovaj toranj jest ovdje svakako rekonstruiran više po teoriji, nego li po nalazima.

Visina pročelja, kao što i oblik krova, uzeta je prema konstrukciji. Krov je bio sjegurno pokrit kamenom pločom isto kao što i sve ostale zgrade na Kapitolu, jer se nije a ma baš nigdje našlo kakovih tragova opeke, a još manje crijepovlja. Kako je ovaj način pokrivanja još i dan danas u okolici uobičajen, to je i uzet taj način kod prelaza okomitih zidova u krovne plohe. Visina dakle uzeta je prema razmjeru, koji vlada u unutarjosti crkve.

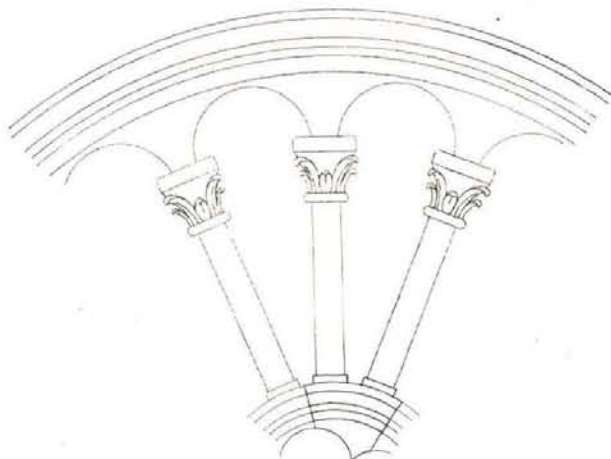
Iznad glavnog ulaza bila je umetnuta velika ruža, od koje su ostali sačuvani komadi, koji se sada čuvaju u muzeju i koji nam omogućuju rekonstrukciju iste. Slika 7. pokazuje nam one komade, koji su se sačuvali i koji su, kako se vidi, potpuno dostatni za rekonstrukciju.

Slika 7. Ostanci velike ruže na pročelju.

Na koncu još nekoliko riječi o slogu te građevine. Ovdje se mora uzeti u obzir samo crkva, jer ona nam može jedina dati potpunu sliku, a sve je ostalo više kombinacija ostataka, vijesti i mašte. Po ostancima prozora i velike ruže na glavnom pročelju sudeći bili su to komadi radnja jednog vještog majstora klesara, koji je već poznavao i t. zv. gotski slog. Ovi su komadi iz bijeloga kamena isklesani, dok je ostala gradnja produkt domaće rabote. To je bio najstariji datirani spomenik gotskoga sloga u našim stranama, jer je crkva Topuske opatije za nekoliko godina mlađa. U Topuskom je čitava crkva sagrađena u jednom duhu i to pod uplivom francuske škole, dok je ovdje na Kapitolu bio samo klesarski posao u gotskom slogu, dok je sve ostalo bilo građeno još u starom domaćem duhu<sup>1)</sup>.

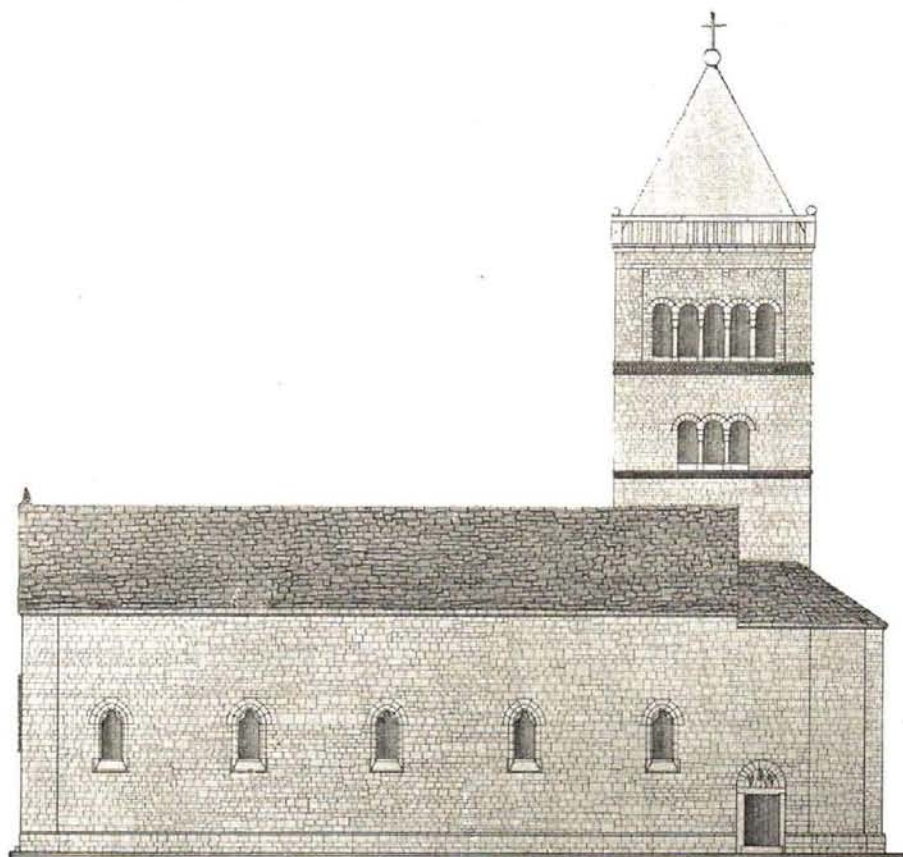
Pogled sa strane i to prema jugu, pokazuje nam slika 8., koja je na isti način rekonstruisana kao i glavna, a iste su i značajke. Onih pet prozora uzeto je za sjegurno prema osima crkve, jer sjegurno je, da je u svakoj osi bio i jedan prozor, jer izim one glavne ruže na pročelju, crkva nije imala od nikuda svjetla, već samo sa te južne strane, gdje je bilo veliko dvorište. Oblik prozora je također točno ustanovljen, jer se sačuvaše dva komada kamena od tih prozora, koje nam prikazuje slika 9. Jedan je komad polovica gornjeg dijela prozora sa šiljatim vrhom i imade po strani gotički nos, a do njega je bila izklesana jednostavna kosina, kao orub čitavog prozora. Po ovim komadima može se sve točno i do sitnice utanačiti. Po ostancima sudeć, prozori nisu bili ostakleni, već su imali tranzene, probušene kamene ploče.

Slika 8. Južna strana bazilike.

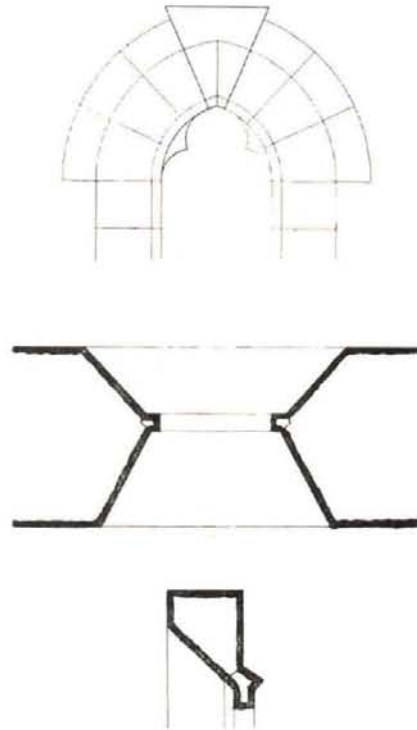
Slika 9. Ostanci prozora bazilike.

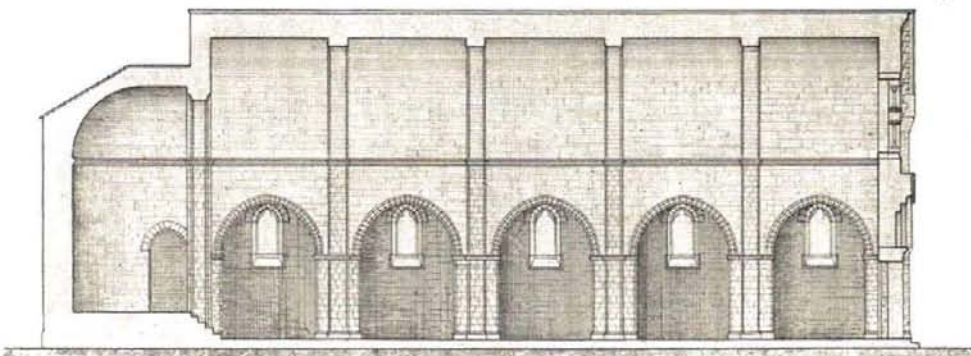
Nutarnjost crkve je veoma jednostavna; slike 10. i 11. pokazuju i to, kako je zidana, jer čitava unutarjost do arhitektonskih naprava, kao polustupiće (Dienste) pred apsidama i na pilovima, uresne dijelove i vijence, koji bijahu iz kamena, sve je ostalo bilo ožbukano i oslikano, kako to izričito nalaz dokazuje. Unutarnja dubljina crkve do apsida mjeri 23·25 m., srednji brod imade čistu širinu od 5·20 m. dok su pobočni bro-

Slika 10. Presjek bazilike.

dovi isto tako dugi, ali samo 3·70 m. široki. Unutarnji pilovi su 1·90 m. dugi a 80 cm. široki, dok su odskoci lizena 20 cm. izbočeni a 60 cm. dugi, isto tako i one lizene, koje su na suprotnim stijenama bile udešene. Kroz čitavu crkvu i ispod pilova i lizena bijaše smješten 25 cm. visoki i lijepo obrađeni podnožnik (Socket). Kako je razmak između pila i pila mjerio 3·20 m., to mora da je visina do početka svodova barem dvostruka

bila, ali teško više. Svod je morao biti bačvasti, onakav naime, kakav se obično u ono doba kod nas rabio, samo što nije bio puni luk već šiljati, radi zgodnijeg i lagljeg opterećenja. Da su bili to bačvasti svodovi a ne na križ, kako bi se to kod romanskih i gotskih gradnja, a osobito pako kod ovih posljednjih, predmnijevalo, dokazuje veća širina (5·20) nego li je duljina (3·70 m.); pilovi bi bili kod križnih svodova točno centrirani a ne dugoljasti i što se nije nijedan komad rebra našao. Glavni ali je razlog onaj, kojega smo gori naveli, da svodovlje na križ nije bilo onda u Dalmaciji poznato. Zbog toga, nisu mogla biti ni oba pobočna broda mnogo niža od glavnog, a to s tim prije, jer su bila sva tri pokrivena pločom, a te ploče su bile izravno podzidane i bez ikakove drvene konstrukcije, onako naime, kako su bile građene onodobne crkve u Dalmaciji bez iznimke.

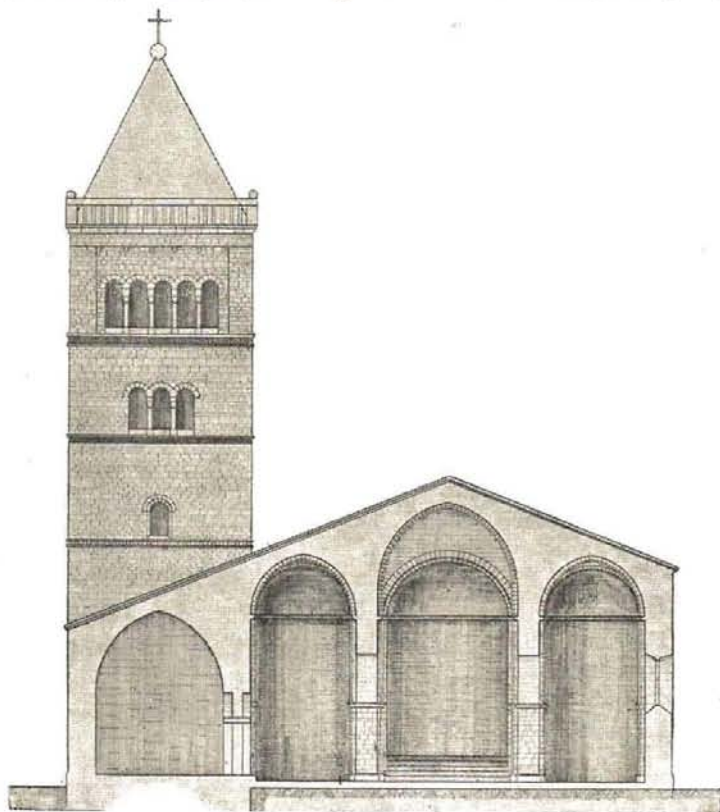
Slika 11. Presjek bazilike.

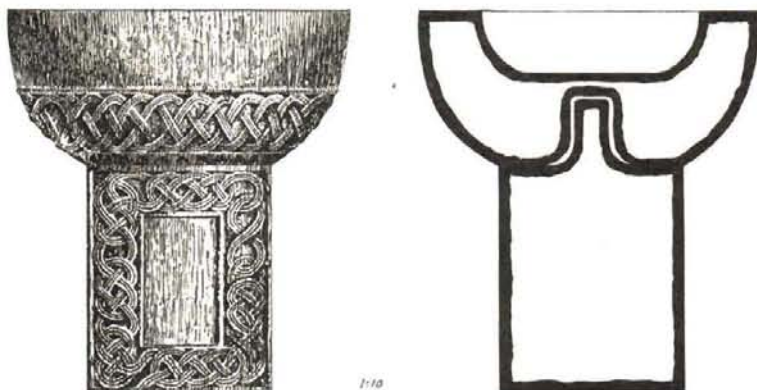
Druga bi crkva bila ona veća na lijevo od velike, koja je kasnije sagrađena, a možda i po samom kralju Kresimiru, koji je podigao Kapitul. Nu to nije vjerojatno; način gradnje odgovarao bi više kasnijem načinu, te bi se moglo datirati s početkom XII. stoljeća. Ovom vremenu bi odgovarala posuda za svetu vodu (slika 13.), kao što i nadvratnik (slika 14.). Osobito bi bio značajan nadvratnik, od kojega je sačuvan lijevi gornji kraj i koji svojom ornamentikom privlači pažnju strukovnjaka. Ovdje nije više ona primitivna ornamentika, kako ju to vidimo na posudi za svetu vodu i na drugim starijim radnjama, ali nije ni ona romanska ornamentika, kako ju vidimo na starijim dijelovima stolne crkve u Trogiru iil na dogradnji crkve sv. Krševana u Zadru, koja potječe iz polovine XII. vijeka. To je jedna osobita ornamentika, na kojoj se vidi

prvotni utjecaj materijala samog, ali ipak savršenije nego li je to kod starijih bio običaj, a onda se ta ornamentika značajno priljubila arhitektonskom članku. Taj ornamentat veoma je originalan, te pokazuje vanrednu spremu, kako u osnivanju tako i u izvađanju.

Slika 13. Kamena posuda za svetu vodu.

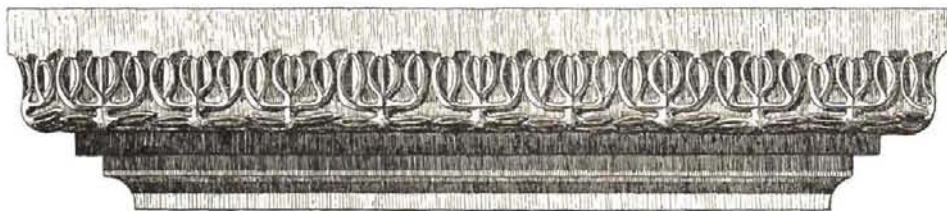
Slika 14. Nadvratnik ulaza pobočne crkve.
