CRKVA SIGURATA NA PRIJEKOM

Željko Peković

Izvorni znanstveni rad

Uprava za zaštitu kulturne i prirodne baštine

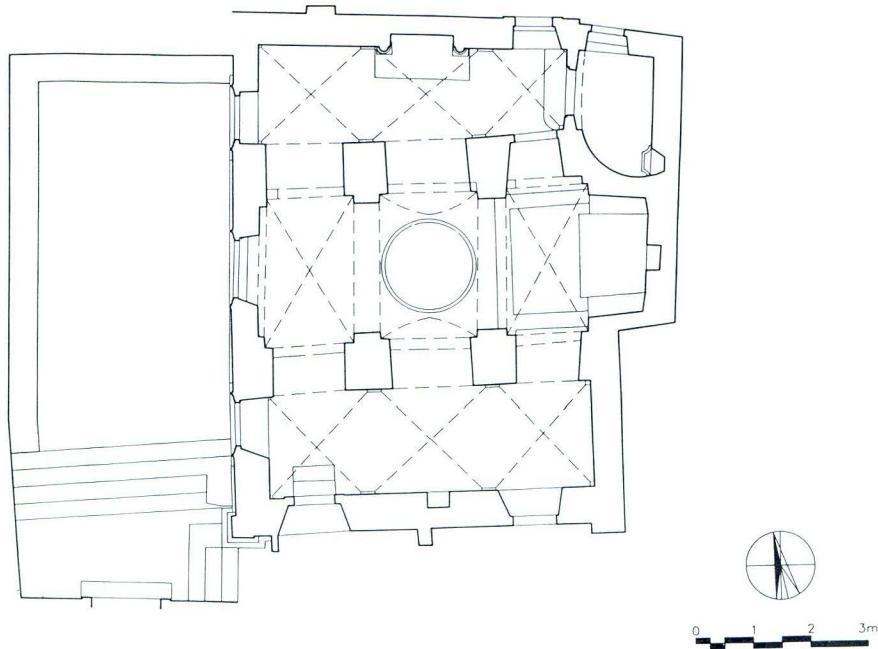
Tlocrt postojećeg stanja crkve

Crkva Sigurata danas je trobrodna građevina, a posljednji je put pregradena poslije potresa 1667. godine. U tlocrtu se vidi da su prvotnoj jednobrođnoj, trotravejnoj građevini adirana dva bočna broda. Veza s bočnim brodovima uspostavljena je uklanjanjem zidnog platna između pojasnica u sva tri traveja. Tako su one sa zidom iza njih postale zidani pilastri T presjeka.

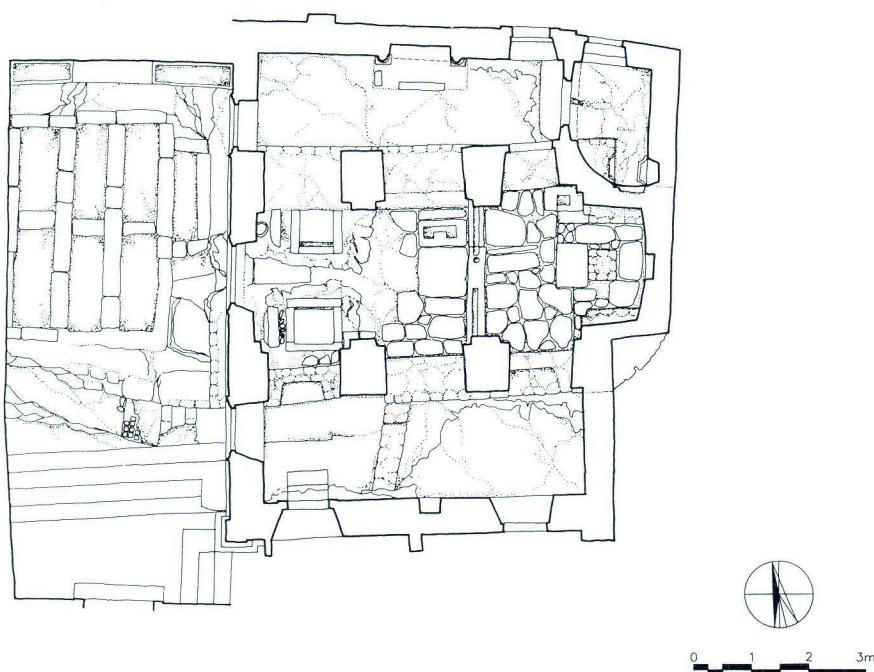
Tlocrt arheoloških istraživanja

Na dubini od 24 cm ispod razine zatečenog poda pronađen je pločnik predromaničke crkve s podnožjem oltarne pregrade. Nepravilne kamene ploče su hodanjem uglačane, a većina ih je sekundarno upotrijebljena kamena plastika ranijih građevina, ugrađena u vapneni mort. Podnožje oltarne pregrade, prag sa

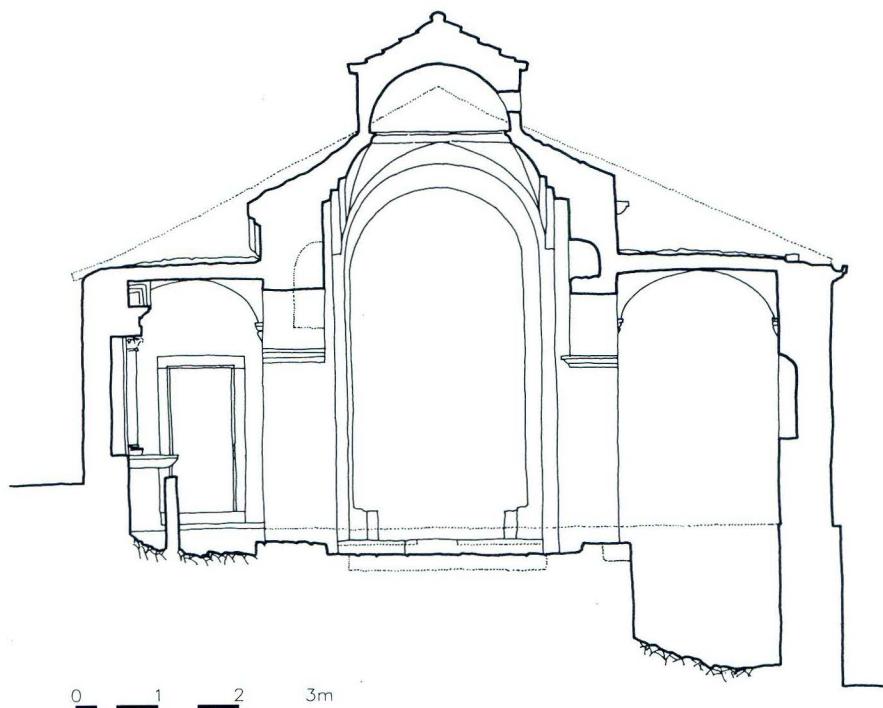
Poprečni presjek crkve

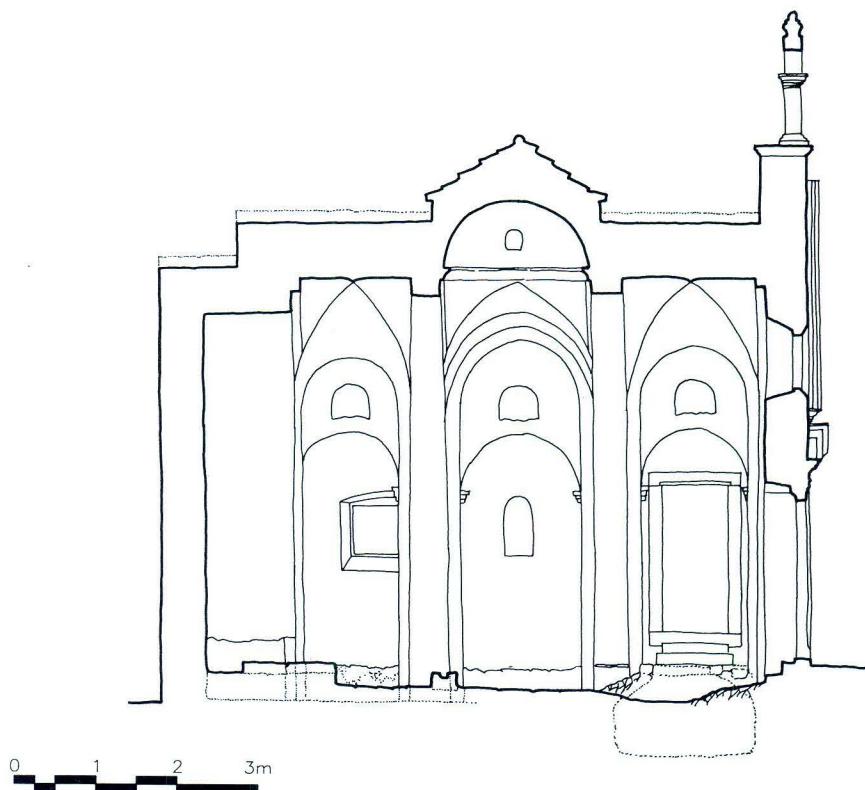
Uzdužni presjek crkve

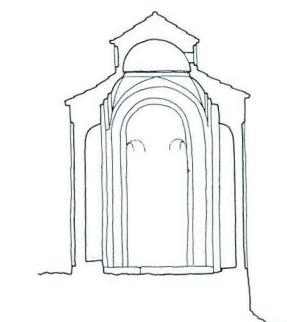
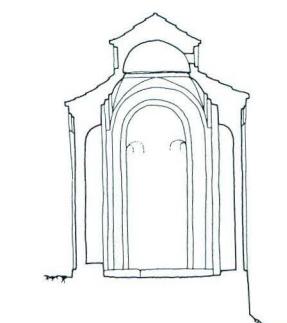
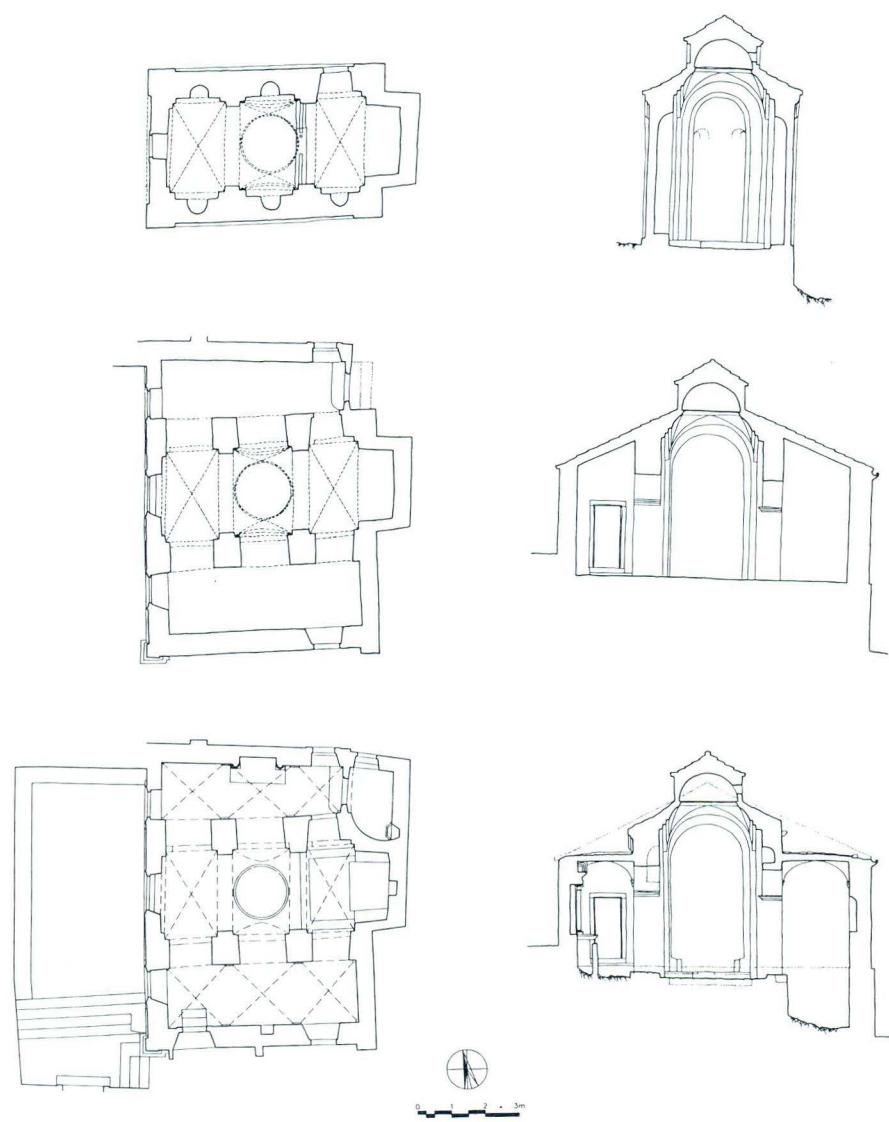
Tlocrti i presjeci razvojnih faza Sigurate

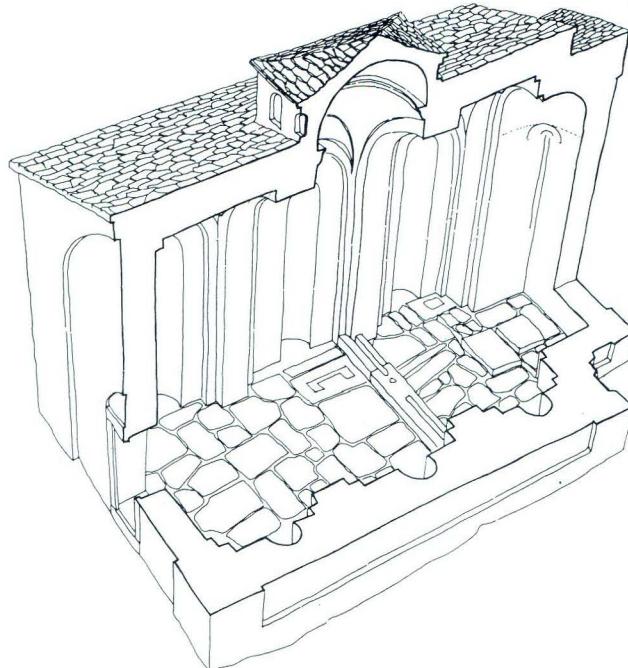
Presječena perspektiva ranoromaničke faze izgradnje crkve

između kojih su se protezale, kao i upotreba oblika, ide u prilog jednoj ranoromaničkoj pregradnji crkve. Geometrijskom analizom utvrđeno je da ih je bilo osam, te da su se protezale između dvije lezene na krajevima pročelja. Ranoromanička intervencija odnosila se na preoblikovanje pročelja negiranjem plitkih niša te umetanjem dugog poteza dvostrukih slijepih arkada - arhitektonskog elementa nadolazećeg romaničkog stila.²³ Crkva je zadržala postojeće svodovlje, kao i unutrašnju raščlambu, dok je intervencija izvedena premodeliranjem pročelja.

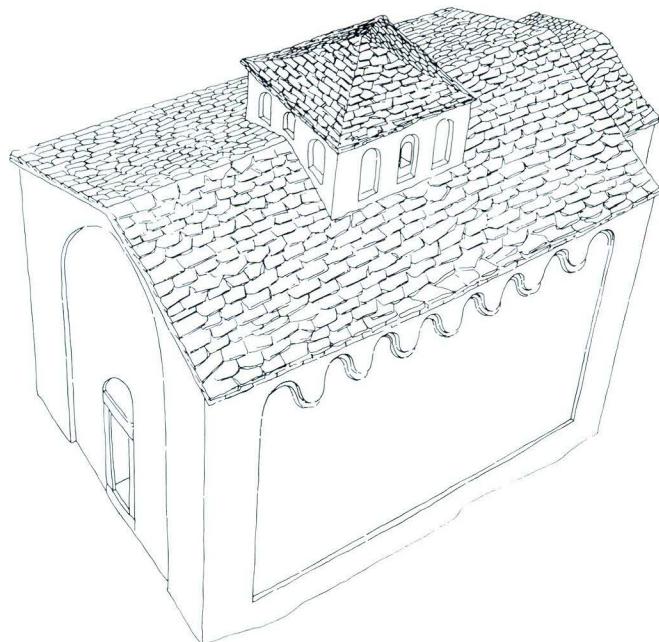
Ptičja perspektiva ranoromaničke faze izgradnje crkve

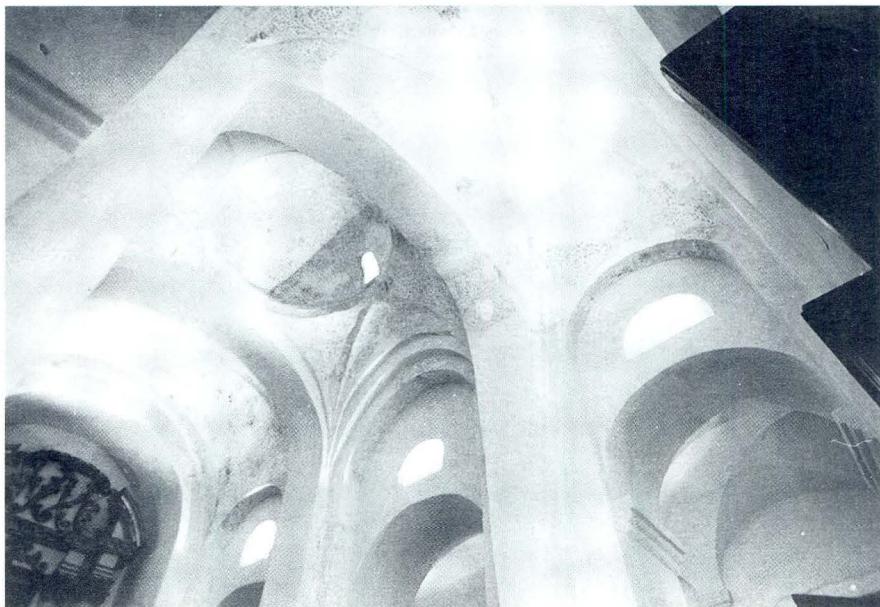
Svodovi crkve nakon sanacije

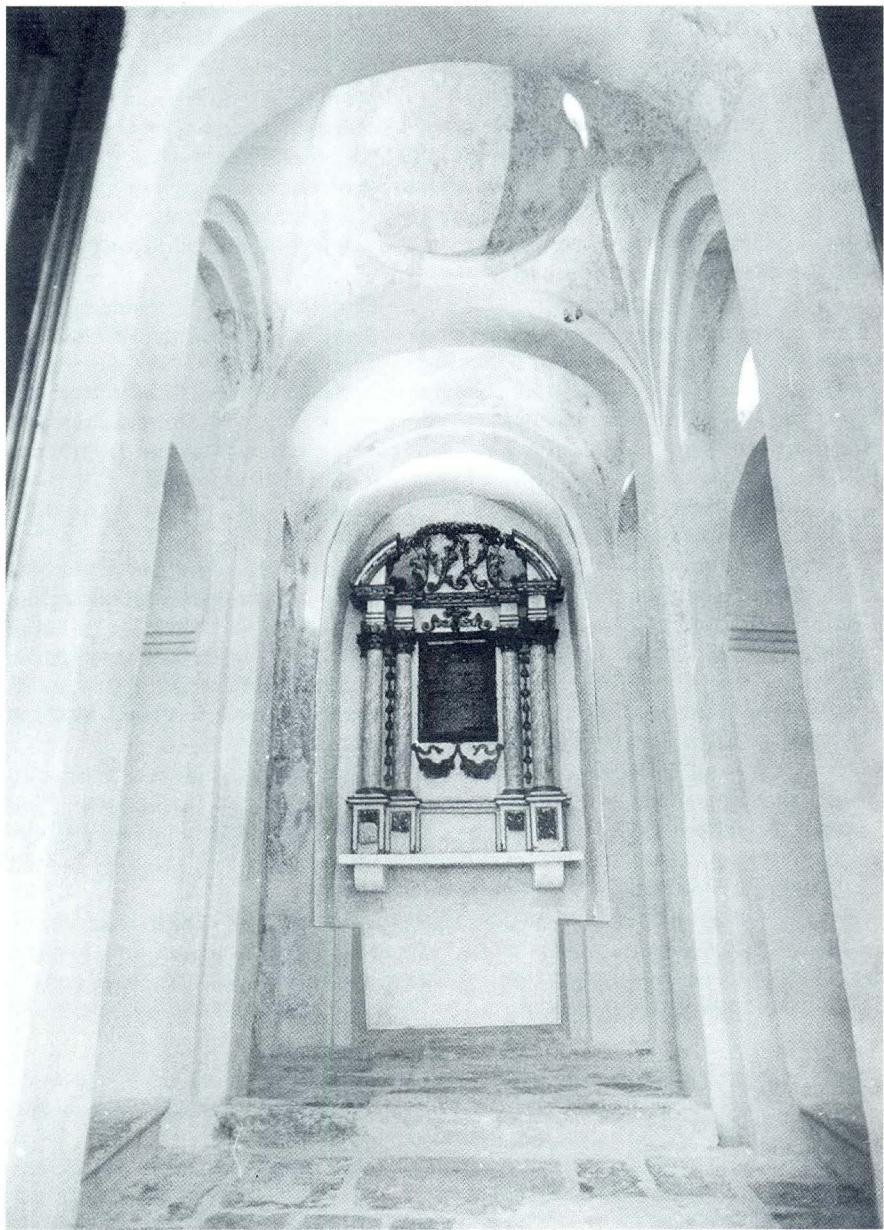
Pogled prema oltaru crkve nakon sanacije
