# Stručna ekskurzija “Wooden buildings Carintia”

Stručna ekskurzija *Wooden buildings Carintia* ostvarena je u organizaciji *proHolz Steiermarka*, udruge čija je zadaća isticanje svih prednosti drva kao materijala radi njegove promocije kao ekološkog materijala za gradnju. Ekскурzija je obuhvatila posjet nekolicini objekata u različitim fazama gradnje kojima je zajednička značajka upotreba drva kao materijala za gradnju. Pri obilasku objekata obavljena je arhitektonska analiza zamisli autora projekta, pri čemu su se, uz ideju koja je vodila autora u oblikovnom rješenju mogla primijetiti neka konstrukcijska rješenja koja pridonose trajnosti drva ili je umanjuju, a time utječu i na cijelu građevinu. Obilazak je započeo od tehnološkog kampusa na zapadnom dijelu Klagenfurta, *Lakeside parka*, što ga čini skup dvokatnih zgrada namijenjenih poslovnim subjektima. Maketa zamišljenog plana prikazana je na slici 1. Zbog nedostatnih financijskih sredstava nastavak gradnje je odgađen, a dosadašnja je završena 2005. godine.

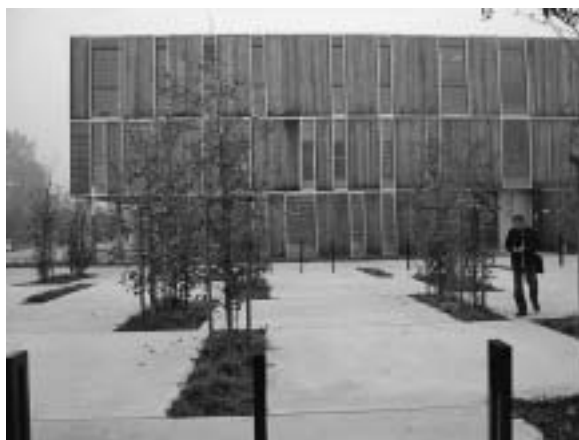
**Slika 2.** Izmjena modula prozori – stijene i beton

Arhitekti koji potpisuju idejnu zamisao projekta jesu Edgar Egger i Toralf Fercher. Konstrukcija zgrada izvedena je od betona, a fasadu čine drvene ploče od površinski nezaštićenih ariševih piljenih elemenata. Konceptcija podrazumijeva modularnu gradnju pročelja, pri čemu se izmjenjuju prozorski otvori i pune fasadne stijene (sl. 2).

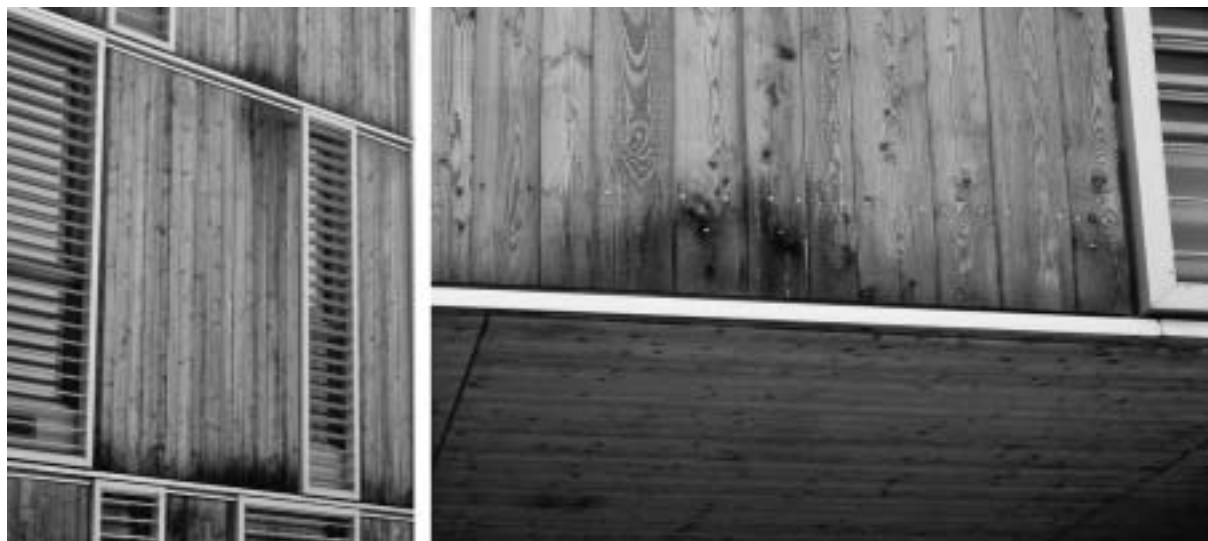
Od konstrukcijskih nedostataka već je sada, nakon godinu dana od završetka gradnje, vidljivo propadanje drva zbog neadekvatne konstrukcijske zaštite. Drveni elementi postavljeni su vertikalno, bez naspusta krovništa, i općenito bez zaštite čelnih dijelova koji se gotovo dodiruju metalnim dijelovima konstrukcije zgrade, rezultat čega je vidljiv na slici 3. Taj primjer

**Slika 3.** Oštećeni dijelovi pročelja

vjerojatno neće biti poticaj za prihvaćanje drva kao građevnog materijala.

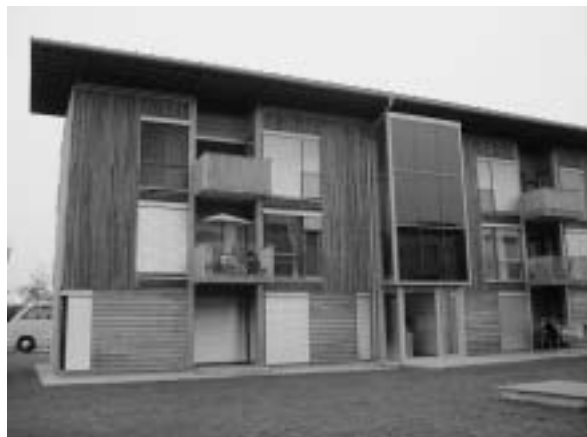
Za razliku od navedenog primjera, stambena zgrada u Herbacher str. u Klagenfurtu u boljem je stanju iako je dovršena 2002. godine. Arhitekti Ernest Roth i Reinhold Weschko vodili su više brige o konstrukcijskoj zaštiti drva. Ta je zgrada u cijelosti drvena. Dnevni boravci stanova u zgradi okrenuti su prema jugu, a iste su orijentacije i sunčani kolektori na stubištu zgrada, što stanovnicima donosi smanjenje troškova života i osigurava djelomičnu energetska neovisnost (slika 4).

**Slika 4.** Južna ekspozicija pročelja zgrade sa sunčanim kolektorima

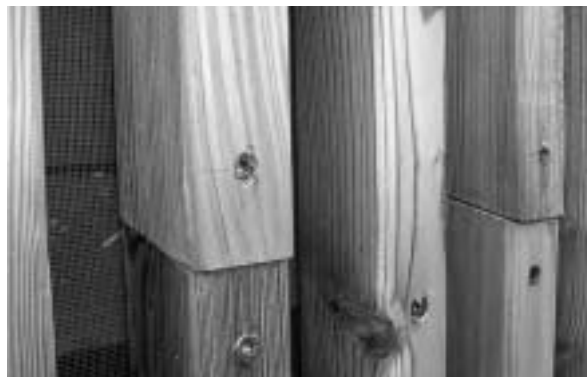
Nadsvodeno južno pročelje u boljem je stanju od sjevernoga. Razmak između letvica omogućuje bolju odvodnju, no primijećen je loš detalj pri dužinskom spajanju vertikalnih letvi čije čelne površine naliježu jedna na drugu kao što je vidljivo na slici 5.

**Slika 5.** Način pričvršćenja vertikalnih letvica na zgradu

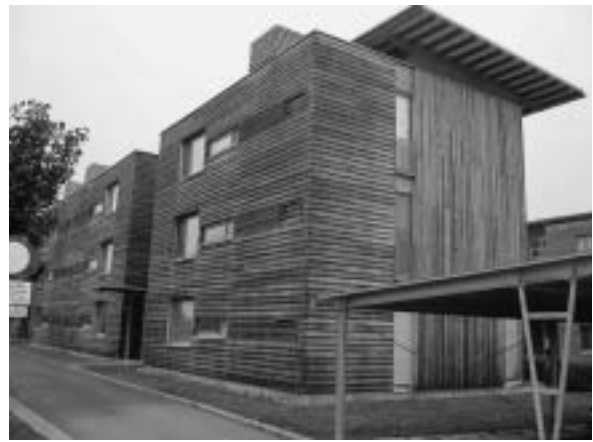
Zgrada je 2003. godine dobila prvu nagradu za drvene građevine u Koruškoj. Na slici 6. vidljiva je razlika u dotrajalosti sjevernog i južnog drvenog pročelja.

**Slika 6.** Razlika u dotrajalosti površinskog sloja drva sjevernoga i južnog pročelja stambene zgrade

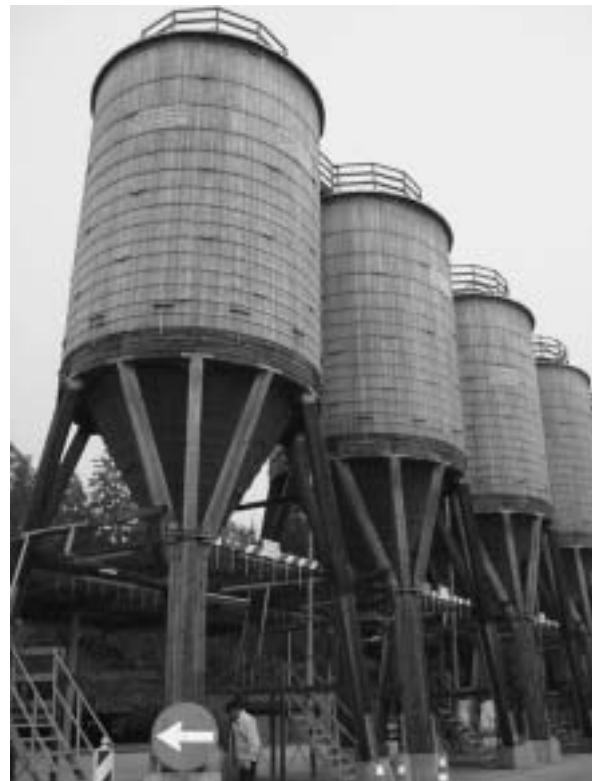
Treća građevina arhitekata Ulricha Burtschera, Bernharda Edera i Thomasa Schnizera jest zgrada tvrtke za održavanje cesta, a nagrađena je europskom nagradom 2006. godine u kategoriji novih građevina u Alpama. Na slici 7. vidi se silos za spremanje soli za posipanje cesta u zimskom razdoblju.

**Slika 7.** Silosi tvrtke za održavanje koruških cesta

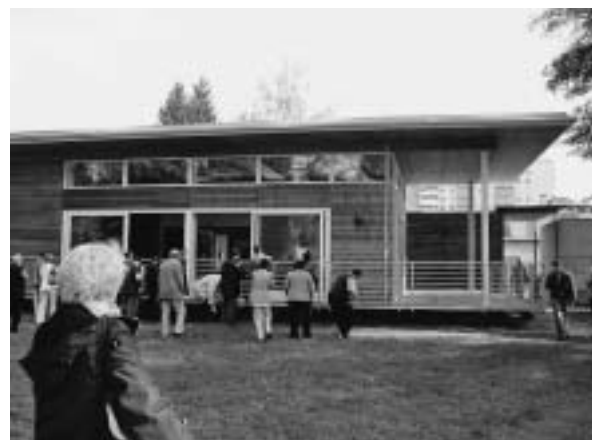
Paviljon u Klagenfurtskom parku, namijenjen kulturnim sadržajima i druženjima starijih osoba sedam je godina u funkciji. To je i najočuvanija drvena zgrada s višemetarskim napustima krovništva koji štite pročelje od utjecaja padalina i Sunčeve svjetlosti (sl. 8).

**Slika 8.** Klagenfurtski paviljon

Horizontalne grede položene su na stupne temelje, što cijeli paviljon vizualno čini lebdećim. Na slici 9 prikazan je detalj razmaknutih ravnih letvica na kući u

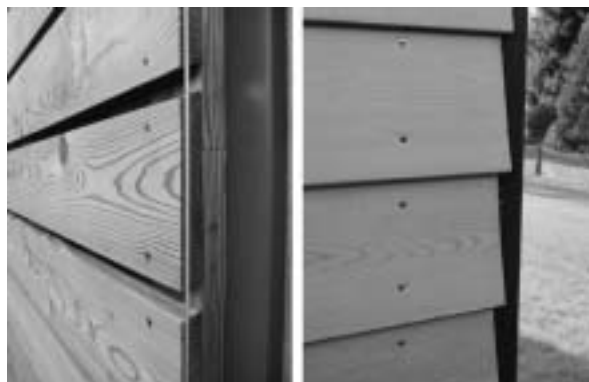
**Slika 9.** Detalj razmaknutih ravnih letvica na kući u Herbacherovoj ulici i skošeno postavljenih letvica pročelja niskoenergetske kuće

Herbacherovoj ulici i skošeno postavljenih letvica pročelja niskoenergetske kuće.

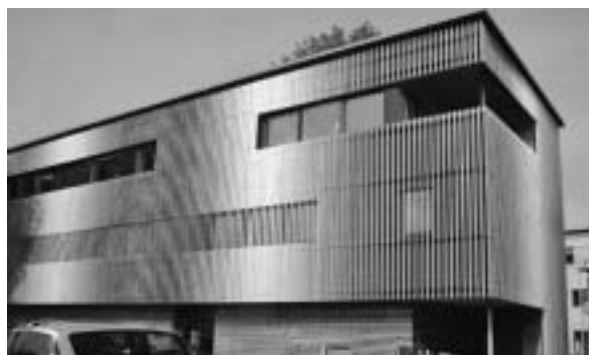
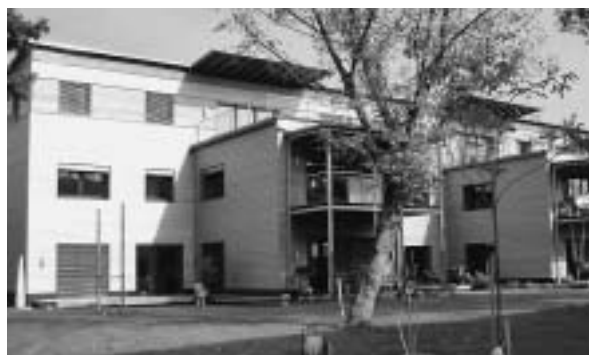
**Slika 10. i 11.** Dvije niskoenergetske (pasivne) dvokatnice

Možda najzanimljivije građevine bile su dva niza stambenih dvokatnica u središtu Klagenfurta, na kojima je gradnja drvom kao prirodnim materijalom dosegla puni smisao. Riječ je o niskoenergetskoj kući koja je 90 % energetske neovisna (sl. 10 i 11).

Konstrukciju čine zidovi debljine 50 cm, od čega se 38 cm odnosi na toplinsku izolaciju. Konceptija tih zgrada zamišljena je tako da se sva raspoloživa energija nastala unutar kuće iskoristi, a to se odnosi na topli zrak od kuhanja i disanja ljudi. Ta je kuća, za razliku od ostalih, premazana srebrnosivom tankoslojnom lazurou s vidljivom teksturom drva. To bi ujedno, po zamisli arhitekata, trebalo biti i posljednje površinsko zaštićivanje drvenog pročelja zgrade kako bi se postigla prirodnost drva. Letvičasto pročelje pričvršćeno je metalnim okovom, što je vidljivo na slici 12, a postavljanje letvica pod različitim kutom daje zgradi dinamičan i različit izgled s pojedinih strana zgrade (sl. 10).

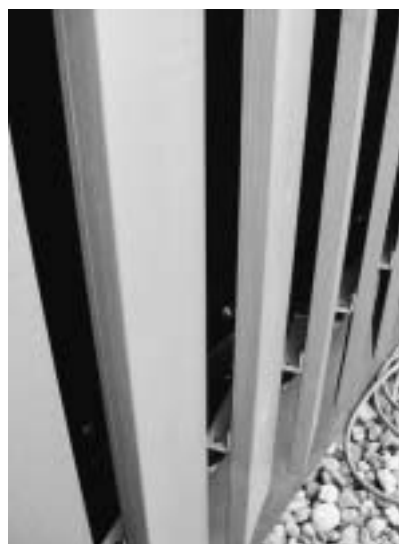
**Slika 12.** Način učvršćenja letvičastog pročelja

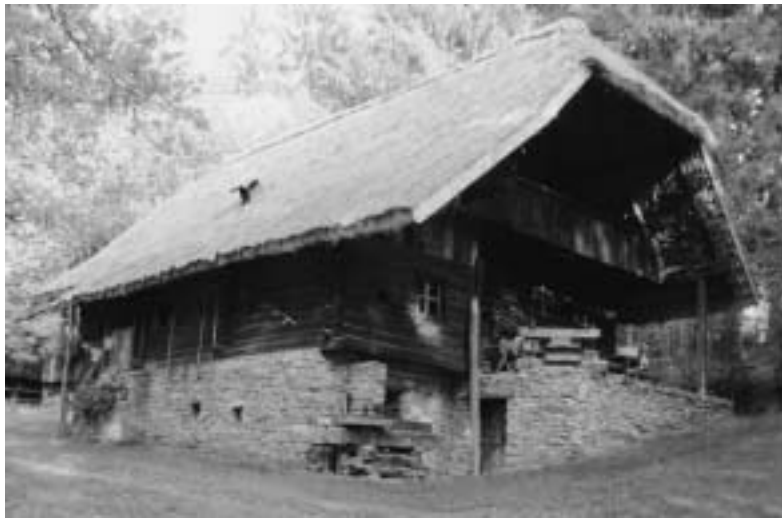
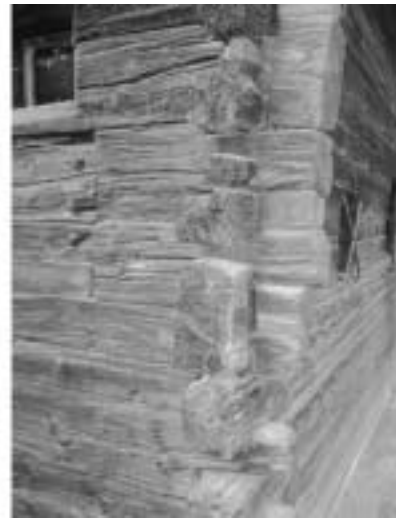
**Slika 14.** Najstarija kuća u muzeju građena je od 1616. do 1618, kutnim sastavljanjem

Na primjerima gradnje koje smo razgledali objašnjena su obilježja gradnje drvenih kuća starih i nekoliko stoljeća. Neke su kuće građene u razdoblju od 1616. do 1618. Godine, kao što je ona na slici 14.

Kuća je pokrivena slamom dobivenom od 1,60 m visokih stabljika autohtone vrste žita. Dendrokronološkom analizom otkriveno je da je drvo za gradnju kuće na slici 14. raslo od 1308 do 1609. Za jedan krov trebalo je 15 – 16 ha slame. Kuće su se pokrivala i drve-

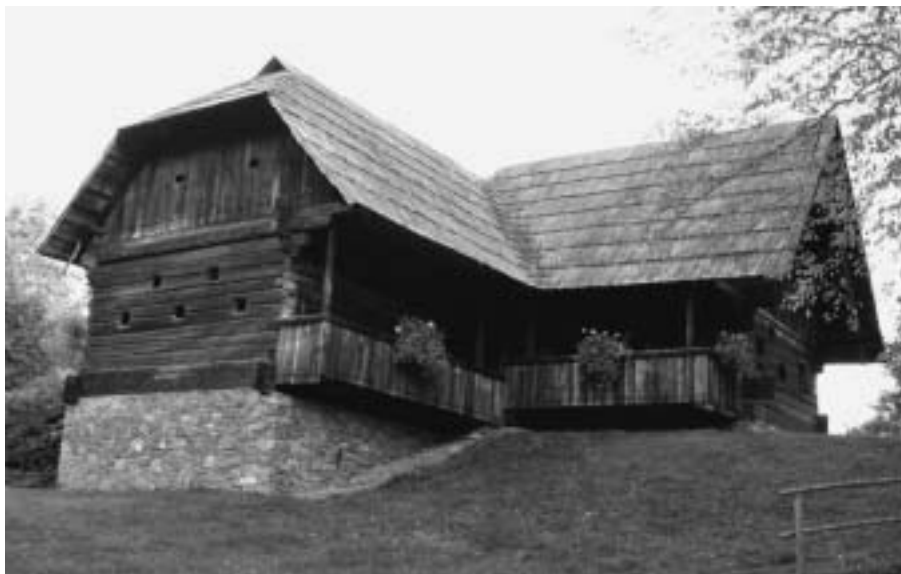
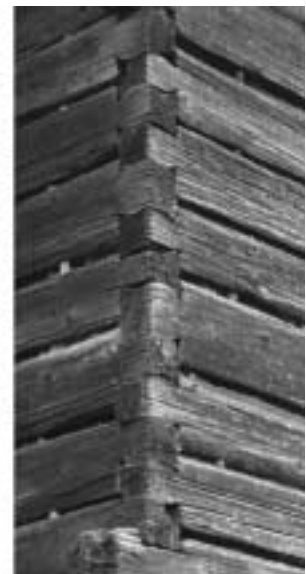
**Slika 15.** Kuća pokrivena smrekovom šindrom iz Tirola, načinom kutnog sastavljanja

nom šindrom od smrekova drveta, npr. kuća na slici 15, a za isti je krov bilo potrebno oko 85 kom/m<sup>2</sup> ili, prosječno, 33 000 kom. za cijeli krov. Danas u Koruškoj žive još tri majstora koji proizvode smrekovu šindru. Pokrivanje šindrom uglavnom je značilo djelomično polovično međusobno prekrivanje, dok su kuće u južnom dijelu Koruške pokrivanе potpunim preklapanjem šindre, što je obilježje slavenskog načina pokrivanja šindrom. Na slikama 16. i 17. vidljiva je razlika u pokrivanju krovišta šindrom.

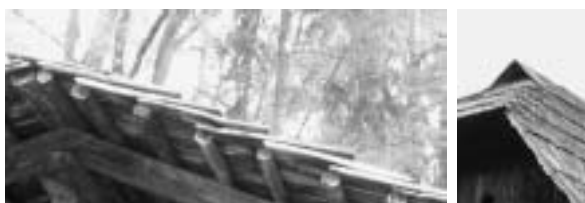
**Slika 16. i 17.** Dva načina postavljanja šindre
