PRILOG O ARHITEKTURI DIOKLECIJANOVOG MAUZOLEJA I REKONSTRUKCIJI SPLITSKE KATEDRALE U 13. STOLJEĆU

Goran Nikšić

UDK 728.81 (497.5 Split):7.025.4
Izvorni znanstveni rad
Goran Nikšić
Uprava za zaštitu kulturne i prirodne baštine
Konzervatorski odjel - Split

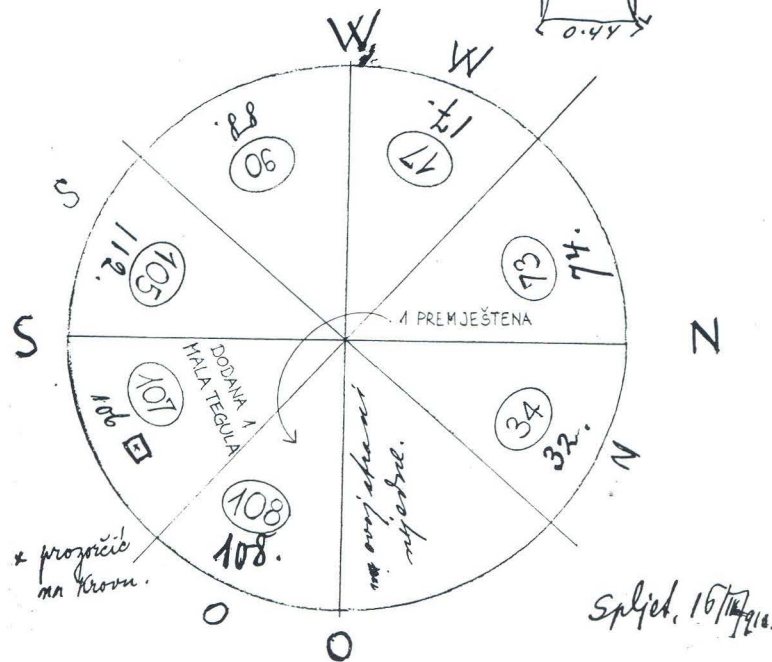
Na krovu Splitske stolne Crkve imate ukupno
537 rimskih tegula, razdijeljenih kako naznačeno
niže. Neki je tose počat tvornice: CLODAMBROS.
Mjere pojedinih su po pravici:
debelina 35 mm.

Schema krova Dioklecijanovog mauzoleja s brojem sačuvanih rimskih tegula u pojedinim segmentima (stanje 1910. godine). Zaokružene brojke označavaju broj tegula zatečen (i sačuvan) 1996. godine

ovog podatka, donosimo taj crtež u kojem smo zaokruženo označili broj tegula koje smo zatekli prilikom nedavnog popravka krova. Razlika u ukupnom broju je neznatna, a manje razlike mogu se pripisati nepreciznom brojanju Mitrovićevom (tada nije bilo skele oko mauzoleja, a skela oko zvonika bila je skinuta dvije godine prije). Mi smo u našoj evidenciji uzeli u obzir svaku tegulu, pa i najmanje trokutaste fragmente koji su postavljeni uz spojeve segmenata krova.

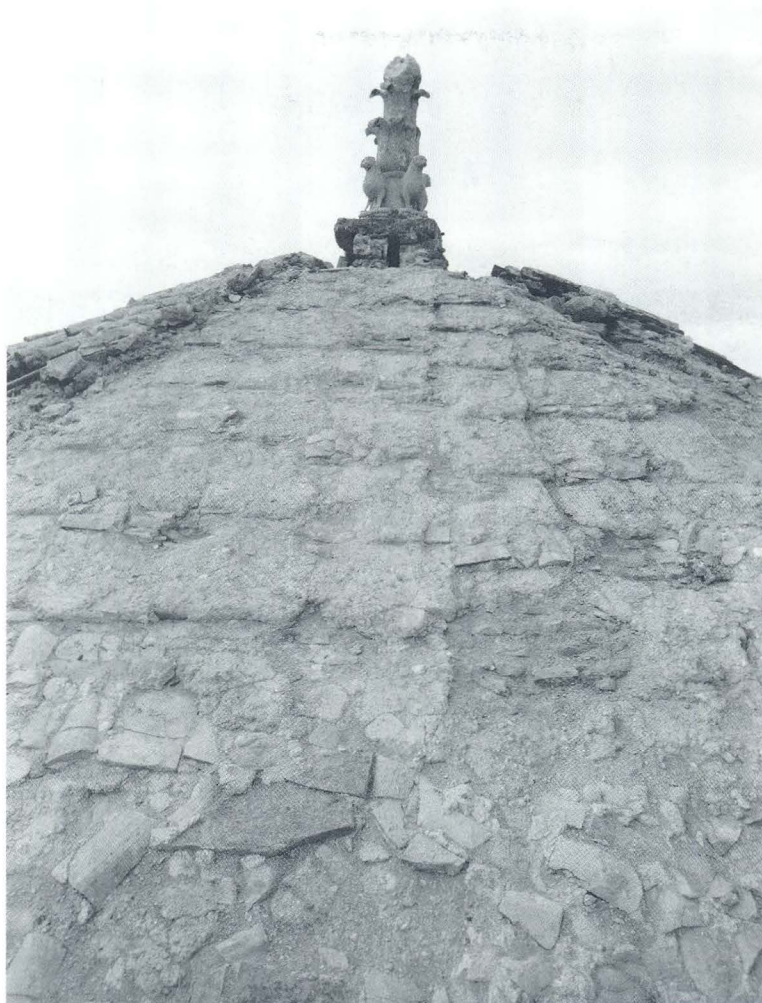
Otisci rimskih tegula na podlozi srednjovjekovnog krova Dioklecijanovog mauzoleja (katedrale sv. Duje)

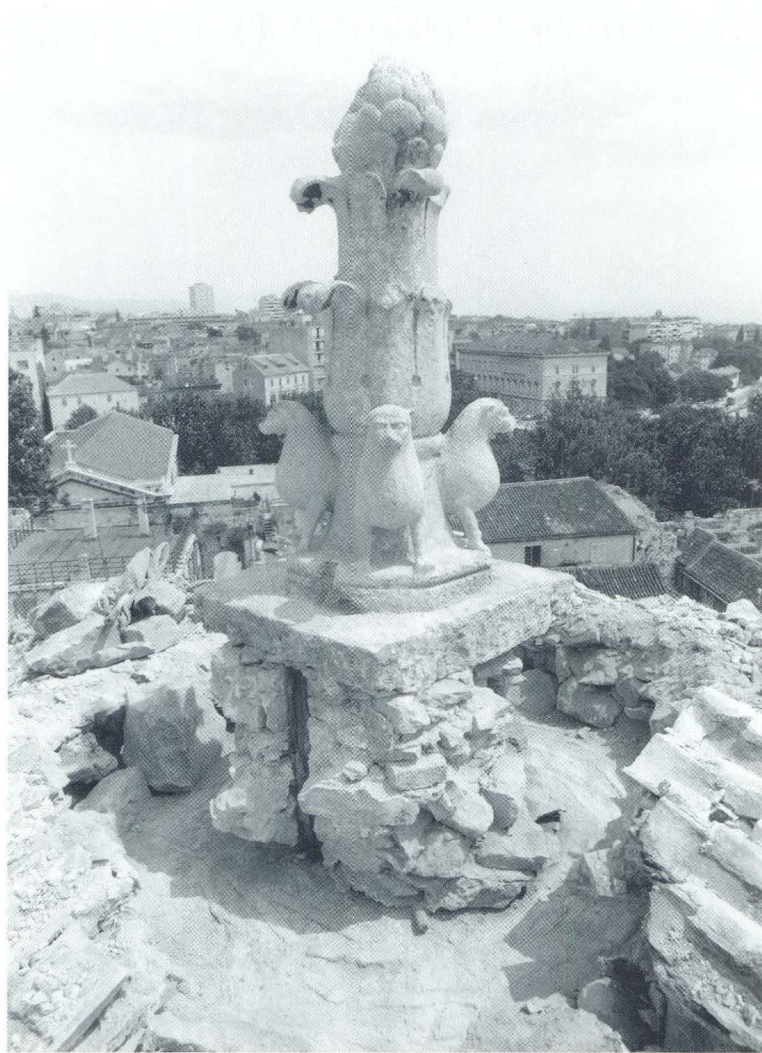
Romanički akroterij na vrhu krova tijekom radova 1996. godine. Strelicom je označena bakrena šipka - nosač lanca za svijećnjak u unutrašnjosti

Zanimljivo je da je osmerokutni akroterij umetnut u ležaj isklesan u kvadratnoj kamenoj ploči, a spoj zaliven olovom. To je kvadratno postolje bilo položeno na podlogu od kamenja grubo naslaganoga gotovo bez morta. Budući da smo prilikom radova na učvršćivanju akroterija našli bakrenu šipku promjera 25 mm koja je položena preko tjemena kupole i koja nosi lanac za svijećnjak u unutrašnjosti, zaključili smo da se i taj zahvat postavljanja svijećnjaka može datirati istovremeno s rekonstrukcijom krova u trinaestom stoljeću. Radi postavljanja u horizontalan položaj, postolje akroterija je bilo privremeno poduprto drvenom gredom koja je zatim ostala zazidana. Nakon što je akroterij postavljen na željenu visinu, do njega je sazidana ispuna od sedre i poravnata slojem morta. Taj je izravnavajući sloj morta dosta dobro sačuvan u većem dijelu krova. Kad smo skinuli pokrov i očistili podlogu, pronašli smo u njoj sve do vrha krova otiske redova tegula koji se pravilno nastavljaju na sačuvane tegule u donjem dijelu. Ovaj podatak govori da je prilikom velike srednjovjekovne rekonstrukcije krova upotrijebljen u potpunosti antički materijal: sedra i crijep. Budući da su tegule koje su još sačuvane, kao i otisci tegula na podlozi, raznih veličina, zaključujemo da su crepovi prikupljeni s raznih građevina u Palači, vjerojatno iz njenog južnog dijela. Tu su velike dvorane carskog stana već stoljećima bile djelomično ili potpuno urušene, a odatle je, kao što smo napomenuli, dobavljena i sedra za zidanje ispune nad kupolom i kamen za gradnju zvonika. Moguće je da dio crepova potječe i s krova mauzoleja, ali u svakom slučaju se ne može očekivati da su svi bili dobro sačuvani nakon više od devet stoljeća, niti da su crepovi s jednog krova mogli biti toliko međusobno različiti.
