Ratko Ivanušec, Željka Perković

Crkva sv. Martina u Lovčiću

Crkva sv. Martina u Lovčiću jednobrodna je građevina zaključena polukružnim svetištem. Rezultati arheoloških istraživanja i analiza arhitektonskoga sklopa crkve upućuju na to da je riječ o romaničkoj crkvi koja je vjerojatno građena u prvoj polovici 13. st. na zidovima starije, romaničke crkve. Crkva je, osim polukalote, imala i svođenu emporu. Crkvena je unutrašnjost bila oslikana ranogotičkim freskama. Nakon barokne obnove polovicom 18. st. od izvornih, romaničkih arhitektonskih elemenata na crkvenome zapadnom zidu sačuvali su se romanički portal s timpanonom i romanički prozor na polukružnom crkvenom svetištu.

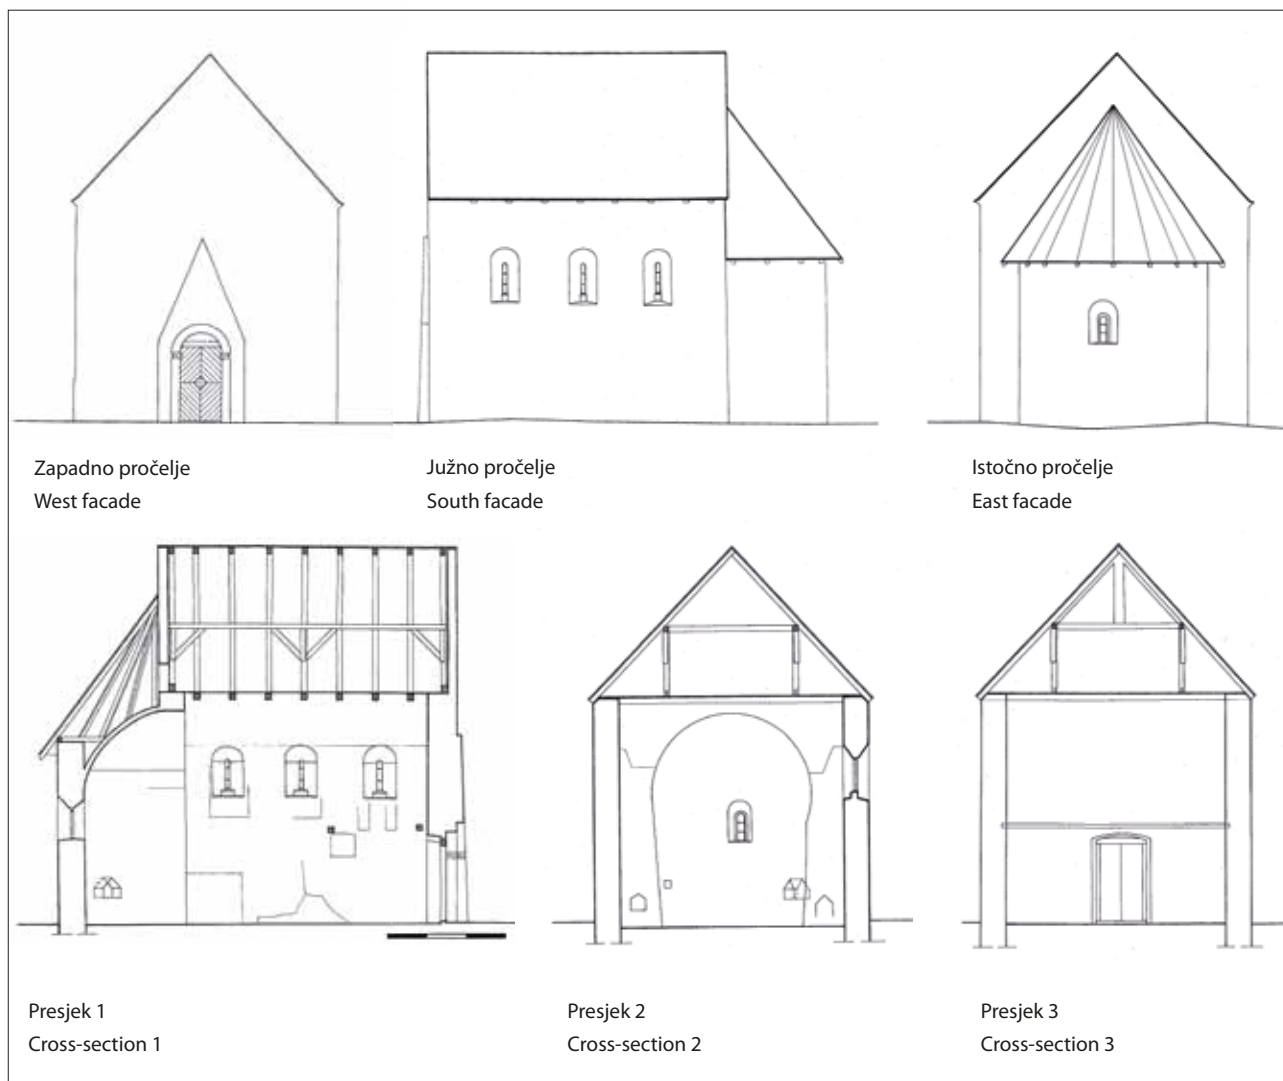
1-6 Kapela sv. Martina – snimka postojećega stanja (crtež: J. Bartoniček)
 Saint Martin's Chapel – view of the existing state (drawing: J. Bartoniček)

Za opis i konzervatorsku analizu arhitektonskoga sklopa crkve sv. Martina koristili smo se arhivskom građom o crkvi sv. Martina u Lovčiću koja je pohranjena u Odjelu dokumentacije Konzervatorskog odjela u Slavanskom Brodu.¹ Ta se dokumentacija gotovo u cijelosti tiče zahvata obnove crkve sv. Martina u razdoblju 1968. – 1969. Iz te dokumentacije svakako treba izdvojiti fotografije koje prikazuju građevno stanje arhitektonskoga sklopa crkve sv. Martina prije cjelovite obnove 1968. – 1969. s obzirom na kasnije obnovljeno stanje crkvenoga arhitektonskoga sklopa. Drugi dio arhivske tehničke i fotodokumentacije tiče se zahvata obnove crkve 1998. – 2010. koju je vodio HRZ. Ovdje treba istaknuti da nam je u analizi pojedinih dijelova crkve uveliko pripomogla arhitektonska dokumentacija HRZ-a, kao i opsežna fotodokumentacija koju su pri višegodišnjim radovima snimili djelatnici HRZ-a iz Zagreba i njihove radionice u Osijeku.² Na kraju treba istaknuti i fotodokumentaciju Konzervatorskog odjela Osijek koja je nastala tijekom zaštitnih radova obnove crkve 1998. – 2007. (sl. 1-6).

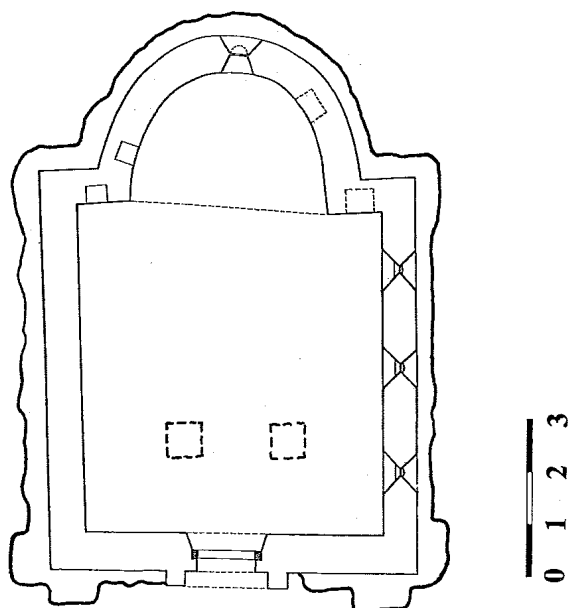
8 Tlocrt temelja starije romaničke crkve (crtež: Ž. Perković)
Layout of the foundations of older Romanesque church
(drawing: Ž. Perković)

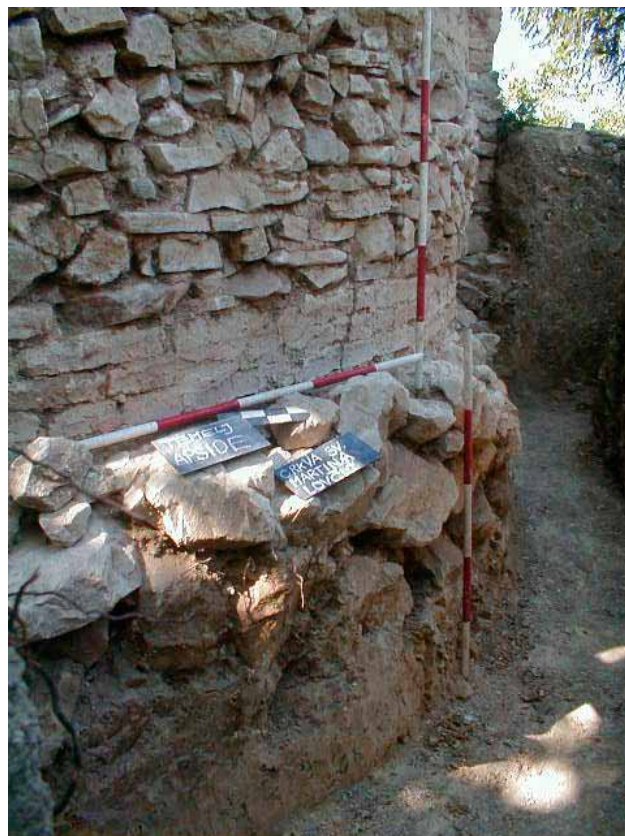
9 Polukružno svetište crkve – ostaci zida starije crkve
(foto: M. Markulić, fototeka MK AKOSB)

Semi-circular church sanctuary – remains of the wall of the older church (photo by M. Markulić, photo archives of MK AKOSB)

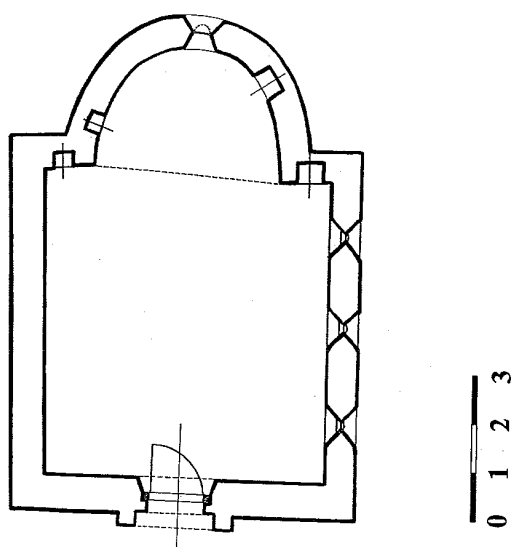
10 Crkva sv. Martina, Lovčič, 12.-13. st. – tlocrt (crtež: J. Bartoniček)
 Saint Martin's Church, Lovčič, 12-13th centuries. – ground plan
 (drawing: J. Bartoniček)

Općenito za tip jednobrodne crkve s polukružnim svetištem može se zaključiti da je rasprostranjen na širem prostoru između Drave i Save u razdoblju između 1100. i 1300. godine.³⁰ Osobito je dobro poznat u središnjoj Panoniji, i to ponajviše u jugozapadnoj Ugarskoj.³¹ Jedno od glavnih obilježja tih građevina, osim toga što je riječ o skromnim i jednostavnim građevinama, jest apsida koja služi kao oltarni prostor crkvenoga broda. Apsida presvođena konhom preuzeta je iz kasne antike i pojavljuje se u južnoeuropskim zemljama prije romanike pa se takve crkve s polukružnim svetištima nazivaju južnim mediteranskim tipom u romaničkoj arhitekturi³² (sl. 10 - 13).

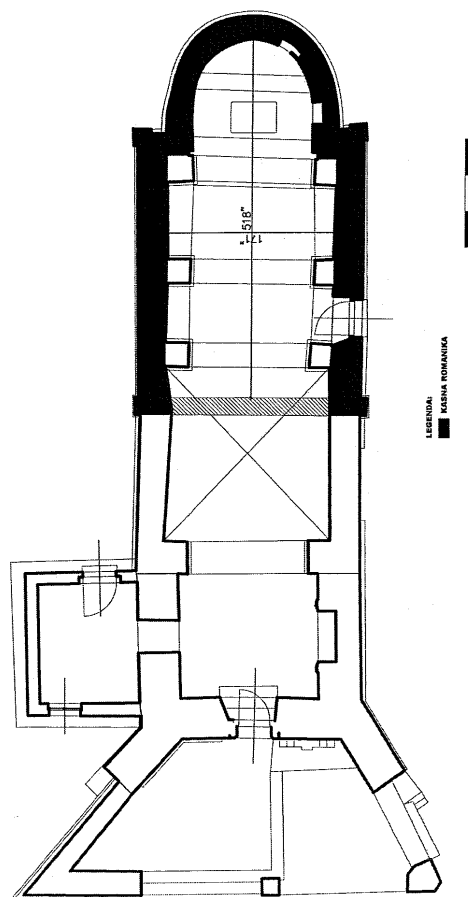
11 Crkva BDM, Bapska, 12.-13. st. – tlocrt romaničke crkve s gotičkim dogradnjama (crtež: D. Klečina)
 Church of the Blessed Virgin Mary, Bapska, 12-13th centuries – ground plan of the Romanesque church with gothic additions
 (drawing: D. Klečina)

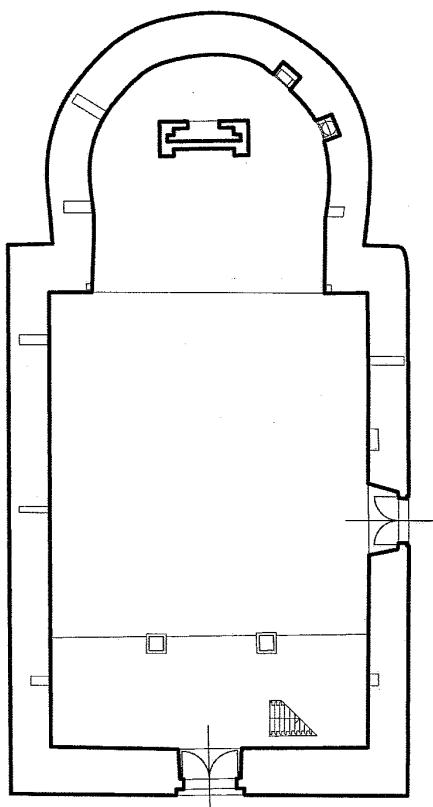
12 Crkva sv. Martina, Martin, 12.-13. st., tlocrt (crtež: D. Zahirović, S. Marinović)
 Saint Martin's Church, 12-13th centuries, ground plan
 (drawing: D. Zahirović, S. Marinović)

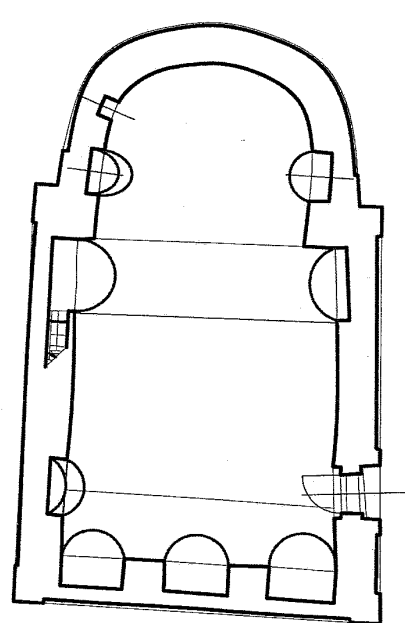
13 Crkva Bogorodice (male Gospojine), Koprivna, 13. st., tlocrt (crtež: D. Zahirović, S. Marinović)
 Church of the Holy Mother (Nativity of the Virgin Mary), Koprivna, 13th century, ground plan (drawing: D. Zahirović, S. Marinović)

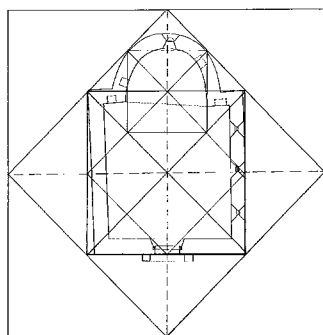
14 Tlocrt crkve određen geometrijskom shemom kvadrangulacije (crtež: Ž. Perković, R. Ivanušec)

Ground plan established by the geometric scheme of quadrangulation (drawing: Ž. Perković, R. Ivanušec)

geometrijskom shemom kvadrangulacije kvadrata 14,50 m, što približno iznosi 7,5° hvata pariške kraljevske stope 1' = 32,5 cm (sl. 14).

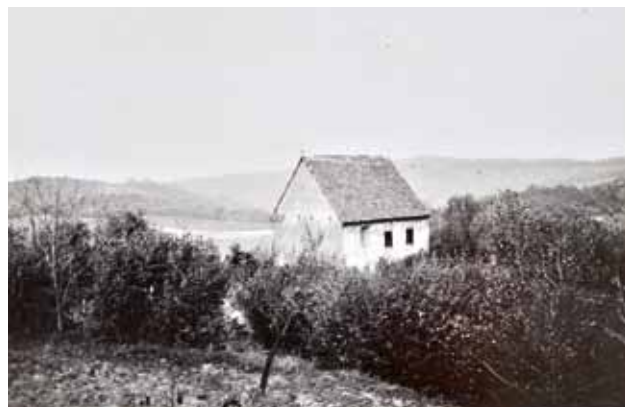
15 Crkva sv. Martina, Lovčić, 13. st. – pogled na crkvu s pozicije Fratova brda, stanje prije obnove 1968. – 1969. (foto: B. Kralik, fototeka MK AKOSB)

Saint Martin's Church, Lovčić, 13th century – view of the church from the position of Fratovo hill, state prior to renovation in 1968-1969 (photo: B. Kralik, photo archives of MK AKOSB)

1968./69. na kojoj je zabilježeno njezino građevno stanje prije i za vrijeme građevinskih radova obnove. Romanička crkva sv. Martina u Lovčiču bila je sve do obnove 1968. u izrazito lošem građevinskom stanju, s vidljivim

napuknućima perimetralnih zidova koja su nastala nakon potresa 1964.³⁵ (sl. 15 - 17).

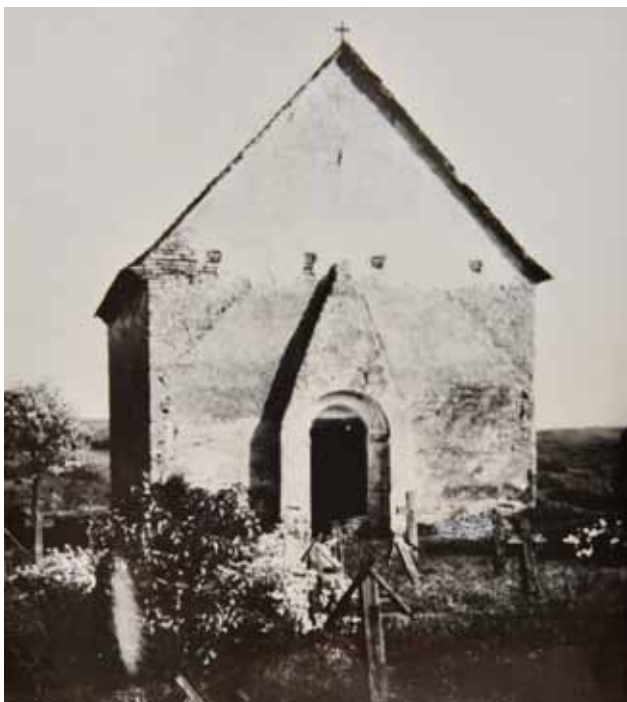
16 Crkva sv. Martina, Lovčić, 13. st. – zapadno pročelje prije obnove, stanje 1968. (foto: B. Kralik, fototeka MK AKOSB)

Saint Martin's Church, Lovčić, 13th century – west facade prior to renovation, state 1968 (photo: B. Kralik, photo archives of MK AKOSB)

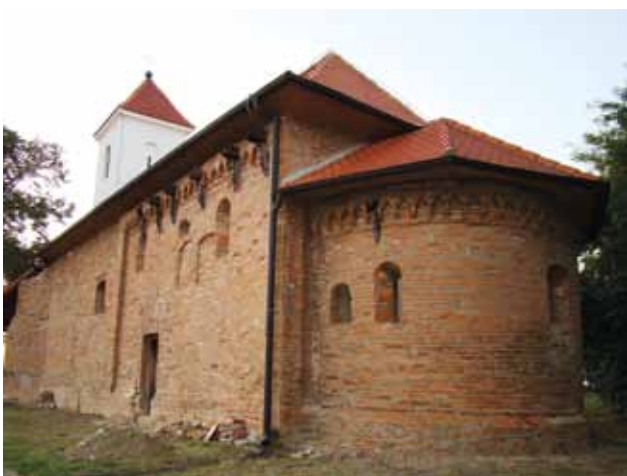
18 Crkva BDM, Bapska, 12.-13. st. – djelomično očuvani dekorativni potkrovni vijenac (foto: R. Ivanušec, fototeka MK AKOV)

Church of the Blessed Virgin Mary, Bapska, 12-13th century – partly preserved decorative loft cornice (photo: R. Ivanušec, photo archives of MK AKOV)

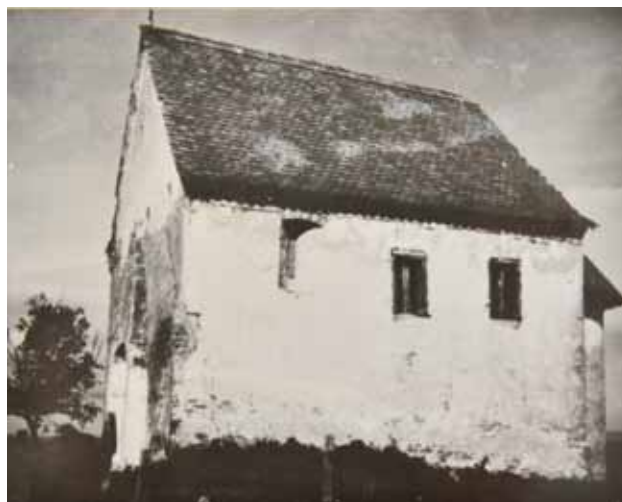
17 Crkva sv. Martina, Lovčić, 13. st. – južno pročelje početkom 60-ih godina (fototeka MK AKOSB)

Saint Martin's Church, Lovčić, 13th century – south facade in the early 1960s (photo archives of MK AKOSB)

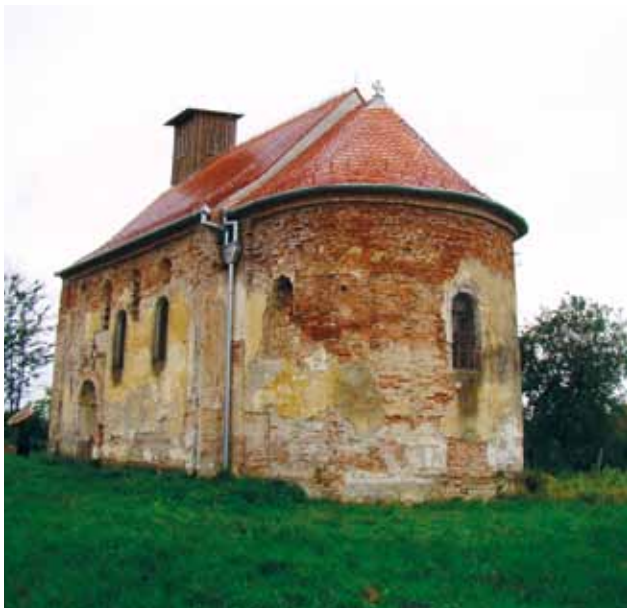
19 Crkva Bogorodice, Koprivna, 13. st. – pogled na crkvu s jugoistoka (foto: R. Ivanušec, fototeka MK AKOV)
Church of the Holy Mother, Koprivna, 13th c., view of the church from the south-east (photo: R. Ivanušec, photo archives of MK AKOV)

Osim crkve u Lovčiću, zidanu emporu imala je romanička crkva u Koprivni. Empora te crkve jedinstvena je za naše prostore po smještaju zidanoga stubišta uz sjeverni zid crkvenoga broda, u širini pola metra, zbog čega sjeverni zid broda crkve ima debljinu od 110 cm. U jugoistočnoj strani crkvenoga broda nalazi se poveći zazid pravokutna oblika koji svojim oblikom upućuje na to da je riječ o otvoru koji

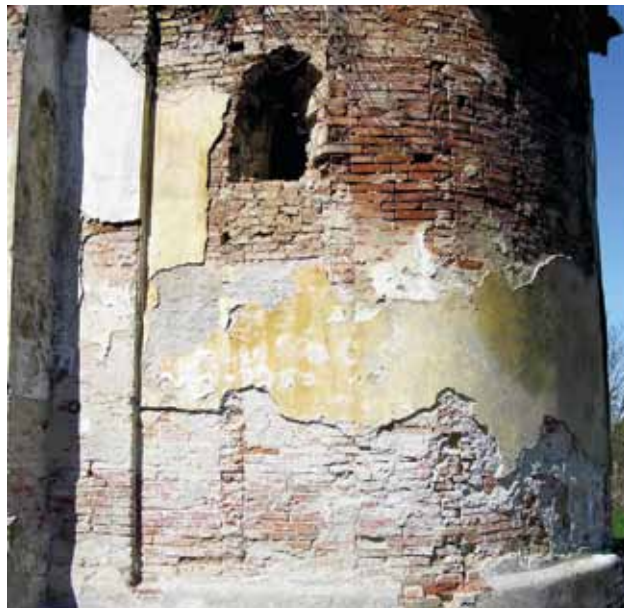
20 Crkva Bogorodice, Koprivna, 13. st. – otklesane opeke lezene polukružnoga svetišta, (foto: D. Pešut, fototeka restauratorske radionice Oslik – Čepin)
Church of the Holy Mother, Koprivna, 13th c., dressed brick of the lesene of the semi-circular sanctuary (photo: D. Pešut, photo archives of the restoration workshop Oslik Čepin)

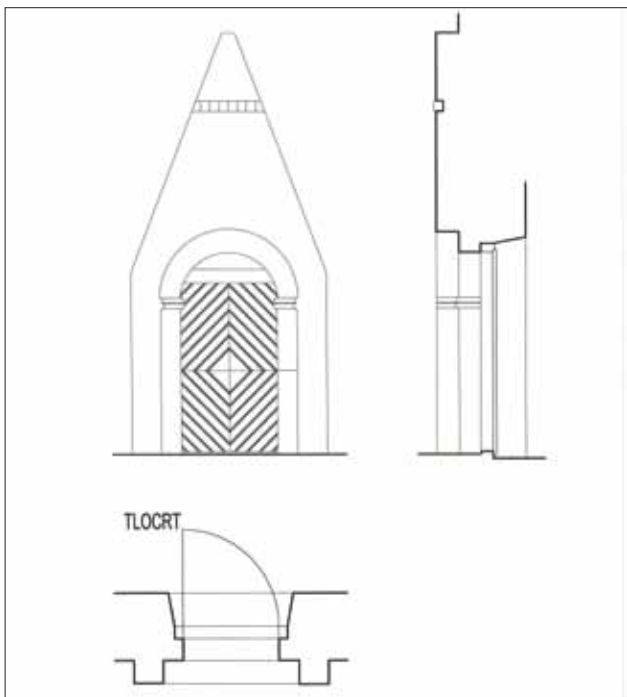
21 Romanički portal na zapadnome pročelju – pogled, tlocrt, presjek (crtež: D. Zahirović)
West facade Romanesque portal – view, layout, cross-section (drawing: D. Zahirović)

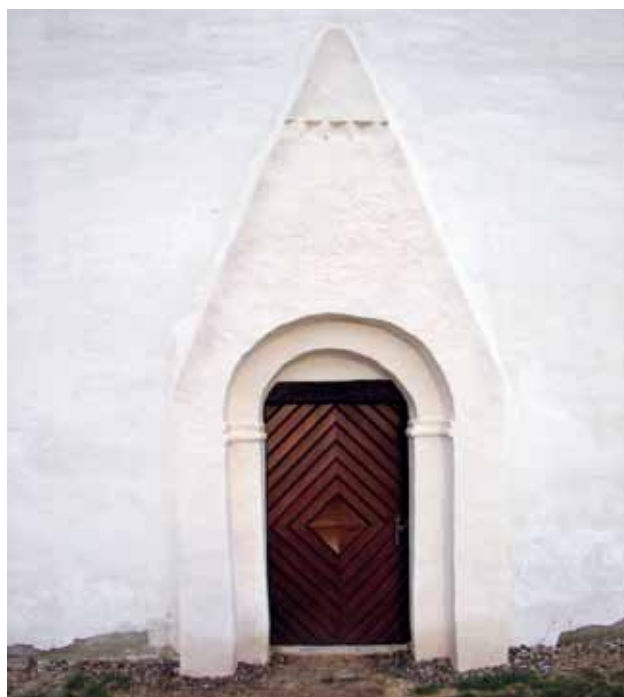
22 Romanički portal na zapadnome crkvenom pročelju (foto: R. Ivanušec, fototeka MK AKOSB)
West facade Romanesque portal (photo: R. Ivanušec, photo archives of MK AKOSB)

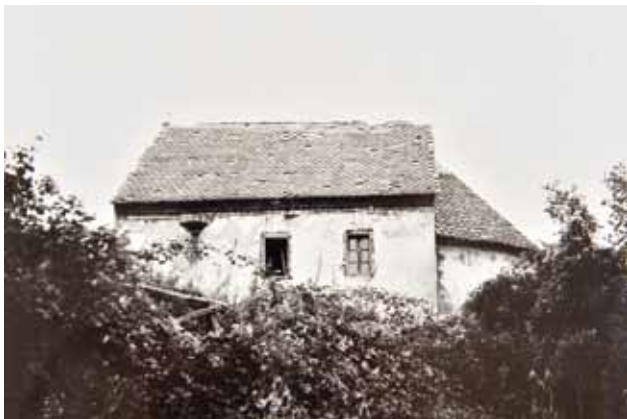
23 Južno crkveno pročelje – djelomično očuvani romanički prozor empure i romanički prozori preoblikovani u baroknoj obnovi, stanje 1968. (foto: B. Kralik, fototeka MK AKOSB)

South church facade partly preserved Romanesque window of the matroneum and Romanesque windows, state 1968 (photo: B. Kralik, photo archives of MK AKOSB)

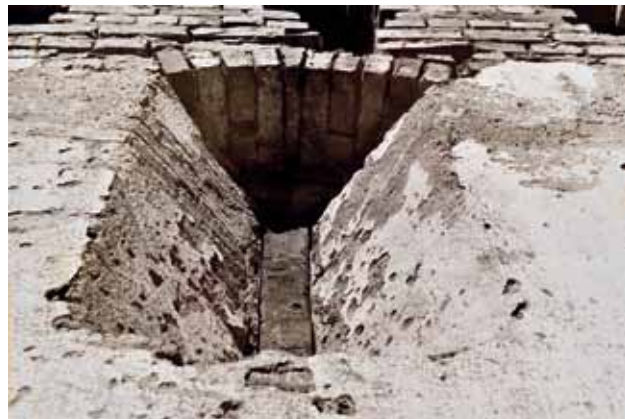
24 Južno crkveno pročelje – prozor empure, stanje 1968. (foto: B. Kralik, fototeka MK AKOSB)

South church facade window of the matroneum, state 1968 (photo: B. Kralik, photo archives of MK AKOSB)

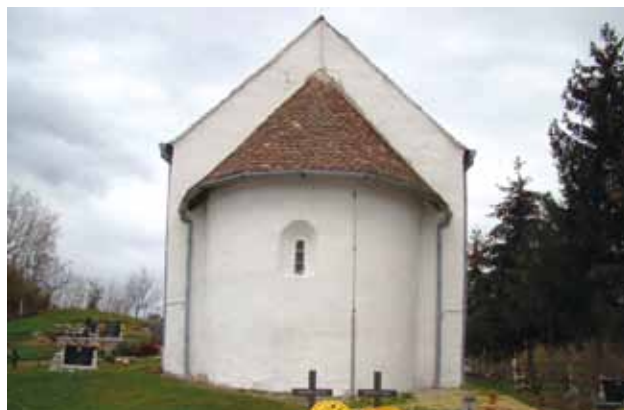
26 Prozor polukružnoga crkvenog svetišta, stanje nakon obnove,
stanje 2009. (foto: R. Ivanušec, fototeka MK AKOSB)

Window of the semi-circular church sanctuary, state after renovation,
state 2009 (photo: R. Ivanušec, photo archives of MK AKOSB)

Iako je prozor u središnjoj osi svetišta neko vrijeme bio zazidan, i s vidljivim oštećenjima polukružnog nadvoja prozorske niše, prozor na svetištu je sačuvao svoju izvornu svijetlu visinu i širinu, uključujući i skošenje prozorske niše. Polukružna niša romaničkoga prozora, gledajući s unutrašnje strane, ima veličinu 105 x 62 cm. Skošnje špaleta određeno je prikonom od 60°. Špaleta prozorske niše do profilacije za ostakljenje iznose 32,5 cm. Profilacija za ostakljenje izvedena od romaničkih opeka debljine 5 cm koje su okomito uzidane u zid svetišta. Na sjevernoj špaleti prozora profilacija ima širinu od 8 cm, a na južnoj 6 cm. Svijetli otvor prozora završava polukružno, visina mu je 69 cm, a širina 21 cm (sl. 25, 26).

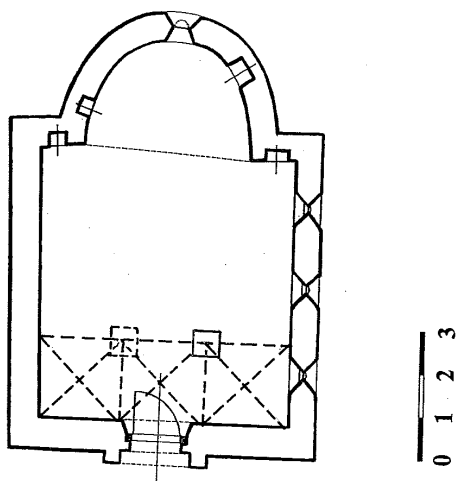
27 Tlocrt crkve s emporom (crtež: Ž. Perković, MK AKOSB)

Ground plan of the church with the matroneum
(drawing: Ž. Perković, MK AKOSB)

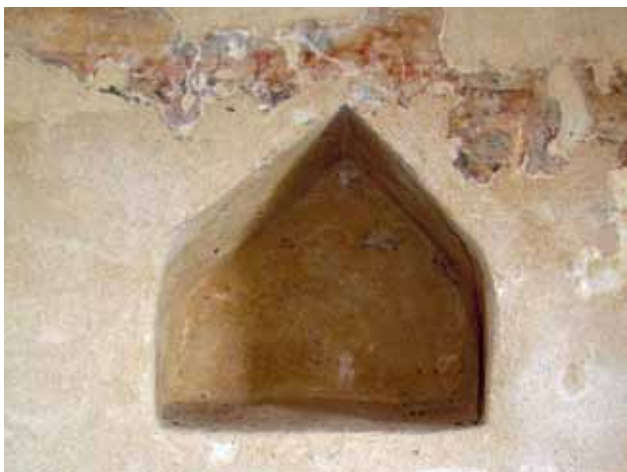
28 Zidna niša (kustodija) na južnoj strani polukružnoga svetišta
(foto: R. Ivanušec, fototeka MK AKOSB)

Wall niche (custodia) on the south side of the semi-circular sanctuary
(photo: R. Ivanušec, photo archives of MK AKOSB)

je poslije zatvoren. Osim ovog zazidanog otvora, istražnim je radovima otkriveno ukupno četiri romaničke zidne niše (kustodije), od kojih se dvije nalaze na prednjoj strani trijumfalnog luka, a druge dvije u polukružnome svetištu. Dvije zidne niše na zidu trijumfalnog luka i ona na južnoj strani svetišta imaju uobičajen jednostavan pravokutni oblik, s nadvojem u obliku zabata koji je izveden s dvije

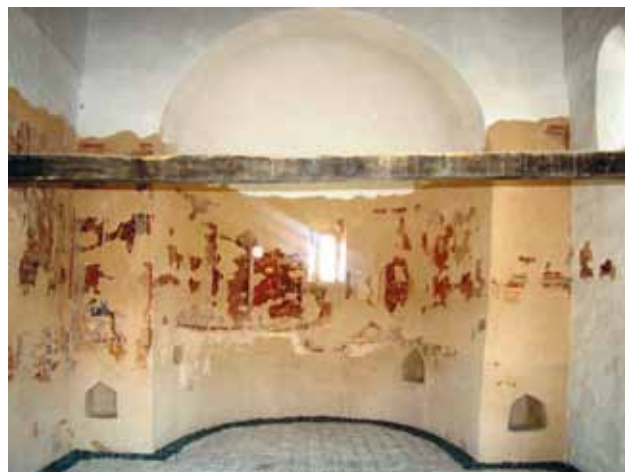
29 Fragmenti fresaka u polukružnome svetištu
(foto: R. Ivanušec, fototeka MK AKOSB)

Fresco fragments in the semi-circular sanctuary
(photo: R. Ivanušec, photo archives of MK AKOSB)

Na sjevernom se zidu nalazi fragmentarno očuvana slikana kompozicija odijeljena horizontalnom linijom u dvije zone. U gornjoj zoni u pravokutnom se polju nalazi stojeći lik sveca i pokraj njega klečeći lik u stavu molitve. Figura stojećega sveca oštećena je u predjelu lica, odjevena je u kraći smeđi himation ispod kojeg se nalazi plavi hiton. Ispod plašta naziru se vješto naslikane bose noge koje upućuju na to da je riječ o Kristu koji se po običaju slika bos (sl. 30).

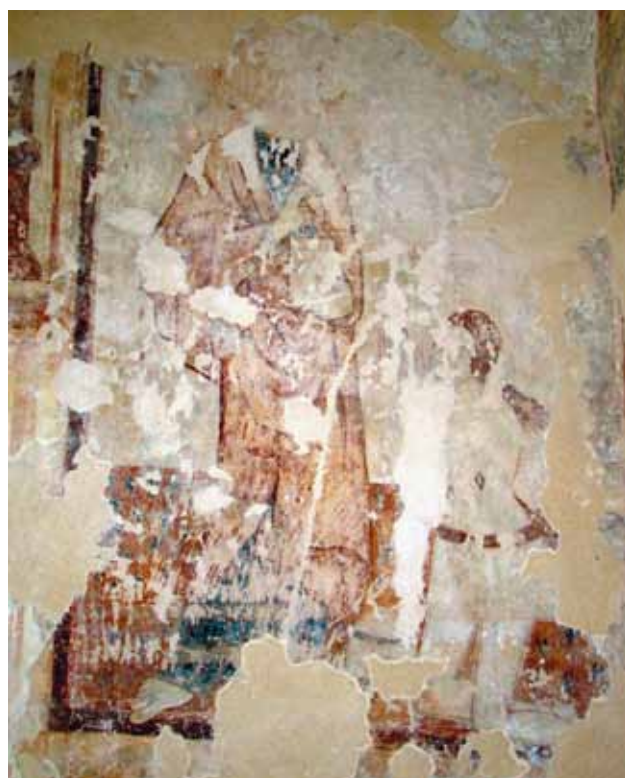
30 Fragment freske na sjevernome crkvenom zidu
(foto: R. Ivanušec, fototeka MK AKOSB)

Fresco fragments on the north church wall
(photo: R. Ivanušec, photo archives of MK AKOSB)

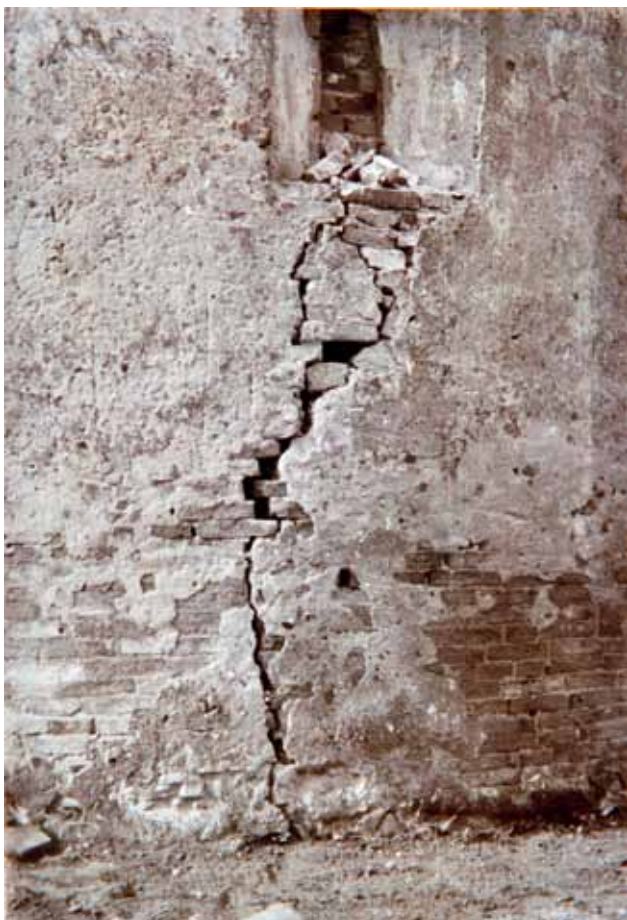
31 Crkva sv. Martina, Lovčić, 13. st., napuknuće zida polukružnoga svetišta uzrokovano potresom 1964. (foto: D. Krstić)

Saint Martin's Church, Lovčić, 13th century, cracked wall of the semi-circular sanctuary caused by an earthquake in 1964 (photo: D. Krstić)

.....
35 Izrazita napuknuća zida crkva je imala na spoju crkvenoga svetišta i broda, na zidu trijumfalnog luka, te posebno u središnjoj osi polukružnoga svetišta ispod prozora.

loše. Crkva je u to vrijeme bila u zapuštenom i derutnom stanju s vidljivim oštećenjima ziđa koja su nastala nakon potresa 1964. (sl. 31).

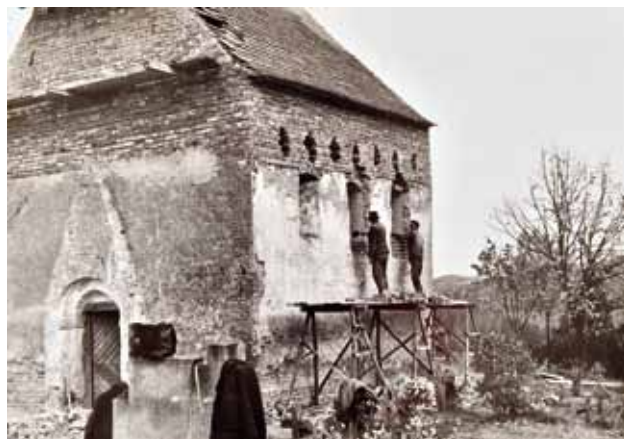
32 Obnova crkve sv. Martina u Lovčiću 1968./69., pogled s jugozapada (foto: B. Kralik, fototeka MK AKOSB)

Renovation of Saint Martin's Church in Lovčić, 1968/69, view from the south-west (photo: B. Kralik, photo archives of MK AKOSB)

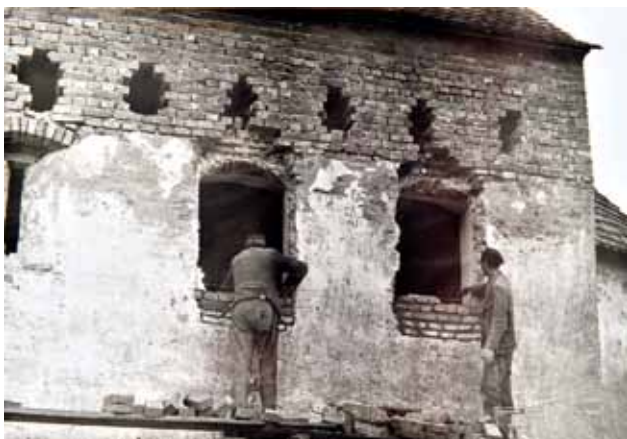
33 Obnova crkve sv. Martina u Lovčiću 1968./69. – rekonstrukcija romaničkih prozora na južnom zidu crkvenoga broda (foto: B. Kralik, fototeka MK AKOSB)

Renovation of Saint Martin's Church in Lovčić, 1968/69 - reconstruction of the Romanesque windows on the southern wall of the church nave (photo: B. Kralik, photo archives of MK AKOSB)

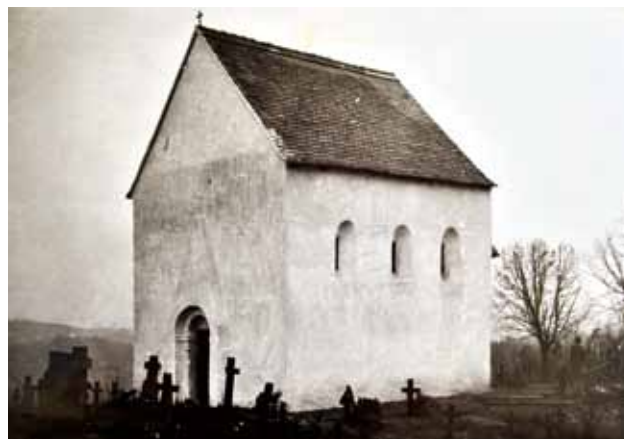
34 Crkva sv. Martina u Lovčiću – stanje nakon obnove 1968./69. – pogled s jugozapada (foto: B. Kralik, fototeka MK AKOSB)

Saint Martin's Church in Lovčić – state after the renovation 1968/69 – view from the south-west (photo: B. Kralik, photo archives of MK AKOSB)

Zbog trošnosti i novonastalih oštećenja od potresa crkva je u cijelosti obnovljena 1968. – 1969. Posljednja cjelovita obnova crkve sv. Martina izvedena je od 1998. do 2010. u sklopu višegodišnjih zaštitnih konzervatorsko-restauratorskih radova obnove crkve koju je vodio Hrvatski restauratorski zavod iz Zagreba.²² Za potrebe tih radova arheološka istraživanja na prostoru crkve sv. Martina proveo je Muzej Brodskog Posavlja.²³

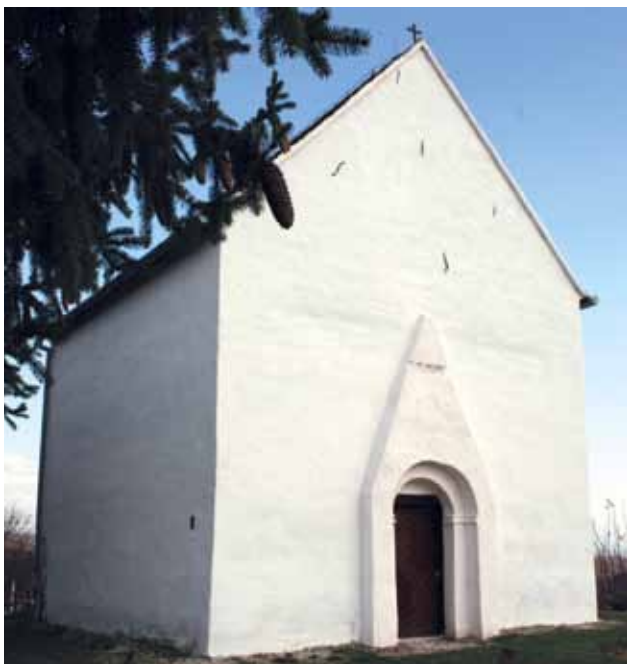
35 Crkva sv. Martina, Lovčić, 12.-13. st., pogled s jugozapada (foto: D. Perković, fototeka MK AKOSB)

Saint Martin's Church in Lovčić, 12-13th centuries, view from the south-west (photo: D. Perković, photo archives of MK AKOSB)

Crkva sv. Martina jednobrodna je romanička sakralna građevina zaključena polukružnim svetištem. Omanja romanička crkva tlocrtnih dimenzija (10,65 x 6,90 m) smještena je na groblju naselja Lovčića, na maloj zaravni na lokalitetu *Glavica* koja je na jugozapadnoj strani povezana s čunjastim brdom koje mještani naselja zovu *fratrovac*. Prostorna dispozicija crkve i neki pokazatelji u

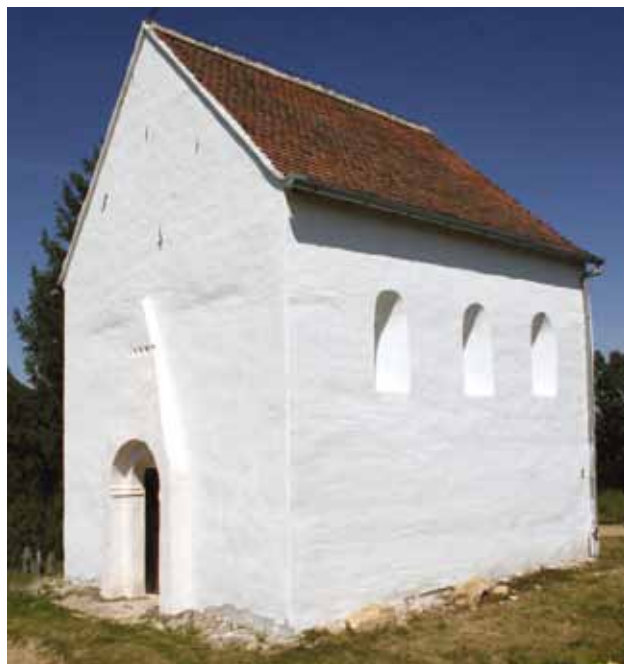
36 Crkva sv. Martina, Lovčić, 12.-13. st., pogled sa sjeverozapada (foto: D. Perković, fototeka MK AKOSB)

Saint Martin's Church, 12-13th centuries, view from the north-west (photo: D. Perković, photo archives of MK AKOSB)
