Utvrda Gračanica-Lehowacz

Konzervatorsko – arheološko istraživanje i obnova

UDK: 725.182.025.3(497.5Cernik)
Izvorni znanstveni rad/Original Scientific Paper
Primljen/Received: 12. 2. 2012.

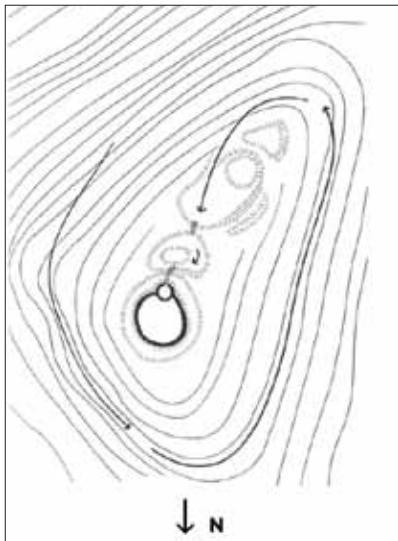
2 Situacija Gračenice-Lehowaca (1 : 5 000; shematski prikaz Z. Horvat, R. Ivanušec)
Situation Gračenica-Lehowacz (1:5000; schematics by Z. Horvat, R. Ivanušec)

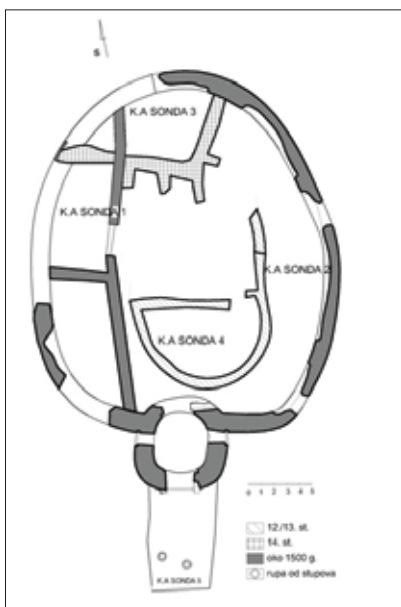
3 Tlocrt prizemlja
(crtež: D. Zahirović)
Ground floor layout
(drawing: D. Zahirović)

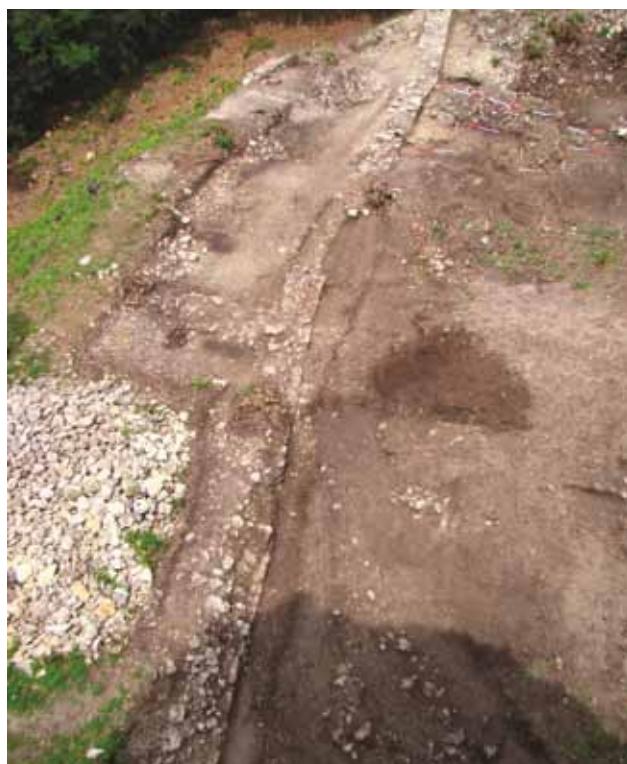
4 Ostaci zida palasa i građevnoga sklopa s kontraformama
(foto: R. Ivanušec)

The remains of the palace wall and the building structure with buttresses (photo: R. Ivanušec)

Na sjevernome prostoru unutar utvrde u sondi 3/2010. otkopom površinskoga sloja debljine 0,30 m, dijelom su otkriveni temelji drugoga starijega građevnog sklopa koji je mogao imati četiri kontrafora, što se može prosuditi po temeljima koji su dimenzija oko 1,45 do 1,50 m, a razmak među njima je 1,80 do 2 m. Građevni je sklop orientiran u smjeru zapad – istok, dimenzija oko 9,90 m, širina mu je 8,80 m, a zidovi su debljine 0,90 do 1,09 m. Razina je građevine na -1,05 m od nulte točke mjerjenja, što nije izvorna razina, već ona do koje smo došli u ovoj fazi istraživanja. Debljina ziđa, kao i ostala obilježja zidanja i tlocrta te keramički nalazi smještaju ga u 14. st. (sl. 3). Taj građevni sklop nije u cijelosti otkriven, a preko njega je u kasnijoj fazi oko 1500. izgrađen zid palasa.

U sondi 1/2010. ispod površinskoga sloja debljine od 0,25 do 0,30 m u cijelosti je otkriven uzdužni zid palasa – građevine koja je mogla imati gospodarsku namjenu u prizemlju, a stambenu na prvom katu, kao što je bilo uobičajeno na srednjovjekovnim burgovima i kaštelima (npr. Ružica, Ozalj – Žitnica, Đurđevac, Cesargrad i dr.).¹⁸ Otkrivenim zidom palasa odvaja se zapadni gospodarski dio utvrde od dvorišta. Zid palasa prostire se u smjeru sjever – jug i na središnjem se dijelu zaobljava prateći vanjski obodni zid. Uzdužni je zid palasa dimenzija 24,06 m, debljine oko 0,88 m, a presječen je ulaznim vratima širine 2,10 m. (sl. 3, 4). Zidovi palasa građeni su od lomljenog kamena vapnenca, slaganog u vodoravne nizove (dimenzije kamena su: 12 x 20, 10 x 20, 12 x 17 i 12 x 19 cm). Ispuna zida palasa

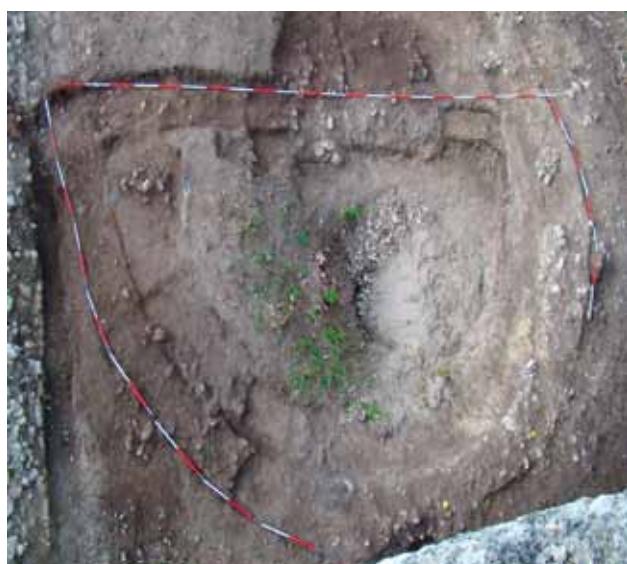
5 Ostaci građevnoga sklopa – polukružnog zida (foto: R. Ivanušec)
The remains of the building complex - semicircular wall (photo: R. Ivanušec)

Arheološkim istraživanjima unutar utvrde otkriveni su ostaci dvaju starijih građevnih sklopova. U sondama 2 i 4, na relativnoj dubini od 0,30 m, otkriveni su ostaci obodnoga zida, debljine 0,74 m, vjerovatno starije utvrde (sl. 3, 5). Sondon 4/2010. otkriven je nastavak zida istoga građevnog sklopa, koji je ovalna tlocrta, unutar kojeg smo utvrdili moguće ostatke kružne branič kule (sl. 3, 5). Dimenzije su otkrivenoga građevnog sklopa 10,12 x 5,62 m, a

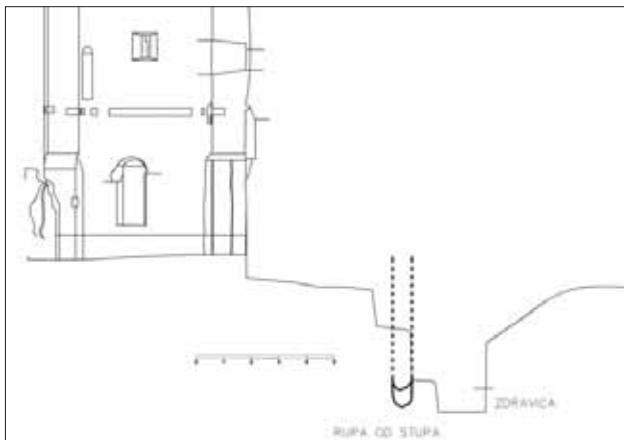
6 Presjek K. A. sonde 5 u grabi, sjever-jug, ispred ulazne kule
(crtež: I. Benić)

Cross-section of K. A. probe 5 in a ditch, north-south, in front of the gatehouse (drawing: I. Benić)

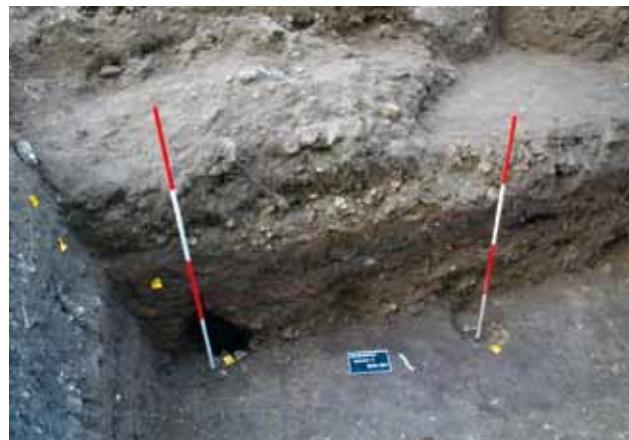
7 Ostaci rupe od stupova u K. A. sondi 5 (foto: I. Benić)

The remains of a hole left by pillars in the K. A. probe 5 (photo: I. Benić)

Arheološkim istraživanjima ispod površinskoga sloja otkrivene su kamene strukture ispred ulazne kule, koje su se protezale u dužini oko 4 m (dva hvata). Južni dio sonde 5/2011., gdje je grada dublja, iskopali smo do pojave zdravičnoga sloja. Na tom dijelu sonde ispod površinskog humusa zamijećeni su arheološki kulturni slojevi s pokretnim arheološkim nalazima nastali zbog višekratnog zaspavanja grabe tijekom vremena. Ispod tih slojeva uočen je goreni sloj crno-crvene zapećene zemlje, a ispod njega otkriveno su dvije rupe od stupova promjera 0,30-0,40 m (sl. 7). Stjenke rupa bile su obložene kamenim oblutcima

poslaganim u krug i ukopane u žućkasto pjeskoviti sloj zdravice. Rupe od stupova blago su ukošene u smjeru jugo-zapada pa je moguće da je prilaz na most bio s te strane, jer je pogodniji nego s jugoistočne, koja je vrlo strma.

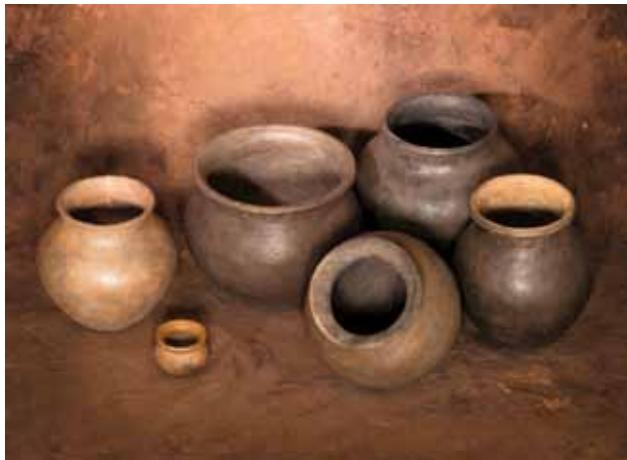
8 Keramika – kasni srednji vijek, 13./15. st. (foto: M. Topić)
Ceramics – the late Middle Ages, 13th/15th centuries. (photo: M. Topić)

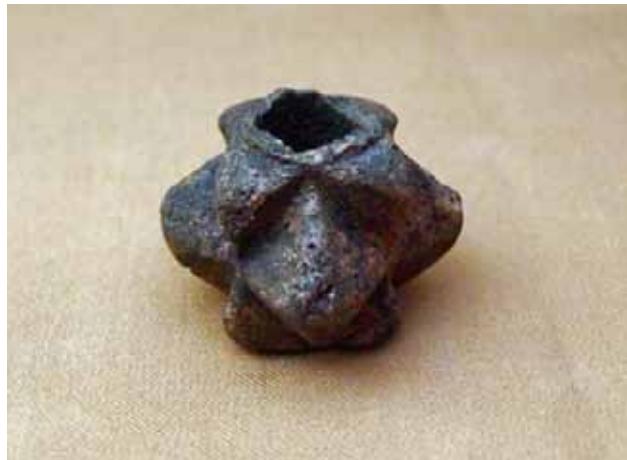
9 Buzdovan – 13./14. st. (foto: M. Topić)
Mace – 13th/14th centuries (photo: M. Topić)

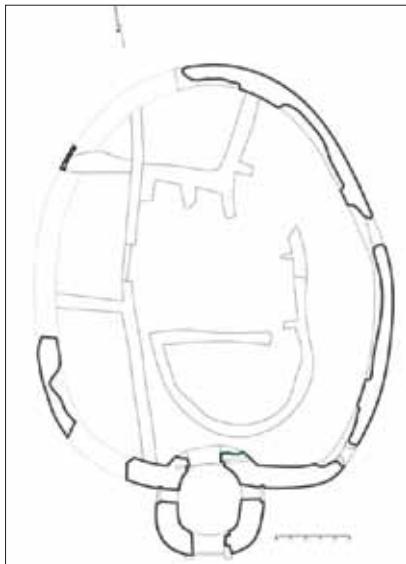
10 Gračanica – tlocrt prizemlja
(foto: D. Zahirović)
Gračanica – ground floor layout
(photo: D. Zahirović)

Ova ulazna kula kao da je kopija mnogo starije ulazne kule Bedemgrada, templarskog burga kod Našica, ali je među njima gotovo 200 godina razlike. Iza monumentalne ulazne kule više nema vidljivih zidova utvrde Bedemgrada, ostao je samo prostor, obuhvaćen grabom i nasipom, kružna tlocrta, koji je mogao potjecati iz kasnijeg doba. Možemo samo pretpostaviti da se radi o ugledanju investitora i arhitekta Gračanice-Lehowcza na koncepciju ulazne kule Bedemgrada. Ulazna je kula Gračanice-Lehowcza ujedno i jedina kula i jedini objekt – osim zidina – koji je koliko-toliko očuvan. Kula ima zaobljene uglove, vanjskih dimenzija gabarita 750/780 cm, dok je debljina zidova u prizemlju 140-160 cm, a prema dvorištu manja – 130 cm (sl. 10). Pretpostavljaljalo se da kula ima „vučju

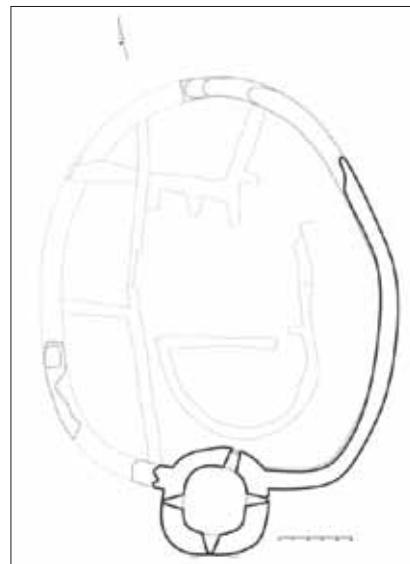
11 Gračanica – tlocrt I. kata (foto: D. Zahirović)
Gračanica – layout of the first floor (photo: D. Zahirović)

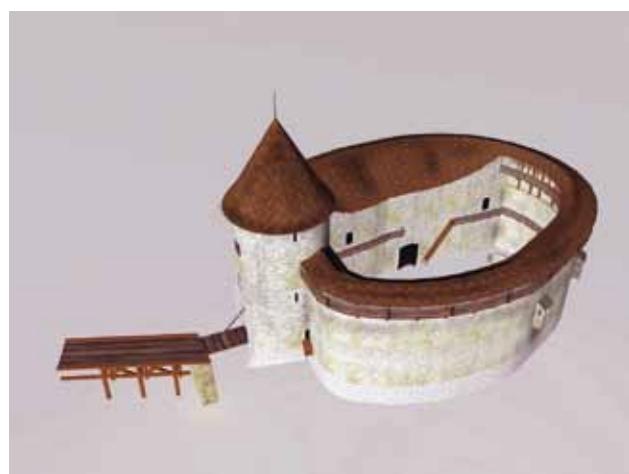
12 Gračanica – 3D prikaz (T. Martinović)
Gračanica – 3D representation (T. Martinović)

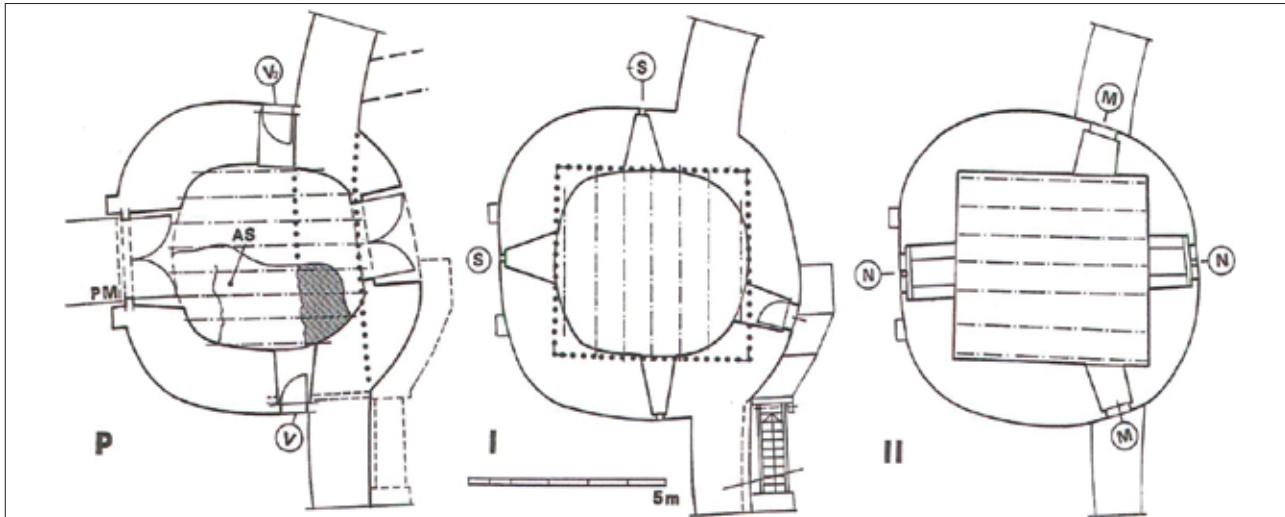
13 Gračanica, ulazna kula – djelomična rekonstrukcija prizemlja, I. i II. kata (crtež: Z. Horvat prema snimci D. Zahirovića)

Gračanica, the gatehouse - partial reconstruction of the ground floor, the first and second floor
(drawing: Z. Horvat based on a photo by D. Zahirovića)

Unutrašnjost prizemlja i I. kata ima zaobljene zidove, tj. prati se vanjski gabarit tlocrta kule ali II. i III. kat, međutim, imaju približno kvadratni tlocrt prostora, bez obzira na zaobljenost zidova s vanjske strane (sl. 13).

Bočni otvor – dva su bočna otvora, koji su vjerojatno služili kao pomoći ulazi – izlazi za pješake (sl. 13, 16), tako da se pokretni most nije morao uvijek spušтati. I ti su otvori jako oštećeni, pa je čak onaj na istočnoj strani danas bez nadvoja niše, koji je – sudeći po petama nadvoja

Taj se kat razlikuje od donjega po drukčijemu tlocrtu: zidovi su stanjeni, a kutovi prostorije više nisu zaobljeni već imaju približno 90 stupnjeva (sl. 13). Debljina je zidova promjenljiva, jer je iznutra prostor pravokutan, a izvana zaobljen: to je najviše 127 cm, tj. oko 4 stope. Drugi je kat bio providjen izlazima na stražarske staze (braništa)

Vrata prema stražarskim stazama bila su smještena u osi zidine, što sugerira postojanje drvenoga braništa na vrhu zidine, kao što je uobičajeno na obodnim zidovima kaštelja potkraj 15. st. u nas i u okolnim zemljama (sl. 13). Oboje su vrata izgubila svoje dovratnike – južni je jako oštećen

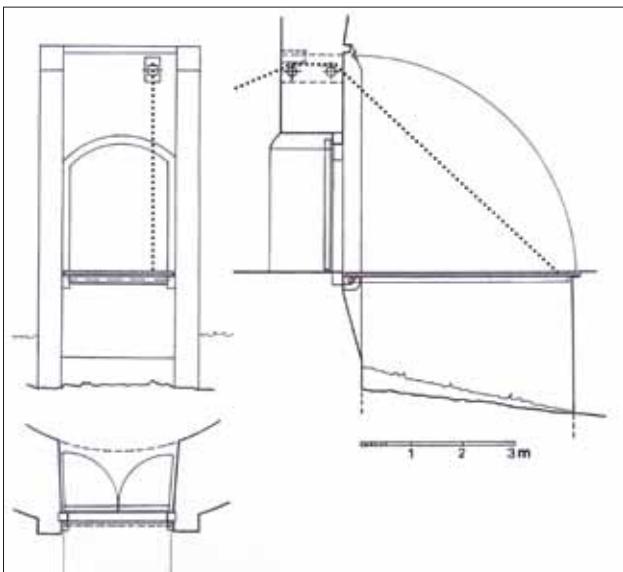
14 Gračanica, ulazna vrata utvrde
(crtež: Horvat, Z. prema snimci D. Zahirovića)

Ulazna, vanjska vrata imala su svijetli otvor, približne veličine 195/245 cm, te segmentni nadvoj dovratnika – koji je nestao, i niše (sl. 14, 15). Krila su nosili ležaji, upušteni u kamen konstrukcije, i dolje i gore. Dovratnik vjerojatno nije bio profiliran. Donji dio vrata – prag mogao je biti snižen u kasnijim razdobljima, međutim, moguće je utvrditi visinu

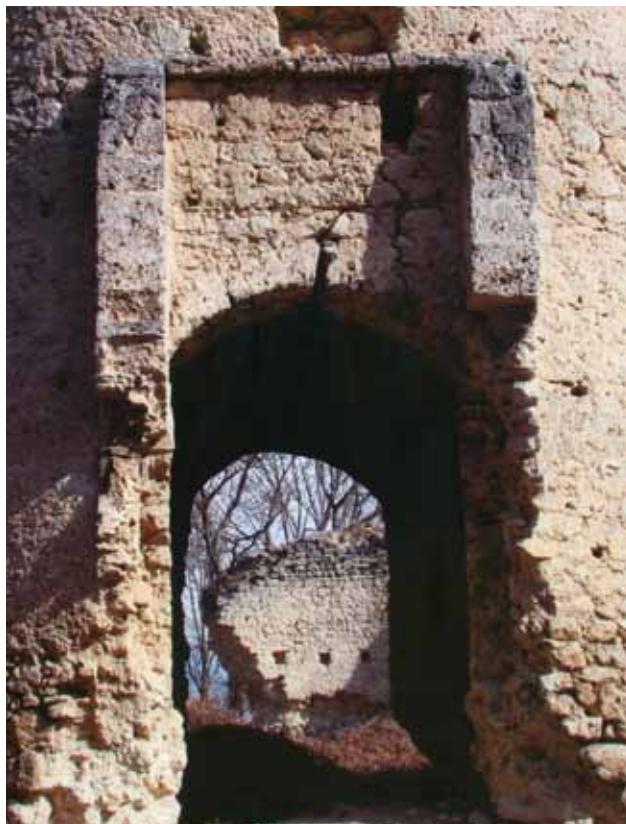
15 Gračanica, ulaz i pogled u unutrašnjost (foto: R. Ivanušec)

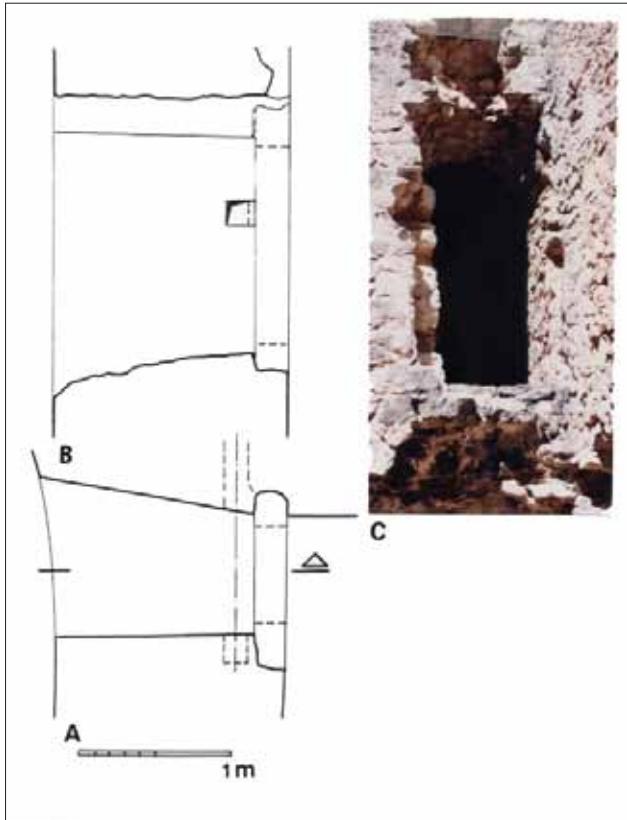
16 Gračanica, ulazna kula, pomoći ulaz na desnoj strani kule – tlocrt, presjek i foto postojećega stanja (crtež: Z. Horvat)

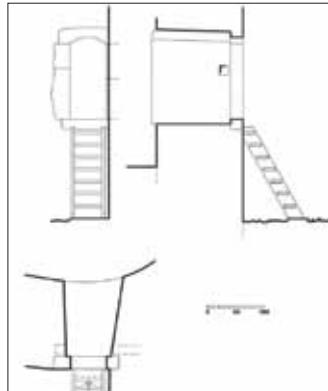
17 Gračanica, ulazna kula – pomoći ulaz na desnoj strani (sl. 16)
– rekonstrukcija – tlocrt, presjek i pogled izvana i iznutra (crtež: Z. Horvat)

Gračanica, gatehouse - the ancillary entrance on the right side (Fig. 16)
– reconstruction – layout, cross section and a view from the outside (drawing: Z. Horvat)

– najvjerojatnije bio segmentan. S obzirom na kasnije snizivanje razine poda u prostoru kule, otvori su danas povušteni te se na prvi pogled doimaju kao samostrelnice – puškarnice, no pomni pregled ostataka niše i tragova okvira, pokazuje da su to bila vrata. Međutim, rekonstruira li se dovratnik, on je mnogo manji od normalnih vrata u srednjem vijeku, pa su i vrata za ulaz na I. kat ove kule bila tek 59/138 cm! Dakle, lijeva su bočna vrata u prizemlju ulazne kule mogla imati – približno – svjetli otvor oko 70/150 cm, a desna su pomoćna vrata bila još nešto manja – oko 64/130 cm.

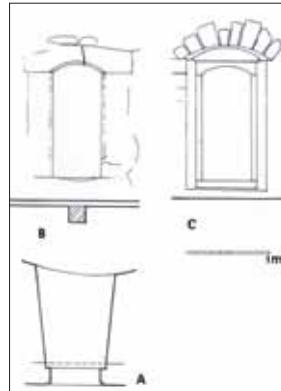
18 Gračanica, ulazna kula,
vrata na I. katu – tlocrt i pogled izvana i iznutra (crtež: Z.
Horvat)

veličina vrata, mjerena u sredini otvora je 59/138 cm, dakle otvor je vrlo mali, i sličan onima u prizemlju: on je tek toliki da čovjek može proći. Uzdignuti je prag ipak otvor činio povoljnijim za samo ulazeњe. Dovratnik je od supljikavog kamena te mu je površina prilično oštećena. S vanjske su strane ostali sačuvani ležaji drvenih konzola, koje su nosile galeriju za pristup do vrata. (sl. 19) Ta je galerija bila kratka, a, po svemu sudeći, bila je povezana stubištem s nešto nižom galerijom, koja je tekla po sredini visine južne zidine.

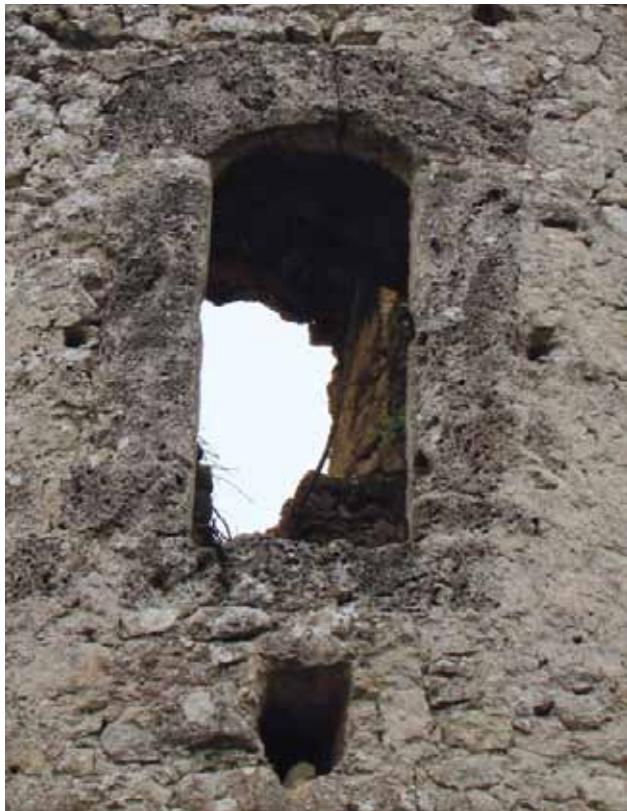
19 Gračanica, ulazna kula na I. katu – pogled izvana (foto: R. Ivanušec)
Gračanica, gatehouse on the first floor – exterior view (photo: R. Ivanušec)

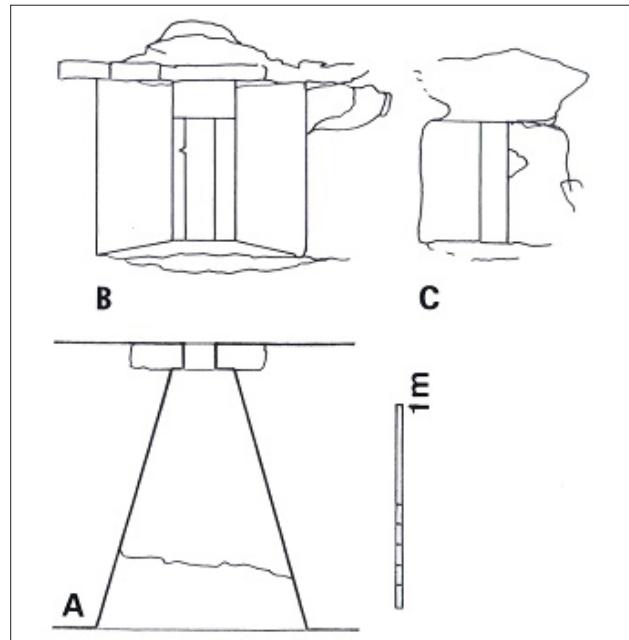
20 Gračanica, ulazna kula, otvor „S“ na I. katu (samostrelnica, tj. otvor za djelovanje samostrelom?) – tlocrt i pogledi izvana i iznutra (crtež: Z. Horvat)

Gračanica, gatehouse, "S" opening on the first floor (i.e. crossbow area, i.e., embrasure for the use of a crossbow) - layout and views from the outside and inside (drawing: Z. Horvat)

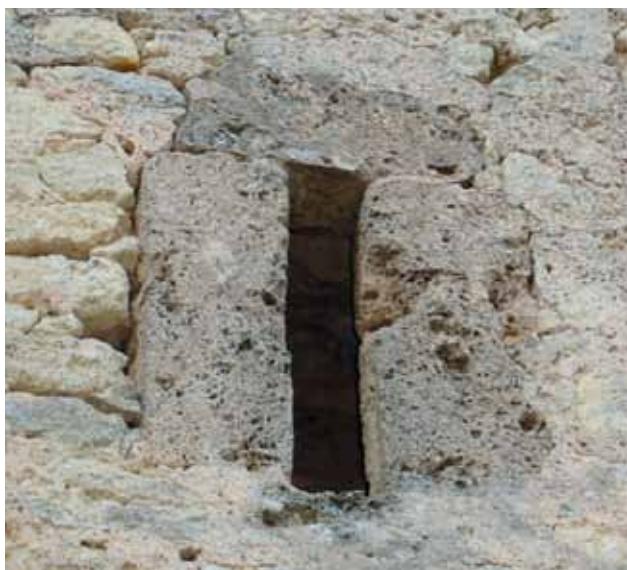
21 Gračanica, ulazna kula, otvor (sl. 20) na I. katu, pogled izvana (foto: R. Ivanušec)
Gračanica, gatehouse, opening (fig.20) on the first floor - exterior view (photo: R. Ivanušec)

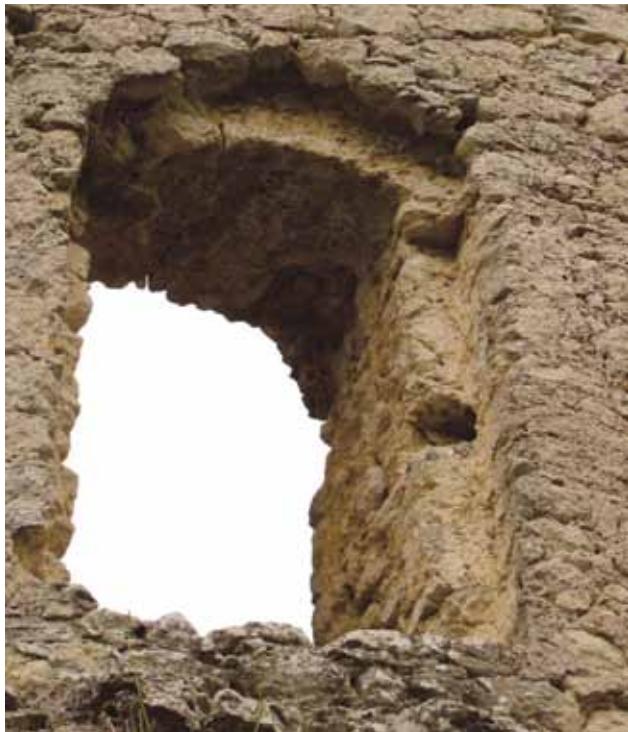
22 Gračanica, ulazna kula, izlaz na branište s II. kata – pogled izvana (foto: R. Ivanušec)

Gračanica, gatehouse, exit to the ramparts from the second floor - a view from the outside (photo: R. Ivanušec)

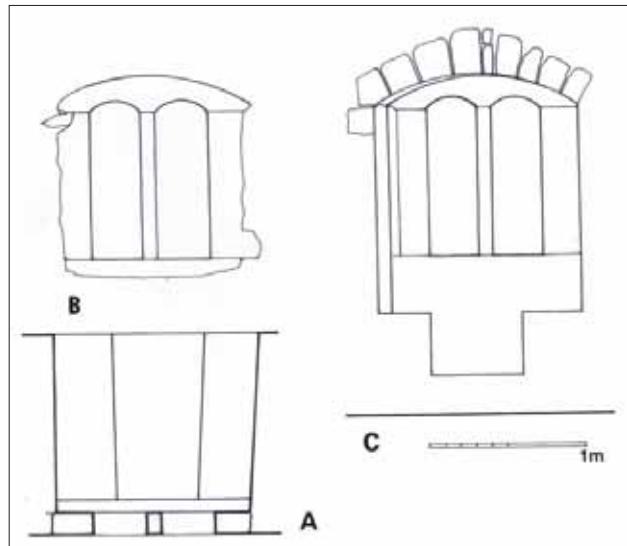
23 Gračanica, ulazna kula, prozor na II. katu („češki prozor“) – rekonstrukcija – tlocrt, pogled izvana i iznutra (crtež: Z. Horvat)

Gračanica, gatehouse, window on the 2nd floor ("Bohemian Window") - reconstruction - layout, view from the inside and outside (drawing: Z. Horvat)

²⁴ Autor mora ispraviti svoje ranije mišljenje da je to bifora, nakon što je prozor pregledao sa skele, iz blizine: zaključak je da je ta bifora zapravo reducirani „češki prozor“. Horvat, Z. (1997): 51, 53.

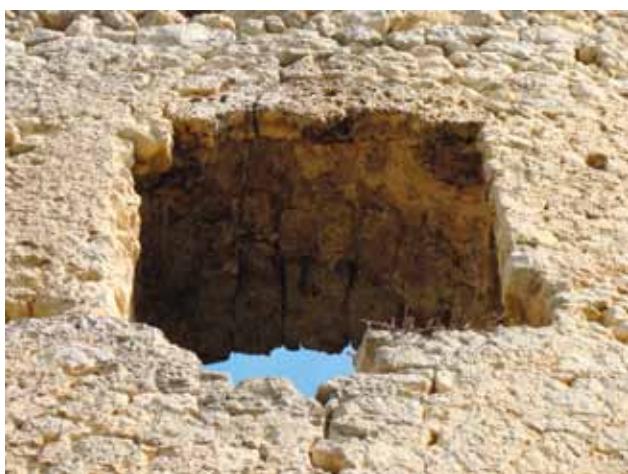
24 Gračanica, ulazna kula, prozor II. kata iznad ulaznih vrata (sl. 22) – današnje stanje, pogled izvana (foto: R. Ivanušec)

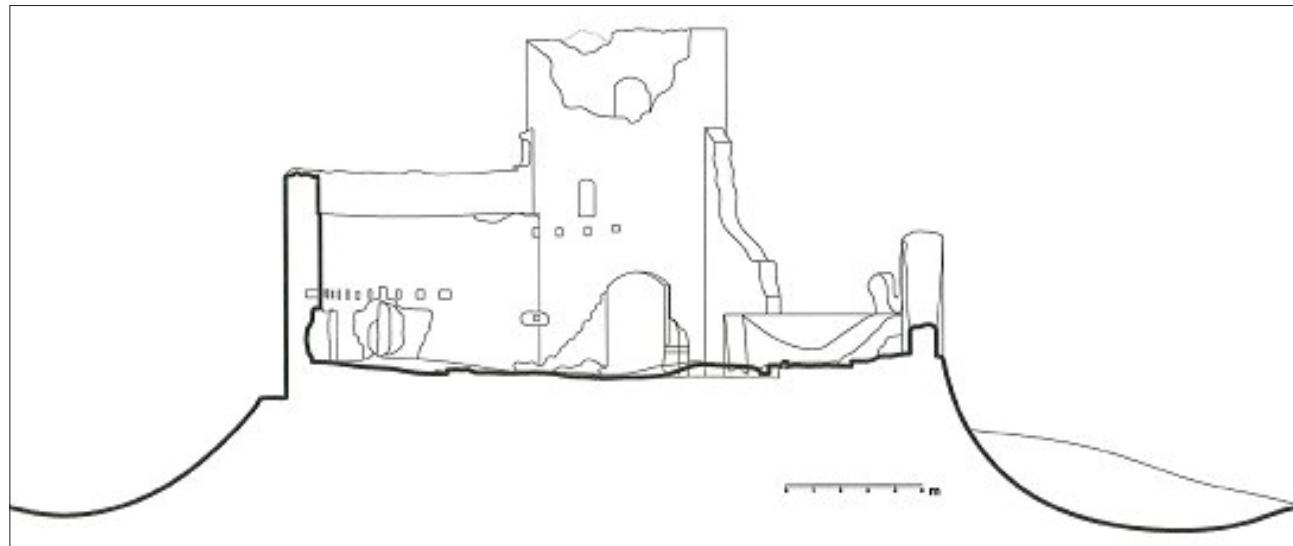
25 A Gračanica – presjek I – Z i pogled prema ulaznoj kuli, današnje stanje (foto: D. Zahirović)

Gračanica - section I - Z and a view towards the gatehouse, current situation (photo: D. Zahirović)

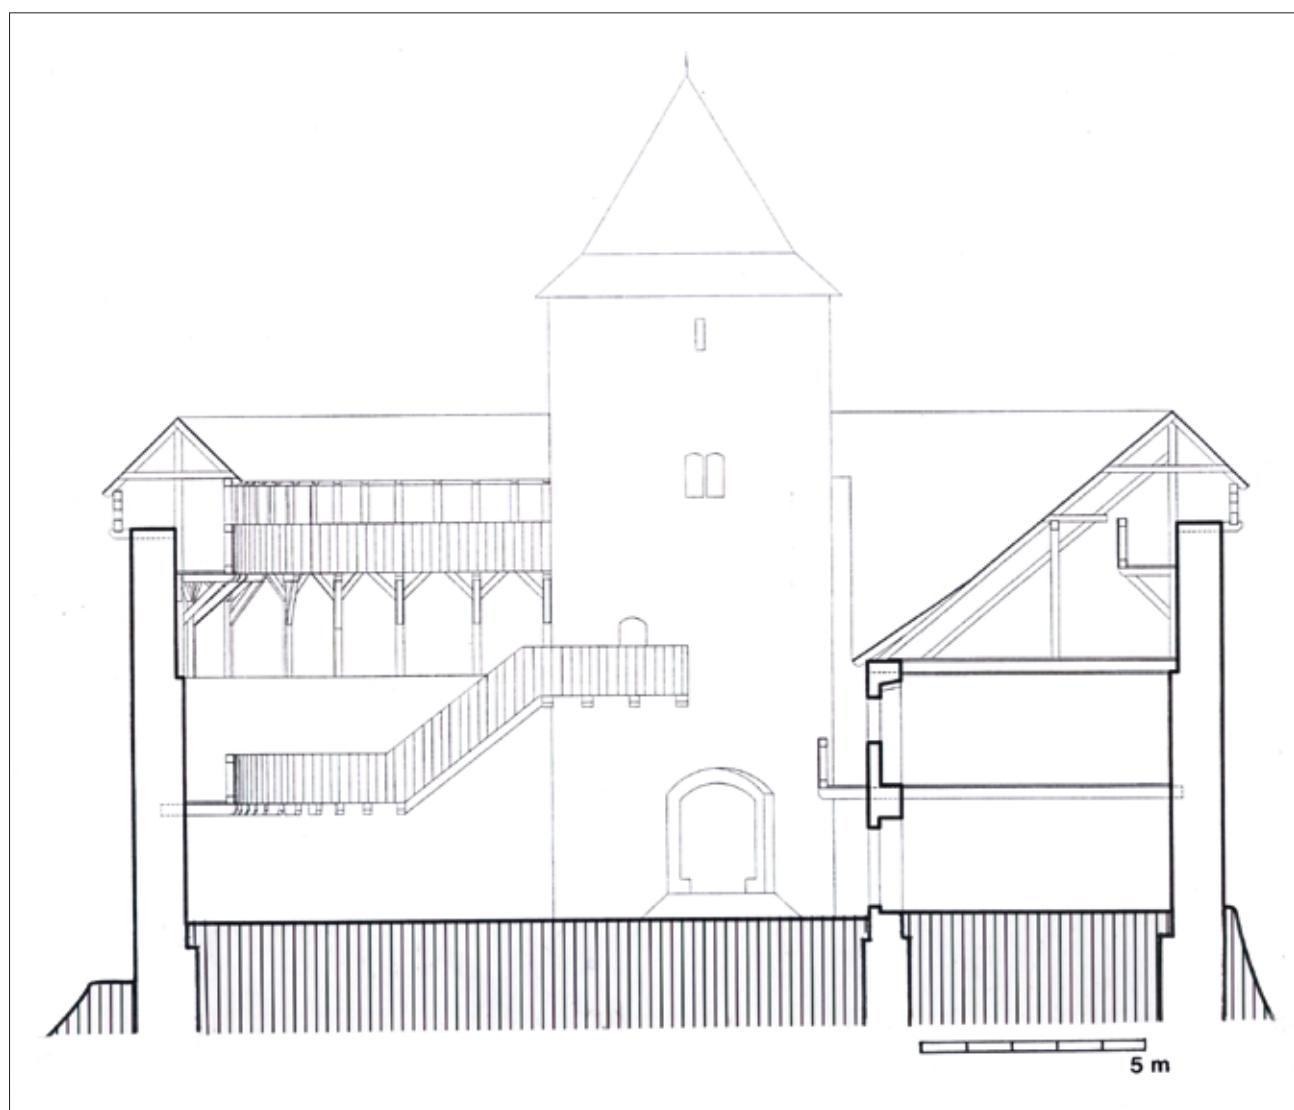
25 B Gračanica – presjek I – Z i pogled prema ulaznoj kuli, pokušaj rekonstrukcije (crtež: Z. Horvat na podlozi snimke D. Zahirovića)

Gračanica - section I - Z and a view towards the gatehouse, a reconstruction attempt (drawing: Z. Horvat, based on D. Zahirović footage)

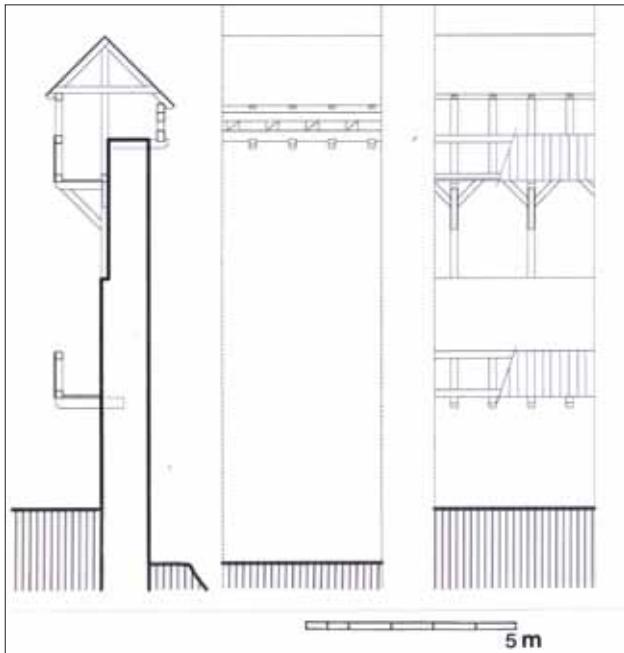
26 Gračanica – detaljan prikaz opreme zidine: presjek, pogled izvana i iznutra (crtež: Z. Horvat)

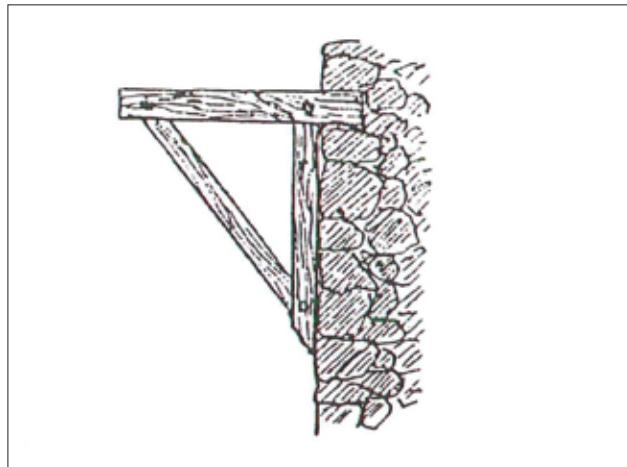
27 Primjer konstrukcije drvene konzolne galerija prema O. Piperu, 1967.
An example of a structure with wooden cantilever gallery by O. Piper, 1967

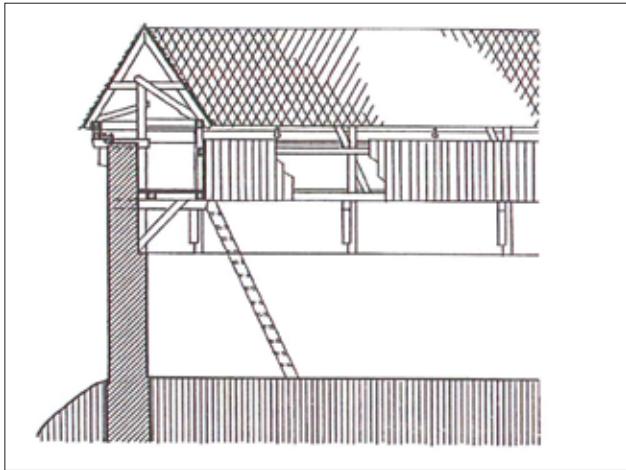
28 A. Djekše (Diex) na Koruškem, protuturski Tabor – sačuvano branište (crtež: P. Fister, 1975.)

Djekše (Diex) in Carinthia, an anti-Turkish camp- preserved ramparts (drawing: P. Fister 1975)

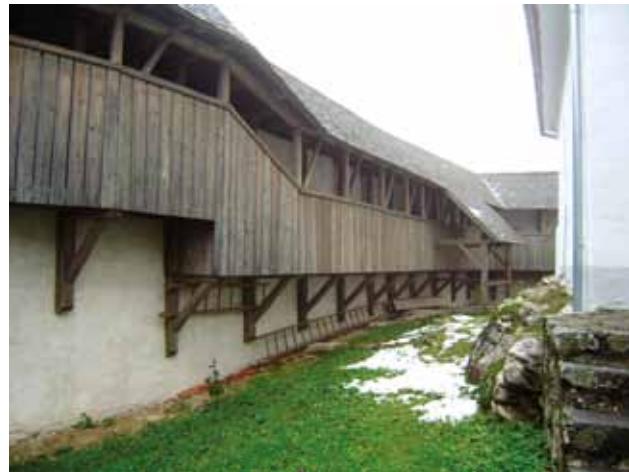
28 B Cerovo kod Grosuplja, Slovenija – rekonstrukcija drvenoga braništa (1994. – 1999.) „protiturskog tabora“ oko crkve sv. Nikole – radove vodila Alenka Železnik (foto: Z. Fumić)

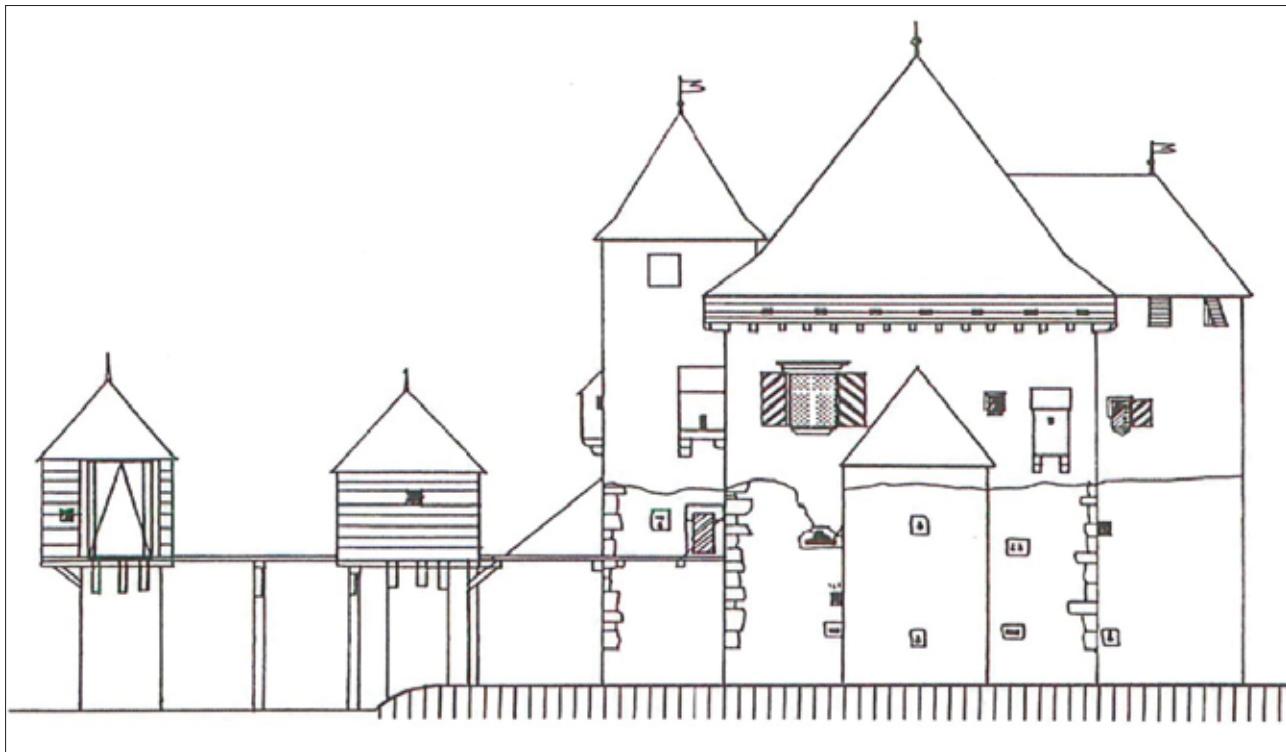
29 Kaštel Konjčina, rekonstrukcija izgleda južne strane kaštela s pokušajem rekonstrukcije prilaza preko mosta: uočiti bočni, pomoći ulaz (crtež: Z. Horvat).

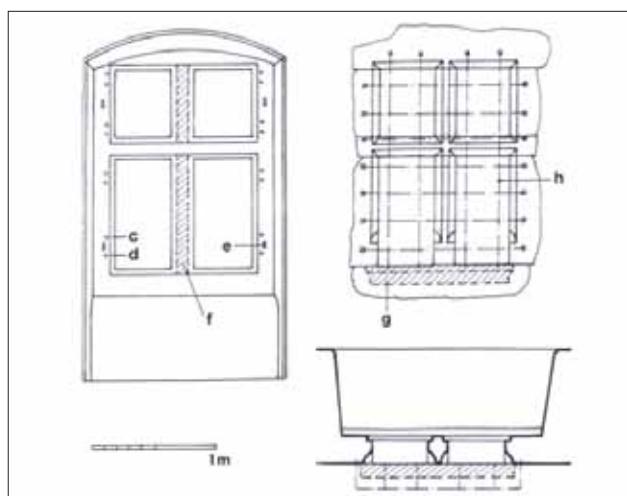
30 Primjeri „čeških prozora“ iz 15. i 16. st.: Ozalj, palas Nikole IV. Zrinskog (crtež: Z. Horvat)

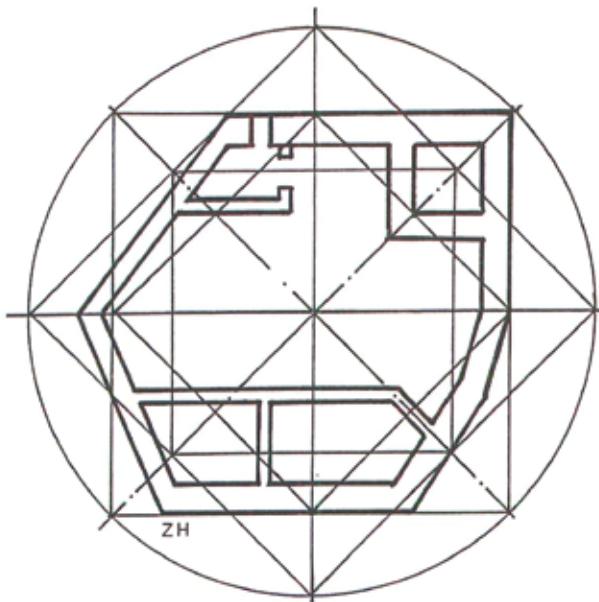
31 Prikaz kvadrangulacije burga Slunja s kraja 14. st. (crtež: Z. Horvat)
An illustration of quadrangulation of the Slunj castle at the end of the 14th century (drawing: Z. Horvat)

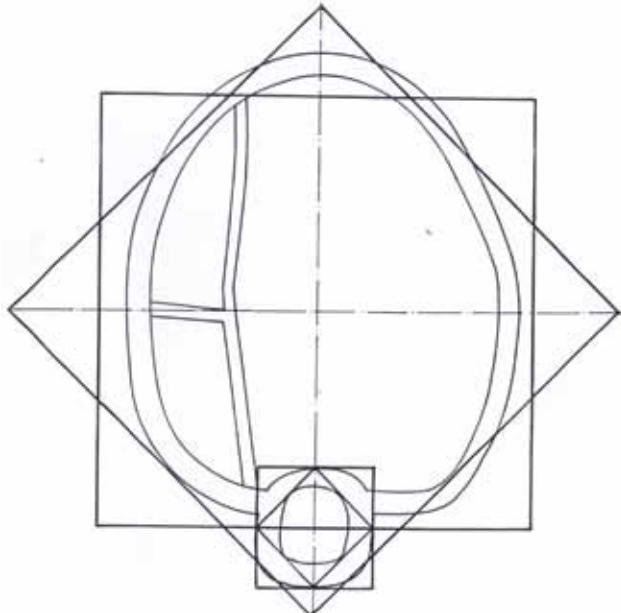
32 Kvadrangulacija tlocrta Gračanice: (A), koja uključuje i tlocrt ulazne kule (B) (crtež: Z. Horvat prema snimci D. Zahirovića)
Quadrangulation of the Gračanica layout: (A), which includes the layout of the gatehouse (B) (drawing: Z. Horvat based on a photo by D. Zahirović)

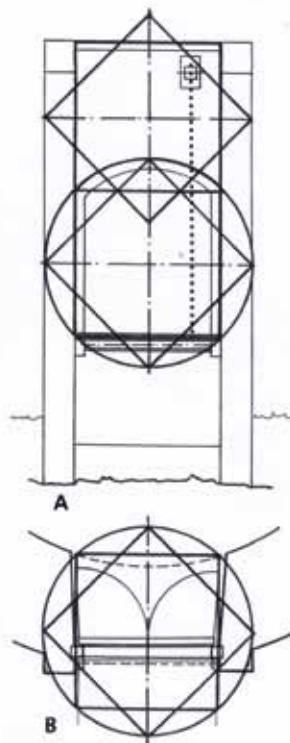
33 Kvadrangulacija ulaza u Gračanicu (crtež: Z. Horvat prema snimci D. Zahirovića)
Quadrangulation of entrance to Gračanica (drawing: Z. Horvat based on photo by D. Zahirović)

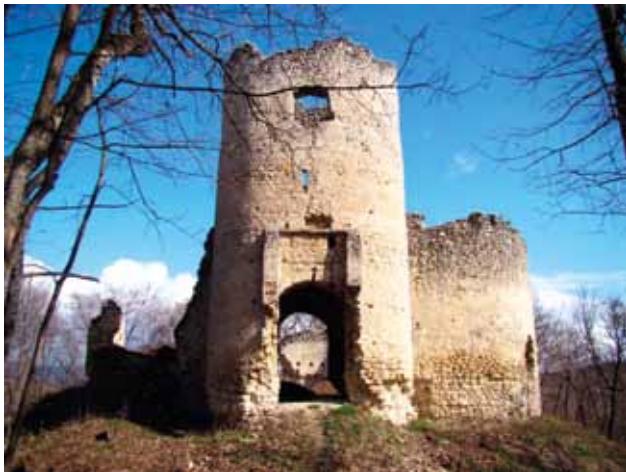
34 Zatećeno stanje ulazne kule prije zaštitnih radova – oštećenja zida u prizemnoj zoni kule (foto: R. Ivanušec)

The condition of the gatehouse before conservation works - damaged walls at ground-level of the tower (photo: R. Ivanušec)

Nakon pripremnih radova raščišćavanja sljedeći korak u zaštitnim radovima bilo je utvrđivanje zatečenoga sta-nja, odnosno stupnja oštećenja građevne strukture utvrde. Poslije obilaska terena je zaključeno da je zatećeno posto-jeće stanje utvrde rezultat djelovanja nekoliko degrada-cijskih čimbenika. Osim ratnih razaranja koja su nastala pri osmanlijskim osvajačkim ratovima u prvoj polovici 16. st., ali i kasnije u oslobođilačkim ratovima protiv Osman-lija potkraj 17. st. građevna je struktura utvrde oštećena i višestoljetnim djelovanjem vegetacije te atmosferilijama. Razarajući procesi djelovanja atmosferilija danas su poseb-no vidljivi na začeljnoj strani ulazne kule, gdje je njezin zid izrazito oštećen, i zajedno s cezurama u prizemnoj zoni zida čini najkritičnije i najugroženije točke u zidu koje prijete urušavanjem cijelog korpusa ulazne kule (sl. 34, 35).

S obzirom na izrazita oštećenja i potencijalnu opasnost od eventualne daljnje destabilizacije ulazne kule, zaključeno je da zaštitni radovi građevinske sanacije počnu upravo na ulaznoj kuli. Tijekom 2011. god. izvedena je sanacija izrazitih oštećenja prizemne zone ziđa ulazne kule s vanjske i dvorišne strane.

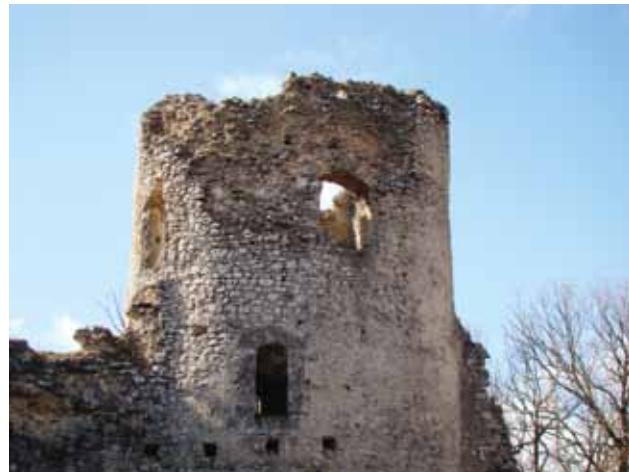
35 Oštećenje gornje zone zida ulazne kule zbog djelovanja atmosferilija (foto: R. Ivanušec)

Damage to the upper part of the gatehouse wall due to the effects of weathering, (photo: R. Ivanušec)

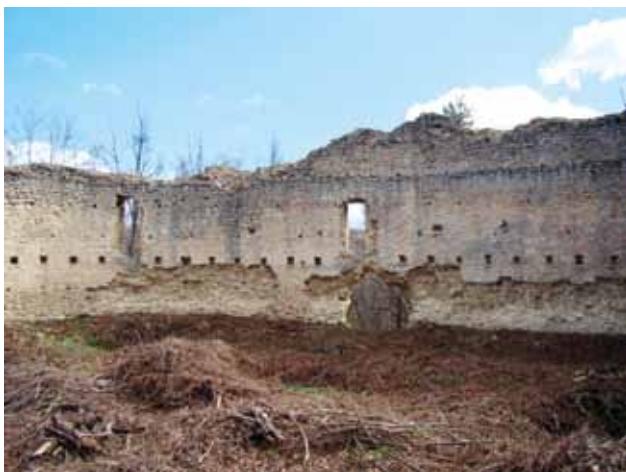
36 Degradacija prizemne zone istočnoga obodnog zida utvrde, ljudski faktor, (foto: R. Ivanušec)

Degradation of the ground area of the eastern boundary wall of the fortress, human factor, (photo: R. Ivanušec)

Za ovu je utvrdu specifičan i treći faktor degradacije, a to je ljudski faktor. Tijekom proteklih stoljeća došlo je do namjerne razgradnje, odnosno otudivanja kamena iz

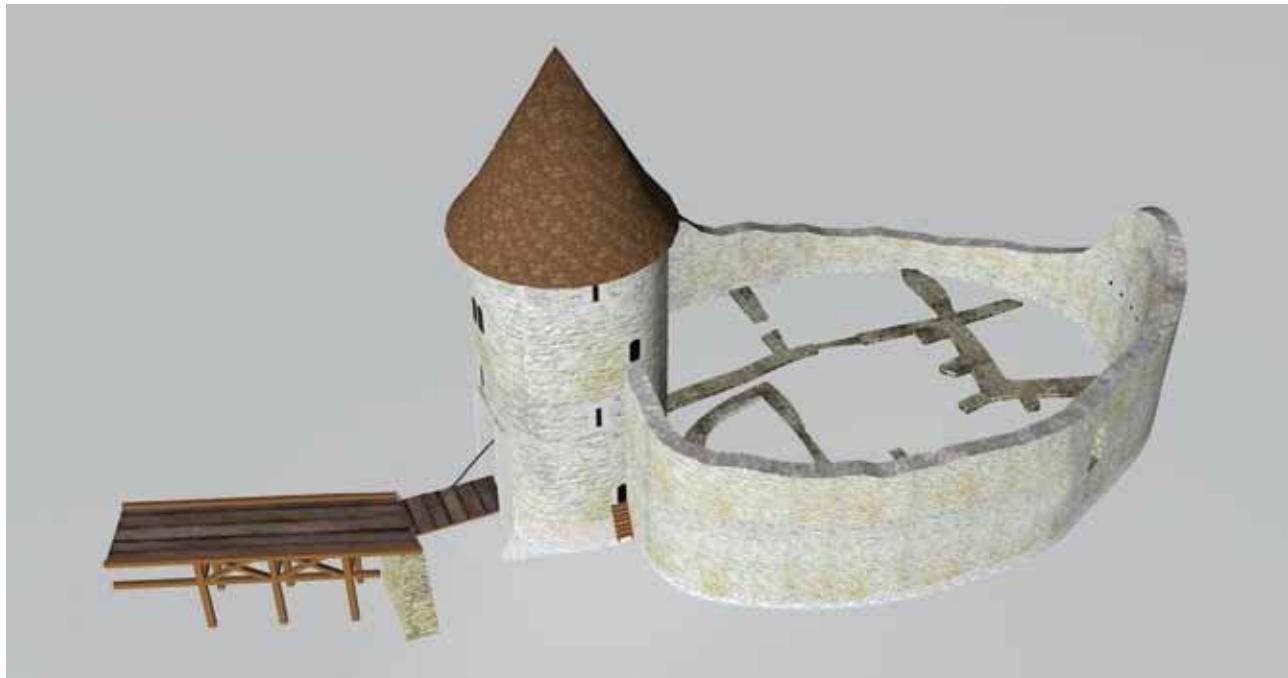
37 Utvrda Gračanica- Lehowacz – stanje utvrde nakon završetka zaštitnih radova obnove i konzervatorske prezentacije - pogled s istočne strane (R. Ivanušec, Z. Horvat, D. Klečina, H. Milinković)

The fortress Gračanica-Lehowacz - Condition of the fortress after the completion of the works of restoration and conservation presentation - a view from the east side (R. Ivanušec, Z. Horvat, D. Klečina, H. Milinković)

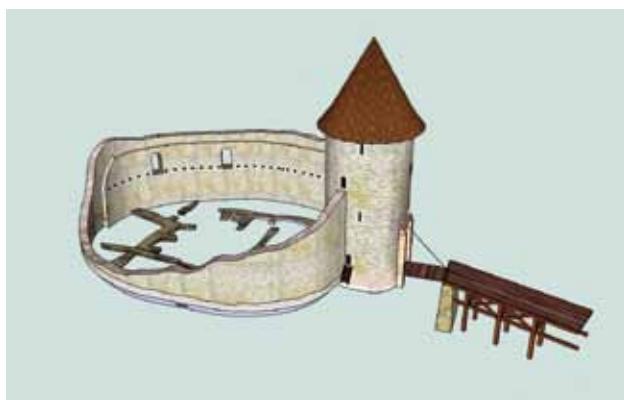
38 Utvrda Gračanica- Lehowacz – stanje utvrde nakon završetka zaštitnih radova obnove i konzervatorske prezentacije – pogled sa zapadne strane (R. Ivanušec, Z. Horvat, D. Klečina, H. Milinković)

The fortress Gračanica-Lehowacz - Condition of the fortress after the completion of the works of restoration and conservation presentation - a view from the west side (R. Ivanušec, Z. Horvat, D. Klečina, H. Milinković)

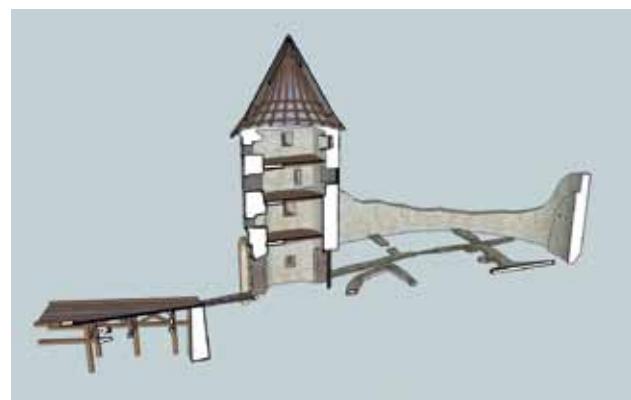
39 Utvrda Gračanica- Lehowacz – stanje utvrde nakon završetka zaštitnih radova obnove i konzervatorske prezentacije – uzdužni presjek kroz utvrdu – pogled na istočnu stranu (R. Ivanušec, Z. Horvat, D. Klečina, H. Milinković)

The fortress Gračanica-Lehowacz - condition of the fortress after the completion of conservation works of restoration and conservation presentation – longitudinal section through the fort, view of the east side (R. Ivanušec, Z. Horvat, D. Klečina, H. Milinković)

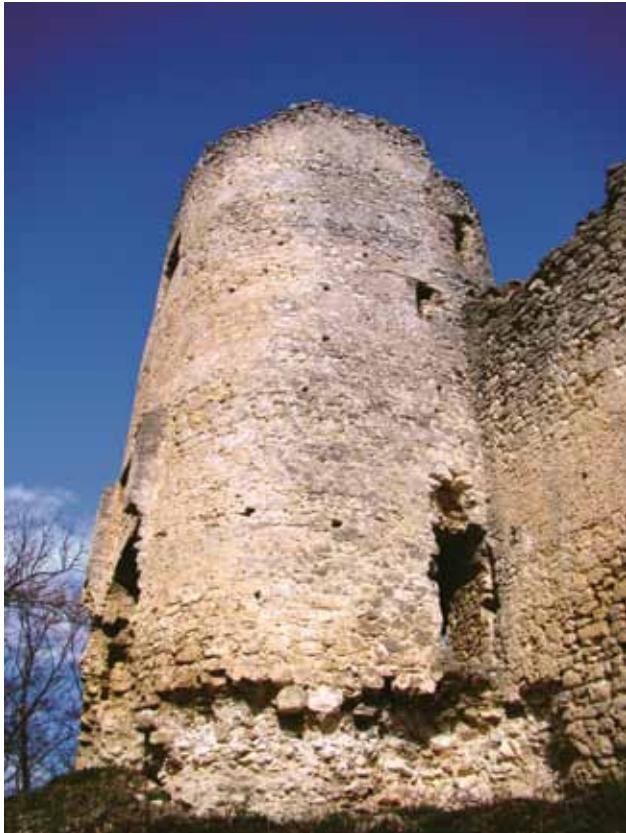
40 Ulagna kula – pogled s jugoistoka, stanje 2010. prije radova građevinske sanacije (foto: R. Ivanušec)

The gatehouse – a view from the southeast side, condition in 2010 before the construction improvements (photo: R. Ivanušec)

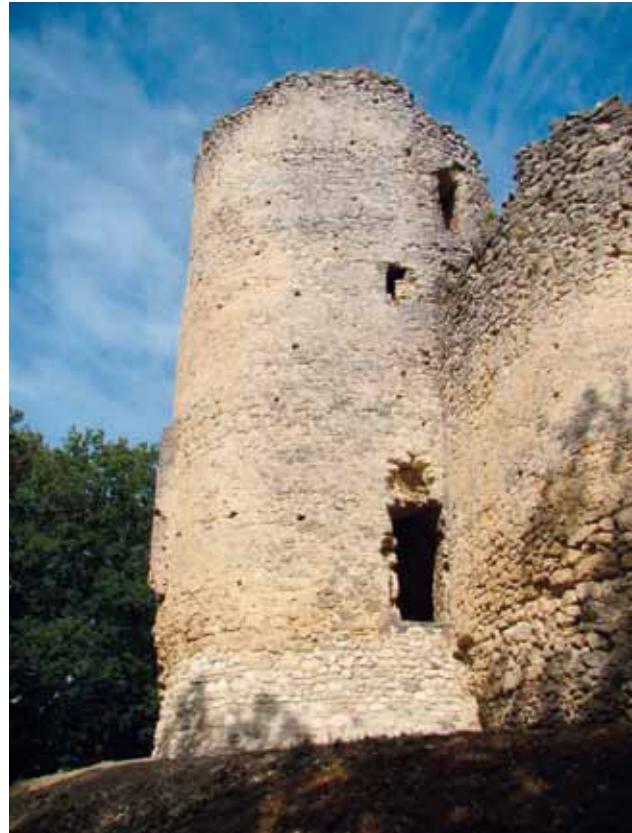
41 Ulagna kula – pogled s jugoistoka – stanje 2011. nakon završetka radova (foto: R. Ivanušec)

The gatehouse – a view from the southeast – condition in 2011, after the completion of the works (photo: R. Ivanušec)

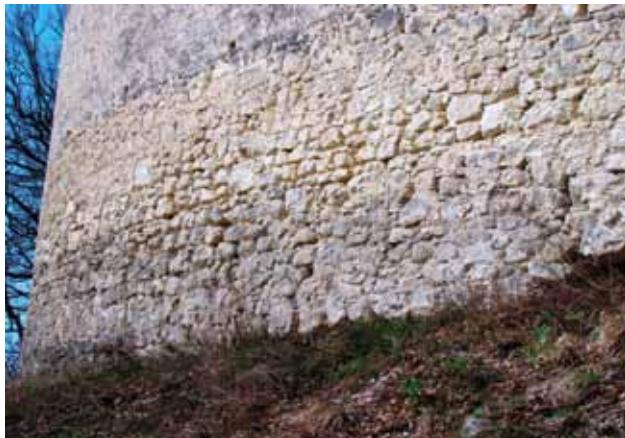
42 Istočni obodni zid – zidanje u tzv. horizontalnim pojasevima
(foto: R. Ivanušec)

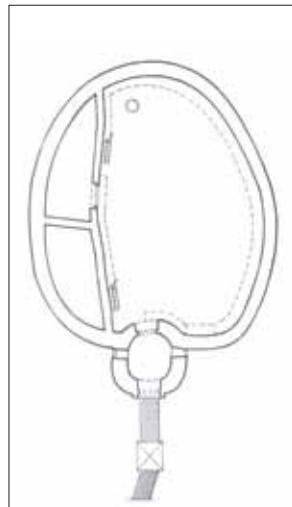
43 A Gračanica-Lehowacz pokušaj rekonstrukcije tlocrta prizemlja (crtež: Z. Horvat prema snimci D. Zahirovića)

Gračanica-Lehowacz reconstruction attempt of the ground floor plan (Z. Horvat based on a photo by D. Zahirovića)

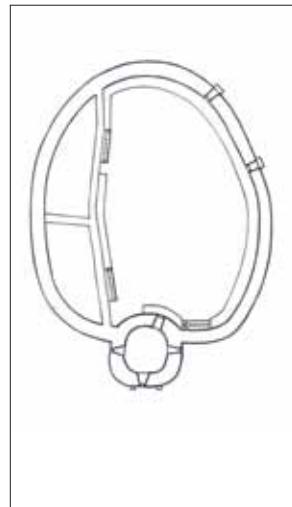
43 B Gračanica-Lehowacz pokušaj rekonstrukcije tlocrta prvi kat (crtež: Z. Horvat prema snimci Zahirovića, D.)
