Drago Miletić

Izvorni znanstveni rad
Predan 16. 9. 2013.
UDK 726.52.033-5(497.5 Brinje)

Rasprava o strukturi i funkcijama dvorske kapele Sv. Trojstva u Brinju

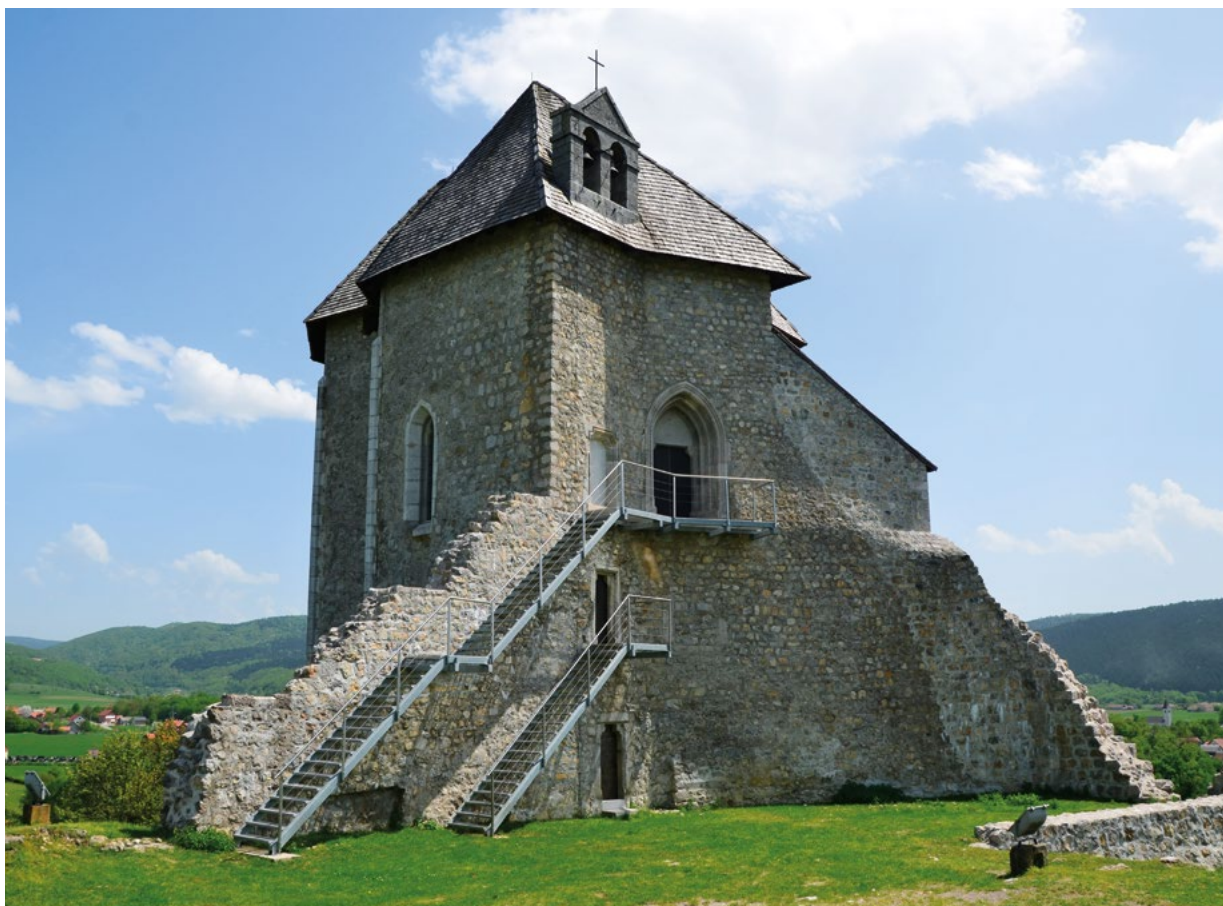
2. Brinje, Sokolac, kapela Sv. Trojstva u pogledu sa zapada nakon obnove (fototeka HRZ-a, snimio D. Miletić)

Ono oko čega nema spekuliranja jest da je kapela prigrađena s istočne, vrlo strme vanjske strane znatno starijem i visokom obrambenom zidu (sl. 2, 4). Na to ukazuje ne samo vrlo jasna razlika u strukturi lica zida između zapadnog i svih ostalih pročelja kapele nego i tijekom obnove u visini emfore kapele otkriveni tragovi kruništa starijeg obrambenog zida.⁴¹

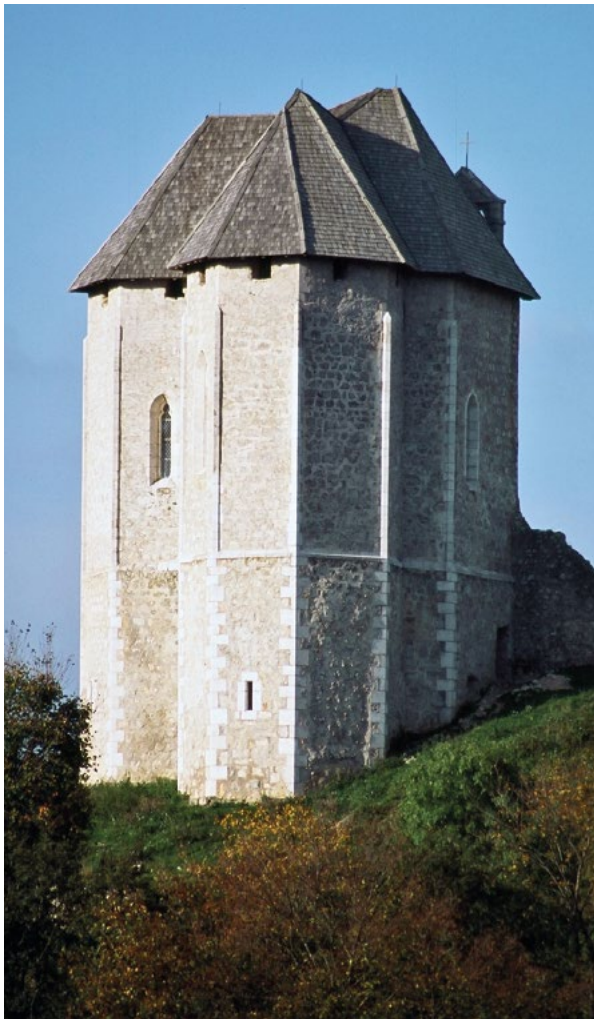
3. Kapela Sv. Trojstva, pogled s istoka nakon obnove (fototeka HRZ-a, snimio D. Miletić)

U pogledu izvana, volumen kapele djeluje čvrsto i zatvoreno, što je i razumljivo jer su njezina pročelja istovremeno i vanjska pročelja gradske jezgre (sl. 3, 4). Izvorno je kapela izvana bila ožbukana i u nekoj mjeri oslikana, za što nemamo materijalnih dokaza, ali se logično zaključuje: ako su pročelja ulazne kule bila ožbukana i oslikana, što je utvrđeno istraživanjima, usprkos tome što je u gornjem dijelu kula zidana pravilno piljenim kvadrima sedre, bez imalo dvojbe su i pročelja kapele, zidana priklesanim

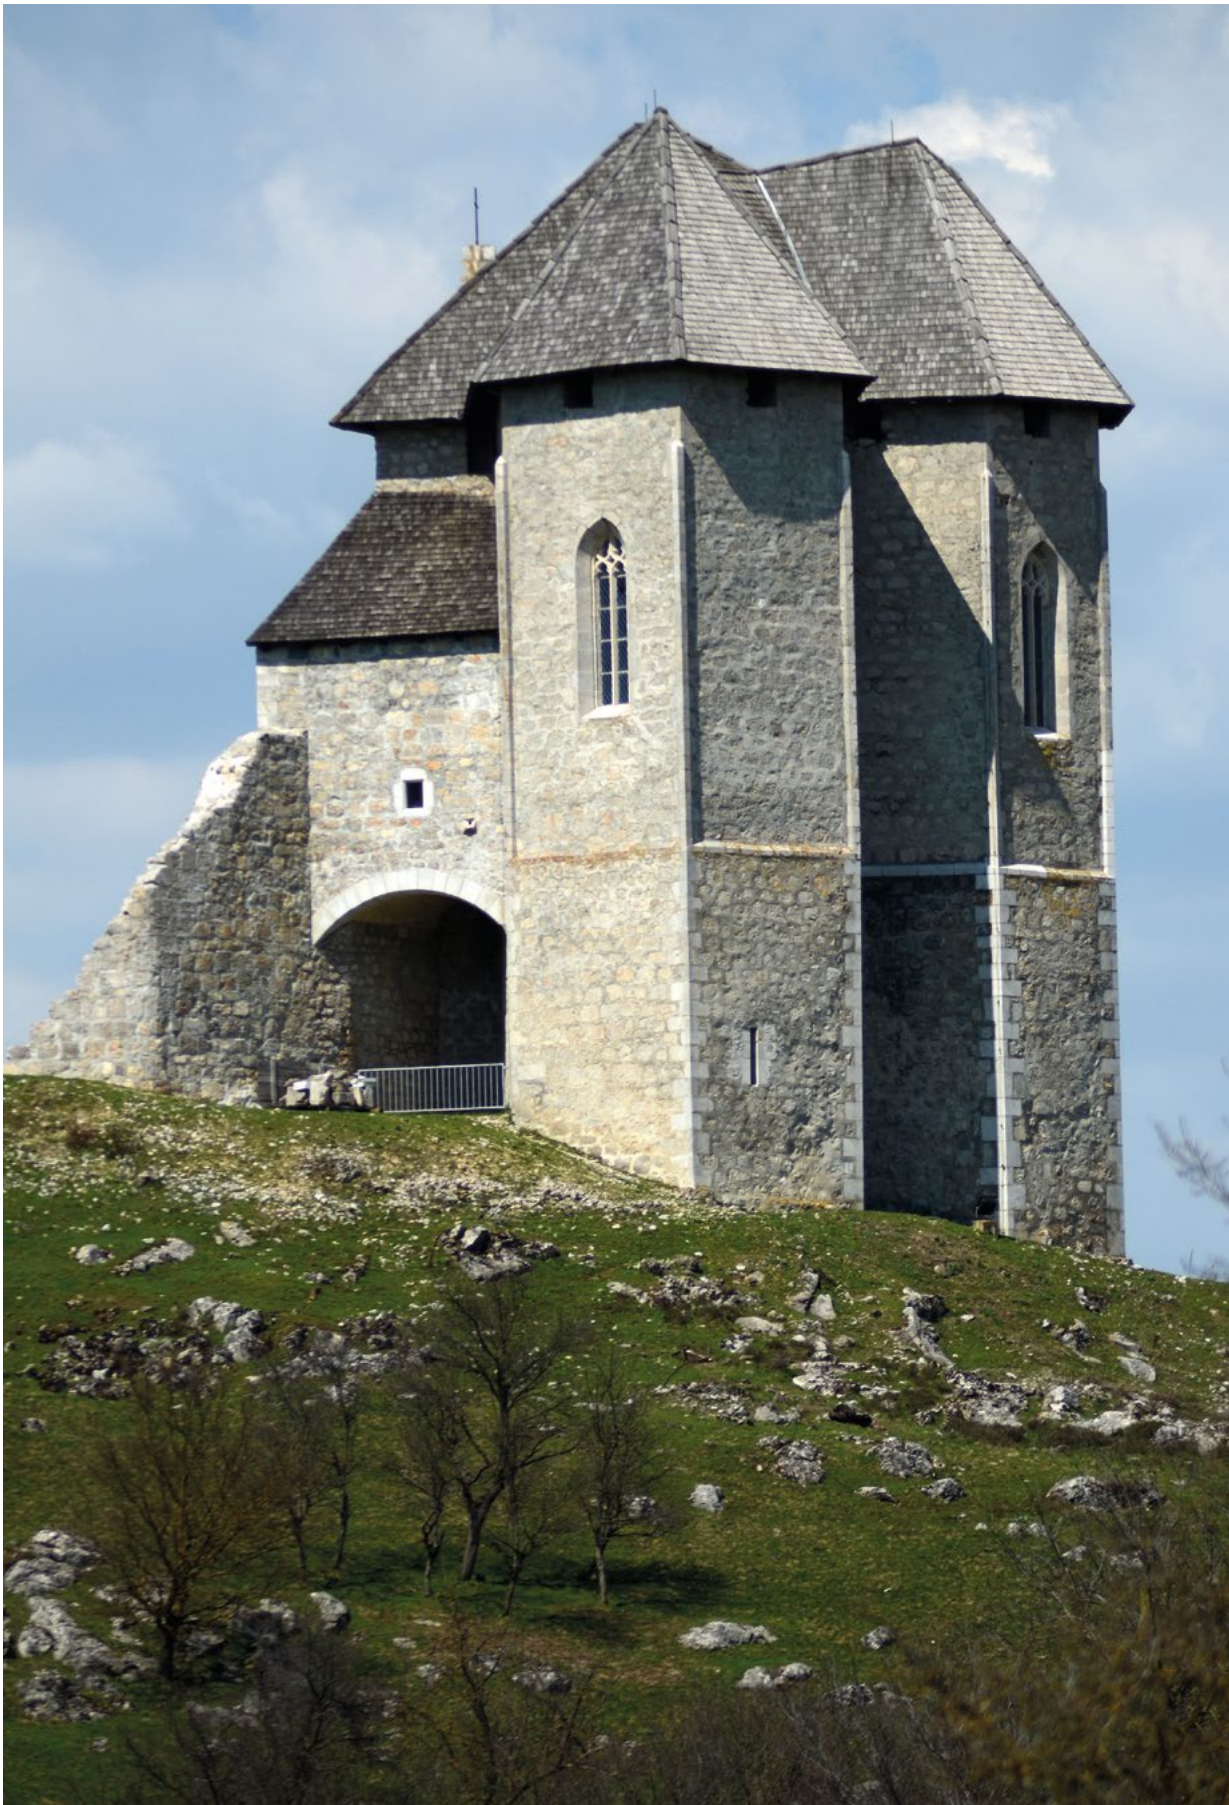
4. Kapela Sv. Trojstva u pogledu s juga nakon obnove (fototeka HRZ-a, snimio D. Miletić)

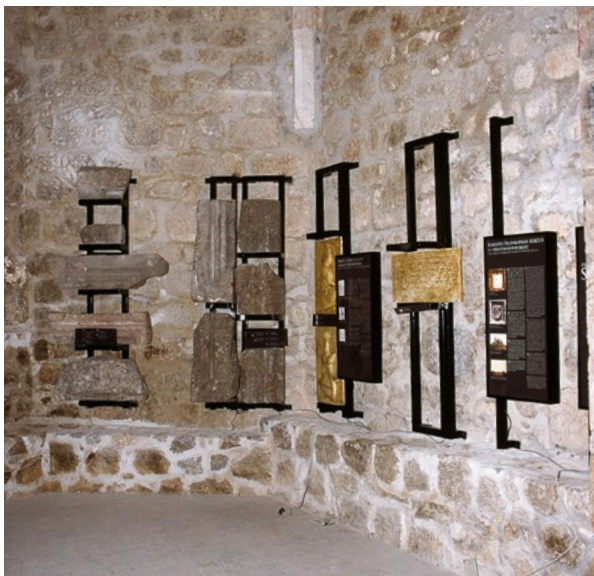
5. Kapela Sv. Trojstva, unutrašnjost substrukcije nakon obnove i postavljanja stalne izložbe (fototeka HRZ-a, snimio D. Miletić)
The Holy Trinity Chapel, interior of the substructure after the renovation and setting up the permanent exhibition (Croatian Conservation Institute Photo Archive, photo by D. Miletić)

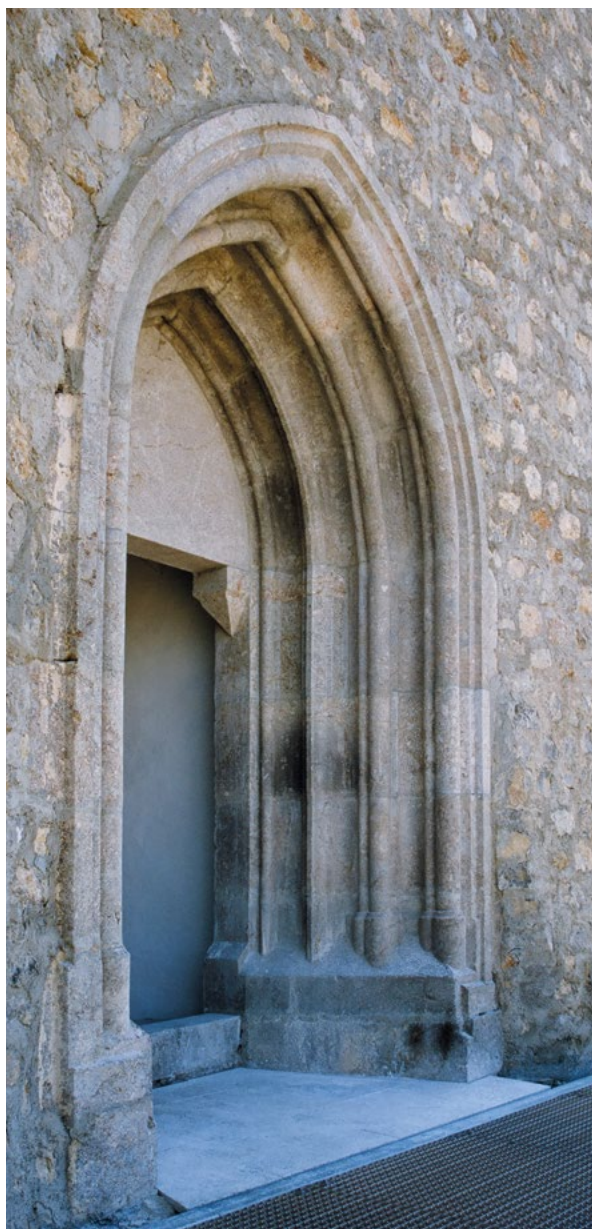
6. Kapela Sv. Trojstva, vrata emfore nakon obnove (fototeka HRZ-a, snimio D. Miletić)

The Holy Trinity Chapel of the gallery after renovation (Croatian Conservation Institute Photo Archive, photo by D. Miletić)

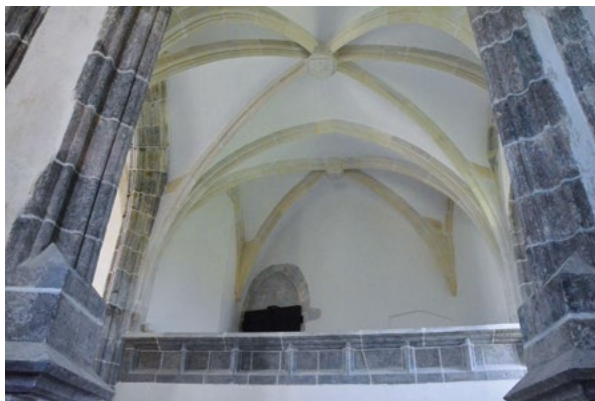
7. Kapela Sv. Trojstva, pogled iz svetišta na emporu nakon obnove (fototeka HRZ-a, snimio D. Miletić)
The Holy Trinity Chapel, view of the gallery from the sanctuary, after renovation (Croatian Conservation Institute Photo Archive, photo by D. Miletić)

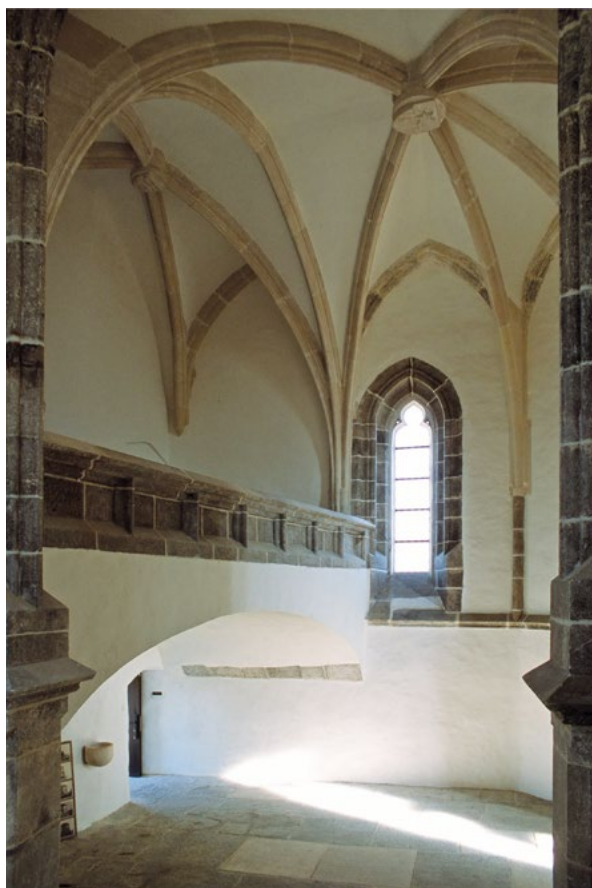
10. Kapela Sv. Trojstva, pogled iz bočne kapele prema empori i ulazu u kapelu nakon obnove (fototeka HRZ-a, snimio D. Miletić)
The Holy Trinity Chapel, view of the gallery and entrance to the chapel from a side chapel, after renovation (Croatian Conservation Institute Photo Archive, photo by D. Miletić)

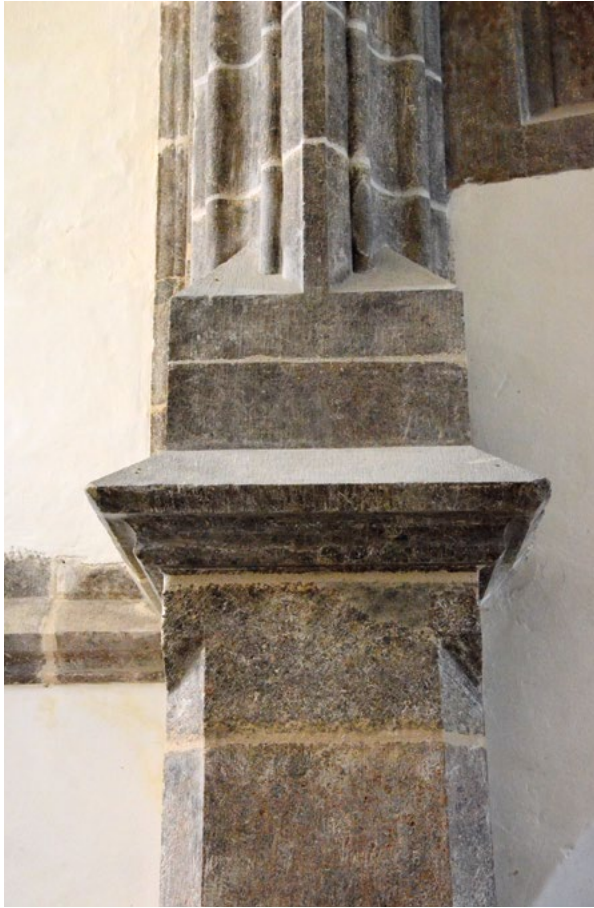
11. Kapela Sv. Trojstva, trijumfalni luk, detalj (fototeka HRZ-a, snimio D. Miletić)

noj Hrvatskoj malogdje nalazimo tako bogato profilirane trijumfalne lukove (sl. 11) i prozorske okvire (sl. 12). Nigdje, nego samo u kapeli Sv. Trojstva, nemamo sačuvanu masivnu kamenu ogradu gotičke empore, s prednje strane razvedenu sa sedam duboko upuštenih pravokutnih polja obrubljenih bogatom profilacijom (sl. 10); malogdje u svetištima naših crkava i kapela imamo tako dobro očuvanu bogato profiliranu kamenu gotičku sediliju, nigdje nego samo u brinjskoj dvorskoj kapeli nećemo naići na dvije kasnogotičke skulpture, jednu izdubljenu u kruškinom drvetu, drugu isklesanu u pješčenjaku. Nigdje, nego samo u Brinju, nećemo naići na takav osebujan oblik i smještaj gotičke križno-rebrastim svodom presvođene sakristije, utisnute u nepravilan prostor visoko iznad tla, između kapele i obrambenog zida (sl. 4).

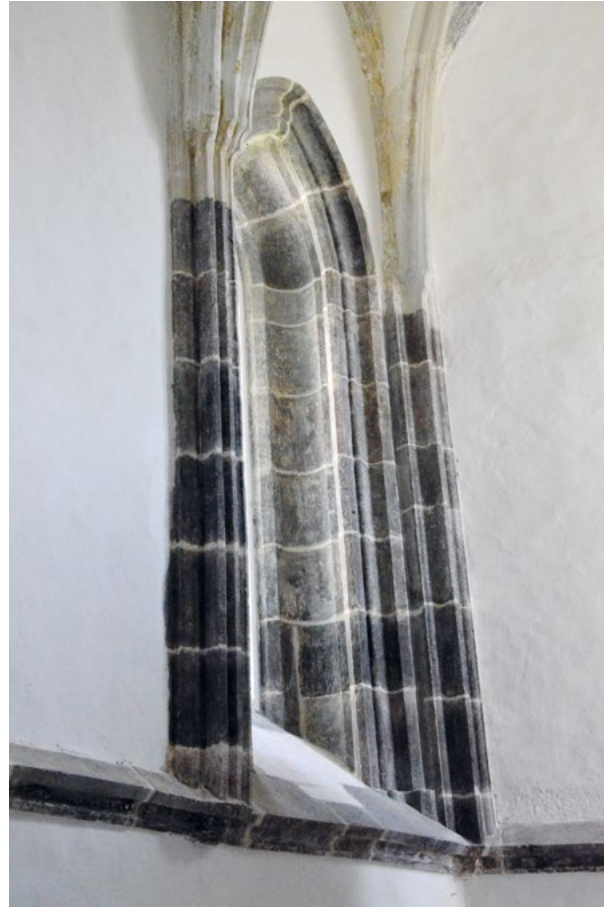
12. Kapela Sv. Trojstva, monofora u južnoj kapeli nakon obnove (fototeka HRZ-a, snimio D. Miletić)

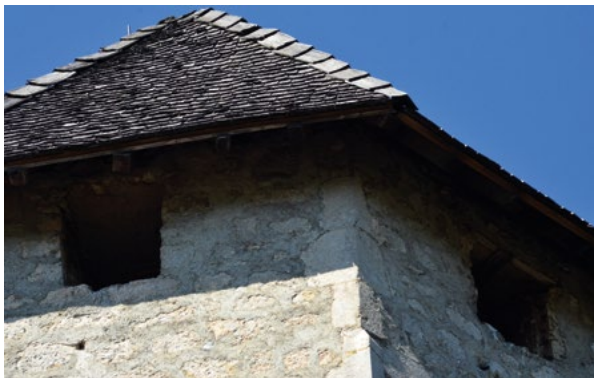
13. Kapela Sv. Trojstva, pogled s juga na otvore potkrovlja (fototeka HRZ-a, snimio D. Miletić)

Sve što je izvedeno i postoji u visini substrukcije i kata kapele, u snažnoj je suprotnosti s osam pravokutnih otvora potkrovlja. Ti su otvori okomito usječeni u debele zidove, dakle, nemaju očekivano klinastu nišu, za obranu imaju neprimjereno velika pravokutna okna, njihovi su unutar-nji i vanjski uglovi zidani grubo priklesanim kamenom, nemaju zidane nadvoje, nego nadvoje "sklepane" kalanim gredicama. O njihovoj krajnje reduciranoj mogućnosti obrambenog djelovanja, uz velika okna, najviše govore njihovi puni parapeti, koji, blago rečeno, silno otežavaju pristup mjestu s kojeg bi se moglo kako-tako obrambeno djelovati. Da su građeni u doba knezova krčkih početkom 15. st., to što se nalaze daleko od oka promatrača, visoko ispod strehe, ne bi moglo opravdati njihov tako grubi izgled (sl. 13). U to je doba ipak vrijedilo nepisano pravilo da sve ono što se na crkvenoj građevini nalazi na većoj visini, budući da je bliže Bogu, zahtijeva makar jednako dobru, ako ne i bolju obradu od onoga što je svakodnevno izloženo blizu oku smrtnika. Nema nikakva opravdanja

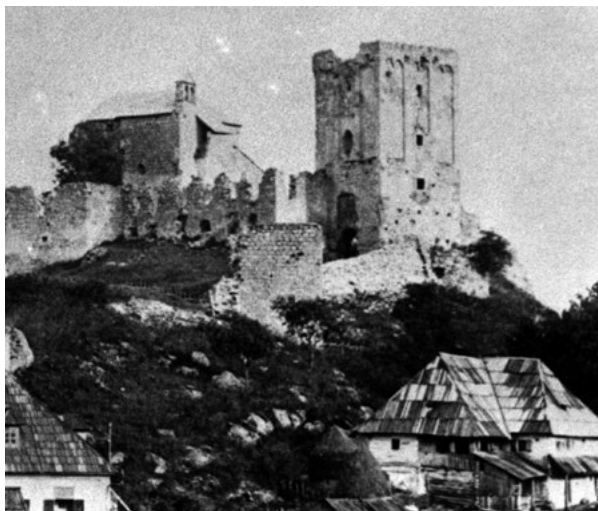
14. Sokolac, pogled sa sjevera, 1869. (fototeka Uprave za zaštitu kulturne baštine Ministarstva kulture, detalj fotografije Ivana Standla)

Bila je to nekvalitetna, tipično vojnička improvizacija koju prvi put uočavamo na Standlovoj fotografiji snimljenoj 1869. (sl. 14), zatim na Pilarovu crtežu pogleda na kapelu sa sjeverozapada (sl. 15) i presjeku kapele iz 1886. godine (sl. 16),⁵⁷ crtežu Bele Csikosa Sessije iz 1895. godine (sl. 21) te na nekoliko fotografija snimljenim prije sanacije kapele nakon potresa 1916. godine (sl. 18 - 20). Zanatski nekvalitetna preinaka dijela zapadnog pročelja i rješenje s postavljanjem razmjerno široke preslice na rub krovišta, zatim izvedba krovišta s vrlo blagim nagibom, što je bilo povoljno s vojničkog gledišta, ali posebno loše s obzirom na karakteristike i zahtjeve pokrova od šindre,⁵⁸ uzrokovat će stalno prodiranje oborinske vode u zid zapadnog pročelja i svod pjevališta,⁵⁹ koja je zamrzavanjem postupno rastakala zid, pa je potres 1916. godine samo dovršio ono što su davno prije počeli voda i led.

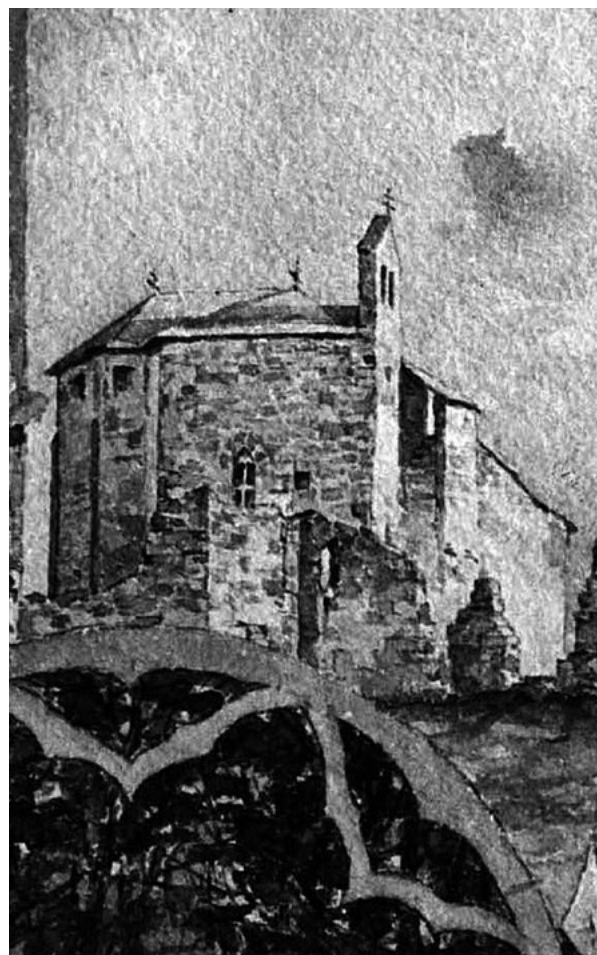
17. Bela Csikos Sessija, Sokolac, detalj, 1895.
Bela Csikos Sesia, Sokolac, detail, 1895

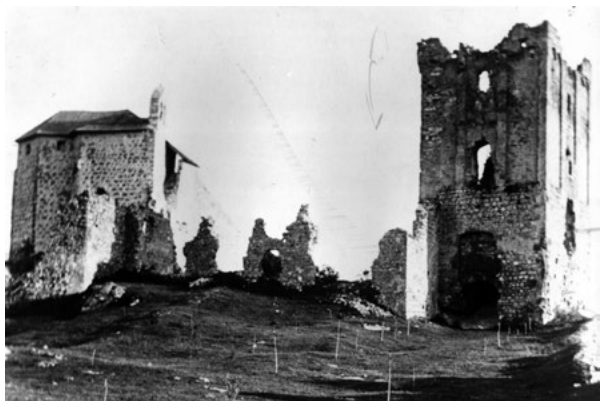
18. Sokolac, pogled sa sjevera oko 1900. (fototeka Uprave za zaštitu kulturne baštine Ministarstva kulture)
Sokolac, view from the north around 1900 (Photo Archive of the Directorate for the Protection of Cultural Heritage of the Ministry of Culture)

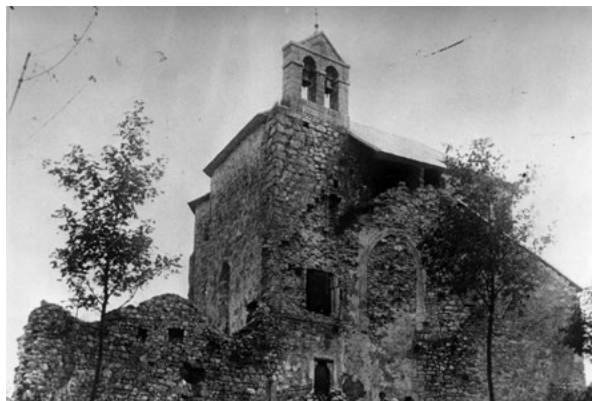
19. Kapela Sv. Trojstva oko 1900., detalj (fototeka Uprave za zaštitu kulturne baštine Ministarstva kulture)
The Holy Trinity Chapel around 1900, detail (Photo Archive of the Directorate for the Protection of Cultural Heritage of the Ministry of Culture)

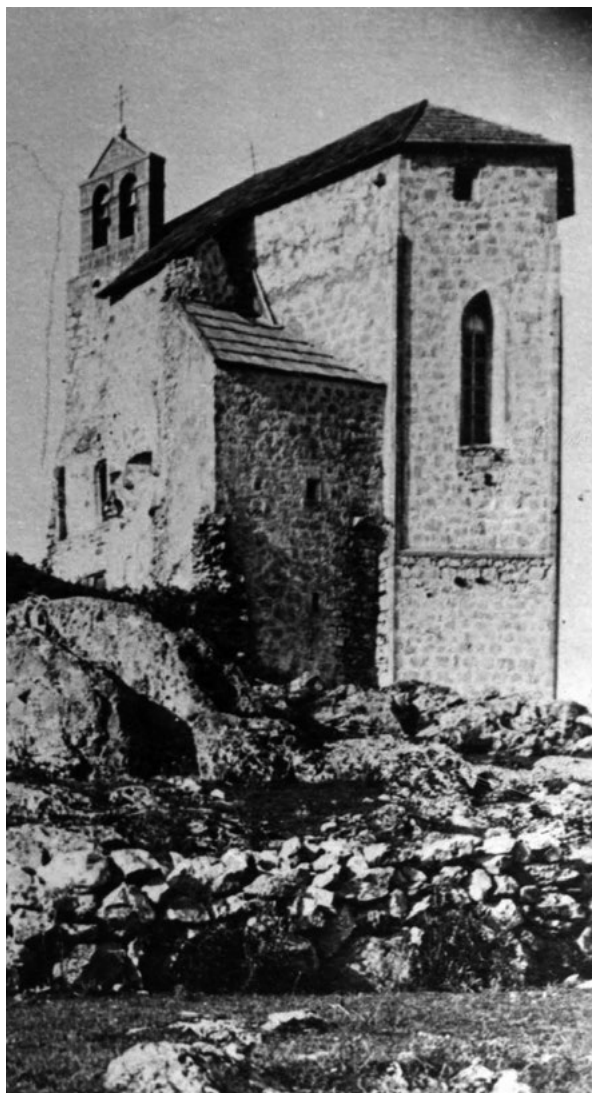
20. Kapela Sv. Trojstva 1917. (fototeka Uprave za zaštitu kulturne baštine Ministarstva kulture, snimio M. Pilar)
The Holy Trinity Chapel in 1917 (Photo Archive of the Directorate for the Protection of Cultural Heritage of the Ministry of Culture, photo by M. Pilar)

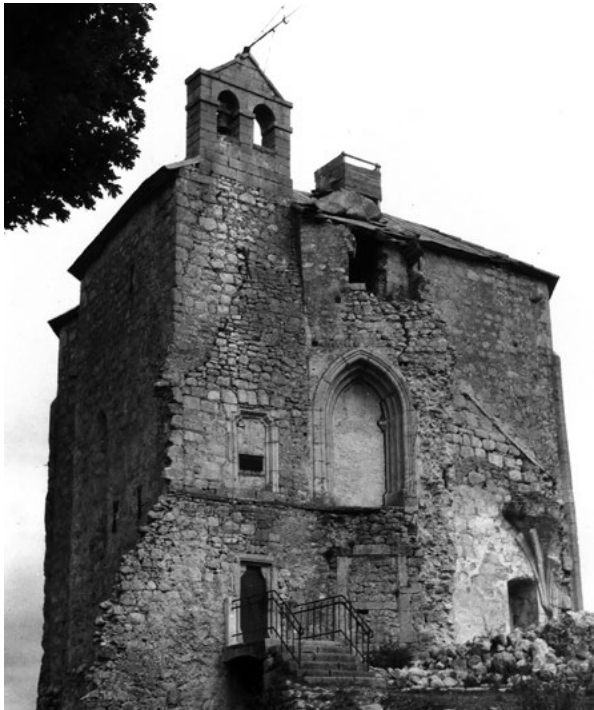
21. Kapela Sv. Trojstva, zapadno pročelje, 1947. (fototeka Uprave za zaštitu kulturne baštine Ministarstva kulture, snimio Fuis)
The Holy Trinity Chapel, the western front in 1947 (Photo Archive of the Directorate for the Protection of Cultural Heritage of the Ministry of Culture, photo by Fuis)
