Nastavak konzervatorskih radova na burgu Vrbovcu u Klenovcu Humskom u 2013. godini

The continuation of conservation work at Vrbovec castle in Klenovec Humski in 2013

Tatjana Tkalcic

Nastavljeni su konzervatorski radovi na arheološki otkrivenoj arhitekturi castruma Vrbovca. Konzerviran je zapadni obodni zid jezgre burga koji zatvara dvorište burga, a veže se na branič-kulu na jugu te na palas na sjeveru objekta.

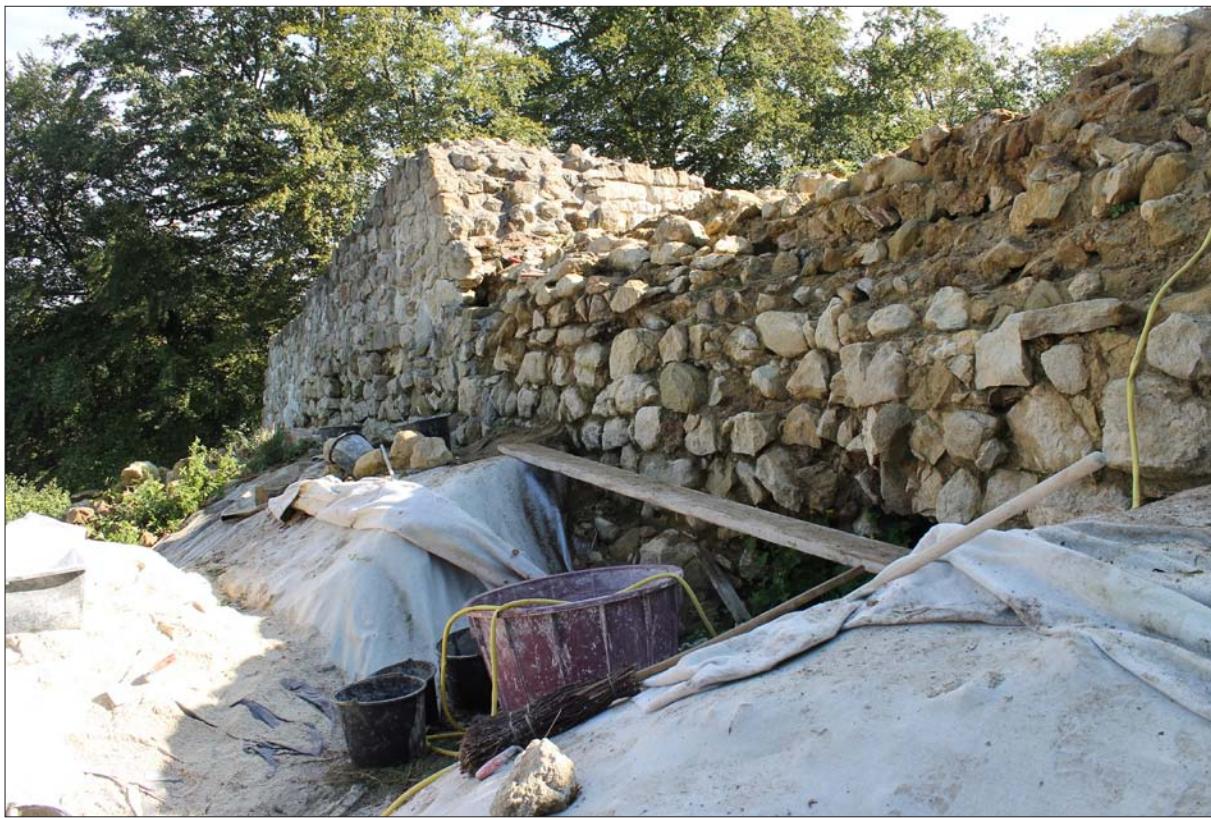
Sl. 1 Pogled od jugozapada na zapadni obodni zid burga prije zidarskih radova (lijevo: prethodno u gornjim dijelovima konzervirani segment SJ 062, desno; segment SJ 061) (snimila: T. Tkalčec)

Fig. 1 A view from the south-west of the western perimeter wall of the fortified town before conservation work (left – segment SU 062 whose upper portions had been conserved, right – segment SU 061) (photo: T. Tkalčec)

062 čime je njegov novootkriveni dublji dio ostao nekonzerviran. Godine 2012. istraživanjima se dublje ušlo i u slojeve tik uz središnji južni dio zapadnoga obodnog zida. Područje nije istraženo do zdravice nego do dubine na kojoj dalje nije bilo preporučeno iskopavanje bez prethodne konsolidacije istražene arhitekture (Tkalcic 2013: 110–111). Kompletirana je nacrtna dokumentacija postojećeg stanja istraženoga zapadnog obodnog zida (Tkalcic 2013: 110, sl. 2) te se pristupilo pripremnim zidarskim radovima, kako njegova donjeg dijela u sjevernom segmentu (SJ 062) tako i njegova središnjeg i južnog segmenta (SJ 061) (sl. 1).

Pri konzervaciji obavljeni su sljedeći postupci: 1. suho čišćenje; 2. razgradnja zida do zdrave osnove; 3. mokro čišćenje (pomoću *miniwashba*; sl. 1); 3. zidanje (sl. 3–4); 4. njegovanje žbuke (sl. 5); 5. zimska zaštita konzerviranog zida.

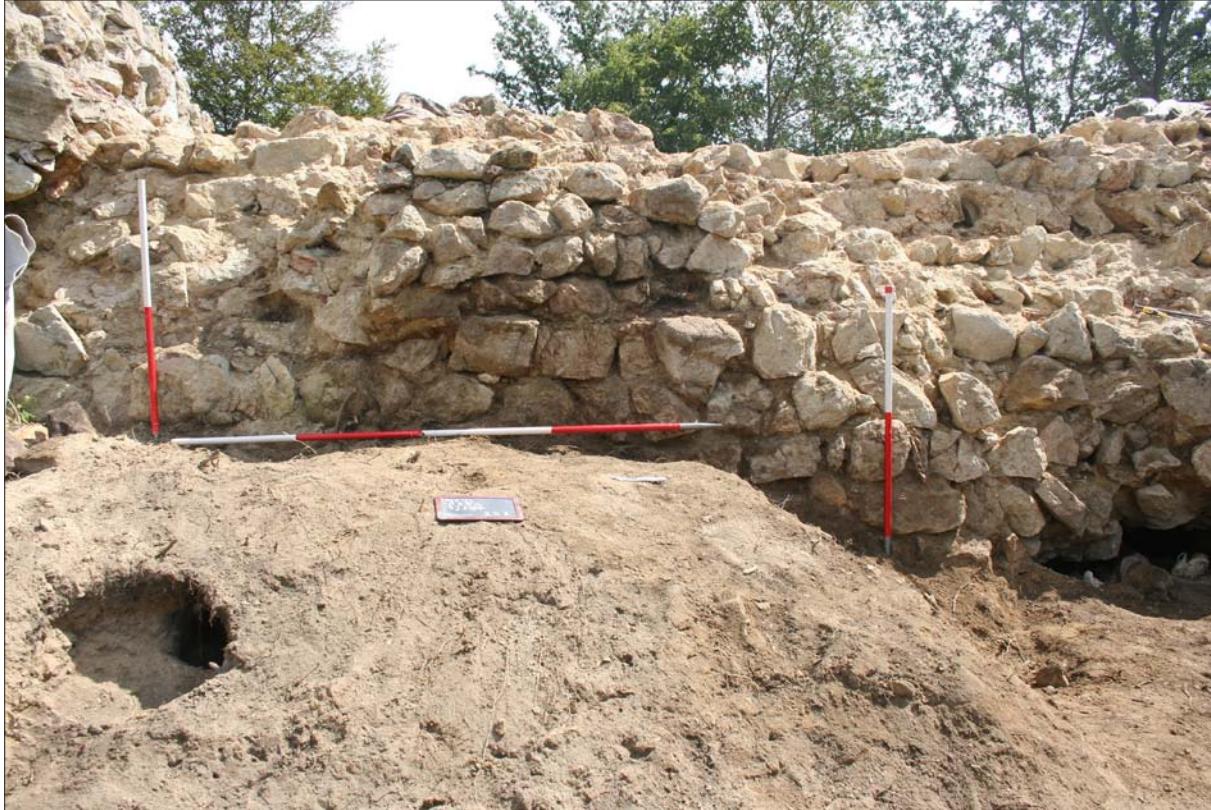
Ovaj je dio obodnog zida jezgre burga na središnjem dijelu bio iznimno oštećen što korijenjem drveća, što erozijom tla. Zanimljivo je zamijetiti da je gornji očuvani dio lica zida bio građen na ovom dijelu od sitnijeg kamenja nego što je to bilo na drugim dijelovima obodnih zidova jezgre romaničkog burga (sl. 2). Ujedno, tu se nalazila i napuklina u zidu koja se poput tunela provlači ispod njega (detaljnije u: Tkalcic 2013: 111, sl. 3–4). Velike poteškoće zadavala su lica zida čije je kamenje mahom vanjskom plohom bilo oštećeno i okrhnuto te je bilo iznimno teško »nalijepiti« ulomke dovoljno velikog kamenja na okrhnute dijelove kamenova ugrađenih u vanjsko lice. Sve je to utjecalo na to da se taj dio zida velikim dijelom konzervira upravo kao ruševina, što nam je u njegovim gornjim dijelovima i bio cilj, a u donjima je tako ponekad ispalo zbog nemogućnosti drugačijeg zahvata.

Sl. 2 Pogled od zapada na vanjsko lice zida SJ 061 (istraživanja 2012. godine): temelj je građen od krupnijeg, a gornji dio zida od sitnijeg kamenja na ovome dijelu (snimila: T. Tkalčec)

Fig. 2 A view from the west of the outer face of wall SU 061 (the 2012 investigations): the foundation was built of larger stones, while the upper portion of the wall was built of smaller stones in this part (photo: T. Tkalčec)

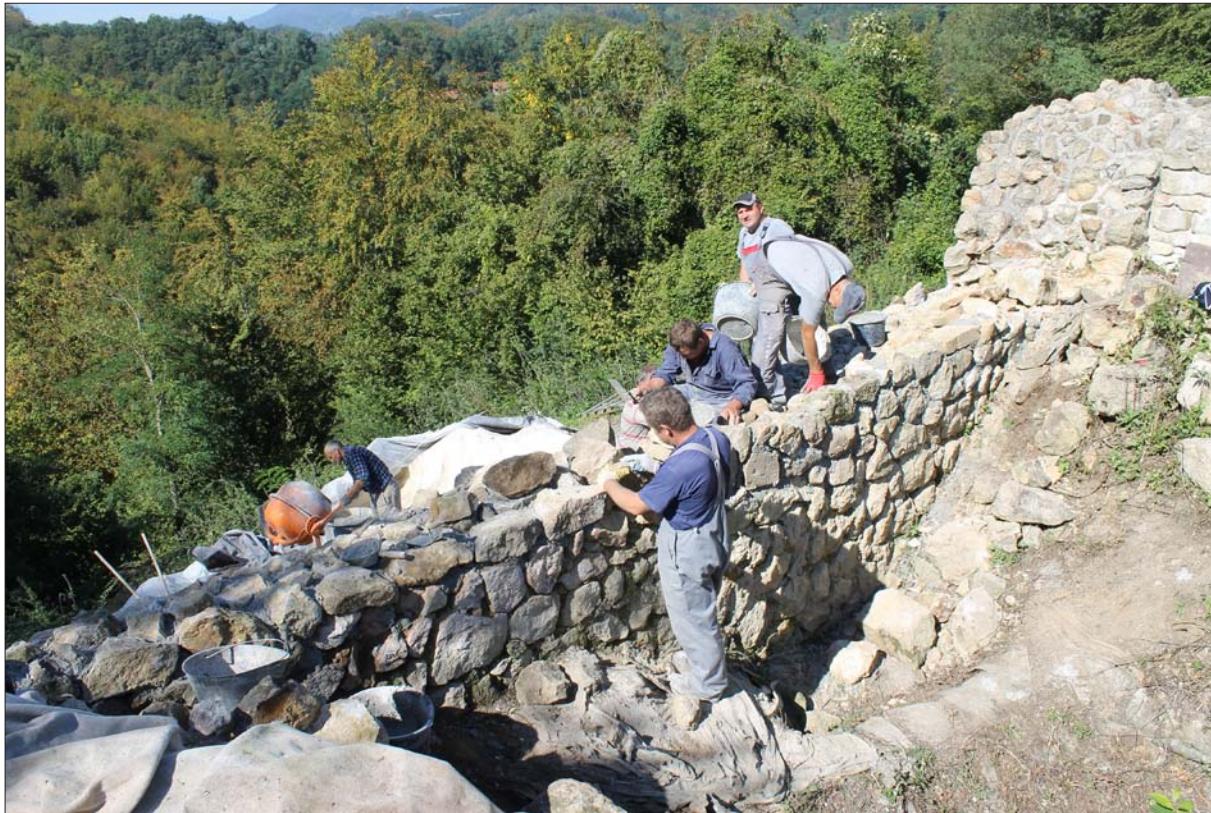
Sl. 3 Zidarski radovi, pogled na unutrašnje lice zida SJ 061 od jugoistoka (snimila: T. Tkalčec)

Fig. 3 Conservation work, a view of the interior face of wall SU 061 from the south-east (photo: T. Tkalčec)

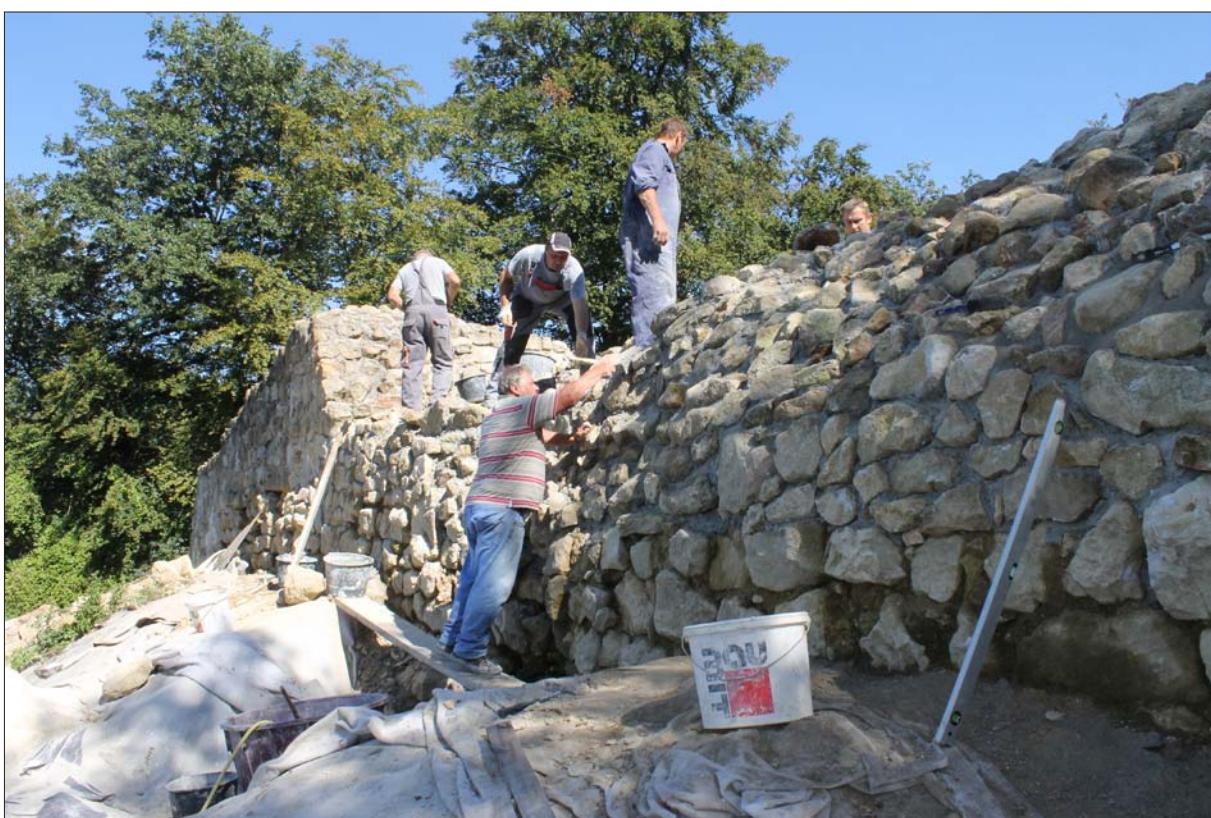
Sl. 4 Zidarski radovi, pogled na vanjsko lice zida SJ 061 od jugozapada (snimila: T. Tkalčec)

Fig. 4 Conservation work, a view of the outer face of wall SU 061 from the south-west (photo: T. Tkalčec)

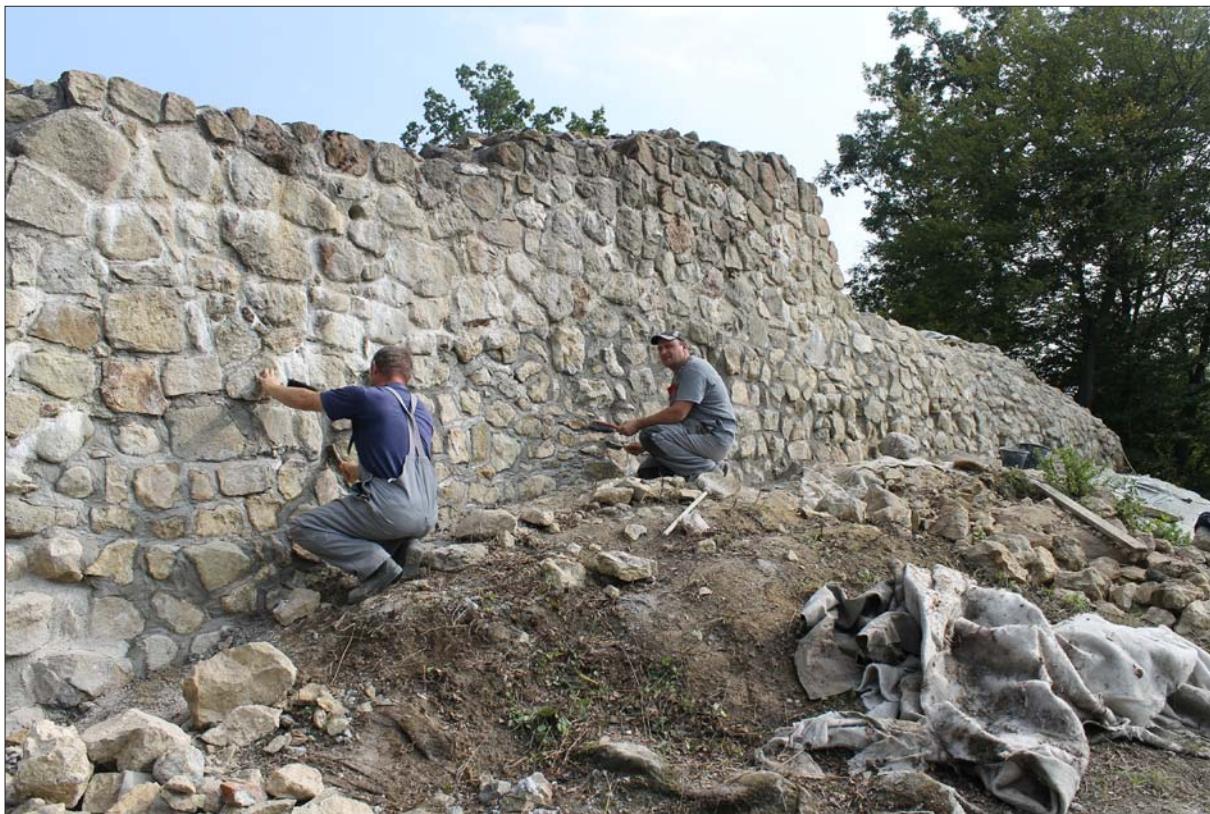
Sl. 5 Njegovanje žbuke, pogled na vanjsko lice zida SJ 062 od sjeverozapada (snimila: T. Tkalčec)

Fig. 5 Final conservation work, a view of the outer face of wall SU 062 from the north-west (photo: T. Tkalčec)

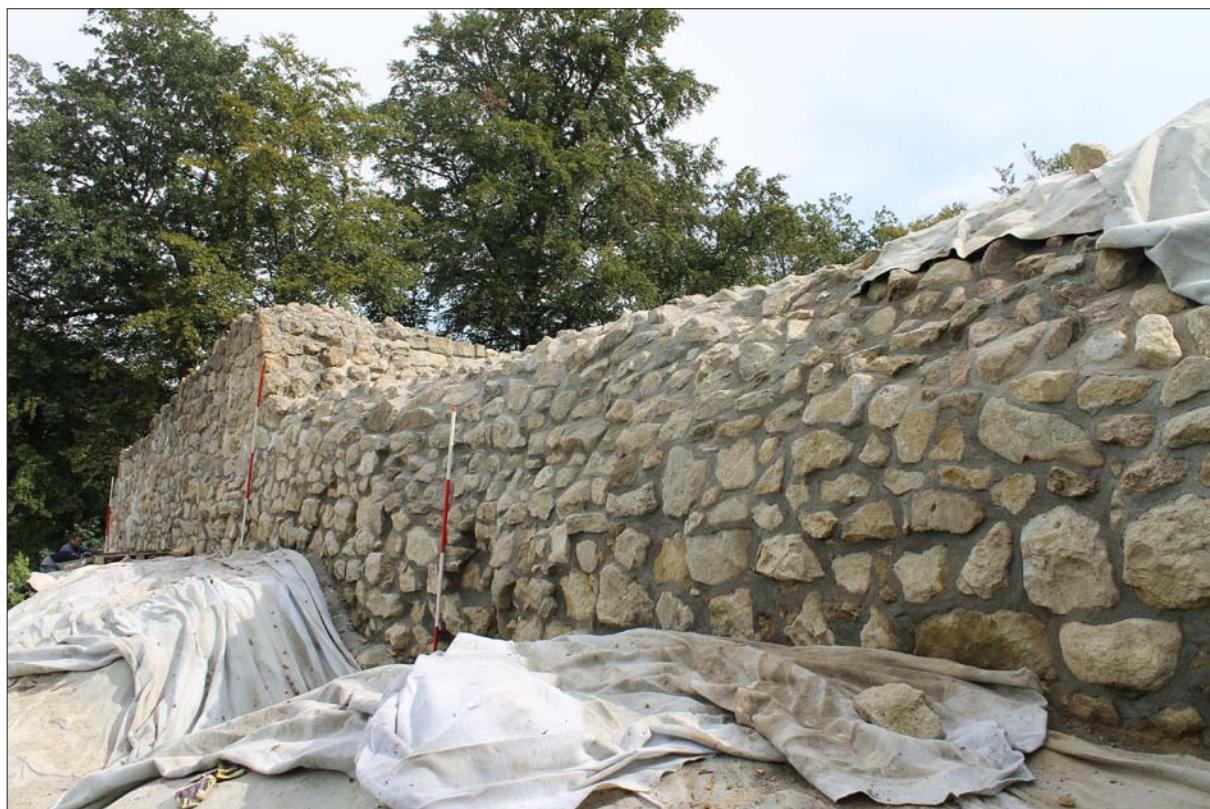
Sl. 6 Pogled na vanjsko lice zidova SJ 062 (lijevo) i SJ 061 (desno) od jugozapada nakon konzervatorskih radova; zaštita okolnih slojeva geotekstilom (snimila: K. Jelinčić Vučković)

Fig. 6 A view of the outer face of walls SU 062 (left) and SU 061 (right) from the south-west after the conservation; protecting the surrounding layers with geotextile (photo: K. Jelinčić Vučković)

se od sipine (< 4 mm) iz lokalnog kamenoloma kraj Pregrade, vapna i cementa i to u omjeru (1 : 3 : 6 – cement : vapno : sipina). Korišten je kamen sa samog lokalitera. Završna kapa i fugiranje lica zidova načinjeno je pomoću hidrauličnog vapna koje je blago tonirano smeđkasto-žutom bojom (sl. 6–7). Odstupilo se od korištenja CalxRomana, smjese koja se pokazala kao nedostatna zaštita na sjevernim i zapadnim stranama burga koje su u zimskim razdobljima izložene iznimno oštroj klimi i niskim temperaturama.

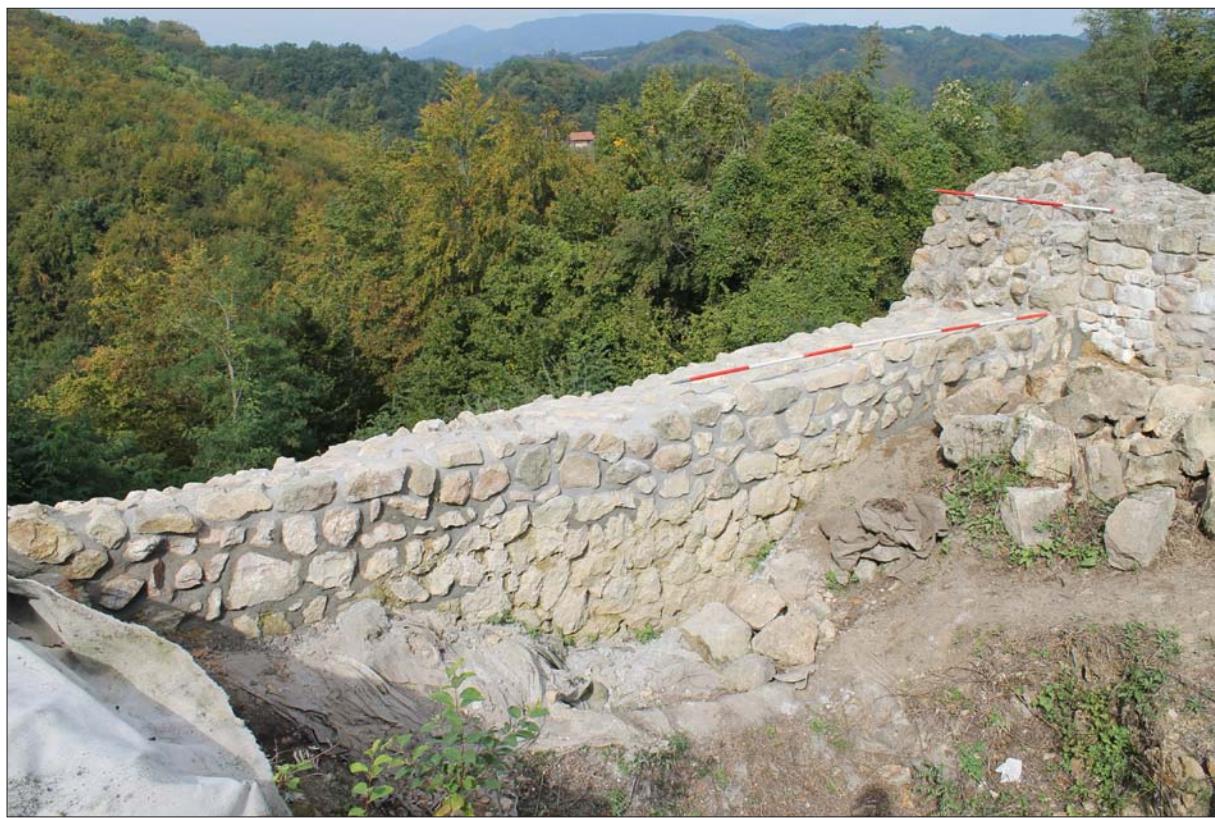
Sl. 7 Pogled na unutrašnje lice zida SJ 061 od jugoistoka nakon konzervatorskih radova (snimila: K. Jelinčić Vučković)

Fig. 7 A view of the interior face of wall SU 061 from the south-east after the conservation (photo: K. Jelinčić Vučković)

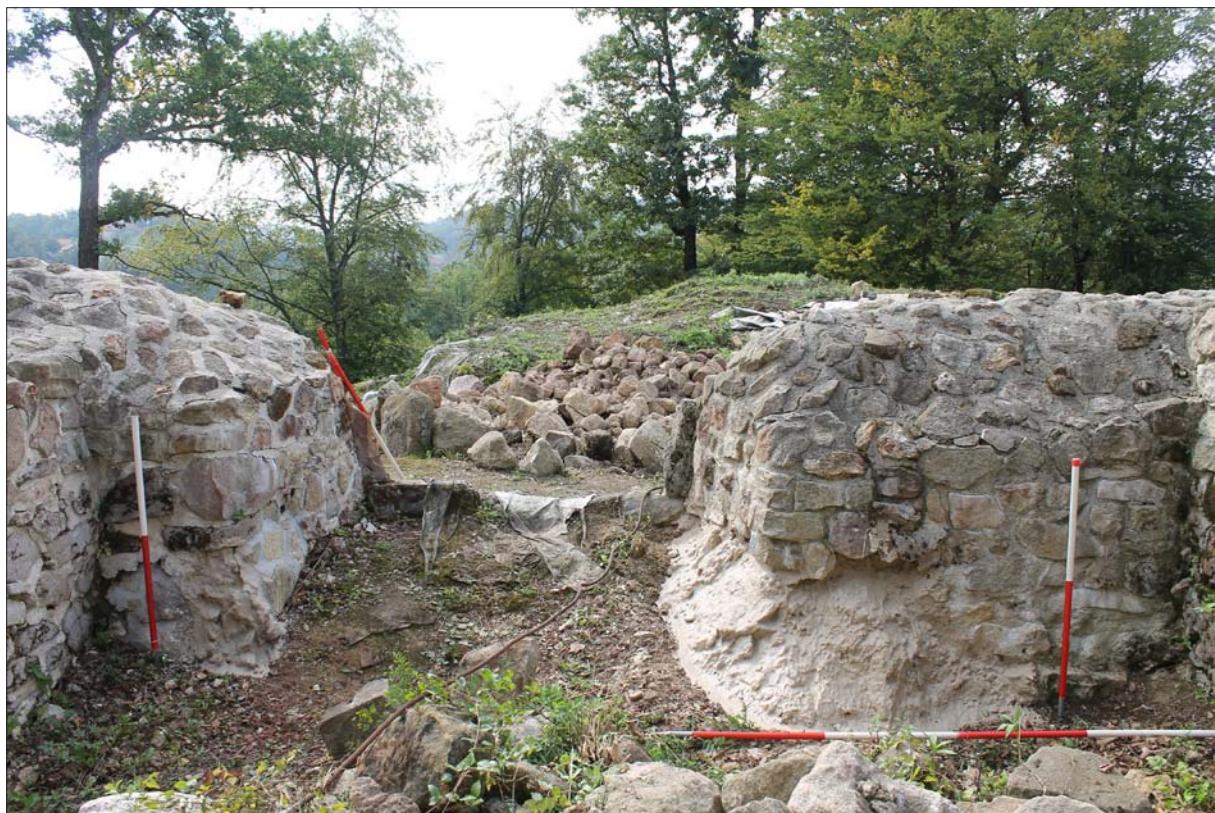
Sl. 8 Pogled od sjevera na unutrašnja lica zidova srednje prostorije palasa (kod praga SJ 028) – zalijevanje kamena živca vapnenim mljekom (snimila: K. Jelinčić Vučković)

Fig. 8 A view from the north of the interior faces of walls of the middle room of the palace (near threshold SU 028) – throwing milk of lime on the bedrock (photo: K. Jelinčić Vučković)

Prilikom svake sezone konzervatorskih radova na burgu, iznova se saniraju određeni segmenti koji predstavljaju stalni problem na lokalitetu. Na području palasa, popravljeni su pojedini segmenti pregradnih zidova na kojima je zbog trusnog živca na kojima su zidovi podignuti, tijekom posljednjih godina došlo do oštećenja uslijed nepovoljnog djelovanja atmosferilija (sl. 8). Za sada se primjenjuje metoda zaštite vapnenim mljekom, međutim, ona je nedostatna i čini se da će u skoroj budućnosti biti potrebno intervenirati u izvorno stanje podzidavanjem kamena živca.
