Isusovačka kurija u Vinici – građevinske faze i pitanje prezentacije

Petar Puhmajer
Hrvatski restauratorski zavod
HR – 10 000 Zagreb, Ilica 44

UDK: 728.82(497.5Vinica)(091)
Izvorni znanstveni rad/Original Scientific Paper
Primljen/Received: 15. 4. 2013.

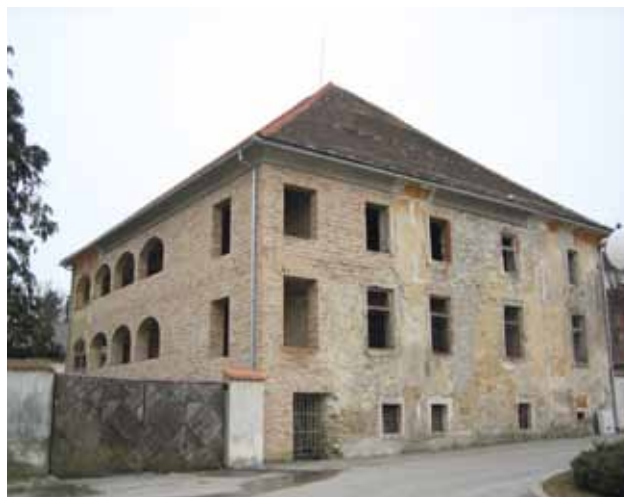
2 Nekadašnja isusovačka kurija, pogled sa sjeveroistoka, stanje 2006. godine. Lijevo je vidljiva recentno rekonstruirana građa zida (foto: P. Puhmajer)

Former Jesuit Manor in Vinica, northeast view in 2006. The recently reconstructed masonry of the arcades visible on the left (photo: P. Puhmajer)

(sl. 1).¹¹ Južnom je stranom trga u to doba dominirala jednokatna kurija (sl. 2), a slična se situacija zadržala do današnjih dana.

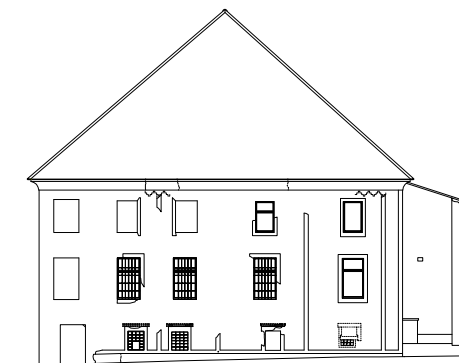
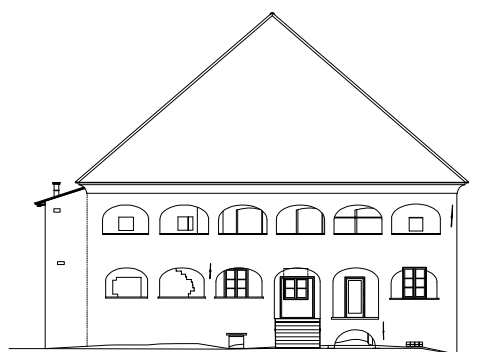
4 Nacrti sjevernog, istočnog i južnog pročelja (arh. snimak: Majcen d.o.o. Vinica)

North, east and south façade Majcen (drawing: Majcen d.o.o. Vinica)

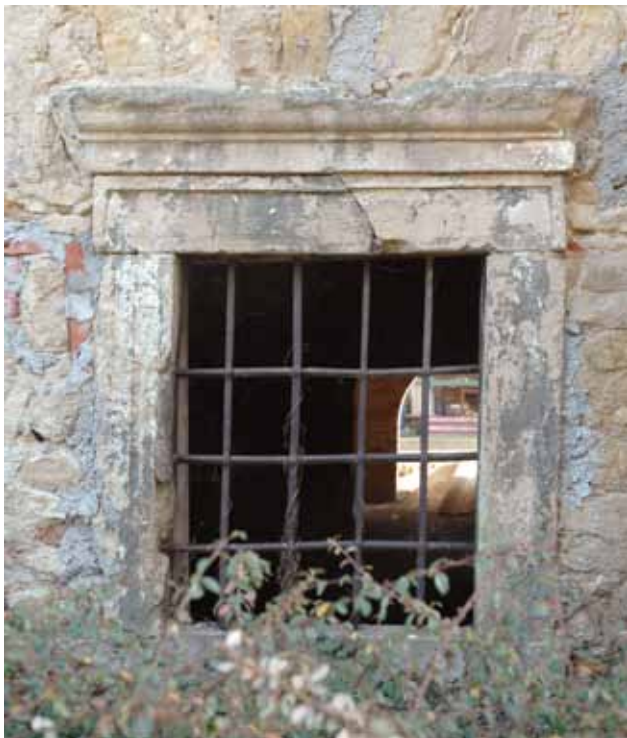
8 Kameni prozor na zapadnom pročelju (foto: P. Puhmajer)
A stone window on the west façade (photo: P. Puhmajer)

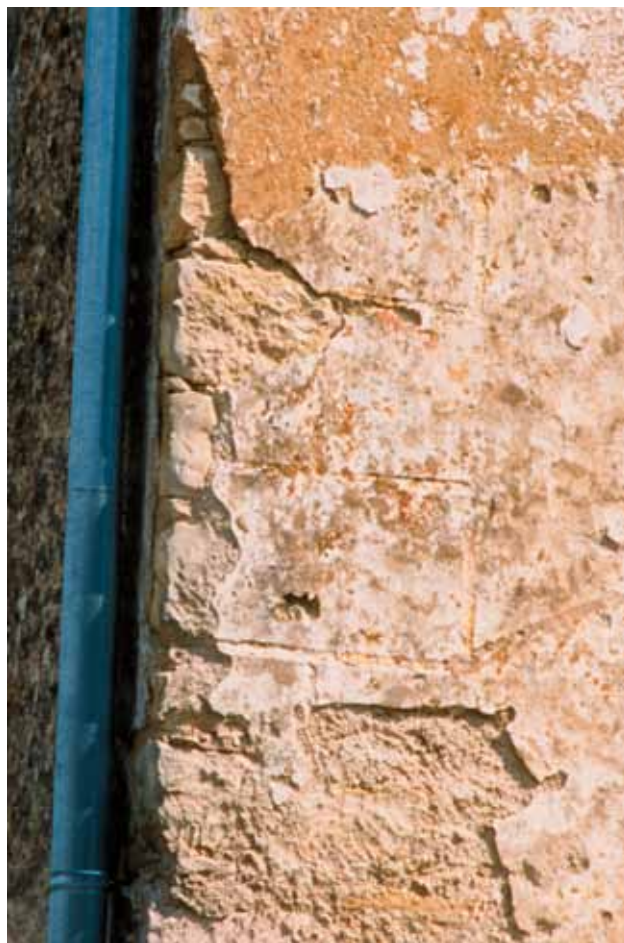
9 Trag naslikanih ugaonih kvadara na zapadnom pročelju, 2008. (foto: N. Vasić, HRZ)

A trace of painted cornerstones on the west façade, 2008. (photo: N. Vasić, HRZ)

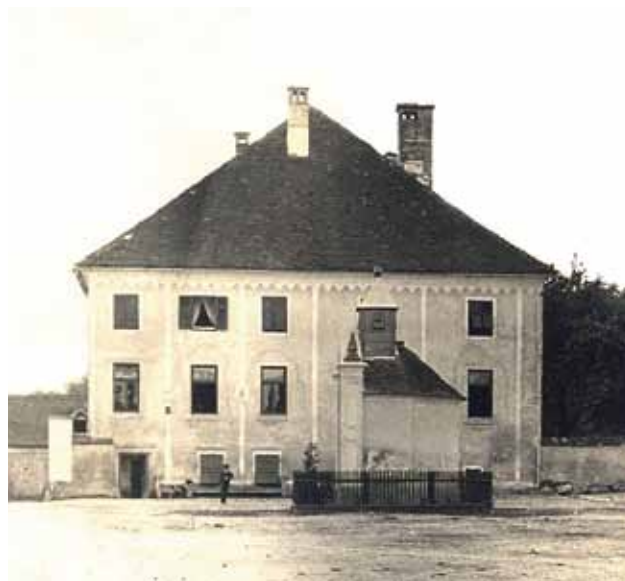
11 Kurija na fotografiji s kraja 19. stoljeća (Ministarstvo kulture, Uprava za zaštitu kulturne baštine, Zagreb).

Manor seen on a photograph from the end of the 19th century (Ministry of Culture, Administration for the Preservation of Cultural Heritage, Zagreb)

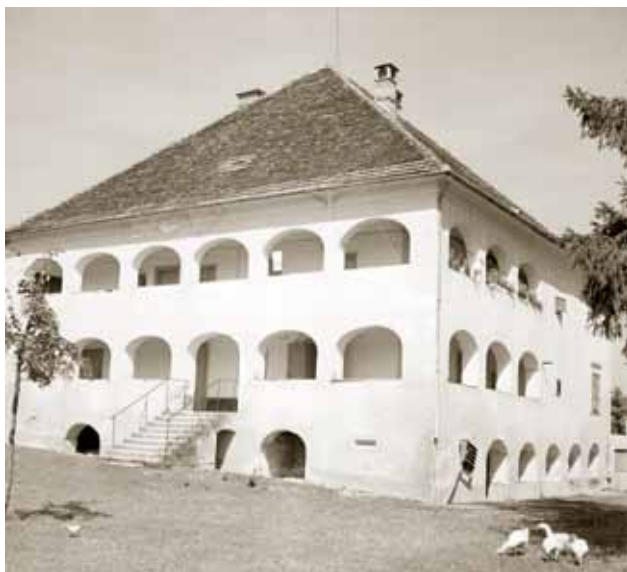
12 Pogled na kuriju s jugoistoka u prvoj polovici 20. stoljeća (Schneiderov fotografski arhiv HAZU, Zagreb)

A southeast view of the manor in the first half of the 20th century (Schneider Photographic Archives, Croatian Academy of Arts and Sciences, Zagreb)

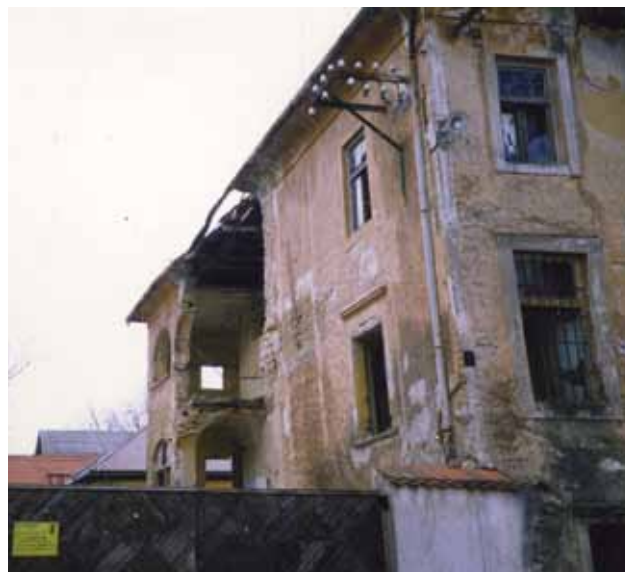
13 Urušeni arkadni hodnici istočnog pročelja devedesetih godina 20. st. (Gradski muzej Varaždin)

The collapsed arcaded hallway on the east façade in the 1990s (Varaždin Civic Museum)
