NAKON OBNOVE VARAŽDINSKE STAROGRADSKE TVRĐAVE

Miroslav Klemm
Gradski muzej Varaždin

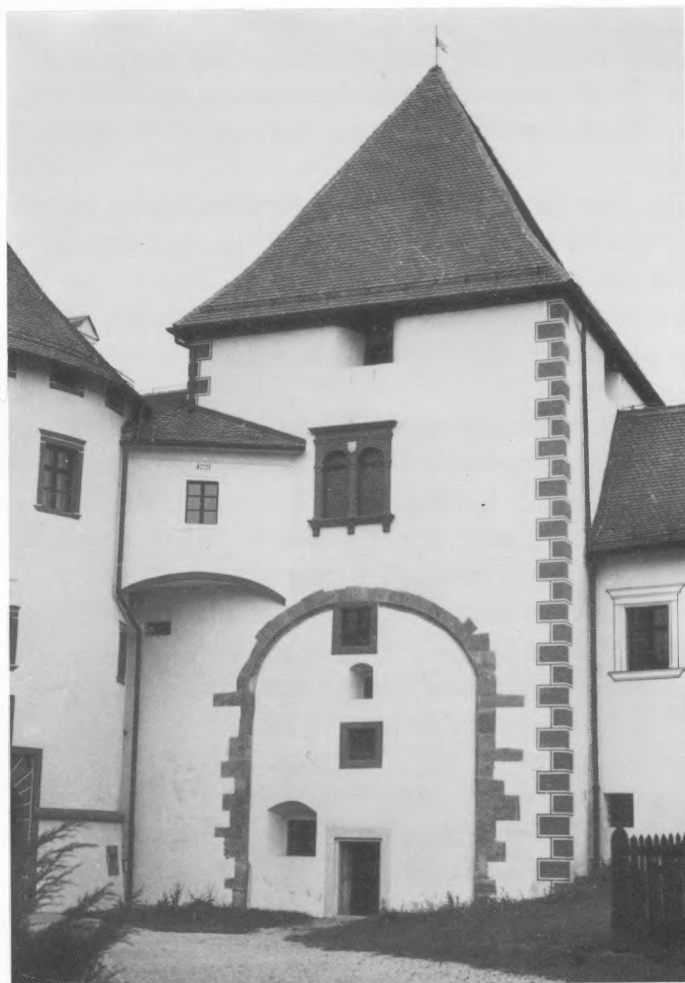
Obnovljena starogradska tvrđava u kojoj je smješten Gradski muzej Varaždin

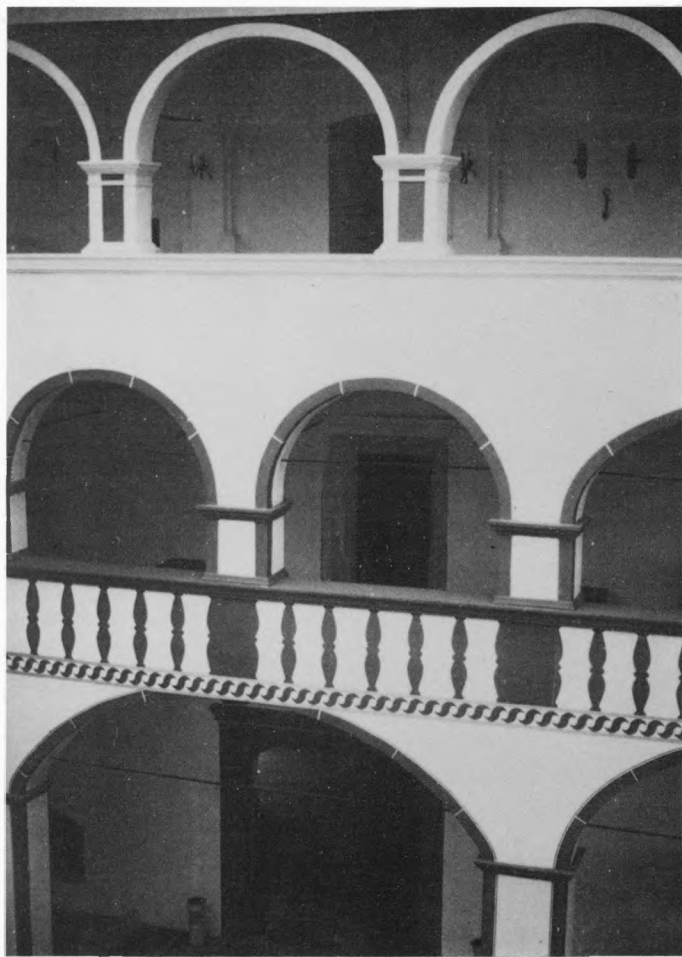
Unutrašnje dvorište obnovljene starogradske tvrđave s oslikanim detaljima

Iako su plohe zidova prvog unutrašnjeg dvorišta bile veoma oštećene, ipak se i prostim okom dobro moglo vidjeti da su oslikane geometrijskim crtežima i stupovima s bazama i kapitelima. Kasnija sondažna ispitivanja otkrila su još neke do tada nevidljive faze oslikavanja. Prilikom obnove pročelja dvorišta korišteni su likovni elementi iz dvije faze oslikavanja koji su obnovljeni u izvornim oblicima, ali ne i istim originalnim pigmentom boje. Faza oslikavanja s vidljivim stupovima nije ponovo prezentirana. Prilikom ponovnog oslikavanja nije poštovan izvorni pigment crnoga, nego je kao i na svim ostalim dijelovima građevine i u kasnijim fazama obnove na drugim plohamo upotrijebljen crni pigment s dodatkom bijeloga pa je u konačnom obliku siv. To začuđuje, jer je izvorni pigment bio dobro sačuvan na nekoliko mjesta i mogao je poslužiti kao uzor. Još više začuđuje i sjećanje da je taj isti renesansni, zasićeni pigment crnoga tako napadno upotrijebljen na pročeljima kasnobarokne palače Sermage⁷. Neadekvatno izvornom obliku restauriran je i najvredniji ukras zapadnog i sjevernog pročelja prvog dvorišta, reljefni niz rozeta koji se proteže
