## Zaštićeno područje naselja Kotor

### Analiza postojećeg stanja i prijedlog moguće revitalizacije

Jasna Doričić, str.spec.ing.građ.  
Rijeka  
jasna.doricic@pgz.hr

UDK/UDC 728.1(1-21)(497.5Kotor)  
Stručni članak – Professional paper

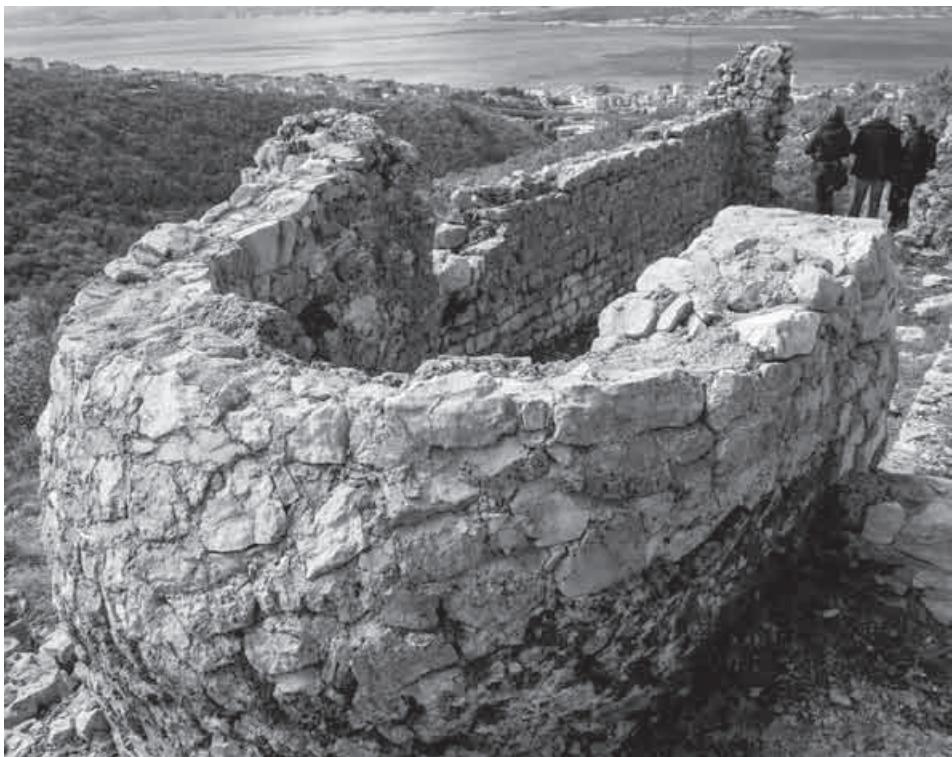
Slika 16. Ostatci crkve sv. Jurja (2012., snimila: J. Doričić).

pada i vidljiv sloj zidnih struktura, građenih od lomljenog, pravilno uslojenog lokalnog vapnenca, položenog u vodoravne redove. Ispune tvore ubaćeni sitniji kameni ulomci, a žbuka je vrlo kvalitetna sačinjena od morskog šljunka i pijeska pomiješanog s vapnom i sitno drobljenom opekom, što ukazuje na kasnoantičku tradiciju. Sačuvan je jedan otvor vrlo uskog proreza (Starac 2004) (slike 16 i 17).

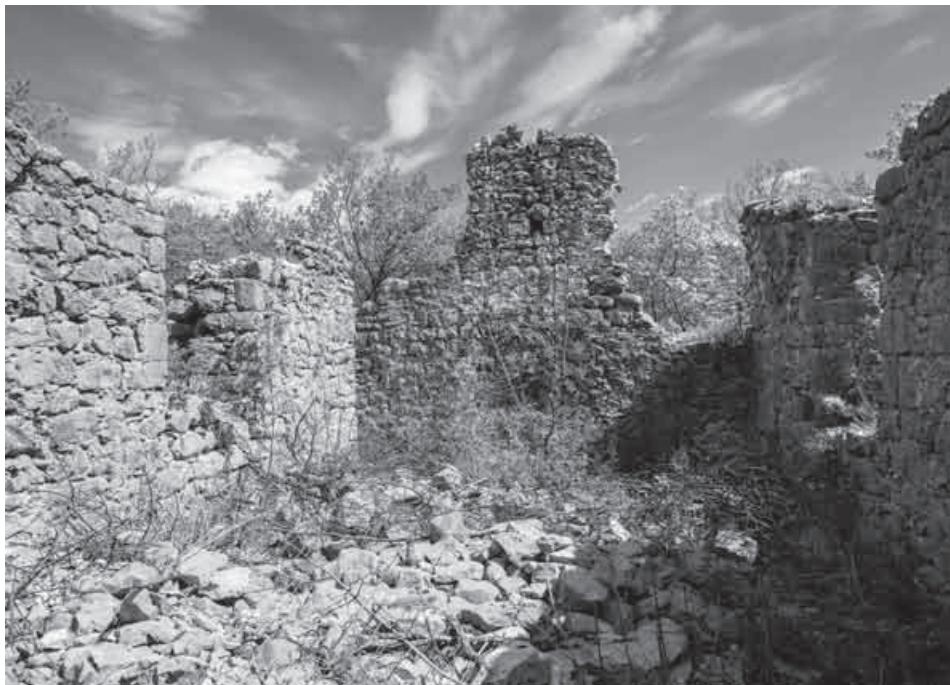
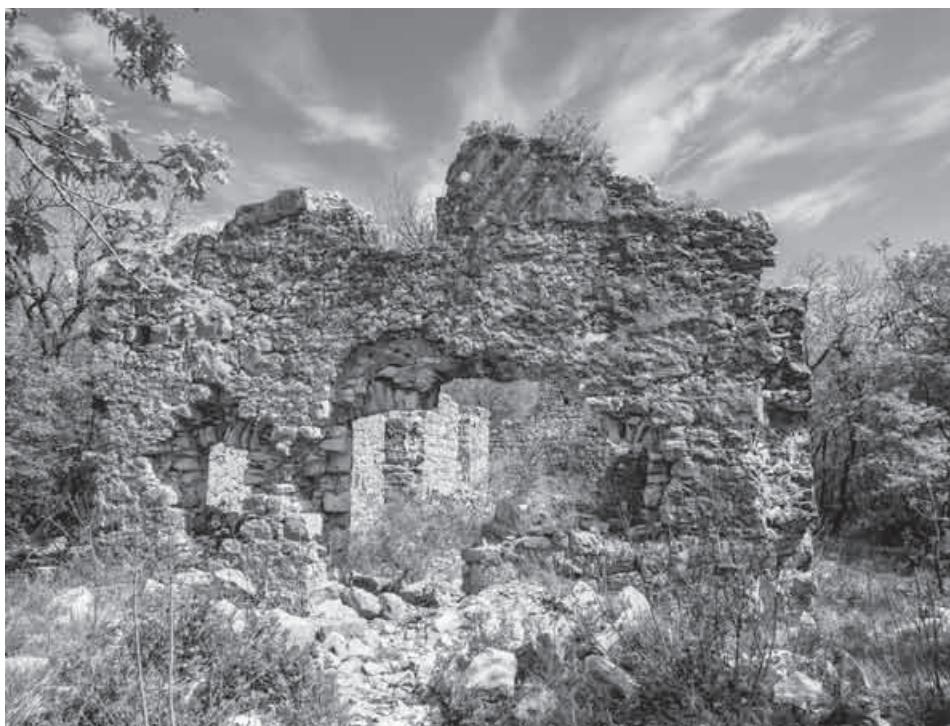
Slika 18 i 19. Ruševine crkve sv. Trojice (2012., snimila: J. Doričić).

Na pustoj visoravni povrh naselja Kotor nalaze se ruševine **crkve sv. Trojice (Trojstva)**. Crkva je izgrađena na ledini i okružena je rasutim suhozidima. Dugačka je 18 metara, a osam metara široka, s prostranim svetištem pravokutnog tlocrta. Način konstrukcije ziđa svjedoči o dvjema kronološkim fazama, od kojih se jedna približava gotičkom tipu crkava prisutnom na području Modruške biskupije, dok način oblikovanja svoda svetišta odaje kasnorenansne oblike, koji su naslijeđeni u vinodolskih zidara i u 17.st. Prema pučkoj predaji, sv. Trojica je bilo mjesto omiljenog hodočašća vjernika. O njoj nema sačuvanih arhivskih podataka (Starac 2004). Danas je crkva u ruševnom i zapuštenom stanju (slike 18, 19).

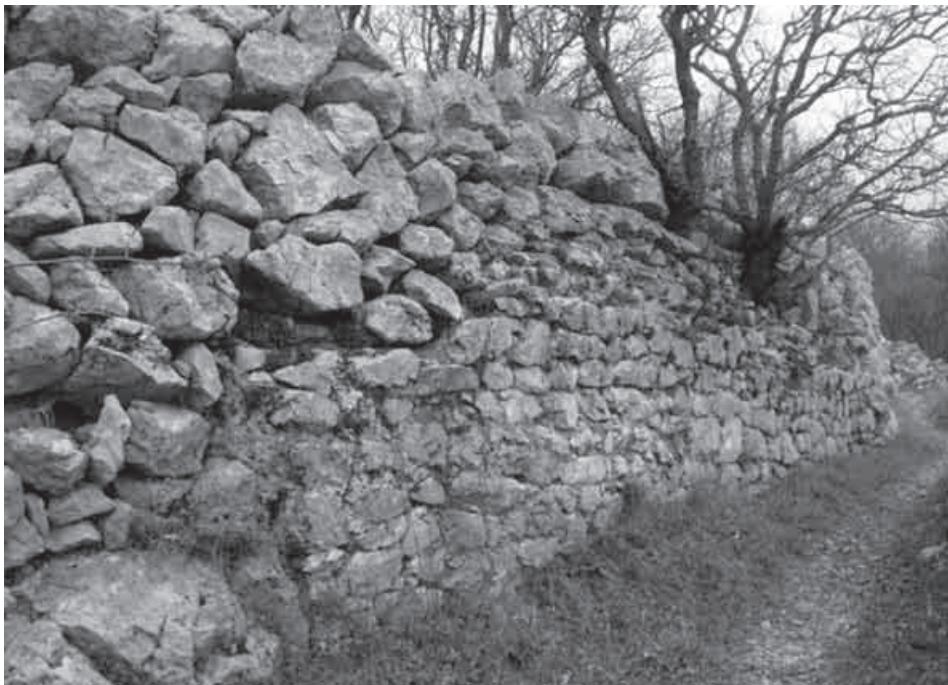
Slika 22. Ostatak srednjovjekovne zidne strukture (2012., snimila: J. Doričić).

Ostatak srednjovjekovne zidne strukture, nadograđene recentnom gromaćom (slika 22) nalazi se uz put koji vodi prema lokvi. Zid je dužine oko osam metara, građen je od uslojenih priklesanih lomljenaca, vidljiv mu je samo vanjski plašt, vjerojatno južni bočni zid kapele. Prostor je danas zatrpan gromaćom i nanosom zemlje. Prema usmenoj predaji radi se o tragovima srednjovjekovne crkvice sv. Mihovila (Starac 2004).

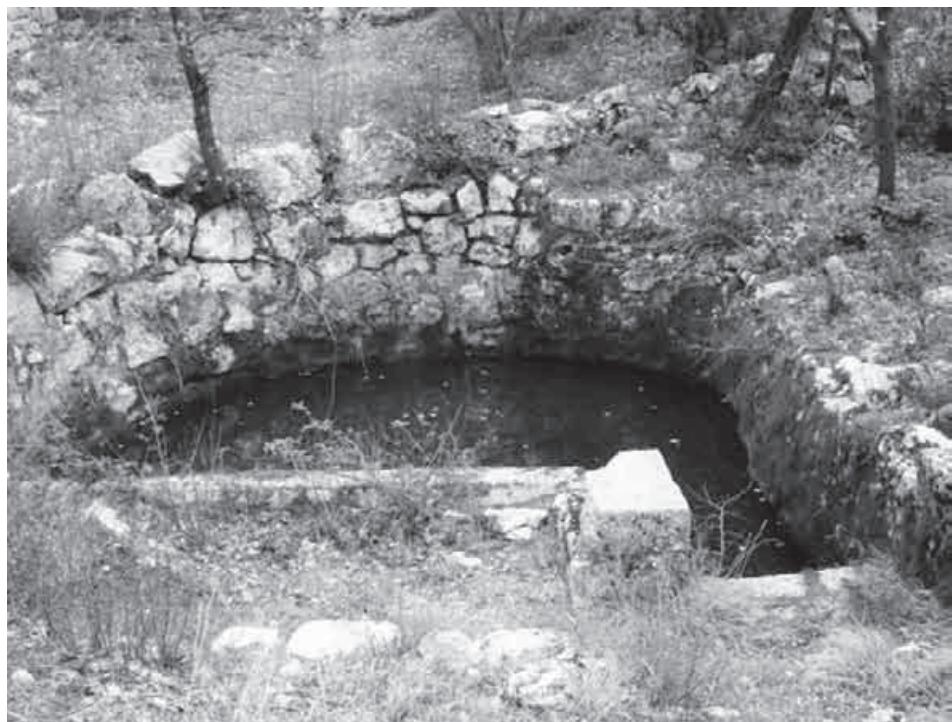
Slika 24. Lokva/kalić na Kotoru (2012., snimila: J. Doričić).

**Lokva/kalić** na Kotoru osebujno je, malo i kamenom obzidano vodeno stanište poluprirodnog porijekla u maloj krškoj uleknini. Problem Kotora bila je opskrba vodom. Stoga su Kotorani lokvu, koja je izvorno najvjerojatnije bila prirodna, ogradiili kamenom sa stepenicama da bi se moglo doći lakše do vode. Dugačka je oko 5 i široka 4 metra i može sadržati oko 50.000 litara vode. Lokva se nadopunjava kišnicom prirodnim padom terena, a prije ulijevanja prolazi kroz filter. Lokva se nalazi na putu od Kotora prema ruševinama crkve sv. Tojice, oko 130 metara udaljena od prve kuće u SI dijelu naselja.

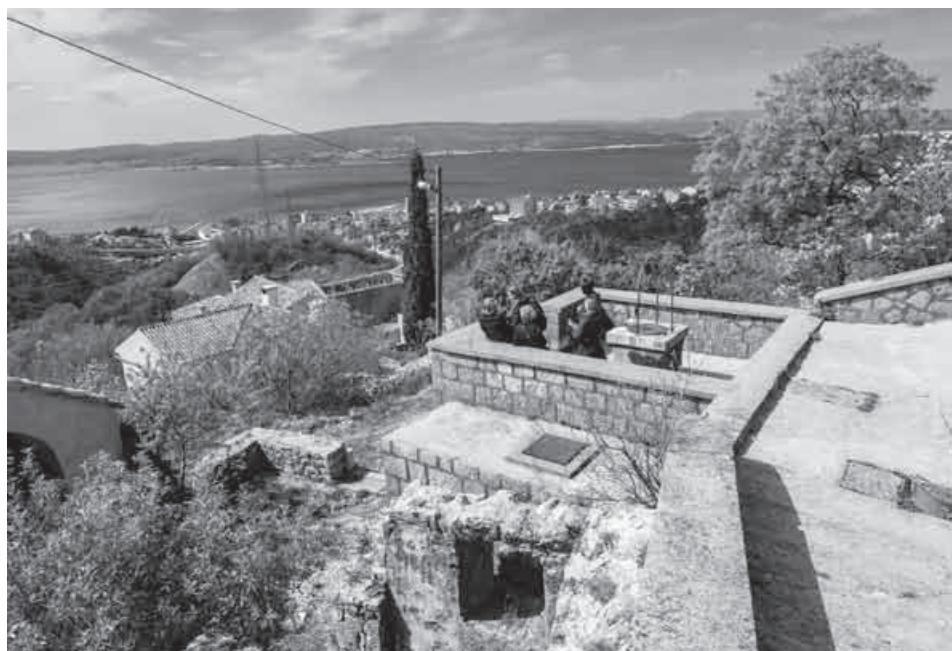
Slika 36. Javna šterna iz 1940. godine. (2012., snimio: M. Matejić)

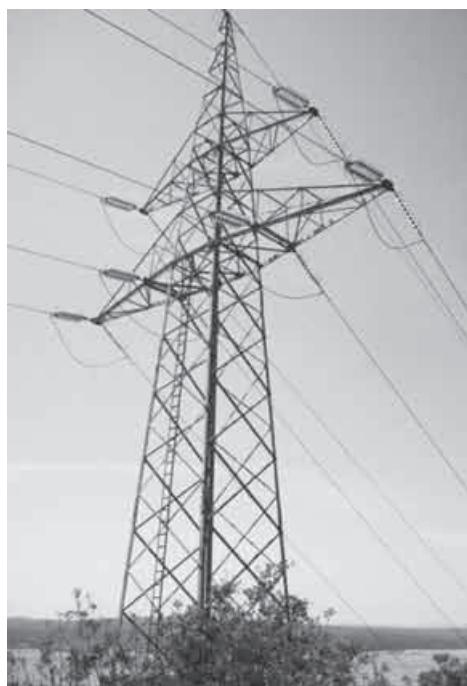
Slika 38. Stup dalekovoda na vršnom dijelu kotorskog brijege (2012., snimila J. Doričić).

**Konflikte u prostoru** danas stvaraju neprimjerena postojeća i planirana infrastrukturna izgradnja. Vršnim dijelom kotorskog brijege, unutar granica zaštite, prolazi dalekovod napona 110kV i 35kV. Neki od stupova dalekovoda postavljeni su na vrijedne kamene gomile, te osim što bitno na-

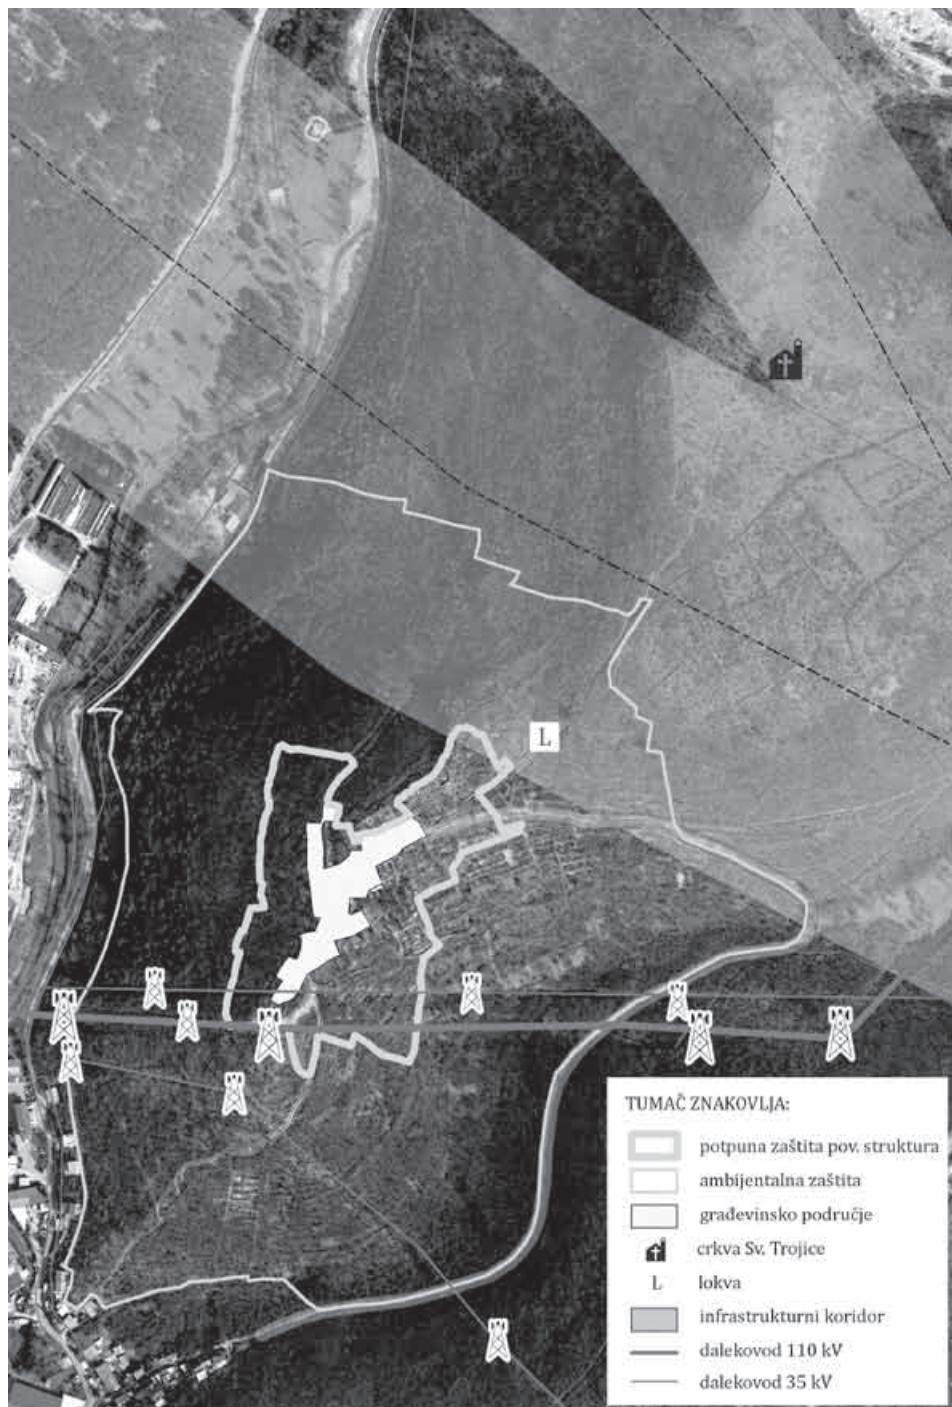
Slika 40. Prikaz konflikata unutar i oko registrirane poluurbane zone naselja Kotor,  
Izradila: J. Doričić.

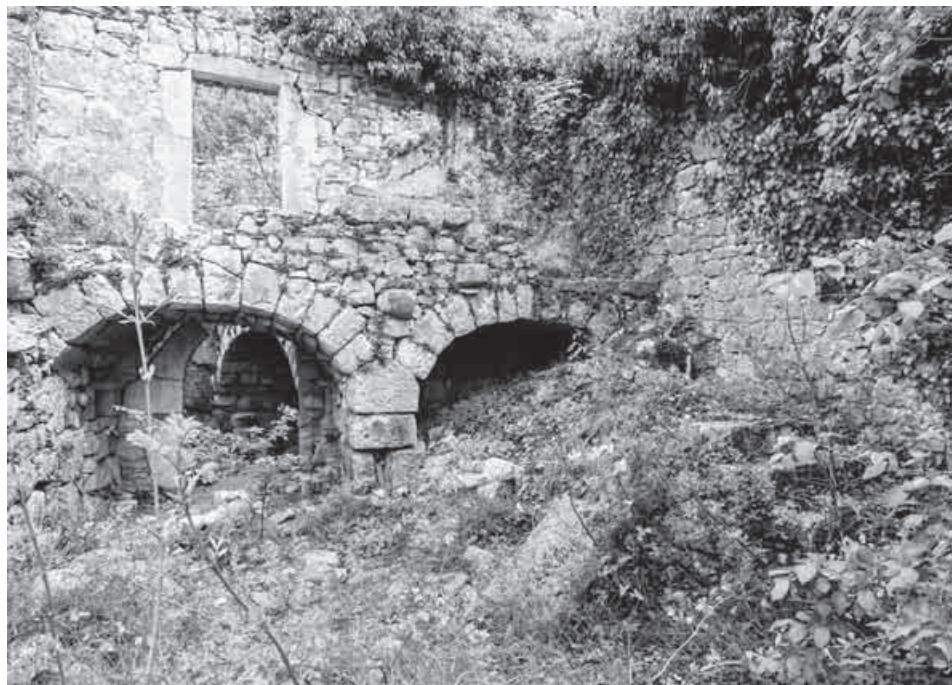
Slika 41. Ostaci balature. (2012., snimio: M. Matejčić)

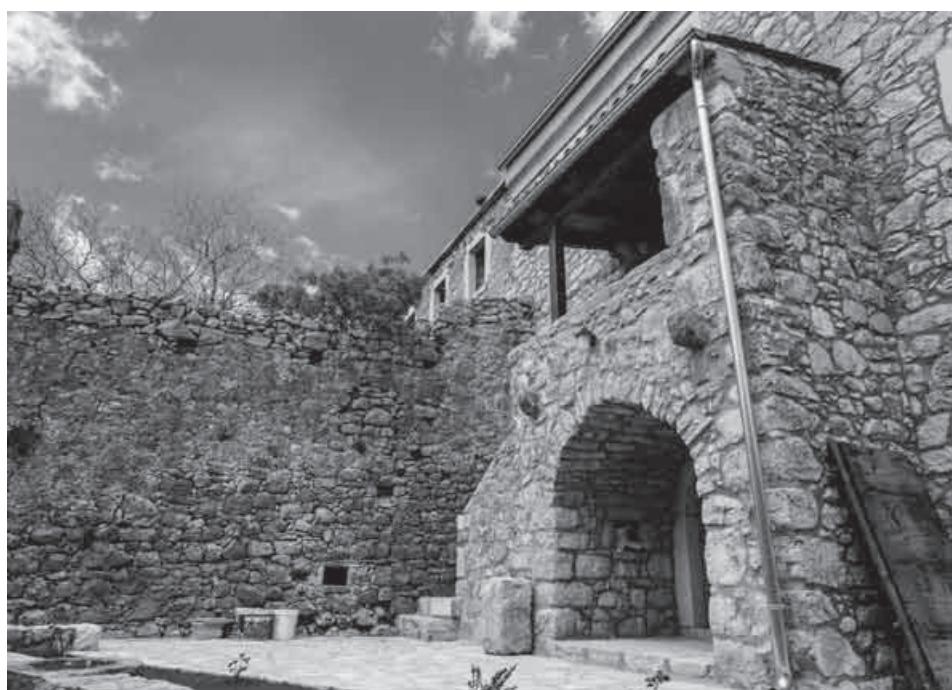
Slika 42. Obnovljena balatura. (2012., snimio: M. Matejčić)

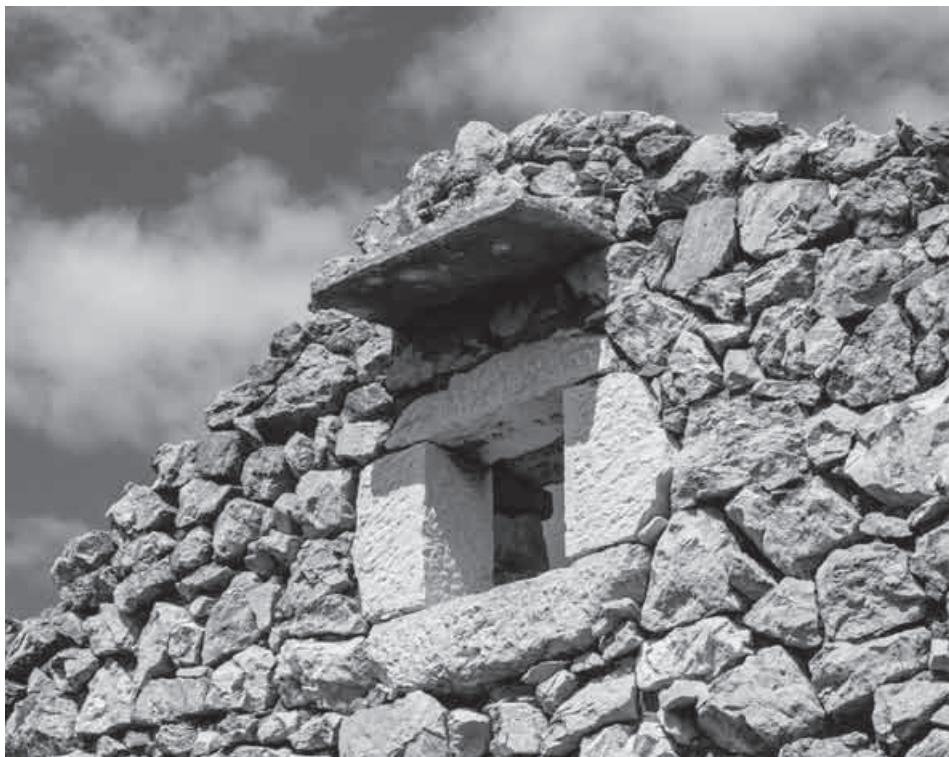
Slika 47. Kamena konzolna ploča.

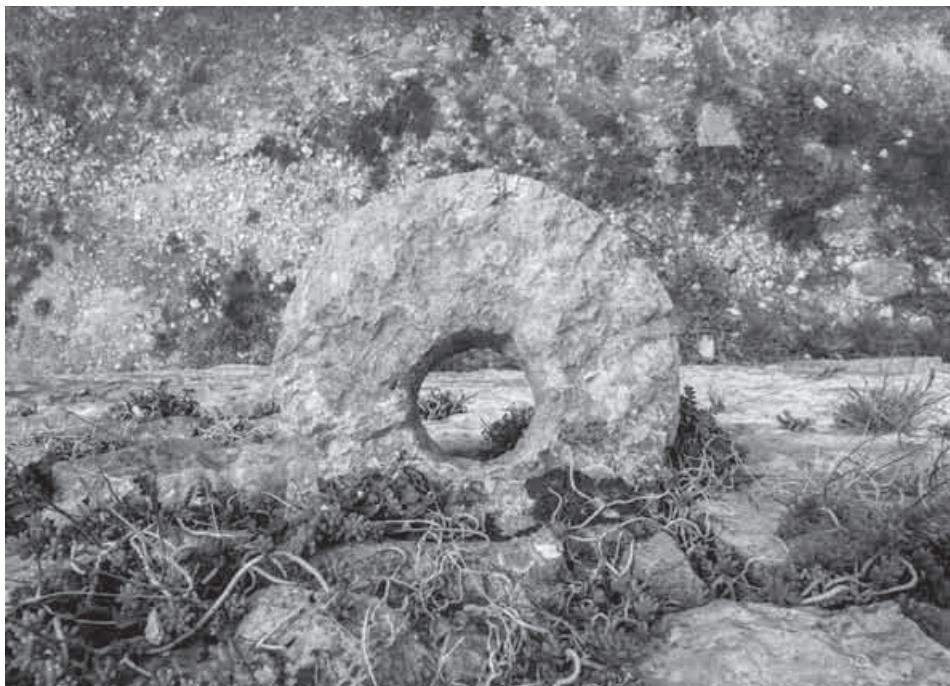
Slika 50. Konzolni nosači stupa sjenice. (2012., snimio: M. Matejčić)

Krila vrata i prozora, zbog štednje drva, izravno se postavljaju u **kamene kolobare** (*kroveslo*) – konzole za stupove, tj. utore isklesane u kamene nadvoje u pošve i u prag, bez drvenog dovratnika ili doprozornika (slika 51). U njih se također postavljaju nosači stupova za sušenje robe, smokava ili sl. (slika 50).

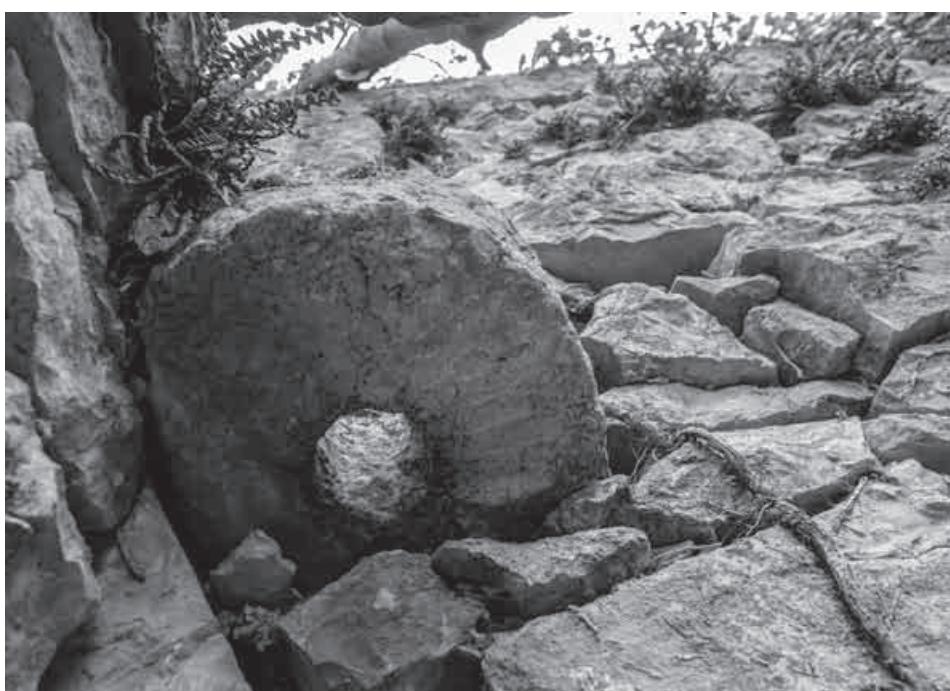
Slika 51. Konzolni nosači stupa. (2012., snimila: J. Doričić)

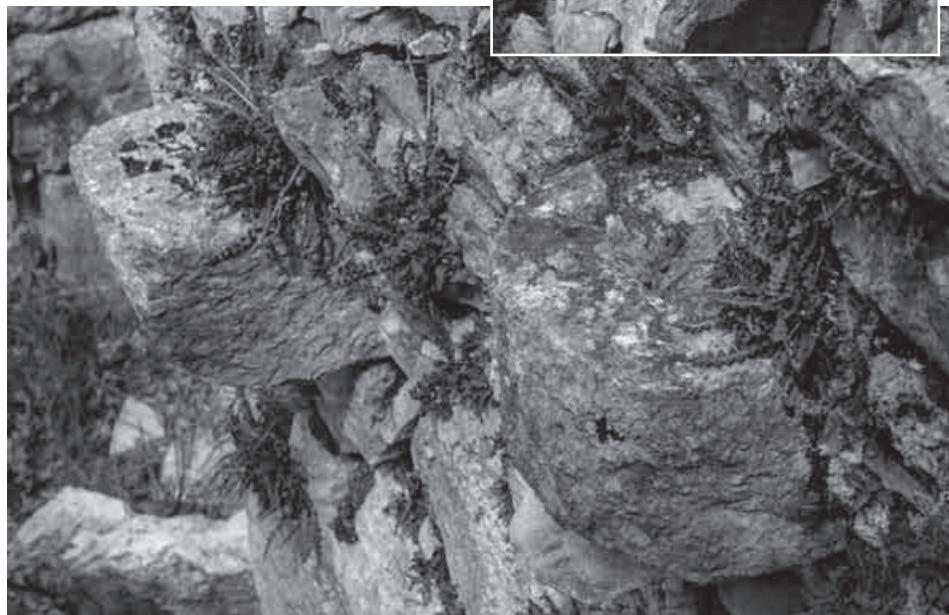
Slike 53 i 54. Kameni nosači grede (2012., snimila: J. Doričić).

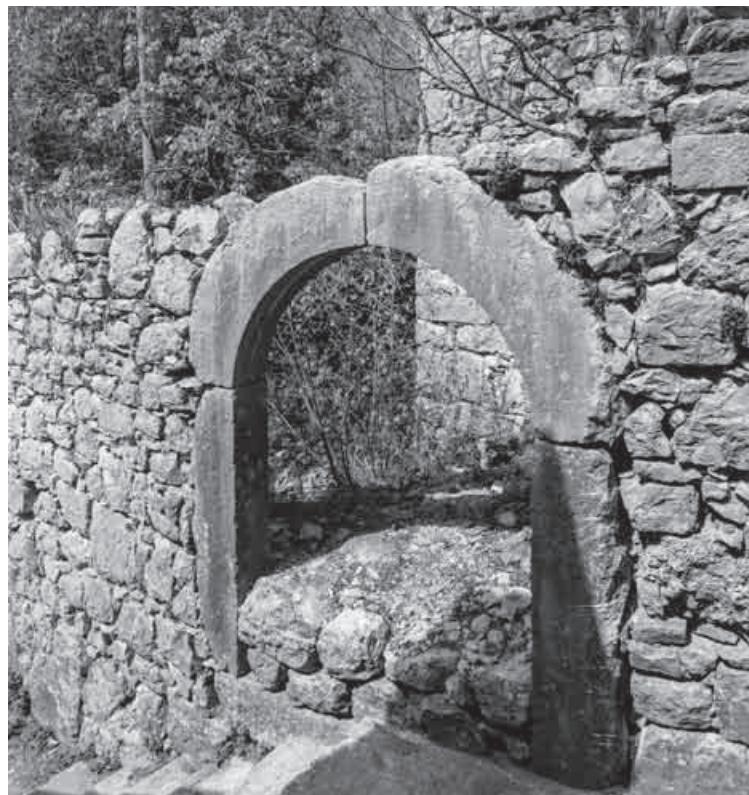
Slike 55, 56, 57. Ulazni portuni u unutarnje dvorište kotorskih kuća.

Naselje Kotor prepoznatljivo je po specifičnoj organizaciji prostora, u kojoj su s obje strane ulice formirane prostorne cjeline ogradiene visokim kamenim zidom koji tvori unutarnje dvorište, odnosno *dvor*. Na gotovo svim ogradnim zidovima orijentiranim prema glavnoj stepeničastoj ulici kroz naselje formirani su **vratni lučni portuni** od kojih su neki datirani i ukrašeni (slike 55, 56, 57).

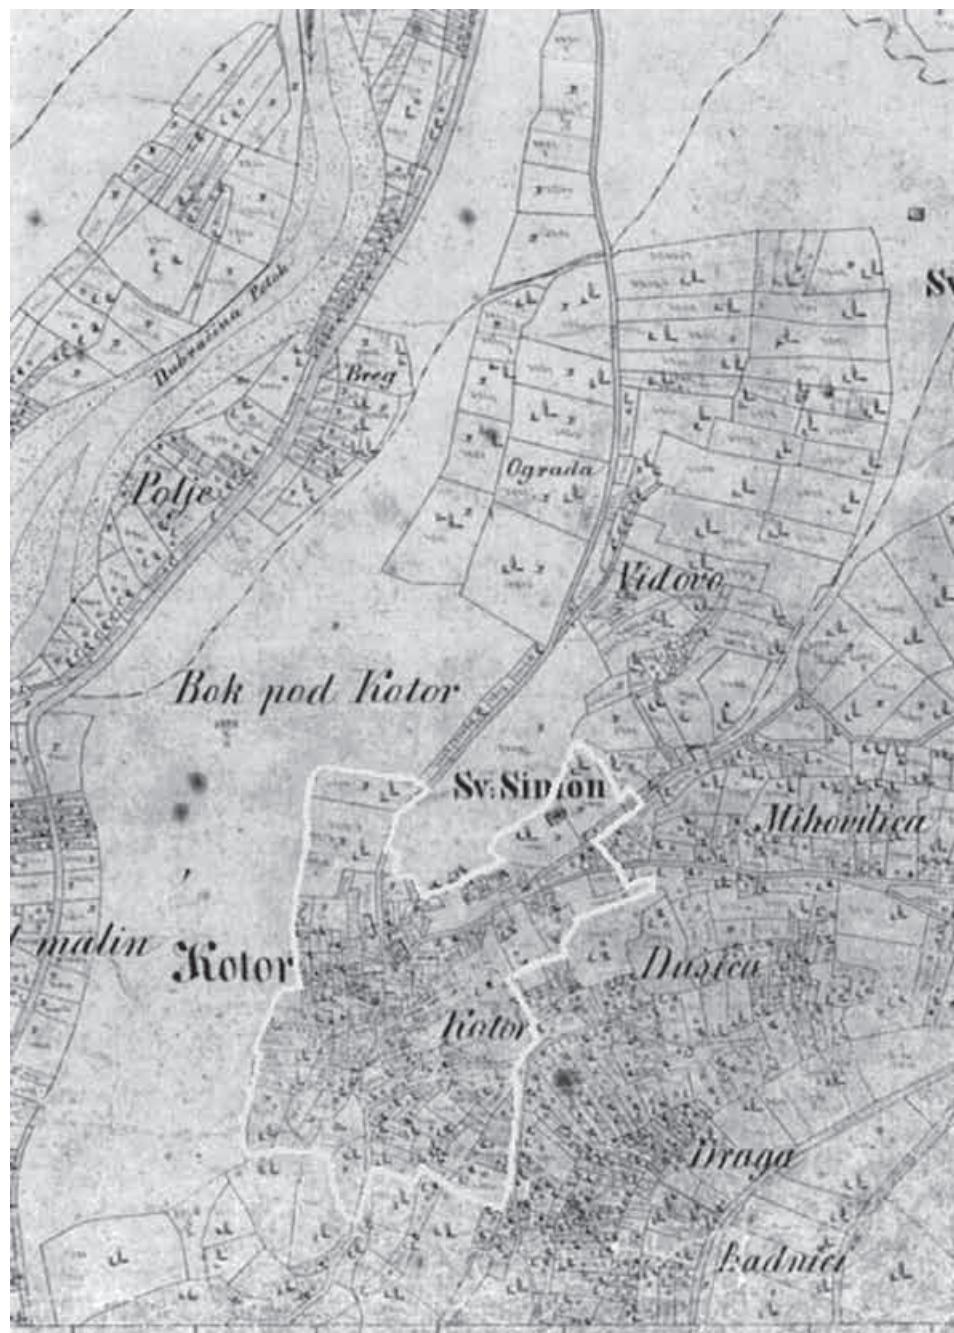
Slika 61. Katastarski plan mjerila 1:2880, izmjera 1861. godine. Reambulirano 1907. godine.  
Izvor: Područni ured za katastar Rijeka. Ispostava Crikvenica, dorada: J. Doričić.

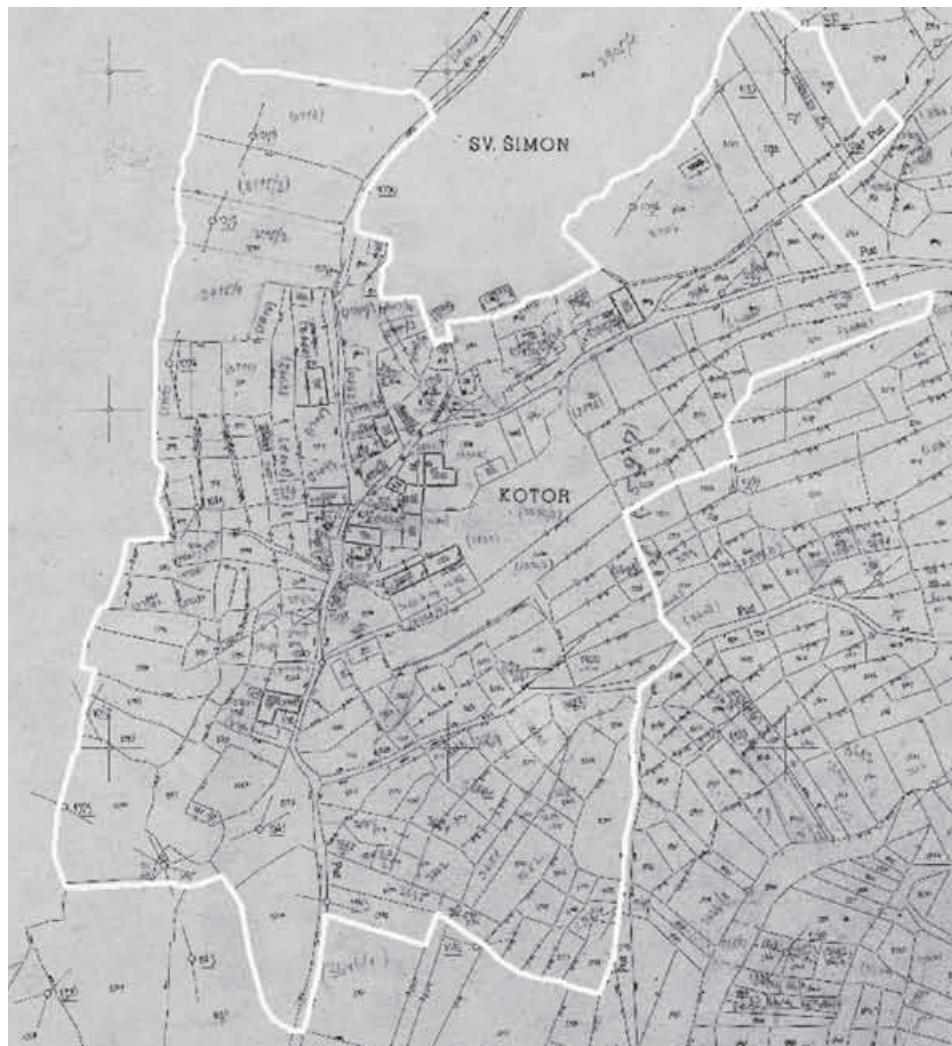
Slika 62. Katastarski plan, izmjera 1955. godine.  
Izvor: Područni ured za katastar Rijeka, Ispostava Crikvenica, dorada: J. Doričić.

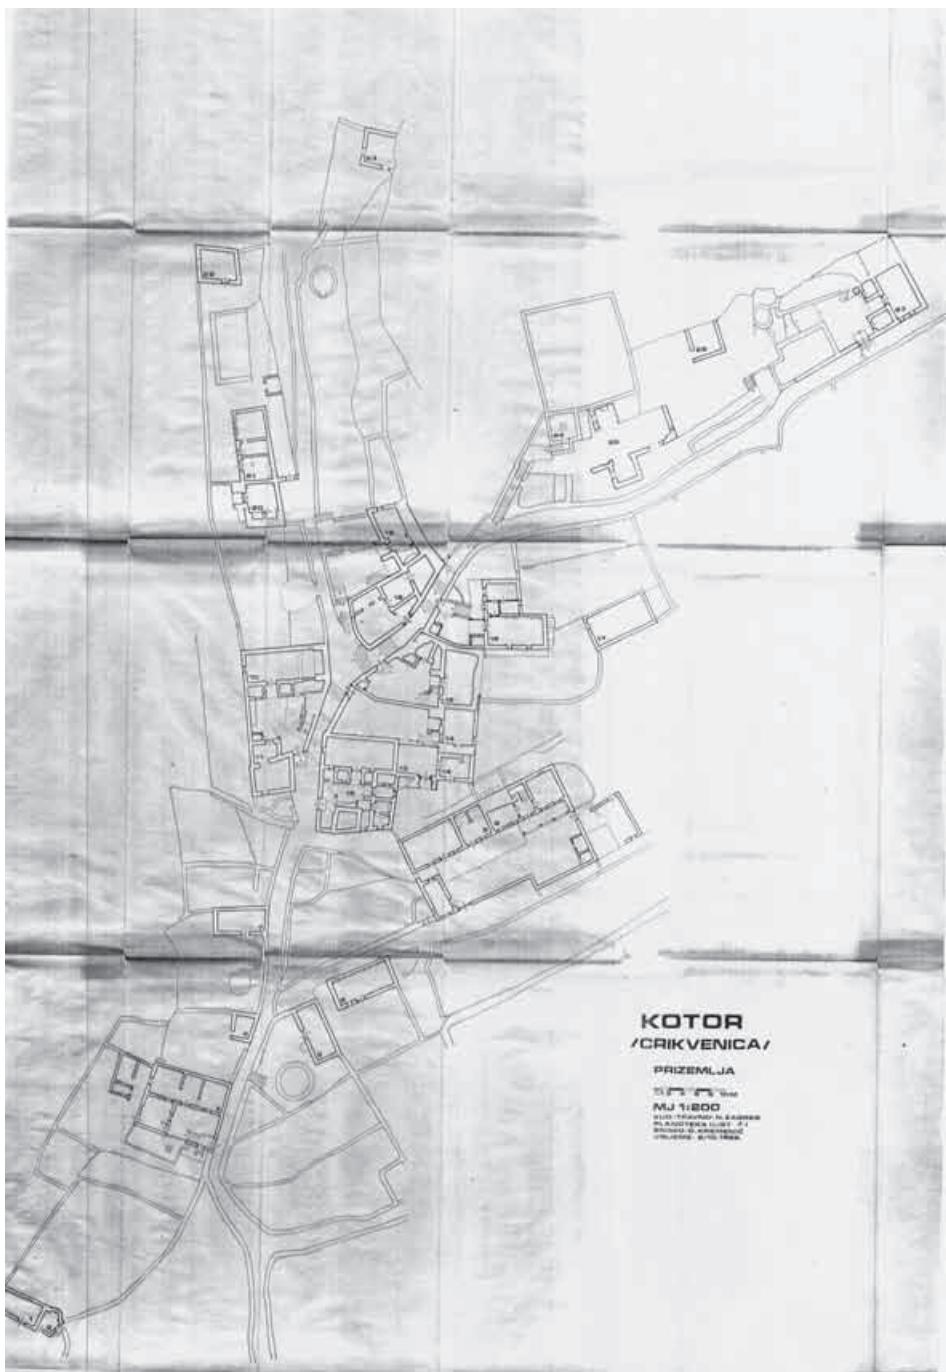
Slika 64. Snimak stanja prizemlja, 1986., izradio: D. Kremenić.

*Kao podloga za izradu snimka postojećeg stanja korišten je jedan arhitektonski snimak naselja iz 1986. godine kojeg je autorica prenijela u digitalni vektorski sustav. Za izradu novog stanja kao podloga je korišten vektorski katastar. Obradeni su dostupni pisani, grafički i kartografski izvori korišteni za analizu zaštićene poluurbane cjeline naselja Kotor kao i njegove bliže okolice. Na temelju prikupljenih podataka kao i detaljnog terenskog obilaska i verifikacija izmjera, izrađen je snimak postojećeg stanja tlocrta svih objekata u mjerilu 1:200. Za svaku građevinu je izrađena identifikacijska kartica u kojoj su obrađeni sljedeći elementi: položaj u naselju, osnovni podatci o građevini, opis tipologije gradnje, ocjena očuvanosti, tlocrti objekta te je sve popraćeno fotografskim prikazom, kako povijesnim tako i recentnim.*

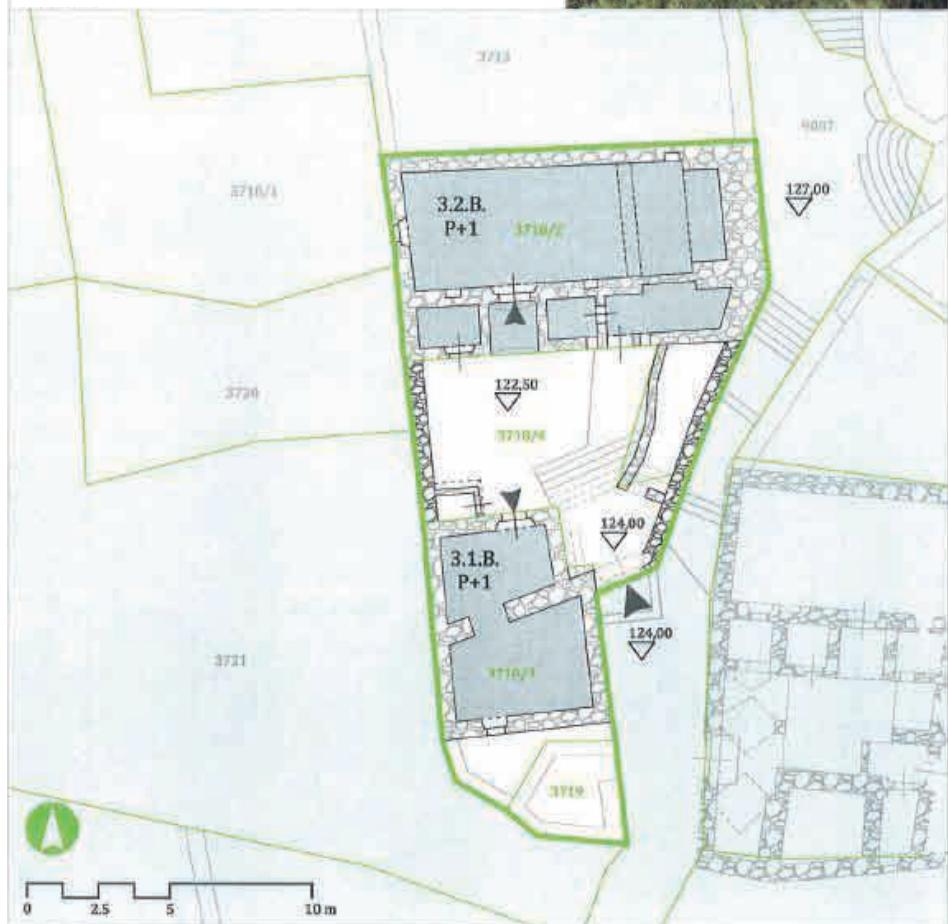
Prostorna cjelina br. 3 formirana je u centralnom dijelu naselja unutar nešto gušće strukture stambeno-gospodarskih objekata.

Prostorni kompleks je prema ulici s istočne strane ograđen visokim kamenim zidom u kojem je izведен široki vratni otvor (portun) s dva bočna uspravna, skromno obrađena kamena monolita (erte) i nadvojnim lukom od jednog komada kamena sa uklesanom godinom 1825. i inicijalima „s.t.“. To je ujedno i jedini ulaz u kompleks koji je u potpunosti ograđen visokim kamenim dvorišnim zidovima koji se nadovezuju na pročelje objekta. Od povisanog ulaznog platoa spuštaju se kamene stube do unutarnjeg dvorišta djelomično popločenog kamenim pločama. U razini dvorišta nalazi se glavni prizemni ulaz u objekte. Do balature objekta smještenog u sjevernom dijelu cjeline vodi neuobičajeno dugačka pristupna rampa sa nekoliko kamenih stepenica i drvenim portunom u razini dvorišta.

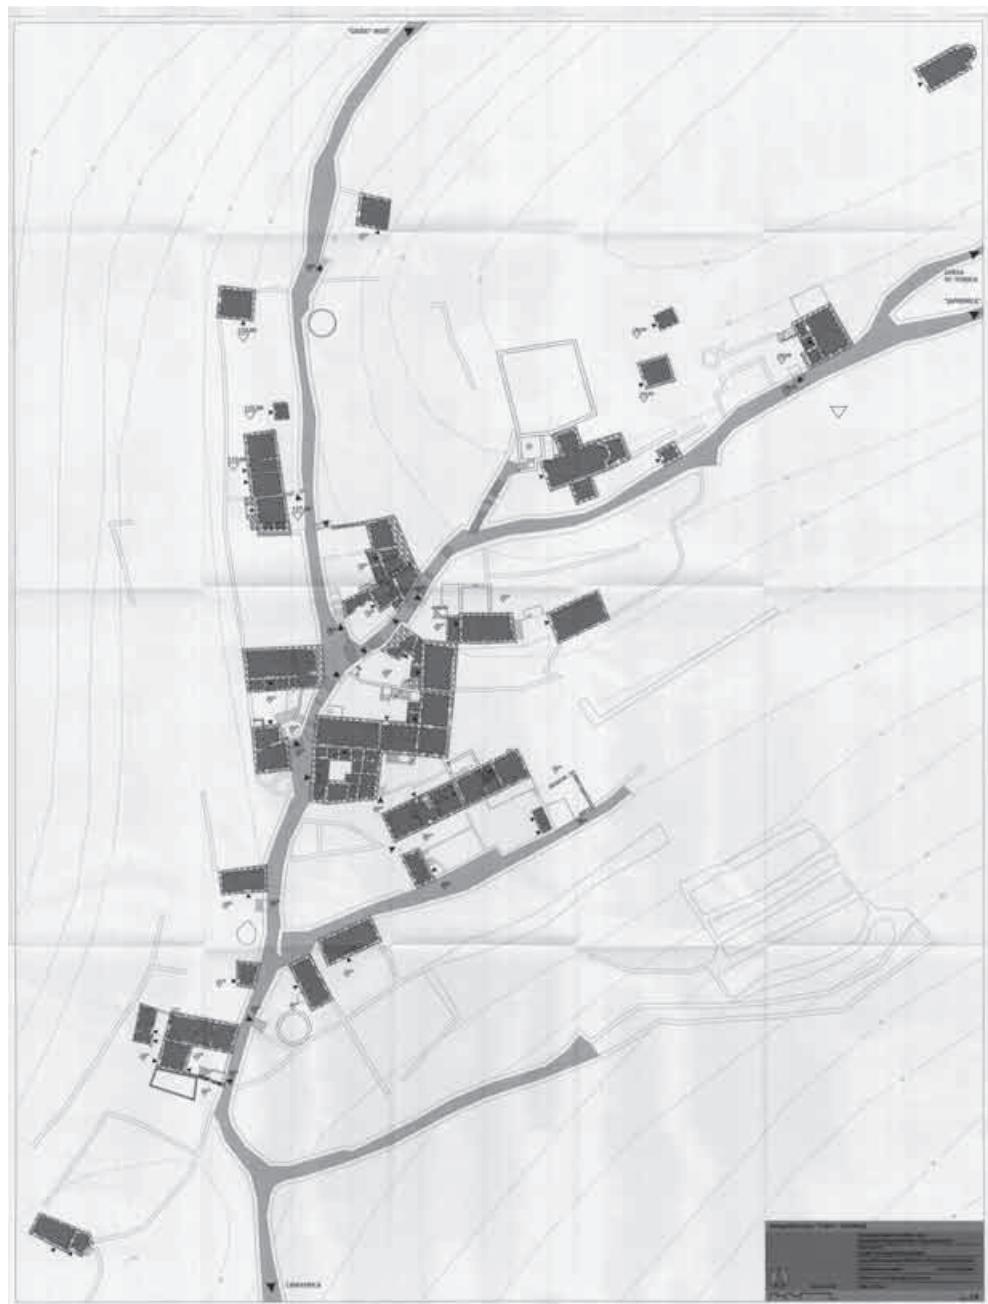
Slika 71. Tlocrti prizemlja, izradila: J. Doričić.
