Novi pogledi na stara obrambena zdanja: burg Vrbovec u Klenovcu Humskom, arheološka istraživanja 2014. godine

New perspectives on ancient fortifications: Vrbovec Castle in Klenovec Humski, archaeological investigations in 2014

Tatjana Tkalčec

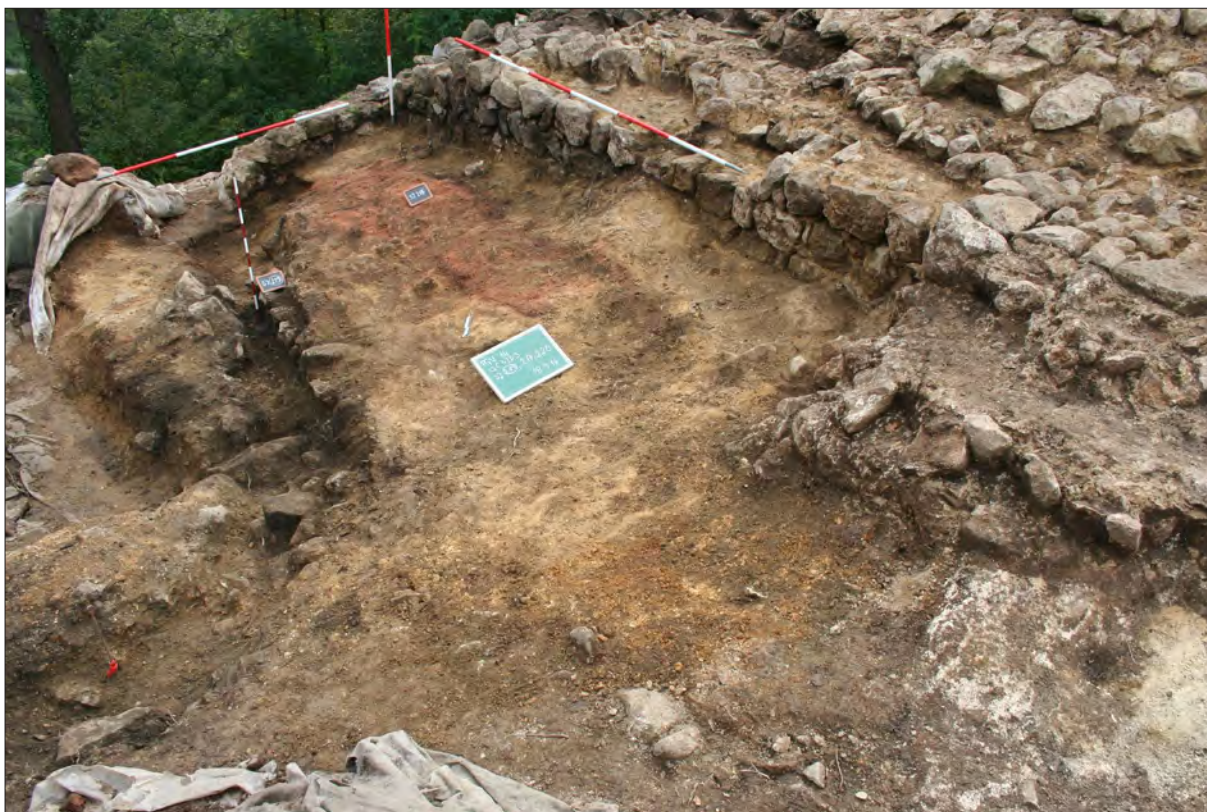
Sl. 2 Rasprostranjenost sloja SJ 217 u □ D3/C3 i vrha ruševine SJ 220 (žuti malter), kao i drenažnog kanala SJ 218/219 (lijevo), pogled sa sjevera (snimila: T. Tkalčec)

Fig. 2 Distribution of layer SU 217 in □ D3/D4 and top of the ruin SU 220 (yellow malter), as well as the drainage duct in SU 218/219 (left), view from the north (photo by: T. Tkalčec).

žutoga pjeskovitog maltera i mnoštva kamenja, od ogromnih blokova do ovećeg kamenja (usp. i sl. 3). Sam njegov vrh pretrpio je stradavanje u vatri te je poprimio ružičastu boju (SJ 217). U toj situaciji razlučili su se obrisi vjerojatno drenažnog kanala. Zanimljivo je da su mu stranice (SJ 219) obložene kamenjem, kao i dno, te da se nadovezuje na drenažni kanal zamijećen u dvorištu još u prijašnjim godinama u podnici SJ 7, a da izlazi preko istočnoga obodnog zida (SJ 50) na mjestu gdje se u njemu nalazi utor. Za taj se utor prije pomišljalo kako je možda riječ o intervenciji 16. stoljeća na srednjovjekovnom zidu, a da je služio kao vrsta puškarnice oko drvene kule podignute na ruševinama srednjovjekovnog burga. Sada se pak čini da je ovaj drenažni kanal bio probijen upravo sa svrhom odvođenja viška vode oko spomenute ranonovovjekovne drvene kule (sl. 2).

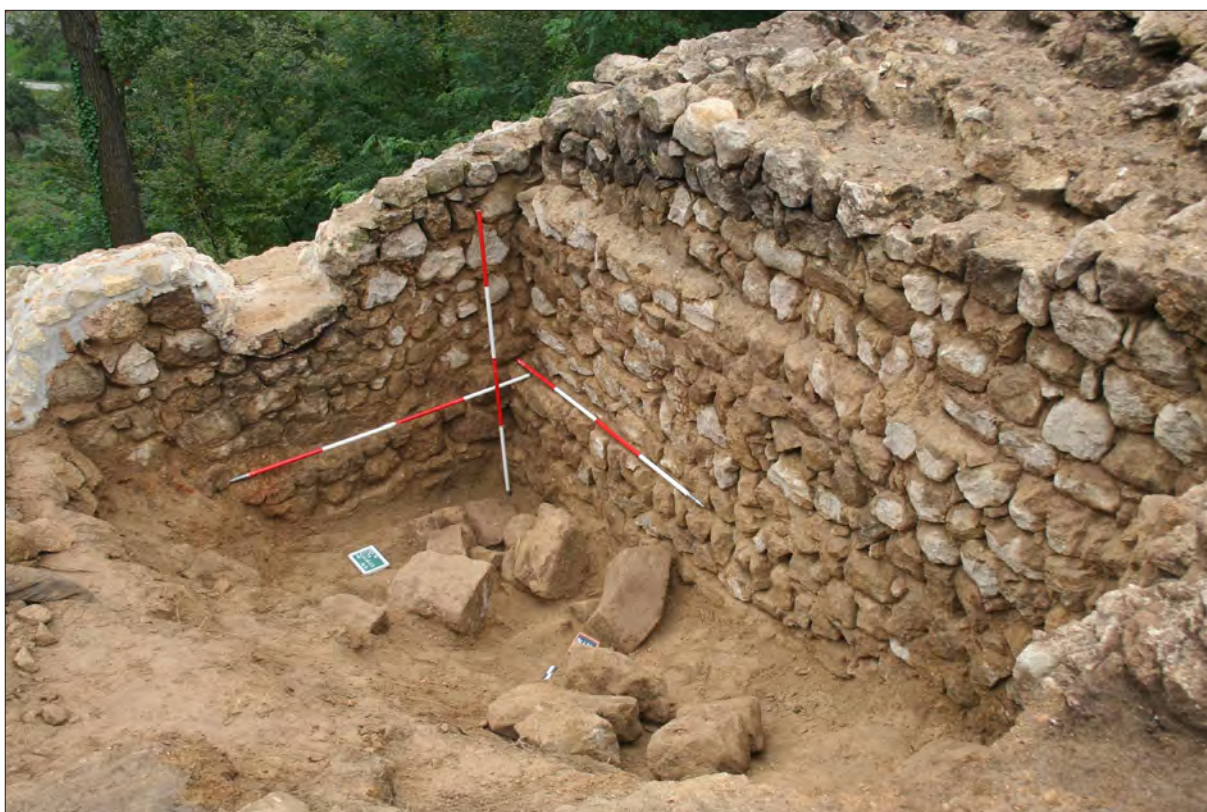
Sl. 3 Kamenje unutar SJ 220 (u sredini – desna pločica – položaj PN 470), vodoravno položene trasirke stoje na stopama zidova SJ 50 (lijeva, SJ 235) i zida SJ 210-istok (desna, donja stopa SJ 234), pogled od sjeverozapada (snimila: T. Tkalčec).

Fig. 3 Stones in SU 220 (in the middle – right tablet – position PN 470), horizontal flagpoles on the offset in SU 50 (left, SU 235) and SU 210–east wall (right, lower offset in SU 234), view from the northwest (photo by: T. Tkalčec).

i dva značajna primjerka – priklesani kamen s utorom za željezo za pričvršćivanje, te fino klesani kamen – lučni nadvoj vrata, vjerojatno s unutrašnje strane niše prolaza (sl. 3).² Osim toga, i u SJ 220 pronađeni su ulomci keramičkih posuda i životinjske kosti, međutim tek pri njegovu samom dnu, u kontaktu s donjim slojevima SJ 231 i SJ 237. Istraživanjem i uklanjanjem SJ 220 definirano je unutrašnje, dvorišno lice zida SJ 210-istok, s njegove dvije istaknute stope – gornjom SJ 224 (▼ 292,12) i donjom SJ 234 (▼ 290,88), kao i unutrašnje lice istočnoga obodnog zida SJ 50 te njegova unutrašnja istaknuta stopa SJ 235 (na ▼ 290,82) koja se nalazila u razini donje stope zida SJ 210-istok (usp. sl. 3 i sl. 4).

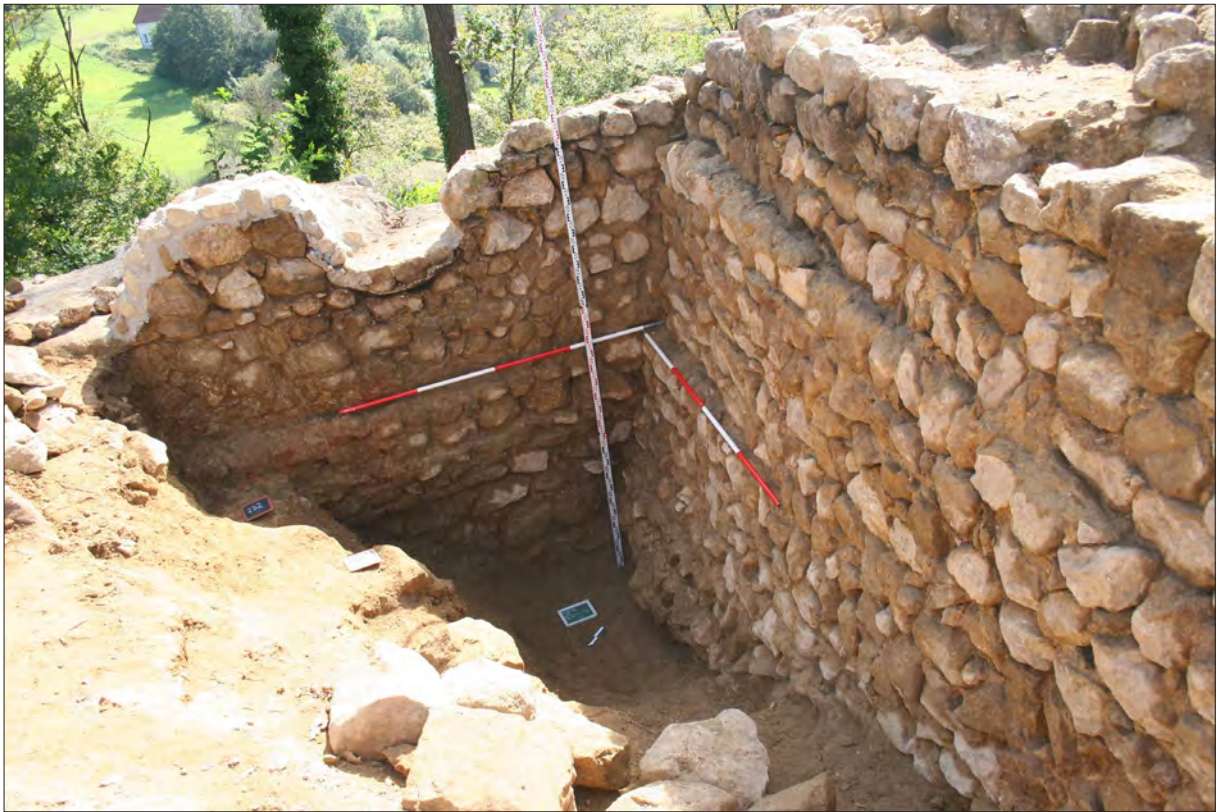
Sl. 4 Dno SJ 223 u □ D3 s pogledima na unutrašnja lica zidova SJ 50 i SJ 210-istok i njihove stope i temelje, pogled od sjeverozapada (snimila: T. Tkalčec).

Fig. 4 Bottom of SU 223 in □ D3, view of the interior walls in SU 50 and SU 210-east, offset and foundations, view from the northwest (photo by: T. Tkalčec).

rali su se strmim padinama i na samom dnu duboke jame SJ 223 (usp. sl. 4).

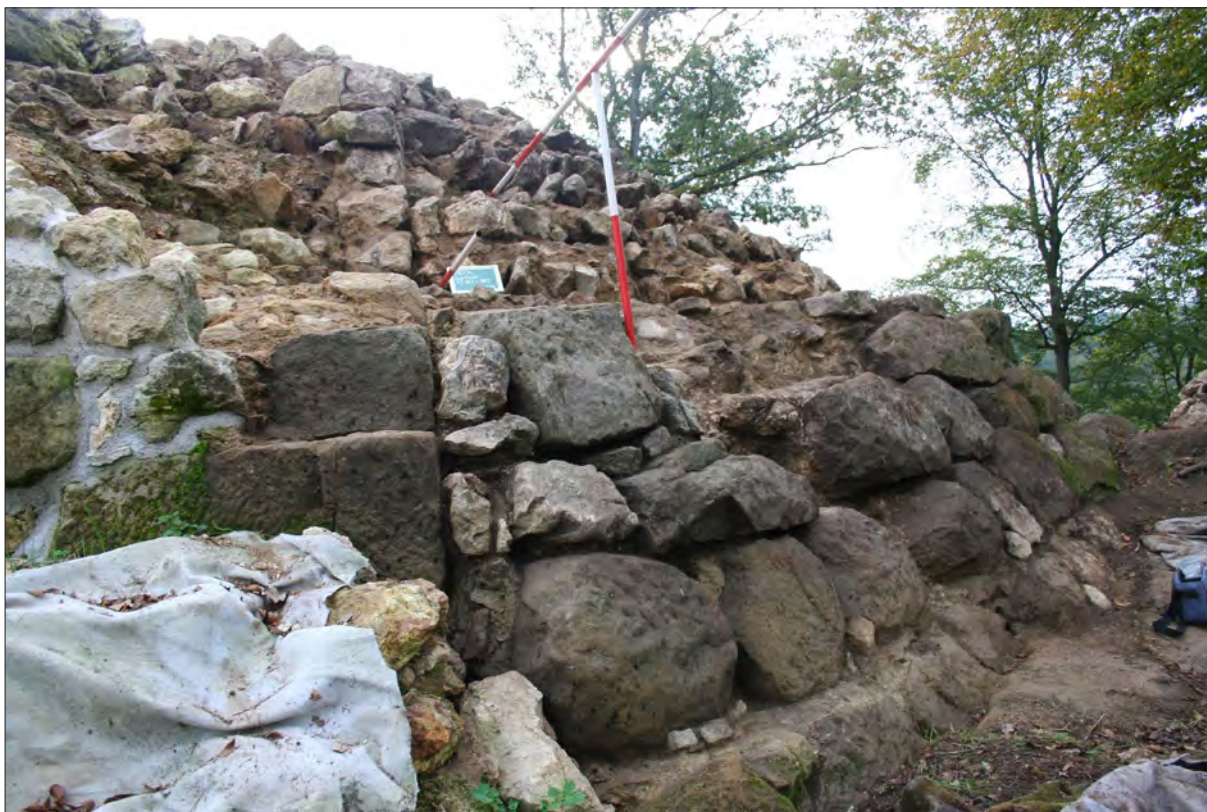
Sl. 6 Lijevo linija zida SJ 061, a desno aneksirani (?) šilj kule; vidi se da je SJ 061 u donjem dijelu građen od pravilnih, bosiranih klesanaca, a SJ 196 od golemih, ukoso polaganih gromada kamenja; sprijeda lijevo pogled na dio zida SJ 190; sve pogled od zapada (snimila: T. Tkalčec).

Fig. 6 Wall line SU 061 on the left, attached (?) protruded corner of the tower on the right; it is clear that the lower parts of SU 061 were built from regular, bossed stones, while SU 196 has enormous, sideling stone boulders; left frontal view on part of the wall in SU 190; all viewed from the west (photo by: T. Tkalčec).

Ono što predstavlja problem jest situacija i odnos tih zidova s obodnim zidovima SJ 61 i SJ 50, kao i s južnim »špicom«, odnosno šiljkom kule (usp. sl. 6 za odnos SJ 61 i SJ 196). Naime, u donjim razinama šiljka kule nalaze se ogromni kameni blokovi, vezani maslinasto-zelenkastom čvrstom žbukom. Njima su očuvana i lica u donjem dijelu te je zapadno lice nazvano SJ 196 još u prijašnjim istraživanjima, dok je istočnoj strani dodijeljen broj SJ 239 za lice, kao i SJ 240 za na tom dijelu plitko istaknutu temeljnu stopu. Dno iskopa, odnosno živac SJ 238 u uglu SJ 239/240 i SJ 050 nalazi se na ∇ 289,03. S obzirom na to da se vrh kule nalazi na ∇ 294,00, vidimo o kojoj je visinskoj razlici riječ između vrha i samog dna ove zidane mase – do 5 m visinske razlike. A kula nam je, zapravo, očuvana tek u svojim donjim razinama. Njezin vrh predstavlja njezino prizemlje, bolje rečeno podrum, jer je ulaz u nju mogao biti s dvorišne strane i to na višoj razini – do ulaza su obično vodile drvene stube ili

SJ 239 ili niže) vezani sipkim malterom oker-žute boje, slične donjoj razini SJ 241, onoj koja direktno leži na SJ 239. U gornjim su razinama i oni bili sastavljeni ponekad od svjetlije žute žbuke te nam to samo možda govori i o isušivanju onih viših dijelova zidova koji su više izloženi atmosferilijama i isušivanju. Ovom prilikom dajemo slikovni prikaz razlike u vezivu SJ 196 i SJ 061 (sl. 6).

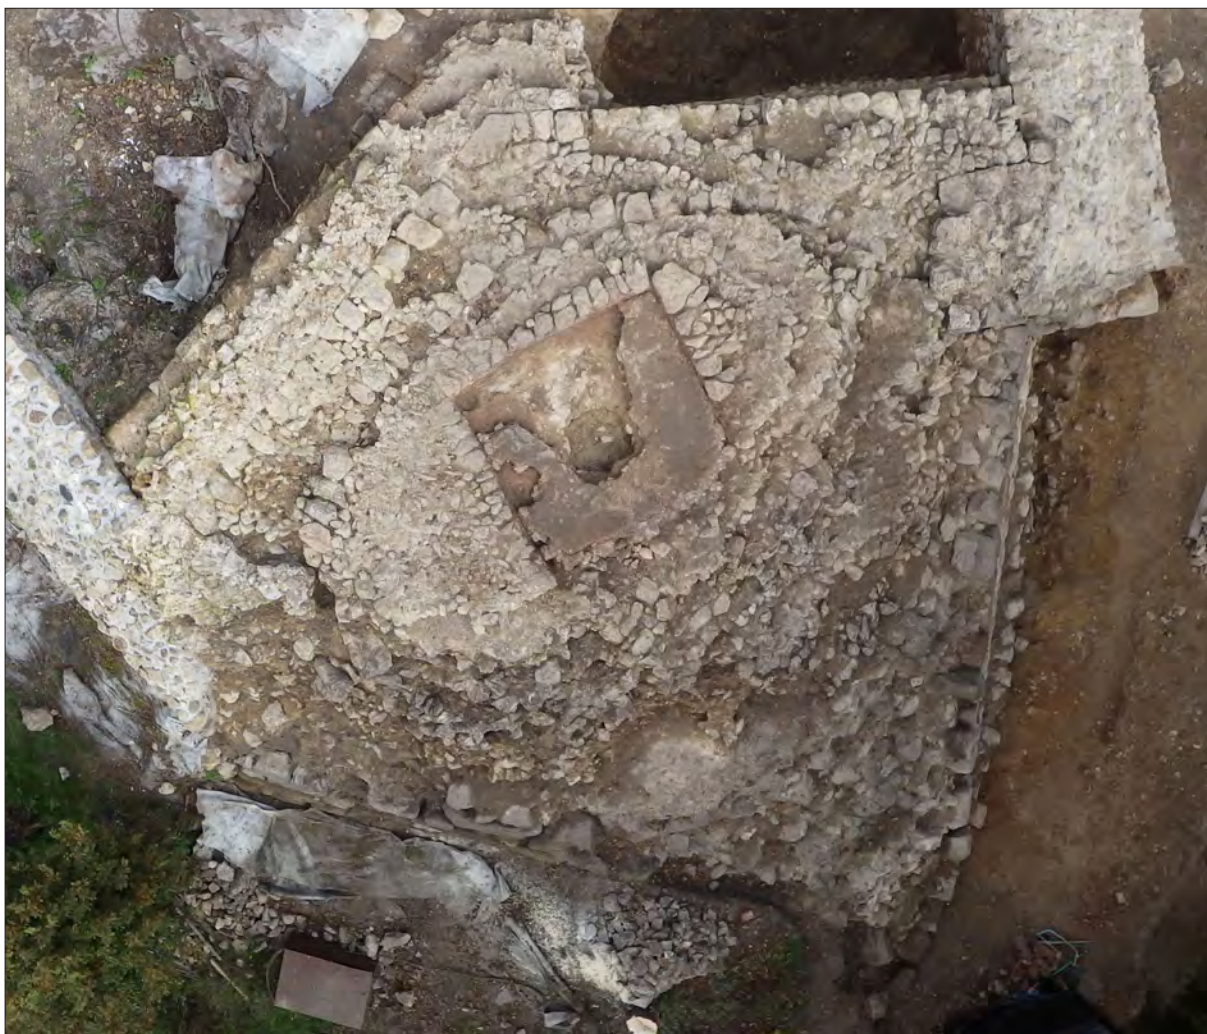
Sl. 9 Zračna snimka tlocrta kule, 4. listopada 2014. (snimio: M. Vuković).

Fig. 9 Aerial shot of the tower, October 4, 2014 (photo by: M. Vuković).

površinskoga humusnog sloja (vrh SJ 1 na najvišem dijelu kule iznosio je ∇ 294,13). Između toga se na sjeveru jasno u tlocrtu luči zid SJ 069, na sjeverozapadnoj strani, koji se prema istoku gubi – razrušen je i na njegovu očekivanome mjestu se nalazi, u prethodnom poglavlju opisana, jama SJ 223. Nadalje, u tlocrtu se jasno luči zid SJ 210 – oba lica su mu u tlocrtu vidljiva,³ a iskopom jame SJ 223 dobili smo zorne poglede na njegovu dvorišno lice, nazvano SJ 210-istok sa stopama SJ 224 i SJ 234 (dio zida SJ 210 čije je sjeverno lice zaklonjeno zidom SJ 069 imenovano je kroz terensku dokumentaciju kao SJ 210-zapad; SJ 210 se po sredini svoga sjevernog šilja lomi u kutno obrađenom klesancu većih dimenzija) (usp. tlocrt na sl. 1 i sl. 9).

Začudna je u tlocrtu situacija obodnih zidova koji pod čudnim kutom nasjedaju (čini se) na svu dosad opisanu masu (u gornjim razinama to je SJ 241) (sl. 9). A opet, SJ 210 kao da je naknadno dodan (s dva lica!), pa zatim je tu još i SJ 069, kao i neobično sitnim taracom nepravilnog kamenja »popločen« zaravnati vrh kule neposredno uz prostor unutrašnjosti kule. Postavlja se pitanje nije li južno od očuvanoga unutrašnjeg dijela kule nekad postojalo i njezino vanjsko lice koje nije bilo oblika naknadno dodanog šilja u nižim razinama, a koji bi pripadao onim dijelovima nazvanima SJ 241. I u tom slučaju nikako se ne mogu objasniti jasne linije južnih lica zidova SJ 50 i 61 koje, iako se ne spajaju pravocrtno – što je i opet neobično, ipak gotovo pravocrtno sežu sve do prostora unutrašnjosti kule (barem SJ 61).

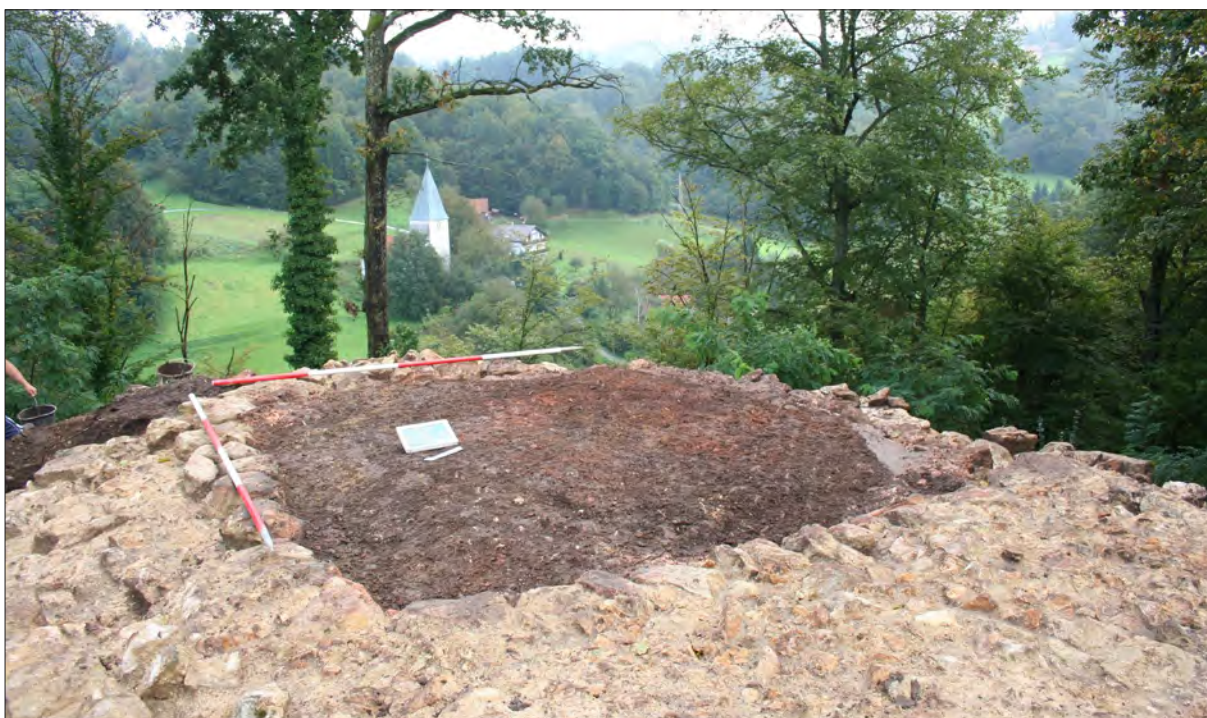
Sl. 10 Pogled od sjeverozapada na najgornji sloj SJ 202 koji je zapunjavao unutrašnjost kule (snimila: T. Tkalčec).

Fig. 10 View from the northwest on the uppermost layer SU 202 which filled the interior of the tower (photo by: T. Tkalčec).

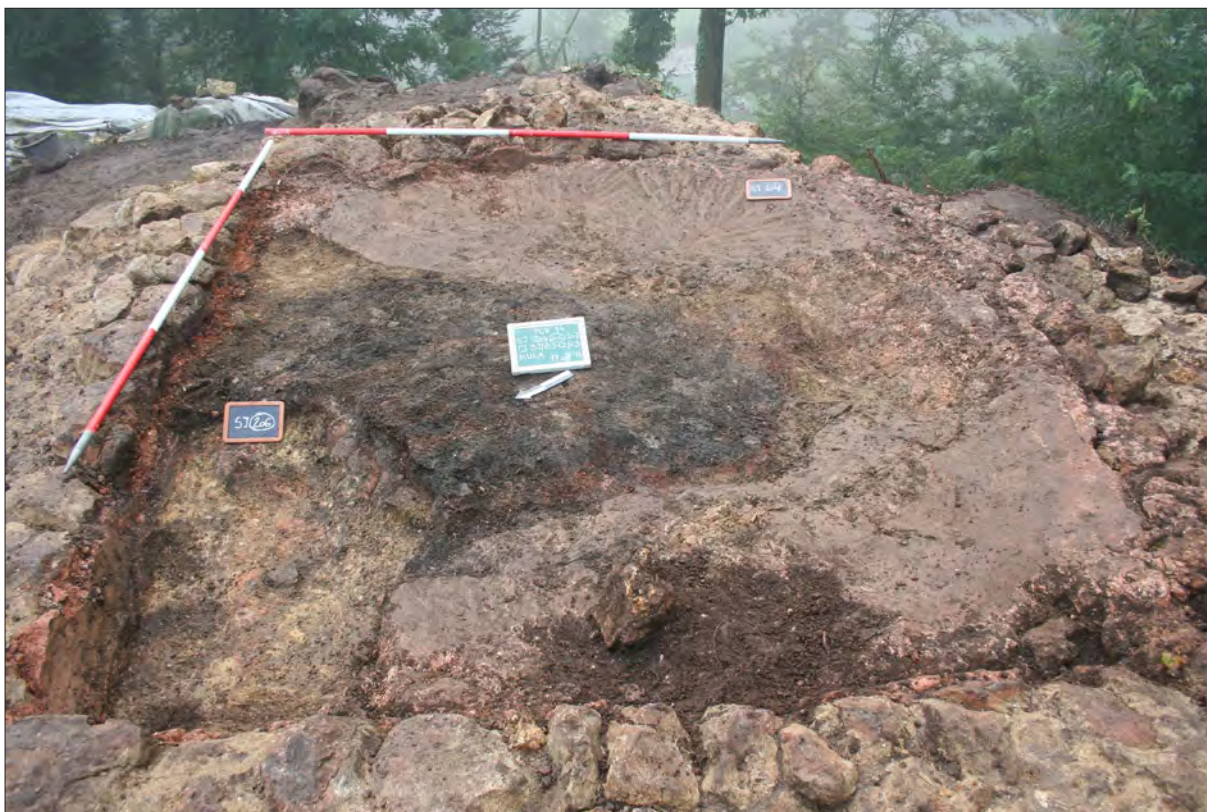
Sl. 11 Sloj crno-plavičaste paljevine SJ 207, ispod SJ 203, pogled od zapada (snimila: M. Sečkar).

Fig. 11 Layer of black and blue burnt remains SU 207, under SU 203, view from the west (photo by: M. Sečkar).

ci SJ 204. U sjeverozapadnom uglu zamijećeno je oštećenje podnice zbog ukopa jame SJ 205/206. Uklanjanjem SJ 203 jasnije se definirala jama SJ 205/206, a sredinom unutrašnjosti kule pojavio se na ▼ 293,77 sloj crno-plavičaste gorevine SJ 207 (sl. 11) u kojem je pronađen ulomak pećnjaka (N 701).

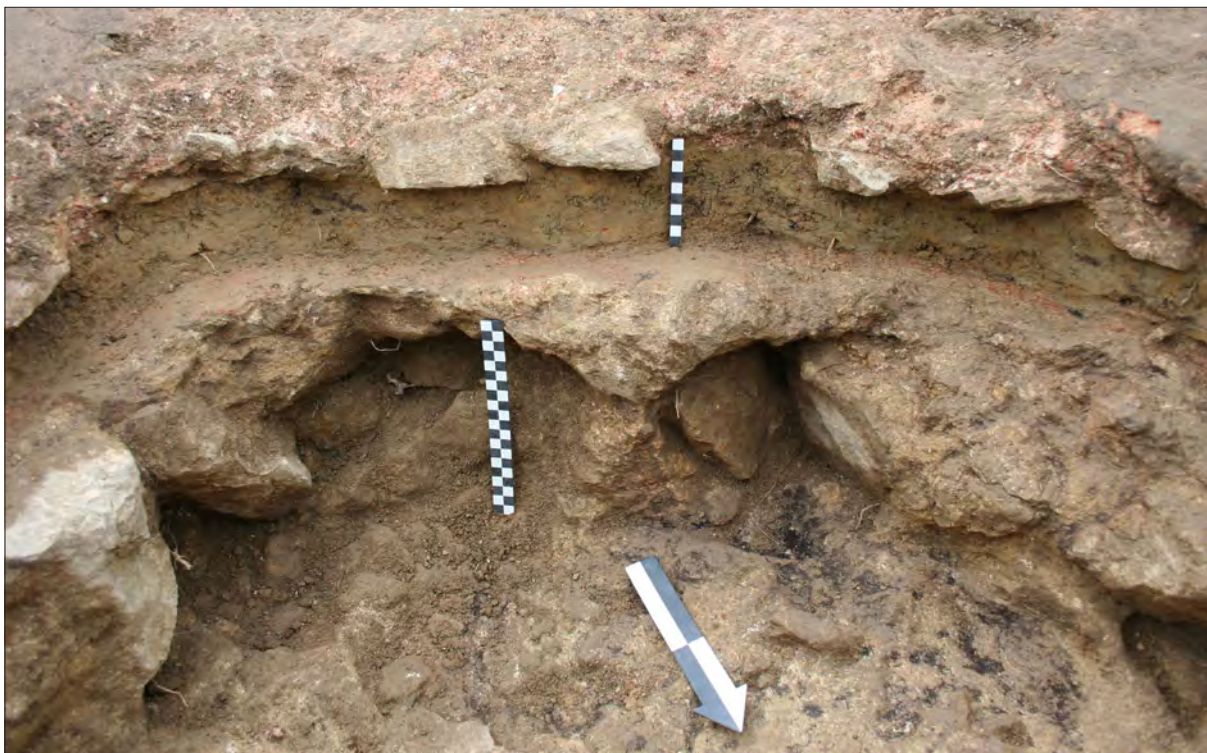
Sl. 12 Odozgo prema dolje: detalj podnice SJ 204, žute gline SJ 227, podnice SJ 228 te donjeg dijela ukopa jame SJ 230 (snimila: T. Tkalčec).

Fig. 12 Downward view: floor detail SU 204, yellow clay SU 227, floor SU 228 and the bottom part of pit burial SU 230 (photo by: T. Tkalčec).

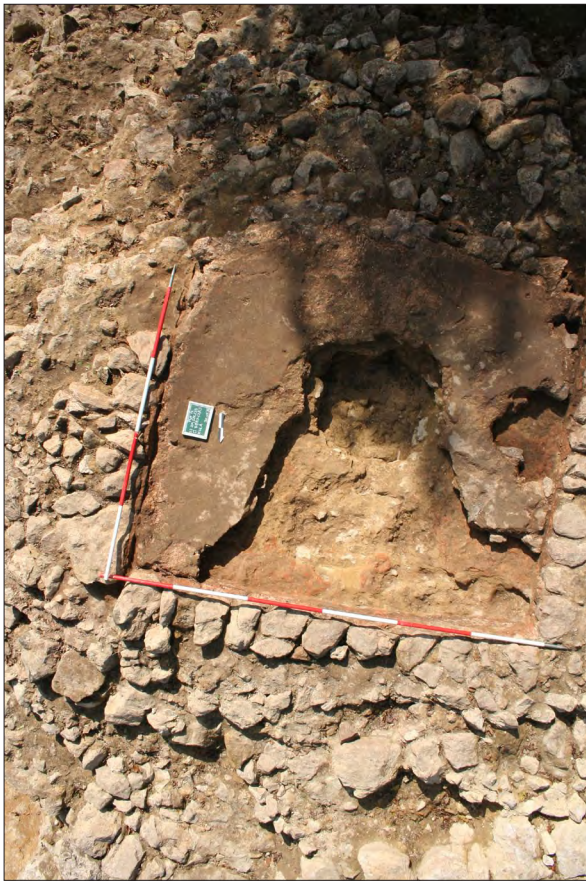
Sl. 13 Podnica SJ 204, ostaci donje podnice SJ 228 i kružna jama SJ 230 (snimila: M. Sečkar).

Fig. 13 Floor SU 204, remains of lower floor SU 228 and circular pit SU 230 (photo by: M. Sečkar).

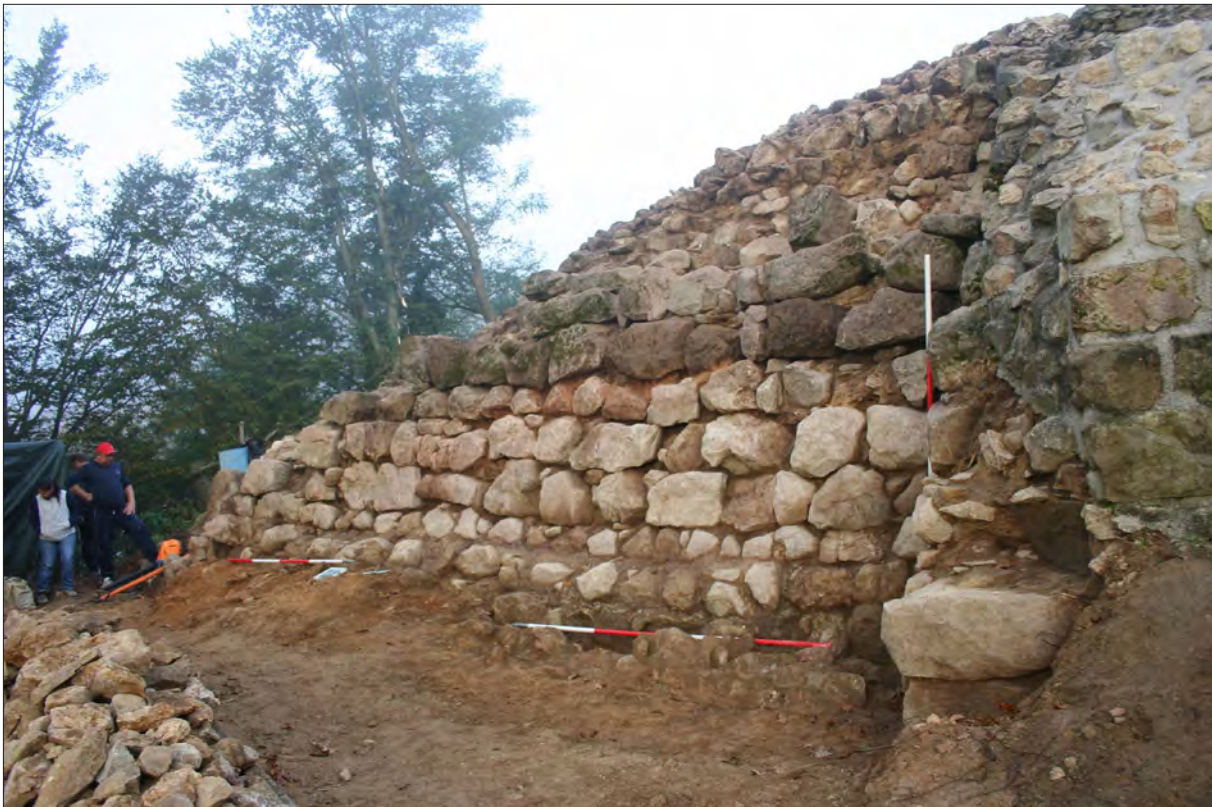
Sl. 15 Dno iskopa – živac SJ 238 uz jugoistočni zid šilja kule SJ 239, pogled od jugoistoka (snimila: T. Tkalčec).

Fig. 15 Bottom of excavated surface – bedrock SU 238 alongside the SE wall of the protruded corner of the tower SU 239, view from the southeast (photo by: T. Tkalčec).

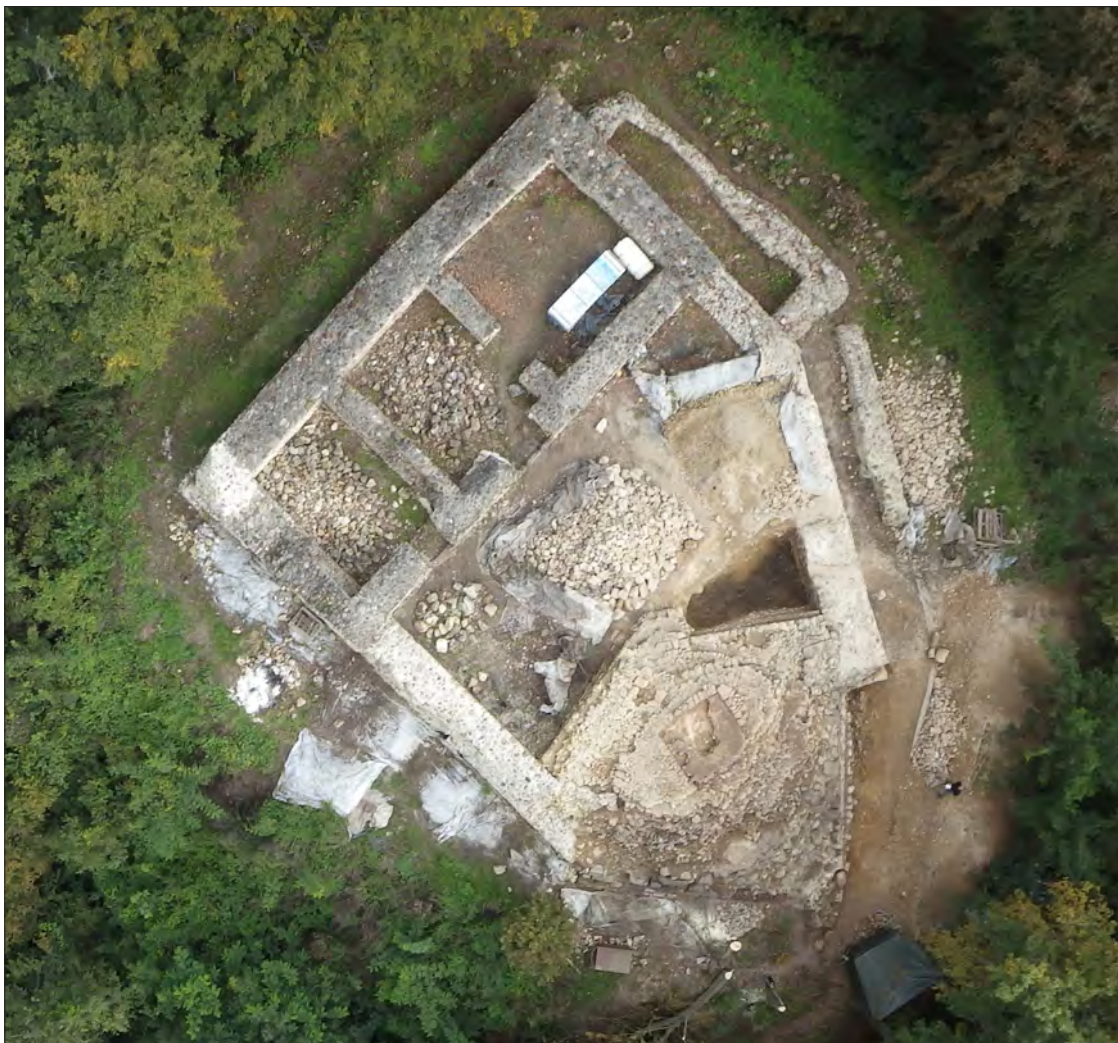
Sl. 16 Tlocrt burga Vrbovca, 4. listopada 2014. (snimio: M. Vuković).

Fig. 16 Vrbovec Castle layout, October 4, 2014 (photo by: M. Vuković).
