Fragment zidne slike s prikazom sveca u trijumfalnoj kočiji iz bivšeg pavlinskog samostana u Lepoglavi

Pregledni rad/Scientific review
Primljen/Received: 07. 06. 2015.

SAŽETAK: Fragment barokne zidne slike u prostoriji prvog kata bivšeg pavlinskog samostana u Lepoglavi pronađen je tijekom građevinskih radova 2006. godine. Nakon preliminarnе konzervatorsko-restauratorske zaštite i procjene stanja žbukanih slojeva, odlučeno je da se fragment ukloni sa svoda metodom *stacco*, obradi u radionici Odjela za zidno slikarstvo i mozaik Hrvatskog restauratorskog zavoda te nakon završetka građevinskih radova vrati na izvornu poziciju. Razlog za taj invazivni restauratorski postupak bila je izrazito slaba povezanost prihvatnog sloja žbuke i izvorne opečne građe svoda, ali i građevinski radovi koji su uključivali rušenje naknadno dozidanog stropa i rekonstrukciju izvornog svoda opekom. Uklonjeni su svi naknadni slojevi naliča zatečeni na slikanom sloju, a slikani sloj na lakunama reintegriran je pigmentima vezanim 2%-nom otopinom gumiarabike u vodi. Nakon dovršetka građevinskih radova 2009., fragment je vraćen na izvornu poziciju lijepljenjem vapneno-kazeinskom žbukom. Pronađeni fragment je d

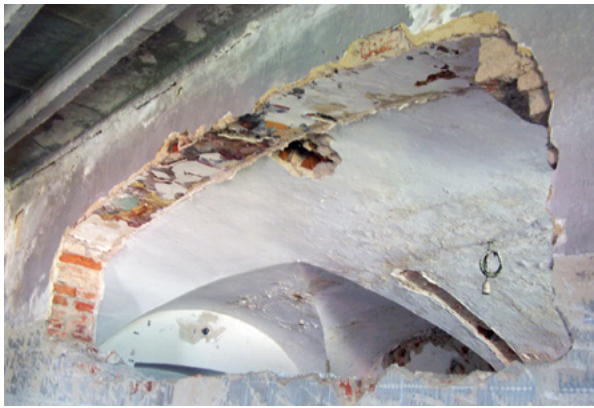
1. Fragment svodne zidne slike prilikom otkrivanja. S lijeve strane fragmenta vidljiv je naknadno sagrađen betonski strop, a s desne strane izvorni svod (snimila V. Šulić, 2007.)

Fragment of a vault mural as it was discovered. On the left, visible is the subsequently constructed concrete ceiling; on the right, the original vault (photo by V. Šulić, 2007)

uklanjanja jednog od pregradnih zidova zatvorskih ćelija, na svodu je otkriven fragment zidne slike veličine oko 380 cm x 35 cm (sl. 1).⁴ Pregradni zid ispod kojega se nalazio fragment dijelio je prostoriju na zapadnu i istočnu polovicu. U zapadnoj polovici prostorije sačuvan je izvorni opečni svod, dok je na istočnoj bio zamijenjen betonskim stropom. Tako je fragment ostao očuvan samo u širini i dužini pregradnog zida.⁵

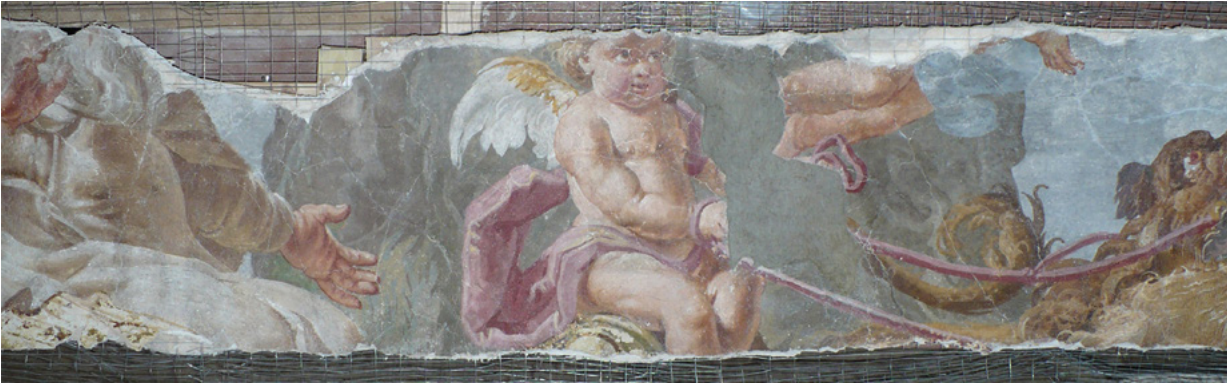
2. Središnji prizor s prikazom sv. Jeronima i dva upregnuta lava (snimila I. Drmić, 2008.)
 Central scene depicting St. Jerome in a chariot pulled by two lions (photo by I. Drmić, 2008)

Središnji prizor (sl. 2) na fragmentu prikazuje nepoznatog sveca sijede brade u trijumfalnoj kočiji u koju su upregnuta dva lava (sl. 3), a uzdama upravlja anđeo (sl. 4). Iako se lavovi ikonografski vezuju uz sv. Jeronima,⁷ kao i uz pavlinski red na čijem se grbu nalaze, prikazani svetaac nije u odjeći primjerenoj crkvenom ocu kao što je sv. Jeronim, nego je u sivkasto-bijelom habitu. Izvjesnije je stoga da je riječ o sv. Antunu opatu, kojemu su također

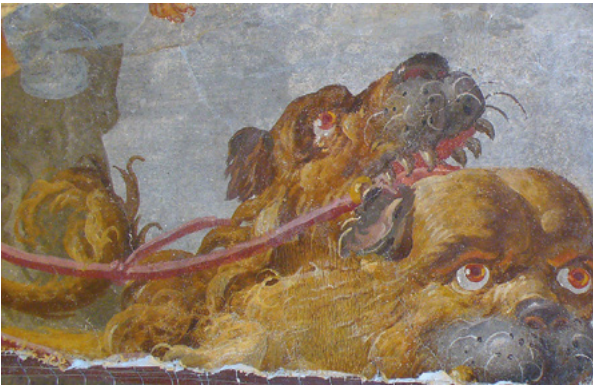
3. Detalj s prikazom lavova (snimila I. Drmić, 2008.)
 Detail depicting the lions (photo by I. Drmić, 2008)

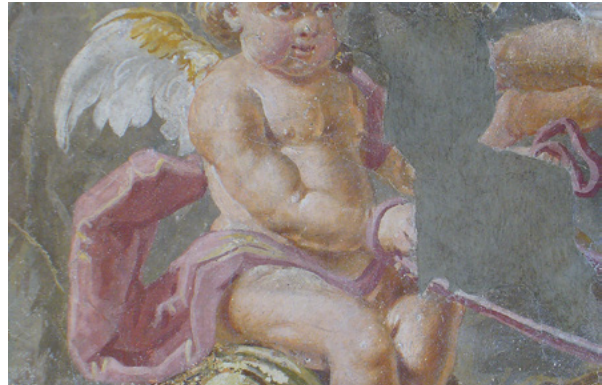
4. Detalj anđela koji upravlja uzdama (snimila I. Drmić, 2008.)
 Detail of an angel handling the reins (photo by I. Drmić, 2008)

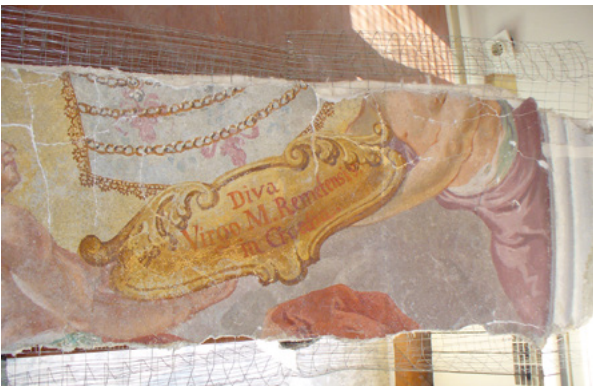
5. Detalj s prikazom medaljona (snimila I. Drmić, 2008.)
 Detail depicting a medallion (photo by I. Drmić, 2008)

Uz desni sjeverni rub fragmenta vidljiv je medaljon s natpisom DIVA / VIRGO REMETENSIS / IN CROATIA (sl. 5), koji pridržavaju dva anđela. S lijeve (južne) strane naslikan je medaljon s natpisom DIVA VIRGO M. TALLENSIS / IN HUNGARIA. (sl. 6) koji, dakle, spominje Blaženu Djevicu Mariju od Thalla. Medaljoni su posvećeni dvama važnim pavlinskim samostanima vezanim uz pobožnost Blaženoj Djevici Mariji: Remete u Zagrebu i Thall, odnosno Marianka u današnjoj Slovačkoj.⁹ Može se pretpostaviti da je fragment bio dio većeg prizora sa središnjom scenom sveca u kočiji oko kojega su se nalazili medaljoni s nazivima ostalih važnih pavlinskih samostana.

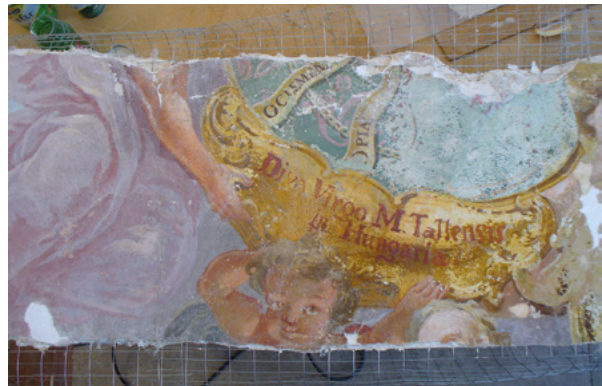
6. Detalj s prikazom medaljona (snimila I. Drmić, 2008.)
 Detail depicting the medallion (photo by I. Drmić, 2008)

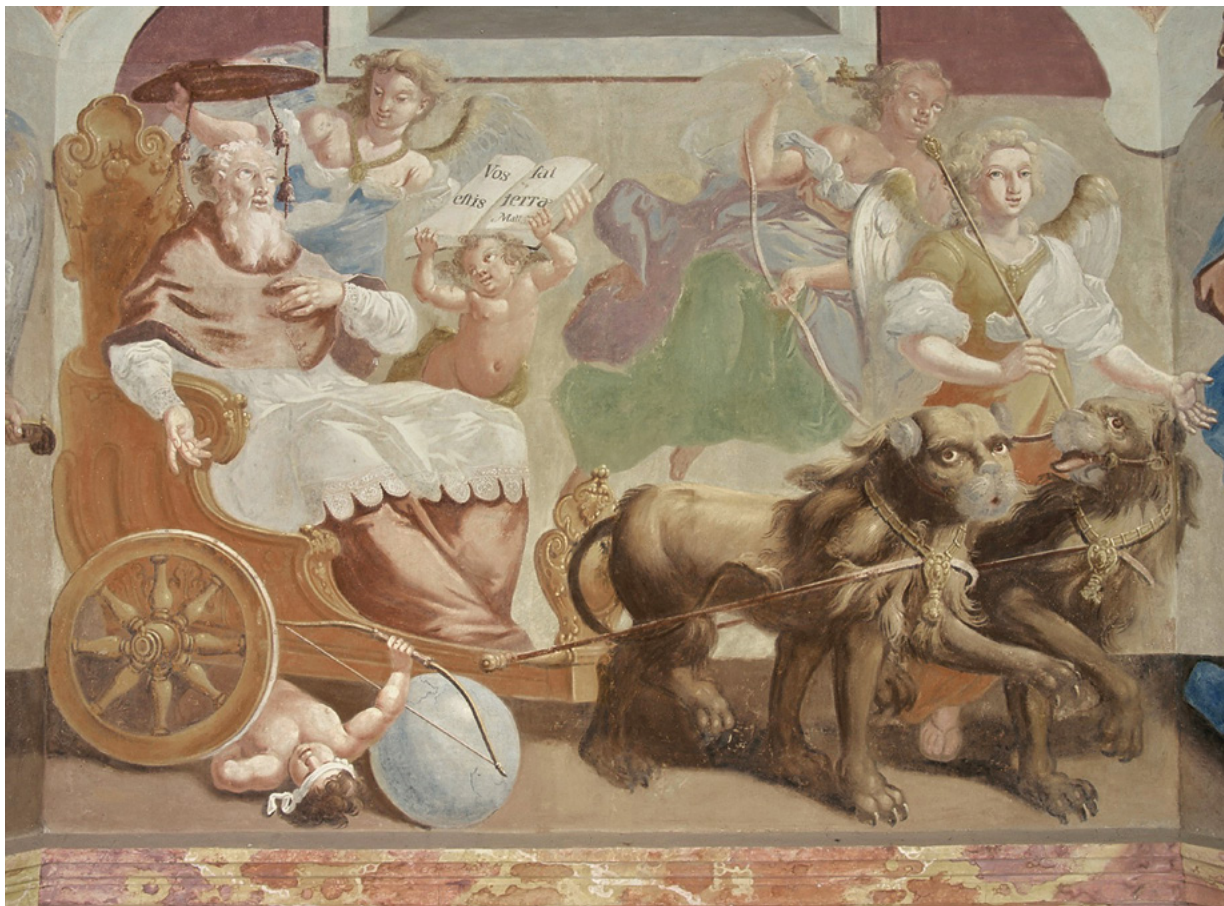
7. Prikaz sv. Jeronima u trijumfalnoj kočiji, iz crkve sv. Jeronima u Štrigovi (snimio I. Srša, 2006.)
 Depiction of St. Jerome in the triumphal chariot from the church of St. Jerome in Štrigova (photo by I. Srša, 2006)

Jedina razlika je u kardinalskoj bijelo-grimiznoj halji i crvenkastom šeširu koji anđeo drži iznad svečeve glave, što upućuje na to da je doista riječ o sv. Jeronimu. Kao i na fragmentu, svetac je naslikan jedne ruke odmaknute od tijela, a druge sklopljene prema torzu. Usporedbom prikaza lavova uočava se da su primjeri na fragmentu vještije naslikani. To je vidljivo u načinu slikanja lavlje grive. Modelacija svjetla i sjene grive na štrigovskom primjeru je plošnija. Griva je na fragmentu slikarski modelirana s velikom pažnjom posvećenom detaljima i potezima čiste boje koji su jasno nanoseni od područja sjene prema najsvjetlijim detaljima. Razlika u slikanju je posve praktične naravi. Oslikavanje crkve zahtijeva brži način izvedbe oslika zbog količine posla i činjenice da se oslik sagledava s većeg odmaka unutar crkve. Fragment je naslikan na svodu prostorije visoke oko dva i pol metra, pa je samim tim i razumljiva veća posvećenost detaljima i modelaciji, zbog bližeg razmaka između gledatelja i same slike. Ista posvećenost detalju i modelaciji vidljiva je i na prikazu anđela koji upravlja uzdama kočije, podjednako na inkarnatu, draperiji i krilu.

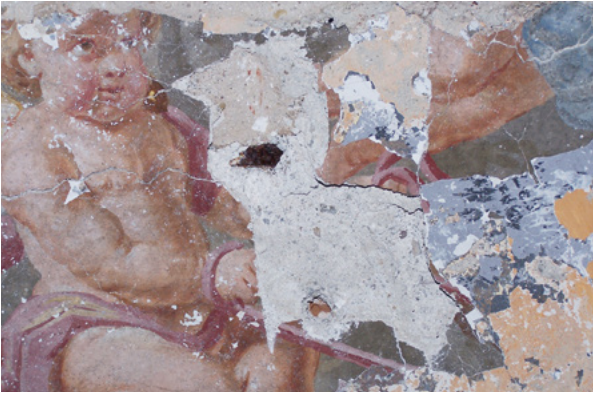
Očevidom sačuvanog fragmenta zidne slike ustanovljeno je vrlo loše stanje žbukanih slojeva. Prianjanje između prihvatne²³ i završne žbuke²⁴ je bilo vrlo slabo, a odvojenost prihvatne žbuke od opeke mjestimično je bila i do 2 cm (sl. 8). Slikani sloj sa slojem završne žbuke bio je u relativno dobrom stanju, većim dijelom prekriven slojevima naliča.

8. Detalj fragmenta s oštećenjima žbukanih slojeva. Slojevi su mjestimično odvojeni od opečnog nosioca (snimila V. Šulić, 2007.)
Detail of the fragment with visible injuries to the plaster layers and its detachment from the brickwork (photo by V. Šulić, 2007)

Dobro stanje slikanog sloja i završne žbuke išlo je u prilog daljnjim konzervatorsko-restauratorskim zahvatima. Nasuprot tome, loše stanje prihvatnog sloja žbuke uvjetovalo je daljnji tijek radova. Zbog prevelike odvojenosti prihvatne žbuke od opeke nije se mogla injektirati smjesa kojom bi se slojevi ponovno povezali. Također, fragment je bio na samom tjemenu svoda i u velikoj opasnosti da padne prilikom budućih građevinskih radova.²⁵ Iz tog je razloga odlučeno da se fragment ukloni sa zida metodom *stacco*, zajedno sa žbukanim slojevima,²⁶ da se obradi u

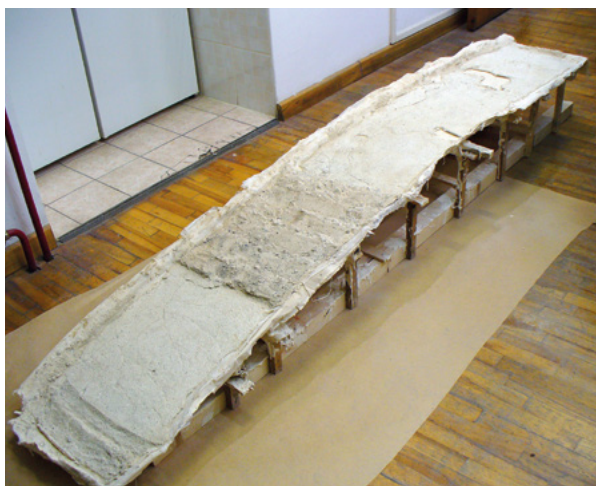
9. Uklanjanje prihvatne žbuke s poledine fragmenta (snimila I. Drmić, 2008.)
Removing the receiving plaster from the back side of the fragment (photo by I. Drmić, 2008)

U radionici se počelo s obradom poleđine odvojenog fragmenta. Pri odvajanju je zaostala velika količina prihvatne žbuke zajedno sa slojem završne žbuke, koja se trebala ukloniti zato da se poleđina stanji do razine završne žbuke (sl. 9). Izvorni opečni luk svoda bio je zidan vrlo nepravilno pa se zbog toga koristila velika količina prihvatne

žbuke s malo vapnenog veziva u sloju debljine do 10 cm. Prihvatna žbuka uklanjala se vrlo lako tvrdim skalpelima.

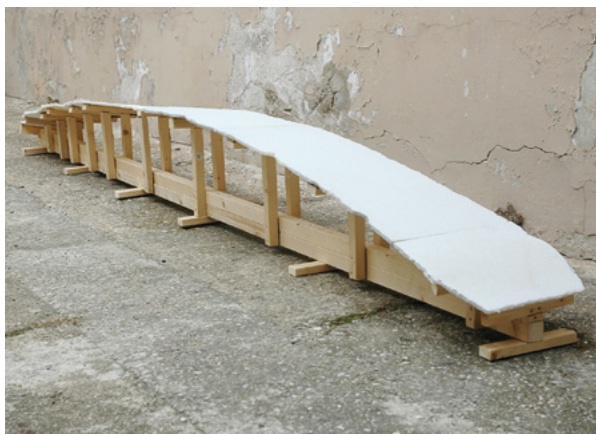
10. Izrađeni konveksni nosač za fragment (snimila I. Drmić, 2008.)
Convex support made for the fragment (photo by I. Drmić, 2008)

Kako bi se tijekom restauratorskih radova slika mogla okretati na poleđinu, trebalo je izraditi novi konveksni nosač prema formi poleđine fragmenta. Slika se okretala tek kad je bila učvršćena između obaju nosača koji bi se povezali širokom ljepljivom trakom. Taj nosač se također koristio u vraćanju *in situ* (sl. 10). Budući da slikani sloj leži izravno na tom nosaču, na njega je nanesen tanki sloj silikona koji potpuno prati teksturu površine slikanog sloja. Svrha silikonske kape bila je premoščivanje svih neravnina slikanoga sloja i neutraliziranje moguće štetne sile prilikom okretanja fragmenta. Nakon zaštite slikanoga sloja japanskim papirom vezanim 5%-tnom otopinom karboksimetilceluloze u vodi, na taj je sloj nanescena gaza vezana razrijeđenim PVAC ljepilom. Gaza je dodatno učvrstila sloj završne žbuke, a sloj PVAC ljepila je nakon sušenja služio kao izolator u izradi sloja silikona. Na taj način su i učvršćeni svi komadi slike koji su spojeni u cjelinu. Manji komadi spajani su prije toga na

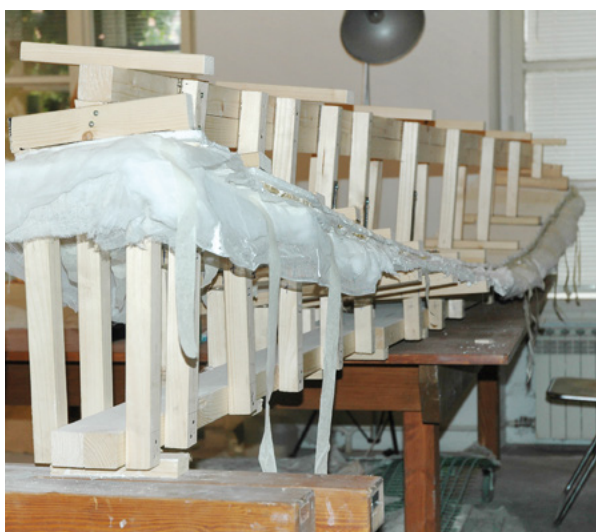
11. Fragment položen između oba nosača (snimio M. Jelenčić, 2010.)
Fragment laid between both supports (photo by M. Jelenčić, 2010)

sloju pijeska da bi se mogli točno centrirati. Nakon sušenja silikona, na njega je nanesen sloj gipsa debljine 1 cm, ojačan kudjeljom. Sloj gipsa nanesen je tako da ne prelazi izvorne rubove same slike. Drveni je nosač bio sastavljen od glavne nosive drvene grede, na kojoj su raspoređeni manji nosači, čija je visina prilagođena zaobljenosti fragmenta. Pozicije tih nosača uvjetovane su položajima na konkavnom nosaču, tako da se sile pritiska neutraliziraju. Zatim je na nosač postavljen sloj stiropora, koji je dodatno učvršćen gazom i PVAC ljepilom, razrijeđenim u vodi. Taj je nosač, zajedno sa stiroporom zalijepljen PVAC ljepilom na sloj gipsa. Pri okretanju fragmenta, nosači bi se međusobno povezali širokom armiranom samoljepivom trakom, na svakih pola metra dužine fragmenta. Tako učvršćena konstrukcija omogućavala je okretanje, kako bi se moglo pristupiti poledini fragmenta ili površini slikanog sloja, ovisno o potrebi (sl. 11).

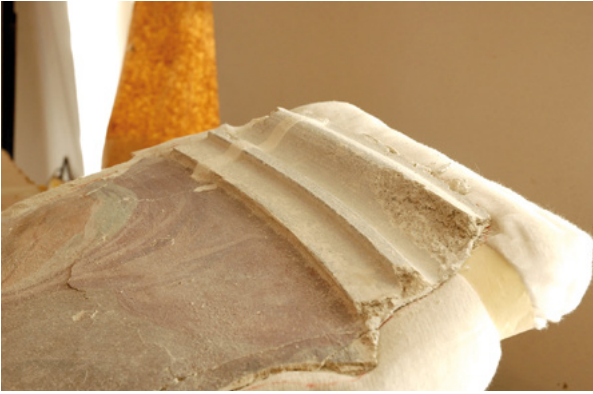
12. Detalj fragmenta nakon uklanjanja naknadnih slojeva naliča (snimio M. Jelenčić, 2010.)
Detail of the fragment after the removal of subsequent paint layers (photo by M. Jelenčić, 2010)

Na površini slikanog sloja nalazilo se oko šest slojeva bijelih naliča. Ukupna debljina svih slojeva naliča bila je oko 3 mm. Na drugom najmlađem sloju naliča vrlo je jednostavno plavom i crvenom bojom naslikan pojednostavnjeni kružni oblik medaljona, ali je bilo premalo ostataka da bi se točno utvrdio oblik i veličina. Slojevi naliča čvršći su i bolje vezani što su bliže slikanom sloju. Slojevi naliča uklonjeni su mehanički skalpelom (sl. 12). Na mjestima na kojima je moglo doći do oštećenja slikanoga sloja, nalič nije uklonjen.

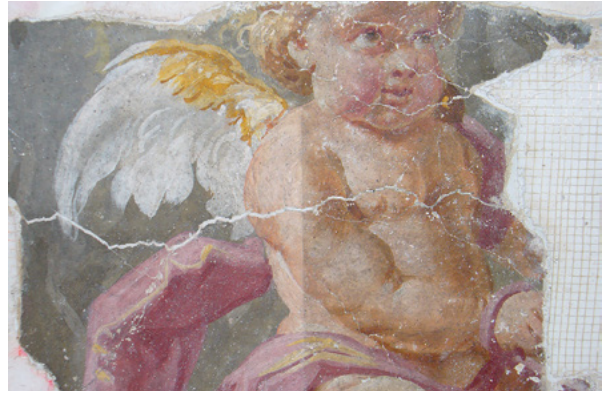
13. Fragment tijekom čišćenja slikanog sloja (snimio M. Jelenčić, 2010.)
Fragment in the course of cleaning the painted layer (photo by M. Jelenčić, 2010)

Slikani je sloj očišćen od prljavštine acetonom i brisanjem gubicama. Prljavština je kratkotrajno omekšana otapalom, a slijedilo je brisanje gubicom. Tako su se uspješno očistila sva udubljenja i neravnine slikanog sloja, budući da je gumica dovoljno mekana pa i pri jačem pritisku ne izaziva oštećenja slikanog sloja (sl. 13). Zatečene lakune su se najprije ispunile prihvatnom vapnenom žbukom oko 2 mm ispod razine slikanog sloja. Potom je na taj sloj nanescena završna žbuka koja se sastojala od mramornog brašna vezanog vapnom.

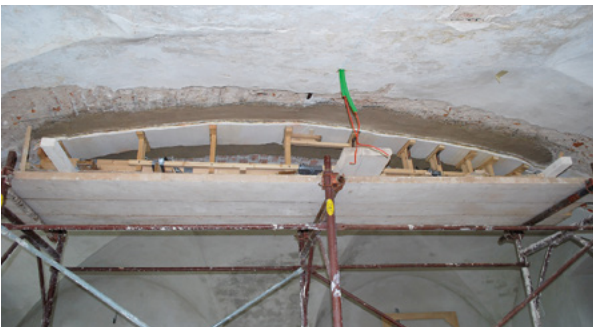
14. Fragment prilikom vraćanja (snimio M. Jelenčić, 2010.)
Fragment being returned (photo by M. Jelenčić, 2010)

Pripreme za lijepljenje fragmenta sastojale su se od močenja svoda destiliranom vodom i nanošenja tankog sloja žbuke na poledinu fragmenta i sam svod. Kako bi fragment bolje prijanjao uz svod, nosač je podložen drvenim letvicama raznih dimenzija postavljenih između nosača i platforme skele (sl. 14). Podlaganje je završeno kad se nanosena žbuka počela cijediti uz rubove fragmenta, što je bio znak da fragment prijanja uz sam svod. Armaturna mreža je potom dodatno učvršćena na svod metalnim pločicama od nehrđajućeg čelika koje su preko mrežice vijcima učvršćene za svod. Potom je mreža prežbukana istom vapneno-kazeinskom žbukom koja se koristila u lijepljenju fragmenta (sl. 15). Fragment na drvenom no-

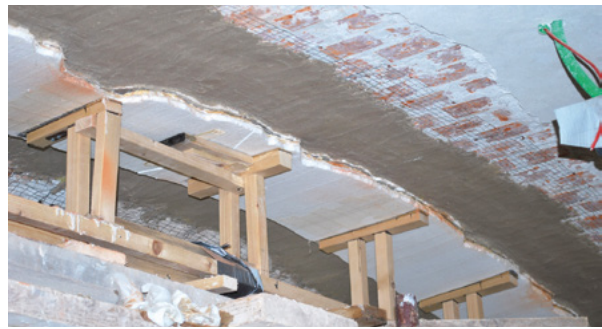
15. Detalj fragmenta nakon žbukanja armature mrežice (snimio M. Jelenčić, 2010.)
Detail of the fragment after plastering the armature grid (photo by M. Jelenčić, 2010)

Nakon izvedenih proba učvršćivanja poledine fragmenta, najboljom se pokazala žbuka vezana vapnenim kazeinatom. Na poledinu fragmenta položena je pocinčana armaturna mreža. Radi njezina lakšeg apliciranja, položena je u trakama širine oko 50 cm. Trake su položene tako da se preklapaju jedna preko druge oko 5 cm, kako na tim mjestima ne bi došlo do pucanja i odvajanja mreže. Mreža je sa svake strane rubova fragmenta prelazila oko 40 cm. Pripremljena žbuka je slikarskim špahtlama nanescena na poledinu fragmenta preko mreže u sloju debljine 2 – 3 mm.

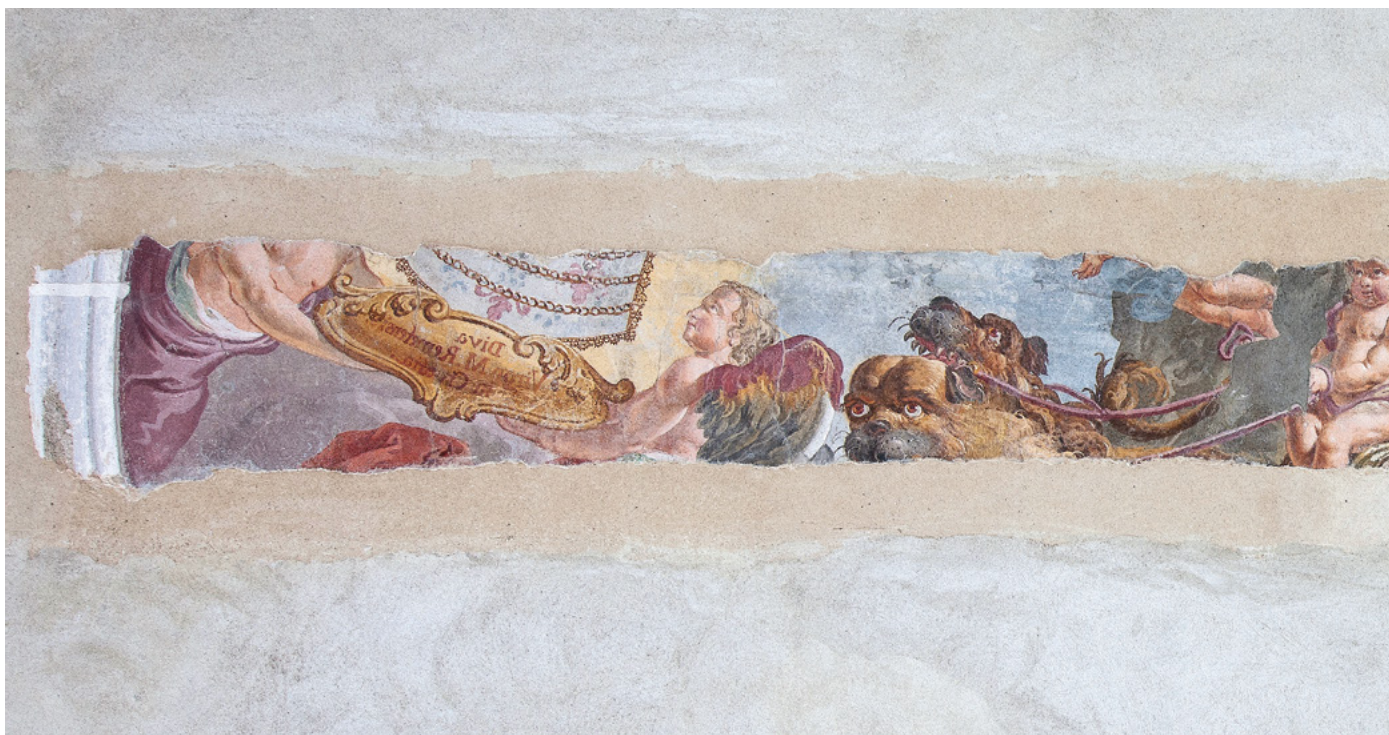
16. Fragment nakon vraćanja (snimio G. Tomljenović, 2015.)
Fragment after it was returned (photo by G. Tomljenović, 2015)

vidu štafelajne slike, pri čemu gube svoju primarnu svrhu.²⁹ U ovom slučaju, fragment je nakon radova vraćen na izvornu poziciju svoda bez obzira na stanje očuvanosti i veličinu (sl. 16). Budući radovi u prostoriji pridonijet će boljoj prezentaciji, uz mogućnost definiranja gabarita cjelovitog medaljona, barem na razini pozicije i izvorne veličine. No bez obzira na buduće intervencije i uporabu prostora, i iako je tek maleni dio velike pavlinske slikarske baštine, fragment je vraćen u svoj povijesni i prostorni kontekst. Atribucija koja ukazuje na slikarstvo Ivana Rangera iz 1729. dodatno potvrđuje iznimnu važnost fragmenta kao jednoga od najranijih primjera Rangerova slikarstva u Lepoglavi i Hrvatskoj. ■
