## Gradnje i obnove Umjetničkog paviljona u Zagrebu

**SAŽETAK:** Umjetnički paviljon sagrađen je u Zagrebu 1898. godine kao centralna građevina s kupolom i bočnim krilima, osvijetljena sa stropa, prema tadašnjim europskim arhitektonskim obrascima za takvu namjenu građevina. U stoljetnom nizu građevnih mijena Paviljon je djelomice izgubio prvotni izgled, najviše 1938. u radikalnoj purifikaciji pročelja. Građevno stanje početkom ovoga stoljeća bilo je loše pa su stručne službe Grada Zagreba pripremile i provele obnovu od 2007. do 2013. U članku se iznosi tijek građevne povijesti Umjetničkog paviljona, od projekata i gradnje za izložbu u Budimpešti, rekonstrukcije u Zagrebu, niza projekata i izvedbi sanacija, do recentne obnove, s obrazloženjem konzervatorskog pristupa i prikaza radova obnove kupole, krovova i pročelja.

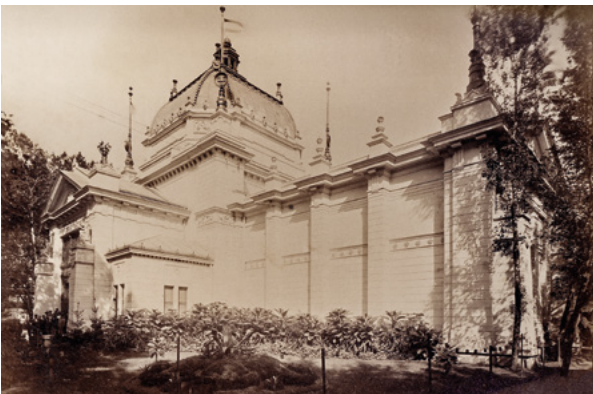
6. Paviljon za poviest i umjetnost s jugoistoka 1896. (HR DAZG)  
History and Art Pavilion from the southeast, 1896 (State Archives in Zagreb)

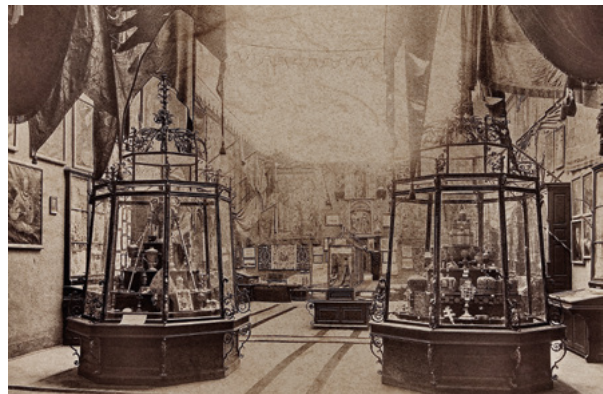
7. Istočna dvorana paviljona, Historička izložba, 1896. (HR DAZG, fond 135, sign. 22099)  
East hall of the Pavilion, History Exhibition, 1896 (State Archives in Zagreb, fond 135, sign. 22099)

tkaninama i ukrašeni draperijom u obliku girlanda. Na daščanim podovima prostrti su tepisi. Namještaj je izrađen u Zagrebu. Ravnatelj Državnog arhiva Ivan Bojničić i tajnik Društva umjetnosti priredio je izložbu povijesnog odjela, izloživši arhivalije i blago crkvenih riznica (sl. 7). Na natječaju za izradu čelične konstrukcije paviljona odabrana je, kako izvješćuju Narodne novine od 11. svibnja 1895., tvrtka Danubius-Schoenichen-Hartmann, dioničko društvo za gradnju brodova i strojeva iz Budimpešte, koja daje 112,85 tona konstrukcije, s rokom montaže od sedam mjeseci u Budimpešti i tri mjeseca u Zagrebu.<sup>12</sup> Već nakon mjesec dana, 15. lipnja 1895., tvrtka je dovršila nacrt konstrukcije<sup>13</sup> koji slijede prihvaćeni arhitekton-

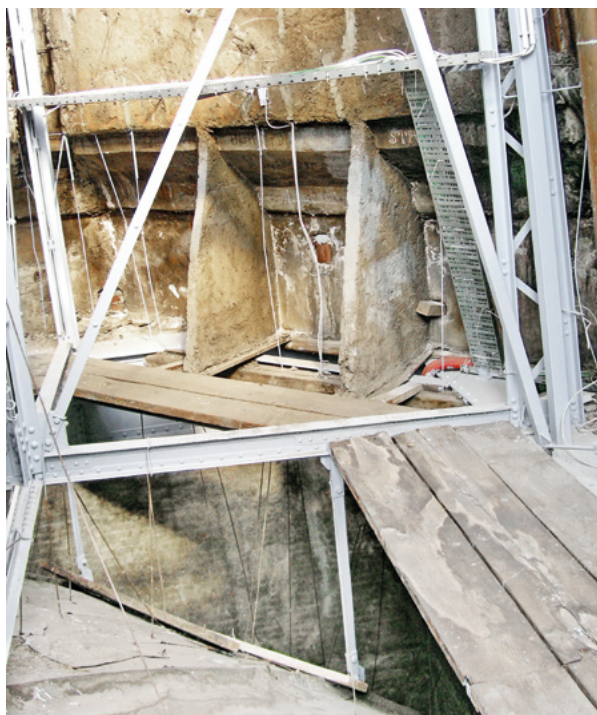
**15.** Tambur kupole iznutra, stanje 2006. (fototeka GZZSKIP-a, snimio M. Perušić)  
*Drum of the dome from the interior, situation in 2006 (Photo Archive of the City Institute for the Protection of Monuments of Culture and Nature, photo by M. Perušić)*

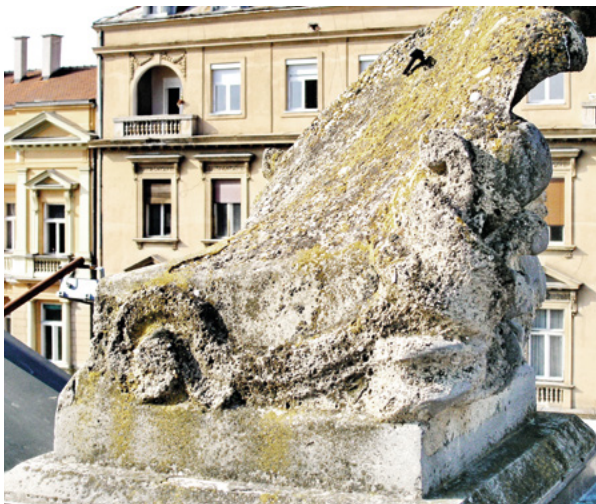
**18.** Akroterij na krovu zapadne dvorane, stanje 2007. (snimio M. Perušić)  
*Acroterion on the roof over the west hall, situation in 2007 (photo by M. Perušić)*

Opseg obnove vidljiv je iz spomenutog troškovnika i obračuna s prilogom dokaznice mjera. Radovi su obuhvaćali i ponovno bušenje zida podruma debljine 60 cm za deset prozora na sjevernoj strani, ali ni tada to nije izvedeno. Razdvojeni su radovi obnove arhitektonske plastike u žbuci koje treba izvesti jedan izvođač od one od drugih materijala, većinom od cinčanog lima koje je trebao organizirati Grad s drugim izvođačem, ali to nije ostvareno. Visoki tornjevi uz kupolu su demontirani, a završeci dimnjaka i ventilacija dobili su završetke u obliku plitkih vaza od lijevanog betona s kulir obradom. Na isti su način i cinčane žare na uglovima vijenca krova dvorana zamijenjene akroterijima, koji su 2006. zatečeni tako oštećeni da su izgubili prvotni oblik (sl. 18).

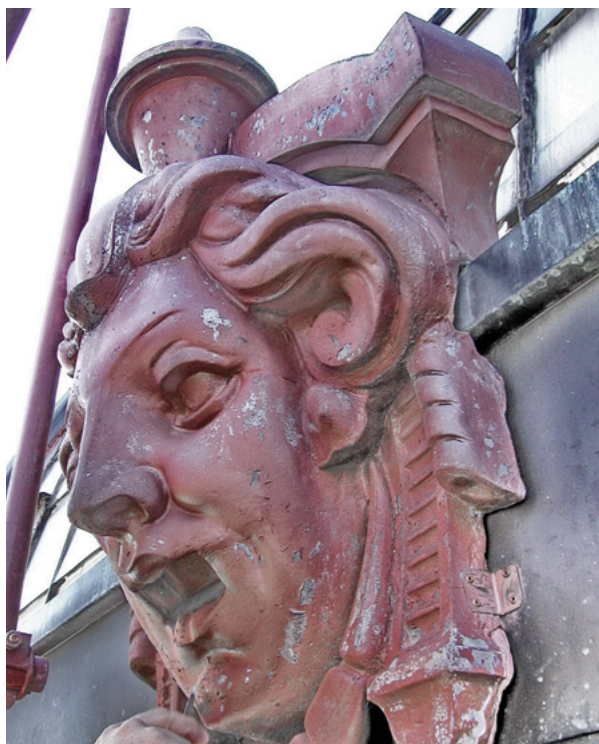
**19.** Maskeron na vijencu kupole, 2007. (fototeka GZZSKIP-a, snimila M. Gorianc Čumbrek)  
*Masqueron on the dome cornice, 2007 (Photo Archive of the City Institute for the Protection of Monuments of Culture and Nature, photo by M. Gorianc Čumbrek)*

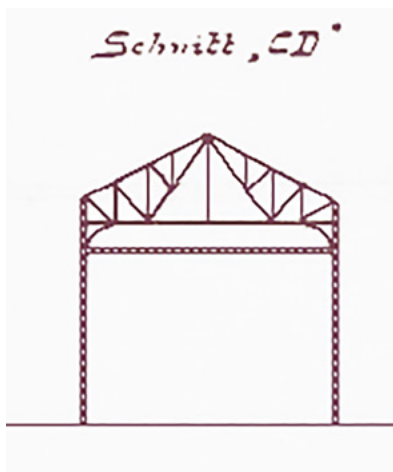
ski projekt. Međutim, uvidom u izvedeno stanje krovnih konstrukcija paviljona u Zagrebu, a i prema nalazima čeličnih elemenata stupova i greda u zidovima prilikom recentne obnove, evidentno je da su sheme prikazane projektom Danubiusa pri montaži promijenjene. Krovne rešetke dvorana u projektu imaju vertikalne štapove povezane dijagonalama, ali su izvedene kao niz kosih štapova. Oslonjene su na vertikalne stupove ugrađene u zidove, u krilima na razmaku od 3,82 m, visine 7,95 m (sl. 22a).<sup>14</sup>

**22a.** Danubius, projekt konstrukcije, krovni vez dvorana, 15.6.1895. (HDA)  
*Danubius, project of the construction of the roof truss in the halls, June 15th, 1895 (Croatian State Archive)*

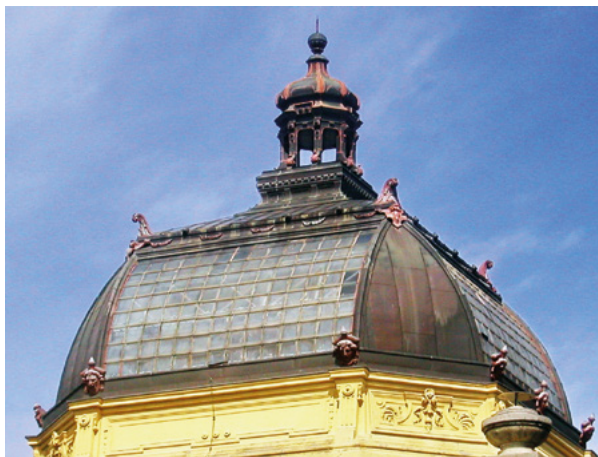
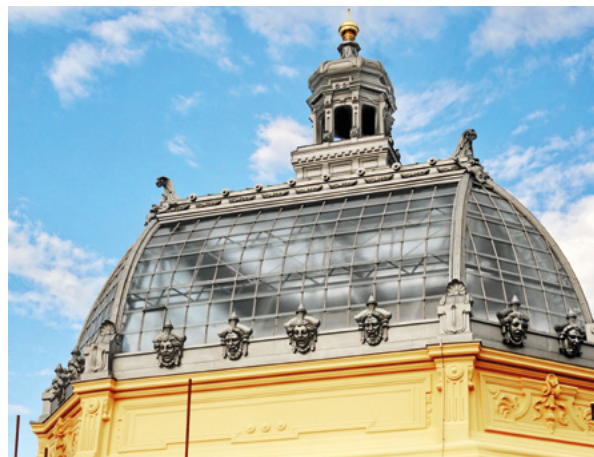
**23.a, b** Kupola paviljona prije radova, 2007. (snimila M. Gorianc Čumbrek) i nakon radova, 2010. (snimio M. Perušić)  
*Pavilion dome before conservation, 2007 (photo by M. Gorianc Čumbrek) and after conservation, 2010 (photo by M. Perušić)*

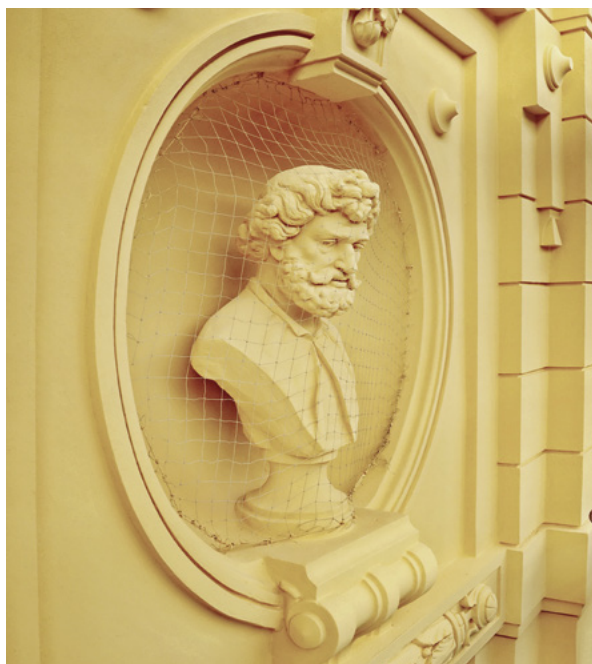
25. Niša s poprsjem Andrije Medulića, 2010. (snimio M. Perušić)  
*Niche with the bust of Andrija Medulić, 2010 (photo by M. Perušić)*

lučne i kružne profilacije u žbuci, niše, konzole krovnih vijenaca, modiljoni, razne volute i drugo, kao i skulptoralna, ornamentika s floralnim motivima i figuralna, reljefi u timpanima i nišama, biste Medulića (sl. 25), Klovića i Carpaccia, na istočnom pročelju i Michelangela, Rafaela i Tiziana na zapadnom. Ovisno o dubini oštećenja, lijevana plastika sanirana je specijalnim mineralnim žbukama za renoviranje i saniranje.<sup>62</sup> Radovi konzervacije na skeli zbog opsega i vremenskih uvjeta bili su najzahtjevniji dio posla. Radila je cijela ekipa restauratora, predvođena voditeljima. Na kupoli su veći izvorni elementi od cinčanog lima, kao lanterna, akroteriji, girlande na vijencu, lukarne, također konzervirani *in situ*, a obrađivao ih je Branko Briski. Dijelovi ukrasne limarije bili su oštećeni i zbog toga jer su od tankog lima; posebno vaze nad krovnim vijencem bočnih dvorana. Maskerone, girlande, stošce, vijence s grbovima i volute, koji su zbog obrade ležišta skinuti, trebalo je nakon čišćenja, mjestimične popune rupa i pripreme za ličenje ponovno pričvrstiti u obrađena ležišta. Nedostajući dijelovi su, nakon izrade kalupa prema tim elementima, lijevani u poliesteru i obrađeni epoksidnim prajmerom za ličenje. Kiparski elementi, koji su s pročelja skinuti 1939., restaurirani su prema uvećanim detaljnim nacrtima i fotografijama izvornog stanja. Restauratori su radili timski i preklapali se u kreaciji zahtjevnijih elemenata; surađivali su u dogovorima s konzervatorskim nadzorom. U atelijerima voditelja izrađivani su uzorci u glini, kalupi i odljevci od smjese sitnog kame-

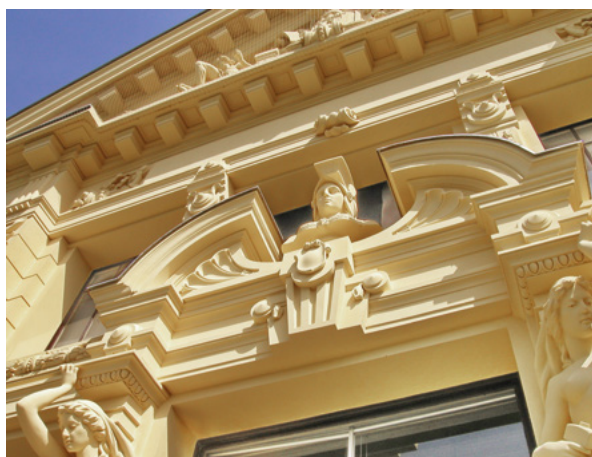
26. Detalj portala ulaza, 2013. (snimila M. Gorjanc Čumbrek)  
*Detail of the entrance portal, 2013 (photo by M. Gorjanc Čumbrek)*

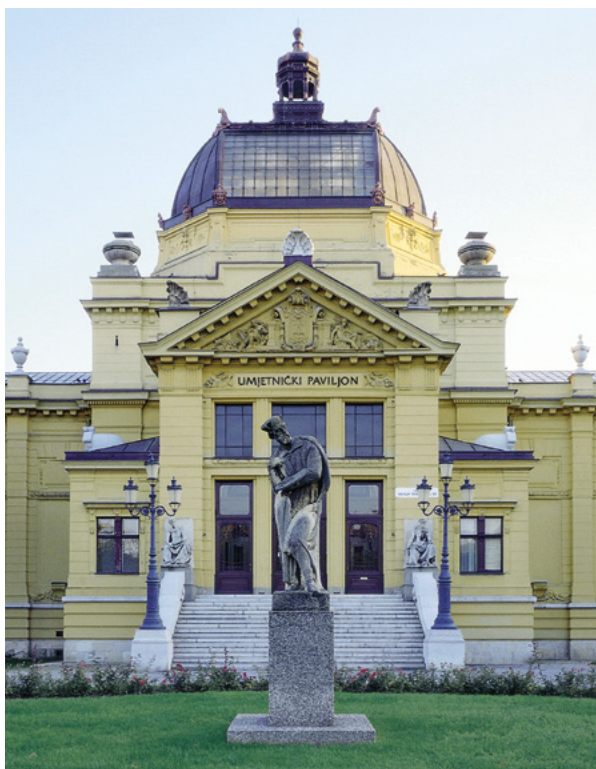
27. Srednji dio sjevernog pročelja, 1998. (snimio D. Fabijanić)  
Central portion of the north front, 1998 (photo by D. Fabijanić)

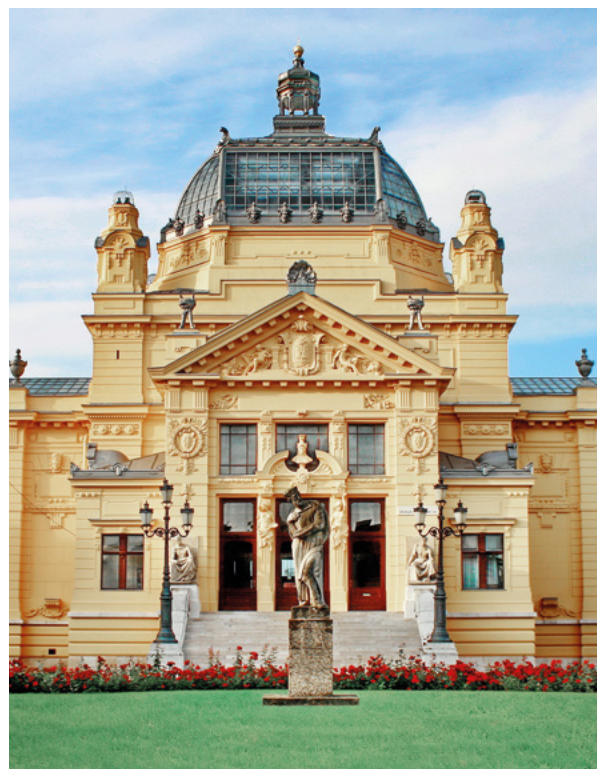
28. Srednji dio sjevernog pročelja, 2013. (snimio D. Fabijanić)  
Central portion of the north front, 2013 (photo by D. Fabijanić)

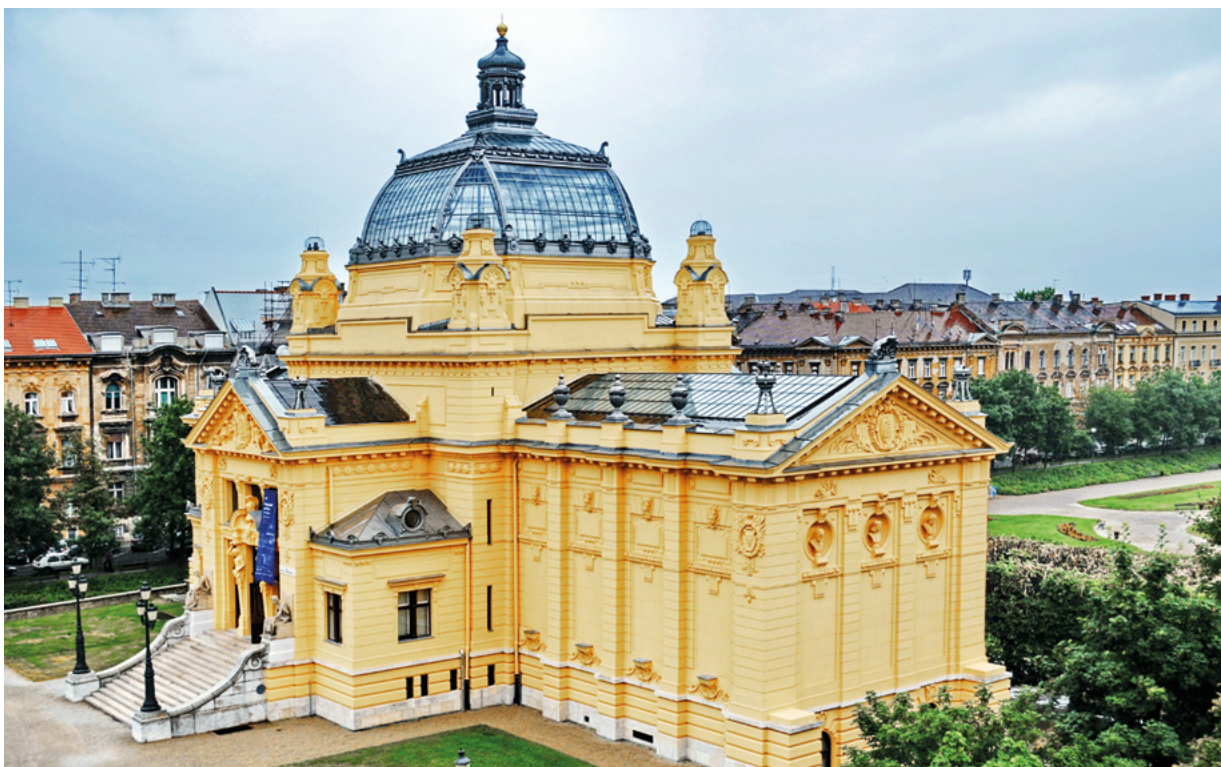
29. Umjetnički paviljon nakon obnove, 2013. (snimio M. Perušić)  
*Art Pavilion after renovation, 2013 (photo by M. Perušić)*
