NOVI ARHEOLOŠKI NALAZI KOD CRKVE GOSPE LUŽINA U STONU

A n t e D r a č e v a c

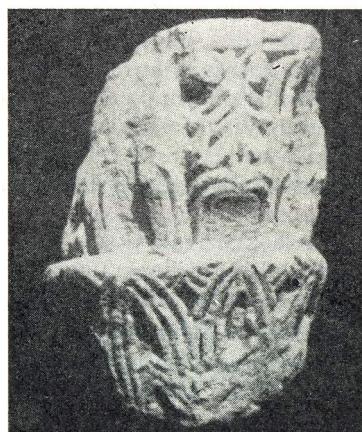
Glavica s Lužina

Srednjem dijelu oltarne pregrade pripadaju također i kolone i kapiteli. Od toga je nađen jedan kapitel obrađen pleterom premda je dosta oštećen, a izrađen od sitnozrnastog vapnenca. Visok je 28,5 cm, širok u gornjem dijelu 21 cm, a u donjem dijelu 13 cm. Frakture se nalaze na gornjem i donjem dijelu te sa strane gdje je najveća. Obrada i smjer pleternog motiva na vratu kapitela, a naročito rupe na gornjoj i donjoj površini, nedvojbeno dokazuju da je isti pripadao ovom dijelu oltarne pregrade.

Gornja površina s abakusom najviše je oštećena tako da je ostala jedna polovica s originalnom obradom. Abakus je bio profiliran vodoravnim žlijebom ispod okvirne letvice. Na ovoj se površini sačuvala originalna visina rupe, a bila je izvršena svrdlom i preko nje je fraktura. Ova je površina oktogonalnog oblika, jer to zahtijeva gornji dio košare koji je imao na sebi 8 listova. Abakus je vrlo plitak.

Pošto je donji dio kapitela osjećen to je vrat nestao te ne možemo utvrditi njegov izgled i veličinu. Promjer donje oštećene strane iznosi 13 cm, a na sredini je ostatak rupe dubine 2 cm i širine 1,5 cm.

Kod predromaničkih kapitela se obično ističe vrat urešen troprutastim dvopletom što ga je zatvarala gornja i donja letvica, te košara s tri pojasa: donji s nizom arkada, srednji s nizom lišća i gornji najbogatiji raščlanjen na kaulikole koji se račvaju na dva zavijutka među kojima je često tordirani štap. Pri tome je abakus vrlo plitak.⁸⁾

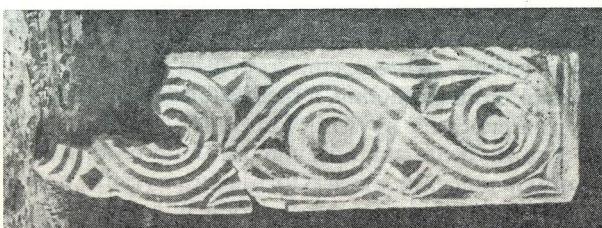
Ulomak s Lužina

Na obrađenom se licu vide okvirne letvice koje zatvaraju ukrasno polje. Osnovni je motiv ukrasa valovita troprutasta lozica koja se u polovici polja račvanjem širi te jednim prutićem tvori kolut sa završnim okancem, a druga se dva prutića produžuju i tvore stilizirane listove ispunjavajući prostor polja do letve. Na prvom početnom kolutu stilizirani list prelazi i na letvu. Sačuvana su tri koluta. Bridovi su prutića oštiri, a okanca u sredini zadebljana. Na mjestu gdje se troprut lozice račva nalazi se istaknuta jednostruka grivna. U uglovima su umetnuta dva stilizirana listića, a isto tako, da se izbjegne horror vacui, povije račvališta lozica do letve, tri prelomljena oštrobridna prutića koji spajaju bridove koluta. U donjem su dijelu pak dva prelomljena prutića u istom položaju.

Klesarska je izradba ovog komada vrlo vješta i ukrasni motivi plastično lijepo obrađeni. Sve ovo pokazuje sposobnost klesara i znatnu tradiciju. Na ukrasnom se polju vide tragovi boje, što je česti
