## MJERNA I REGULACIJSKA TEHNIKA

U drugom dijelu članka opisana je primjena infracrvene termografije na procesnim postrojenjima, pri detekciji propusta plinskih instalacija i u zgradarstvu.

# Infracrvena (IC) termografija – pravi izbor za redovito održavanje (II. dio)

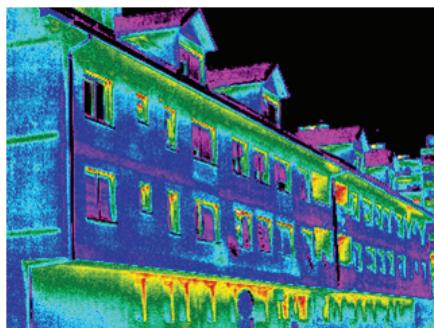
Slika 11 – Loša izvedba izolacije, dolazi do kondenzacije i vlaženja

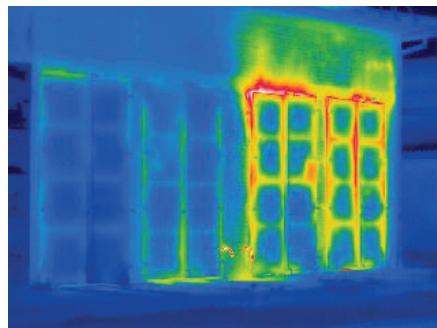
Slika 12 – Loša izolacija vrata, veliki gubitci toplinske energije

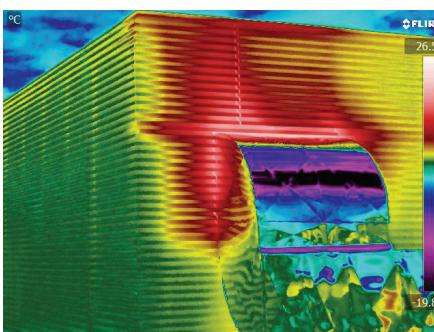
Slika 13 – Nema izolacije pročeljnih površina, veliki gubitci topline

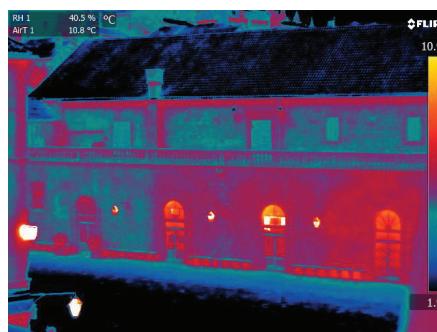
Slika 14 – Novo restaurirana kameni palača nije izolirana korektno donjem dijelu

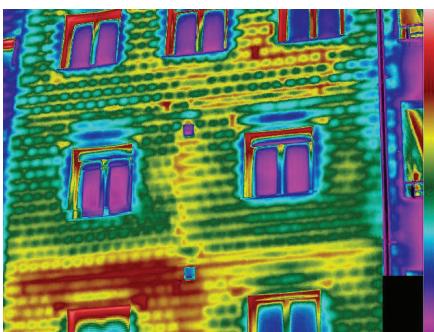
Slika 15 – Loša izvedba izolacije vanjske ovojnica novog stambenog objekta, veliki gubitci topline

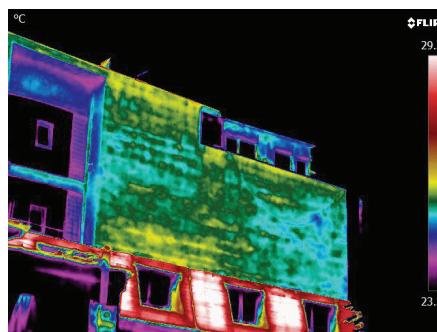
Slika 16 – Podlijevanje ispod izolacije od krovista i limene balkonske okapnice (vlaženje, pojava gljivica)

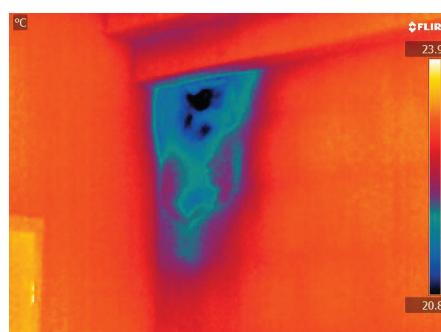
Slika 17 – Propust odvodne instalacije u kanalu instalacija unutar objekta

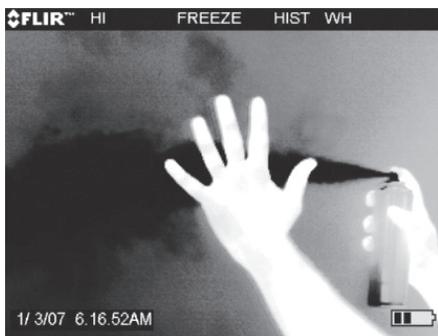
Slika 18 – Pogled na pritisak doze spreja

Kamera GasFindIR dinamički prikazuje istjecanjem putem video-snimek u obliku aktivne maglice – oblaka – koji interpretira ovisno o sceni, crno ili bijelo.

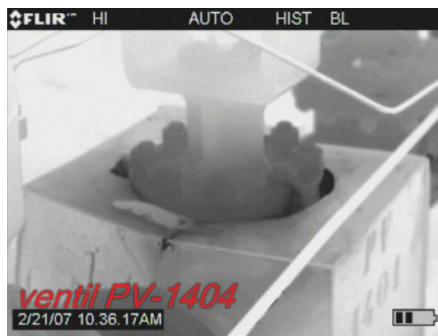
Slika 19 – Propust pri označenom ventilu

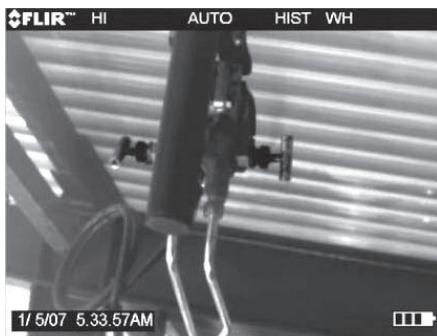
Slika 20 – Pozicije propusta ventila

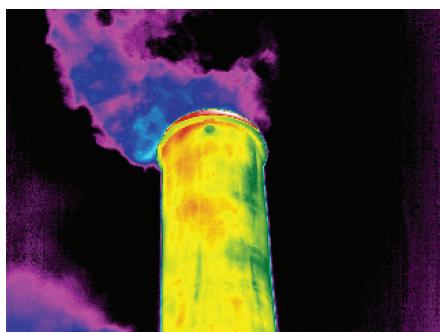
Slika 21 – Dnevna kontrola plamena – baklje ispusnih plinova

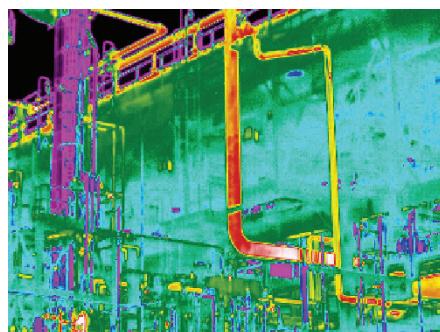
Slika 22 – Začepljenost cijevi u petrokemijskoj industriji

Infracrvena termografija naveliko se primjenjuje u petrokemijском sektoru. Sustavi infracrvene kamere osiguravaju brzu i preciznu dijagnozu pri održavanju peći, upravljanju vatrostalnim gubicima, dijagnosticiranju ispravnosti kondenzatorskih rebara, itd. To je također dobar način detekcije propusta na cijevima i izolaciji. Izmjenjivači topline redovito se provjeravaju IC kamerama kako bi se otkrila začepljenošć cijevi. Oprema na visokoj

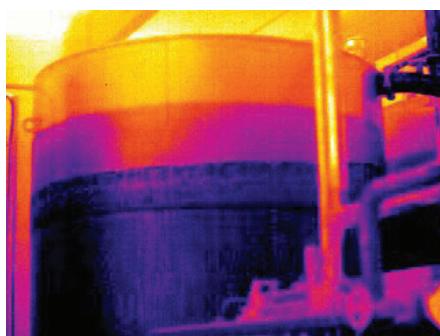
Slika 23 – Kontrola razine i potrošnje spremnika

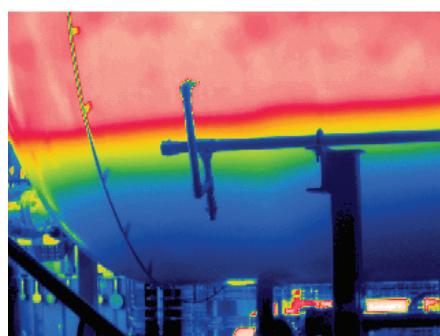
Slika 24 – Kontrola razine taloženja pri dnu separatora

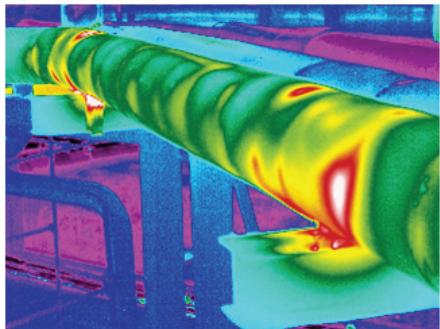
Slika 25 – Kontrola kvalitete cijevne izolacije

temperaturi u petrohemijskoj industriji koristi se infracrvenom kontrolom. Kako IC kamere imaju sposobnost mjerjenja temperatura većih i od 2000 °C, one su dobar način za nadzor peći i visokotemperaturnih instalacija. Mnoge cijevi pri visokotemperaturnim instalacijama izolirane su temperaturno otpornim vatrstalnim kamenom. Infracrvenom tehnologijom može se jasno

vidjeti ukoliko je izolacija još uvijek postojana. Nema potrebe da se svaka cijev pojedinačno provjerava. IC termografija također daje vrijedne podatke o stanju cijevi i ventila.

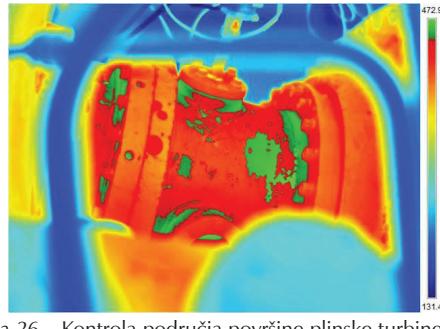
Slika 26 – Kontrola područja površine plinske turbine radi povećane temperature i mogućnosti samozapaljenja plina

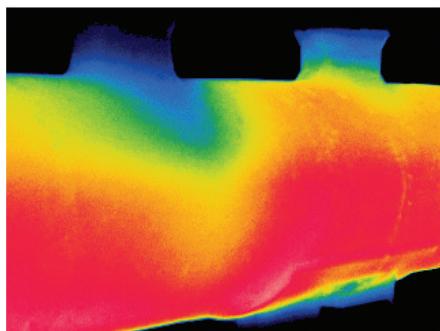
Slika 27 – Kontrola protoka (taloženja – začepljenosti) cijevnih instalacija

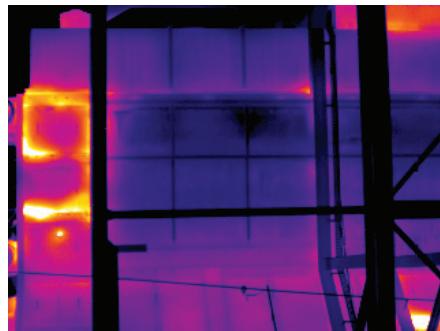
Slika 28 – Pregled izolacije peći
