Rotunda u Malom Ižu

La chiesetta a forma circolare di Mali Iž

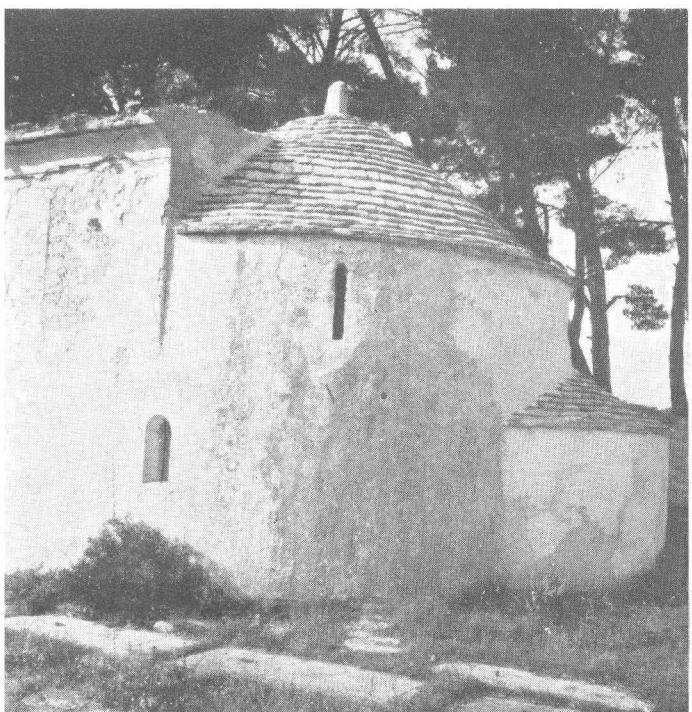
Sl. 1. Stara crkva Sv. Marije u Malom Ižu, stariji dio

Kao što sam spomenuo, crkva se sastoji od dva dijela; starijeg polukružnog, presvođenog kupolom, i novijeg, longitudinalnoga, prekrivenog drvenim krovom, koji je stradao u požaru. Stariji dio je nesumnjivo ostatak jedne samostalne građevine kružnog tlocrta s polukružnom apsidom koja je prigradijanjem bila »odsječena« otprije preko polovice, i to ne okomito na uzdužnu os, nego prema položaju novosagrađene crkvene lađe. Taj je stariji dio ostao nešto odmaknut od osi nove zgrade prema jugozapadu i u priličnom otklonu na tu os. (Dimenzije novog dijela jesu: dužina 15,50 m, a širina varira od 5,80 do 6 m). Pri pažljivijem promatranju opaža se da je sjeveroistočni zid nove crkve bio naknadno produžen. Slično se produženje vidi i na jugozapadnom zidu (Sl. 1), samo što je ovdje zid produžen u svom gornjem dijelu. Znači da je gradnja nove, odnosno rušenje stare crkve uslijedilo u dvije faze. U prvoj fazi stara je crkva bila većim dijelom pošteđena i služila kao sakristija novoj. Kasnije je nova crkva produžena na štetu stare pa je stara i porušena u tolikoj mjeri. Na priloženom tlocrtu označio sam crtano one zidove koji su nastali u drugoj fazi (sl. 2). Na novi zid koji je sada dijelio stari dio od novoga, bio je prislonjen glavni oltar, a lijevo i desno od njega konstruirana su simetrično dvoja vrata za komunikaciju sa sakristijom. U sjeverna su ugrađeni kao spoljni ostaci portala stare crkve s karakterističnim žljebovima za uticanje vratnica koji se javljaju na antičkim i srednjovjekovnim pragovima. Prilikom konzervacije god. 1952. ta su vrata zazidana, a vratnice su postavljene na južna. Kad je prigradiena nova crkvena lađa i kad je naknadno produžena, nije nam poznato iz izvora. Oblikovanje ulaznih vrata i dekor zvonika u obliku preslice na fasadi nove crkve imaju osobine rustičnog baroka, a to nam ne govori dovoljno za dataciju. Mogla je nastati u toku čitavog XVII., odnosno XVIII. stoljeća.

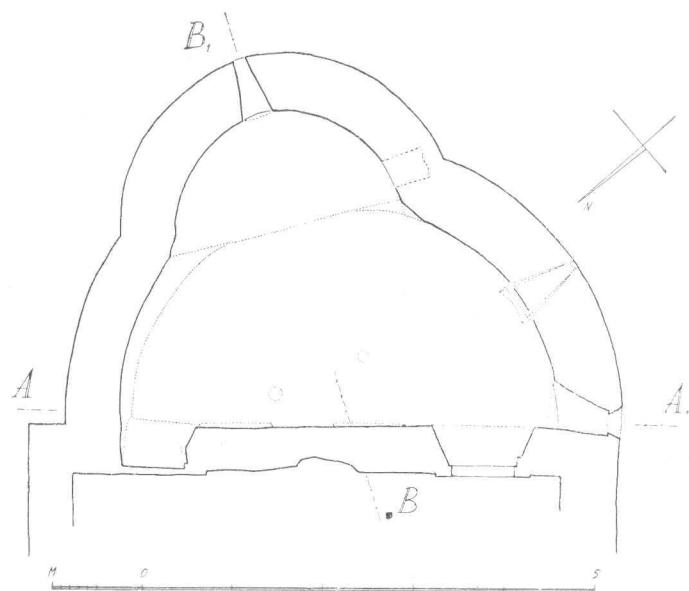
Sl. 3. Tlocrt ostataka stare kružne crkve sv. Marije u Malom Ižu

Od originalne kružne građevine ostalo je tako tek nešto više od polovine površine i odgovarajućih zidova, zbog nepravilnog »reza« više u jugozapadnom nego sjeveristočnom dijelu. Ipak je i to dovoljno da stvorimo jasnu predodžbu o originalnom izgledu crkve. Imala je nešto nepravilan kružni tlocrt, promjera cca 4,70 m, dok je kupola bila dosta pravilna (ukupna visina crkve iznutra bila je 5 m). Krupne nepravilnosti vide se u zidovima. Čini se da je »šablon« za kupolu nespretno postavljena prema zidovima. Tako je jugozapadni dio zida sagrađen deblji od sjevernog. Ovaj je naročito savijen ispod baze kupole uz sjeverni rub apside. Tu zidna ploha gotovo dobija oblik nekakvog plitkog i nepravilnog pandentiva. Apsida je također prilično nepravilno konstruirana. Od originalnih otvora sačuvala su se dva. Prozor u apsidi se sužava prema vani, presvođen je, pa mu je unutarnji okvir u gornjem dijelu polukružan (vis. 62 cm, šir. 31). Izvana ima oblik uskog procjepa (šir. 10 cm). Sličnog je oblika prozor koji je s južne strane konstruiran u oblini kupole ispod same strehe krova. Nije presvođen, nego mu je gornja ploha rvana, sastavljena od ploča. (Vanjske su mu dimenzije: vis. 75 cm šir. 8 cm). Drugi prozor na toj strani naknadno je probijen. Konstruiran je vrlo nespretno, tako da su za gornju plohu upotrijebljene daske. Izvana ima kameni okvir, u gornjem dijelu polukružan, sa zakošenim rubnim ploham. Teško ga je preciznije datirati, iako pokazuje opće karakteristike romanike. U apsidi se nalazi mala nepravilna udubina za odlaganje crkvenog posuđa (»ponara«). Zidanje je rustično, lomljenim kamenom, a plohe su prvobitno bile ožbukane. Kao zanimljiv detalj valja spomenuti da su u kupoli bile ugrađene keramičke posude, valjda zbog akustike. U svodu kupole sačuvane su dvije udubine. Imaju oblik posuda s plitkim grлом i visokim trbuhom, oblik koji je karakterističan za kasnogotičku provincijsku i staroslavensku keramiku. Na dnu jedne udubine sačuvao se mali fragment dna posude od pečene zemlje tamne boje s velikom količinom istucanog kalcita. Taj kvalitet je karakterističan za spomenutu ranosrednjovjekovnu keramiku. Posude se nisu na žalost sačuvale, nego je ostao samo njihov otisak. Od dvaju otiska onaj bliži novom pregradnom zidu dubok je 21 cm, a grlo mu je široko 15 cm, a onaj udaljeniji je dubok 16,5 cm, a grlo mu je široko 13 cm. (Sl. 6). Poviše apside na južnom dijelu zida, pod tvrdom korom kalcificiranih nasлага kasnijih premaza boja, mogu se nazrijeti ostaci fresaka, a na sjevernom dijelu zida u najnižem sloju žbuke zapazio sam ugravirano slovo »E« uncijalnih karakteristika spojeno sa slovom »M«. U koliko su se mjeri te freske sačuvale, teško je odrediti. Potrebno bi bilo što prije poduzeti istraživanja i restauraciju.

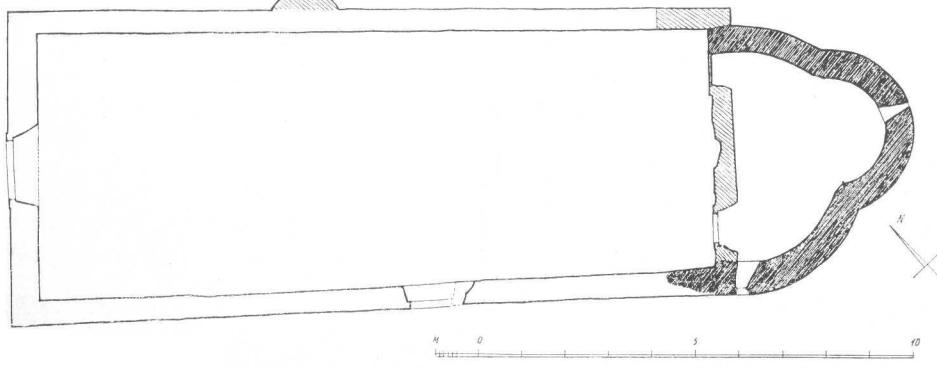
Sl. 2. Tlocrt stare crkve sv. Marije u Malom Ižu s označenim fazama gradnje

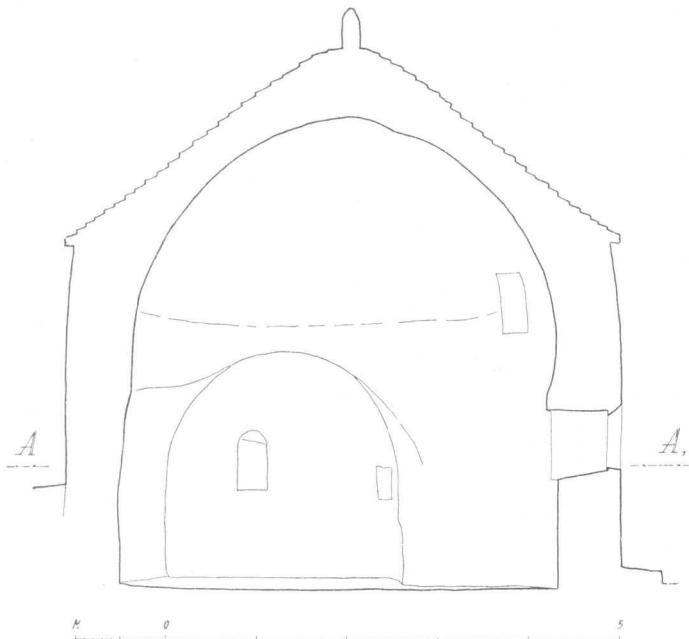
Sl. 4. Poprečni presjek kroz staru kružnu crkvu sv. Marije u Malom Ižu

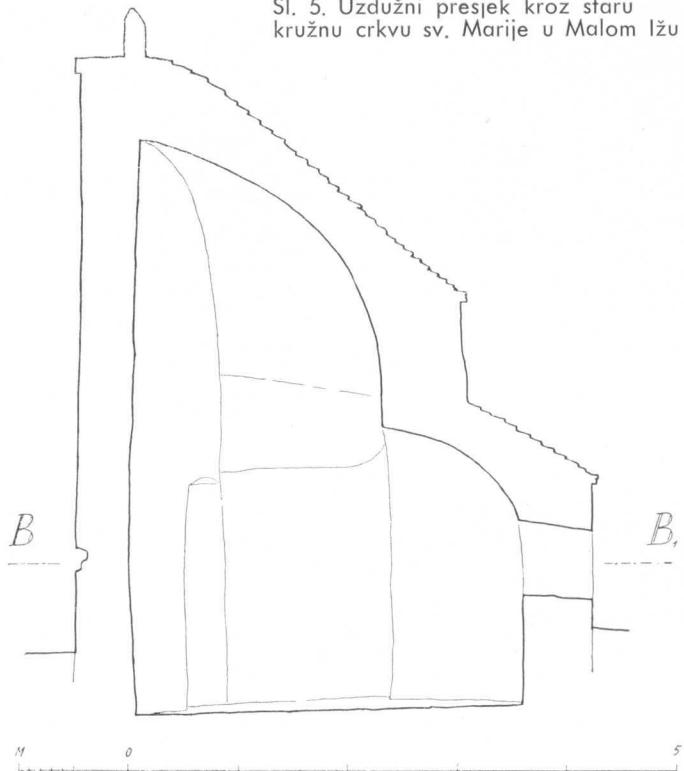
Sl. 5. Uzdужni presjek kroz staru kružnu crkvu sv. Marije u Malom Ižu
