FRANKO OREB

Konzervatorski radovi na arheološkom lokalitetu Kapljuč u Solinu

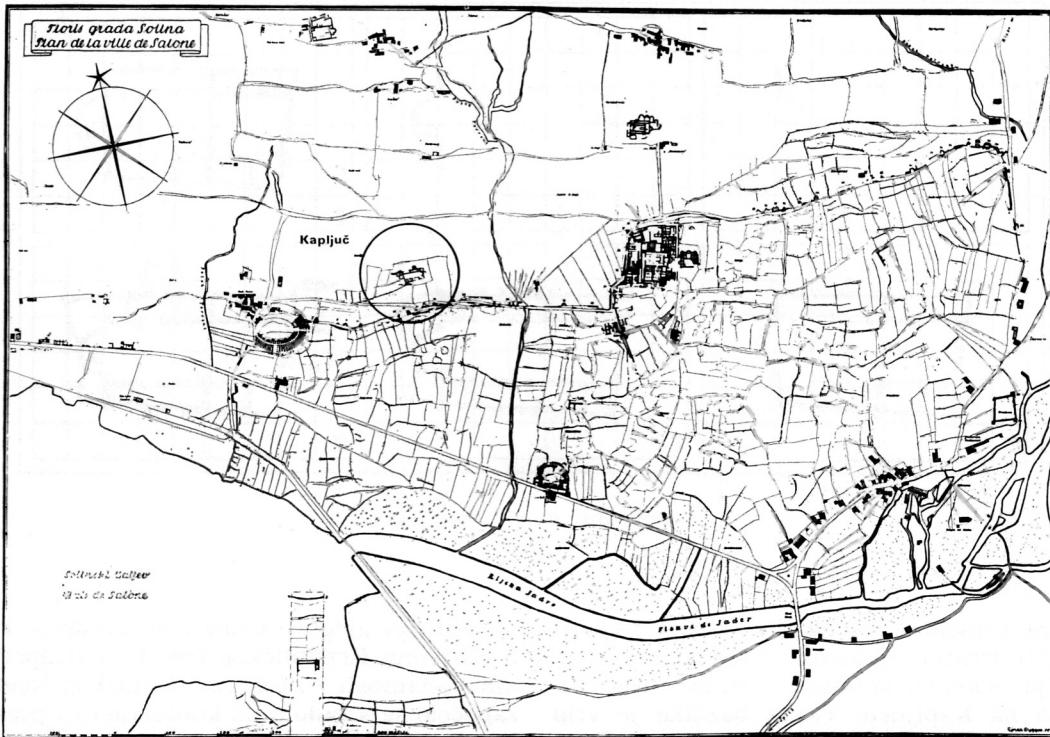
1 Smještaj kompleksa Kapljuč u odnosu na staru Salonu

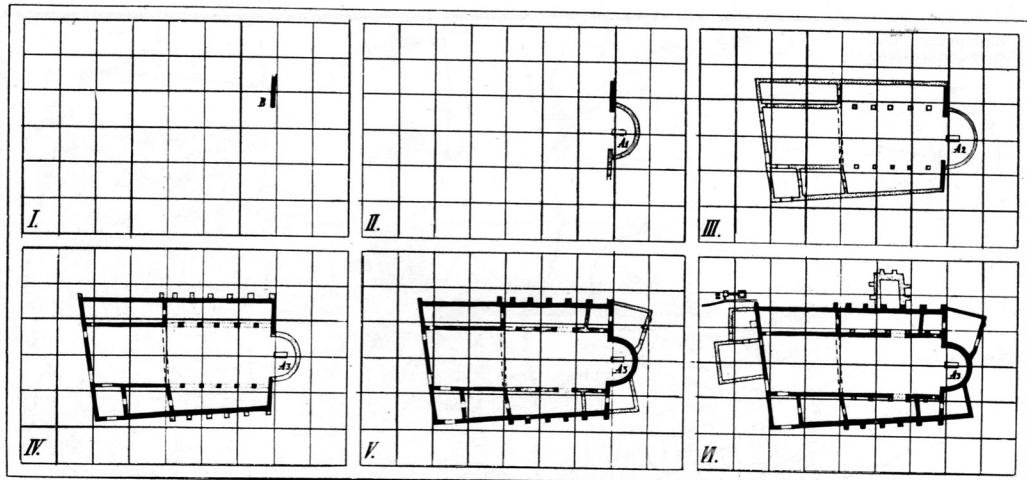
2 Razvojne etape kompleksa

kriven masivnim kamenim pločama, a istočni mozaičnim tepisima. Uz istočni, sjeverni i zapadni zid bazilike prizidano je nekoliko adneksa iz raznih faza razvoja kompleksa na Kaplujuću. Tlocrt bazilike je vrlo nepravilan, a i sama bazilika je vrlo nesolidno građena, tako da se morala u toku svog postojanja nekoliko puta popravljati i učvršćivati (koncem IV, sredinom V st.). Bazilika je definitivno napuštena oko polovine VI st. n. e. (sl. 2)

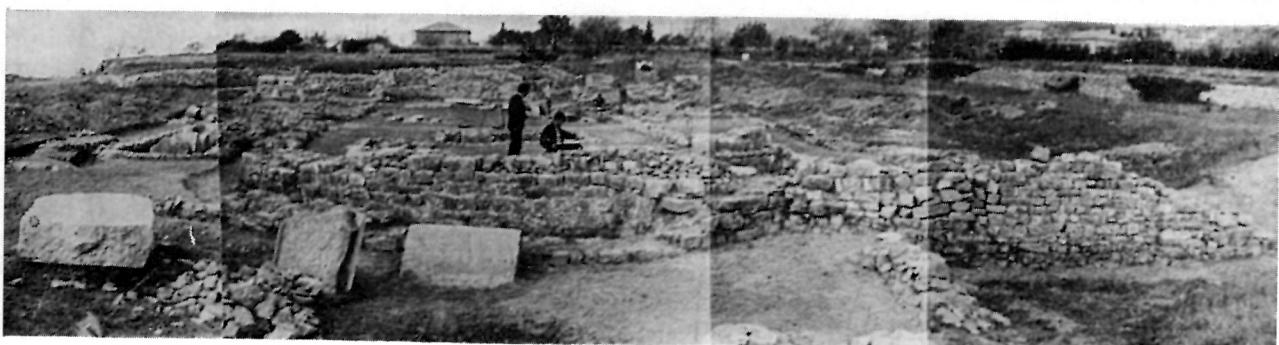
3 Kompleks prije konzervatorskih radova — pogled s istoka

ljima, dok je velika memorija s ostalim prostorijama na zapadu bazilike bila nešto bolje očuvana. Sjeverno od zapadnih adneksa ostali su djelomično sačuvani pojedini elementi torkulara (tjesak za vino i ulje). Za nekropolu se moglo konstatirati da se grobovi raznih tipova i oblika nalaze razasuti po čitavom kompleksu i da su bili ograđeni suhozidem. Posebno se u lošem stanju nalazio grob solinskih mučenika u kripti apside oivičen sa 6 stupića visine oko 1 m. (sl. 3)

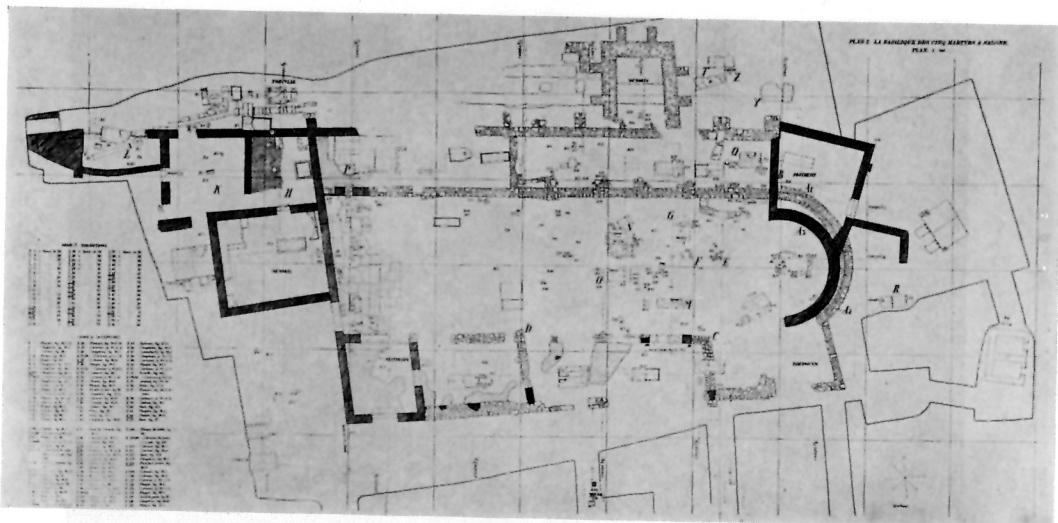
4 Stanje 1928. god. — tlocrt

Nakon ove etape radova kada se točno utvrdilo stanje očuvanosti arheoloških ostataka i usporedilo ga se sa Dyggveovim stanjem 1928. god., moglo se konстатirati da se u ovih četrdesetak godina stanje umnogome pogoršalo. U vezi s time prvi zadatak Zavoda bio je izraditi kompletну arheološku dokumentaciju na temelju monumentalne publikacije »*Recherches a Salona I*«, koju su pripremila spomenuta trojica danskih stručnjaka 1928. god. (arhitektonski snimci svih faza nastanka i razvitka lokaliteta, snimak postojećeg stanja). Ekipa arhitektonskih tehničara Zavoda za zaštitu spomenika kulture ponovno je izradila arhitektonski snimak postojećeg stanja (tlocrt i presjeci).¹ (sl. 4, 5, 6)

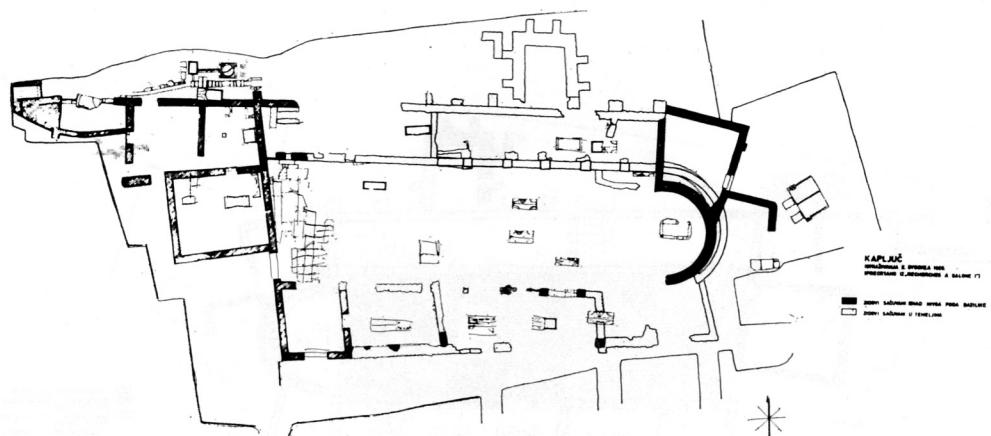
5 Stanje 1969. god. — tlocrt

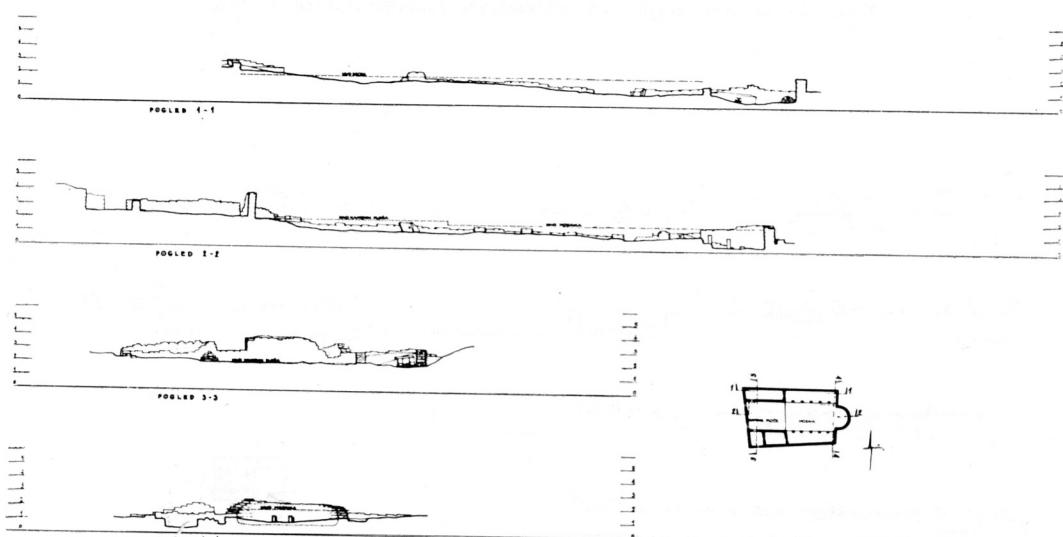
6 Stanje 1969. god. — presjeci

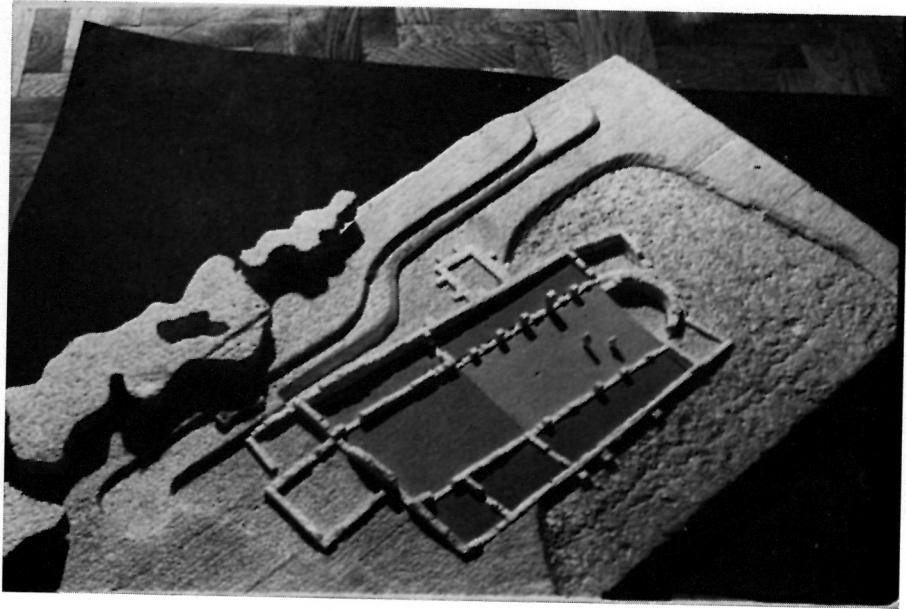
7 Maketa konzervacije, rekonstrukcije i prezentacije

- Budući da sa sadašnje prometnice arheološki nisu bili vidljivi, trebalo je voditi računa da se pri uređenju pristupnog puta i rekonstrukcijom sjevernog perimetralnog zida i pojedinih pilona bazilike, do visine sagledive s današnje prometnice, dobije vizualna povezanost prometnice sa spomeničkim kompleksom.
- Poštujući slobodnu vizuru prema Manastirinama bilo je potrebno predvidjeti sjeverozapadno od kompleksa zeleni tampon koji će zakloniti pogled na noviju neukusnu betonsku izgradnju (sl. 7).

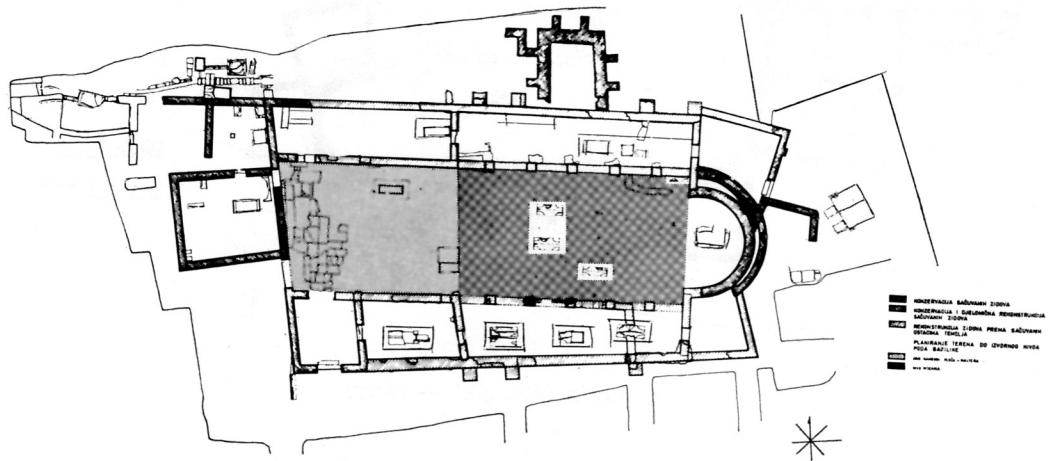
8 Projekt konzervacije, rekonstrukcije i prezentacije — tlacrt

Tek nakon ovakvog metodološkog postupka, a imajući u vidu spomenute postavke, prišlo se izradi projekta konzervacije i prezentacije s troškovnikom po kojem su se izvodili radovi.² (sl. 8, 9)

Na zapadnom zidu bazilike i apsidi nisu vršeni nikakvi veći zahvati (osim površinskog učvršćivanja da se sprječi osipanje). Oni su ostali u današnjem stanju očuvanosti, budući su to jedini elementi bazilike koji su bili djelomično sačuvani iznad nivoa temelja. Perimetralni zidovi i piloni bazilike rekonstruirani su prema ostacima sačuvanim u temeljima, a vidljivim u sondama, koje dokumentiraju točnost rekonstrukcije i stupanj sačuvanosti.

Svi rekonstruirani zidovi zidani su manjim priklesanim kamenim blokovima, a prema sačuvanim ostacima, dok je jezgra zida ispunjena s dodatkom lomljennog kamena u produžnom mortu.

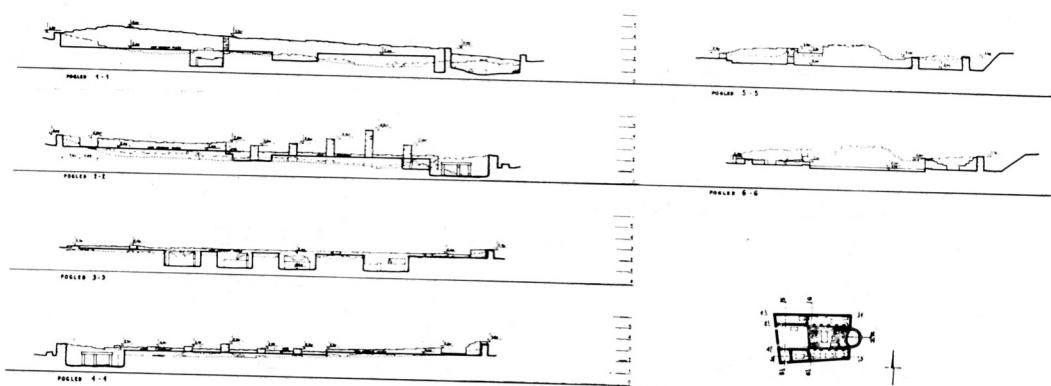
9 Projekt konzervacije, rekonstrukcije i prezentacije — presjeci

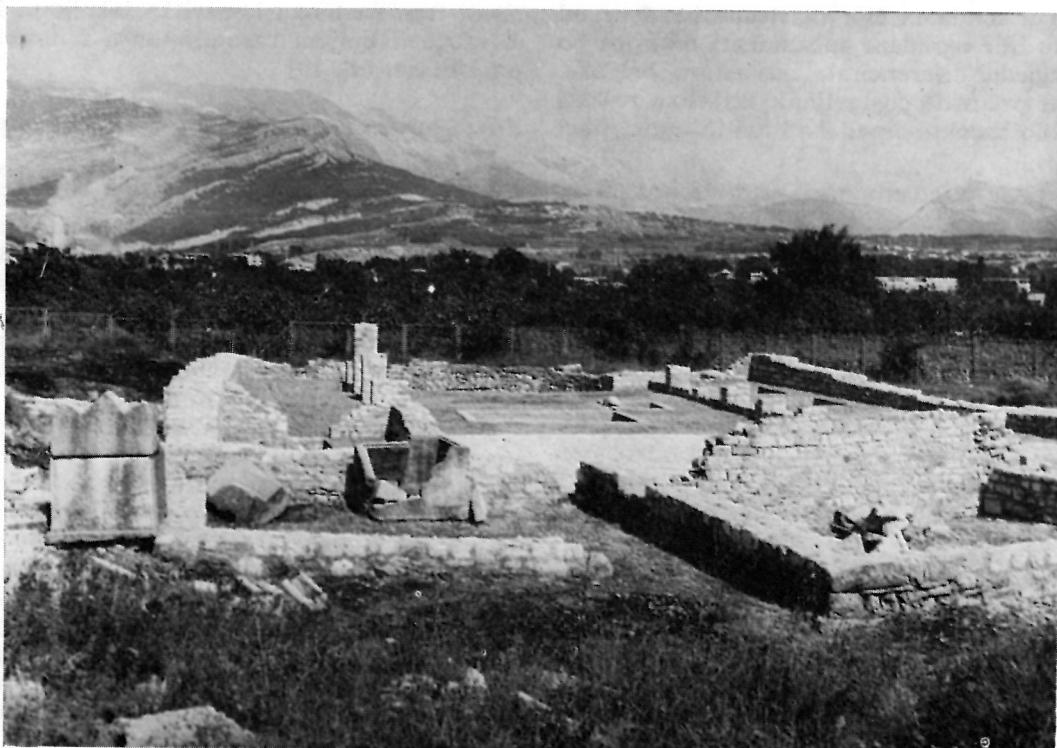
10 Kompleks poslije konzervatorskih radova — pogled sa zapada

Vodeći računa o tome da se bazilici pristupa s juga, perimetralni zidovi bazilike se stepenasto podižu da bi se s pristupnog puta i uz sam južni zid bazilike što bolje doživio njen unutarnji prostor. Svi arhitektonski elementi razbacani po kompleksu postavljeni su na svoje izvorno mjesto, a torkulari kao atraktivni element lokaliteta, koji je konzervatorskim zahvatima popravljen, trebalo bi obnoviti u svojoj funkciji. Isto tako je rekonstruiran grob solinskih mučenika u apsidi bazilike i trebalo bi ispitati mogućnost vraćanja na izvorno mjesto ploče pod kojom su bili pokopani vojnici-mučenici, a koja se danas čuva u Arheološkom muzeju u Splitu.

Oko kompleksa je postavljena željezna ograda na kojoj treba postaviti tablu s legendom koja će prika-

zivati faze nastanka i razvitka lokaliteta i tako pomoci njegovu boljem razumijevanju i doživljavanju kod posjetilaca. (sl. 10)
