FRANKO OREB

Konzervatorsko zaštitni radovi na Manastirinama i kultnom centru u Solinu

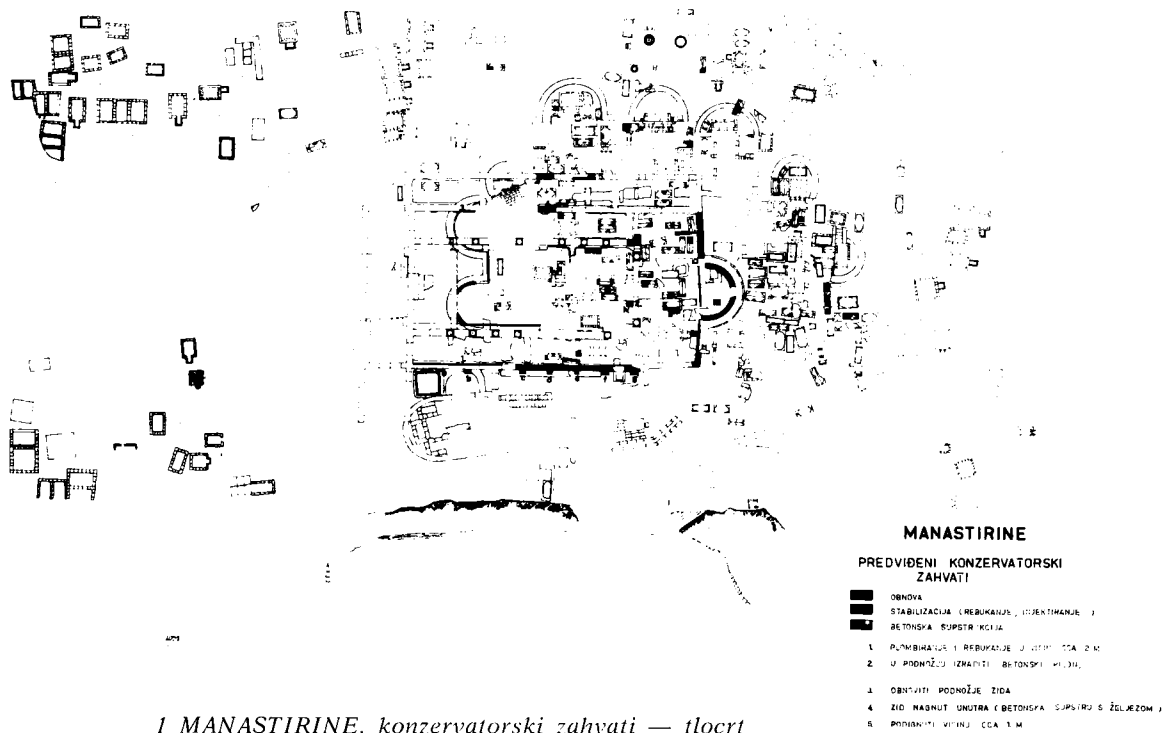
1 MANASTIRINE, konzervatorski zahvati — tlocrt

Zahvaljujući činjenici, što se u neposrednoj blizini nalazi kuća čuvara solinskih spomenika, ovaj kompleks nije doživio sudbinu bezobzirnog uništavanja, kao što je to bilo s ostalim lokalitetima. No unatoč činjenici da su se na njemu obavljali manji konzervatorski zahvati, ipak je današnje stanje na kompleksu zahtijevalo određene konzervatorske intervencije (sl. 1).

U usporedbi sa očuvanošću vanjskih zidova bazilike, čija visina sačuvanog dijela ne prelazi visinu od jedan m, njezin južni zid je najbolje sačuvan, mjestimično i do visine od oko četiri m. Gornja površina zida je mjestimično stabilizirana i to u dužini od oko osam m i širini od 0,72 m. Također je i s njegove unutarnje strane izvršena stabilizacija, i to na jugozapadnom dijelu u dužini od 11,26 m, plombiranjem i rebukanjem u visini od oko dva m.

- 1a) bila je potpuno srušena i obnovljena je u cijelosti u visini od oko 3,60 m i širini 0,70 × 0,40 m. Kamen za obnovu lezena, kao i ostalih dijelova zidova, uziman je iz susjednih gomila, vodeći pri tome računa da se svi rekonstruirani dijelovi zidaju manjim priklesanim kamenim blokovima, a prema sačuvanim ostacima, dok je jezgra zida ispunjena dodatkom lomljena kamena u produžnom mortu.

- 1b) bila je djelomično sačuvana, te je obnovljen njezin gornji dio u visini od 1,75 m i širini 0,70 × 0,40 m.
- 1c) također je sačuvana djelomično. Gornji dio u visini od 1,35 m i širini 0,70 m × 0,40 m je obnovljen.

- 1d) djelomično je sačuvana. Obnovljen je njezin gornji dio u visini od 2 m i širini 0,70 × 0,40 m.
- 1e) dobro je sačuvana, osim što je valjalo na pojedinim mjestima učvrstiti po koji kamen, što je učinjeno na samom mjestu u toku radova.

- 1f) sačuvana je djelomično. Obnovljen je njezin gornji dio u visini od 1,10 m i širini 0,95 × 0,40 m.

1g) djelomično je sačuvana, te je obnovljen njezin gornji dio u visini od 2,10 m i širini 0,95 × 0,40 m.

Nije u cjelini sačuvan. Na jugoistočnom dijelu, gdje je potpuno uništen, obnovljen je u dužini od 1,80 m, širini 0,58 m i visini od 1 m. Sačuvani dio zida je stabiliziran po gornjoj površini u dužini od 2,80 m i širini 0,60 m.

U tjemenu apsida još se i danas opaža mjesto gdje se je nalazila biskupska katedra, unaokolo koje su bile zidane klupe za svećenstvo (supselije). Veći dio supselije je sačuvan, a obnovljeni su dijelovi na krajevima u dužini od 5 m, širini 0,54 m i visini 0,20—0,50 m. Na sačuvanim dijelovima supselije izvršena je stabilizacija po gornjoj površini zida da se spriječi dalje urušavanje kamena.

Ovaj zid je bio potpuno uništen, te je obnovljen u dužini od 5,30 m, širini 0,55 m i visini 1,70 m.

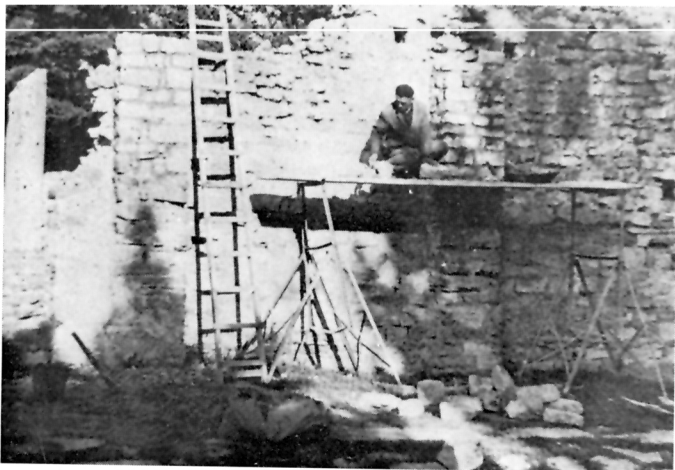
2 MANASTIRINE, radovi na obnovi lezena na južnom zidu bazilike

Lezene, koje se nalaze na južnom zidu bazilike, također su obnovljene⁶ (sl. 2).

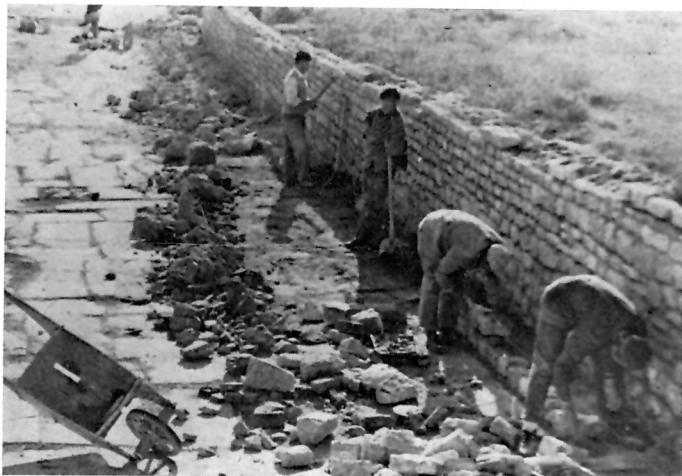
4 Radovi na obnovi zapadnog zida nartexa

Ovaj zapadni zid bio je jako oštećen, te je obnovljen u dužini od 35 m, širini 0,70 m i visini od 1 m (sl. 4 i 5).

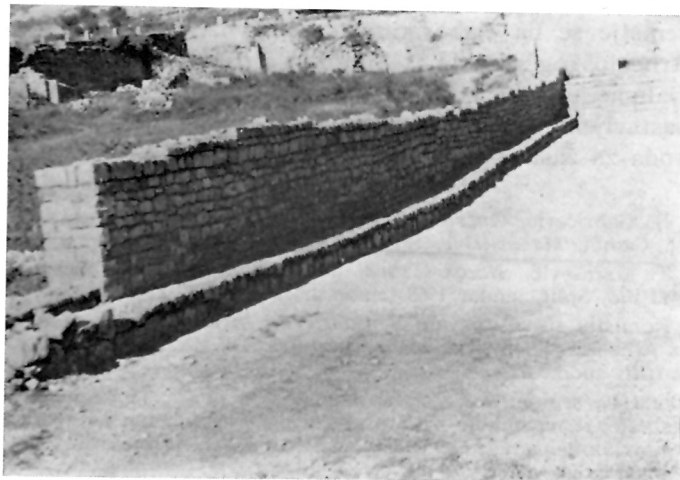
5 Zapadni zid nartexa sa supselijom nakon konzervatorskih radova

Uz čitavu dužinu zapadnog zida narteksa dograđena je kamena klupa, koja je na pojedinim mjestima bila jako oštećena. Na oštećenim mjestima je i obnovljena zadržavajući visinu sačuvanih dijelova.

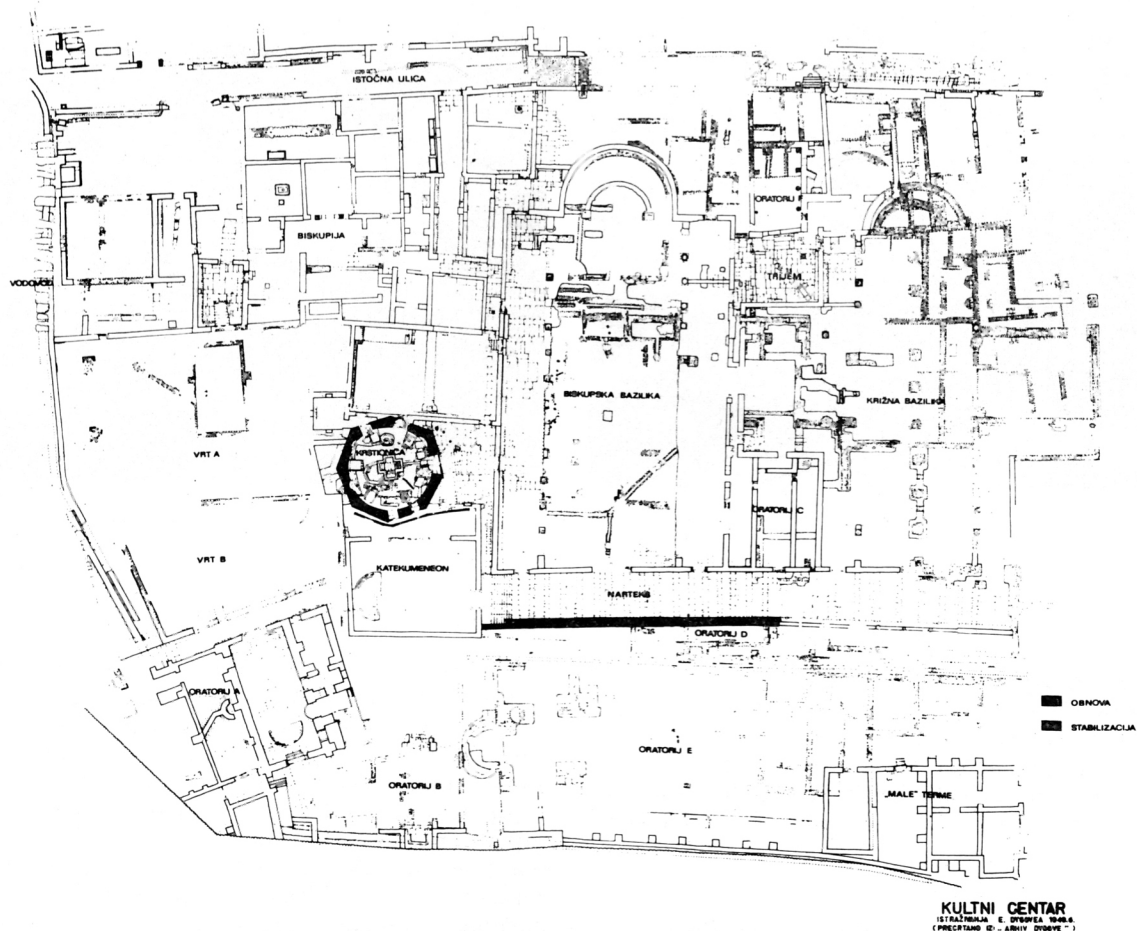
3 Kršćanski kulni centar — tlocrt (konzervatorski zahvati)

Konzervatorski radovi se odnose na samo neke objekte kršćanskog kulturnog centra:⁷ na *narteks* i *krstionicu* (sl. 3).

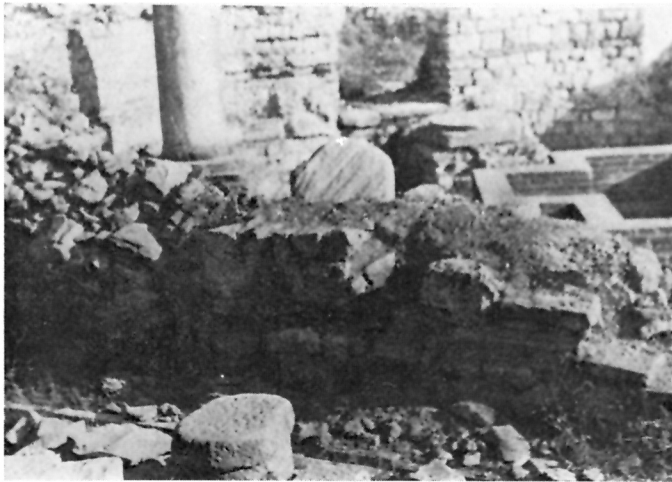
6 Krstionica prije početka konzervatorskih radova

Krstionica se nalazi sjeverno od biskupske bazilike. Vanjski poligonalkružni zid krstionice, koji je rastvoren s nekoliko otvora, bio je dosta oštećen, izuzev sjevernog dijela zida. Taj dio sjevernog zida je stabiliziran po gornjoj površini da se spriječi dalje urušavanje. Ostali dijelovi zida su pretreseni i obnovljeni na način da se je zadržala postojeća visina sačuvanog dijela zida. Nabacano kamenje, ploče, opeke i drugi materijal po gornjoj površini zidova, za koje se utvrdilo da nisu sastavni dijelovi zidova uklonjeni su, a svi zidovi po gornjoj površini dobro su stabilizirani radi sprečavanja daljeg urušavanja (sl. 6 i 7).
