NACRTI PREROMANIČKE CRKVICE SV. MIHAJLA U STONU

IVAN M. ZDRAVKOVIĆ

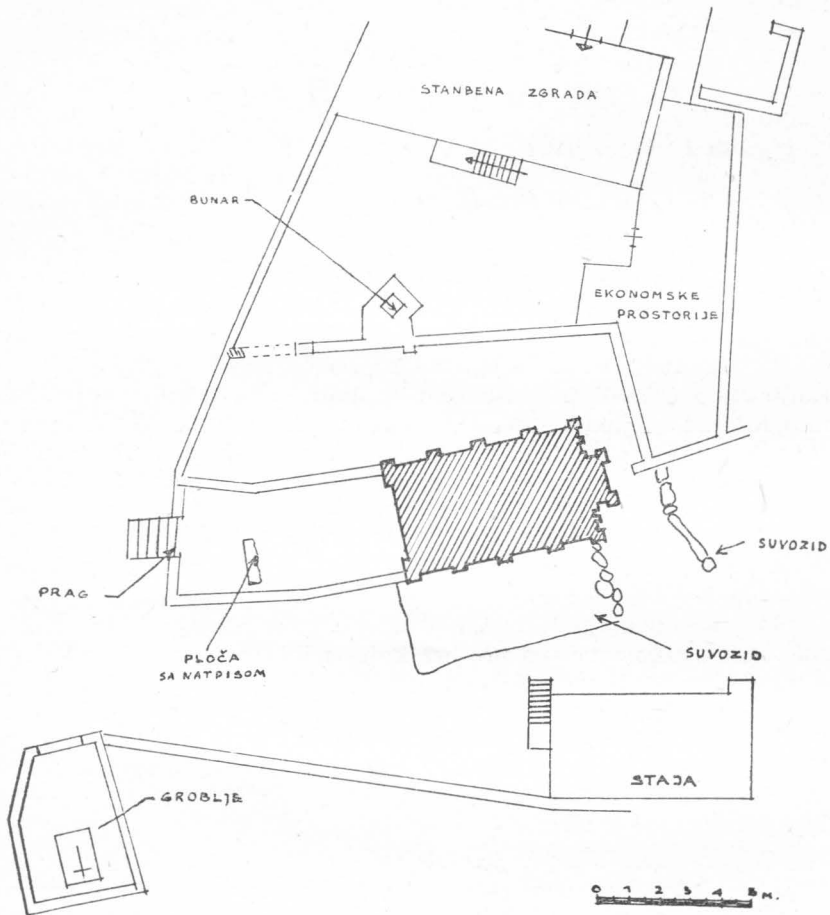
Tlocrt građevina na brežuljku sv. Mihajla u Stonu

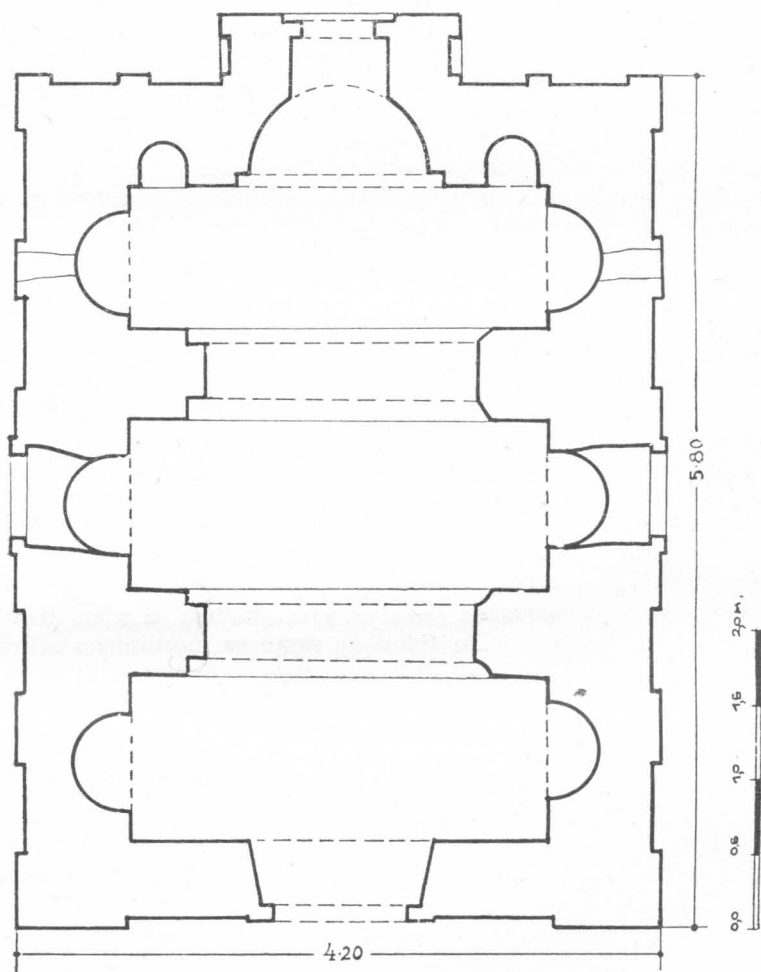
Tlocrt crkvice sv. Mihajla u Stonu

Crkvice sv. Mihajla je vrlo malih razmera, ali elegantnih proporcija. Pravougaone je osnove, sa apsidom (plitkom) spolja pravougaonom, a iznutra polukružnom. Zidana je od kamena i ima sa severa i juga pet polja i šest pilastera ili bolje reći plitkih lizena, gore ispod strehe polukružno završenih. U sredini polja, tj. u srednjem polju nalazi se i sa juga i sa severa po jedan širok a visok prozor (širina polja između lizena), gore polukružno završen, oivičen kamenim pervazima, bogato dekorativno obrađenim.

Crkvice je iznutra podeljena u tri polja sa dva pilastra. Ta polja završena su gore polukružnim lucima između kojih su niše gore polukružno završene. Glavni brod ima poluobličasti svod, upravo tri svoda između tri pilastra, koji u svodu imaju polukružne pojaseve.

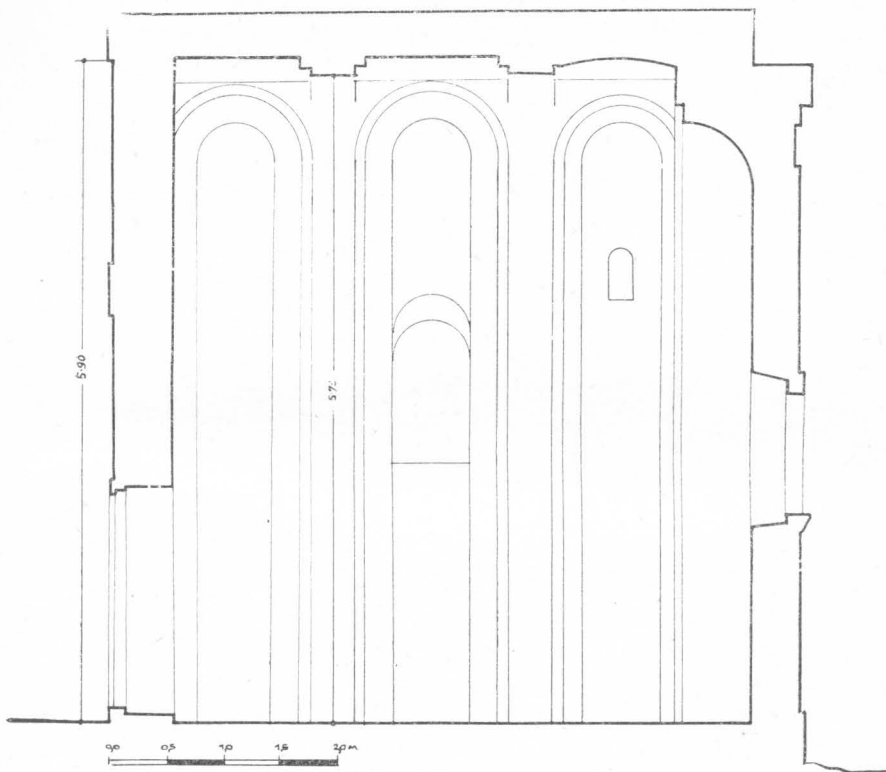
Uzdužni presjek crkvice sv. Mihajla u Stonu

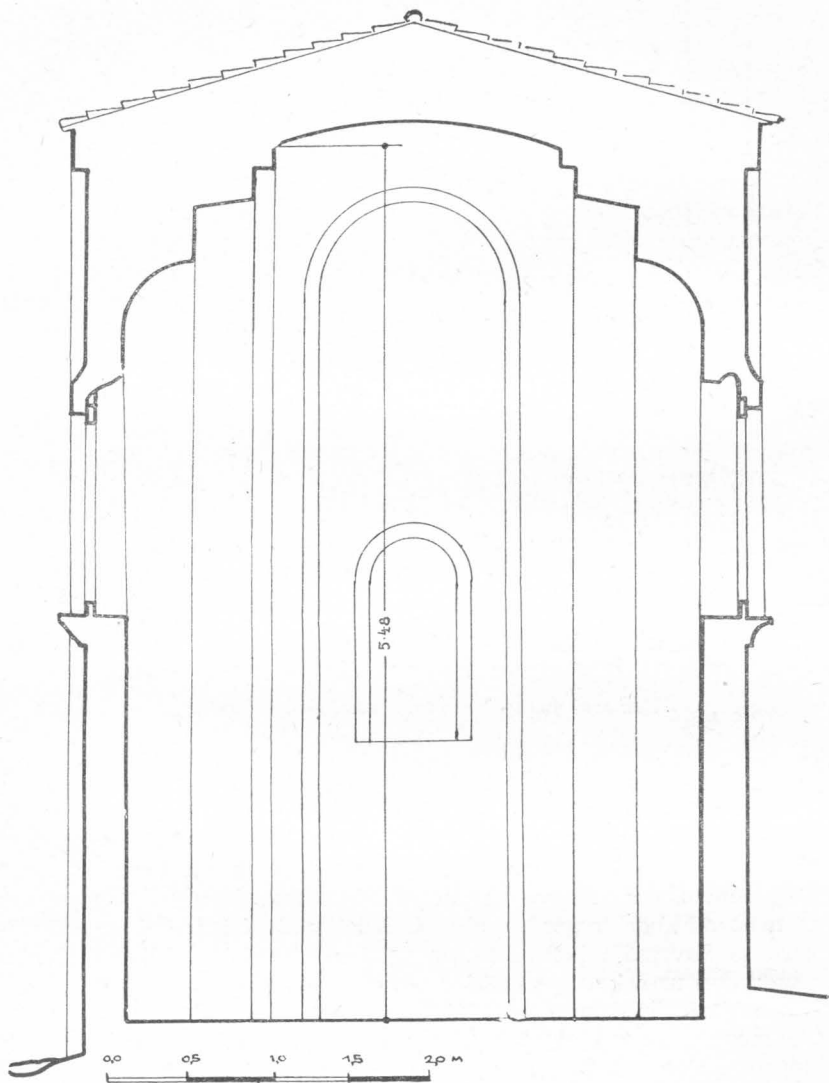
Poprečni presjek crkvice sv. Mihajla u Stonu

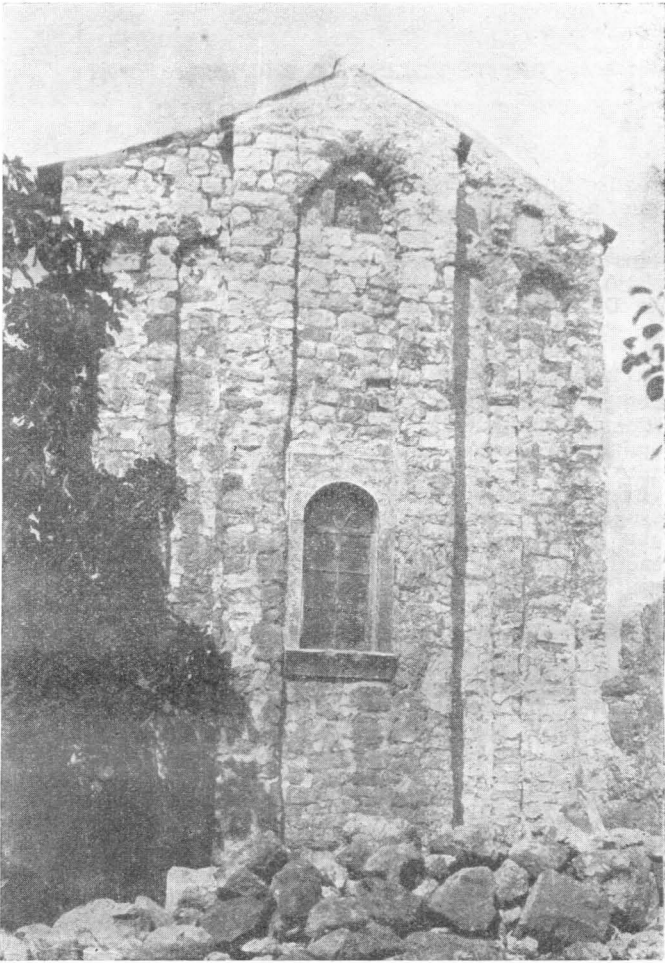
Apsida crkvice sv. Mihajla u Stonu

Isti takav prozor nalazi se i na apsidi, sa istoka. I apsida i polja levo i desno od nje imaju lizene (apsida jedno polje a dve lizene, a polja sa strane po dva polja a tri lizene), koje su također gore ispod trouglastog zabata polukružno završene. Zapadna fasada, sa trouglastim zabatom na kojoj se nalazi glavni ulaz pravougaonog oblika, gore horizontalno završen ima u donjem delu veliki plitki polukružno završen luk sa malim kapitelima sa strane. Portal je isto tako opervažen kamenim gredama bogato dekorativno obrađenim, ali nisu svi delovi greda stari — autentični već potiču od ranije konzervacije izvršene od ljubitelja stonskih starina Frane Vlašića. Konzervatorski zavod za Dalmaciju stoga i kani preispitati sve kamene fragmente, pa, verovatno će se tada moći rekonstruirati bar delomično ranija vrata crkvice. U lizenama, računajući od apside ka zapadu, tj. u drugoj lizeni, i sa juga i sa severa, nalazi se visoko gore, po jedan uski a dugački prozor, polukružno gore završen. Oni su zatvoreni bogato ukrašenim dekorativnim kamenim perforiranim pločama.

Oltarska niša polukružna je iznutra i gore također polukružno odnosno poluloptasto završena, dok sa strane ima još po jednu nišu, usku a dugačku, gore također polukružno završenu.
