Anita Gamulin

Drvene stropne konstrukcije u gradu Hvaru

U tekstu se obrađuju do sada istražene drvene stropne konstrukcije sačuvane u kulturno-povijesnoj cjelini grada Hvara, koji imaju stilske odlike od gotike do baroka, analizira se konstrukcija i dekoracija stropova na do sada poznatim primjerima.

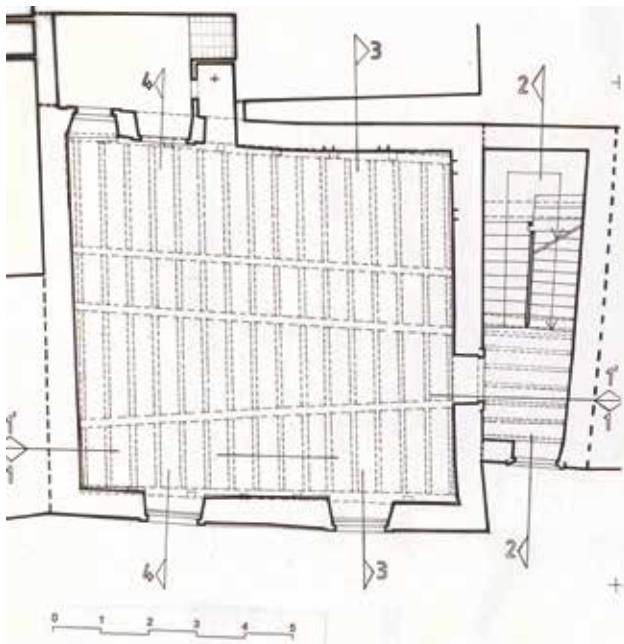
1 Tlocrt drvene konstrukcije nad prvim katom, arhitektonski snimak postojećeg stanja (dokumentacija: Konzervatorski odjel u Splitu, 2003.)

Izvorno gotička, a kasnije barokizirana građevina, izgrađena u predjelu Groda, pripadala je obitelji hvarske plemića Bartučevića, od kojih se posebno ističu renesansni pjesnici Jerolim i Hortenzije. Na prvom katu građevine sačuvan je salon s gotičkom drvenom konstrukcijom, dimenzije prostorije 800 x 730 cm (sl. 1, 2).

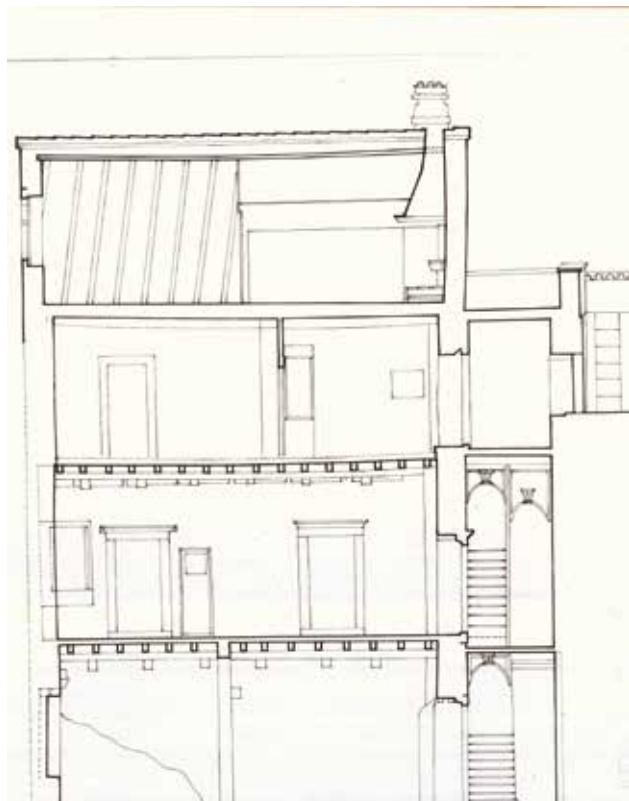
2 Presjek s pogledom na istok, arhitektonski snimak postojećeg stanja (dokumentacija: Konzervatorski odjel u Splitu, 2003.)

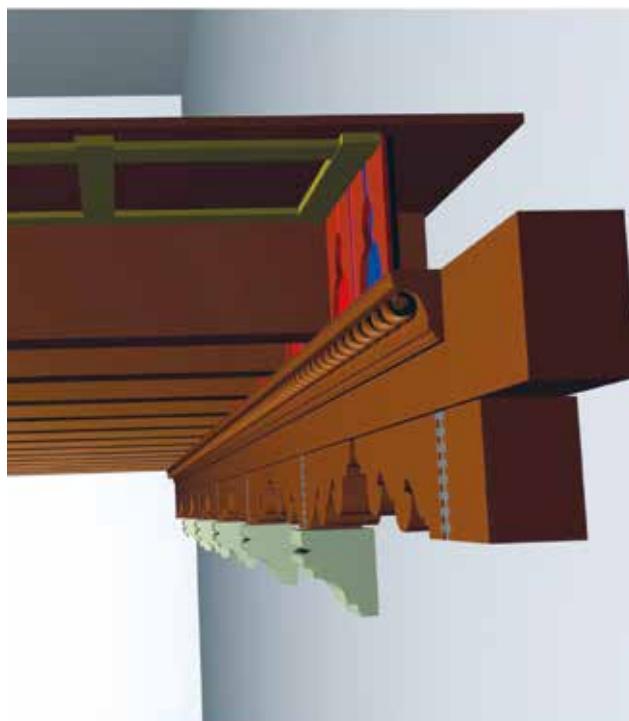
3 Rekonstrukcija izvornog stanja gotičke drvene konstrukcije – prostorni prikaz (dokumentacija: G. Sava', 2003.)

U istočni i zapadni zid prostorije ugrađeno je po šest kamenih konzola karakteristične gotičke profilacije, nad kojima su uz zid postavljeni drveni profilirani imposti⁵, u osi ukrašeni rezbareniem zupcima, a nad njima drvena nazidnica pravokutnog presjeka, dimenzija 17 x 15 cm. Nad nazidnicama je 16 greda dimenzije 12 x 16 cm. Na gredama i na nazidnici tijekom istražnih restauratorskih radova nisu nađeni ostatci pigmenta (sl. 3).

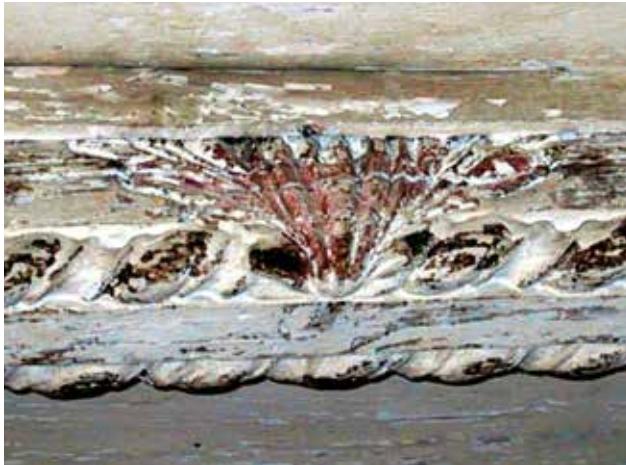
4 Detalj poduporne grede, ukrašene tordiranim konopom i stiliziranim cvjetom. Stanje prije restauracije (foto: G. Sava', 2003.)

Zbog dimenzije prostorije koja se za gotičku gradnju ističe znatnom dubinom (oko 730 cm), a kako bi se izbjegao veći progib greda, postavljena je pod gredama u zoni najvećeg progiba, u smjeru sjever-jug, potporna greda – tzv. *tramezal*, dimenzija 18 x 24 cm.⁶ Potporna greda je duž donjih bridova ukrašena motivom dvostrukog tordiranog konopa, a u središtu i na krajevima bočnica ukrašena je motivom cvijeta, na kojem su sačuvani ostatci crvene boje (sl. 4, 5).

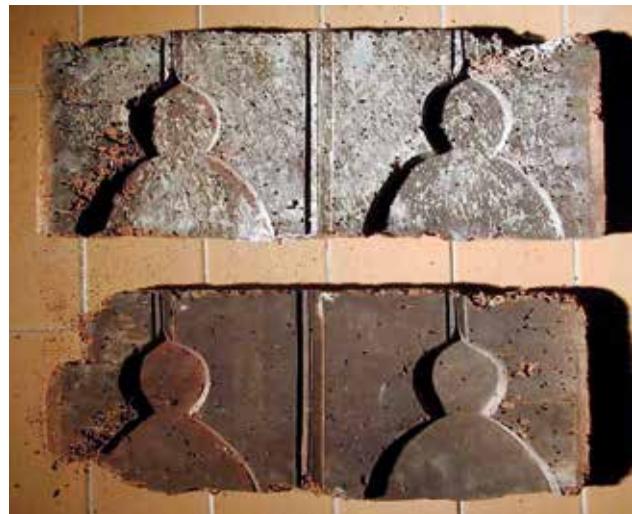
6 Zaglavne ploče prije restauracije (foto: G. Sava', 2003.)

Tijekom istražnih radova, u slojevima naknadno postavljene podne konstrukcije, kojima se sanirala već veoma trošna i nagnuta izvorna konstrukcija nad prvim katom kuće, nađene su zaglavne daske, njih ukupno 5, dimenzija 40 x 20 x 3 cm, koje su ukrašene rezbareniem i bojom. Središnja os zaglavne daske naglašena je dvama vertikalnim utorima, koji su dasku vizualno dijelili na dvije plohe, od kojih je svaka ukrašena rezbareniem motivom trilobe. Istražnim restauratorskim radovima ustanovljeni su ostatci crvene i plave boje, pa su zaglavne daske tako i restaurirane (sl. 6, 7).

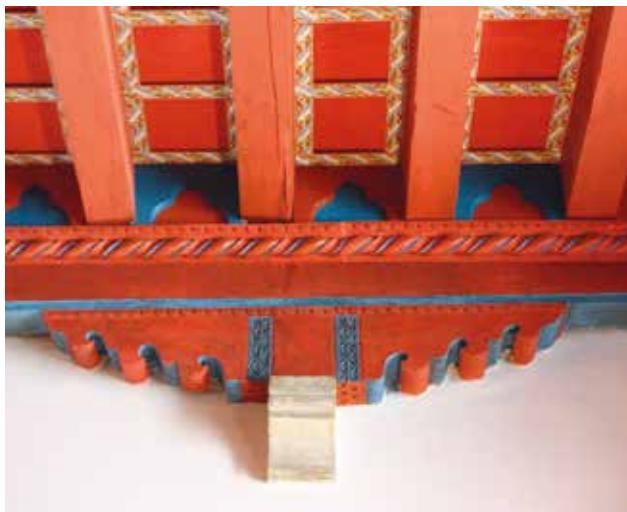
8 Split, drvena konstrukcija dvorane u velikoj palači Papalić (foto: A. Gamulin, 2016.)

Split, wooden construction in the grand Papalić Palace hall (photo: A. Gamulin, 2016)

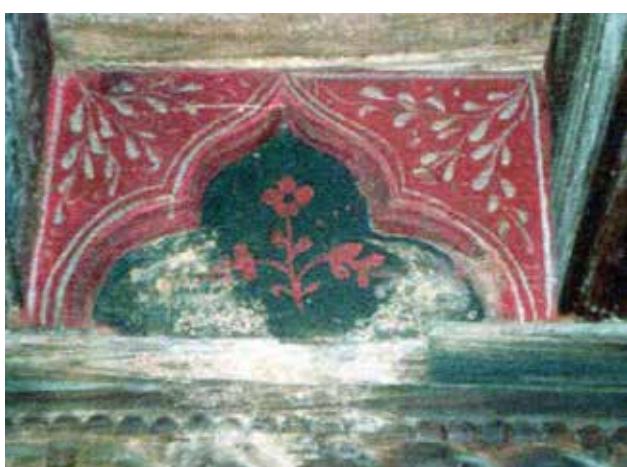
9 Čiovo, drvena konstrukcija kapitularne dvorane, detalj zaglavne ploče (foto: A. Gamulin, 2006.)

Čiovo, wooden construction of capitular hall, detail of wedging plank (photo: A. Gamulin, 2006)

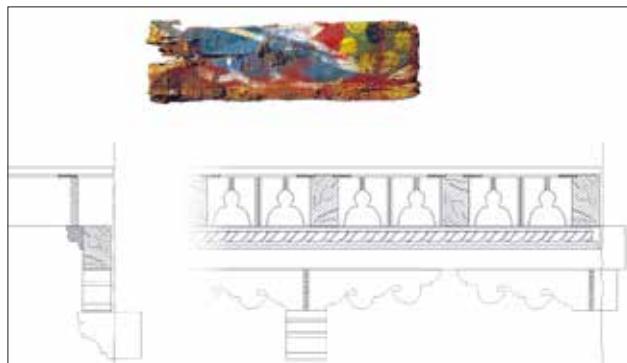
10 Rekonstrukcija grednjaka kuće Bartučević (dokumentacija: G. Sava, 2004.)

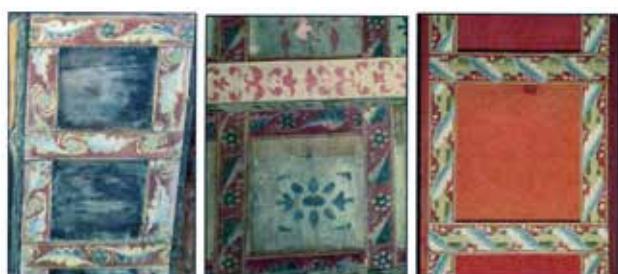
11 Letvice oslikane uzorkom hrastovog lista i grozda – Venecija, Trg sv. Marka, sjeverne prokuracije; Split, palača Grisogono i palača Papalić (foto: A. Gamulin, 2002.)

Moldings painted in oak leave and grape pattern - Venice, St. Marc square, northern procurations; Split, Grisogono Palace and Papalić Palace (photo: A. Gamulin, 2002)

navedenog motiva, koji je uz motiv pupoljka i cvijeta¹⁹ najčešći florealni motiv na letvicama gotičkih konstrukcija, navodi nas na pretpostavku o postojanju radionica u kojima su se proizvodili i oslikavali dekorativni elementi drvenih konstrukcija. U prilog ovoj tezi ide spoznaja da je gotovo identičan uzorak, kako predloškom, tako i kolorističkom obradom, rasprostranjen duž cijele obale, od Venecije do naših krajeva, kao i činjenica, potvrđena restauratorskim istraživanjima, da su letvice prvo oslikavane, pa kasnije rezane i upasivane tijekom ugradnje, dakle mogле su biti proizvedene u nekoj *bottegi*, te kupljene ili naručene za ugradnju u pojedinu drvenu konstrukciju.

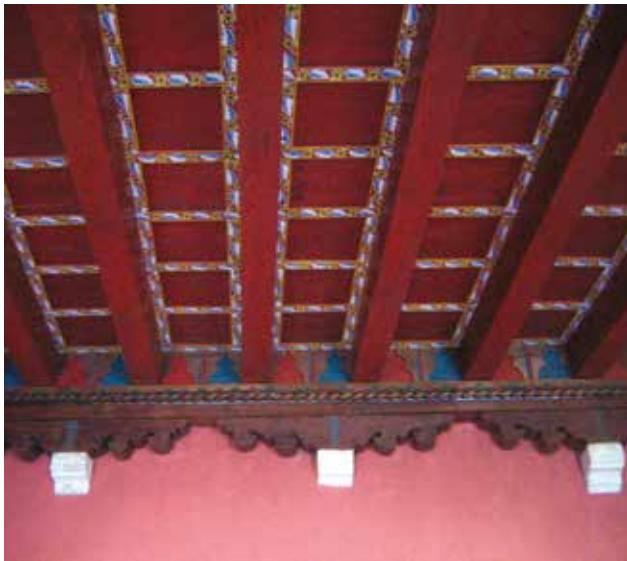
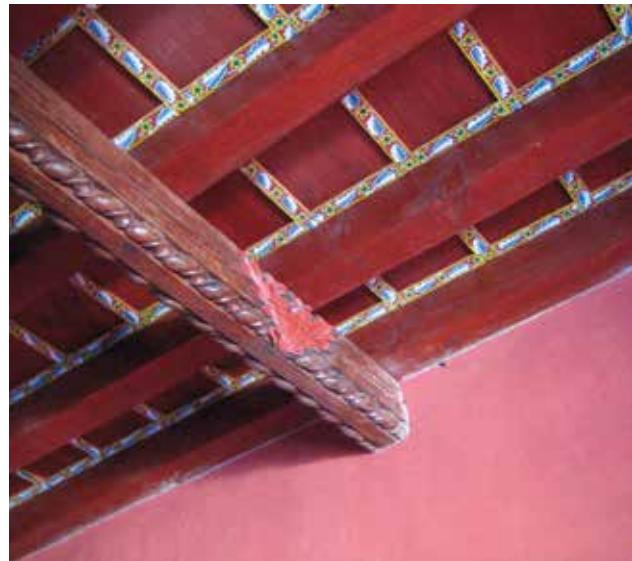
12-13 Izgled restaurirane i rekonstruirane drvene međukatne konstrukcije svečane dvorane (foto: A. Gamulin, 2006.)

Nalazi izvornih letvica iz kuće Bartučević su restaurirani i ugrađeni u cijelovitu rekonstrukciju stropa, koja je provedena u sklopu građevinsko-konstruktivne sanacije kuće 2003. – 2006. godine. Restauratorske radove obavio je restaurator Giuseppe Sava' iz Splita sa suradnicima, a konstruktivnu sanaciju projektirala je tvrtka „Lokošek-projekt“ iz Zagreba. U zatećenom stanju konstrukcije nije bilo moguće ustanoviti izvoran položaj stuba, kakve su zasigurno postojale unutar gabarita prostorije u gotičkoj fazi gradnje kuće, kojoj je kasnije na jugu dograđen barokni aneks s altanom, unutar kojeg je smješteno drveno barokno stubište (sl. 12, 13).

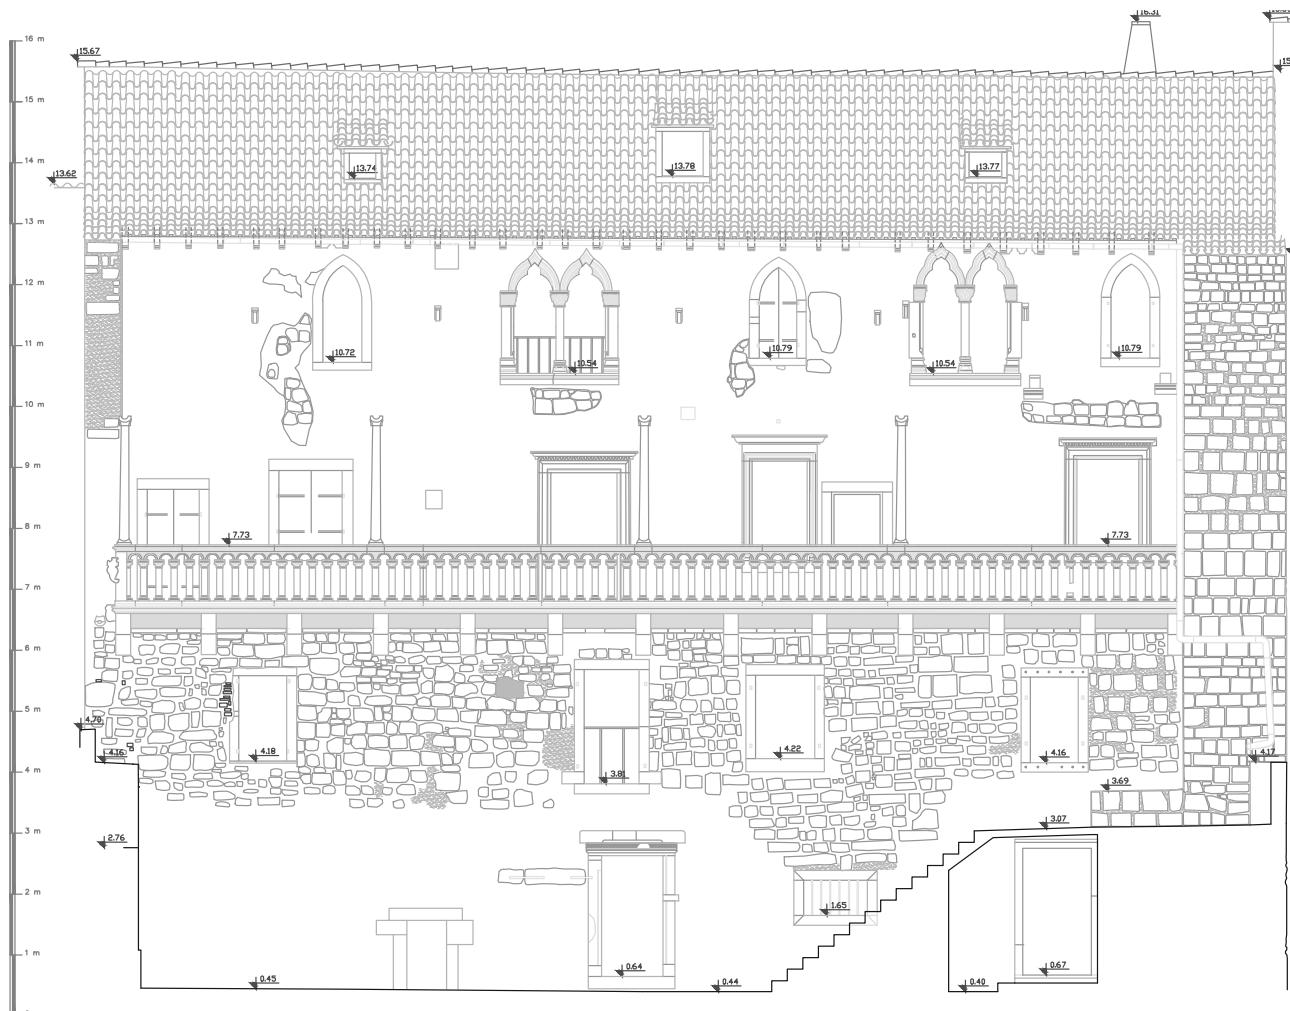
15 Južno pročelje palače Paladini, arhitektonski snimak postojećeg stanja (dokumentacija: „Geodata“ d.o.o., Split, 2003.)

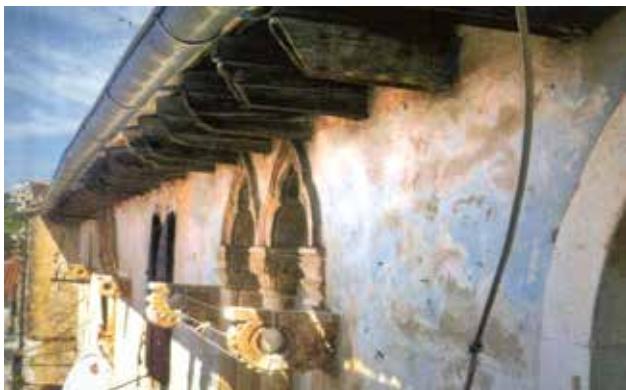
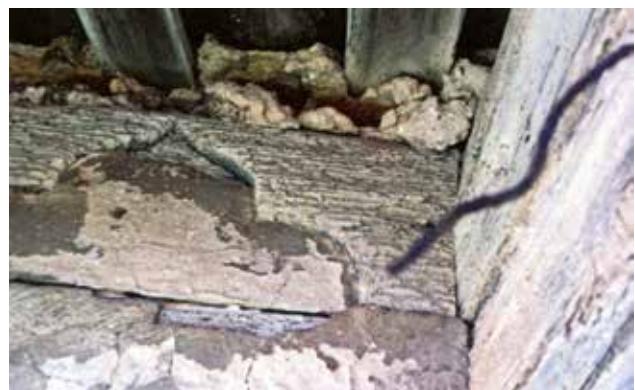
16-17 Južno pročelje palače – drveni rogori i zaglavna daska (foto: G. Sava', 2015.)

Streha je u odnosu na liniju pročelja prepuštena za oko 85 centimetara, čime pruža zaštitu reprezentativnom balkonu koji se nalazi na drugom katu palače. Valja još napomenuti da je konstrukcija krova sačuvala karakteristični

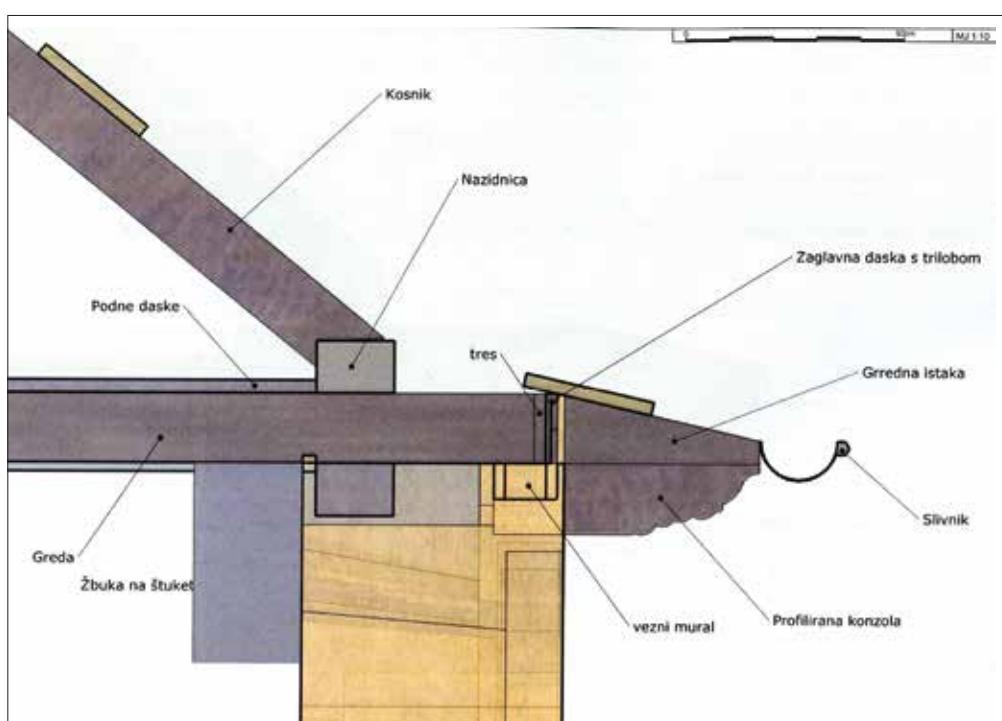
18 Presjek konstrukcije krova i strehe (dokumentacija: G. Sava', 2015.)

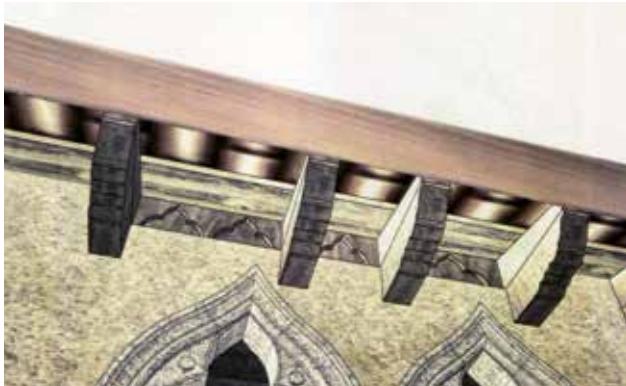
19 Prostorni prikaz gotičke strehe (dokumentacija: G. Sava', 2015.)
Spatial display of the Gothic eaves (documentation: G. Sava', 2015)

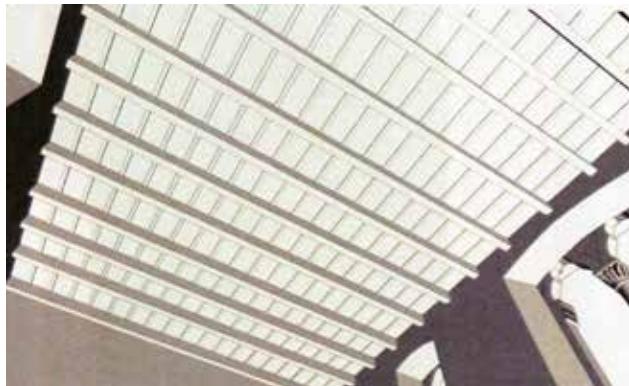
20 Prijedlog rekonstrukcije tavanice nad trećim katom palače (dokumentacija: G. Sava', 2015.)

Za sada su provedena tek skromna sondiranja građe iz prostora potkrovila, dok je pogled drugog kata zatvoren žbukom na drvenoj podkonstrukciji (štukete). Ustanovljeno je da su grede začadene i prebojene u više slojeva plave i bijele boje. Grede variraju i dimenzijama (oko 9 – 12 x 16 cm), što upućuje na razne popravke tijekom vremena. U sjeveroistočnom dijelu potkrovila pronađen je nalaz utora na gornjoj strani greda, koji upućuje na sustav letvica postavljenih u utore okomito na grede, koji je pokriva sljubnicu podnih dasaka. Možemo zaključiti da je stropna konstrukcija bila oblikovana kao „polukasetirani“ sustav, no istražne je radove svakako potrebno nastaviti, s ciljem potvrde ovog za sada skromnog nalaza (sl. 20).

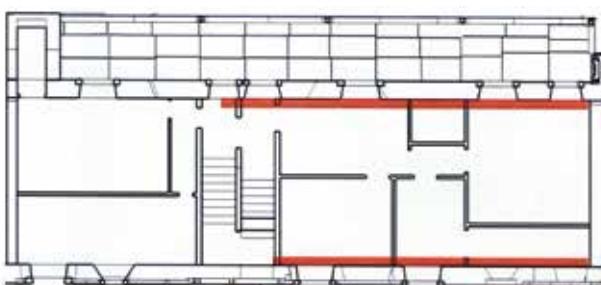
21 Tlocrt drugog kata palače – crvena linija označava zonu podvlaka i nazidnica koje su dostupne uvidaju (dokumentacija: G. Sava', 2015.)
Layout of the palace second floor – the red line marks the zone of girders and wall beams available for inspection (documentation: G. Sava', 2015)

Na drugom katu palače Paladini, koji se nalazi u razini visine južnog obrambenog zida, nalazile su se reprezentativne prostorije palače koje su bile povezane s gotičkim balkonom na jugu, koji se pruža u duljini čitavog pročelja i nadvija nad vrtove s agrumima. Ovaj se kat palače i danas koristi kao stambeni prostor, pa su vlasnici izveli montažni podgled kako bi spriječili osipanje trošne konstrukcije. Uvid u sačuvanu konstrukciju stoga je ograničen, opažamo sačuvane profilirane kamene konzole i rezbarene podvlake nad kojima su nazidne grede, dok je sam sustav nosivih greda i ostalih elemenata konstrukcije nedostupan (sl. 21).

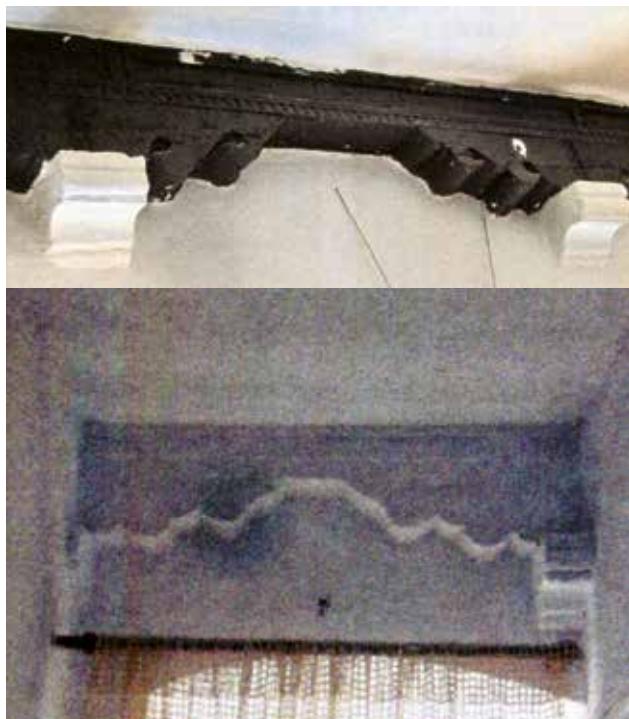
22-23 Izgled dostupnog dijela gotičke konstrukcije nad drugim katom palače (foto: G. Sava', 2015.)
Appearance of the accessible part of the Gothic construction above the palace second floor (photo: G. Sava', 2015)

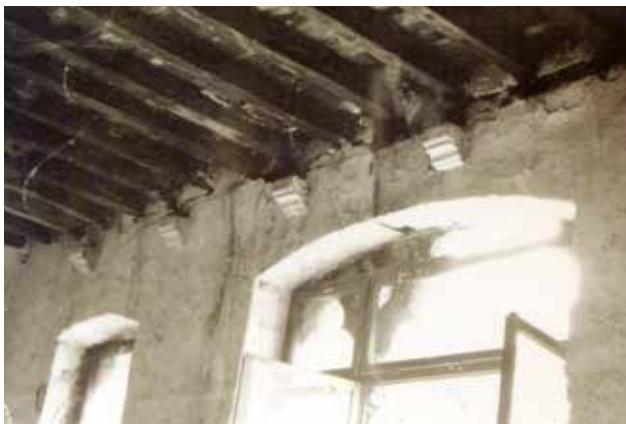
24 Stanje konstrukcije drugog kata prije rekonstrukcije građevine (izvor: Fototeka Konzervatorskog odjela u Splitu, 1973.)

kata sačuvane drvene konstrukcije iz vremena gradnje.²⁶ Kuća je 80-ih godina 20. stoljeća temeljito rekonstruirana, kada su izvedene nove drvene konstrukcije, koje nisu poštivale izvornu dimenziju niti raspored građe²⁷, no sačuvana je prostorija u svojoj izvornoj dispoziciji, bez pregrađivanja, kao i izvoran položaj stuba (sl. 24).

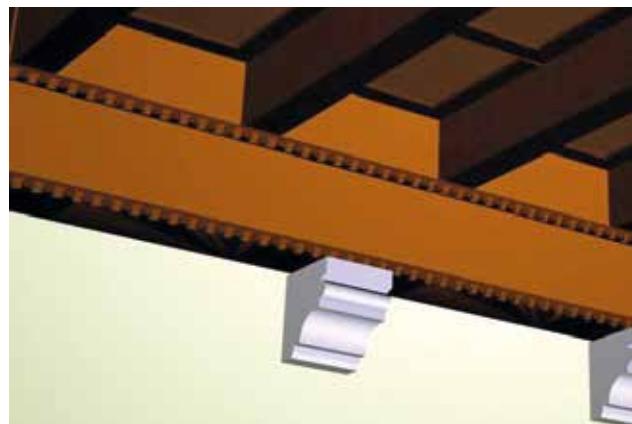
26 Rekonstrukcija (dokumentacija: G. Sava', 2004.)

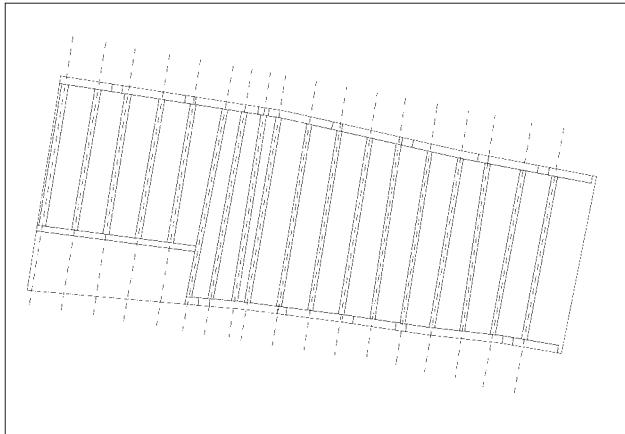
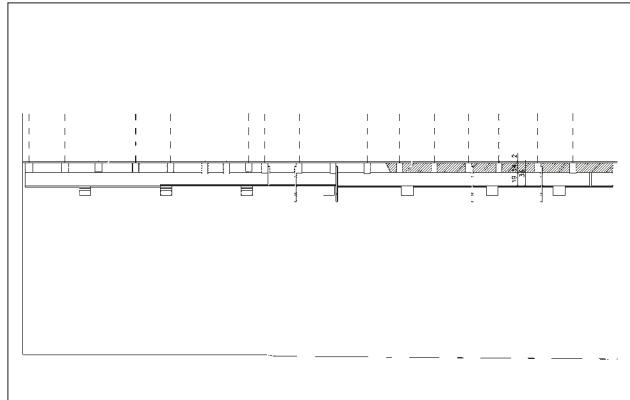
27-28 Arhitektonski snimak zatečenog stanja drvene konstrukcije – tlocrt i presjek (dokumentacija: UMAS, 2002.)

Istražnim radovima, koji su provedeni 2001. – 2002. godine prilikom adaptacije kuće za privatnog investitora, pod ožbukanom tavanicom iz 19. stoljeća otkriveni su elementi gotičkog drvenog grednjaka oslonjenog na kamene konzole. U uzdužne zidove prostorije bilo je ugrađeno po 7 konzola gotičke profilacije, od kojih su mnoge bile otučene jer su smetale kasnijoj izvedbi plafona *na gušu* (sl. 27, 28).

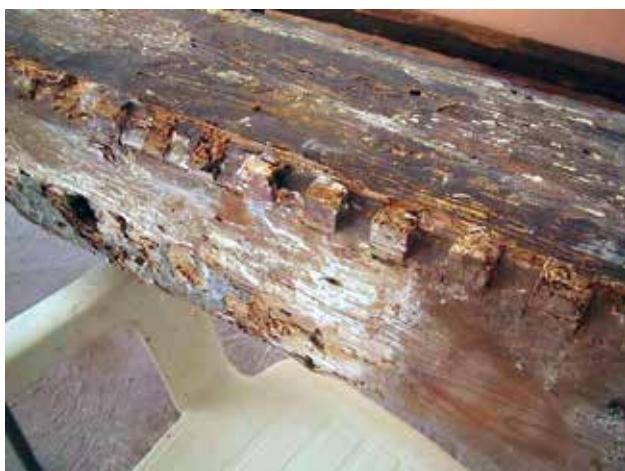
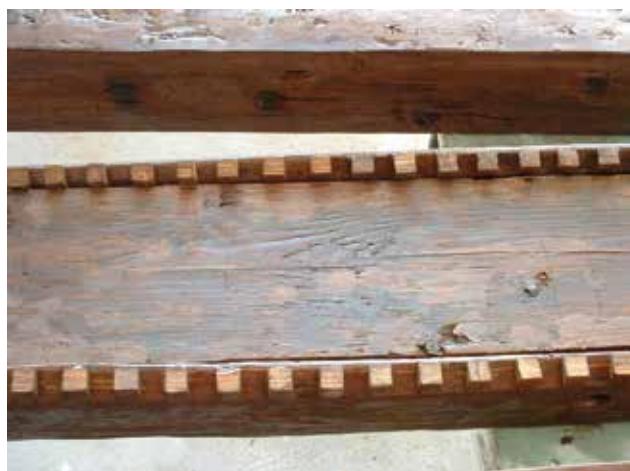
29-30 Izgled nazidnice prije i nakon restauracije (foto: Anita Gamulin, 2005.)

razmak greda, s obzirom na to da su se daske uglavljivale u „V“ utore izvedene u bočnim stranama greda (sl. 29, 30, 31).

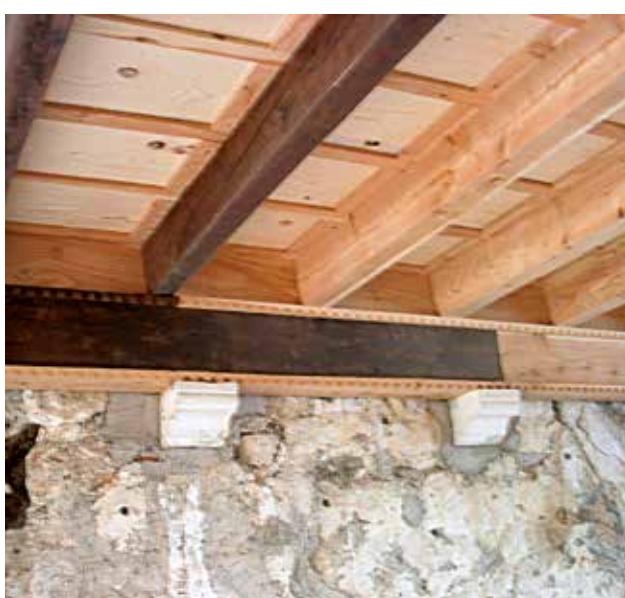
31 Gotička tavanica tijekom montaže (foto: Anita Gamulin, 2005.)

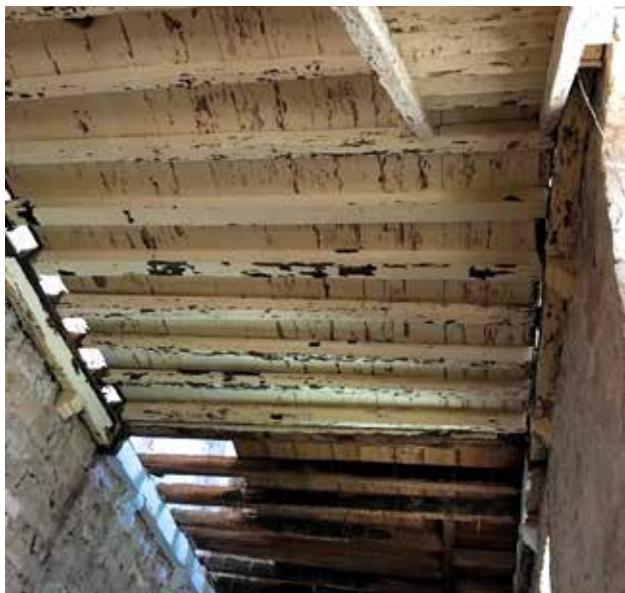
33 Zatećeno stanje grednjaka prije demontaže (foto: G. Sava', 2015.)
Current condition of architrave prior to dismantling (photo: G. Sava', 2015)

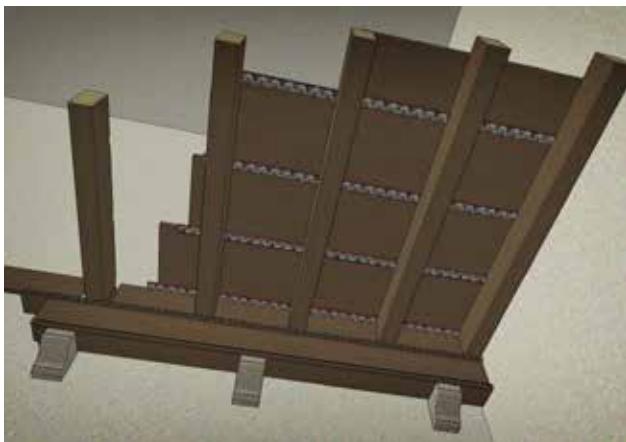
34 Rekonstrukcija grednjaka (dokumentacija: G. Sava', 2016.)
Reconstruction of architrave (documentation: G. Sava', 2016)

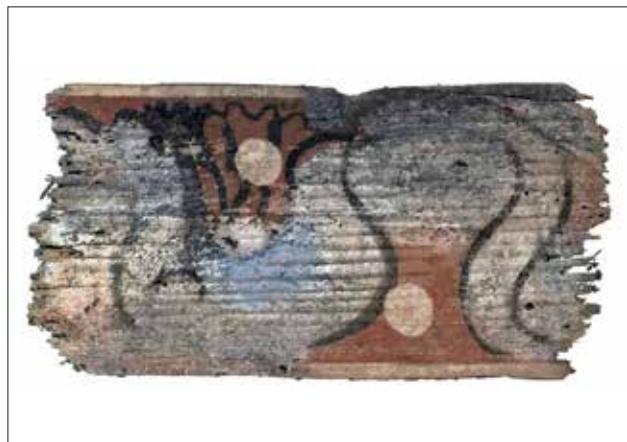
35 Nalaz oslikane letvice – shema oslika (foto: G. Sava', 2016.)
Finding of painted molding – scheme of the painting (photo: G. Sava', 2016)

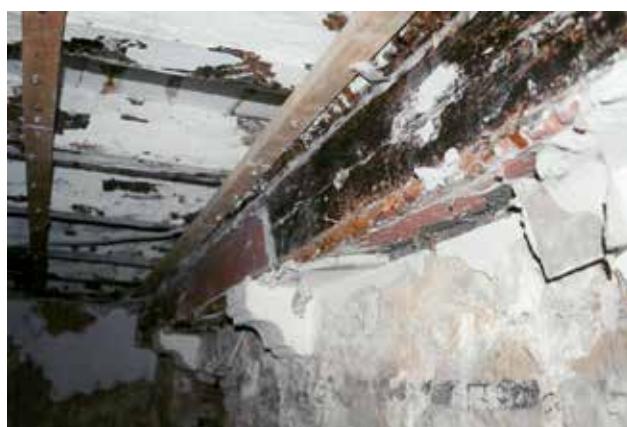
36 Palača Jakša – trodijelna nazidnica ukrašena zupcima (foto: I. Vojnović, 2003.)
The Jakša Palace – three-part wall beam decorated with dentals (photo: I. Vojnović, 2003)

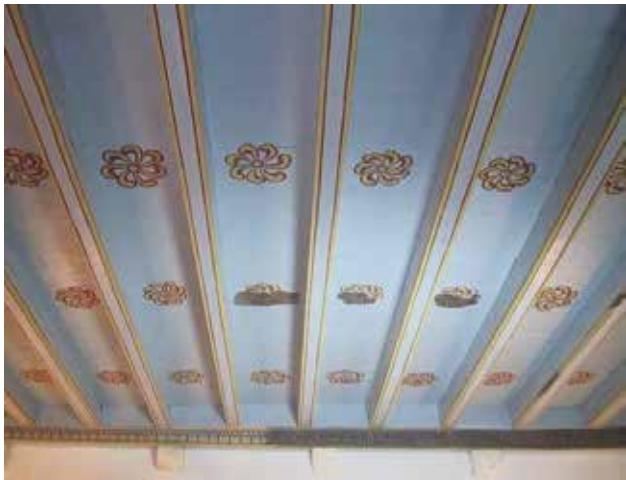
37 Izgled tabularne kapitularne dvorane nakon radova restauracije i rekonstrukcije oslika (foto: G. Sava', 2000.)

dvoranom smještena je samostanska knjižnica, a tijekom opsežnih radova na sanaciji crkve i samostana tijekom 70-ih godina 20. stoljeća nad ranije opisanom drvenom konstrukcijom izvedena je armirano-betonska ploča na takav način da su podne daske upotrijebljene kao „izgubljena oplata“. Ovako izvedena konstrukcija, koju smo zatekli 2000. godine prilikom zaštitnih radova, u prostoru dvorane nije omogućila demontažu drvene građe, pa samim time niti potrebne istražne radove tijekom kojih bismo dobili uvid u izvornost zatečenog stanja konstrukcije. Kako je već navedeno, sačuvani su samo osnovni, konstruktivni elementi nosive međukatne konstrukcije, i to nazidnice na kamenim konzolama, ukupno 11 greda postavljenih u smjeru istok – zapad i podne daske. Nije bilo moguće ustanoviti jesu li tijekom vremena uklonjeni neki dodatni elementi konstrukcije³⁸, jer se konstrukcija nije mogla rastaviti i istražiti. Svi su navedeni elementi imali tragove polikromnog oslika koji je restauriran, te je izvedena restauratorska rekonstrukcija oslika tavanice u punom opsegu, a u cilju cjelovite prezentacije prostora kapitularne dvorane. Restauratorske radove izveo je restaurator Giusepe Sava' iz Splita sa suradnicima (sl. 37, 38).

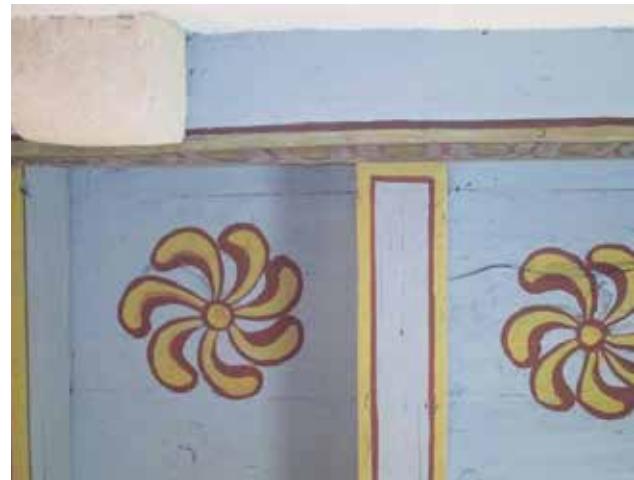
38 Detalj oslika greda i daščanog poda, pogled na strop (foto: G. Sava', 2000.)

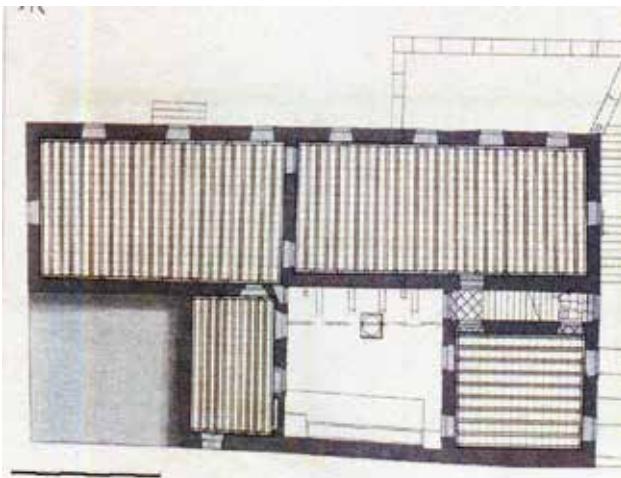
39 Tlocrt grednjaka nad prvim katom palače (dokumentacija: G. Sava' 2010.)

Sjeverozapadni dio palače ima niz kamenih konzola barokne profilacije nad kojima je nazidnica koja nosi 25 greda dimenzija 10×15 cm, postavljenih u smjeru sjever – jug. Među gredama su zaglavne daske duljine 30 cm, a nad gredama su u utore ugrađene poprečne letvice dimenzija $4 \times 0,8$ cm. Letvice su ugrađene u utore dubine 2 cm koji su izvedeni u gornjem dijelu greda. Sjeveroistočna prostorija palače vjerojatno se izvorno koristila kao *piano nobile* u kojemu je smješten salon, povezan s terasom nad ulicom. Nad konzolama barokne profilacije i nazidnicom postavljen je niz od 30 greda dimenzija 10×15 cm, sa svijetlim razmakom od 30 cm. Grednjak je opremljen zaglavnim daskama i letvicama kao i prethodni, drvena građa je bez preslika, u dobrom stanju, a oba su grednjaka iste starosti. Grednjak je premazan s više slojeva uljnih lakova u boji drva i u bijeloj boji (sl. 39, 40, 41).

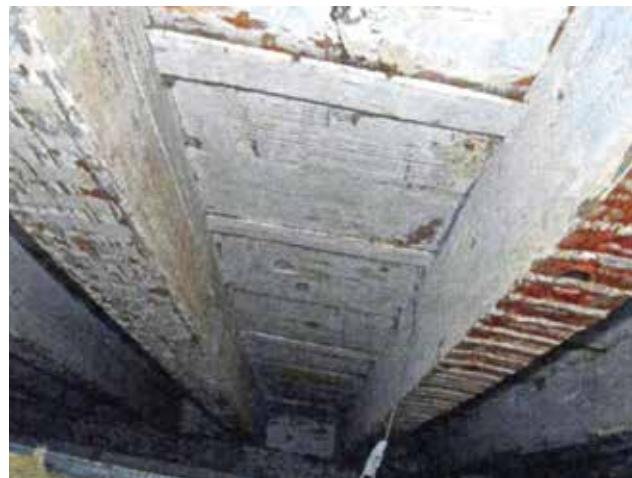
40 Stanje konstrukcije nad prvim katom (foto: G. Sava' 2010.)

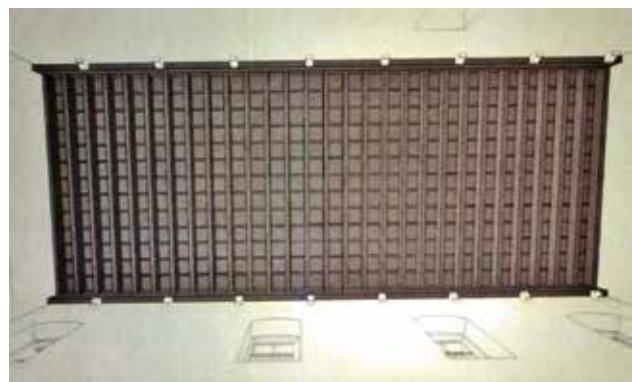
41 Prijedlog rekonstrukcije grednjaka nad prvim katom palače (dokumentacija: G. Sava' 2010.)

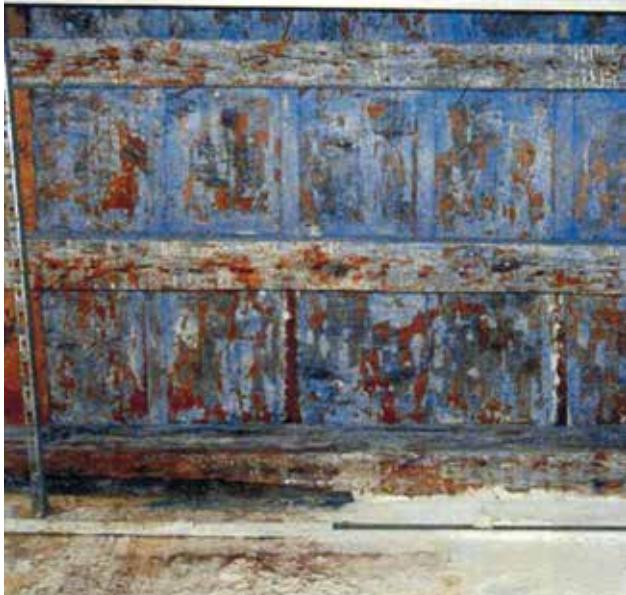
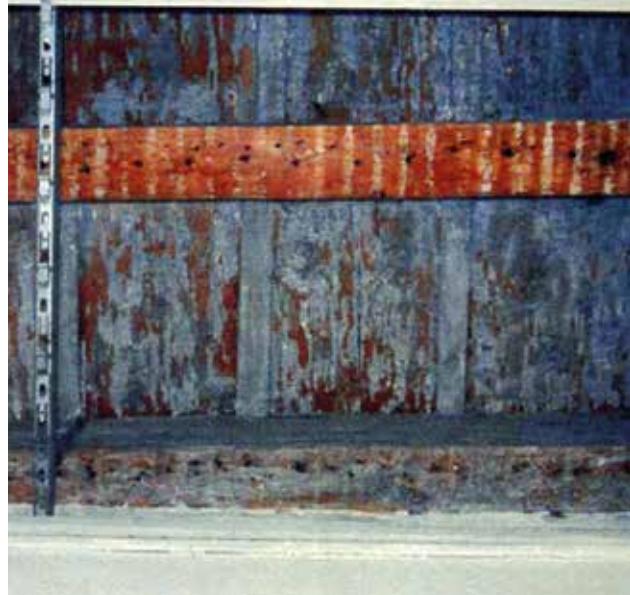
42-43 Stanje grednjaka na drugom katu palače, zapadna i istočna sonda (foto: G. Sava' 2010.)
Condition of architrave on the palace second floor, western and eastern probe (photo: G. Sava' 2010)

Konstrukcija drugog kata nema kamenih konzola niti nazidnica, već su grede dimenzija 10×15 cm postavljene izravno u zid. U zapadnoj prostoriji su 32 grede sa svijetlim razmakom od 32 cm, a u istočnoj prostoriji je 30 greda sa svijetlim razmakom od 30 cm. Oba stropa opremljena su letvicama koje su uglavljeni u gornju stranu greda, dimenzija $4 \times 0,8$ cm, nad kojima su postavljene podne daske, a uza zid su postavljenje zaglavne daske. Grednjak je premazan s više slojeva uljnih lakova, u svijetlosivoj i plavoj boji (sl. 42, 43, 44).

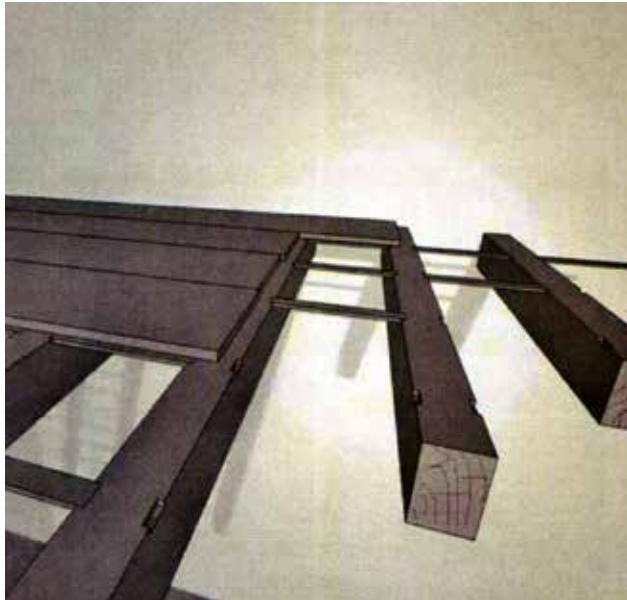
44 Prostorni prikaz montaže grednjaka drugog kata palače
(dokumentacija: G. Sava' 2010.)
