# L'ÉGLISE SAINT-ETIENNE DE GOLUBIĆ

ZORAIDA DEMORI STANIČIĆ

Preliminary communication

*Le présent exposé a pour but d'attirer l'attention sur l'église Saint-Etienne de Golubić, bâtiment jusqu'à présent mal connu et mal exploré, qui se range parmi les édifices paléo-croates dotés d'un westwerk et érigés vers la fin du IX<sup>e</sup> siècle.*

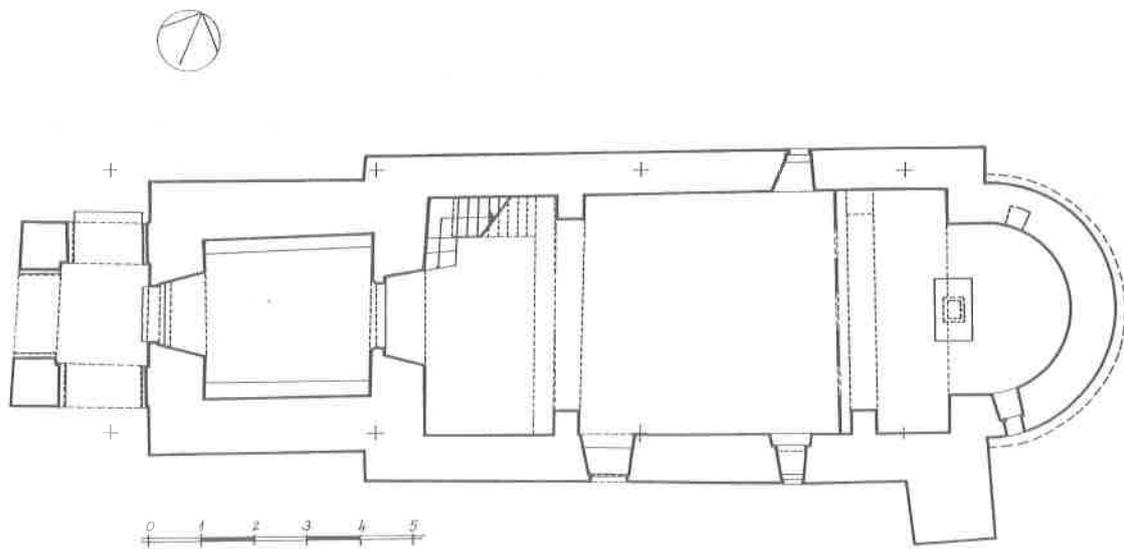
Fig. 3. Plan du rez-de chaussée L'église Saint-Etienne de Golubić

Le vestibule du clocher perforé de passages arqués conduit à l'entrée du massif occidental. Celui-ci est surmonté d'une voûte en berceau; le long de ses murs nord et latéral se trouvent des bancs de pierre et le sol y est pavé de dalles de pierre. L'entrée de l'église est surmontée d'un linteau en pierre décoré au centre d'une croix.

L'église possède une seule nef, avec une abside en hémicycle. La nef est surmontée d'une voûte en berceau, renforcée de deux paires de pilastres supportés par de puissants

arcs-doubleaux.<sup>7</sup> Quant à l'abside, elle est surmontée d'une demi-calotte. Un simple autel de pierre s'y dresse au milieu, comportant une table supportée par une colonette. Par la tribune plus récente et par l'escalier longeant le mur nord de l'église, à travers une porte de construction récente et placée latéralement, on accède au premier étage du massif occidental, relié directement avec le clocher. Le massif occidental s'élève en hauteur, privé de communications intérieures, mais portant les traces d'ouvertures prévues pour les poutres. De là, au niveau du deuxième étage, on accède aux combles de l'église.

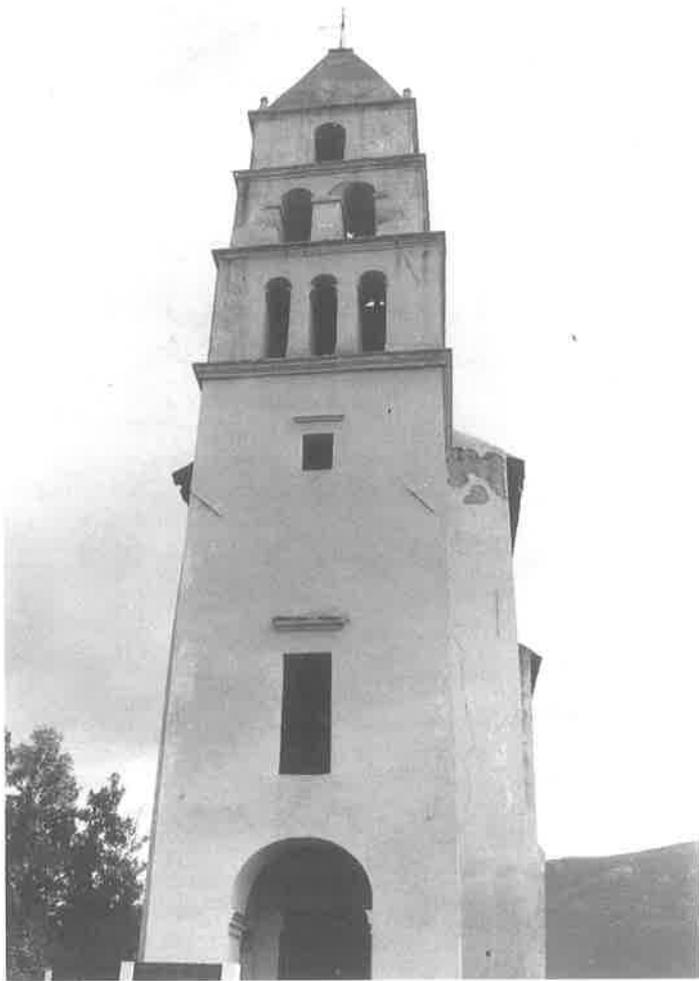
Fig. 4. L'église Saint-Etienne de Golubić – clocher

Le clocher s'appuie contre la façade ouest de l'église. Cette construction haute et monumentale est divisée en hauteur en trois niveaux, au-dessus desquels se dresse une partie plus récente, divisée par des couronnes profilées, qui forment trois loges aux ouvertures dont le nombre, en remontant vers le sommet, diminue pour se terminer par une pyramide à quatre côtés.

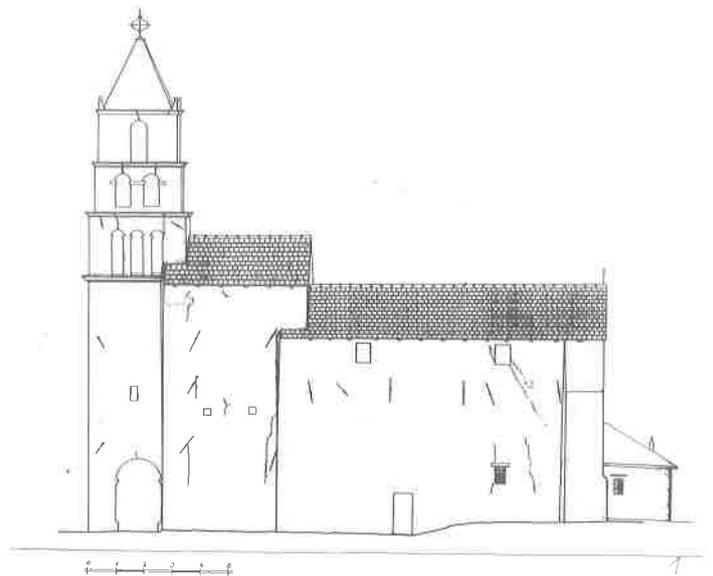
Fig. 5. Façade sud L'église Saint-Etienne de Golubić

Dans son aspect extérieur, l'église est dominée précisément par le massif occidental déjà mentionné qui est plus haut que l'église elle-même. Sur la façade sud de la nef, à l'angle orienté vers l'épaule de l'abside, s'élève un puissant contrefort de section carrée, effilé dans sa partie

supérieure, et qui descend à partir de l'auvent de la toiture.

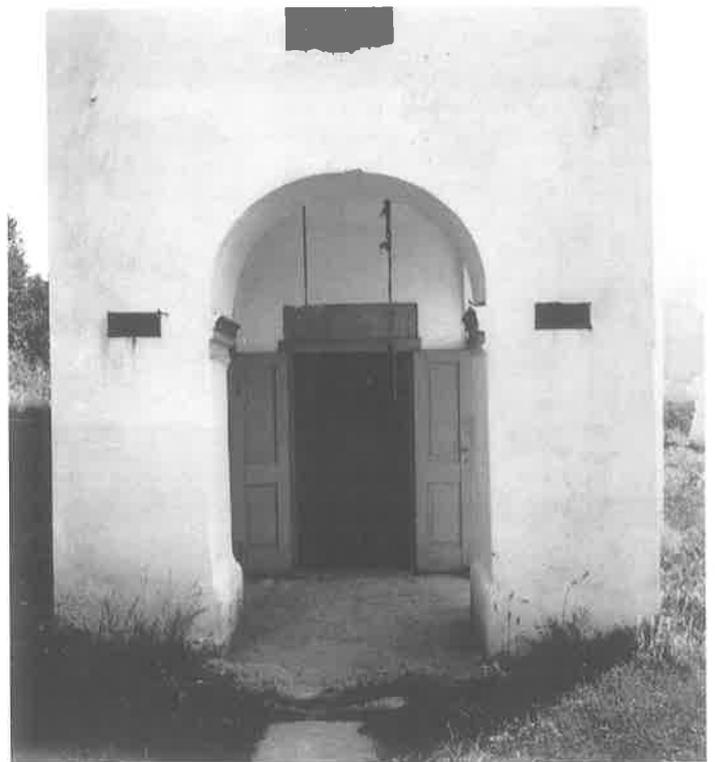
Fig. 6. L'église Saint-Etienne de Golubić – porche

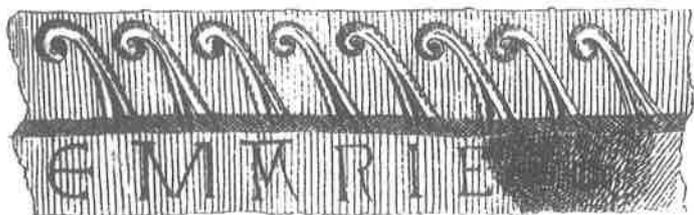
Fig. 7. L'église Saint-Etienne de Golubić – fragment du chancel préroman portant une inscription (selon Bulić)

Le fragment de l'architrave du chancel qui porte l'inscription (SANT)E MARIE, analysé et publié par Bulić<sup>10</sup>, est décoré de crochets fortement entaillés, et pour ce qui est de sa typologie, il s'apparente à la série des fragments provenant d'un atelier du milieu du IX<sup>e</sup> s. et découverts dans la région de Knin (Cetina, Vrpolje, Lopuška glavica et autres).<sup>11</sup> Ce n'est que maintenant<sup>12</sup> que les experts en pourront proposer une opinion digne d'intérêt.

<sup>12</sup> Après la libération (1995), le fragment a été retiré de dessous le seuil et transféré au Musée des monuments archéologiques croates de Split. A sa place a été aménagée une copie.

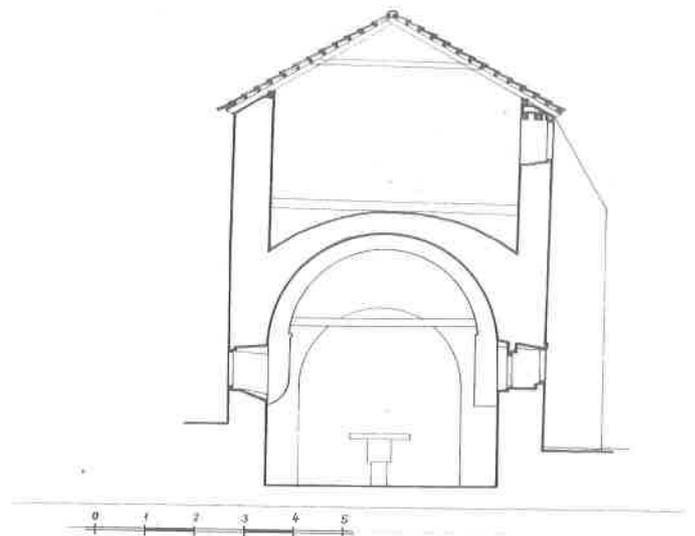
Fig. 9. coupe transversale, vue vers l'Est

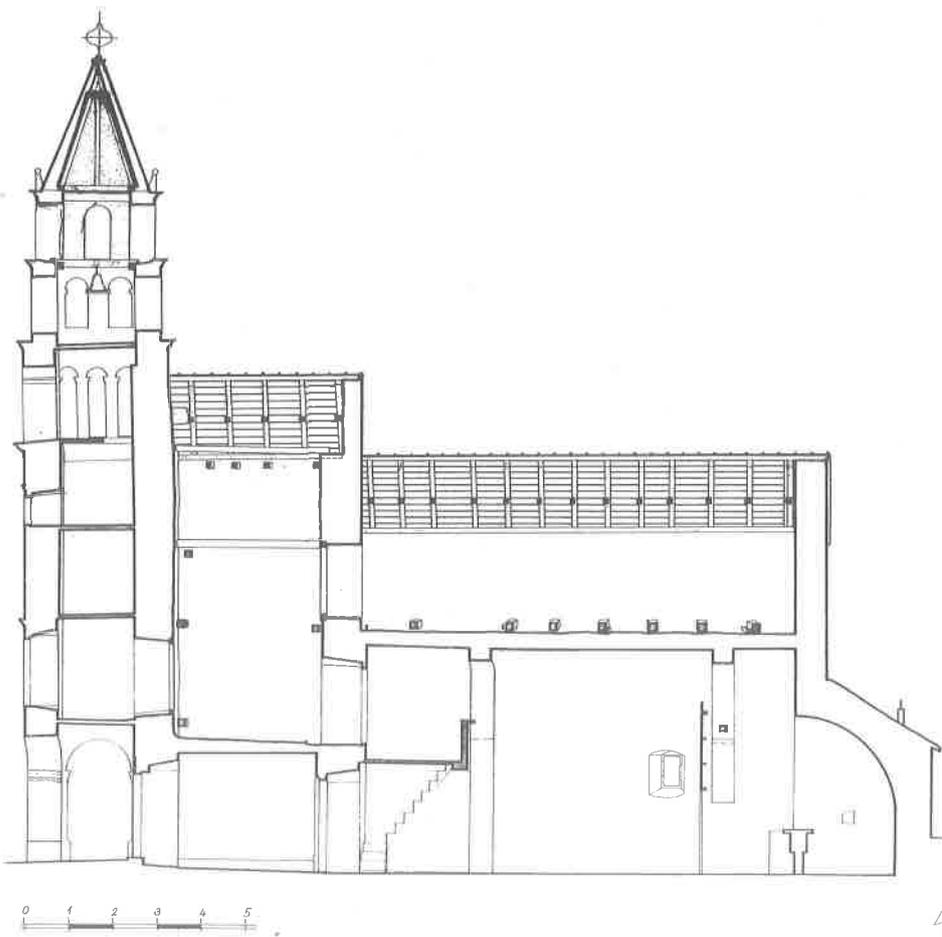
Fig. 10. Coupe longitudinale

La construction de l'église Saint-Etienne s'est réalisée en plusieurs étapes. Il est facile de constater que la partie supérieure du clocher a été ajoutée ultérieurement et que la nef de l'église a été surélevée de près de quatre mètres moyennant la construction des combles. Au-dessus de la voûte même de l'église un plancher en bois a été posé. Au bas de la maçonnerie nouvellement ajoutée court, encore bien conservé, l'auvent de l'ancienne toiture. Les combles ainsi aménagés, dotés de deux petites fenêtres du côté sud, étaient destinés probablement aux besoins de l'habitat ou de la défense. Il est permis de supposer qu'à l'occasion de la surélévation de l'église fut ajouté le grand contrefort sud, vu qu'il recouvre la partie ajoutée. La consolidation statique du volume de l'église ainsi agrandi s'était révélée nécessaire

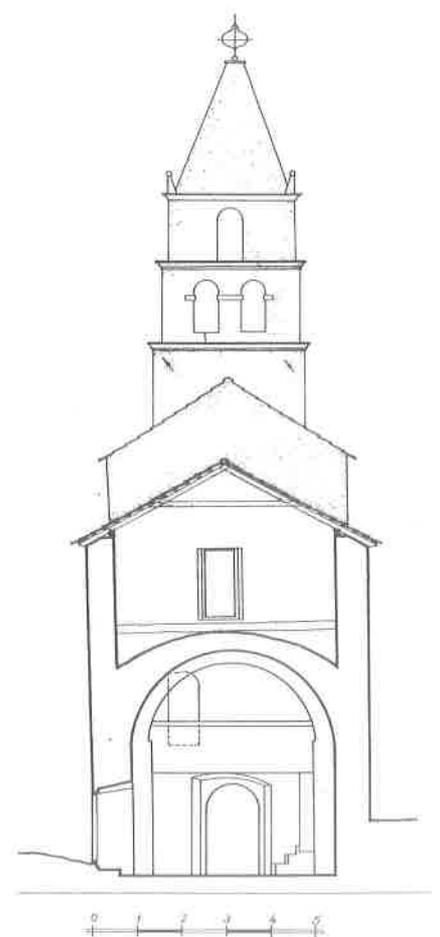
Fig. 11. Coupe transversale, vue vers l'Ouest.

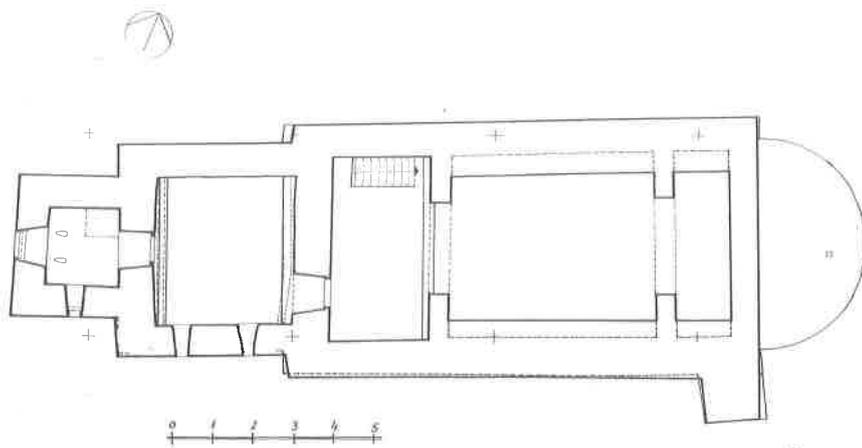
Fig. 12. a) Plan du premier niveau du clocher

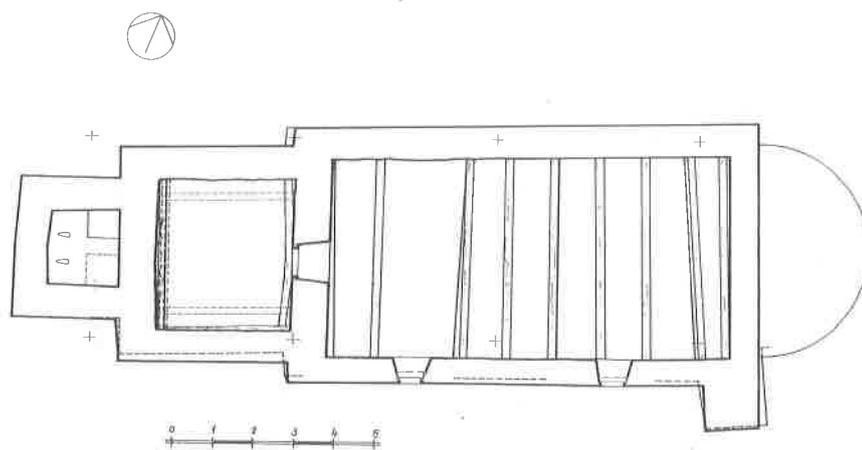
b) Plan du deuxième niveau du clocher

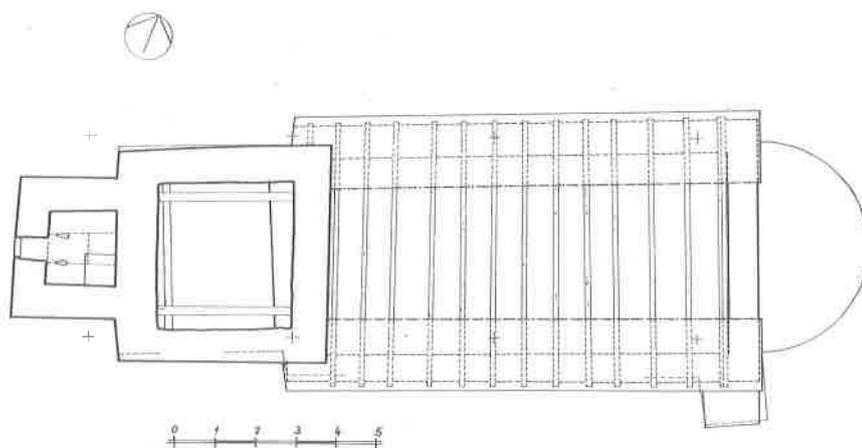
c) Plan du troisième niveau du clocher

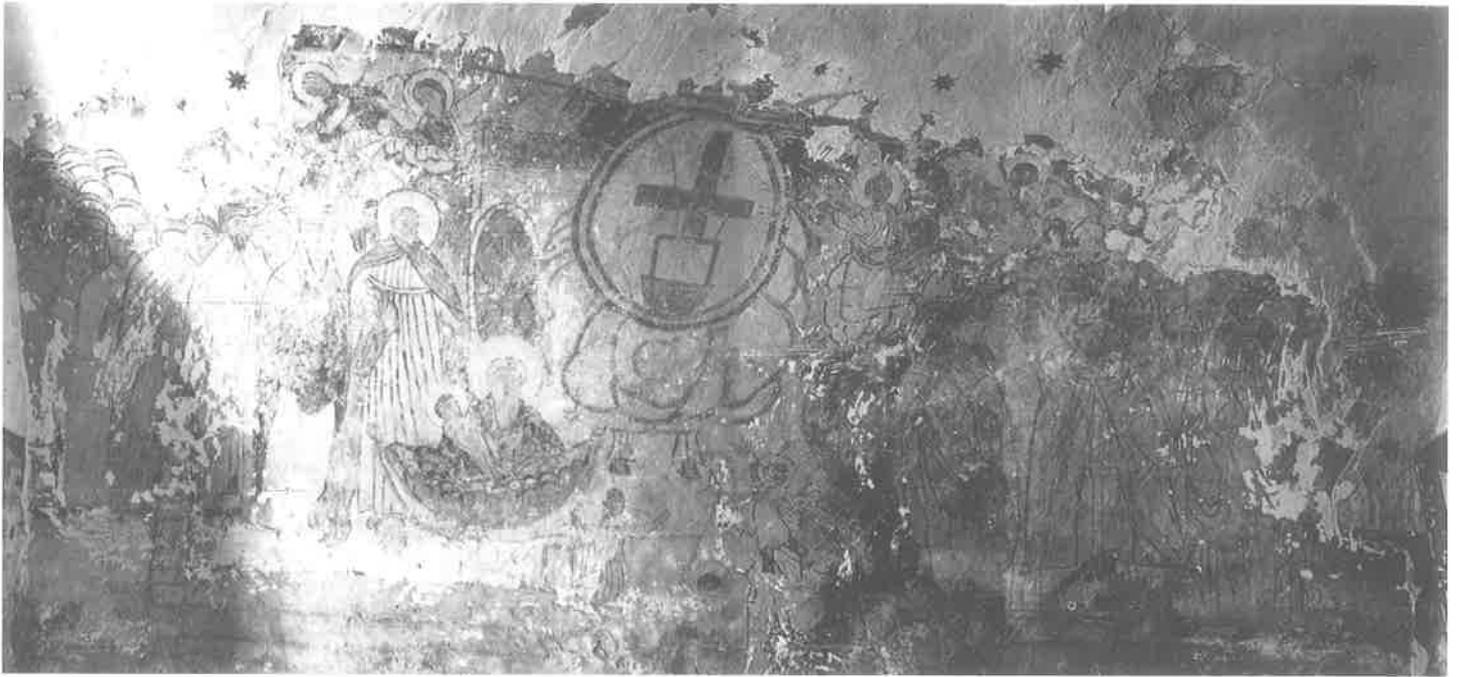
Fig. 13. L'église Saint-Etienne de Golubić – peintures murales sur la partie nord de la voûte du rez-de-chaussée du westwerk

élevées, s'ajoutent les peintures murales du rez-de-chaussée du westwerk. Vers la fin des années cinquante, sous la couleur écaillée, furent reconnues des peintures murales dont la conservation n'a pu être constatée puisqu'elles n'ont pu être localisées au moyen de sondes de capacité assez limitée. Malheureusement elles ne pouvaient jamais être complètement documentées ni étudiées. Il est difficile de les analyser en détail puisqu'on n'en dispose que des photographies presque illisibles, mais il est indéniable que la voûte du rez-de-chaussée du westwerk était ornée de peintures. Du côté nord se trouvait la représentation du Jugement dernier avec les images de la Hétimasie et de la Psychostasie où les anges ailés pèsent les âmes. Elles sont flanquées, à gauche, de la représentation du paradis avec l'aile d'Abraham et une série de figures des saints rehaussées d'auréoles et de mitres, alors que, du côté droit, on entrevoit un groupe de figures qui se tiennent debout, avec des couronnes et des mitres. Dans le champ sud de la voûte la représentation est difficilement reconnaissable<sup>18</sup>. Le schéma iconographique du trône du Christ — les sièges des juges attendant la deuxième venue — avec les symboles de la Passion, où s'entremêlent les influences de l'Orient et de l'Occident<sup>19</sup>, enfin la réalisation rustique, tout cela rend difficile l'identification stylistique et chronologique de cette peinture: s'agit-il ici de peintures datant du XV<sup>e</sup> s. ou d'un cycle orthodoxe datant du XVIII<sup>e</sup> s.?<sup>20</sup>

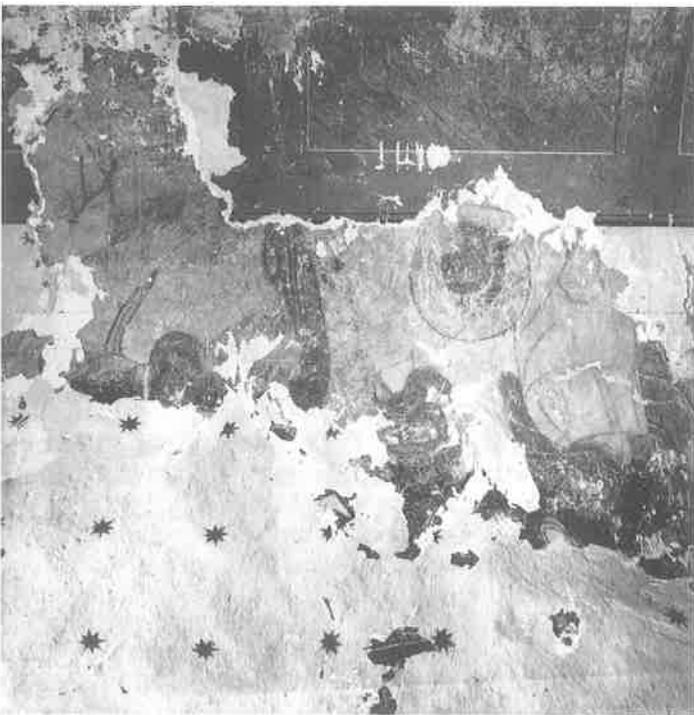
Fig. 14. L'église Saint-Etienne de Golubić – peintures murales sur la partie sud de la voûte du rez-de-chaussée du westwerk

<sup>18</sup> Le déchiffrement de la représentation du côté sud est rendu difficile, car la photographie qui en est conservée ne découvre pas beaucoup de détails: une tête auréolée, fragment d'une figure angélique et une figure puissante en mouvement.
